## 15. 대운천교(부산)

### 15.1 시설물의 개요

본 시설물은 울산광역시 울주군 온양읍 운화리 969에 위치한 교량으로 총 연장 315.0m, 폭 15.75m로 시공되어 있다.

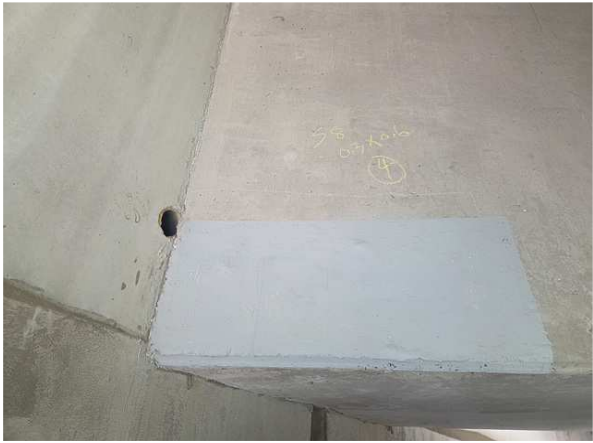
| 손상현황 | • S2 균열(0.3mm미만) | 손상현황 | • S8 들뜸 보수현황 |

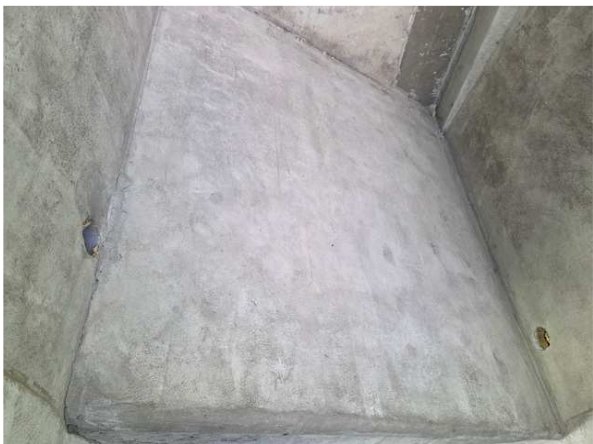
| 손상현황 | • S3 상태현황 | 손상현황 | • S4 상태현황 |

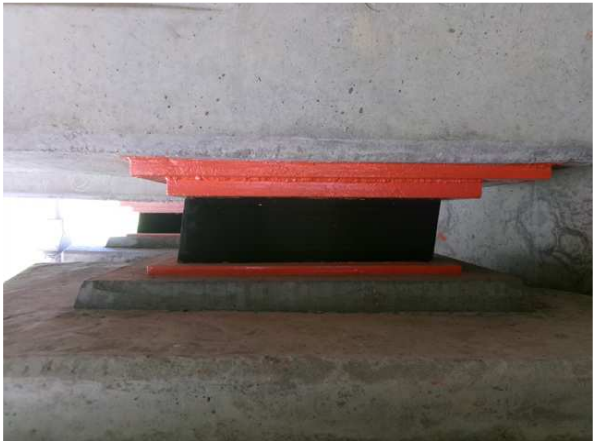
| 손상현황 | • A2-SH1 탄성패드 들뜸 | 손상현황 | • A2-SH6 Plate부식 보수현황 |

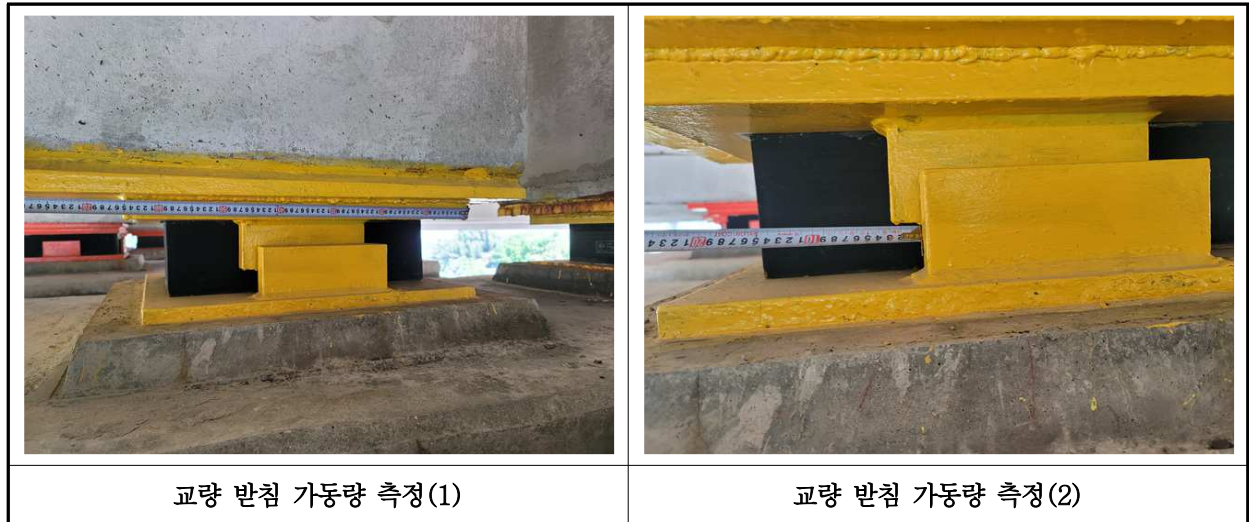
【사진 15.3.16】 교량받침 이동량 측정

금회 점검에서 교량받침(A1, P6(A1))의 탄성패드 밀림(슬라이딩)이 조사된 받침은 건전한 거동을 하지 않은 것으로 판단하여 온도변화에 의한 여유량 검토에서 제외하고 평가하였다.

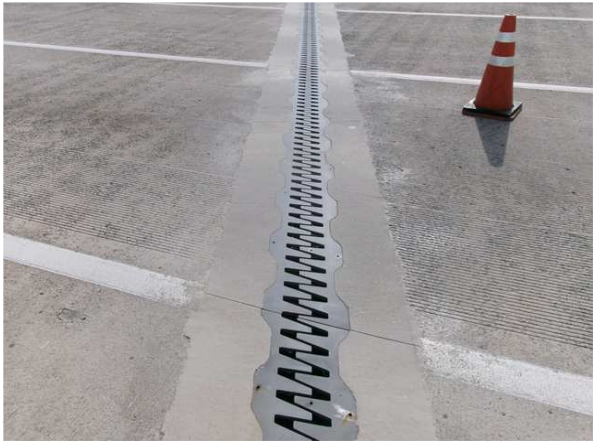
| 손상현황 | • A1 유간 토사퇴적(L=2.5m) | 손상현황 | • A2 후타재 균열(0.3mm미만) |
| 원 인 | • 비산먼지 퇴적, 장기공용 등 | 원 인 | • 다짐불량, 차량 반복통행, 장기공용 등 |

| 조치방안 | • 정비 | 조치방안 | • 주의관찰 |

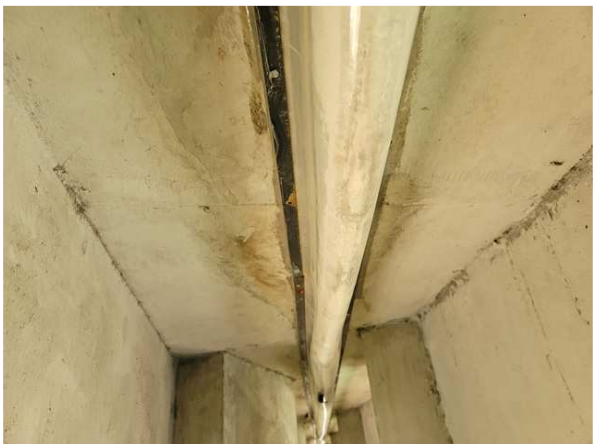
| 손상현황 | • P3 신축이음 교체현황 | 손상현황 | • P6 후타재 균열(0.3mm미만) |
| 원 인 | • - | 원 인 | • 다짐불량, 차량 반복통행 등 |

| 조치방안 | • - | 조치방안 | • 주의관찰 |

- 신축이음에서 조사된 후타재 균열의 경우 시공시 다짐불량, 차량 통행하중 및 충격 등으로 인한 손상으로 판단되며, 손상의 정도가 차량의 주행성에 영향을 미치는 상태는 아니므로 즉각적인 보수를 실시하기 보다는 주기적인 점검을 통한 유지관리를 실시한 후 손상의 진전시 일괄보수를 실시하는 것이 바람직할 것으로 사료된다.
- 조사된 차수판 볼트탈락, 유간 토사퇴적의 경우 공용기간 증가, 차량의 반복통행 진동 등 복합적인 원인에 의한 손상으로 신축이음장치의 기능성 확보 및 원활한 배수 기능을 위한 정비 등의 보수를 실시하는 것이 바람직하다.
- 조사된 본체부식의 경우 유간 토사퇴적으로 인한 포장부 배수미흡, 공용기간 증가, 열화 등에 의한 손상으로 손상의 진전방지 및 내구성 확보 차원의 재도장 등 적절한 보수를 실시하는 것이 바람직할 것으로 사료된다.

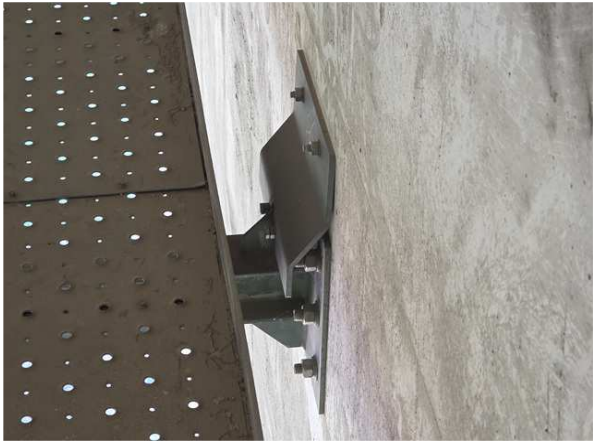
| 손상현황 | • P2 난간변형(L=1.0m) | 손상현황 | • P2 난간변형(L=1.0m) |
| 원 인 | • 외부충격 등 | 원 인 | • 외부충격 등 |

| 조치방안 | • 정비 | 조치방안 | • 정비 |

- 교량 점검시설에서 조사된 난간변형의 경우 외부충격에 의한 손상으로 점검자 및 작업자의 안전을 확보하기 위한 정비 등의 보수를 실시하는 것이 필요하다고 판단된다.
