## 17. 두현교(부산)

본 시설물은 울산광역시 울주군 청량읍 울리 104-42에 위치한 교량으로 총 연장 280.0m, 폭 15.75m로 시공되어 있다.

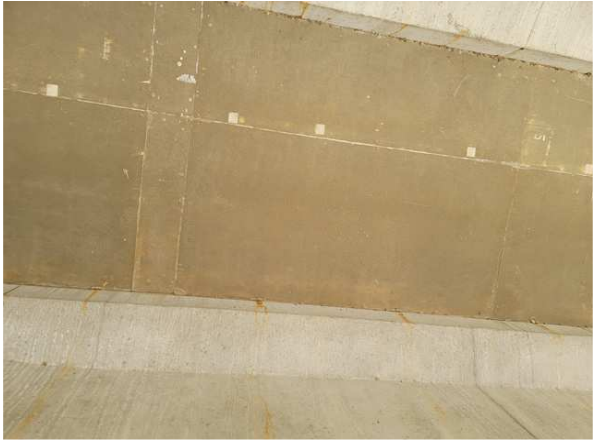
| 손상현황 | • S1 균열(0.3mm미만) | 손상현황 | • S3 균열(0.3mm미만) |
| 원 인 | • 건조수축, 거푸집 조기탈거 등 | 원 인 | • 건조수축, 거푸집 조기탈거 등 |

| 조치방안 | • 표면처리 | 조치방안 | • 표면처리 |

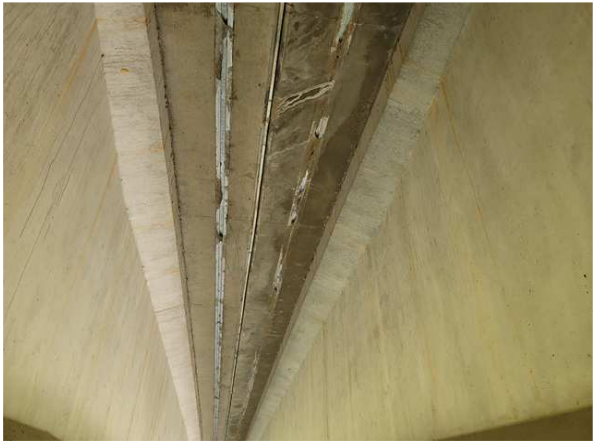
| 손상현황 | • S3 망상균열(4.0m×1.5m) | 손상현황 | • S3 물끊기흠 불량(L=10.0m) |
| 원 인 | • 건조수축, 거푸집 조기탈거 등 | 원 인 | • 시공미흡 등 |

| 조치방안 | • 표면처리 | 조치방안 | • 정비 |

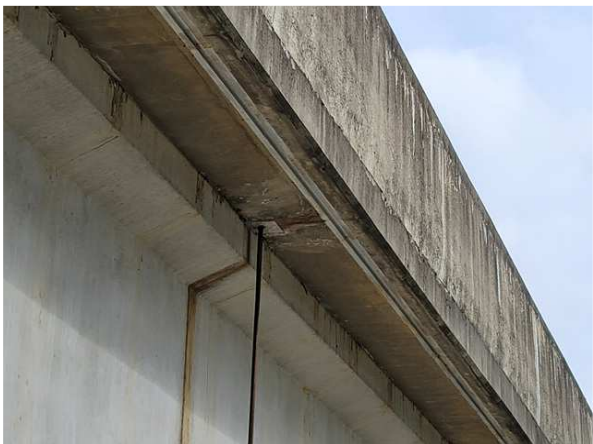
| 손상현황 | • S3 망상균열(4.0m×1.5m) | 손상현황 | • S5 표면오염(0.3m×0.3m) |
| 원 인 | • 보수미흡 등 | 원 인 | • 이전 유도배수관 길이부족 등 |

| 조치방안 | • 표면처리 | 조치방안 | • 주의관찰 |

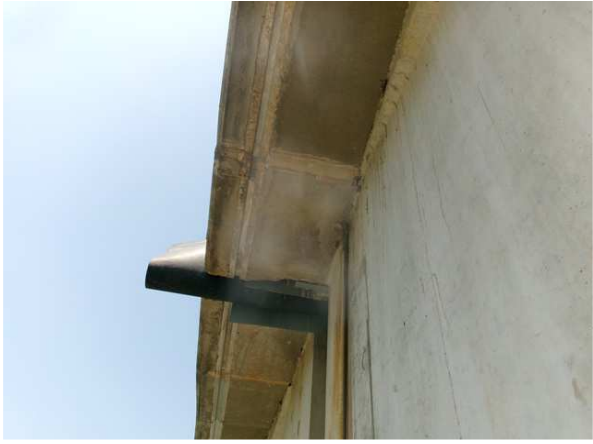
| 손상현황 | • S5 파손(0.1m×0.3m) | 손상현황 | • S5 표면오염(0.2m×0.2m) |
| 원 인 | • 다짐미흡 등 | 원 인 | • 신축이음부 우수유입 등 |

| 조치방안 | • 표면처리 | 조치방안 | • 주의관찰 |

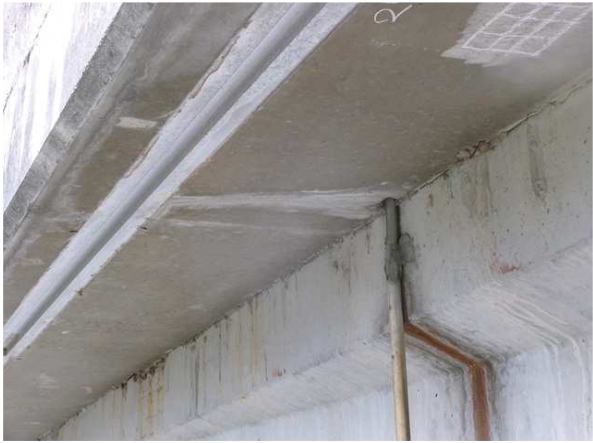
| 손상현황 | • S6 보수부 재균열(0.3mm미만) | 손상현황 | • S6 표면오염(0.2m×0.2m) |
| 원 인 | • 건조수축, 거푸집 조기탈거 등 | 원 인 | • 이전 유도배수관 길이부족 등 |

| 조치방안 | • 표면처리 | 조치방안 | • 주의관찰 |

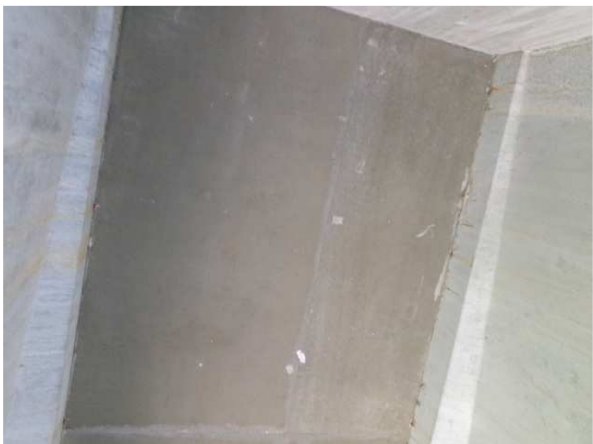
| 손상현황 | • S7 균열(0.3mm미만) | 손상현황 | • S8 망상균열(2.0m×1.5m) |
| 원 인 | • 건조수축, 거푸집 조기탈거 등 | 원 인 | • 건조수축, 거푸집 조기탈거 등 |

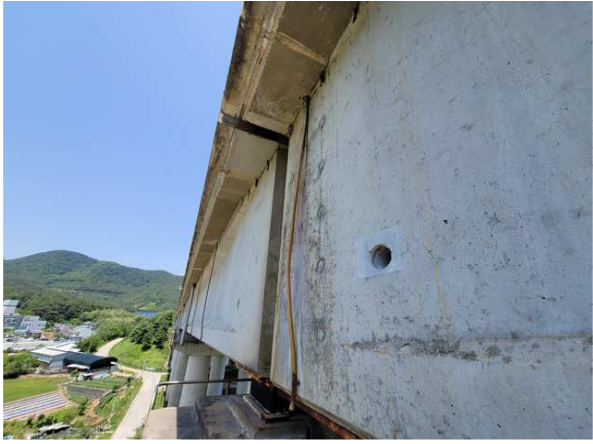
| 손상현황 | • S3-G3 균열(0.3mm미만) | 손상현황 | • S3-G7 표면오염(0.5m×2.0m) |
| 원 인 | • 건조수축, 거푸집 조기탈거 등 | 원 인 | • 이전 유도배수관 길이부족 등 |

| 조치방안 | • 표면처리 | 조치방안 | • 주의관찰 |

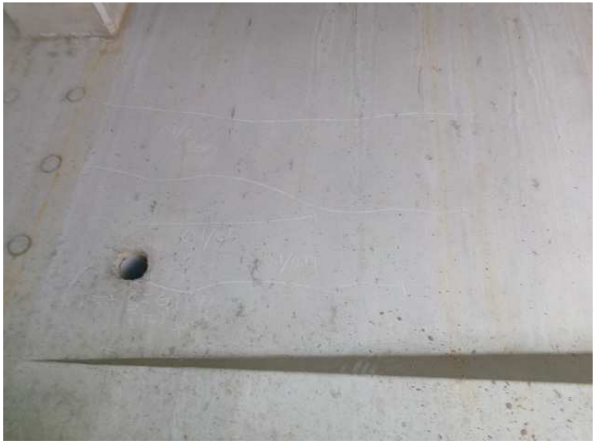
| 손상현황 | • S4-G5 망상균열(1.5m×1.5m) | 손상현황 | • S5-G1 균열(0.3mm미만) |
| 원 인 | • 건조수축, 거푸집 조기탈거 등 | 원 인 | • 건조수축, 거푸집 조기탈거 등 |

| 조치방안 | • 표면처리 | 조치방안 | • 표면처리 |

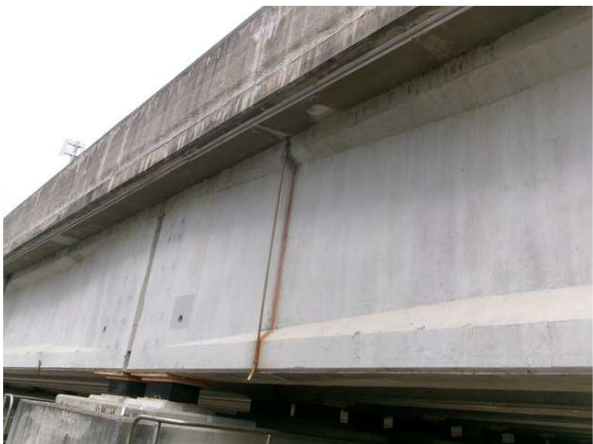
| 손상현황 | • S5-G7 층분리(1.5m×1.5m) | 손상현황 | • S5-G7 표면오염(0.2m×2.0m) |
| 원 인 | • 다짐미흡, 시공초기 거더안착 등 | 원 인 | • 이전 유도배수관 길이부족 등 |

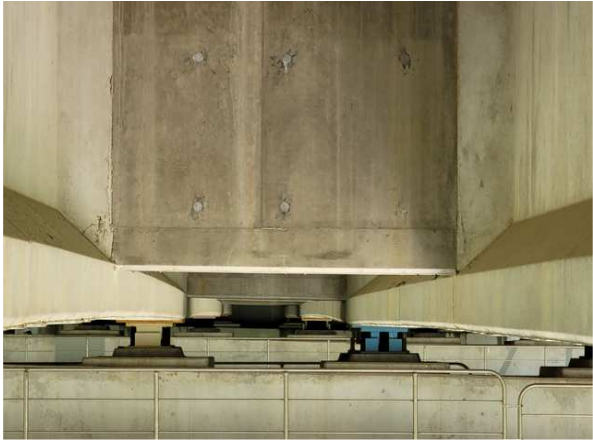
| 손상현황 | • S2 균열(0.3mm미만) | 손상현황 | • S3 균열(0.3mm미만) |
| 원 인 | • 건조수축, 거푸집 조기탈거 등 | 원 인 | • 건조수축, 거푸집 조기탈거 등 |

| 조치방안 | • 표면처리 | 조치방안 | • 표면처리 |

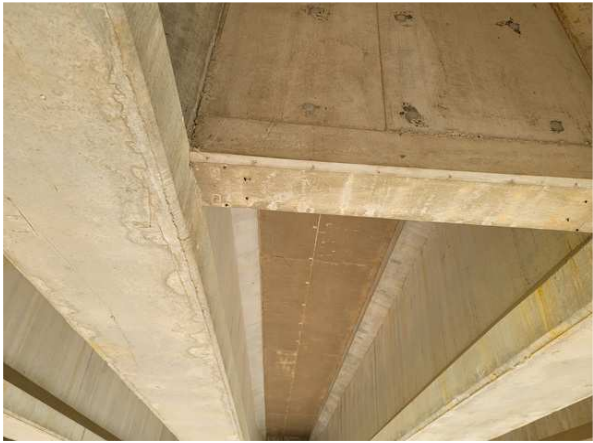
| 손상현황 | • S4 균열(0.3mm미만) | 손상현황 | • S5 균열(0.3mm미만) |
| 원 인 | • 건조수축, 거푸집 조기탈거 등 | 원 인 | • 건조수축, 거푸집 조기탈거 등 |

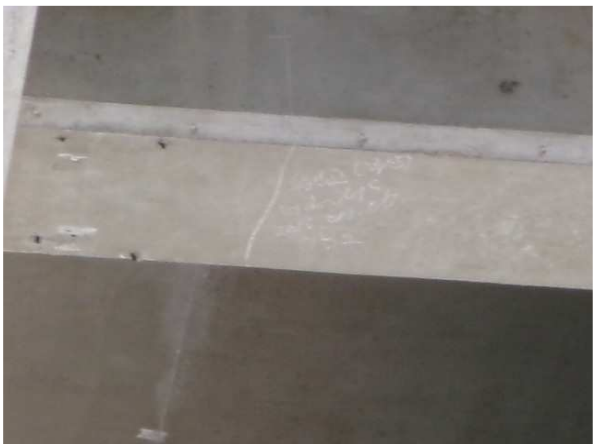
| 손상현황 | • S7 균열(0.3mm미만) | 손상현황 | • S8 균열(0.3mm미만) |
| 원 인 | • 건조수축, 거푸집 조기탈거 등 | 원 인 | • 건조수축, 거푸집 조기탈거 등 |

- 가로보에서 조사된 균열(0.3mm미만)의 경우 거푸집 조기탈거, 건조수축 등에 의한 손상으로 판단되며, 구조적인 손상은 아니나 내구성 확보 차원의 표면처리 등 적절한 보수가 필요할 것으로 사료된다.

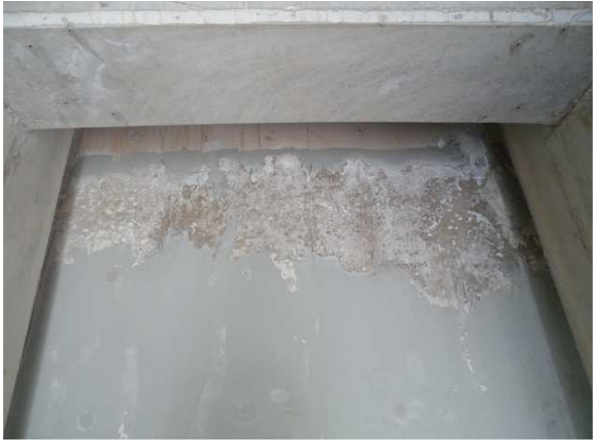
| 손상현황 | • A1 표면오염(0.5m×1.2m) | 손상현황 | • A1 보수부 박리(0.5m×1.5m) |
| 원 인 | • 신축이음 하부 누수 등 | 원 인 | • 보수미흡, 신축이음 하부 누수 등 |

- 교대에서 조사된 균열(0.3mm미만), 망상균열의 경우 거푸집 조기탈거, 건조수축, 온도변화, 손상부 우수유입 등 복합적인 원인에 의한 손상으로 판단되며, 구조적인 영향을 미치는 손상은 아니나 손상의 진전방지 및 내구성 확보차원의 표면처리 등의 적절한 보수가 필요할 것으로 사료된다.
- 조사된 균열(0.3mm이상)의 경우 거푸집 조기탈거, 건조수축, 온도변화, 손상부 우수유입 등 복합적인 원인에 의한 손상으로 판단되며, 구조적인 영향을 미치는 손상은 아니나 손상의 진전방지 및 내구성 확보차원의 주입보수 등의 적절한 보수가 필요할 것으로 사료된다.
- 조사된 보수부 들뜸, 재박리의 경우 신축이음 하부 누수로 인한 손상으로 구조적인 영향을 미치는 손상을 아니나 지속적인 우수유입으로 인한 내구성저하를 방지하기 위한 단면보수 등의 조치를 취하는 것이 바람직할 것으로 사료된다.
- 조사된 표면오염의 경우 신축이음 하부 누수로 인한 손상으로 즉각적인 보수를 실시하기 보다는 주기적인 점검을 통한 유지관리를 실시하고, 추후 신축이음 하부 누수 보수와 연계하여, 표면처리 등 적절한 조치를 취하는 것이 바람직할 것으로 사료된다.

| 조치방안 | • 주의관찰 | 조치방안 | • 단면보수 |

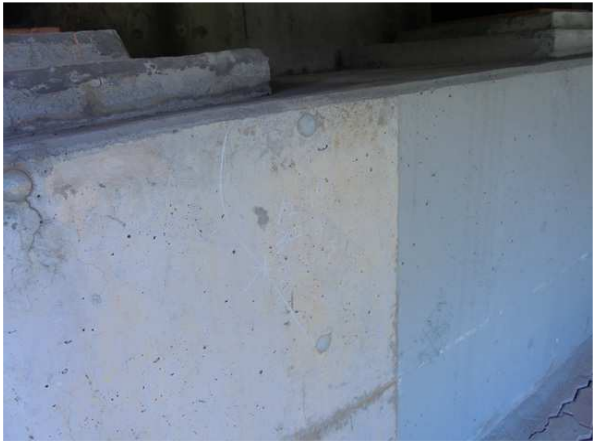
| 손상현황 | • A1 표면오염(0.2m×2.4m) | 손상현황 | • A2 균열(0.3mm미만) |
| 원 인 | • 신축이음 하부 누수 등 | 원 인 | • 건조수축, 거푸집 조기탈거 등 |

| 조치방안 | • 주의관찰 | 조치방안 | • 표면처리 |

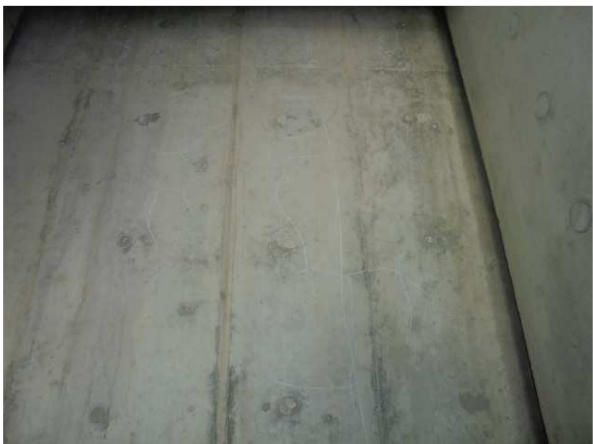
| 손상현황 | • A2 망상균열(0.5m×1.5m) | 손상현황 | • A2 망상균열(0.5m×2.0m) |
| 원 인 | • 건조수축, 거푸집 조기탈거 등 | 원 인 | • 건조수축, 거푸집 조기탈거 등 |

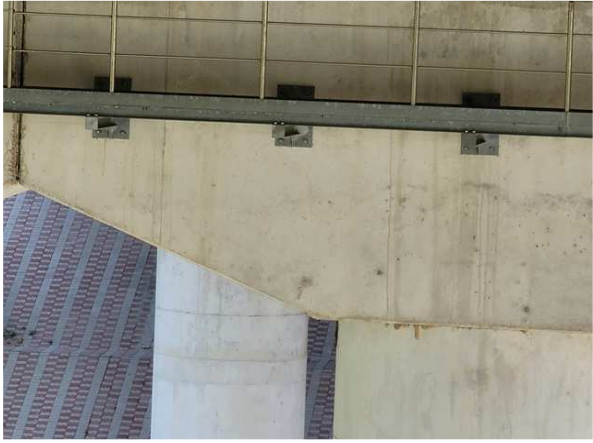
| 손상현황 | • P1 코핑부 균열(0.3mm미만) | 손상현황 | • P2 코핑부 균열(0.3mm미만) |
| 원 인 | • 건조수축, 거푸집 조기탈거 등 | 원 인 | • 건조수축, 거푸집 조기탈거 등 |

- 교각에서 조사된 균열(0.3mm미만), 망상균열의 경우 건조수축, 온도변화, 거푸집 조기탈거, 공용기간 증가에 따른 외기 노출 등의 복합적인 원인에 의한 손상으로 시설물에 영향을 미치는 구조적인 손상은 아닌 것으로 판단되며, 내구성 확보 차원의 표면처리 등의 적절한 보수를 실시하는 것이 바람직하다.
- 교각에서 조사된 균열(0.3mm이상)의 경우 건조수축, 온도변화, 거푸집 조기탈거, 공용기간 증가에 따른 외기 노출 등의 복합적인 원인에 의한 손상으로 시설물에 영향을 미치는 구조적인 손상은 아닌 것으로 판단되며, 내구성 확보 차원의 주입보수 등의 적절한 보수를 실시하는 것이 바람직하다.
- 조사된 균함, 파손, 재료분리의 경우 외부충격, 시공초기 다짐미흡 등 복합적인 원인으로 인한 손상으로 구조적인 영향을 미치는 손상은 아니나 내구성 확보 차원의 단면보수 등의 적절한 보수를 실시하는 것이 바람직할 것으로 사료된다.
- 조사된 표면오염 및 열화의 경우 신축이음 하부누수, 시공초기 습기흡착부 외기노출등 복합적인 원인에 의한 손상으로 판단되며, 내구성 확보 차원의 단면보수 등의 보수를 실시하는 것이 바람직할 것으로 사료된다.
- 조사된 체수흔적의 경우 신축이음 하부 누수에 의한 손상으로 즉각적인 보수를 실시하기 보다는 주기적인 점검을 통한 유지관리를 실시하고, 추후 신축이음 하부 누수와 연계하여 정비 등의 조치를 취하는 것이 바람직할 것으로 사료되며, 명판탈락은 시공미흡에 의한 손상으로 별도의 보수는 필요하지 않은 것으로 판단된다.

| 조치방안 | • 표면처리 | 조치방안 | • 표면처리 |

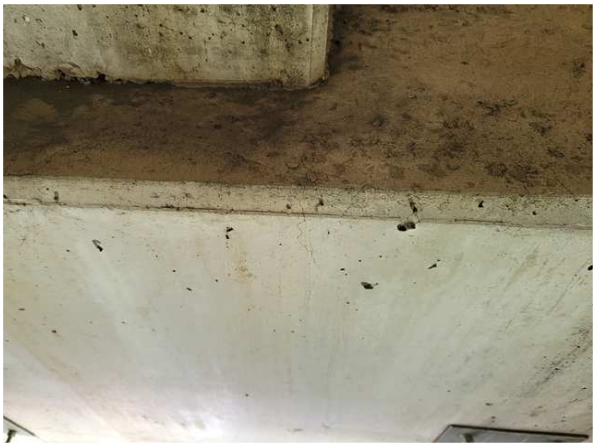
| 손상현황 | • P2 코핑부 망상균열(12.0m×1.0m) | 손상현황 | • P2 코핑부 균열(0.3mm미만) |
| 원 인 | • 건조수축, 거푸집 조기탈거 등 | 원 인 | • 건조수축, 거푸집 조기탈거 등 |

| 조치방안 | • 표면처리 | 조치방안 | • 표면처리 |

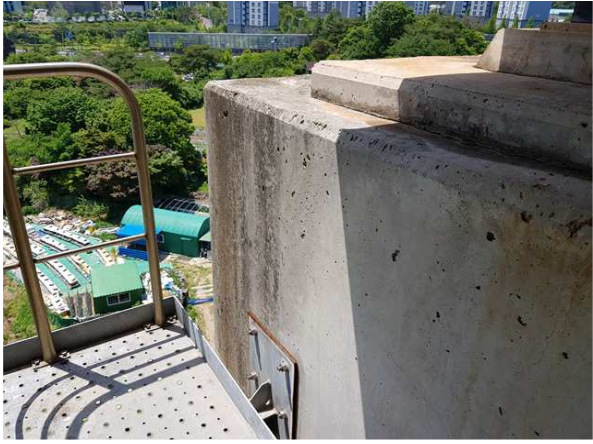
| 손상현황 | • P3 코핑부 표면오염(1.0m×1.0m) | 손상현황 | • P4 코핑부 표면오염(0.2m×1.2m) |
| 원 인 | • 신축이음 하부 누수 등 | 원 인 | • 외부 우수유입, 열화 등 |

| 조치방안 | • 단면보수 | 조치방안 | • 단면보수 |

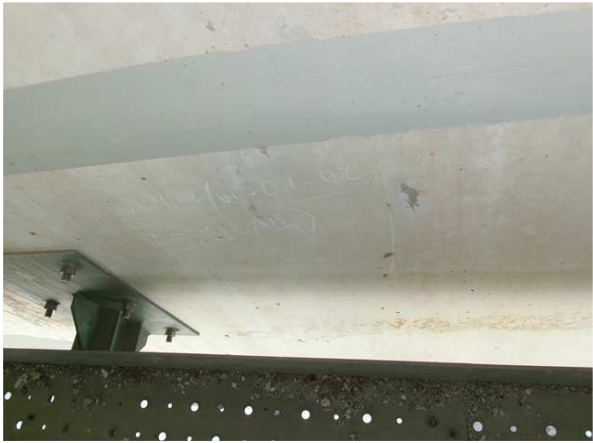
| 손상현황 | • P5 코핑부 균열(0.3mm미만) | 손상현황 | • P5 코핑부 망상균열(0.5m×0.5m) |
| 원 인 | • 건조수축, 거푸집 조기탈거 등 | 원 인 | • 건조수축, 거푸집 조기탈거 등 |

| 조치방안 | • 표면처리 | 조치방안 | • 표면처리 |

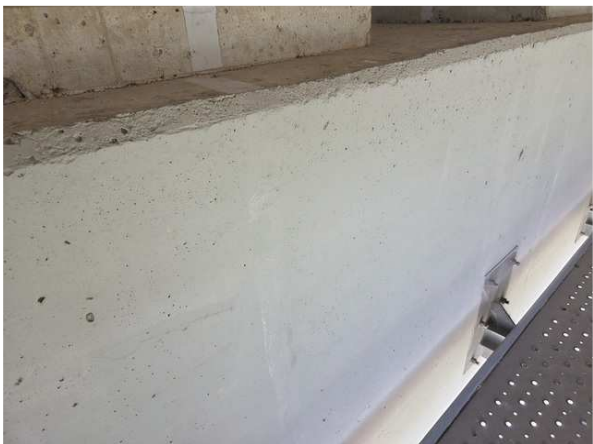
| 손상현황 | • P5 코핑부 표면열화(0.5m×1.5m) | 손상현황 | • P6 코핑부 망상균열(1.0m×6.0m) |
| 원 인 | • 시공초기 다짐불량부 열화 등 | 원 인 | • 건조수축, 거푸집 조기탈거 등 |

| 조치방안 | • 단면보수 | 조치방안 | • 표면처리 |

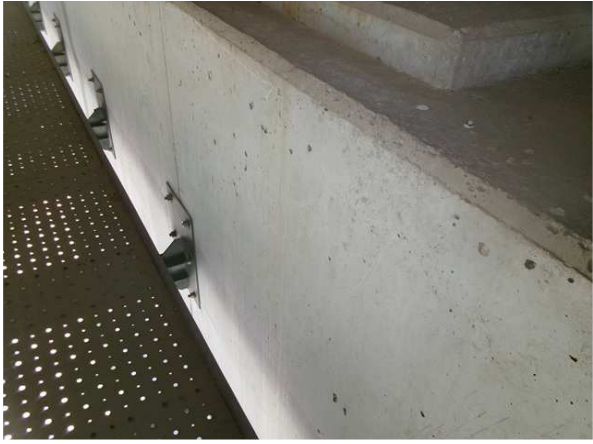
| 손상현황 | • P7 코핑부 균열(0.3mm미만) | 손상현황 | • P7 코핑부 망상균열(4.0m×1.0m) |
| 원 인 | • 건조수축, 거푸집 조기탈거 등 | 원 인 | • 건조수축, 거푸집 조기탈거 등 |

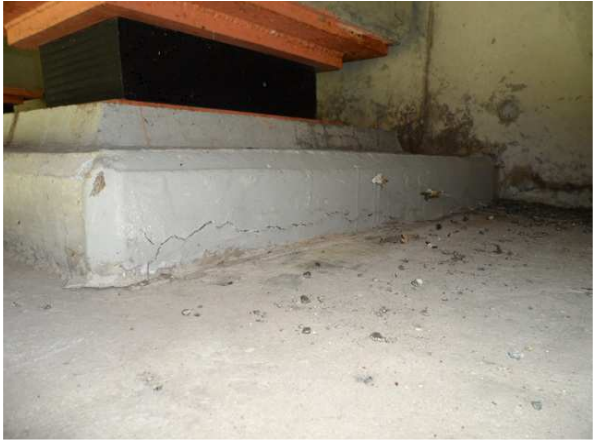
| 손상현황 | • A1-SH3 고무패드 밀립 | 손상현황 | • A1-SH2 받침콘크리트 보수부 들뜸(1.0m×0.2m) |
| 원 인 | • 시공오류 및 마찰력부족 등 | 원 인 | • 보수미흡 등 |

- 교량받침에 조사된 받침콘크리트 및 몰탈 균열(0.3mm미만), 망상균열의 경우 건조수축 및 거푸집 조기탈거, 온도변화 등 복합적인 원인에 의한 손상으로 시설물에 영향을 미치는 구조적인 손상은 아닌 것으로 판단되며, 내구성 확보 차원의 표면처리 등의 보수를 실시하는 것이 바람직하다.
- 조사된 받침콘크리트 재료분리, 보수부 들뜸의 경우 시공초기 다짐미흡, 보수미흡 등에 의한 손상으로 시설물에 영향을 미치는 구조적인 손상은 아닌 것으로 판단되며, 내구성 확보 차원의 단면보수 등의 보수를 실시하는 것이 바람직하다.
- 조사된 Plate 부식의 경우 공용기간 증가로 인한 도장미흡부 습기흡착, 신축이음 하부 누수로 인한 우수유입 등에 의한 손상으로 부재의 내구성 확보 차원의 재도장 등 적절한 보수조치를 실시하는 것이 바람직할 것으로 사료된다.
- 조사된 탄성패드 밀림, 탄성패드 들뜸, 스톱퍼 밀착의 경우 시공초기 거더 거치 및 바닥판 타설시 탄성패드 유동, 플레이트-탄성패드 마찰력부족 및 감소, 시공오차 등 복합적인 원인에 의한 손상으로 금회 점검 시기에 상기 발생한 손상에 의한 교량받침의 기능성을 저해할만한 영향은 없는 것으로 확인되었으나 추후 손상의 진전(탄성패드 이탈)을 방지하기 위한 스톱퍼 설치 등 탄성패드의 밀림 방지책 형식의 보수를 실시하는 것이 바람직할 것으로 사료되며, 스톱퍼 간섭의 경우 주기적인 점검을 통한 유지관리를 실시하고 손상의 진전시 적절한 보수를 실시하는 것이 바람직하다고 판단된다.

| 조치방안 | • 주의관찰 | 조치방안 | • 단면보수 |

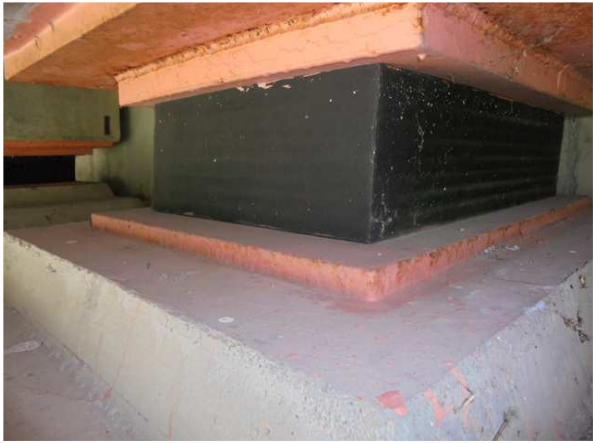
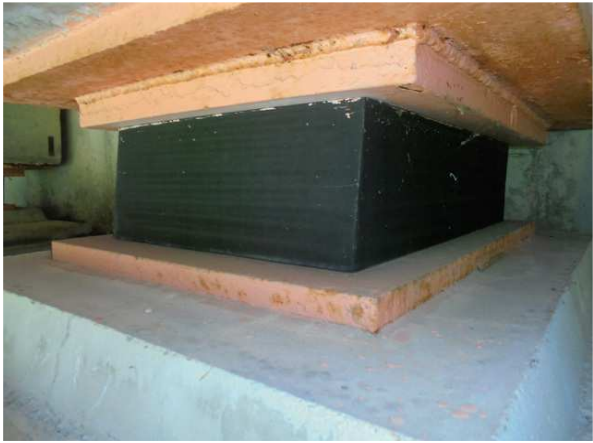
| 손상현황 | • A2-SH7 고무패드 들뜸 | 손상현황 | • A2-SH4 고무패드 밀립 |
| 원 인 | • 시공오류 및 마찰력부족 등 | 원 인 | • 시공오류 및 마찰력부족 등 |

| 조치방안 | • 주의관찰 | 조치방안 | • 주의관찰 |

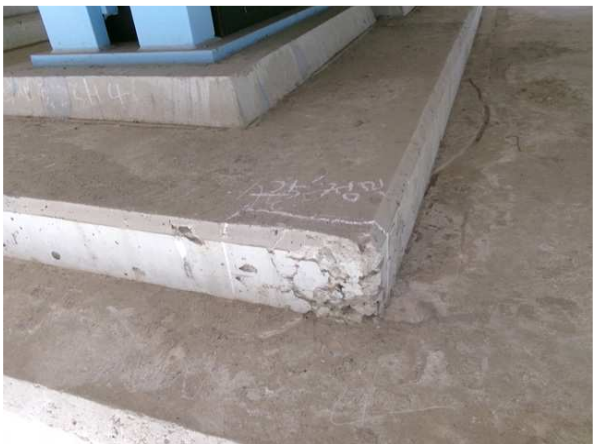
| 손상현황 | • P1-SH7(A1) 무수축물탈 균열(0.3mm미만) | 손상현황 | • P2-SH4(A2) 받침콘크리트재료분리(0.2m×0.2m) |
| 원 인 | • 건조수축, 거푸집 조기탈거 등 | 원 인 | • 다짐미흡 등 |

| 조치방안 | • 표면처리 | 조치방안 | • 단면보수 |

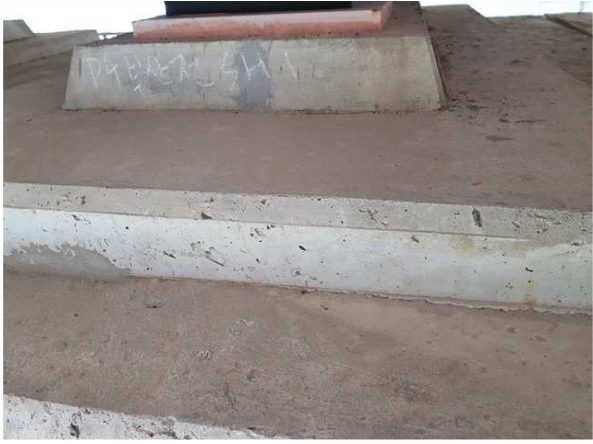
| 손상현황 | • P3-SH3(A1) Plate 부식 | 손상현황 | • P4-SH1(A1) 받침콘크리트 균열(0.3mm미만) |
| 원 인 | • 신축이음 하부 누수 등 | 원 인 | • 건조수축, 거푸집 조기탈거 등 |

| 조치방안 | • 채도장 | 조치방안 | • 표면처리 |

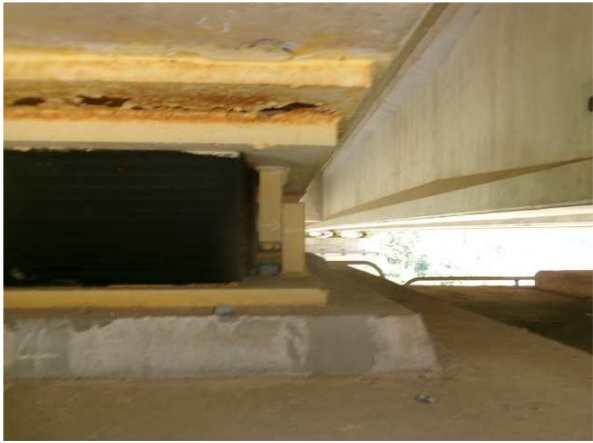
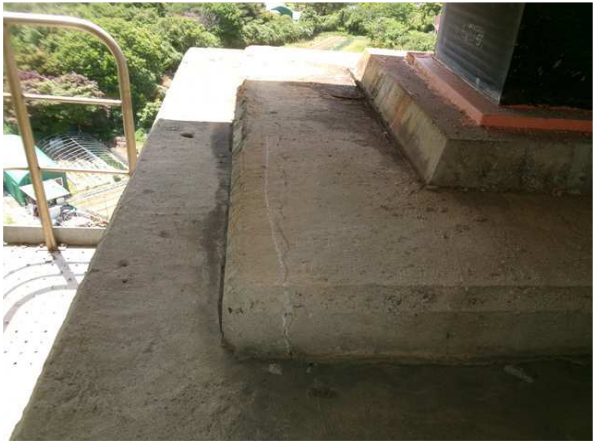
| 손상현황 | • P5-SH4(A1) 스톱퍼 밀착 | 손상현황 | • P5-SH7(A1) 받침콘크리트 균열(0.3mm미만) |
| 원 인 | • 시공오류 등 | 원 인 | • 거푸집 조기탈거, 다짐미흡 등 |

| 조치방안 | • 주의관찰 | 조치방안 | • 표면처리 |

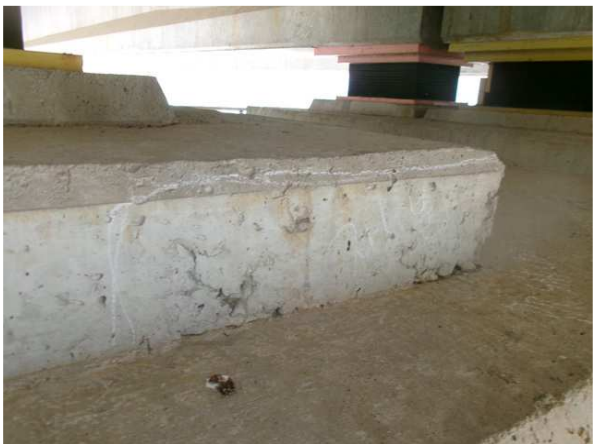
| 손상현황 | • P7-SH4(A2) 받침콘크리트 균열(0.3mm미만) | 손상현황 | • P7-SH5(A2) 받침콘크리트재료분리(0.5m×0.1m) |
| 원 인 | • 건조수축, 거푸집 조기탈거 등 | 원 인 | • 다짐미흡 등 |

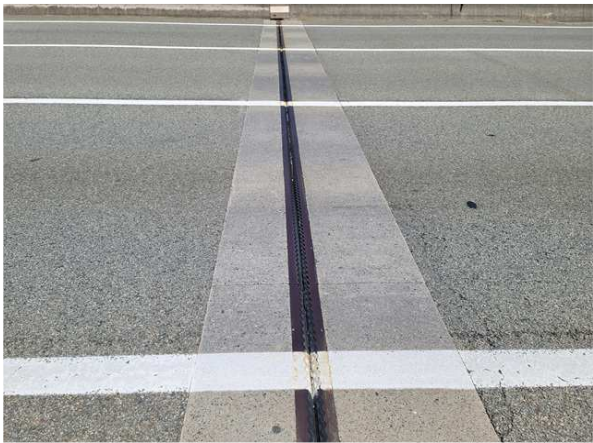
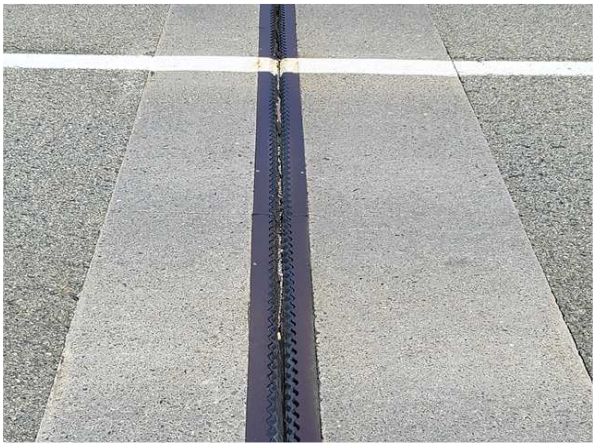
| 손상현황 | • A1 고무재 파손(L=15.0m) | 손상현황 | • A1 고무재 파손(L=15.0m) |
| 원 인 | • 공용기간 증가, 열화 등 | 원 인 | • 공용기간 증가, 열화 등 |

- 신축이음에서 조사된 후타재 균열의 경우 시공시 다짐불량, 차량 통행하중 및 충격 등으로 인한 손상으로 판단되며, 손상의 정도가 차량의 주행성에 영향을 미치는 상태는 아니므로 즉각적인 보수를 실시하기 보다는 주기적인 점검을 통한 유지관리를 실시한 후 손상의 진전시 일괄보수를 실시하는 것이 바람직할 것으로 사료된다.
- 조사된 하부 누수, 고무재 파손의 경우 공용기간 증가, 열화 등 복합적인 원인에 의한 손상으로 신축이음 자체에는 영향을 미치는 손상은 아니나 발생한 손상으로 인하여 지속적인 우수 및 이물질 유입시 신축이음 하부의 바닥판하면, 교각, 교량받침 등의 타부재의 내구성저하 및 신규손상의 발생에 영향을 미칠 것으로 사료되어 유도배수관설치 등의 적절한 보수조치가 필요하다고 판단된다.
- 조사된 차수관 볼트탈락, 변형, 유간 토사퇴적의 경우 공용기간 증가, 차량의 반복통행 진동, 외부충격, 비산먼지 퇴적 등 복합적인 원인에 의한 손상으로 신축이음장치의 기능성 확보 및 원활한 배수 기능을 위한 정비 등의 보수를 실시하는 것이 바람직하다.
- 조사된 단차의 경우 포장부와 후타재간의 단차로 포장시 다짐불량, 중차량 반복통행으로 인한 밀림 등 복합적인 원인에 의한 손상으로 점검당시 차량의 주행성에 미치는 영향은 미미한 편으로 확인되었다. 이에 즉각적인 보수를 실시하기 보다는 주기적인 점검을 통한 유지관리 후 손상의 진전시 부분 재포장 등 적절한 보수를 실시하는 것이 바람직할 것으로 사료된다.

| 조치방안 | • 유도배수관 설치 | 조치방안 | • 유도배수관 설치 |

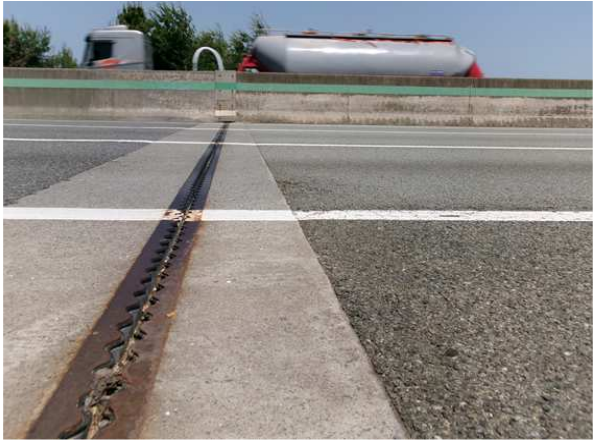
| 손상현황 | • A1 후타재 균열(0.3mm미만) | 손상현황 | • A2 후타재 접속부 단차 |
| 원 인 | • 건조수축, 다짐불량 등 | 원 인 | • 포장미흡 등 |

| 조치방안 | • 주의관찰 | 조치방안 | • 주의관찰 |

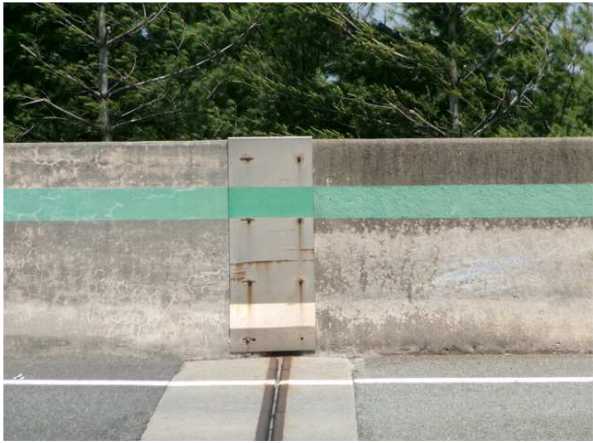
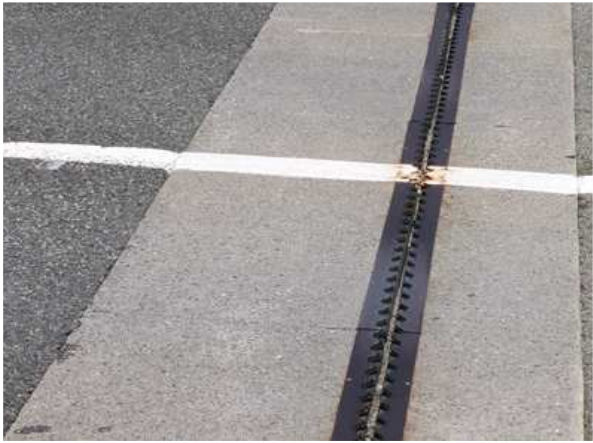
| 손상현황 | • A2 차수판 변형 | 손상현황 | • A2 후타재 균열(0.3mm미만) |
| 원 인 | • 외부충격 등 | 원 인 | • 건조수축, 다짐불량 등 |

| 조치방안 | • 정비 | 조치방안 | • 주의관찰 |

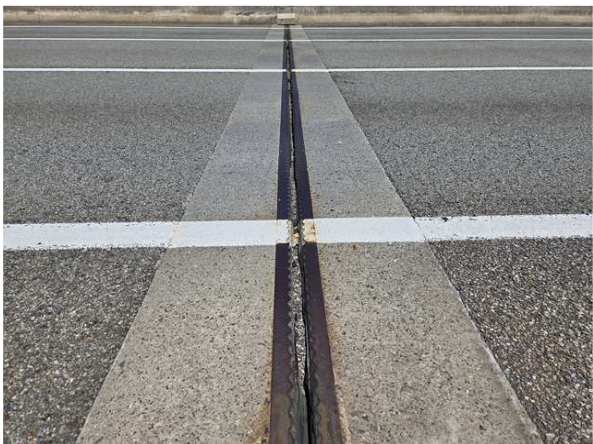
| 손상현황 | • P3 고무재 파손(L=15.0m) | 손상현황 | • P3 유간 토사퇴적(L=3.3m) |
| 원 인 | • 공용기간 증가, 열화 등 | 원 인 | • 비산먼지 퇴적, 공용기간 증가 등 |

| 조치방안 | • 유도배수관 설치 | 조치방안 | • 정비 |

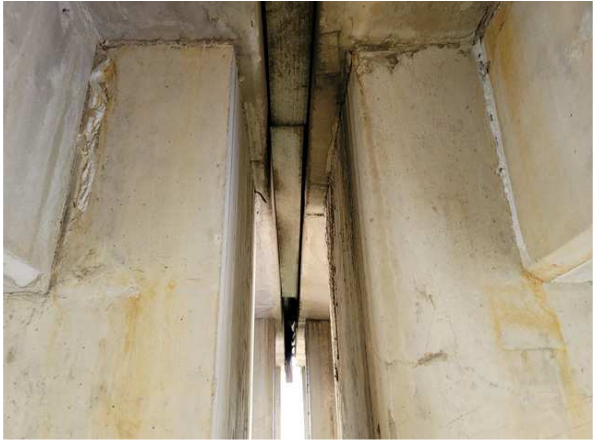
| 손상현황 | • P3 차수판 볼트탈락 | 손상현황 | • P3 신축이음 하부 누수(L=15.0m) |
| 원 인 | • 공용기간 증가, 차량 반복통행 진동 등 | 원 인 | • 공용기간 증가, 고무재 파손 등 |

| 조치방안 | • 정비 | 조치방안 | • 유도배수관 설치 |

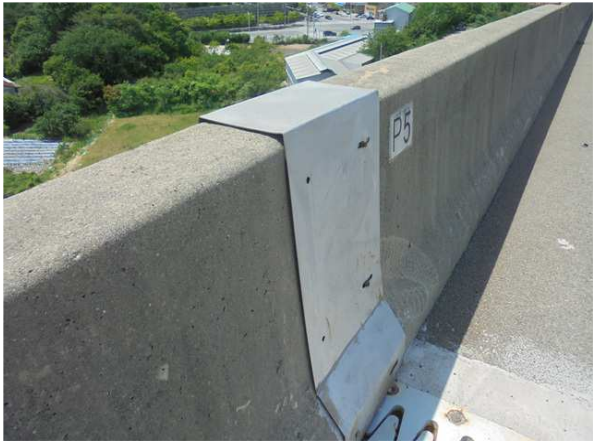
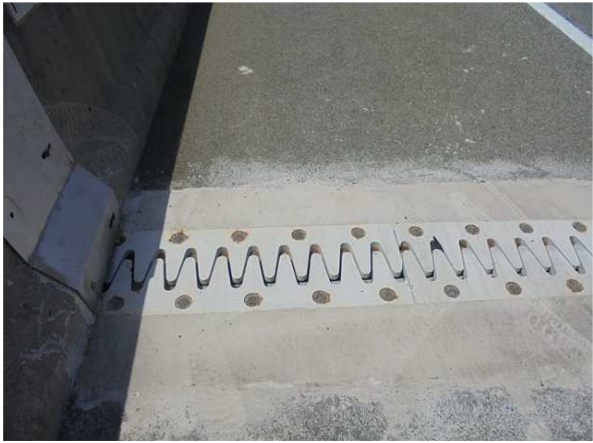
| 손상현황 | • P5 차수판 볼트탈락 | 손상현황 | • P5 유간 토사퇴적(L=3.3m) |
| 원 인 | • 공용기간 증가, 차량 반복통행 진동 등 | 원 인 | • 비산먼지 퇴적, 공용기간 증가 등 |

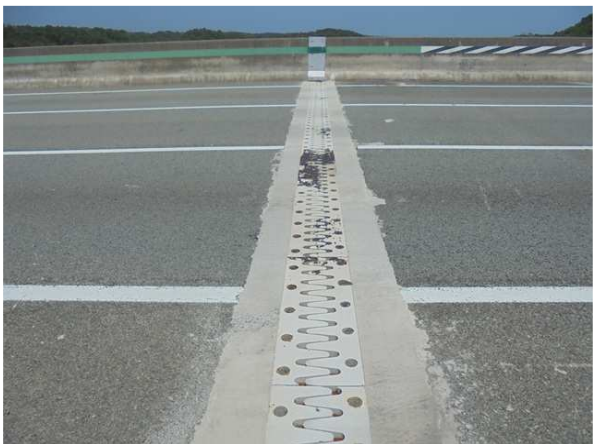
| 손상현황 | • P5 후타재 균열(0.3mm미만) | 손상현황 | • P5 신축이음 교체현황 |
| 원 인 | • 건조수축, 다짐불량 등 | 원 인 | • - |

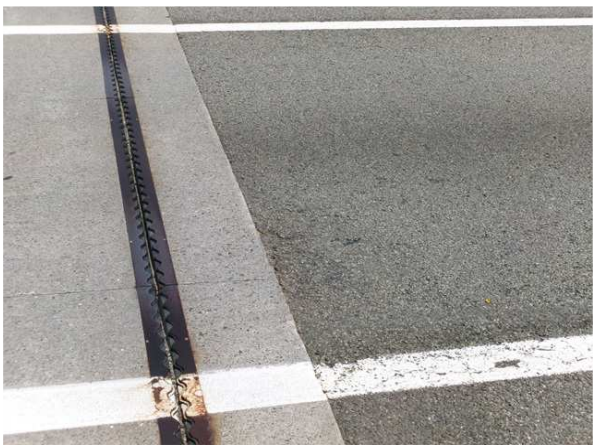
| 손상현황 | • S7 포장파손(0.1m×0.1m) | 손상현황 | • S8 포장파손(0.1m×0.3m) |
| 원 인 | • 외부충격 등 | 원 인 | • 외부충격, 차량 반복통행, 장기공용 등 |
| 조치방안 | • 주의관찰 | 조치방안 | • 주의관찰 |

- 교면포장에서 조사된 포장 파손의 경우 공용중 외부충격, 중차량 반복통행, 공용기간 증가에 의한 손상으로 판단되며, 현재 차량의 주행성에 영향을 미치는 손상은 아니나 손상의 진전방지를 위한 단면보수 등의 적절한 보수조치가 필요할 것으로 사료된다.

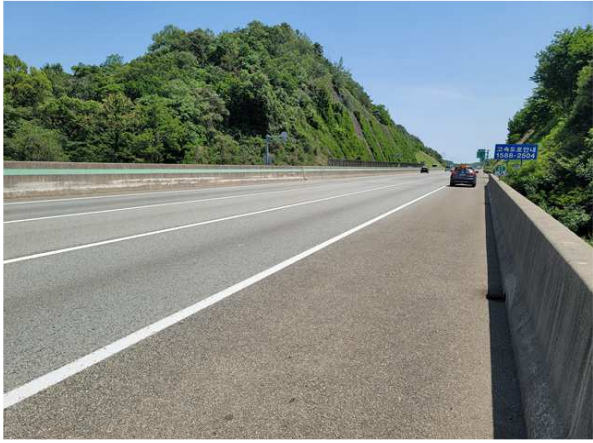
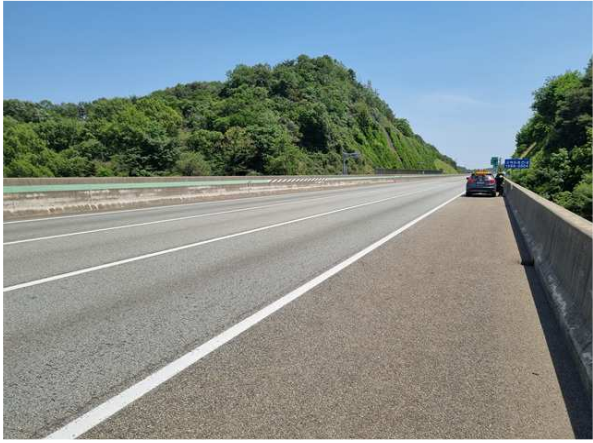
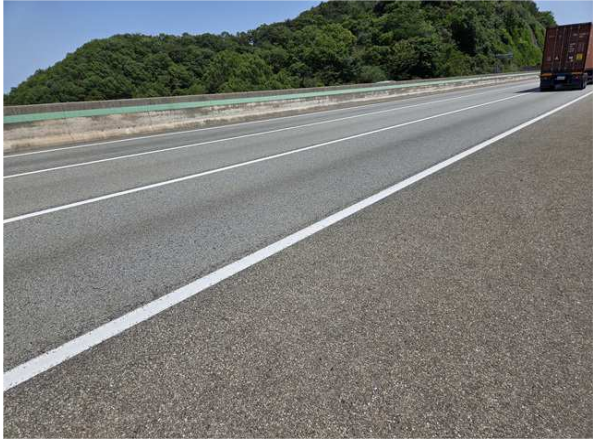
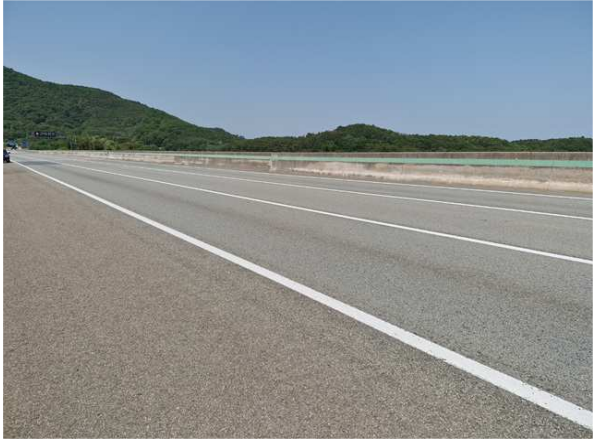
| 손상현황 | • S1 상태양호 | 손상현황 | • S2 상태양호 |
| 손상현황 | • S3 상태양호 | 손상현황 | • S4 상태양호 |

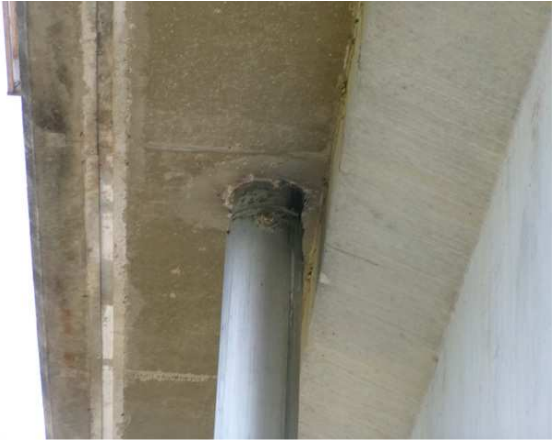
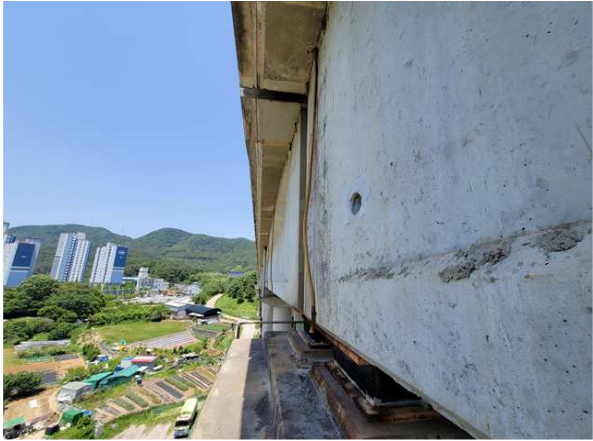
| 손상현황 | • S3 배수관 볼트체결 불량 | 손상현황 | • S3 유도배수관 위치불량 |
| 원 인 | • 공용기간 증가, 시공미흡 등 | 원 인 | • 시공미흡 등 |
| 조치방안 | • 정비 | 조치방안 | • 정비 |

- 배수시설에서 조사된 집수구 막힘, 배수관 막힘, 부식, 볼트체결 불량, 유도배수관 누수, 위치불량의 경우 공용기간 증가, 비상면지 퇴적, 시공미흡, 차량 반복 통행으로 인한 진동 등 복합적인 원인에 의한 손상으로 판단되며, 주행 차량의 안전성을 도모하고 원활한 배수 기능을 확보하기 위한 정비 등의 보수를 실시하는 것이 바람직할 것으로 사료된다.
- 조사된 배수로 파손의 경우 교대 법면측에 발생하였으며, 배수로 하부 우수유입으로 인한 토사유실에 의해 발생한 손상으로 유추되는바 추가적인 유실방지 및 손상의 진전을 방지하고 원활한 배수 기능을 위하여 단면보수 등 적절한 보수조치가 필요할 것으로 사료된다.

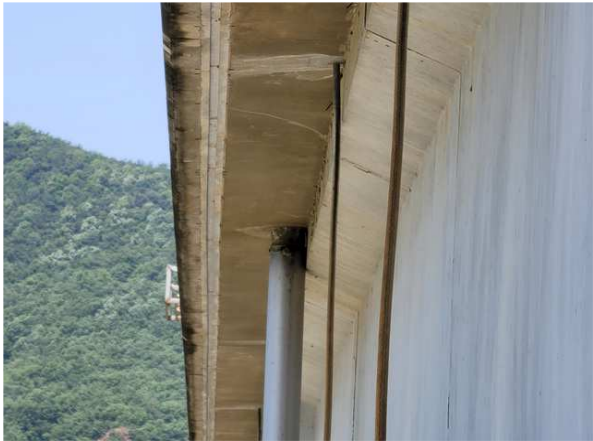
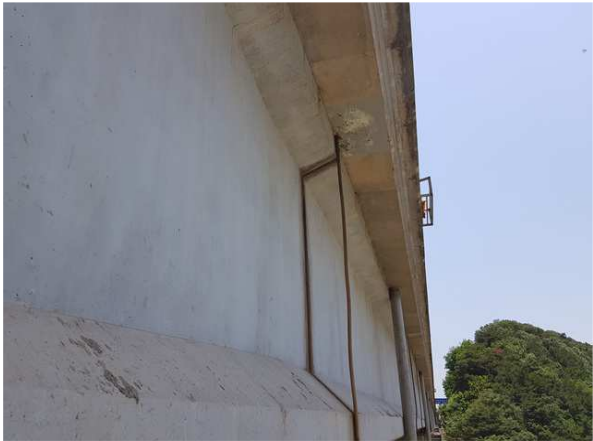
| 손상현황 | • S4 배수관 볼트체결 불량 | 손상현황 | • S4 유도배수관 누수 |
| 원 인 | • 공용기간 증가, 시공미흡 등 | 원 인 | • 시공미흡, 열화 등 |
| 조치방안 | • 정비 | 조치방안 | • 정비 |

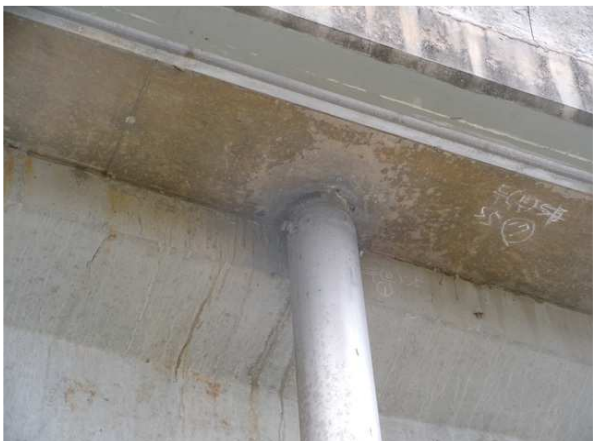
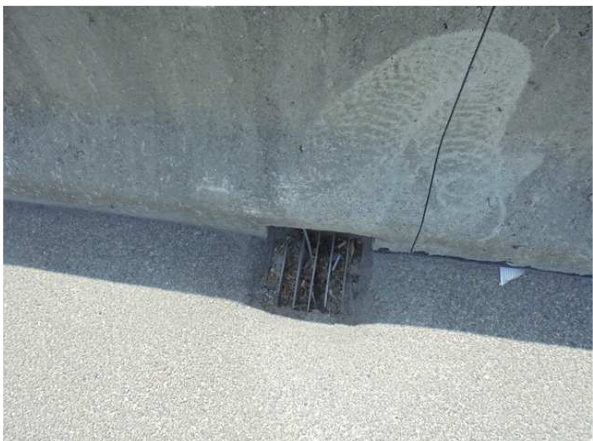
| 손상현황 | • S5 배수관 볼트체결 불량 -보수- | 손상현황 | • S5 집수구 막힘 |
| 원 인 | • - | 원 인 | • 공용기간 증가, 비산면지 퇴적 등 |
| 조치방안 | • - | 조치방안 | • 정비 |

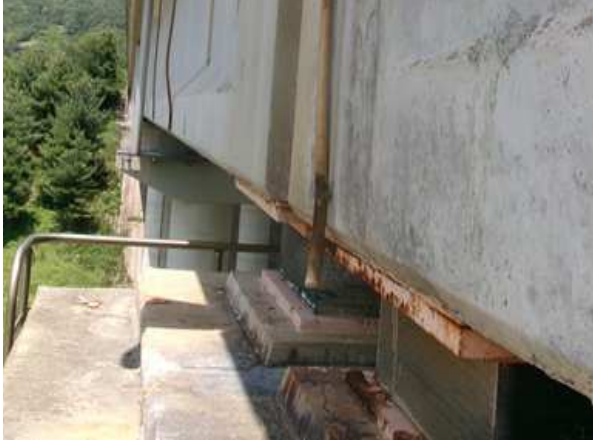
| 손상현황 | • S5 유도배수관 위치불량 | 손상현황 | • S5 유도배수관 위치불량 |
| 원 인 | • 시공미흡 등 | 원 인 | • 시공미흡 등 |
| 조치방안 | • 정비 | 조치방안 | • 정비 |

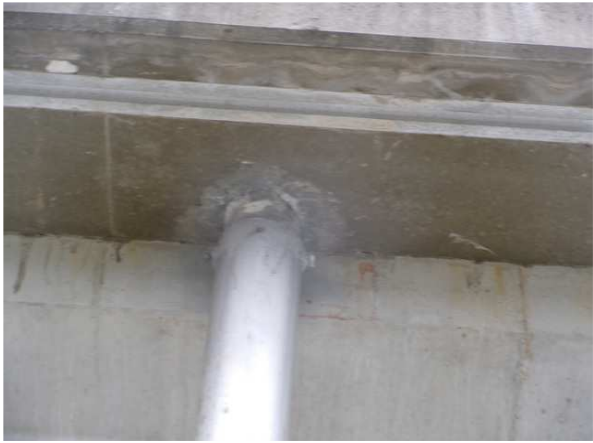
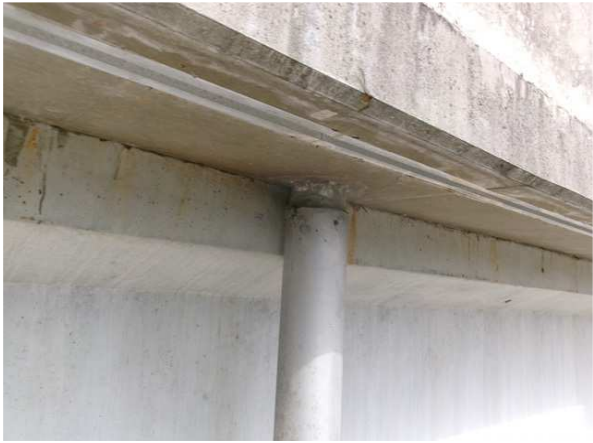
| 손상현황 | • S5 배수관 볼트체결 불량 -보수- | 손상현황 | • S5 배수관 볼트체결 불량 -보수- |

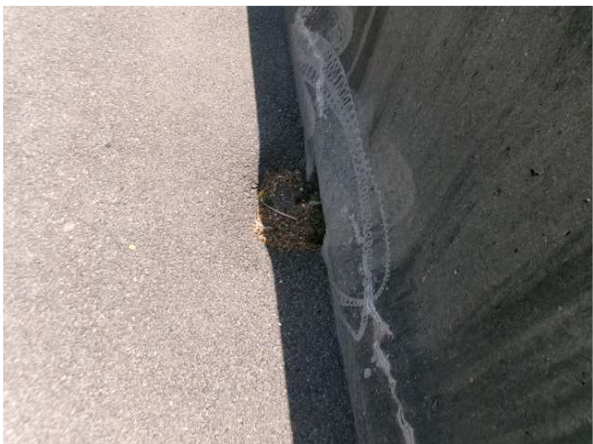
| 손상현황 | • S5 집수구 막힘(1EA) | 손상현황 | • S6 집수구 막힘(1EA) |
| 원 인 | • 공용기간 증가, 비산먼지 퇴적 등 | 원 인 | • 공용기간 증가, 비산먼지 퇴적 등 |

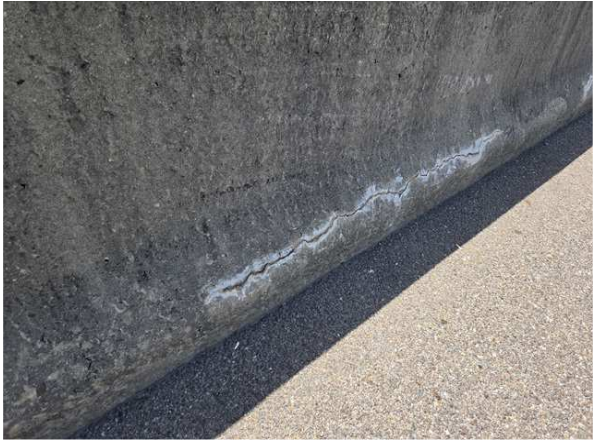
| 손상현황 | • S1 중분대 균열(0.3mm미만) | 손상현황 | • S3 균열(0.3mm미만) |
| 원 인 | • 건조수축, 거푸집 조기탈거 등 | 원 인 | • 건조수축, 거푸집 조기탈거 등 |
| 조치방안 | • 표면처리 | 조치방안 | • 표면처리 |

- 방호벽에서 조사된 균열(0.3mm미만), 균열부백태의 경우 건조수축 및 거푸집 조기 탈거, 온도변화, 손상부 우수유입, 외기노출 등 복합적인 원인에 의한 손상으로 시설물에 구조적인 영향을 미치는 손상은 아닌 것으로 판단되며, 내구성 확보 차원의 표면처리 등의 보수를 실시하는 것이 바람직하다.
- 조사된 굽힘의 경우 외부충격 등에 의한 손상으로 부재의 기능성에 영향을 미치는 손상은 아니나 내구성확보 차원의 단면보수 등의 보수를 실시하는 것이 바람직하다.
- 조사된 철근노출의 경우 피복두께 부족, 손상부 우수유입, 반복 동결융해, 열화 등 복합적인 원인에 의한 손상으로 점검당시 부재의 기능성에 영향을 미치는 손상은 아니나 손상의 진전 방지 및 내구성확보 차원의 단면보수(방청) 등의 보수를 실시하는 것이 바람직하다.

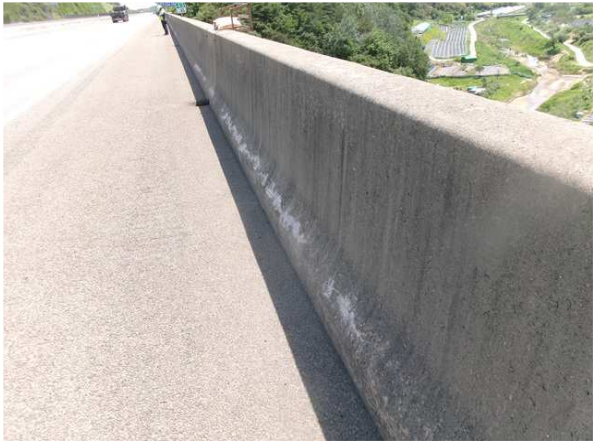
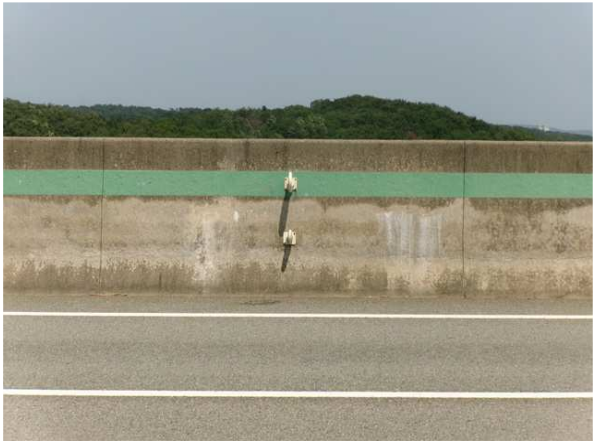
| 손상현황 | • S4 균열(0.3mm미만) | 손상현황 | • S6 중분대 균열부백태(0.25m×1.0m) |
| 원 인 | • 건조수축, 거푸집 조기탈거 등 | 원 인 | • 손상부 습기흡착 및 우수유입등 |
| 조치방안 | • 표면처리 | 조치방안 | • 표면처리 |

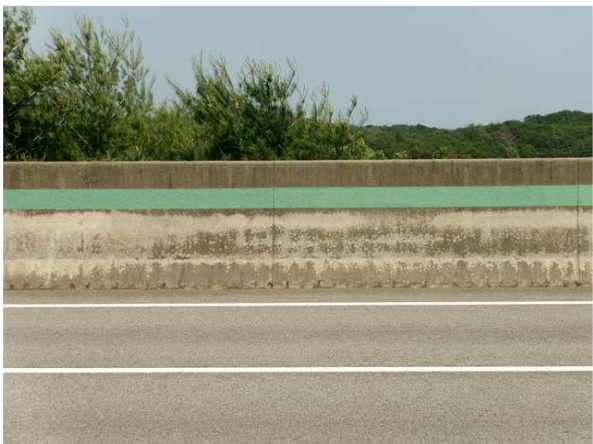
| 손상현황 | • S8 중분대 균열(0.4m×1.2m) | 손상현황 | • S8 중분대 철근노출(0.1m×8.0m) |
| 원 인 | • 외부충격 등 | 원 인 | • 피복두께 부족, 반복 동결융해, 열화 등 |

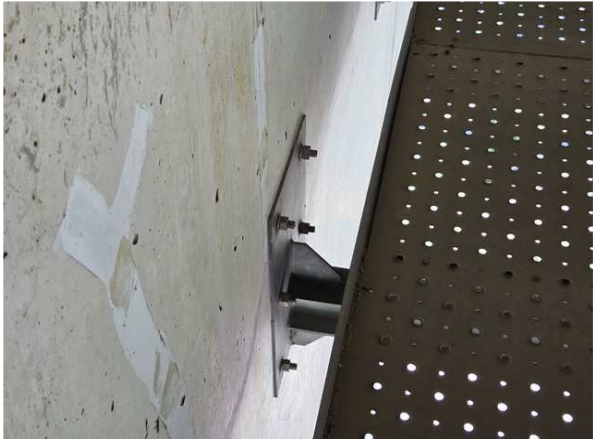
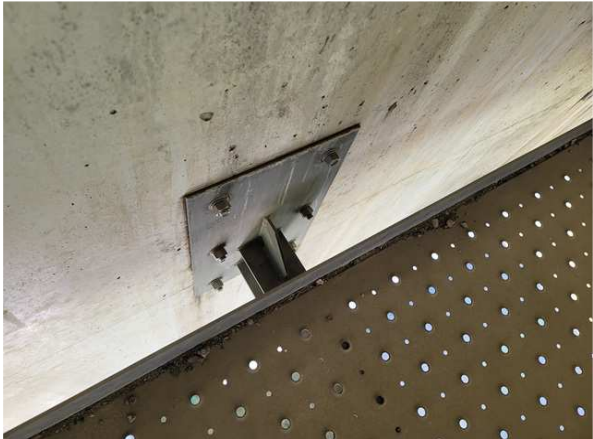
| 손상현황 | • P6 볼트체결 현황 | 손상현황 | • P7 볼트체결 현황 |

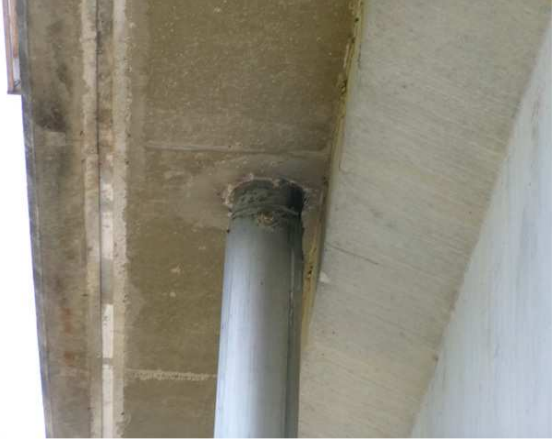
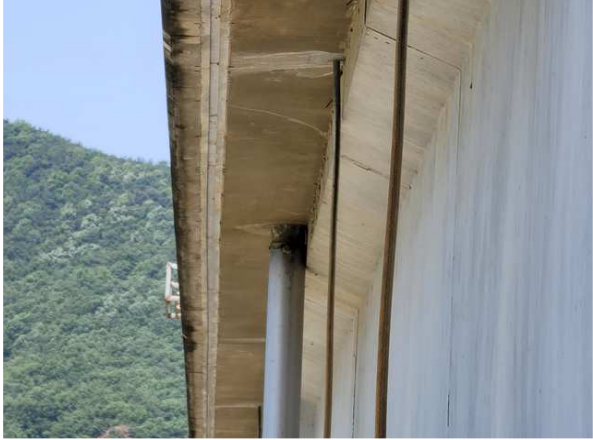
| <p>배수시설 S3 볼트체결 불량(경미)</p> | <p>배수시설 S4 볼트체결 불량(경미)</p> |

| 구분 | 유해·위험요인 | 점검결과 | 내용 | 보수방안 | 비고 |
|---|---|---|---|---|---|
| 7 | 교량 집수구 막힘(미끄럼·결빙) | <input checked="" type="checkbox"/> 유, <input type="checkbox"/> 무 | 배수구, 배수관 막힘(경미) | 정비 | |

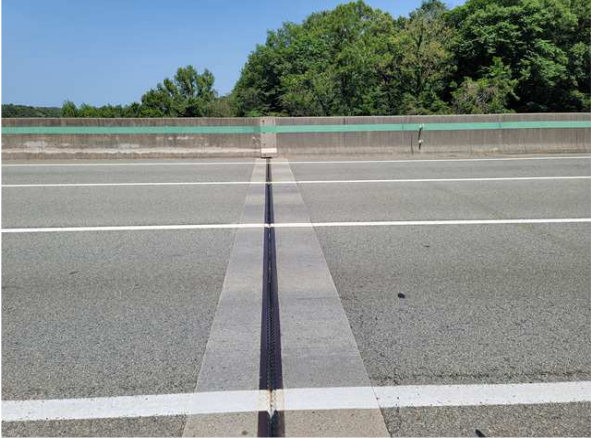
| <p>신축이음 상태양호</p> | |

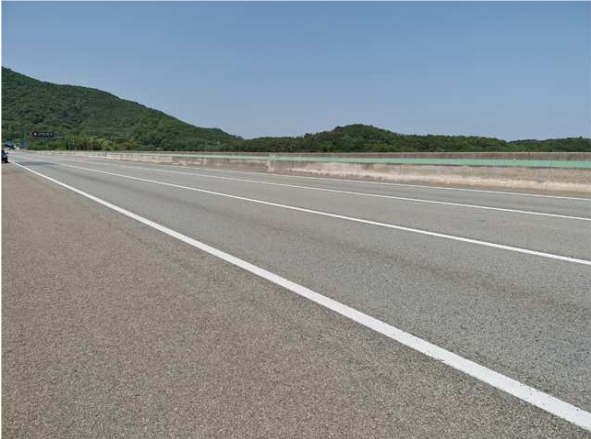
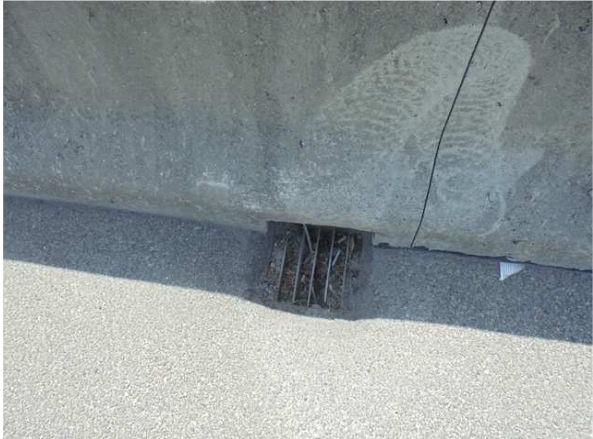
| <p>교면포장 상태양호</p> | <p>배수시설 S5 집수구 막힘(경미)</p> |
