## 19. 만화교(부산)

### 19.1 시설물의 개요

본 시설물은 부산광역시 기장군 기장읍에 위치한 교량으로 총 연장 310.0m, 폭 16.2m로 시공되어 있다.

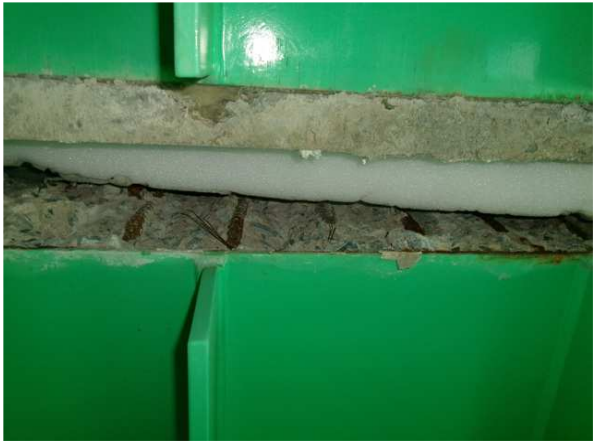
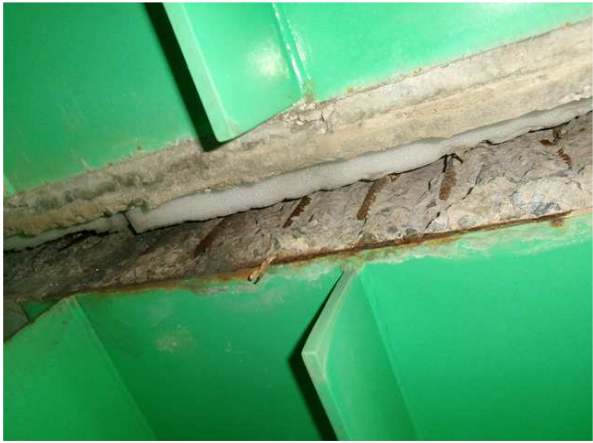
| 손상현황 | • S4 철근노출(9.0m×0.4m) | 손상현황 | • S4 철근노출(9.0m×0.4m) |
| 원 인 | • 시공미흡, 피복두께 부족 등 | 원 인 | • 시공미흡, 피복두께 부족 등 |

| 조치방안 | • 단면보수(방청) | 조치방안 | • 단면보수(방청) |

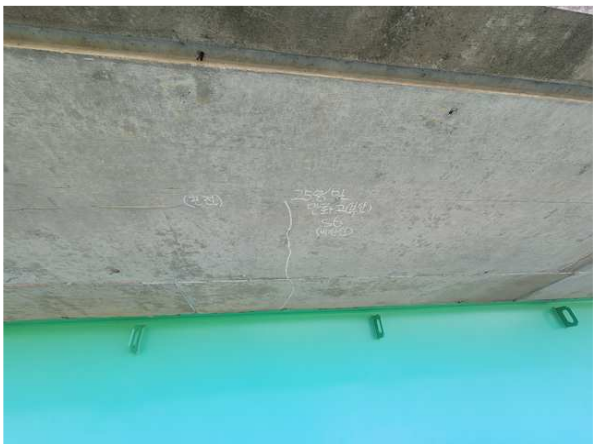
| 손상현황 | • S6 균열(0.3mm미만) | 손상현황 | • S3 데크플레이트 상태현황 |
| 원 인 | • 거푸집 조기탈거, 건조수축 등 | 원 인 | • - |

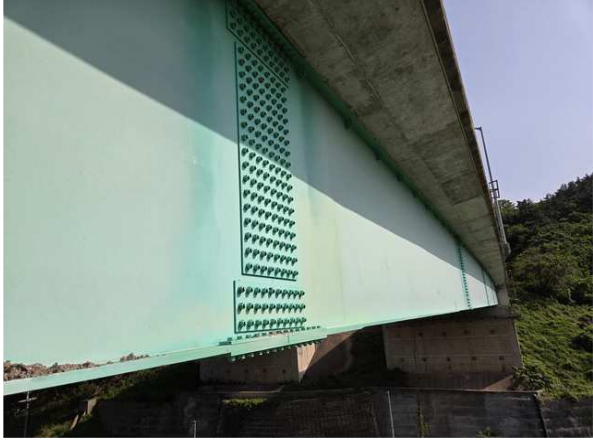
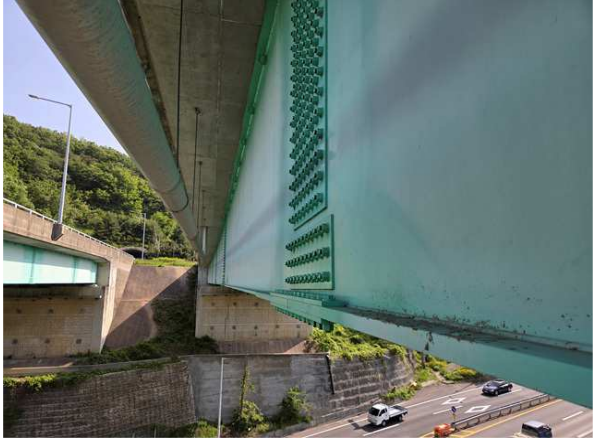
| 손상현황 | • 거더외부 S1-G1 도장열화(60.0×2.3) | 손상현황 | • 거더외부 S1-G3 도장열화(60.0×2.3) |
| 원 인 | • 공용기간 증가, 외기영향, 열화 등 | 원 인 | • 공용기간 증가, 외기영향, 열화 등 |

| 조치방안 | • 재도장 | 조치방안 | • 재도장 |

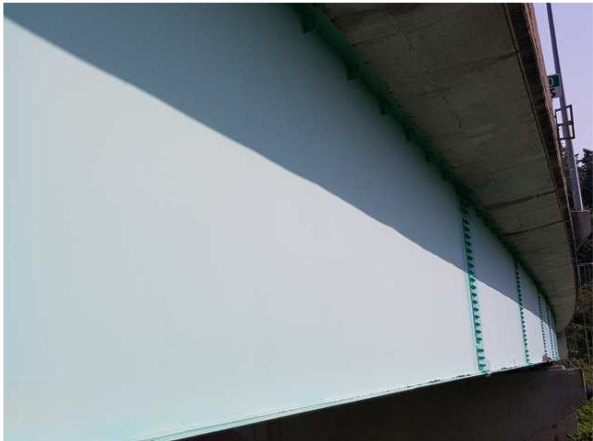
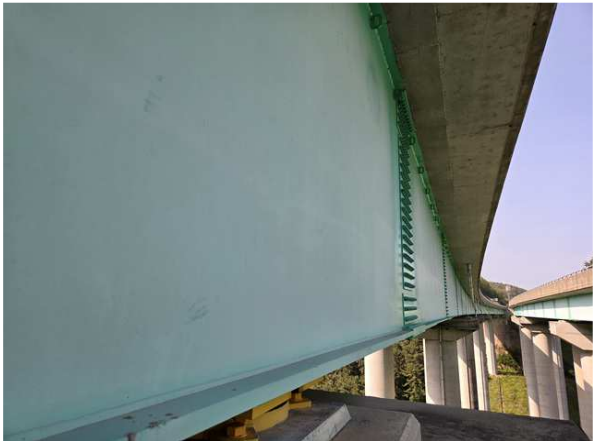
| 손상현황 | • 거더외부 S2-G1 도장열화(50.0×2.3) | 손상현황 | • 거더외부 S2-G3 도장열화(50.0×2.3) |
| 원 인 | • 공용기간 증가, 외기영향, 열화 등 | 원 인 | • 공용기간 증가, 외기영향, 열화 등 |

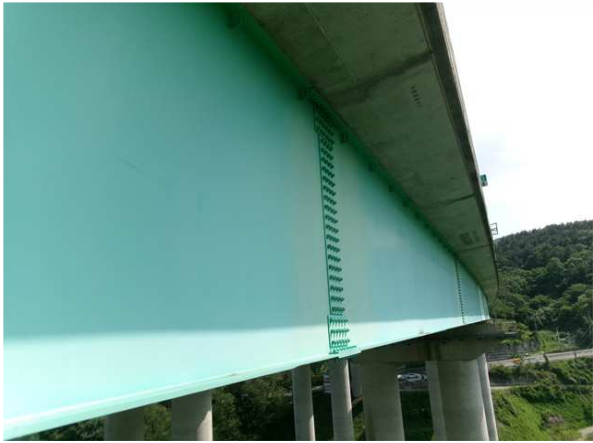
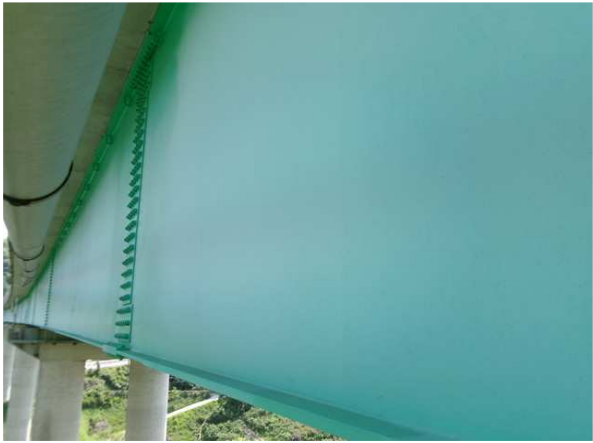
| 손상현황 | • 거더외부 S4-G1 도장열화(50.0×2.3) | 손상현황 | • 거더외부 S4-G3 도장열화(50.0×2.3) |
| 원 인 | • 공용기간 증가, 외기영향, 열화 등 | 원 인 | • 공용기간 증가, 외기영향, 열화 등 |

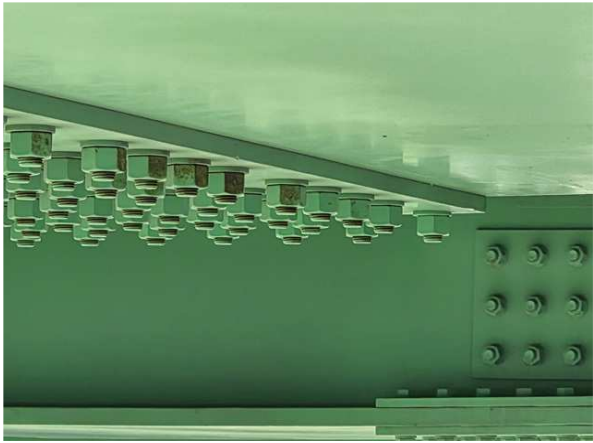
| 손상현황 | • 거더외부 S2-G1 볼트부식 | 손상현황 | • 거더내부 S1-G1 실링미처리 |
| 원 인 | • 공용기간 증가, 습기흡착, 도장미흡 등 | 원 인 | • 시공미흡 등 |

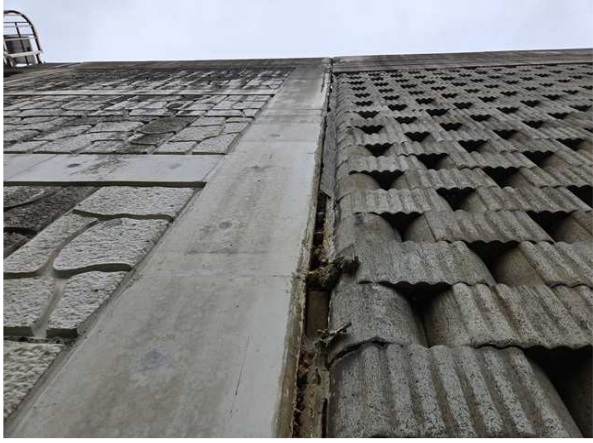
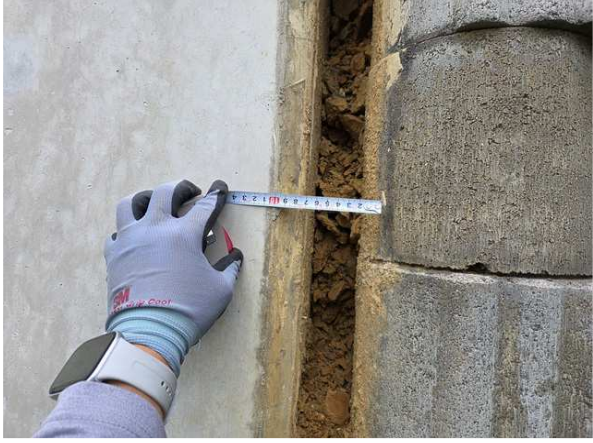
| 손상현황 | • A1 이격(L=1.0m, T=70mm) | 손상현황 | • A1 이격(L=1.0m, T=70mm) |
| 원 인 | • 시공초기 지반안정침하, 이전<br>측방유동이력 등 | 원 인 | • 시공초기 지반안정침하, 이전<br>측방유동이력 등 |

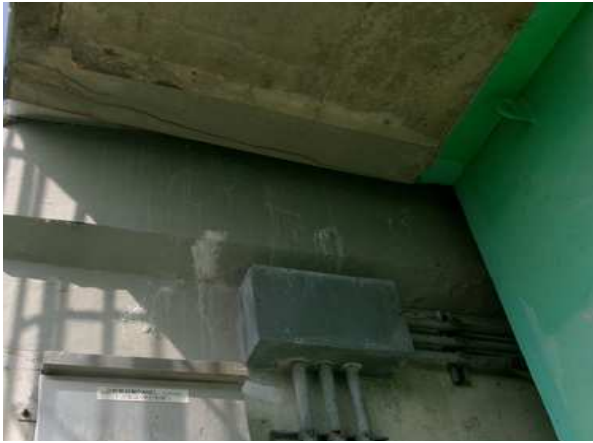
| 손상현황 | • A2 백태(0.1m×1.0m) | 손상현황 | • A2 백태(0.2m×1.5m) |
| 원 인 | • 손상부 습기흡착 등 | 원 인 | • 손상부 습기흡착 등 |

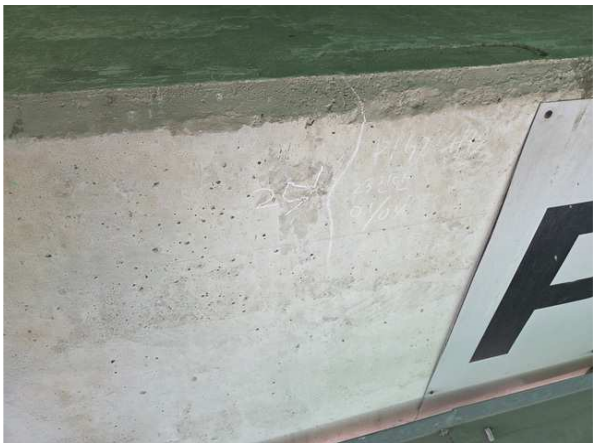
| 손상현황 | • P1 코핑부 균열(0.3mm미만) | 손상현황 | • P2 코핑부 균열(0.3mm미만) |
| 원 인 | • 건조수축, 거푸집 조기탈거 등 | 원 인 | • 건조수축, 거푸집 조기탈거 등 |

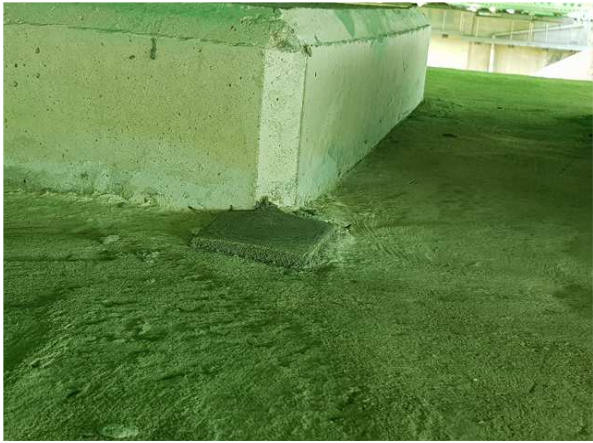
| 손상현황 | • P2 코핑부 철근노출 -보수- | 손상현황 | • P3 코핑부 보수부 박리(0.2m×0.2m) |
| 원 인 | • - | 원 인 | • 보수미흡 등 |

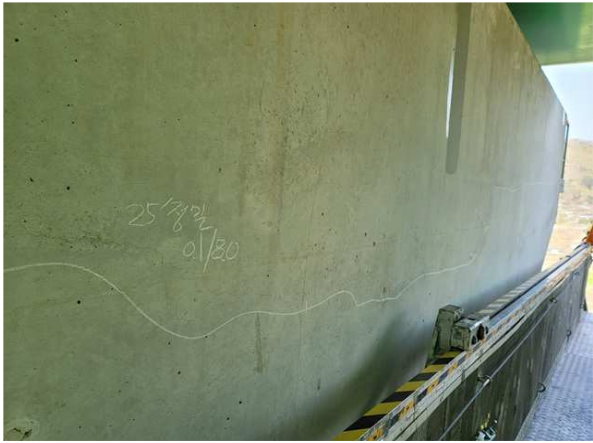
| 손상현황 | • P4 코핑부 균열(0.3mm미만) | 손상현황 | • P4 코핑부 균열(0.3mm미만) |
| 원 인 | • 건조수축, 거푸집 조기탈거 등 | 원 인 | • 건조수축, 거푸집 조기탈거 등 |

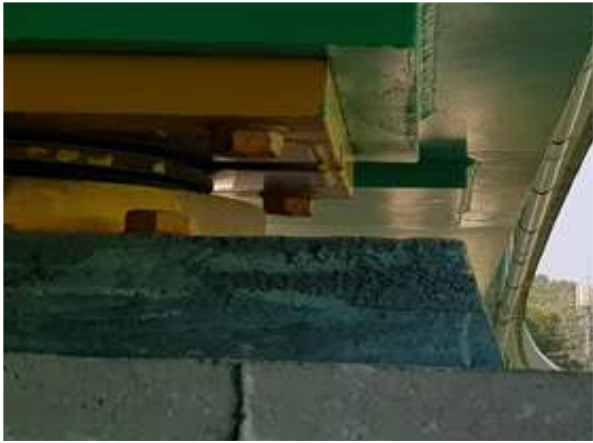
| 손상현황 | • P2-SH6 볼트부식 | 손상현황 | • P3-SH2(A2) 층분리(0.2m×0.2m) |
| 원 인 | • 공용기간 증가, 도장미흡부 습기흡착 등 | 원 인 | • 다짐미흡, 손상부 우수유입 등 |

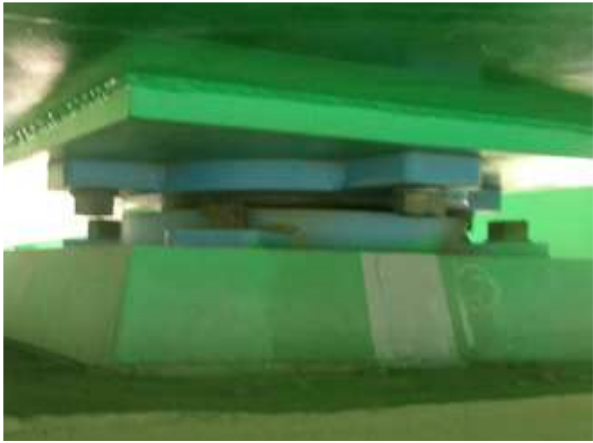
| 손상현황 | • P5-SH4 볼트부식 | 손상현황 | • P4-SH1 볼트부식 |
| 원 인 | • 공용기간 증가, 도장미흡부 습기흡착 등 | 원 인 | • 공용기간 증가, 도장미흡부 습기흡착 등 |

| 조치방안 | • 재도장 | 조치방안 | • 재도장 |

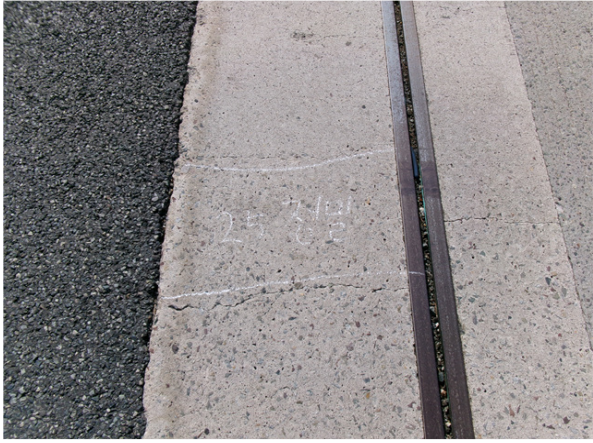
| 손상현황 | • A2 후타재 균열(0.3mm미만) | 손상현황 | • A2 유간 토사퇴적(L=14.0m) |
| 원 인 | • 건조수축, 다짐불량 등 | 원 인 | • 공용기간 증가, 비산먼지 퇴적 등 |

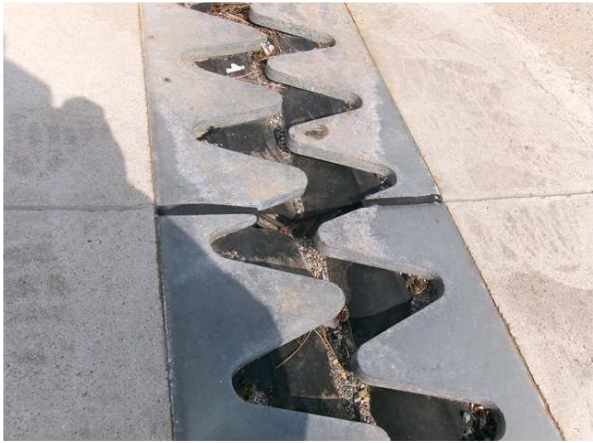
| 손상현황 | • P3 고무재 파손(L=0.2m) | 손상현황 | • P3 유간 토사퇴적(L=1.5m) |
| 원 인 | • 공용기간 증가, 열화. 이물질퇴적 등 | 원 인 | • 공용기간 증가, 비산먼지 퇴적 등 |

- 조사된 고무재 파손의 경우 공용기간 증가, 열화, 비산먼지 축적 등 복합적인 원인에 의한 손상으로 우천시 손상부로 우수가 유입되어 바닥판하면, 거더, 교량받침 등 타 부재의 2차손상 발생을 방지하기 위하여 유도배수관설치 등의 조치를 취하는 것이 바람직하다고 판단된다.

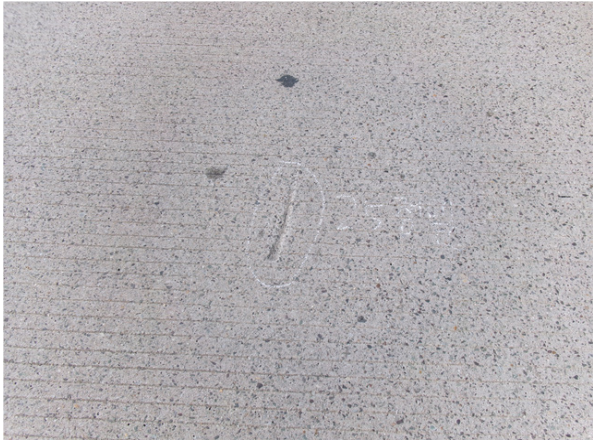
| 손상현황 | • S3 LMC패임 (0.1m×0.5m) | 손상현황 | • S4 LMC패임 (0.1m×0.1m) |
| 원 인 | • 외부충격 등 | 원 인 | • 공용기간 증가, 반복운하중 등 |

| 조치방안 | • 단면보수 | 조치방안 | • 단면보수 |

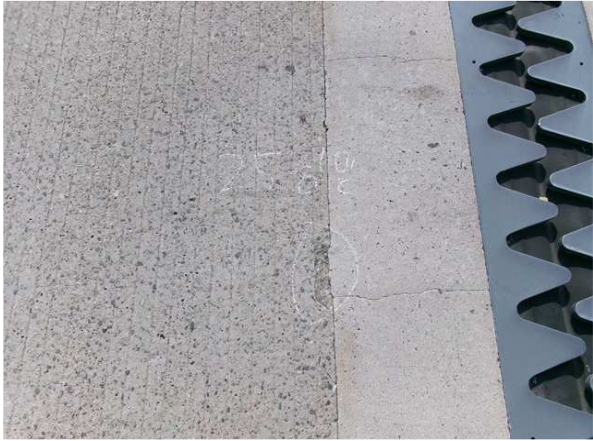
| 손상현황 | • S4 LMC패임 (0.1m×0.2m) | 손상현황 | • S1 상태현황 |
| 원 인 | • 공용기간 증가, 반복운하중 등 | 원 인 | • - |

| 조치방안 | • 단면보수 | 조치방안 | • - |

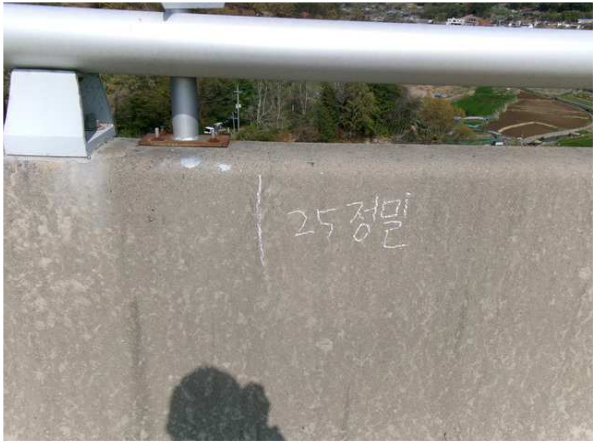
| 손상현황 | • S2 균열(0.3mm미만) | 손상현황 | • S2 균열(0.3mm미만) |
| 원 인 | • 건조수축 및 거푸집 조기탈거 등 | 원 인 | • 건조수축 및 거푸집 조기탈거 등 |

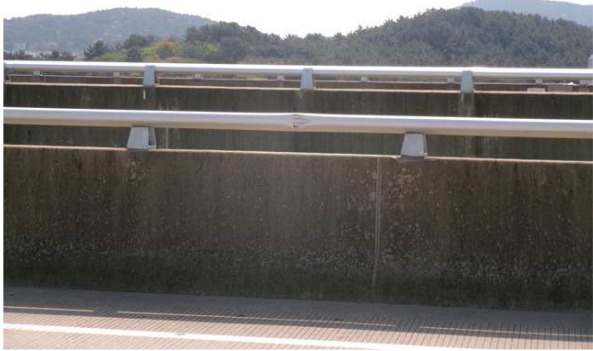
| 손상현황 | • S3 중분대 난간 변형(L=0.4m) | 손상현황 | • S4 균열(0.3mm미만) |
| 원 인 | • 외부충격 등 | 원 인 | • 거푸집 조기탈거, 건조수축 등 |

| 조치방안 | • 주의관찰 | 조치방안 | • 표면처리 |

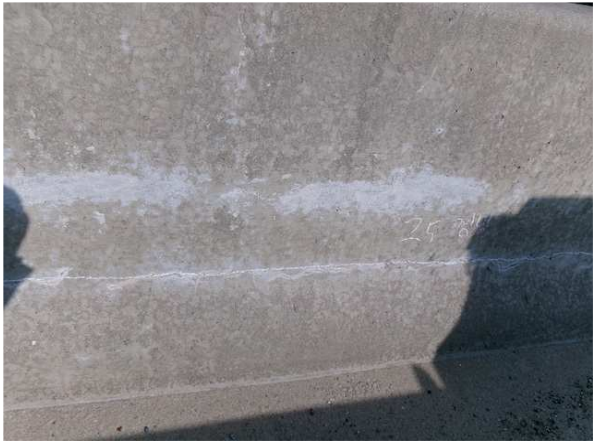
| 손상현황 | • S5 균열(0.3mm미만) | 손상현황 | • S6 균열(0.3mm미만) |
| 원 인 | • 거푸집 조기탈거, 건조수축 등 | 원 인 | • 거푸집 조기탈거, 건조수축 등 |

| 조치방안 | • 표면처리 | 조치방안 | • 표면처리 |

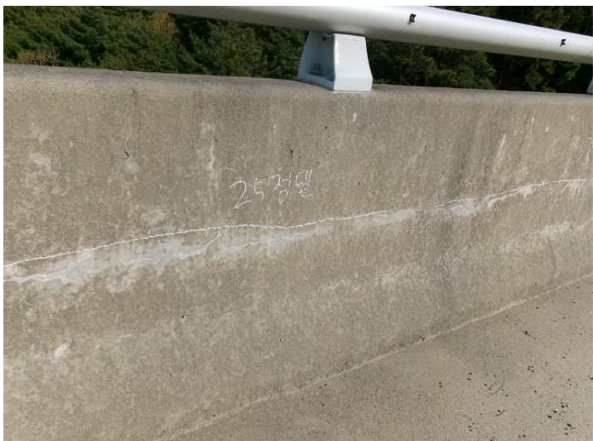
| 손상현황 | • S6 균열(0.3mm미만) | 손상현황 | • S6 균열(0.3mm미만) |
| 원 인 | • 거푸집 조기탈거, 건조수축 등 | 원 인 | • 거푸집 조기탈거, 건조수축 등 |

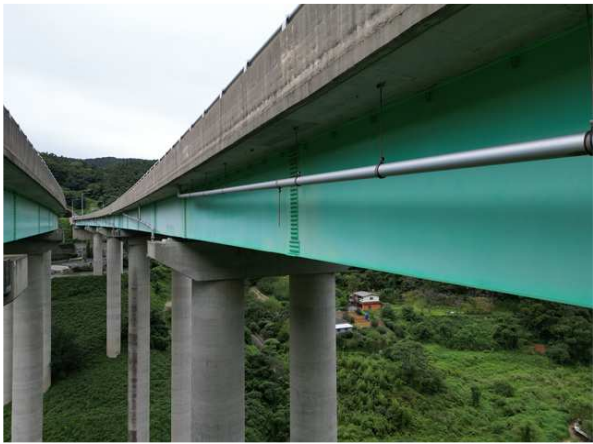
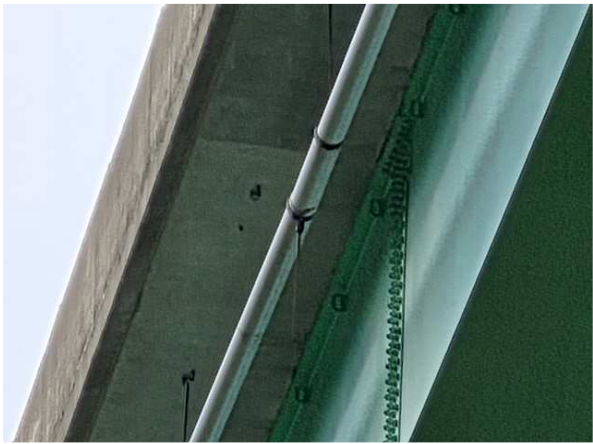
| 배수시설 S5 배수관 고정대 탈락 | |

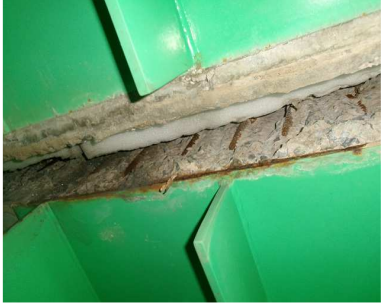
| <p>① 바닥판하면 S1, 3, 4 철근노출<br/>- 진전 여부확인</p> | <p>② 거더외부 S1~6 도장열화 -<br/>진전 여부확인</p> | <p>③ 신축이음 A1, P3<br/>유간부족(수축) - 진전 여부확인</p> |
