## 22. 문수IC2교

### 22.1 시설물의 개요

본 시설물은 울산광역시 울주군 청량면에 위치한 교량으로 총 연장 190.0m, 폭 15.4m로 시공되어 있다.

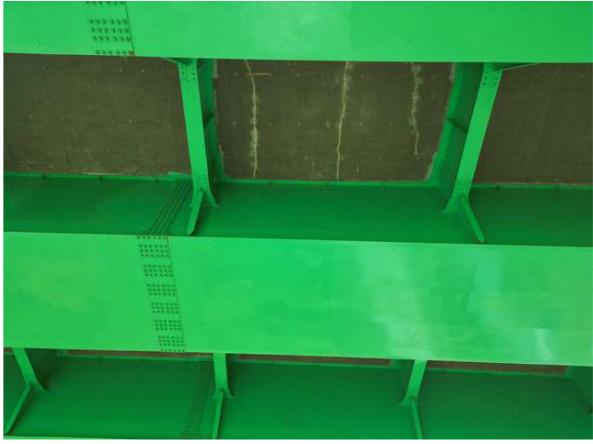
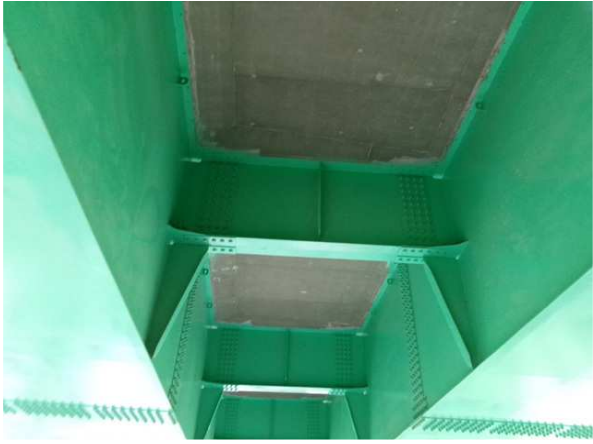
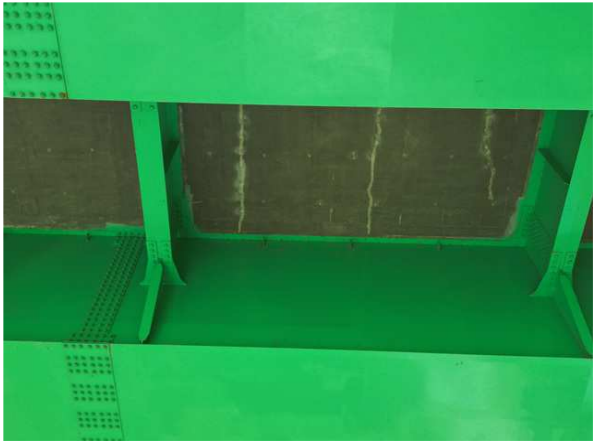
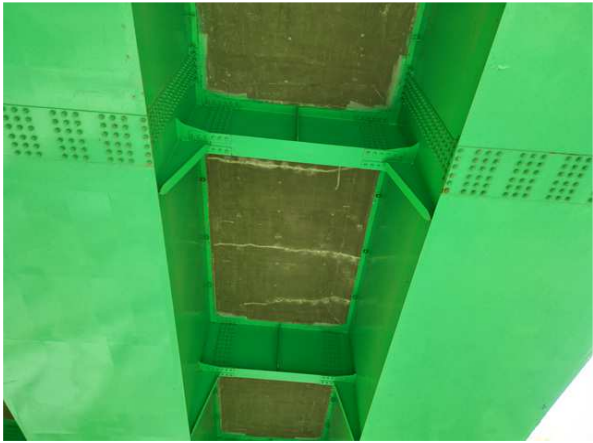
| 손상현황 | • 가로보 및 세로보 상태양호 | 손상현황 | • 가로보 및 세로보 상태양호 |
| 원 인 | • - | 원 인 | • - |

| 조치방안 | • - | 조치방안 | • - |

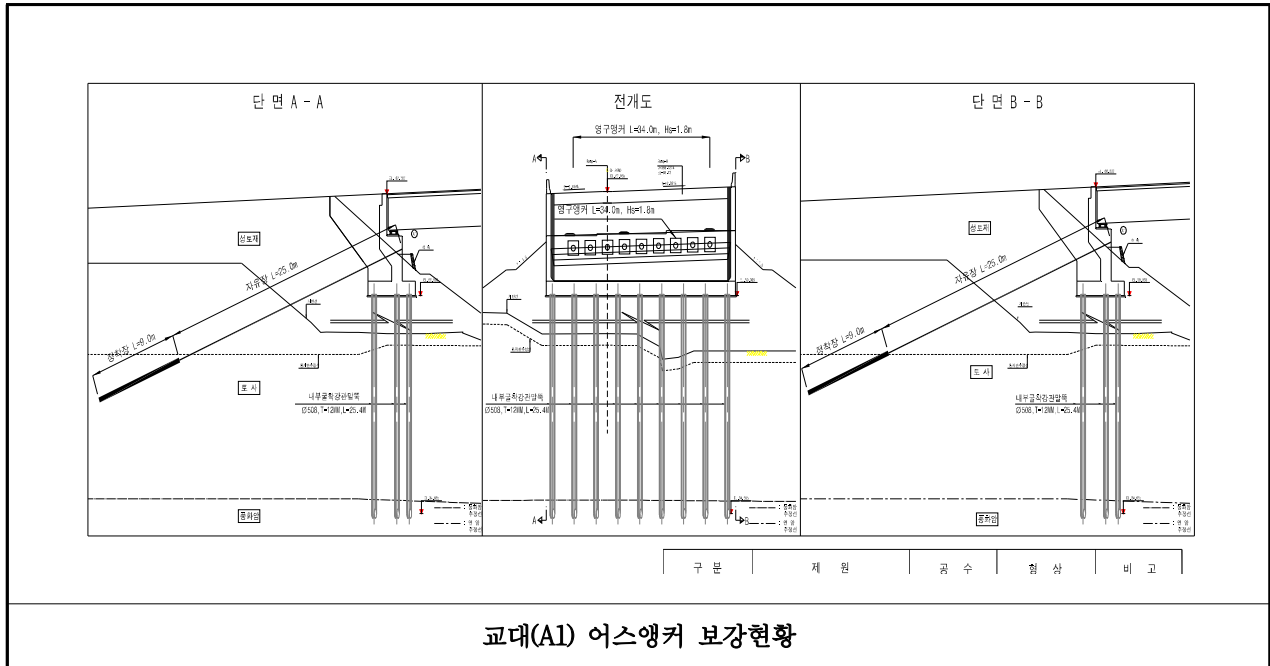
## 5) 교대 보강현황

- 문수IC2교의 교대는 역T형의 철근콘크리트 구조로서 기초는 강관말뚝기초(A1), 와 직접기초(A2) 형식으로 시공되어 있으며, A1 전면에는 잡석다짐과 법면 보호블럭이, A2 전면에는 법면 보호블럭이 설치되어 있는 것으로 조사되었다. 또한 이력검토결과 측방유동의 가능성이 검토되어 교대 A1으로 어스앵커 보강 등을 실시하였으며, 외관상 확인은 어려우나, 자료수집 결과 보강후 압성토블록 설치에 의해 매립된 것으로 판단된다.

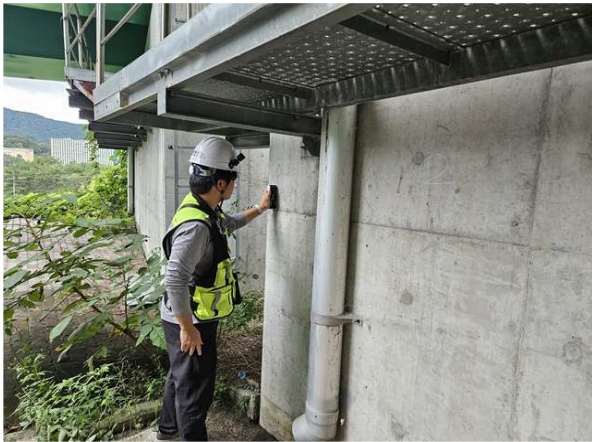
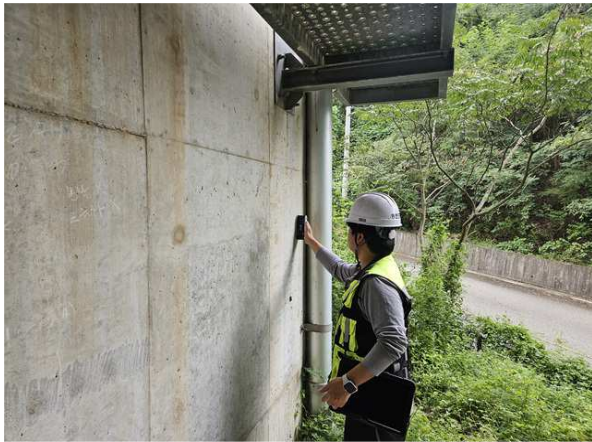
【사진 22.3.10】 교대 직립도 측정 작업사진 전경

- 교대는 상부구조로부터의 하중과 하부구조 본체의 자중을 기초지반으로 전달하여 지지하기 위한 구조물로 큰 수직하중이 구조물로 기 점검에서 교대의 측방유동으로 인해 2018년에 교대 A1에 어스앵커보강을 실시하였고, 교대의 측방유동은 교량의 안전성에 큰 영향을 미칠 수 있으므로 보강이후의 측방유동 진행도를 파악하기 위하여 안전점검 및 안전진단시 주기적인 측정을 실시하고 있는 것으로 확인되었으며, 금회 점검에서도 교대의 직립도를 측정하였다.
- 금회 과업에서는 기 정밀안전진단(2023년)의 정확한 측정위치를 파악하기 어려워 동일한 측정이 불가하여, 전차 보고서 사진 상의 위치로 측정하였다.
- 교대의 기울기 측정은 추후 진단 시 실시하여 데이터를 비교 등의 자료 적립이 필요하다.

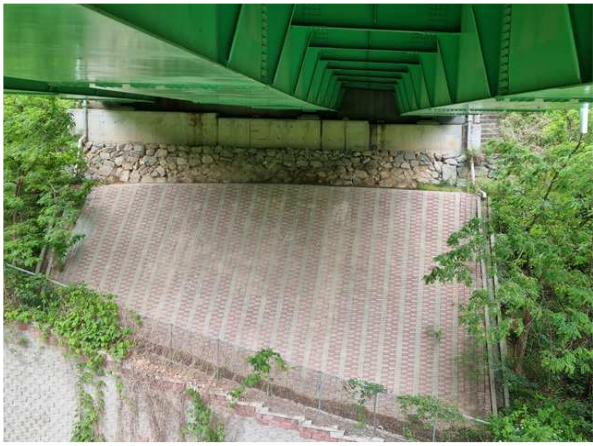
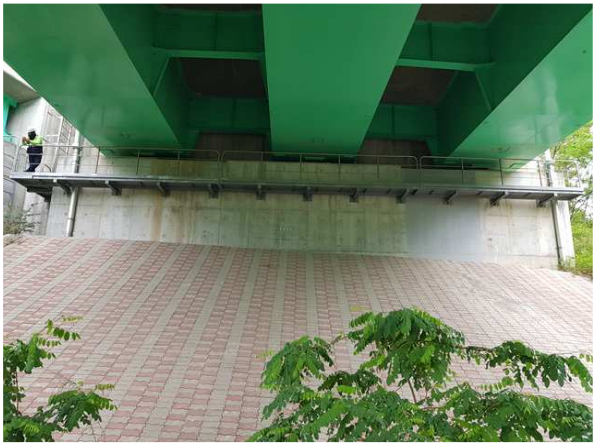
- 문수IC2교의 교대 기초는 강관말뚝기초(A1)와 직접기초(A1), 교각 기초는 직접기초(P1)로 시공되었으며, 교대 및 교각의 기초는 지중에 매립되어 외관조사는 불가한 것으로 조사되었다.

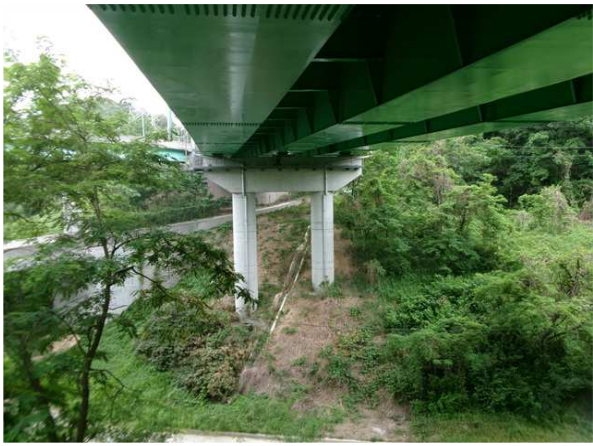
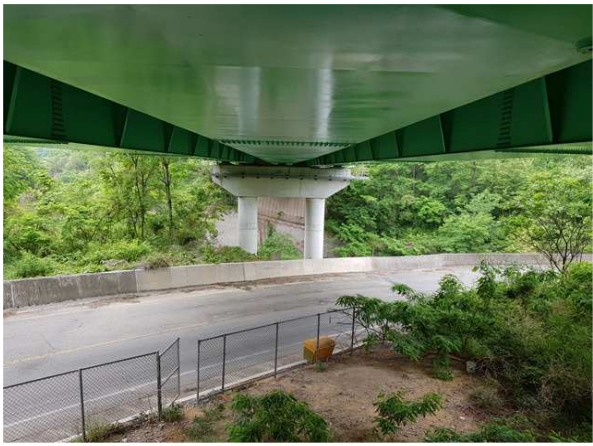
【사진 22.3.13】 기초 전경

| 교각 P1 기초 전경 | 교각 P2 기초 전경 |

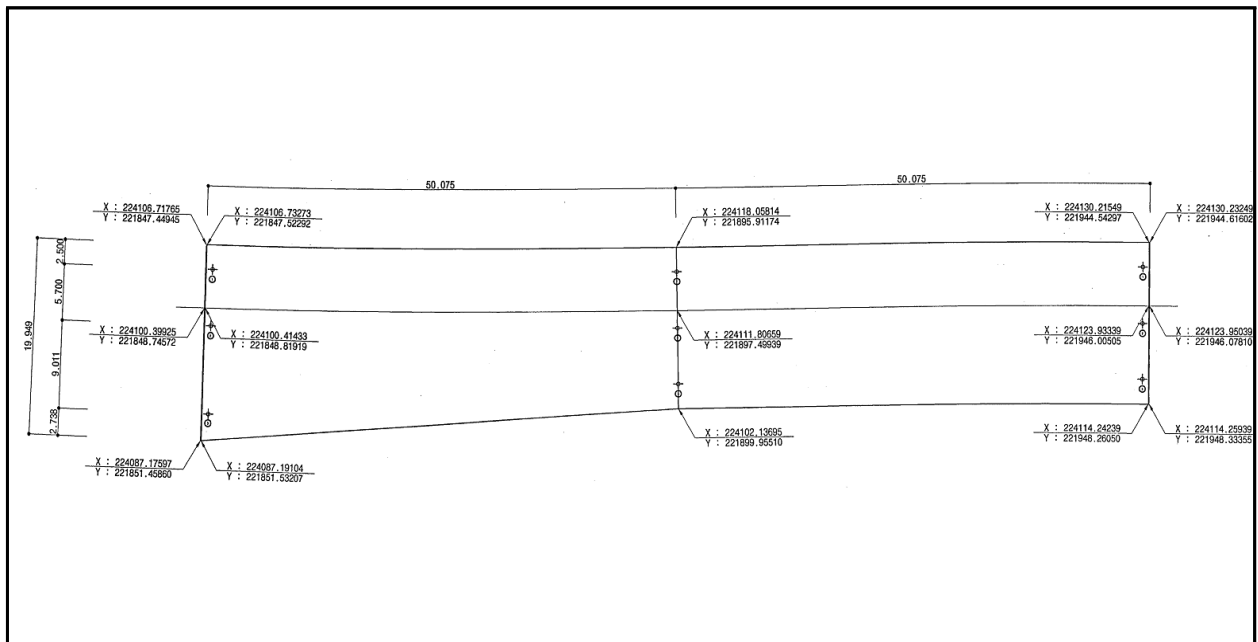
【그림 22.3.2】 교량받침 배치도

- 교량받침은 상부구조에서 발생된 하중을 하부구조로 전달하고 상부구조의 신축 및 회전에 능동적으로 대응하는 부재이며, 본 조사에서는 온도변화 및 활하중에 의한 신축거동 여부뿐만 아니라 강재부식, 콘크리트 손상 여부 등에 대해 주안점을 두고 현장조사를 실시하였다.
- 본 교량의 교량받침은 준공이후 교체 이력이 없으며 납고감쇠 면진받침으로 교대(A1, A2) 및 교각(P1)에 각 3개소씩 총 9개의 고감쇠 면진받침이 시공되어 있으며, 교량받침 설치현황은 다음과 같다.
- 교량받침 상세현황 사진은 부록 ‘현장조사 및 외관조사 사진첩’에 수록하였다.
- 교량받침에 대한 현장조사는 도보로 근접조사를 실시하였다.

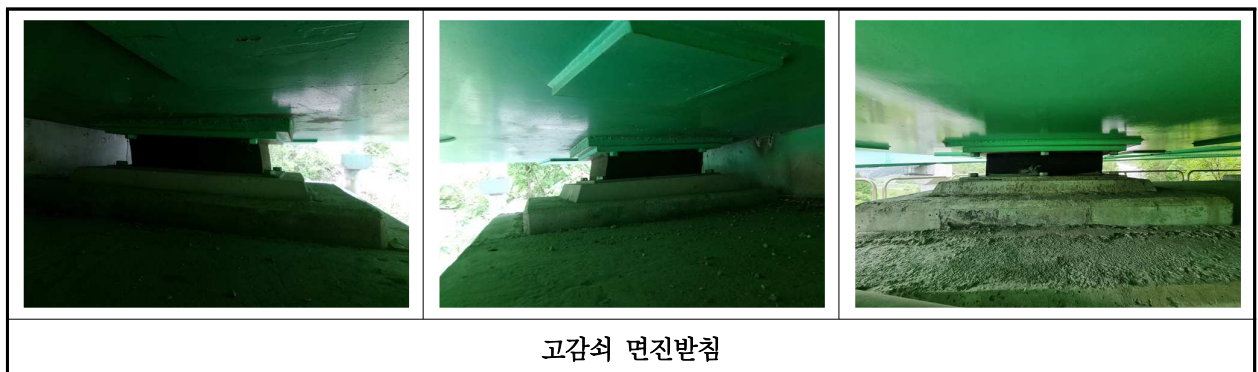
【사진 22.3.14】 교량받침 전경

고감쇠 면진받침

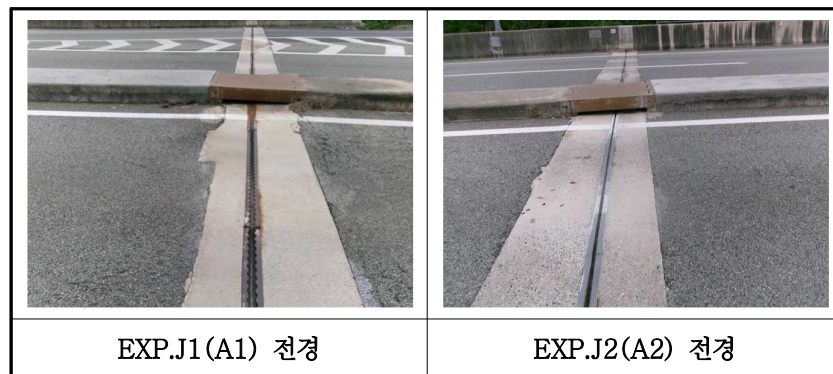
【사진 22.3.18】 신축이음장치 전경

- 신축이음은 대기 온도변화에 의한 교량 상부구조의 수축과 팽창, 콘크리트의 재령에 의한 CREEP, 건조수축 및 활하중에 의한 이동과 회전등의 변위 및 변형을 원활하게 하여 2차응력을 줄이고 교면의 평탄성을 유지시켜 주는 역할과 교면수와 오물이 교량 하부구조로 흘러 들어가는 것을 방지하여 콘크리트가 부식되지 않도록 하는 기능을 수행하는 중요한 부재이다. 신축이음장치는 총 2개소(A1, A2)에 설치되어 있으며, NewMonocell(A1), Rail Joint(A2)로 시공되어 있다. 또한 준공도면 및 교체이력을 확인한 결과, 2018년 기 진단이후 Angle Joint(A1, A2)에서 NewMonocell Joint(A1, A2) 교체된 것으로 확인되었으며, 2020년 정밀안전점검 이후 NewMonocell Joint(A2)에서 Rail Joint(A2)로 재교체 된 것으로 확인되었다. 교체후 신축이음장치의 설계유간은 No.50(A1, A2)인 것으로 확인되었다.
- 신축이음장치에 대한 현장조사는 도보를 통한 근접조사를 실시하였다.

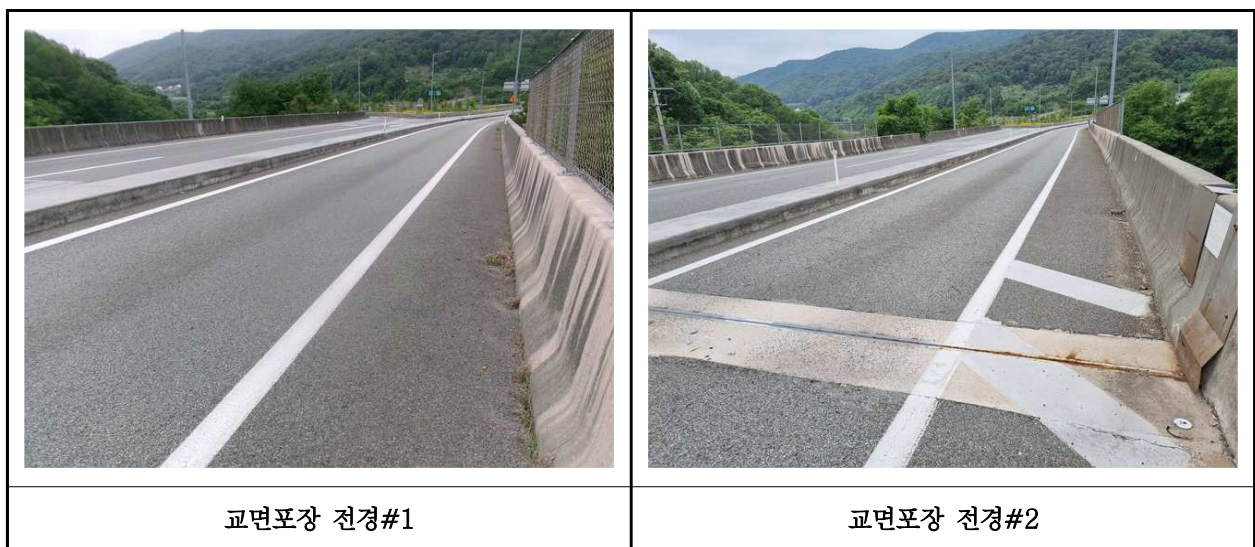
【사진 22.3.21】 교면포장 전경

- 교면포장은 차량하중과 운행 중 발생하는 충격과 진동을 흡수·분산하고 외부의 불리한 환경조건으로부터 바닥판을 보호하며 주행차량의 안전운행 및 쾌적한 주행을 제공하는 부재로서, 대상교량의 폭은 20.0m, 편도 1, 2차로 교량으로 ASP 포장(T=80mm)이 시공된 상태이며, 현장조사 결과, 공용중 주기적인 유지관리를 실시한 것으로 확인되었다.
- 신축이음장치에 대한 현장조사는 도보를 통한 근접조사를 실시하였다.

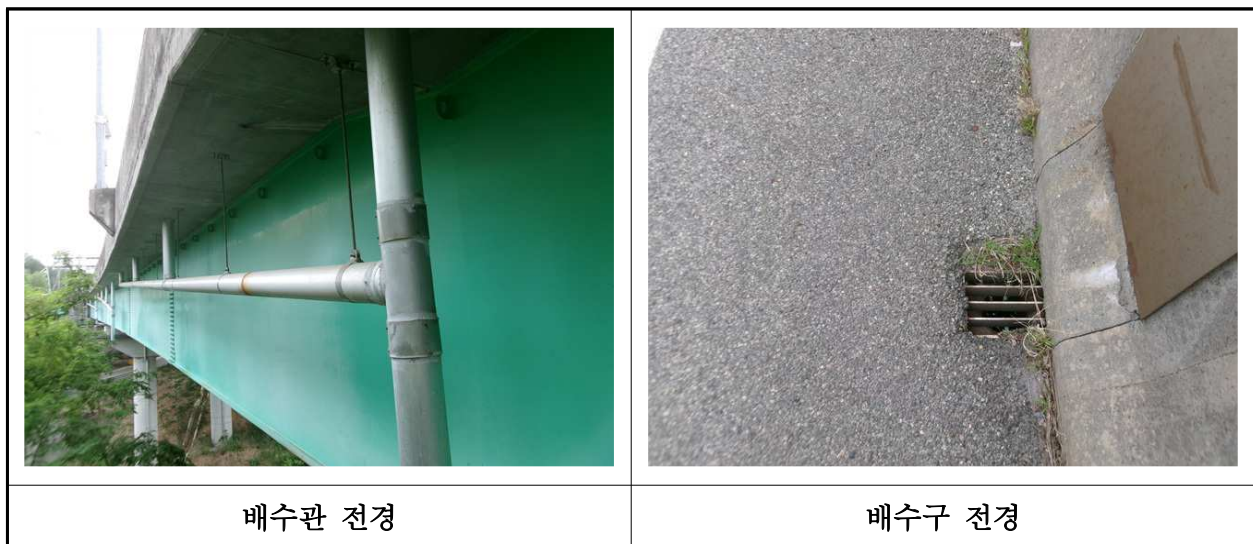
【사진 22.3.23】 배수시설 전경

- 배수시설은 우수 유입에 따른 교면의 체수 및 열화를 예방하기 위해 종단구배 +3.500%~+1.000%, 횡단구배  $\pm 2.831\% \sim -2.000\%$ 로 물흐름에 의거하여 우측에 8개소, 좌측에 12개소, 총 20개소가 가 교면포장의 우측에 시공되어 있다. 각각의 경간 상부에 설치된 집수구를 통하여 STEEL Pipe( $\phi 150\text{mm}$ ) 배수관을 따라 하부로 배수되도록 설치되어 있으며, 배수구 상단에는 관내의 이물질 유입을 방지하기 위한 그레이팅 덮개가 설치되어 있다.
- STEEL Pipe( $\phi 150$ ) 배수관은 바람 등에 의해 이동, 탈락되는 것을 방지하기 위하여 상·하 부구조에 고정하여 설치되어 있고 배수관은 교대 및 교각 하면에 위치한 배수로까지 연장하여 배수관을 통한 우수유출로 발생할 수 있는 2차손상을 방지하였으며, 전 구간 육교형 배수관으로 설치되어 있다.
- 배수시설에 대한 현장조사는 도보 및 굴절작업차, 드론을 통한 근접조사를 실시하였다.

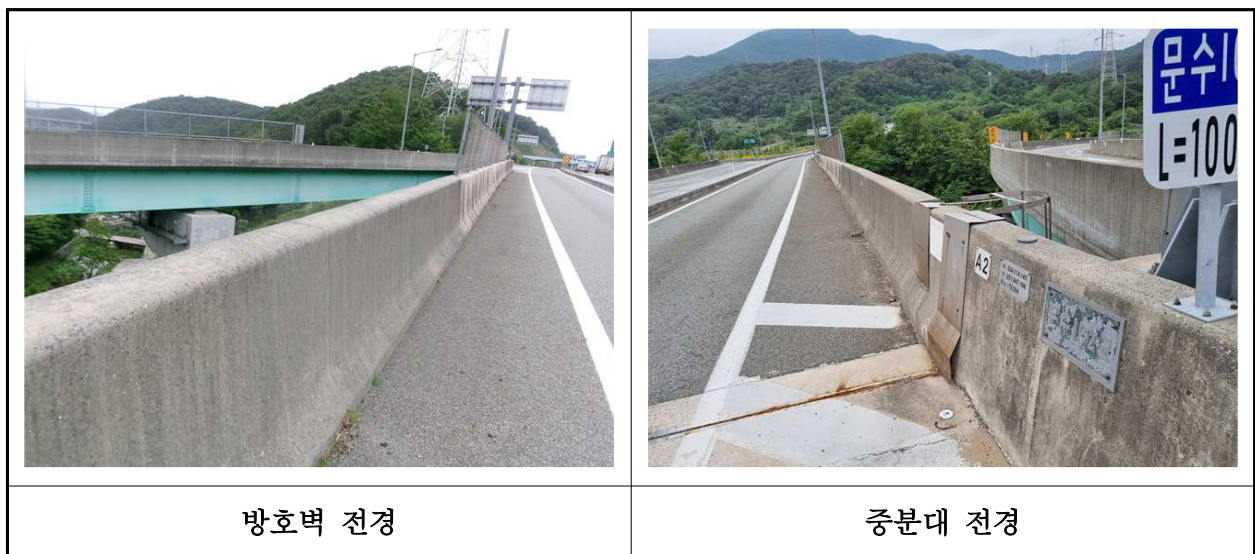
【사진 22.3.25】 방호벽 및 중분대 전경

- 교면상부 좌·우측에 통행차량의 차도 이탈방지, 사고 시 완충작용 등을 위하여 철근콘크리트 방호벽(h=1.08m)이 시공되어 있으며, 방호벽 상단은 하부 횡단도로(군도14호선)의 이물 질유입을 방지하기 위한 투척방지망이 설치되어 있는 것으로 확인되었다. 또한, 차량충돌에 의한 파손 및 재료적인 열화가 발생될 경우 주행차량의 불안감 및 차량충돌시 안전성 미확보가 우려되므로 주의깊게 점검을 실시하였다.
- 난간 및 연석에 대한 현장조사는 도보 및 드론을 통한 근접조사를 실시하였다.

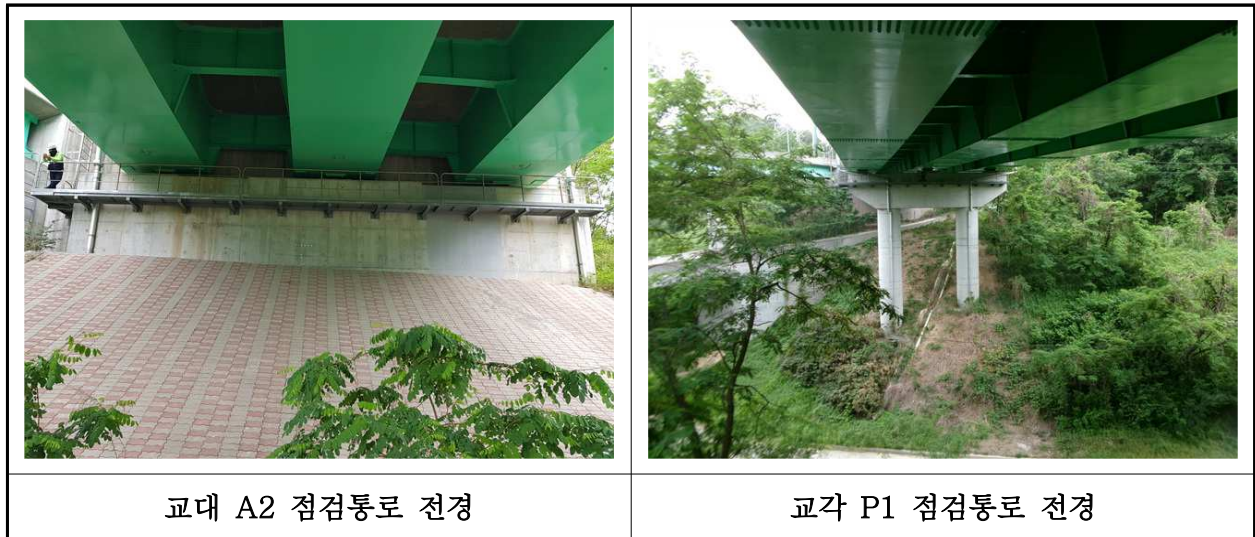
【사진 22.3.27】 교량 점검시설 전경

- 문수IC2교의 점검시설은 교량 상면 갓길을 이용하여 출입가능하며, A2, P1에 강재+알루미늄 재질의 점검통로가 전면에 설치되어 있다.
- 교량 점검시설에 대한 현장조사는 도보를 통한 근접조사를 실시하였다.

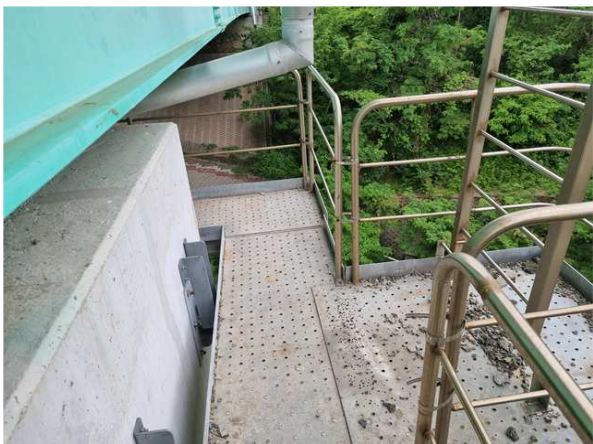
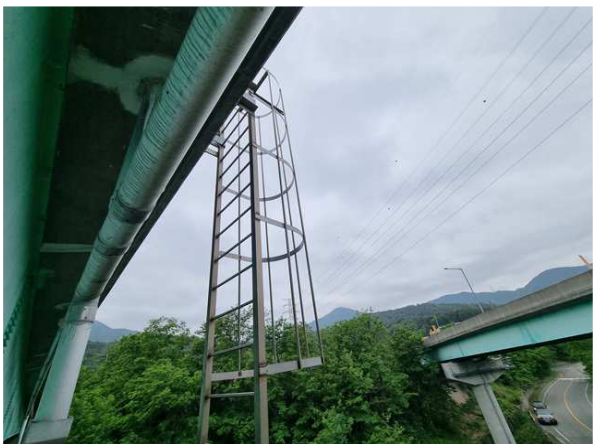
| 손상현황 | • 점검로 상태양호 | 손상현황 | • 점검로 상태양호 |
| 원 인 | • - | 원 인 | • - |

| 조치방안 | • - | 조치방안 | • - |

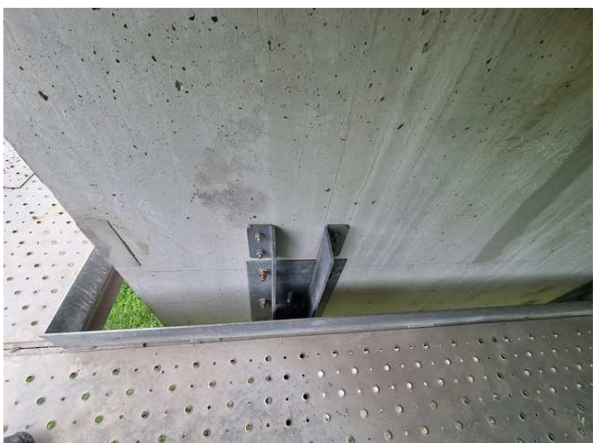
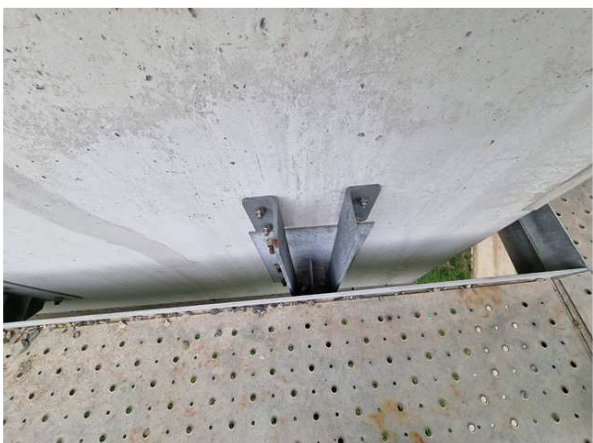
| 손상현황 | • 점검로 상태양호 | 손상현황 | • 점검로 상태양호 |
| 원 인 | • - | 원 인 | • - |

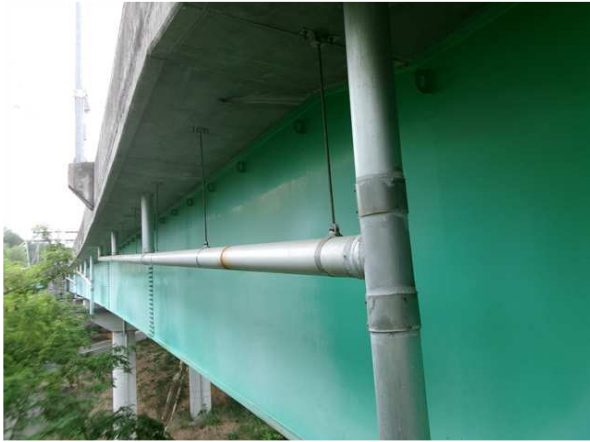
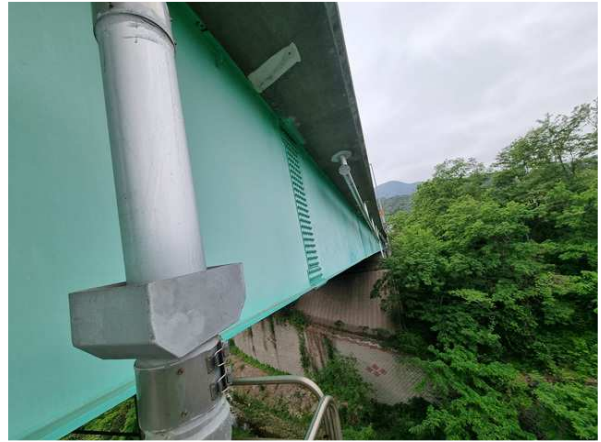
배수관 고정상태 양호

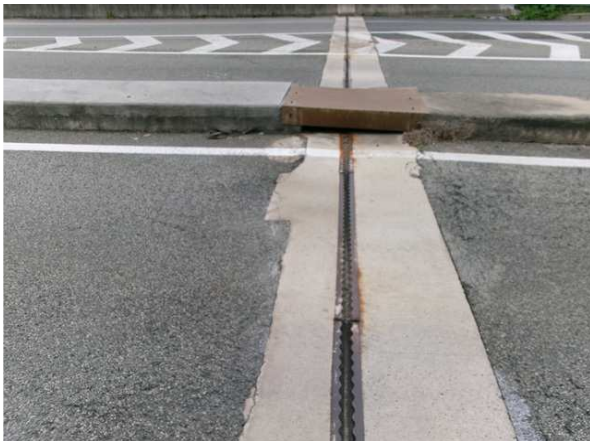
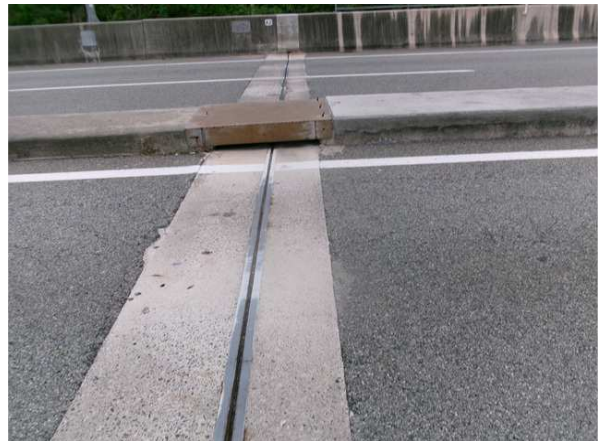
신축이음 상태양호

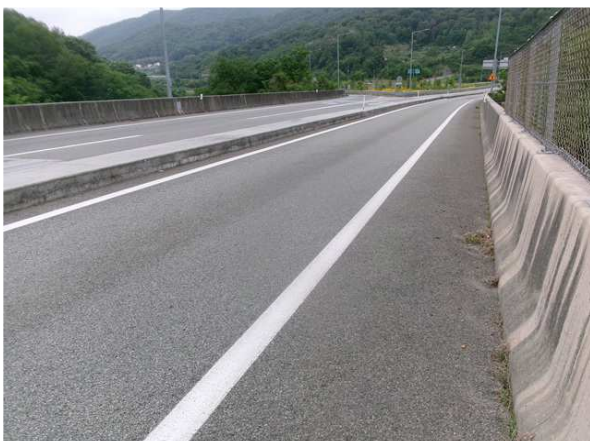
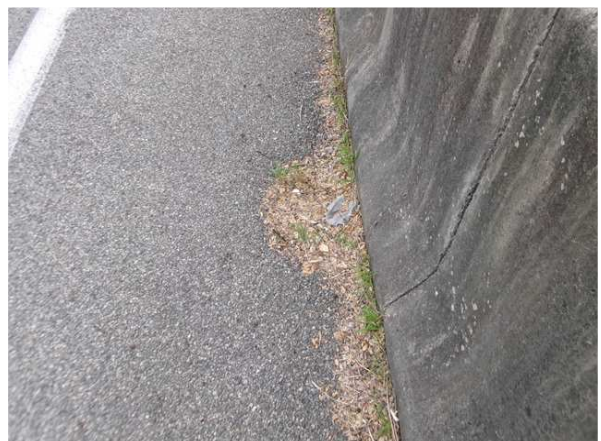
- 본 과업대상 문수IC2교는 군도14호선을 횡단하는 교량이다.
- 중대시민재해를 유발할 수 있는 위험요소로 낙하물, 교량접속부 파손, 포장불량, 배수시설 기능저하 등 항목이 해당된다.
- 공중이용시설 10대 위험요소 중 교량에 해당하는 항목에 대한 점검결과, 배수시설에서 배수구 막힘(S1, S2)이 조사되었다. S1에서 조사된 배수구 막힘은 기후에 따라 체수에 의한 수막현상 등을 유발하여 차량 주행에 위험이 되는 위험요소로 금회점검에서 조사된 유해·위험요소에 관하여 청소, 재설치 등의 적절한 보수가 필요하다고 판단된다.
- 점검일 현재 조사된 유해·위험요소는 물론 향후, 소형결함으로도 재해 발생 가능성이 있으므로 유해·위험요인이 있는 취약시설물에 대한 중점관리 및 예방 차원의 보수·보강 등의 유지관리가 필요하다.

교면포장 상태양호

교량 배수구 막힘

| 구분 | 유해·위험요인 | 점검결과 | 내용 | 보수방안 | 비고 |
|---|---|---|---|---|---|
| 6 | 교량 집수구 막힘(미끄럼·결빙) | <input checked="" type="checkbox"/> 유, <input type="checkbox"/> 무 | 배수구 막힘 | 정비 | |

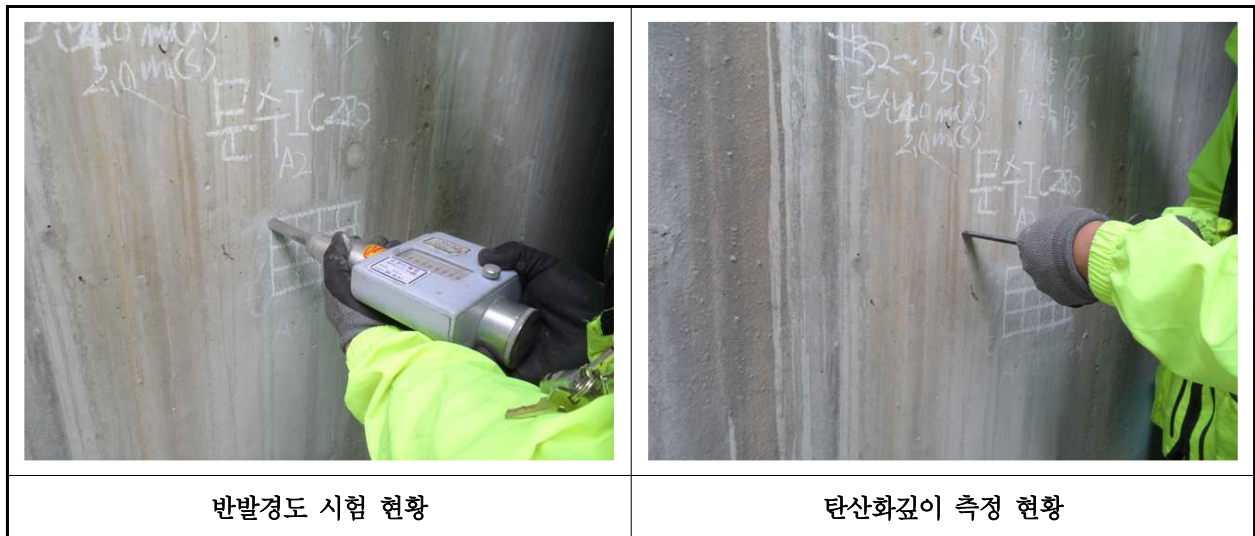
【사진 22.4.1】 콘크리트 내구성조사 현황

대상 구조물에 대한 재료시험은 도보로 접근이 가능한 위치를 우선적으로 실시하였으며, 도보로 접근이 가능하지 못한 부위는 고소점검차 등을 이용하여 접근 후 시험을 실시하였다. 콘크리트 강도시험은 외관상 양호한 부위와 건전부와의 비교·검토를 위하여 불량한 부위를 선정하여 실시하였다. 기존에 실시한 부위는 주변 및 미실시한 부재를 중심으로 실시하여 차후 점검 및 진단 비교·평가를 목적으로 하였다.

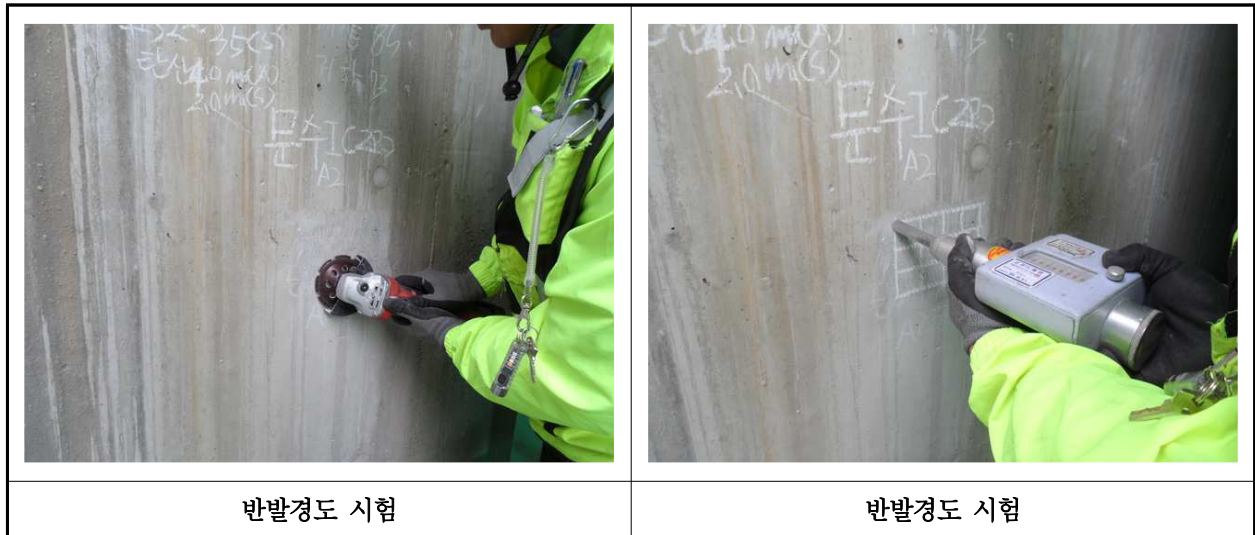
【사진 22.4.2】 반발경도시험 현장사진

콘크리트 비파괴강도시험은 상·하부구조에서 반발경도시험(총 7개소)을 실시하였으며, 측정 결과는 표준편차와 변동계수가 적은 값으로 콘크리트 비파괴강도를 추정하는데 이용하였다.

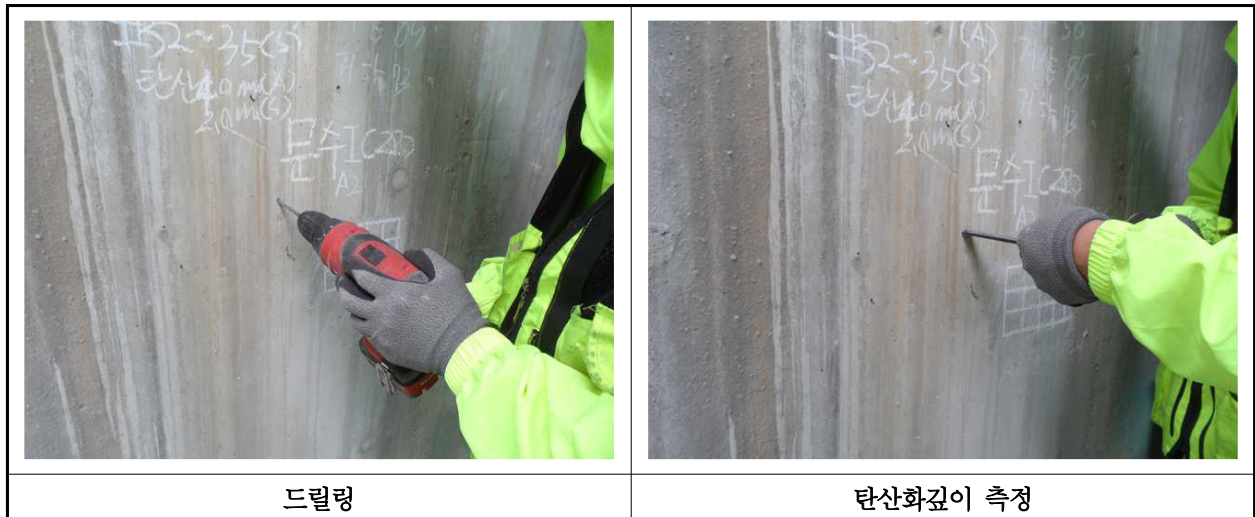
【사진 22.4.3】 탄산화 깊이 측정 현장사진

탄산화 깊이 측정은 드릴링을 통한 천공 후 지시약을 사용하여 적색으로 변색되는 시점을 탄산화깊이로 정하였으며, 버니어캘리퍼스를 이용하여 그 깊이를 측정하였다. 피복두께는 철근탐사기를 이용하여 피복두께를 확인 후, 설계피복과 비교하여 작은 값으로 선정하였다.

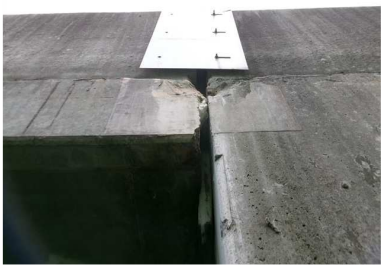
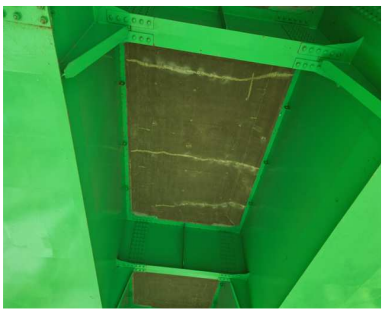
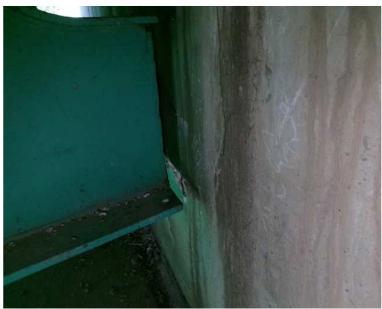
| <p>① 바닥판 파손 및 철근노출<br/>- 진전 여부확인</p> | <p>② 바닥판 균열 폭 0.3mm 이상<br/>- 진전 여부확인</p> | <p>③ 교대 파손 - 진전 여부확인</p> |

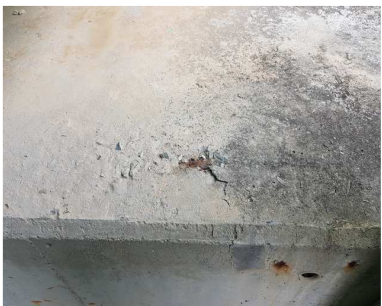
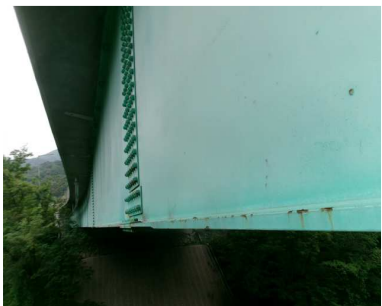
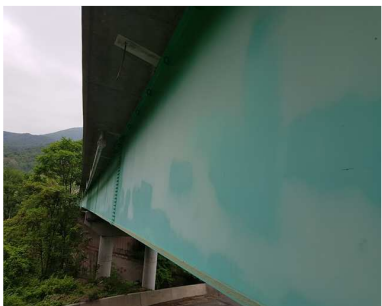
| <p>④ 교대 철근노출 - 진전 여부확인</p> | <p>⑤ 거더 도장박리, 열화<br/>- 진전 여부확인</p> | <p>⑤ 거더 도장박리, 열화<br/>- 진전 여부확인</p> |
