## 27. 용소교(부산)

### 27.1 시설물의 개요

본 시설물은 부산광역시 기장군 기장읍 서부리 산 7-15에 위치한 교량으로 총 연장 420.0m, 폭 16.2m로 시공되어 있다.

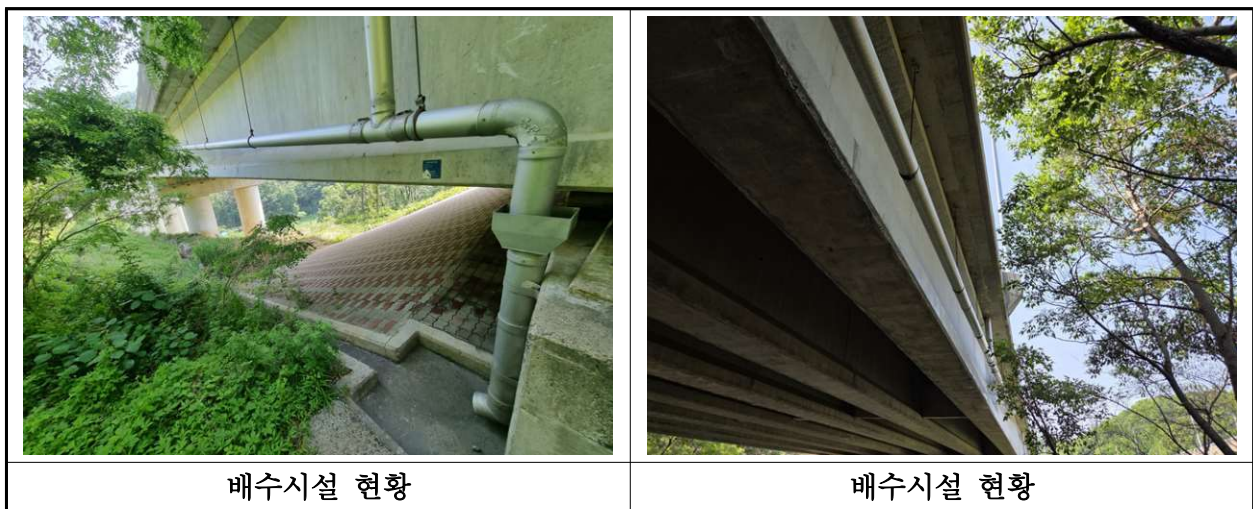
【사진 27.3.22】 배수시설 전경

- 용소교(부산)의 배수시설은 종단구배는  $(-)$ 1.3923~ $(+)$ 0.8569%, 횡단구배는  $(-)$ 4.00%로 물흐름에 의거하여 배수시설이 시공되어 있으며, 각각의 경간 상부에 설치된 집수구를 통하여 알루미늄 배수관을 따라 하부로 배수되도록 설치되어있다. 알루미늄 배수관은 바람 등에 의해 이동, 탈락되는 것을 방지하기 위하여 상·하부구조에 고정하여 설치되어 있고 배수관은 교대 하면에 위치한 배수로까지 연장하여 배수관을 통한 우수유출로 인한 사면의 침식 및 세굴을 방지하였다.
- 배수시설에 대한 현장조사는 도보 및 굴절작업차, 드론을 통한 근접조사를 실시하였다.

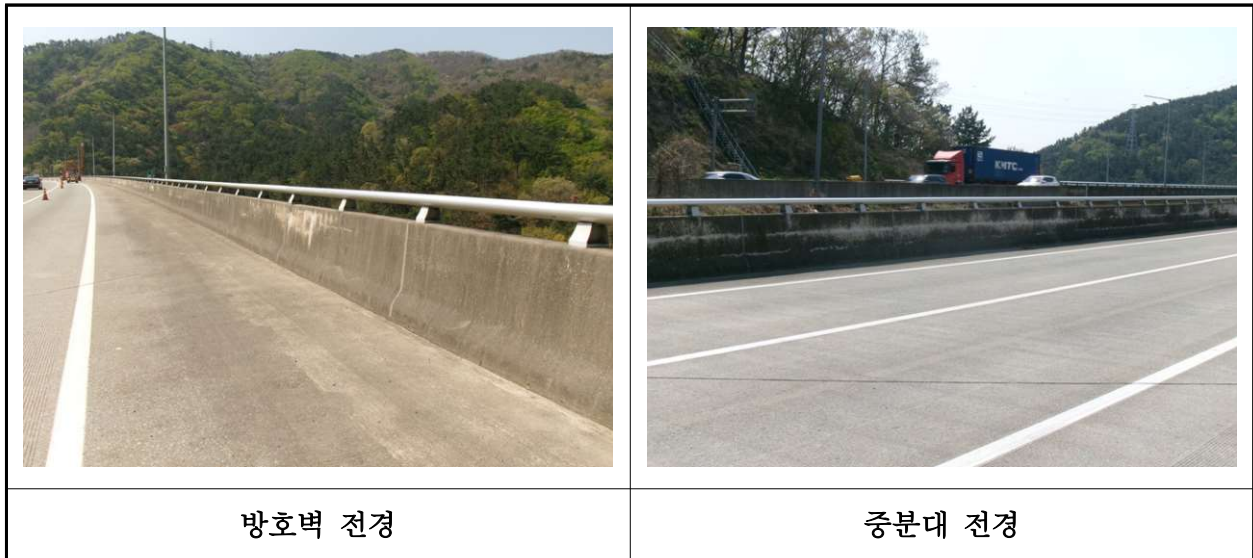
【사진 27.3.24】 방호벽 및 중분대 전경

- 방호벽 및 중분대에 대한 현장조사 결과, 균열(0.3mm미만), 재균열(0.3mm미만, 이상), 망상균열(0.3mm미만), 굽힘, 백태가 조사되었다.

- 방호벽에 발생한 균열(0.3mm미만), 보수부 재균열(0.3mm미만, 이상), 망상균열은 건조수축 및 거푸집 조기 탈거, 보수미흡(표면보수층의 두께부족, 충전불량) 등에 의한 손상으로 시설물에 영향을 미치는 구조적인 손상은 아닌 것으로 판단되며, 내구성 확보 차원의 표면처리, 주입보수 등의 보수를 실시하는 것이 바람직하다.
- 굽힘의 경우 공용중 차량 충돌과 같은 물리적 충격에 의해 발생한 손상으로 판단되며, 손상 정도가 경미한 바 즉각적인 보수보다는 주의관찰이 요구된다.
- 백태의 경우 외기노출로 강우시 열화부 수분접촉 등에 의해 발생된 손상으로 판단되며, 내구성 확보 차원에서 표면처리가 요구된다.

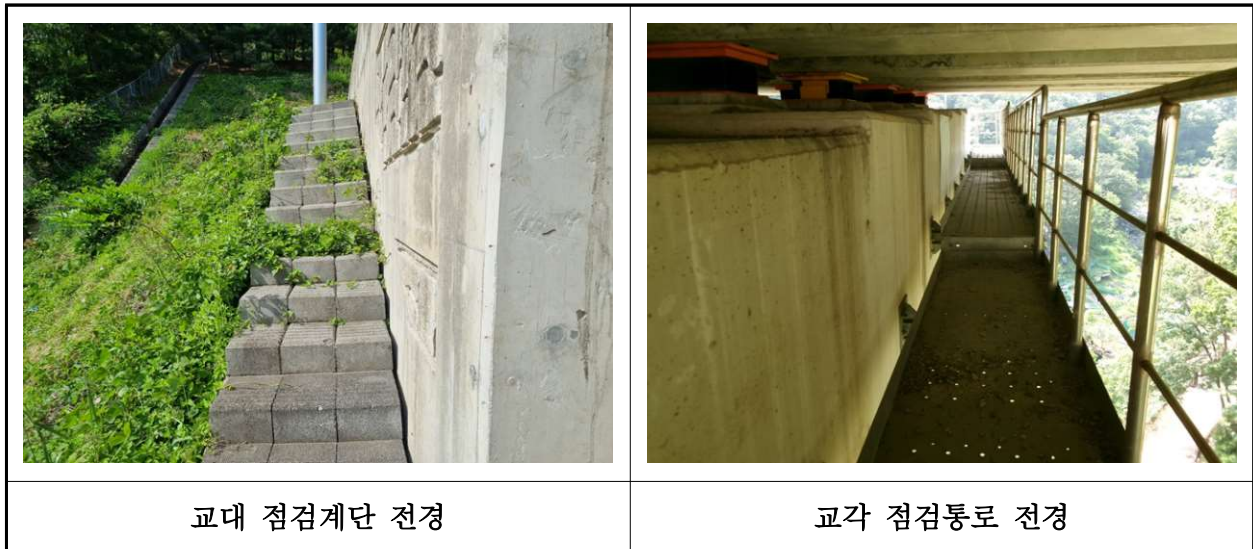
【사진 27.3.26】 교량 점검시설 전경

- 교량 점검시설에 대한 현장조사 결과, 손상이 없는 양호한 상태로 조사되었다.

- 점검시설에서 앵커볼트의 절단흔적, 앵커볼트 주변 콘크리트 파손 및 균열은 조사되지 않은 건전한 상태이며, 점검시설에 대한 보강(브라켓 및 앵커볼트)으로 고정상태는 양호한 것으로 조사되었다.

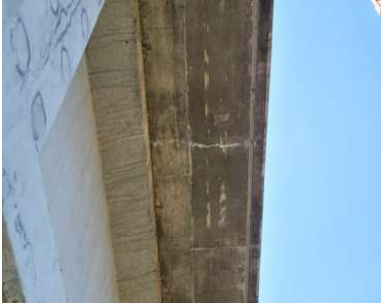
| ① 바닥판하면 균열부백태 - 진전 여부확인 | ② 교대 홍벽 백태 - 진전 여부확인 | ③ 교량받침 플레이트 부식 - 진전 여부확인 |

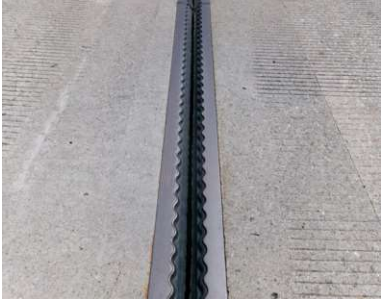
| ④ 신축이음 본체 고무재 파손 - 진전 여부확인 | ⑤ 신축이음 하부 누수 - 진전 여부확인 | ⑥ 방호벽 백태 - 진전 여부확인 |
