## 28. 용소교(울산)

### 28.1 시설물의 개요

본 시설물은 부산광역시 기장군 기장읍 서부리 산 9-5에 위치한 교량으로 총 연장 350.0m, 폭 16.2m로 시공되어 있다.

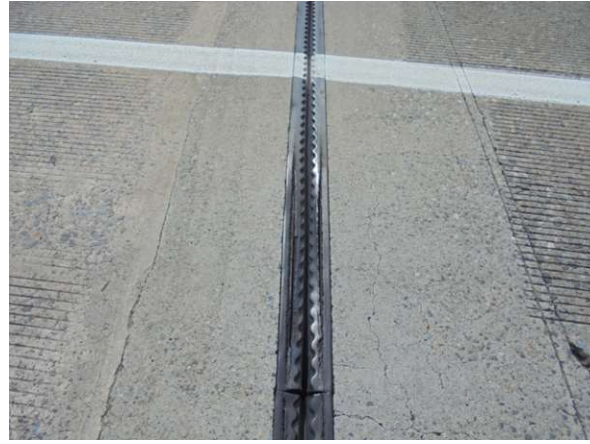
| <ul style="list-style-type: none"> <li>• A1 후타재 파손(0.3m×0.8m)</li> </ul> | <ul style="list-style-type: none"> <li>• A2 고무재 파손(L=7.0m)</li> </ul> |

- 신축이음에 발생한 후타재 균열, 망상균열의 경우 시공초기 건조수축, 주행차량의 반복적인 운하중 등에 의해 발생한 것으로 판단되며, 손상의 정도가 경미한 바 주의관찰을 실시하고 신축이음 재설치 등과 같은 보수시 일괄보수를 실시하는 것이 바람직할 것으로 사료된다.
- 후타재 파손의 경우, 시공시 다짐불량, 차량 통행하중 및 충격, 장기공용 등으로 인한 손상으로 판단되며, 내구성 확보 차원의 단면보수 등의 보수를 실시하는 것이 바람직하다.
- 고무재 파손, 하부 누수의 경우 주행차량의 운하중, 장기공용 등에 의한 손상으로 판단되며, 교면수 유입에 의해 콘크리트 부재(바닥판, 거더, 교대, 교각) 표면오염 및 교량받침 부식 등의 손상이 발생되었으므로 누수에 의한 추가 손상 방지를 위해 신축이음 교체 등의 보수를 실시하는 것이 필요하다.
- 본체 부식은 외기노출, 강우시 갯길측 체수, 동절기 제설제 등에 의해 발생한 손상으로 판단되며, 보수보다는 진전여부에 대한 주의관찰이 요구된다.
- 본체에 발생한 유간 토사퇴적의 경우 차량통행으로 인한 비산먼지 등의 환경적 요인에 의한 손상으로 원활한 신축거동을 위해 주기적인 정비(청소)를 통한 유지관리가 요구된다.
- 차수판 실링재 탈락, 볼트 탈락의 경우 시공미흡, 온도변화에 의한 신축거동, 장기공용 등에 의한 손상으로 표면수 유입에 의해 하부 콘크리트 부재에 손상을 야기하고 있으므로 정비를 통한 유지관리가 요구된다.

| <ul style="list-style-type: none"> <li>• 주의관찰</li> </ul> | <ul style="list-style-type: none"> <li>• 신축이음 교체</li> </ul> |

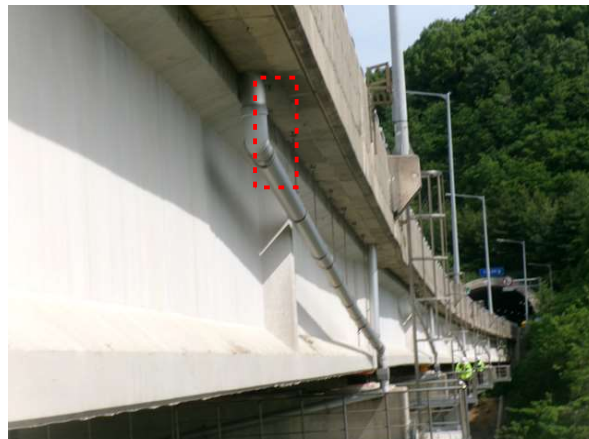
- 배수시설에서 조사된 배수관 고정대 탈락은 공용기간 증가에 따른 노후화에 의한 손상으로 판단되며, 배수관 낙하 등의 안전사고 방지를 위해 고정대 재설치를 통한 유지관리가 요구된다.
- 배수관 길이부족은 시공미흡에 의한 손상으로 판단되며, 방치시 지속적인 낙수에 의해 교각 기둥부 콘크리트 부재의 열화, 박리 등을 유발할 우려가 있으므로 길이연장을 통한 정비가 요구된다.
- 배수관 부식은 공용기간 증가에 따른 노후화에 의한 손상으로 판단되며, 손상의 정도가 경미하여 보수보다는 주의관찰을 통한 유지관리가 요구된다.

| <p>S5 배수관 고정대 탈락(1EA)</p> | |

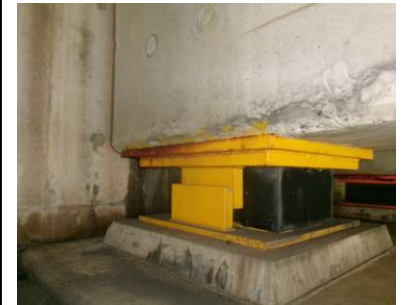
| <p>④ 교량받침 플레이트 부식 - 진전 여부확인</p> | <p>⑤ 신축이음 고무재 파손 - 진전 여부확인</p> | <p>⑥ 신축이음 하부 누수 - 진전 여부확인</p> |
