## 33. 울산JCT3교

### 33.1 시설물의 개요

본 시설물은 울산광역시 울주군 범서읍 천상리에 위치한 교량으로 총 연장 220.0m, 폭 9.0m로 시공되어 있다.

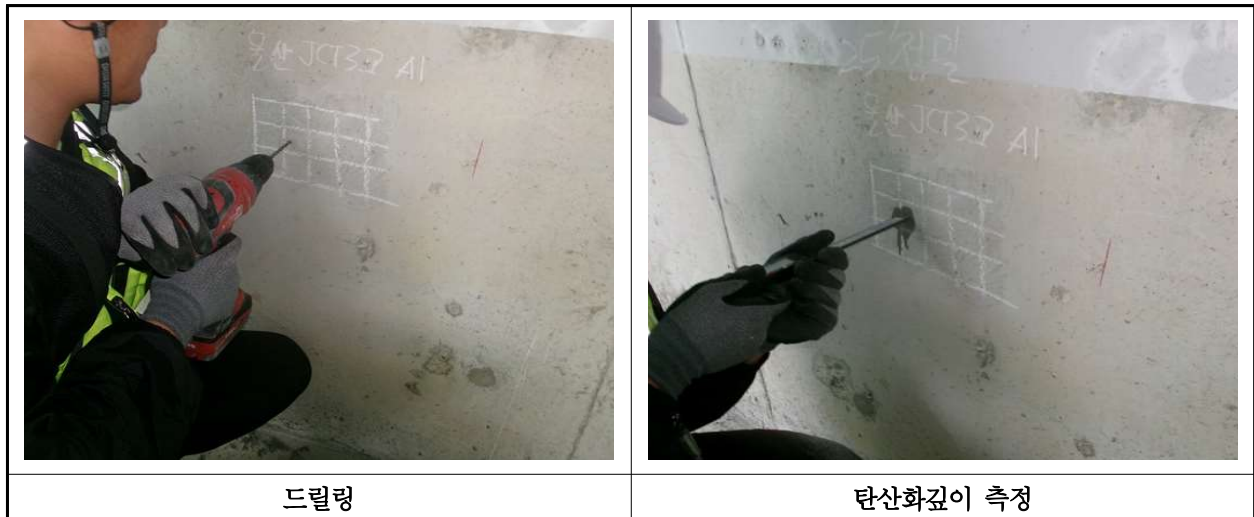
【사진 33.4.3】 탄산화 깊이 측정 현장사진

- 탄산화 깊이 측정결과, 상부구조 탄산화깊이는 3.5~4.5mm, 하부구조 탄산화깊이는 6.0mm로 측정되었으며, 잔여깊이가 30mm이상을 확보하고, 세부지침 지기준 "a"로 평가 되어 탄산화에 따른 철근의 부식발생 영향은 없는 것으로 판단된다.
