## 36. 원리2교(울산)

### 36.1 시설물의 개요

본 시설물은 부산광역시 기장군 일광면 원리 산 73-1에 위치한 교량으로 총 연장 280.0m, 폭 15.75m로 시공되어 있다.

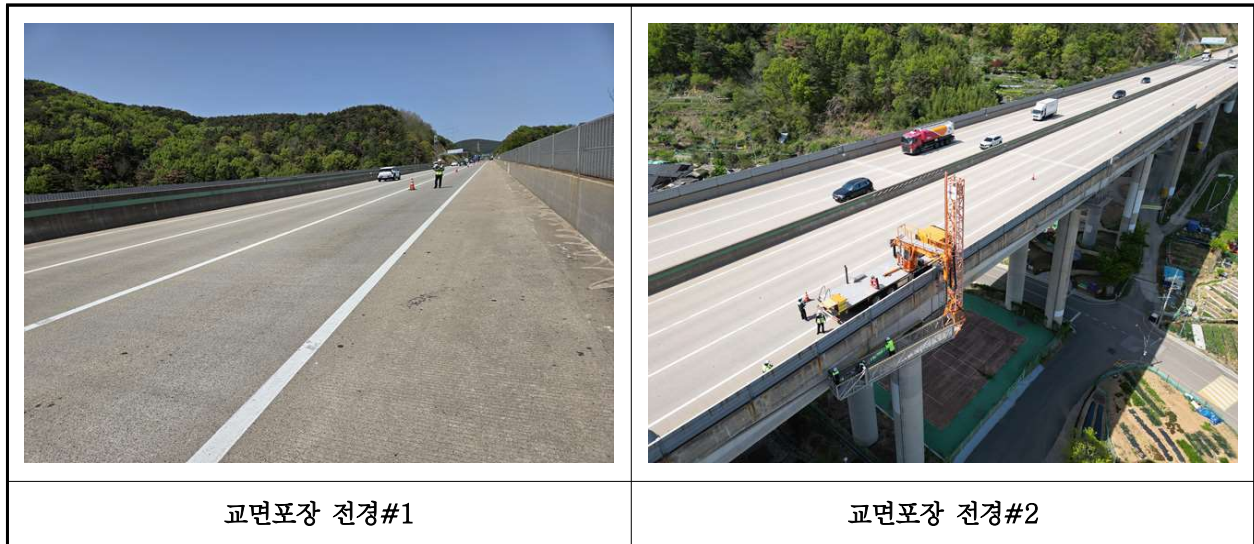
【사진 36.3.20】 교면포장 전경

- 교면포장에 대한 현장조사 결과, 포장 균열, 망상균열, 포장 파손 등의 손상이 조사되었다.

- 교면포장에서 조사된 포장파손의 경우 공용중 외부충격, 중차량 반복통행, 공용기간 증가에 의한 손상으로 판단되며, 현재 차량의 주행성에 영향을 미치는 손상은 아니나 손상의 진전방지를 위한 단면보수 등의 적절한 보수조치가 필요할 것으로 사료된다.
- 조사된 포장 균열, 망상균열의 경우 공용기간 증가, 건조수축, 시공미흡, 중차량 반복통행에 의한 윤하중, 동결방지재 살포 등 복합적인 원인에 의한 손상으로 판단되며, 현재 차량의 주행성에 영향을 미치지 않고, 바닥판하면과 연계된 손상으로의 진전은 없는 상태로 확인되어 즉각적인 보수를 실시하기 보다는 주기적인 점검을 통한 유지관리 후 손상의 진전시 일괄 재포장 등 조치를 실시하는 것이 바람직할 것으로 사료된다.
