## 40. 장안천교(부산)

### 40.1 시설물의 개요

본 시설물은 부산광역시 기장군 장안읍 기룡리 529에 위치한 교량으로 총 연장 360.0m, 폭 15.7m로 시공되어 있다.

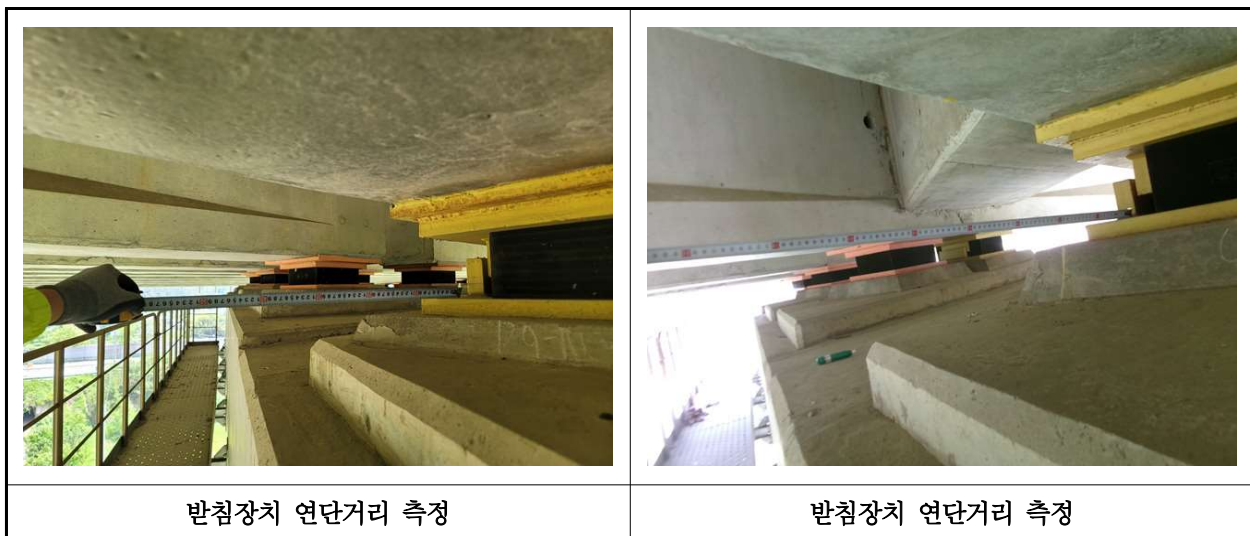
【사진 40.3.15】 교량받침장치 연단거리측정

| 구분 | 정밀안전점검 결과 | 비고 |
|---|---|---|
| 교량받침 | ◦교량받침에 대한 외관조사결과, Plate 부식 및 탄성패드 밀림, 받침 몰탈 균열(0.3mm미만) 및 망상균열, 스토퍼 밀착 및 탈락이 발생한 것으로 조사되었다.<br>◦연단거리 평가<br>본 교량의 교량받침에 대한 연단거리 측정결과 현장 실측치가 허용치(350.0mm)를 상회하는 것으로 조사되어 충분한 연단거리를 확보하고 있는 것으로 검토되었다.<br>◦이동량 평가<br>본 교량의 가동받침의 이동량 산정시 온도변화는 보통지방을 고려하여 $-5^{\circ}\text{C} \sim +35^{\circ}\text{C}$ 설계하였으며 설계 시 고려한 온도를 기준으로 교량받침 여유량 검토결과 온도변화에 따른 가동여유량을 확보하고 있는 것으로 측정·검토되었다.<br>단, 교량받침(P6, P7)의 탄성패드 밀림(슬라이딩)이 조사된 받침은 건전한 거동을 하지 않은 것으로 판단하여 온도변화에 의한 여유량 검토에서 제외하고 평가하였다. | |

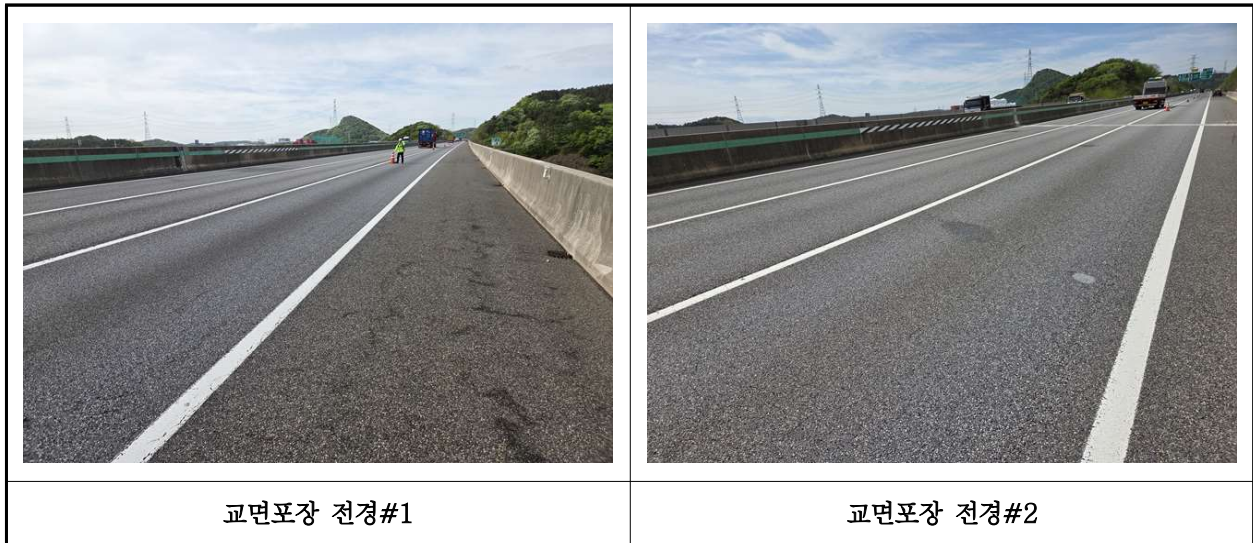
【사진 40.3.20】 교면포장 전경

- 교면포장에 대한 현장조사 결과, 아스콘 균열, 아스콘 패임, 파손, 접속부 아스콘 망상균열, 접속부 아스콘 마모, 패임이 조사되었다.

- 전회 점검과의 비교결과, 기존손상인 아스콘 균열, 아스콘 파손, 접속부 아스콘 망상균열, 파손, 접속부 아스콘 마모, 패임 이 확인되었으며, 금회 점검시 아스콘 파손, 화재흔적 등이 일부 보수되었고, 아스콘 균열, 아스콘 패임, 파손이 신규 조사되었다.

- 교면포장에 발생한 아스콘 균열은 건조수축, 온도변화, 반복적인 주행차량원 윤하중 및 충격하중, 진동 등에 의해 발생한 것으로 판단되며, 바닥판하면과 연계된 손상 없이 포장부 표면에 국한된 손상으로 주행차량에 미치는 영향이 미미한바 즉각적인 보수보다는 주의관찰이 요구된다. 향후 공용기간 경과시 손상의 진전 및 추가 손상 발생으로 주행성 저하가 발생할 우려가 있으므로 재포장과 같은 장기적인 대책수립이 필요할 것으로 판단된다.
- 아스콘 패임, 파손은 시공미흡, 품질관리미흡, 주행차량에 의한 마모 등에 의한 손상으로 판단되며, 부재의 내구성 및 사용성 확보차원의 아스콘 팻칭 등의 유지관리가 필요하다.
- 접속슬래브 구간 아스콘 망상균열, 파손, 마모, 패임의 경우 성토부 다짐불량, 반복적인 중차량 통행 등에 의한 것으로 판단되며, 기 점검이후 손상의 진전 및 추가 손상이 발생되지 않은바 손상의 진전여부에 대한 주의관찰이 요구된다.
