## 44. 좌천교(부산)

### 44.1 시설물의 개요

본 시설물은 부산광역시 기장군 장안읍 좌천리에 위치한 교량으로 총 연장 50.0m, 폭 15.8m로 시공되어 있다.

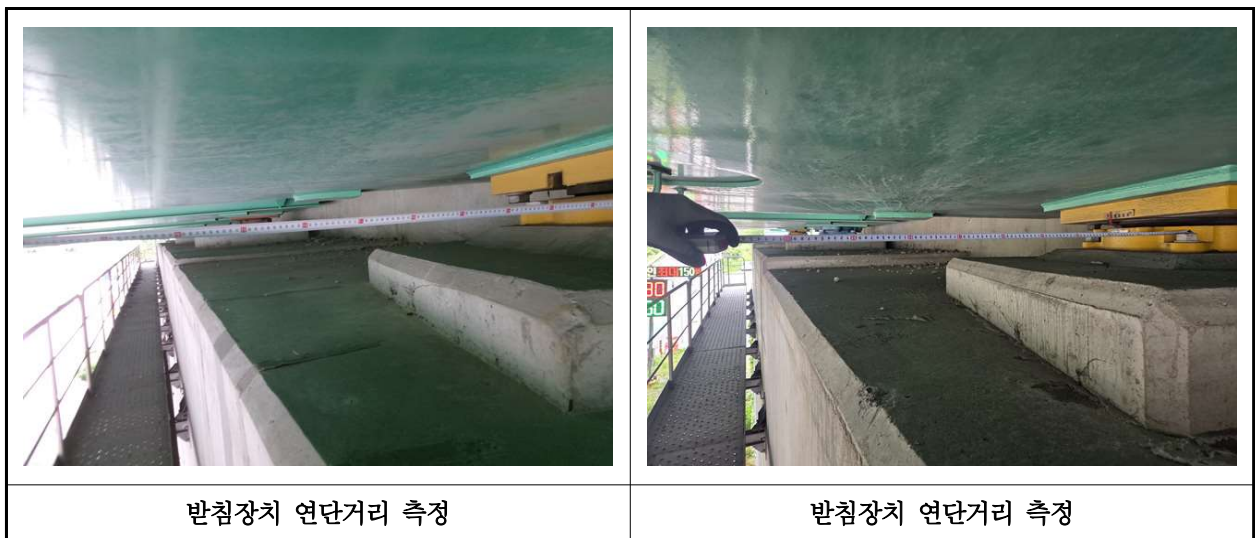
【사진 44.3.13】 교량받침장치 연단거리측정

| 구분 | 정밀안전점검 결과 | 비고 |
|---|---|---|
| 교량받침 | ◦교량받침에 대한 외관조사결과, 받침 콘크리트균열(0.3mm미만)이 발생한 것으로 조사되었다.<br>◦연단거리 검토<br>본 교량의 교량받침에 대한 연단거리 측정결과 현장 실측치가 허용치(400mm)를 상회하는 것으로 조사되어 충분한 연단거리를 확보하고 있는 것으로 검토되었다.<br>◦이동 여유량 검토<br>온도변화에 따른 교량받침의 이동량을 검토한 결과, 모든 교량받침이 이동여유량을 충분히 확보하고 있는 것으로 나타났다. | |

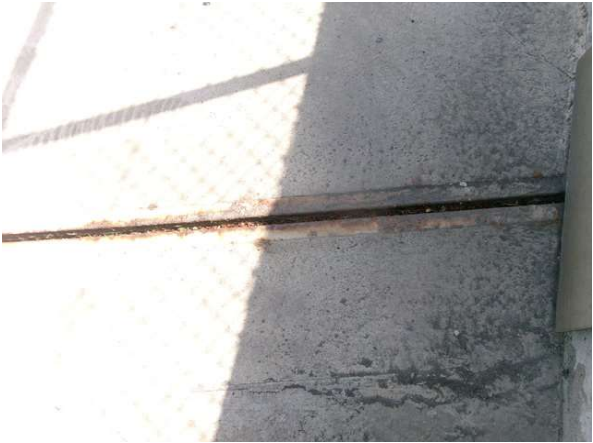
| 손상현황 | • A1 유간 토사퇴적 상태양호 | 손상현황 | • A1 신축이음 상태현황 |

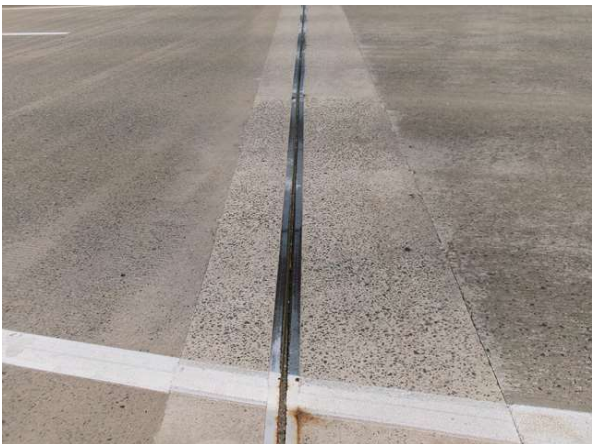
| 손상현황 | • A1 신축이음 상태현황 | 손상현황 | • A2 신축이음 상태현황 |

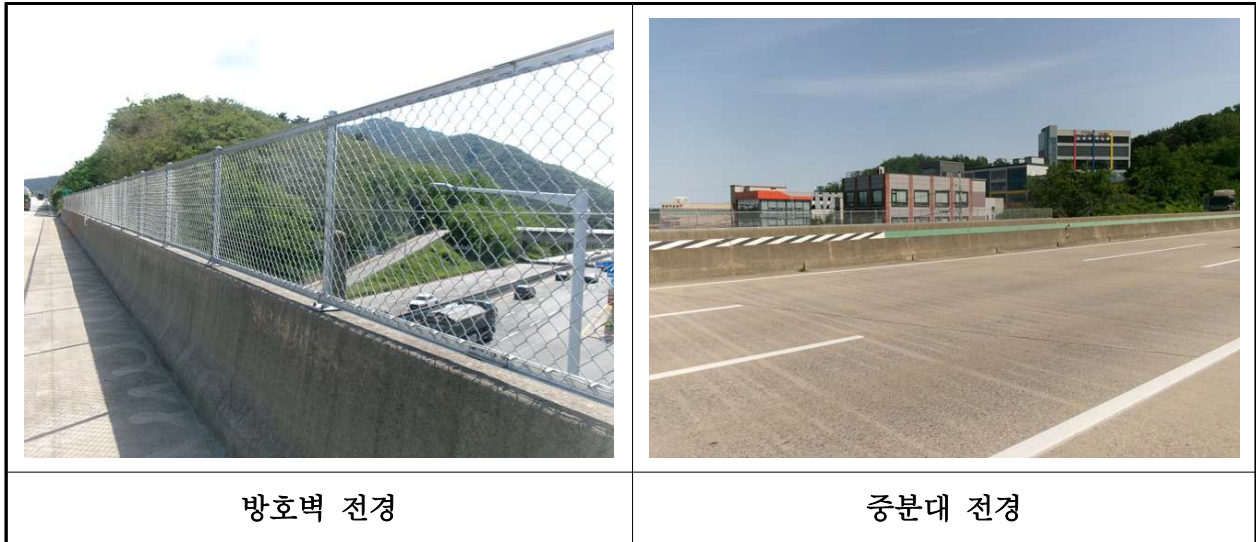
【사진 44.3.22】 방호벽 및 중분대 전경

- 차량의 차도이탈 방지, 사고시 완충작용 등의 기능을 하는 방호벽과 중앙분리대는 철근콘크리트 구조로 높이 H=1.08m로 시공되어 있다.
- 난간 및 연석에 대한 현장조사는 도보 및 드론을 통한 근접조사를 실시하였다.

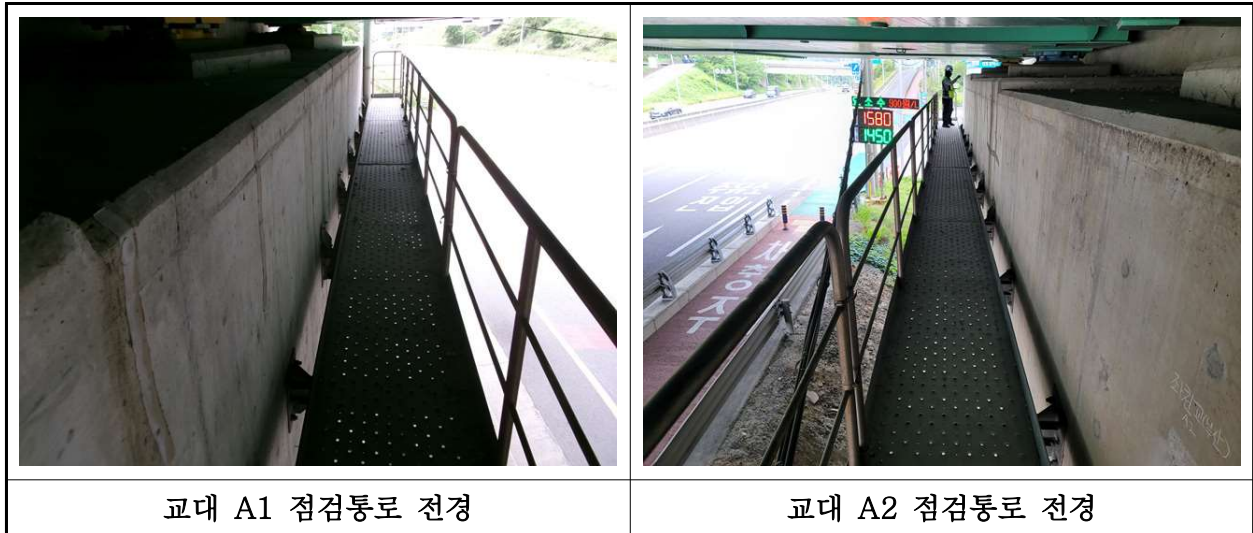
【사진 44.3.24】 교량 점검시설 전경

- 좌천교(부산)의 점검시설은 교량 상면 갓길을 이용하여 출입가능하며, A1, A2에 강재+알루미늄 재질의 점검통로가 전면에 설치되어 있다.
- 교량 점검시설에 대한 현장조사는 도보 및 굴절작업차를 통한 근접조사를 실시하였다.

- 교량 점검시설에 대한 현장조사 결과, 손상이 없는 양호한 상태로 조사되었다.

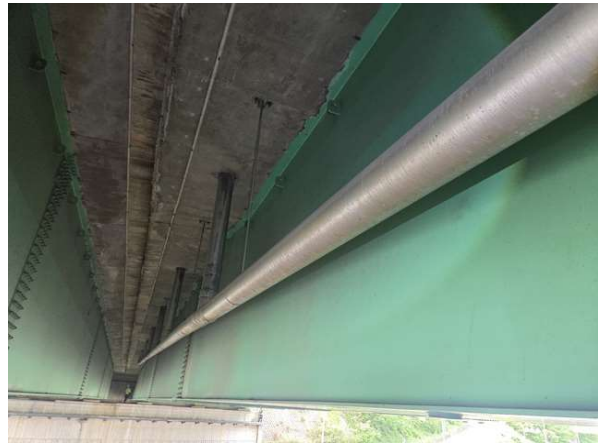
배수관 고정상태 현황

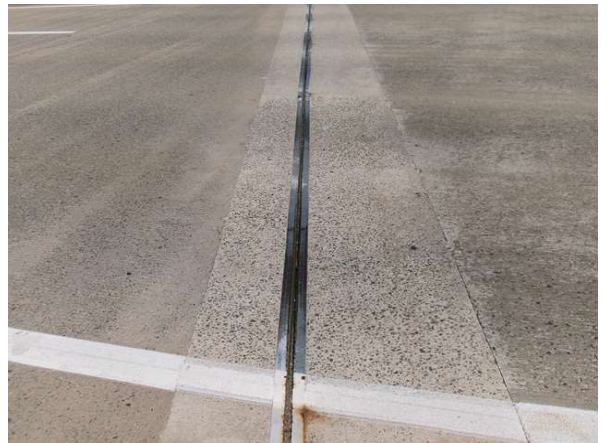
신축이음 상태현황

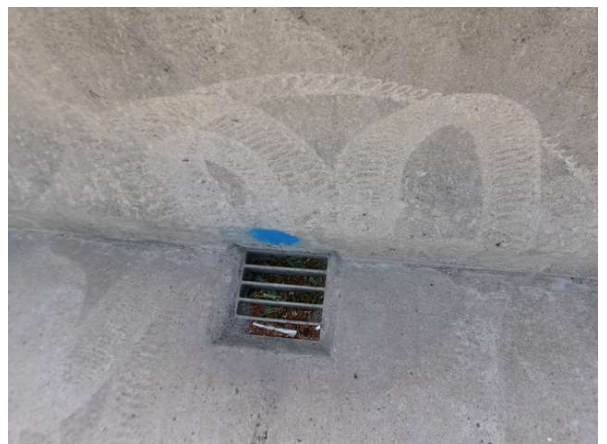
- 본 과업대상 좌천교(부산)은 국도14호선(S1)을 횡단하는 교량이다.
- 중대시민재해를 유발할 수 있는 위험요소로 낙하물, 교량접속부 파손, 포장불량, 배수시설 기능저하 등 항목이 해당된다.
- 공중이용시설 10대 위험요소 중 교량에 해당하는 항목에 대한 점검결과, 배수시설에서 집수구 막힘(S1)이 조사되었으며, 조사된 배수구 막힘은 기후에 따라 체수에 의한 수막현상 등을 유발하여 차량 주행에 위험이 되는 위험요소로 판단된다. 금회점검에서 조사된 유해·위험요소에 관하여 청소 등의 적절한 보수가 필요하다고 판단된다.
- 점검일 현재 조사된 유해·위험요소는 물론 향후, 소형결함으로도 재해 발생 가능성이 있으므로 유해·위험요인이 있는 취약시설물에 대한 중점관리 및 예방 차원의 보수·보강 등의 유지관리가 필요하다.

교면포장 상태현황

교량 집수구 상태현황
