## 46. 회야대교(울산)

### 46.1 시설물의 개요

본 시설물은 울산광역시 울주군 청량면에 위치한 교량으로 총 연장 1020.0m, 폭 15.7m로 시공되어 있다.

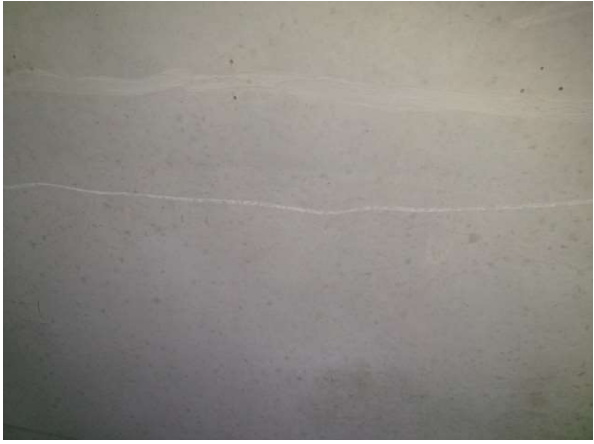
| 손상현황 | • S1 슬래브 균열(0.3mm미만) 보수됨 | 손상현황 | • S2 슬래브 균열(0.3mm미만) |
| 원 인 | • - | 원 인 | • 시공초기 온도변화 및 건조수축 등 |

| 조치방안 | • 상태양호 | 조치방안 | • 표면처리 |

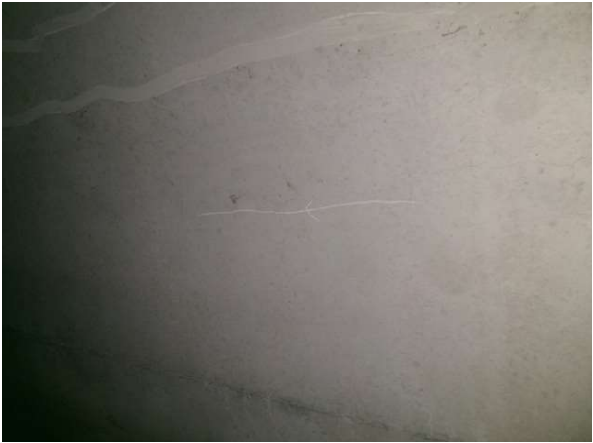
| 손상현황 | • S3 슬래브 균열(0.3mm미만) | 손상현황 | • S4 캔틸레버 백태(0.1m×0.2m) |
| 원 인 | • 시공초기 온도변화 및 건조수축 등 | 원 인 | • 시공미흡, 우수유입 등 |

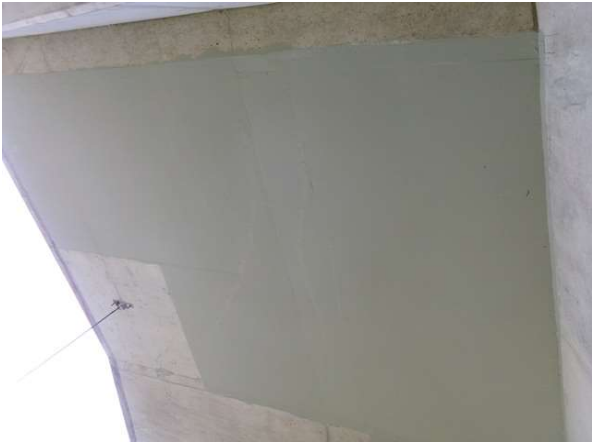
| 손상현황 | • S19 캔틸레버 망상균열 보수됨 | 손상현황 | • S20 슬래브 망상균열(2.0m×1.0m×2ea) |
| 원 인 | • - | 원 인 | • 시공초기 온도변화 및 건조수축 등 |

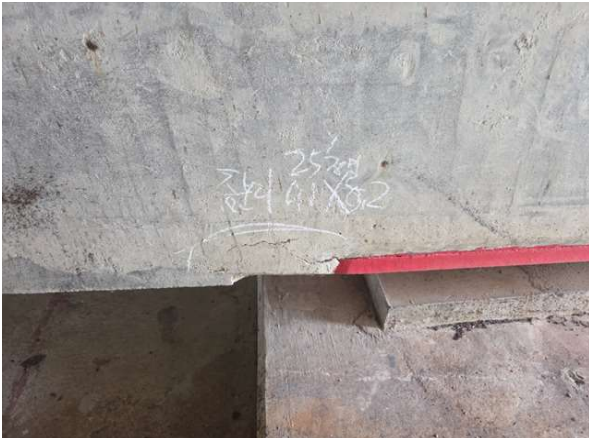
| 손상현황 | • S1 Box외부 박리(0.1m×0.2m×2ea) | 손상현황 | • S2 Box외부 균열(0.3mm미만) |
| 원 인 | • 시공미흡, 외부충격 등 | 원 인 | • 시공초기 온도변화 및 건조수축 등 |

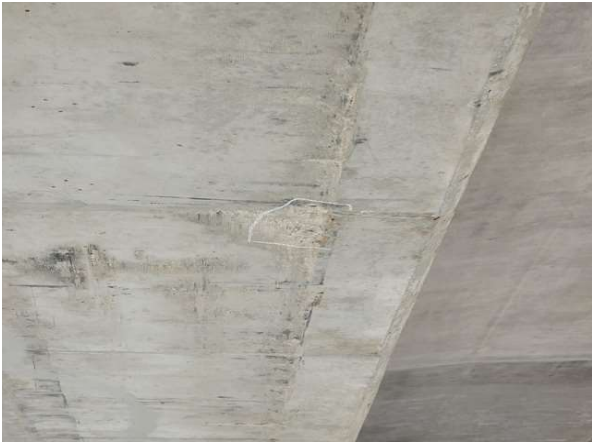
| 손상현황 | • S2 Box외부 파손(0.2m×0.1m) | 손상현황 | • S3 Box외부 박리(0.4m×0.2m) |
| 원 인 | • 시공미흡, 외부충격 등 | 원 인 | • 시공미흡, 외부충격 등 |

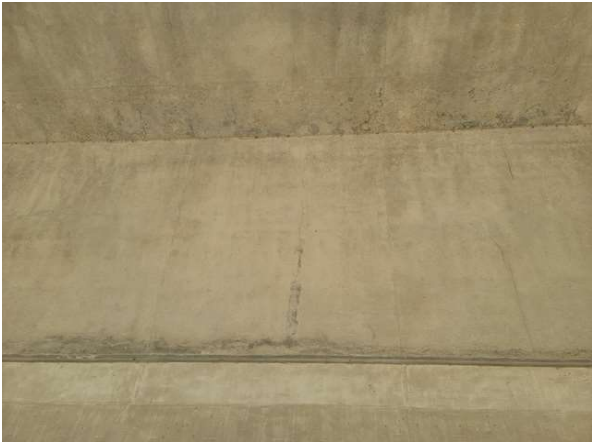
| 손상현황 | • S7 Box외부 균열(0.3mm미만) | 손상현황 | • S7 Box외부 균열(0.3mm미만) 보수됨 |
| 원 인 | • 시공초기 온도변화 및 건조수축 등 | 원 인 | • - |

- Box외부에서 조사된 균열(0.3mm미만), 보수부 재균열(0.3mm미만)의 경우 건조수축 및 거푸집 조기탈거, 온도변화 등 복합적인 원인에 의한 손상으로 판단되며, 구조적인 영향을 미치는 손상은 아니나 부재의 내구성을 확보하고 손상의 진전을 방지하는 차원의 표면처리등 적절한 보수가 필요할 것으로 사료된다.
- Box외부에서 조사된 박락, 박리, 파손의 경우 시공초기 다짐미흡 및 공용기간 증가로 인한 반복적인 차량통행 진동, 외부 충격 등에 의한 손상으로 유추되며, 구조적인 손상은 아니나 내구성 및 단면 확보차원의 단면보수 등 적절한 조치가 필요할 것으로 사료된다.
- Box내부에서 조사된 균열(0.3mm미만)의 경우 건조수축 및 거푸집 조기탈거, 온도변화 등 복합적인 원인에 의한 손상으로 판단되며, 구조적인 영향을 미치는 손상은 아니나 부재의 내구성을 확보하고 손상의 진전을 방지하는 차원의 표면처리등 적절한 보수가 필요할 것으로 사료된다.
- Box내부에서 조사된 박락의 경우 시공초기 다짐미흡 및 외부 충격 등에 의한 손상으로 유추되며, 구조적인 손상은 아니나 내구성 및 단면 확보차원의 단면보수 등 적절한 조치가 필요할 것으로 사료된다.
- Box내부에서 조사된 철근노출의 경우 시공초기 다짐미흡 및 피복두께 확보 미흡 등에 의한 손상으로 유추되며, 구조적인 손상은 아니나 내구성 및 단면 확보차원의 단면보수(방청) 등 적절한 조치가 필요할 것으로 사료된다.

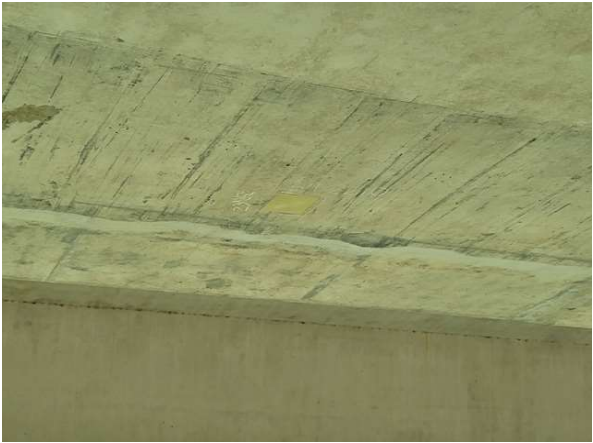
| 손상현황 | • S11 Box외부 박락 보수됨 | 손상현황 | • S14 Box외부 보수부 재균열(0.3mm미만) |
| 원 인 | • - | 원 인 | • 시공초기 온도변화 및 건조수축 등 |

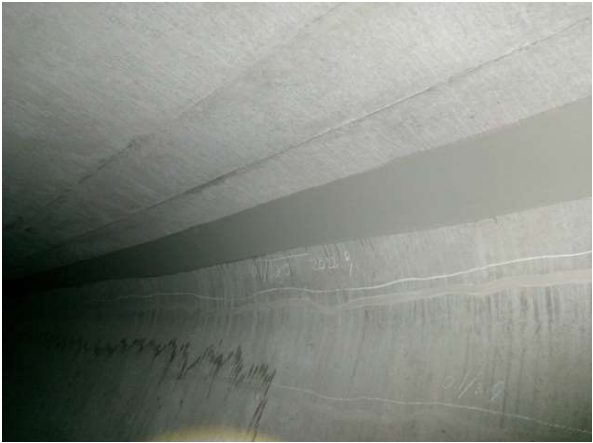
| 손상현황 | • S4 Box내부 균열(0.3mm미만) 보수됨 | 손상현황 | • S5 Box내부 균열(0.3mm미만) 보수됨 |
| 원 인 | • - | 원 인 | • - |

| 조치방안 | • 상태양호 | 조치방안 | • 상태양호 |

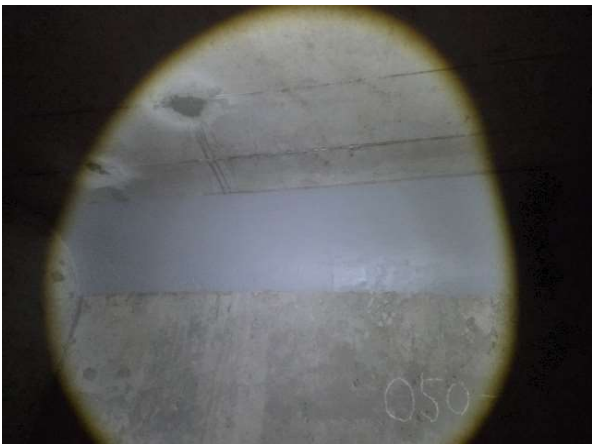
| 손상현황 | • S5 Box내부 균열(0.3mm미만) 보수됨 | 손상현황 | • S6 Box내부 백태 보수됨 |
| 원 인 | • - | 원 인 | • - |

| 조치방안 | • 상태양호 | 조치방안 | • 상태양호 |

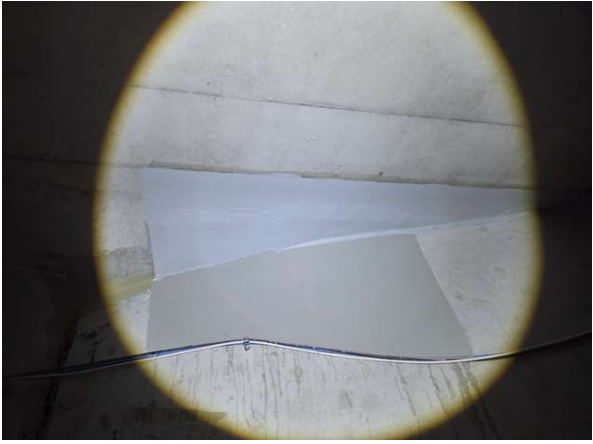
| 손상현황 | • S9 Box내부 균열(0.3mm미만) 보수됨 | 손상현황 | • S10 Box내부 균열(0.3mm미만) 보수됨 |
| 원 인 | • - | 원 인 | • - |

| 조치방안 | • 상태양호 | 조치방안 | • 상태양호 |

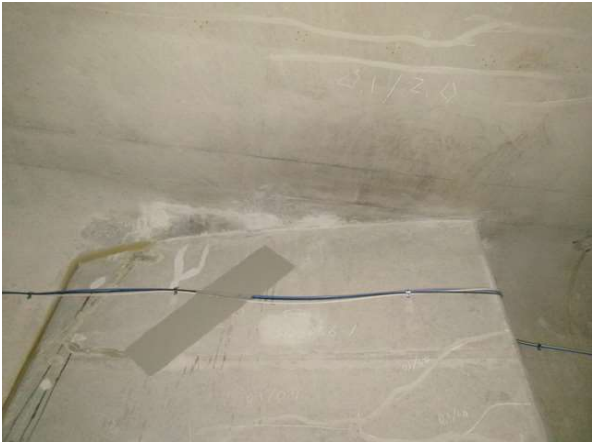
| 손상현황 | • S12 Box내부 균열(0.3mm이상) 보수됨 | 손상현황 | • S14 Box내부 철근노출(0.1m×0.2m×2ea) |
| 원 인 | • - | 원 인 | • 시공미흡 등 |

| 조치방안 | • 상태양호 | 조치방안 | • 단면보수(방청) |

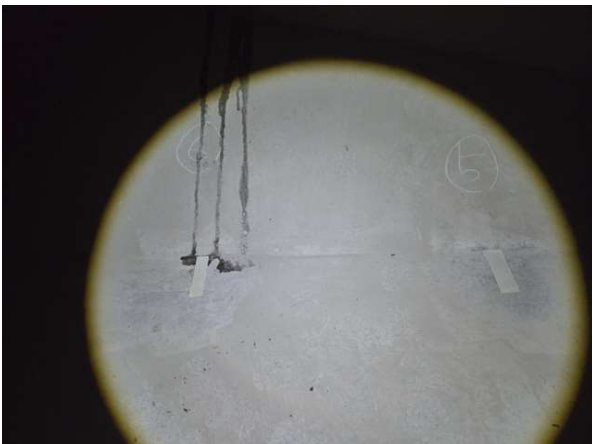
| 손상현황 | • S15 Box내부 잡철근노출 보수됨 | 손상현황 | • S16 Box내부 박락(0.1m×0.2m) |
| 원 인 | • - | 원 인 | • 시공미흡, 외부충격 등 |

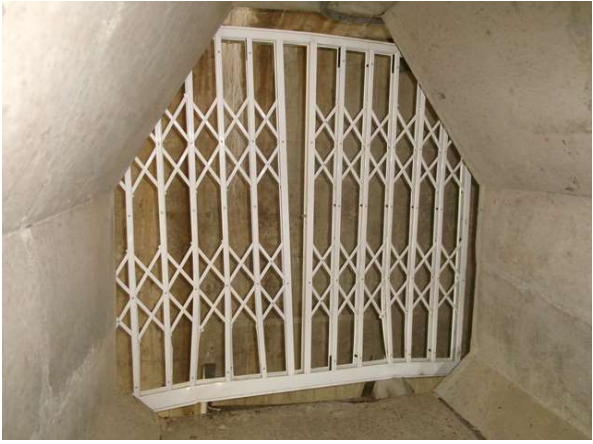
| 손상현황 | • A1 격벽 출입문 파손(1ea) | 손상현황 | • A1 격벽 균열(0.3mm미만) |
| 원 인 | • 시공미흡, 외부충격 등 | 원 인 | • 시공초기 온도변화 및 건조수축 등 |

- 격벽에서 조사된 균열(0.3mm미만), 보수부 재균열(0.3mm미만), 망상균열의 경우 건조수축 및 거푸집 조기탈거, 온도변화 등 복합적인 원인에 의한 손상으로 판단되며, 구조적인 영향을 미치는 손상은 아니나 부재의 내구성을 확보하고 손상의 진전을 방지하는 차원의 표면처리등 적절한 보수가 필요할 것으로 사료된다.
- 출입문 파손의 경우 시공미흡 및 외부 충격에 의한 손상으로 판단되며, 구조적인 영향을 미치는 손상이 아니므로, 손상의 진전 여부에 대한 주의관찰을 실시하는 것이 요구된다.

| 조치방안 | • 주의관찰 | 조치방안 | • 표면처리 |

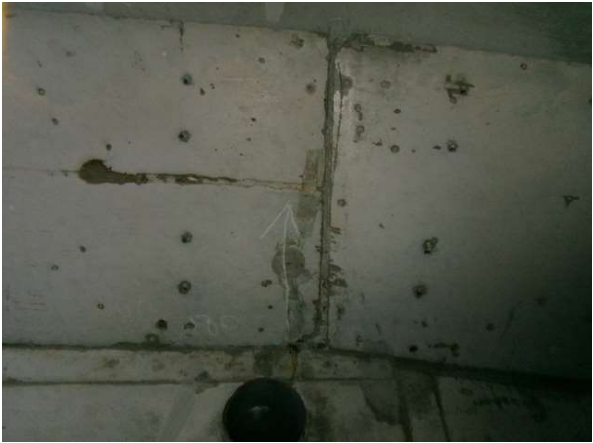
| 손상현황 | • P2 격벽 재균열(0.3mm미만) | 손상현황 | • P3 격벽 균열(0.3mm미만) |
| 원 인 | • 시공초기 온도변화 및 건조수축 등 | 원 인 | • 시공초기 온도변화 및 건조수축 등 |

| 조치방안 | • 표면처리 | 조치방안 | • 표면처리 |

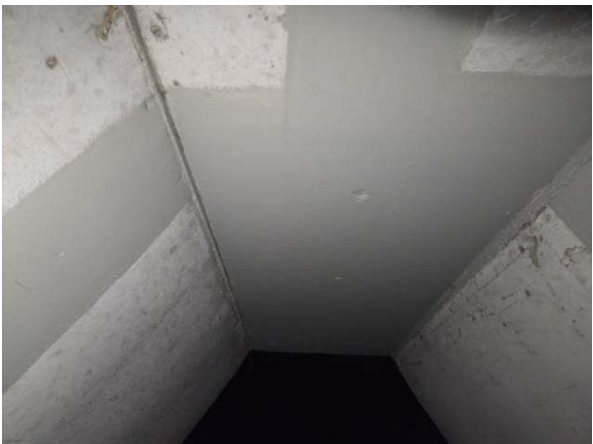
| 손상현황 | • P3 격벽 망상균열 보수됨 | 손상현황 | • P4 격벽 균열(0.3mm미만) |
| 원 인 | • - | 원 인 | • 시공초기 온도변화 및 건조수축 등 |

| 조치방안 | • 상태양호 | 조치방안 | • 표면처리 |

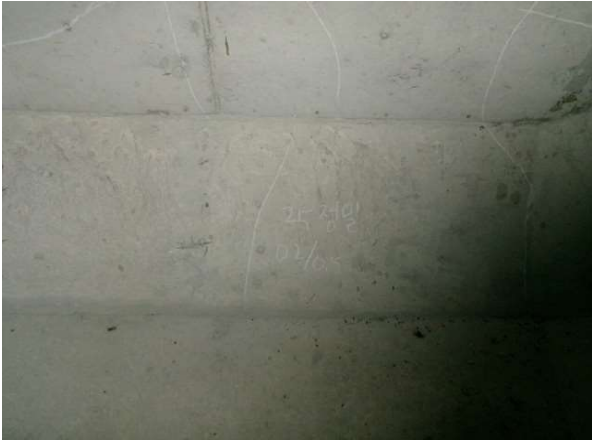
| 손상현황 | • P5 격벽 균열(0.3mm미만) | 손상현황 | • P5 격벽 망상균열(2.0m×1.2m) |
| 원 인 | • 시공초기 온도변화 및 건조수축 등 | 원 인 | • 시공초기 온도변화 및 건조수축 등 |

| 조치방안 | • 표면처리 | 조치방안 | • 표면처리 |

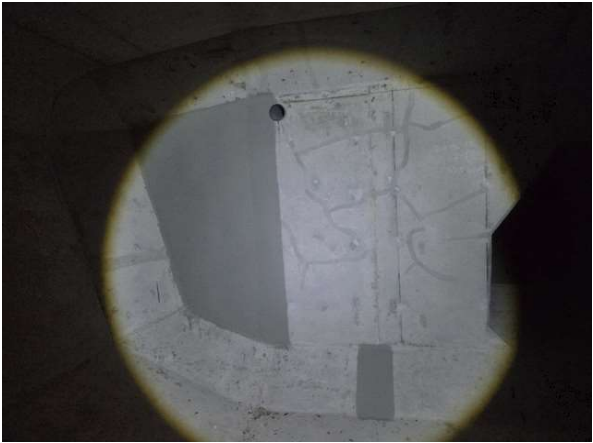
| 손상현황 | • P6 격벽 망상균열 보수됨 | 손상현황 | • P7 격벽 균열(0.3mm미만) 보수됨 |
| 원 인 | • - | 원 인 | • - |

| 조치방안 | • 상태양호 | 조치방안 | • 상태양호 |

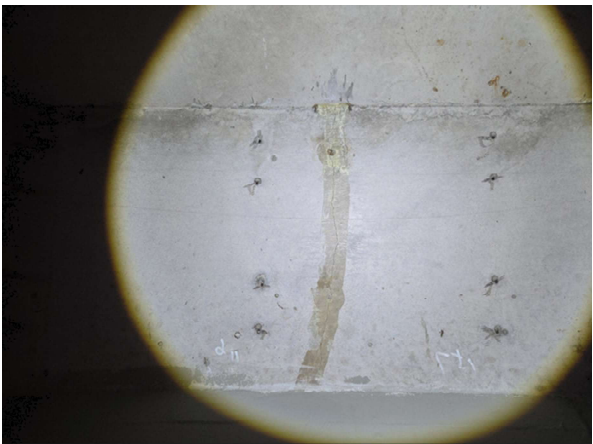
| 손상현황 | • P8 격벽 균열(0.3mm미만) | 손상현황 | • P9 격벽 균열(0.3mm미만) 보수됨 |
| 원 인 | • 시공초기 온도변화 및 건조수축 등 | 원 인 | • - |

| 조치방안 | • 표면처리 | 조치방안 | • 상태양호 |

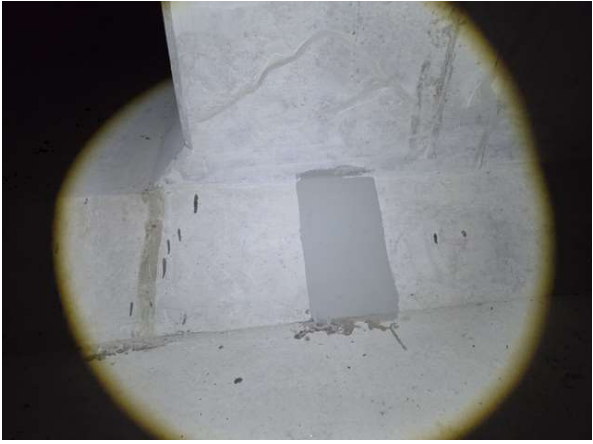
| 손상현황 | • P10 격벽 균열(0.3mm미만) 보수됨 | 손상현황 | • P11 격벽 균열(0.3mm미만) |
| 원 인 | • - | 원 인 | • 시공초기 온도변화 및 건조수축 등 |

| 조치방안 | • 상태양호 | 조치방안 | • 표면처리 |

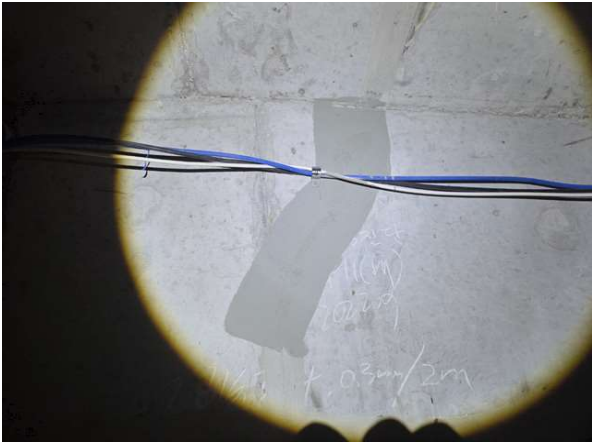
| 손상현황 | • P11 격벽 균열(0.3mm이상) 보수됨 | 손상현황 | • P15 격벽 균열(0.3mm미만) |
| 원 인 | • - | 원 인 | • 시공초기 온도변화 및 건조수축 등 |

| 조치방안 | • 상태양호 | 조치방안 | • 표면처리 |

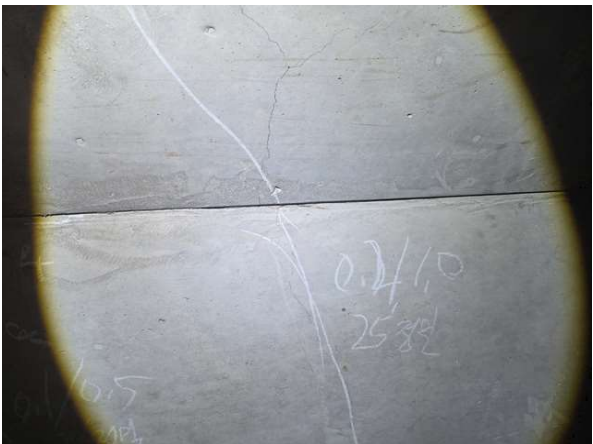
| 손상현황 | • P17 격벽 균열(0.3mm미만) | 손상현황 | • P19 격벽 균열(0.3mm미만) 보수됨 |
| 원 인 | • 시공초기 온도변화 및 건조수축 등 | 원 인 | • - |

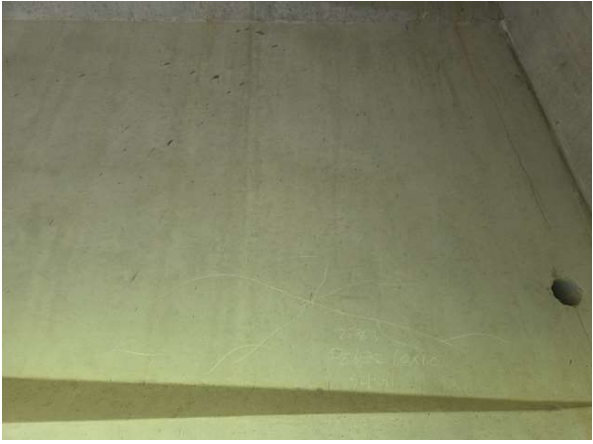
| 손상현황 | • S21-G1 거더 망상균열(1.0m×1.0m) | 손상현황 | • S21-G1 거더 망상균열(1.0m×1.0m) |
| 원 인 | • 시공초기 온도변화 및 건조수축 등 | 원 인 | • 시공초기 온도변화 및 건조수축 등 |

- PSC Beam 거더에서 조사된 망상균열의 경우 건조수축 및 거푸집 조기탈거, 온도변화 등 복합적인 원인에 의한 손상으로 판단되며, 구조적인 영향을 미치는 손상은 아니나 부재의 내구성을 확보하고 손상의 진전을 방지하는 차원의 표면처리등 적절한 보수가 필요할 것으로 사료된다.
- 조사된 재료분리 손상의 경우 시공초기 다짐미흡 등에 의한 손상으로 유추되며, 구조적인 손상은 아니나 내구성 및 단면 확보차원의 단면보수 등 적절한 조치가 필요할 것으로 사료된다.

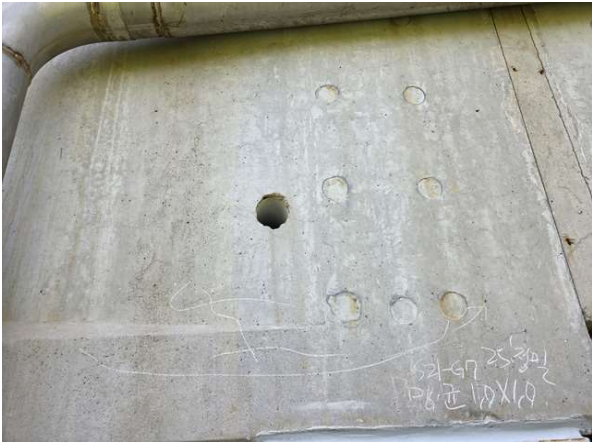
| 손상현황 | • S21-G7 거더 망상균열(1.0m×1.0m) | 손상현황 | • S22-G7 거더 망상균열(1.5m×1.0m) |
| 원 인 | • 시공초기 온도변화 및 건조수축 등 | 원 인 | • 시공초기 온도변화 및 건조수축 등 |

| 조치방안 | • 표면처리 | 조치방안 | • 표면처리 |

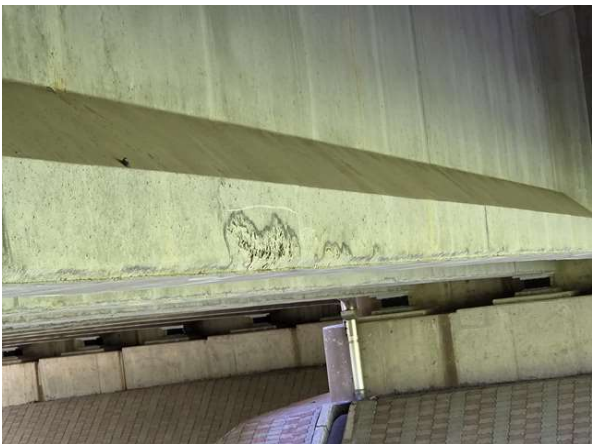
| 손상현황 | • S22-G3 거더 재료분리(0.2m×0.2m) | 손상현황 | • S22-G3 거더 재료분리(0.8m×0.1m) |
| 원 인 | • 시공미흡, 다짐미흡 등 | 원 인 | • 시공미흡, 다짐미흡 등 |

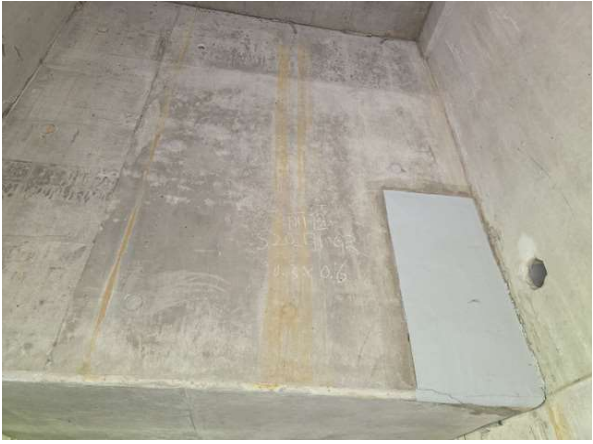
| 손상현황 | • S20 가로보 박락 보수됨 | 손상현황 | • S20 가로보 박락 및 철근노출(0.3m×0.5m) |
| 원 인 | • - | 원 인 | • 시공미흡, 다짐미흡, 장기공용 등 |

| 조치방안 | • 상태양호 | 조치방안 | • 단면보수(방청) |

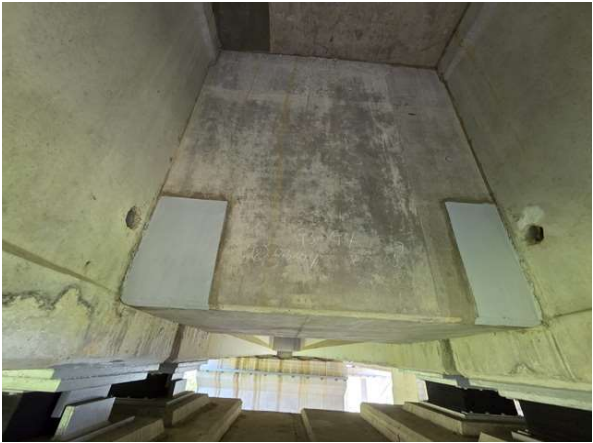
| 손상현황 | • S21 가로보 철근노출 보수됨 | 손상현황 | • S21 가로보 균열(0.3mm미만) |

| 조치방안 | • 상태양호 | 조치방안 | • 표면처리 |

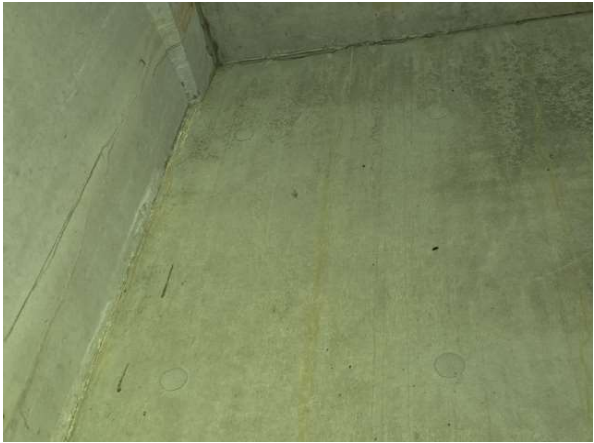
| 원 인 | • - | 원 인 | • 시공초기 온도변화 및 건조수축 등 |

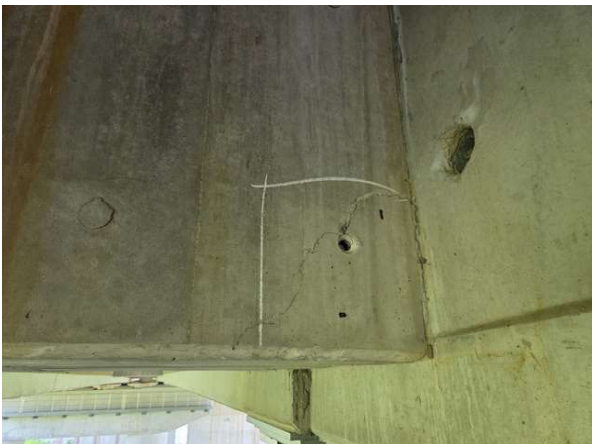
| 손상현황 | • S22 가로보 박락(0.3m×0.5m) | 손상현황 | • S22 가로보 박락(0.3m×1.3m) |
| 원 인 | • 시공미흡, 다짐미흡, 장기공용 등 | 원 인 | • 시공미흡, 다짐미흡, 장기공용 등 |

- 가로보에서 조사된 균열(0.3mm미만)의 경우 거푸집 조기탈거, 건조수축 등에 의한 손상으로 판단되며, 구조적인 손상은 아니나 내구성 확보 차원의 표면처리 등 적절한 보수가 필요할 것으로 사료된다.
- 조사된 박락, 들뜸, 박락 및 철근노출, 박리 등의 단면손상은 시공시 마감미흡, 다짐미흡, 거푸집 조기탈형, 피복부족 등에 의한 손상으로 판단되며, 내구성 확보 차원의 단면보수, 단면보수(방청) 등의 조치가 필요하다.

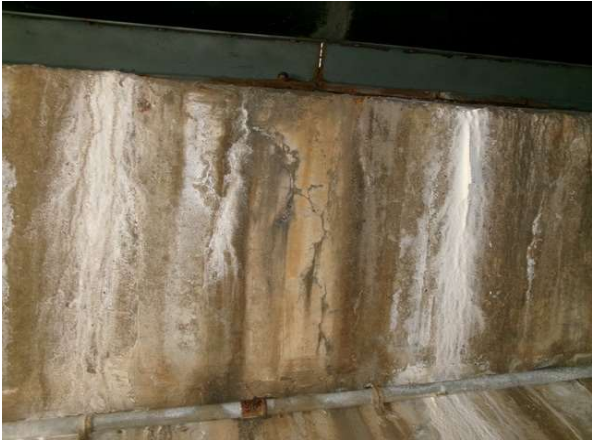
| 손상현황 | • A1 교대 망상균열(1.0m×1.0m) | 손상현황 | • A1 교대 망상균열(12.0m×3.0m) |
| 원 인 | • 시공초기 온도변화 및 건조수축 등 | 원 인 | • 시공초기 온도변화 및 건조수축 등 |

| 조치방안 | • 표면처리 | 조치방안 | • 표면처리 |

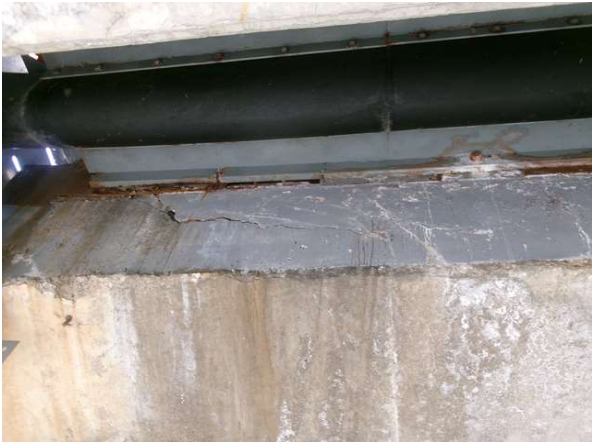
| 손상현황 | • A1 교대 박락(12.0m×3.0m) | 손상현황 | • A1 교대 철근노출(0.4m×0.1m) |
| 원 인 | • 장기공용, 우수유입 등 | 원 인 | • 시공미흡, 피복 두께 부족 등 |

| 조치방안 | • 단면보수 | 조치방안 | • 단면보수(방청) |

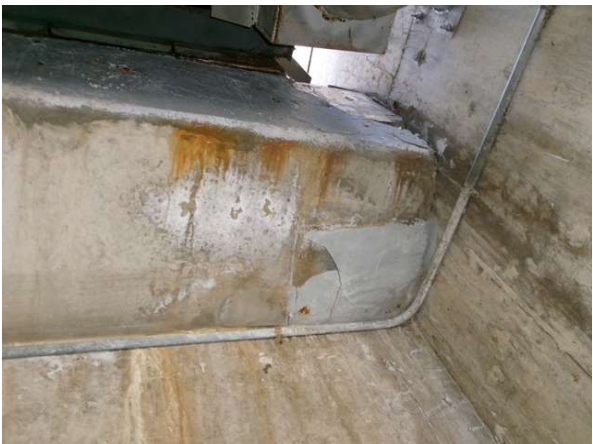
| 손상현황 | • A1 교대 보수부 들뜸(0.6m×0.5m) | 손상현황 | • A1 교대 파손(0.1m×0.1m) |
| 원 인 | • 시공미흡, 우수유입 등 | 원 인 | • 시공미흡, 외부충격 등 |

| 조치방안 | • 단면보수 | 조치방안 | • 단면보수 |

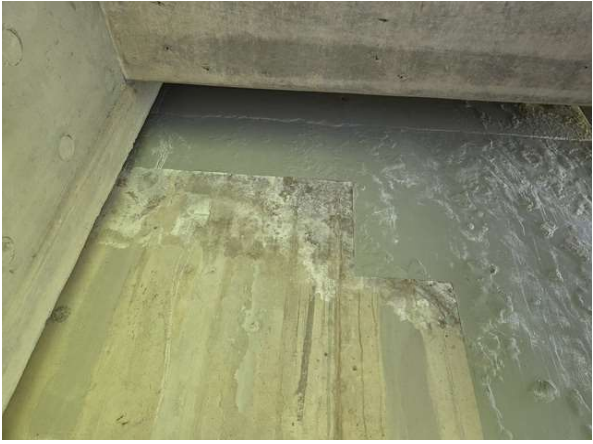
| 손상현황 | • A2 교대 균열(0.3mm미만) | 손상현황 | • A2 교대 균열(0.3mm미만) 보수됨 |
| 원 인 | • 시공초기 온도변화 및 건조수축 등 | 원 인 | • - |

| 조치방안 | • 표면처리 | 조치방안 | • 상태양호 |

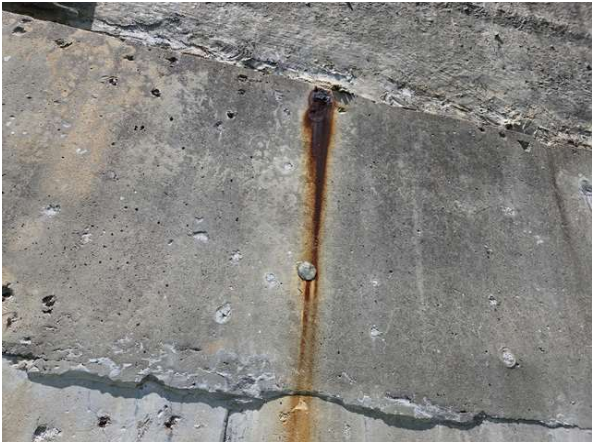
| 손상현황 | • A2 교대 녹물흔적(0.1m×1.2m) | 손상현황 | • A2 교대 백태(2.0m×1.0m) |
| 원 인 | • 장기공용, 우수유입 등 | 원 인 | • 장기공용, 우수유입 등 |

| 조치방안 | • 주의관찰 | 조치방안 | • 표면처리 |

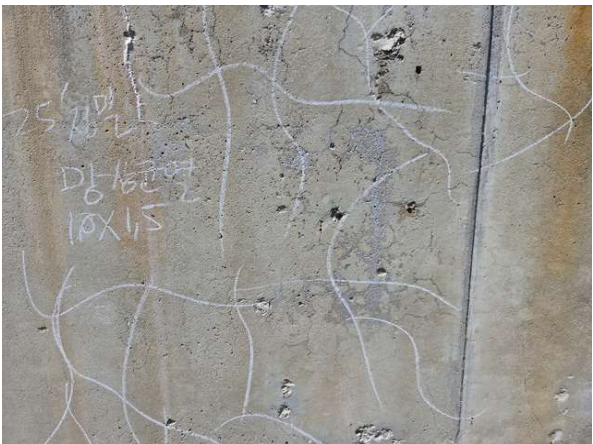
| 손상현황 | • A2 교대 망상균열(1.0m×1.5m) | 손상현황 | • A2 교대 표면오염(1.8m×1.5m) |
| 원 인 | • 시공초기 온도변화 및 건조수축 등 | 원 인 | • 우수유입 등 |

- 교대에서 조사된 균열(0.3mm미만, 이상), 망상균열의 경우 거푸집 조기탈거, 건조수축, 온도 변화 등 복합적인 원인에 의한 손상으로 판단되며, 구조적인 영향을 미치는 손상은 아니나 손상의 진전방지 및 내구성 확보차원의 표면처리 및 주입보수 등의 적절한 보수가 필요할 것으로 사료된다.
- 조사된 박락, 들뜸, 파손, 철근노출 등의 단면손상은 시공시 마감미흡, 다짐미흡, 거푸집 조기탈형, 피복부족 등에 의한 손상으로 판단되며, 내구성 확보 차원의 단면보수, 단면보수(방청) 등의 조치가 필요하다.
- 조사된 백태의 경우 신축이음 하부 우수유입, 습기흡착 등에 의한 손상으로 판단되며, 내구성 확보 차원의 표면처리 등의 조치가 필요하다.
- 조사된 녹물흔적, 표면오염의 경우 우수유입, 습기흡착 등에 의한 손상으로 판단되며, 구조적인 영향을 미치는 손상이 아니므로, 손상의 진전 여부에 대한 주의관찰을 실시하고, 손상의 진전시 일괄 보수하는 것이 바람직 할 것으로 판단된다.

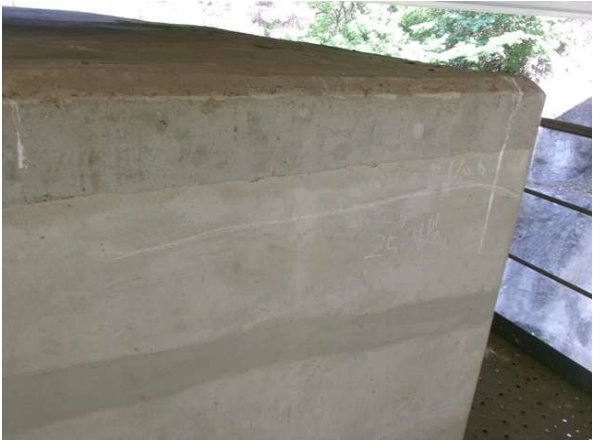
| 손상현황 | • P1 교각 균열(0.3mm미만) | 손상현황 | • P4 교각 균열(0.3mm미만) |
| 원 인 | • 건조수축, 거푸집 조기탈거 등 | 원 인 | • 건조수축, 거푸집 조기탈거 등 |

| 조치방안 | • 표면처리 | 조치방안 | • 표면처리 |

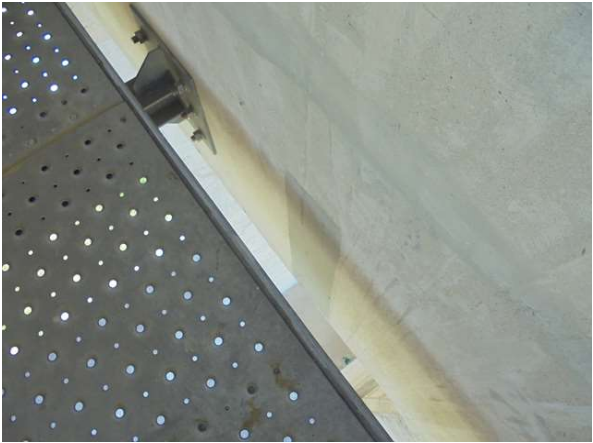
| 손상현황 | • P4 교각 균열(0.3mm미만) 보수됨 | 손상현황 | • P5 교각 균열(0.3mm미만) 보수됨 |

| 조치방안 | • 상태양호 | 조치방안 | • 상태양호 |

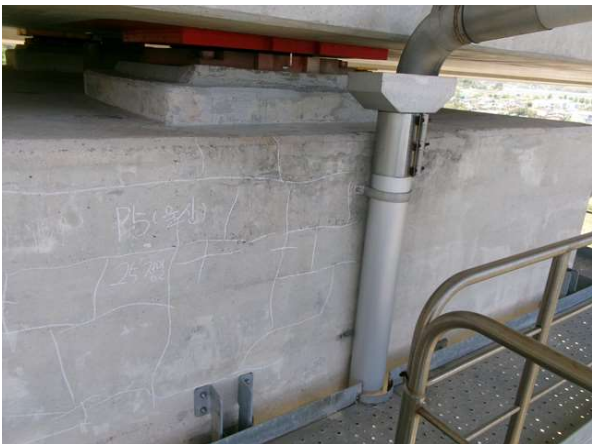
| 손상현황 | • P5 교각 망상균열(4.0m×0.8m) | 손상현황 | • P6 교각 균열(0.3mm미만) |
| 원 인 | • 건조수축, 거푸집 조기탈거 등 | 원 인 | • 건조수축, 거푸집 조기탈거 등 |

| 조치방안 | • 표면처리 | 조치방안 | • 표면처리 |

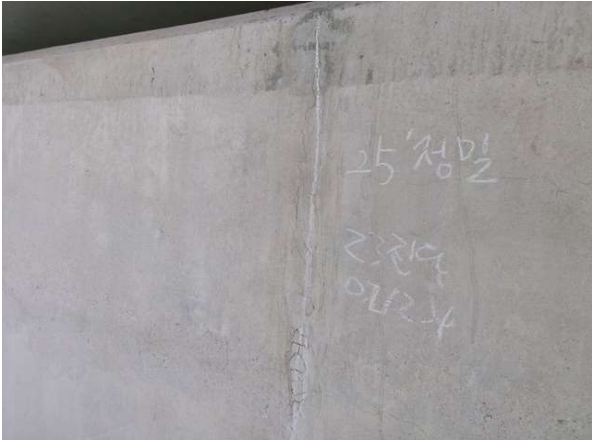
| 손상현황 | • P7 교각 균열(0.3mm미만) | 손상현황 | • P9 교각 균열(0.3mm미만) |
| 원 인 | • 건조수축, 거푸집 조기탈거 등 | 원 인 | • 건조수축, 거푸집 조기탈거 등 |

| 조치방안 | • 표면처리 | 조치방안 | • 표면처리 |

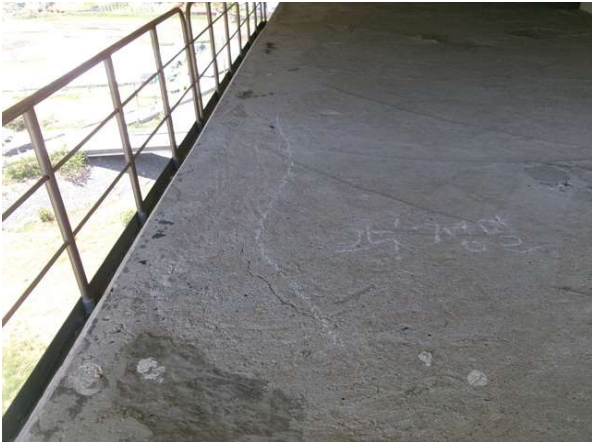
| 손상현황 | • P9 교각 균열(0.3mm미만) | 손상현황 | • P10 교각 파손(0.1m×0.1m) |
| 원 인 | • 건조수축, 거푸집 조기탈거 등 | 원 인 | • 외부충격, 시공미흡 등 |

| 조치방안 | • 표면처리 | 조치방안 | • 단면보수 |

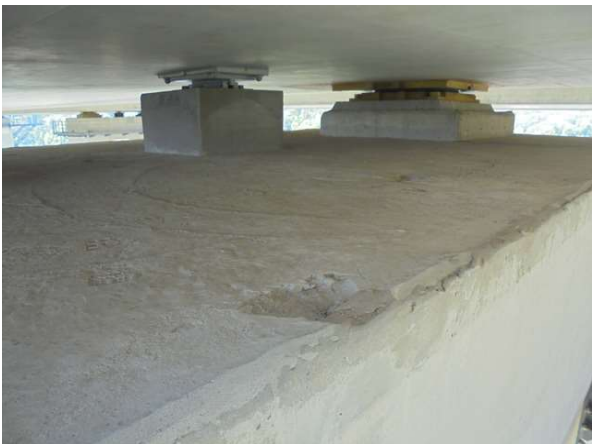
| 손상현황 | • P12 교각 파손(0.2m×0.2m) | 손상현황 | • P12 교각 박락(1.0m×0.2m) |
| 원 인 | • 외부충격, 시공미흡 등 | 원 인 | • 외부충격, 시공미흡 등 |

| 조치방안 | • 단면보수 | 조치방안 | • 단면보수 |

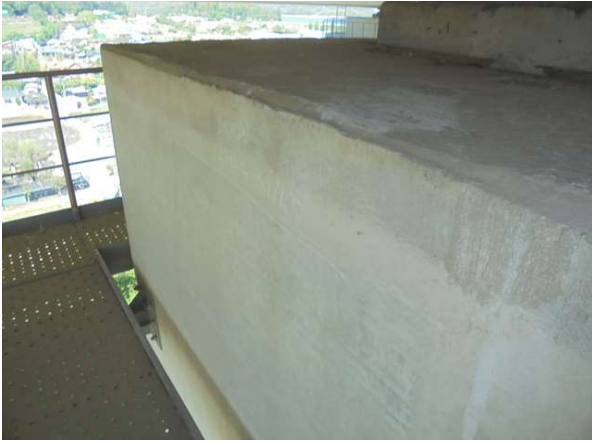
| 손상현황 | • P13 교각 균열(0.3mm미만) | 손상현황 | • P13 교각 균열(0.3mm미만) 보수됨 |
| 원 인 | • 건조수축, 거푸집 조기탈거 등 | 원 인 | • - |

| 조치방안 | • 표면처리 | 조치방안 | • 상태양호 |

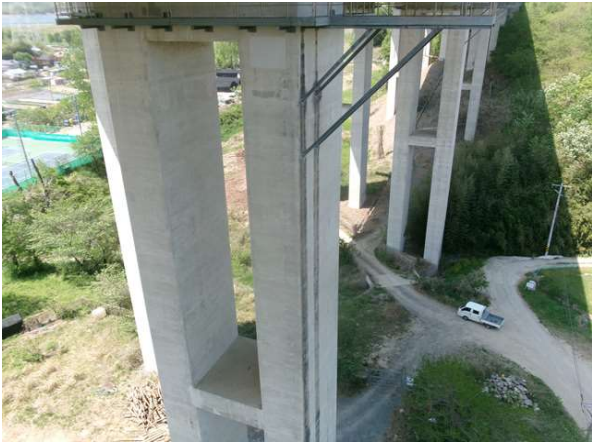
| 손상현황 | • P14 교각 표면오염(0.5m×36.0m×2ea) | 손상현황 | • P14 교각 균열(0.3mm미만) 보수됨 |
| 원 인 | • 외기노출, 우수유입 등 | 원 인 | • - |

| 조치방안 | • 주의관찰 | 조치방안 | • 상태양호 |

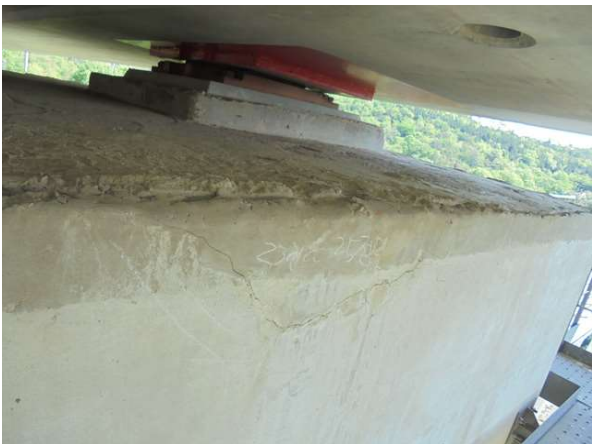
| 손상현황 | • P15 교각 박락(0.3m×1.0m) | 손상현황 | • P16 교각 균열(0.3mm미만) 보수됨 |
| 원 인 | • 외부충격, 시공미흡 등 | 원 인 | • - |

| 조치방안 | • 단면보수 | 조치방안 | • 상태양호 |

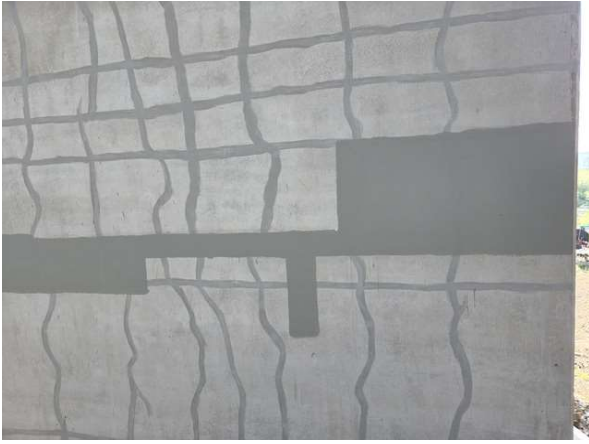
| 손상현황 | • P17 교각 균열(0.3mm미만) 보수됨 | 손상현황 | • P17 교각 파손(0.2m×0.2m) |

| 조치방안 | • 상태양호 | 조치방안 | • 단면보수 |

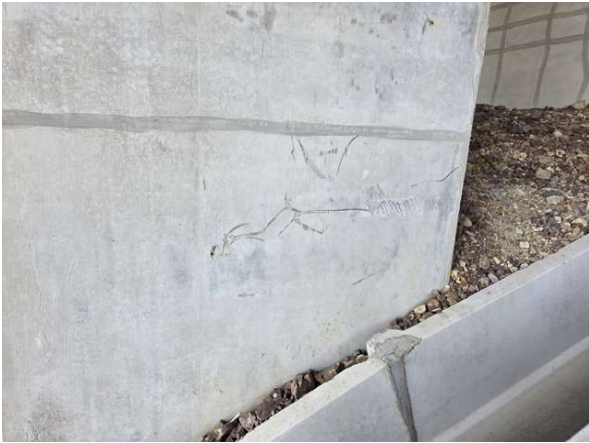
| 손상현황 | • P18 교각 균열(0.2m×0.2m×3ea) | 손상현황 | • P19 교각 균열(0.3mm이상) 보수됨 |
| 원 인 | • 건조수축, 거푸집 조기탈거 등 | 원 인 | • - |

| 조치방안 | • 표면처리 | 조치방안 | • 상태양호 |

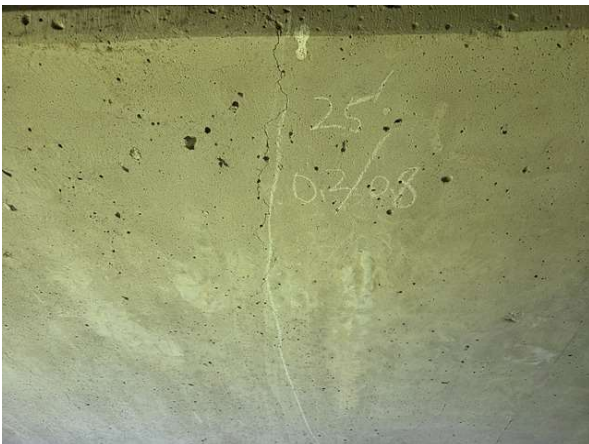
| 손상현황 | • P21 교각 균열(0.3mm미만) | 손상현황 | • P21 교각 망상균열(1.0m×1.0m) |
| 원 인 | • 건조수축, 거푸집 조기탈거 등 | 원 인 | • 건조수축, 거푸집 조기탈거 등 |

- 교각에서 조사된 균열(0.3mm미만, 이상), 망상균열의 경우 건조수축, 온도변화, 거푸집 조기 탈거 등의 복합적인 원인에 의한 손상으로 시설물에 영향을 미치는 구조적인 손상은 아닌 것으로 판단되며, 내구성 확보 차원의 표면처리, 주입보수 등의 적절한 보수를 실시하는 것이 바람직하다.
- 조사된 굽힘, 파손, 박리, 박락의 경우 외부충격, 시공초기 다짐미흡 및 손상부 우수유입 등 복합적인 원인으로 인한 손상으로 구조적인 영향을 미치는 손상은 아니나 내구성 확보 차원의 단면보수 등의 적절한 보수를 실시하는 것이 바람직할 것으로 사료된다.
- 조사된 표면열화, 표면오염의 경우 우수유입, 장기공용에 의한 외기 노출 등의 원인에 의한 손상으로 시설물에 구조적인 영향을 미치는 손상이 아니므로, 손상의 진전 여부에 대한 주의 관찰을 실시하고, 손상의 진전시 일괄 보수하는 것이 바람직 할 것으로 판단된다.

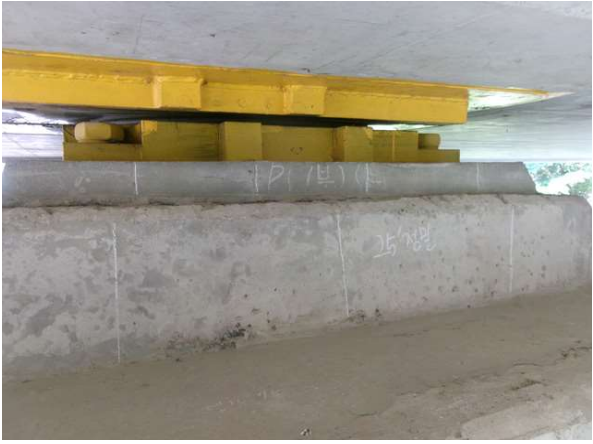
| 손상현황 | • P1-SH1 받침콘크리트균열(0.3mm미만) | 손상현황 | • P1-SH2 무수축물탈균열(0.3mm미만) |
| 원 인 | • 건조수축, 거푸집 조기탈거 등 | 원 인 | • 건조수축, 거푸집 조기탈거 등 |

| 조치방안 | • 표면처리 | 조치방안 | • 표면처리 |

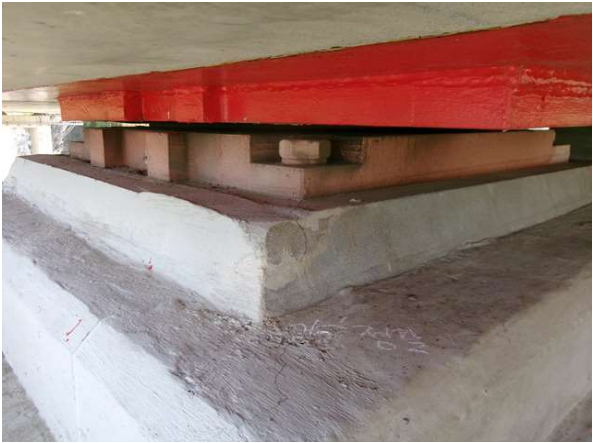
| 손상현황 | • P3-SH2 무수축물탈 박리(0.2m×0.2m) | • 재도장 | • P3-SH2 Plate부식 (1ea) |
| 원 인 | • 시공미흡, 다짐미흡, 장기공용 등 | 원 인 | • 우수유입, 외기노출, 공용기간 경과 등 |

| 조치방안 | • 단면보수 | 조치방안 | • 재도장 |

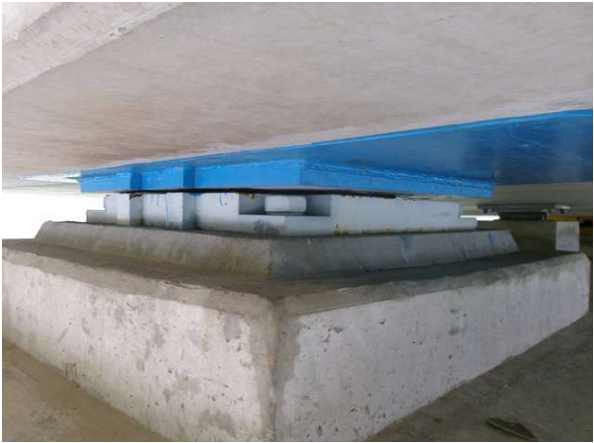
- 교량받침에 조사된 Plate 부식의 경우 공용기간 증가로 인한 도장미흡부 습기흡착, 신축이음 하부 누수로 인한 우수유입 등에 의한 손상으로 부재의 내구성 확보 차원의 재도장 등 적절한 보수조치를 실시하는 것이 바람직할 것으로 사료된다.
- 조사된 받침콘크리트 및 무수축물탈 균열(0.3mm미만), 무수축물탈 망상균열의 경우 건조수축 및 거푸집 조기탈거, 온도변화 등 복합적인 원인에 의한 손상으로 시설물에 영향을 미치는 구조적인 손상은 아닌 것으로 판단되며, 내구성 확보 차원의 표면처리 등의 보수를 실시하는 것이 바람직하다.
- 조사된 받침콘크리트 및 무수축물탈 박리, 파손의 경우 시공시 마감미흡, 다짐미흡, 거푸집 조기탈형 등에 의한 손상으로 판단되며, 내구성 확보 차원의 단면보수 등의 조치가 필요하다.
- 조사된 스토퍼 협착의 경우 시공초기 거더 거치 및 바닥판 타설시 탄성패드 유동, 플레이트-탄성패드 마찰력부족 및 감소, 시공오차 등 복합적인 원인에 의한 손상으로 금회 점검 시기에 상기 발생한 손상에 의한 교량받침의 기능성을 저해할만한 영향은 없는 것으로 확인되었으며 주기적인 점검을 통한 유지관리를 실시하고 손상의 진전시 적절한 보수를 실시하는 것이 바람직하다고 판단된다.

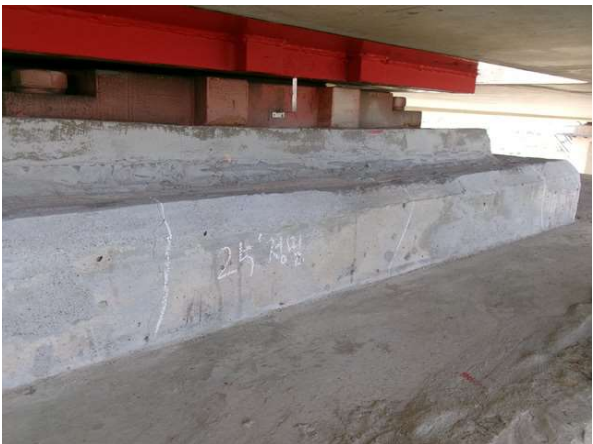
| 손상현황 | • P5-SH1 받침콘크리트균열(0.3mm미만) | 손상현황 | • P7-SH2 받침콘크리트균열(0.3mm미만) |
| 원 인 | • 건조수축, 거푸집 조기탈거 등 | 원 인 | • 건조수축, 거푸집 조기탈거 등 |

| 조치방안 | • 표면처리 | 조치방안 | • 표면처리 |

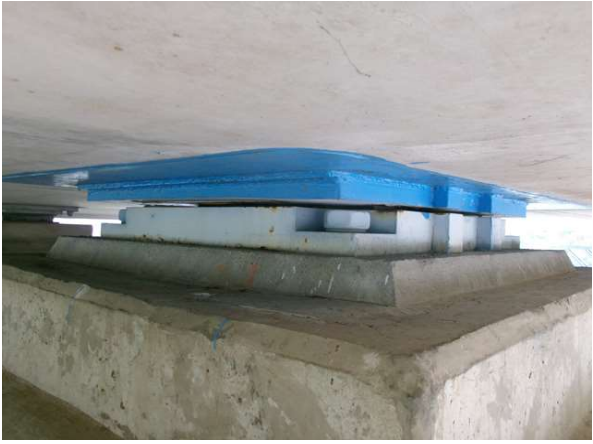
| 손상현황 | • P9-SH2 Plate부식 (1ea) | 손상현황 | • P13-SH2 받침콘크리트 파손(0.4m×0.4m) |
| 원 인 | • 우수유입, 외기노출, 공용기간 경과 등 | 원 인 | • 시공미흡, 외부충격 등 |

| 조치방안 | • 채도장 | 조치방안 | • 단면보수 |

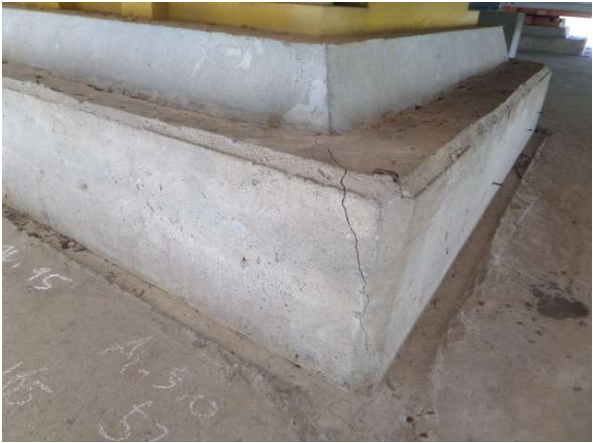
| 손상현황 | • P16-SH1 받침콘크리트 박리(0.4m×0.2m) | 손상현황 | • P19-SH1 받침콘크리트균열(0.3mm미만) |
| 원 인 | • 시공미흡, 다짐미흡, 장기공용 등 | 원 인 | • 건조수축, 거푸집 조기탈거 등 |

| 조치방안 | • 단면보수 | 조치방안 | • 표면처리 |

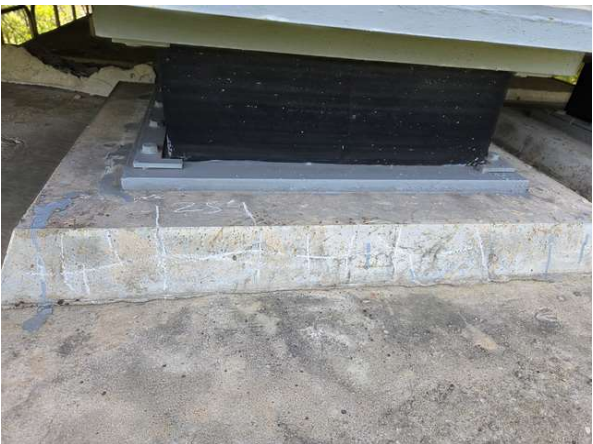
| • 채도장 | • P20-SH7(A1) 무수축물탈 땅상균열(0.2m×0.5m) | 손상현황 | • P21-SH7(A1) 스톱퍼 협착(6ea) |
| 원 인 | • 건조수축, 거푸집 조기탈거 등 | 원 인 | • 시공미흡 등 |

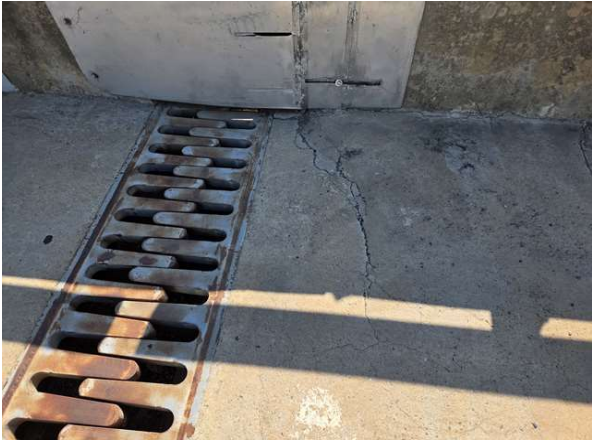
| 손상현황 | • A1 후타재 파손 (0.5m×1.0m) | 손상현황 | • P19-1 유간 토사퇴적 (L=2.0m) |
| 원 인 | • 차량 반복통행, 장기공용 등 | 원 인 | • 차량통행, 장기공용 등 |

- 신축이음에서 조사된 후타재 균열, 후타재 망상균열, 후타재 파손의 경우 건조수축, 시공시 다짐미흡, 차량 통행하중 및 충격 등으로 인한 손상으로 판단되며, 손상의 정도가 차량의 주행성에 영향을 미치는 상태는 아니므로 즉각적인 보수를 실시하기 보다는 주기적인 점검을 통한 유지관리를 실시한 후 손상의 진전시 일괄보수를 실시하는 것이 바람직할 것으로 사료된다.
- 조사된 유간토사퇴적의 경우 공용기간 증가, 차량의 반복통행 진동 등 복합적인 원인에 의한 손상으로 신축이음장치의 기능성 확보 및 원활한 배수 기능을 위한 정비 등의 보수를 실시하는 것이 바람직하다.

| 조치방안 | • 단면보수 | 조치방안 | • 정비 |

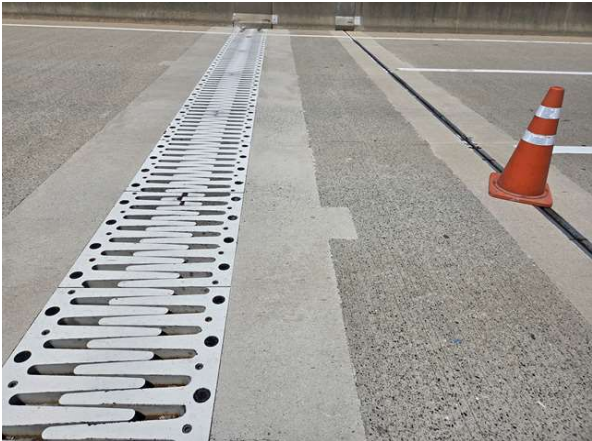
| 손상현황 | • P19-1 후타재 망상균열 (0.5m×7.0m×2ea) | 손상현황 | • P19-2 후타재 균열 (0.3mm미만) |
| 원 인 | • 건조수축, 차량 반복통행 등 | 원 인 | • 건조수축, 차량 반복통행 등 |

| 조치방안 | • 표면처리 | 조치방안 | • 표면처리 |

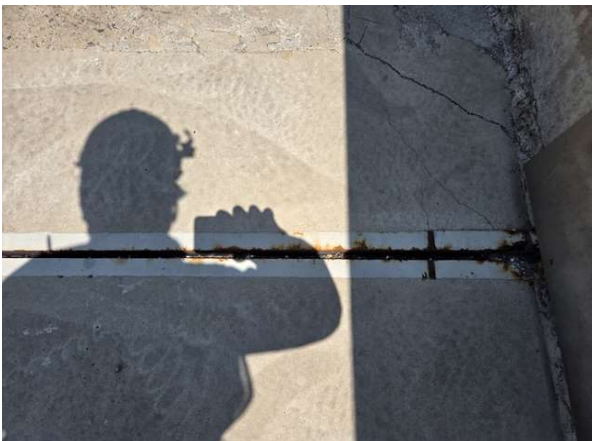
| 손상현황 | • A2 유간 토사퇴적 (L=1.0m) | 손상현황 | • A2 후타재 균열 (0.3mm미만) |
| 원 인 | • 차량통행, 장기공용 등 | 원 인 | • 건조수축, 차량 반복통행 등 |

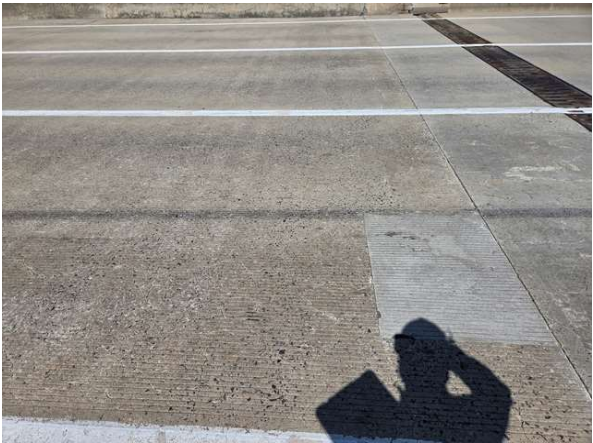
| 손상현황 | • S1 접속도로 망상균열(3.0×8.0) | 손상현황 | • S2 포장 균열(L=6.0m) |
| 원 인 | • 건조수축, 장기공용 등 | 원 인 | • 건조수축, 장기공용 등 |

- 교면포장에 조사된 포장균열, 포장 망상균열의 경우 공용기간 증가, 건조수축, 시공미흡, 중차량 반복통행에 의한 윤하중, 동결방지재 살포 등 복합적인 원인에 의한 손상으로 판단되며, 현재 차량의 주행성에 영향을 미치지 않고, 바닥판하면과 연계된 손상으로의 진전은 없는 상태로 확인되어 즉각적인 보수를 실시하기 보다는 주기적인 점검을 통한 유지관리 후 손상의 진전시 일괄 재포장 등 조치를 실시하는 것이 바람직할 것으로 사료된다.

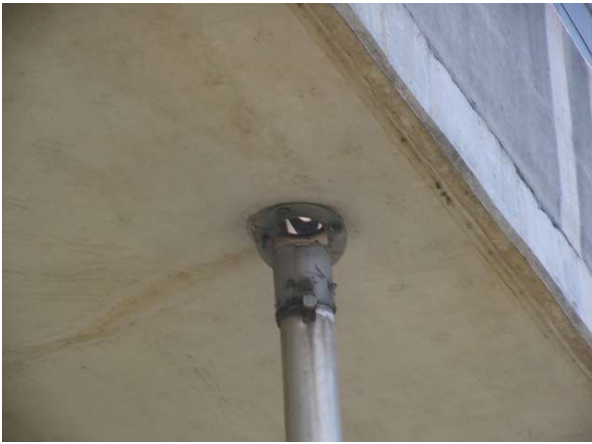
| 손상현황 | • S8 배수관 파손(1EA) | 손상현황 | • S9 배수관 탈락(1EA) |
| 원 인 | • 공용기간 증가, 외부충격 등 | 원 인 | • 공용기간 증가, 외부충격 등 |

| 조치방안 | • 재설치 | 조치방안 | • 재설치 |

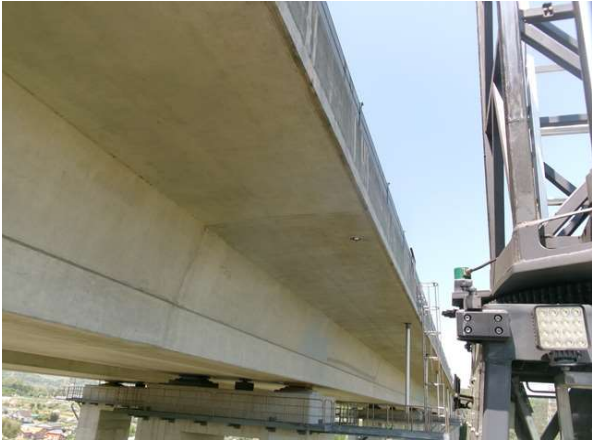
| 손상현황 | • S9 배수관 탈락(1EA) | 손상현황 | • S13 배수관 지지대 파손 보수됨 |
| 원 인 | • 공용기간 증가, 외부충격 등 | 원 인 | • - |

| 조치방안 | • 재설치 | 조치방안 | • 상태양호 |

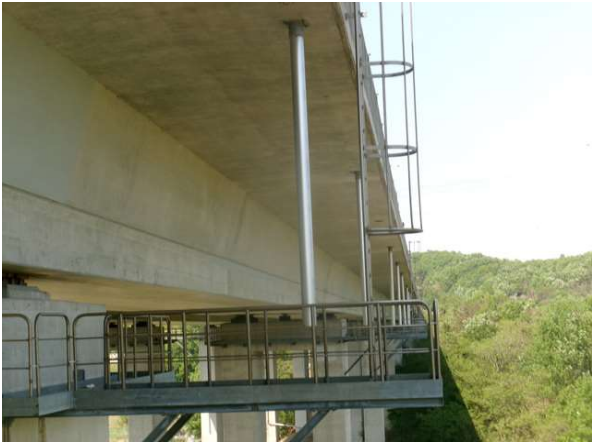
| 손상현황 | • S14 배수관 위치불량(1EA) | 손상현황 | • S14 배수구 막힘(1EA) |
| 원 인 | • 시공미흡 등 | 원 인 | • 공용기간 증가 등 |

| 조치방안 | • 재설치 | 조치방안 | • 정비 |

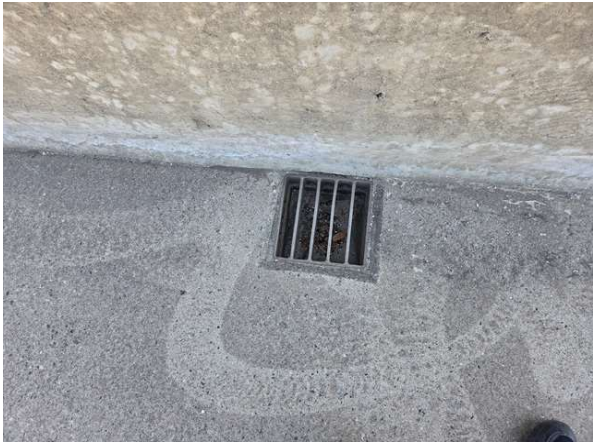
- 배수시설에서 조사된 배수관 위치불량, 배수관 탈락, 배수관 파손, 지지대 볼트풀림의 경우 시공미흡 및 장기공용에 의한 손상으로 판단되며, 손상의 진전 시 배수관 고정불량을 야기하거나 사용성에 영향을 미칠 수 있으므로 재설치, 정비 등의 적절한 보수를 실시하는 것이 바람직할 것으로 사료된다.
- 조사된 집수구 막힘의 경우 공용기간 증가, 비산먼지 퇴적 등에 의한 손상으로 우기 및 강설 시에 체수 및 설빙현상으로 인하여 차량 주행의 안전성에 위해를 가할 가능성이 농후하여 주기적인 정비 등의 보수조치를 실시하는 것이 바람직할 것으로 사료된다.

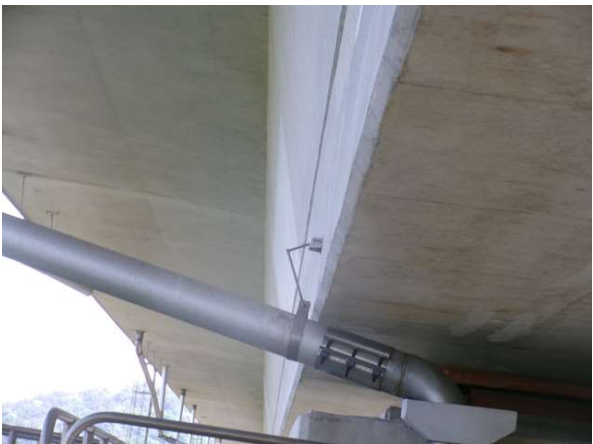
| 손상현황 | • S18 지지대 볼트폴립(1EA) | 손상현황 | • S19 배수관 탈락(1EA) |
| 원 인 | • 공용기간 증가 등 | 원 인 | • 공용기간 증가, 외부충격 등 |

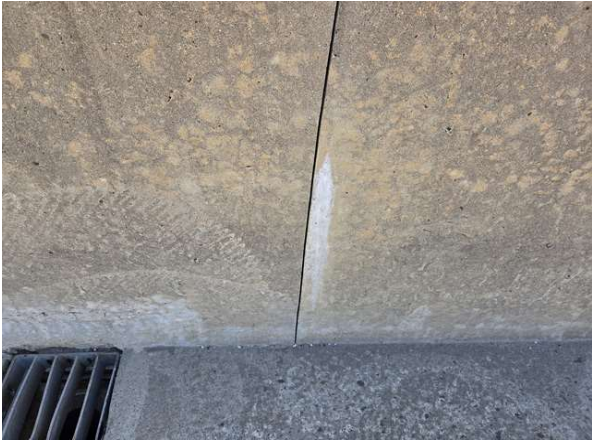
| 손상현황 | • S3 방호벽 백태(0.1×0.2) | 손상현황 | • S3 방호벽 균열(0.3mm미만) |
| 원 인 | • 우수유입, 장기공용 등 | 원 인 | • 건조수축, 거푸집 조기탈거 등 |

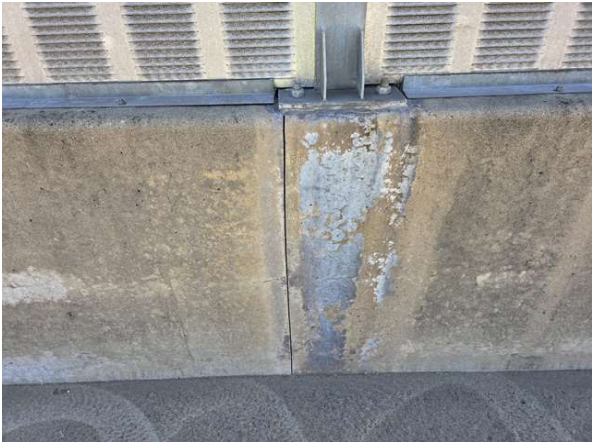
| 손상현황 | • S4 방호벽 망상균열(0.6×0.8) | 손상현황 | • S4 방호벽 파손(0.1×0.1) |
| 원 인 | • 건조수축, 거푸집 조기탈거 등 | 원 인 | • 외부충격 등 |

| 조치방안 | • 표면처리 | 조치방안 | • 단면보수 |

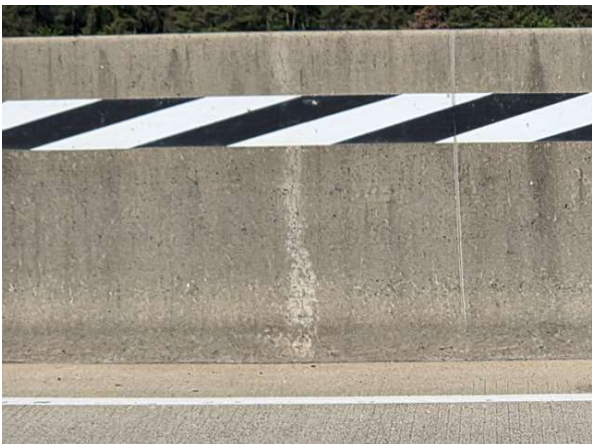
| 손상현황 | • S5 중앙분리대 균열(0.3mm미만) | 손상현황 | • S6 방호벽 재료분리(0.1×0.3) |
| 원 인 | • 건조수축, 거푸집 조기탈거 등 | 원 인 | • 시공시 다짐미흡 등 |

| 조치방안 | • 표면처리 | 조치방안 | • 단면보수 |

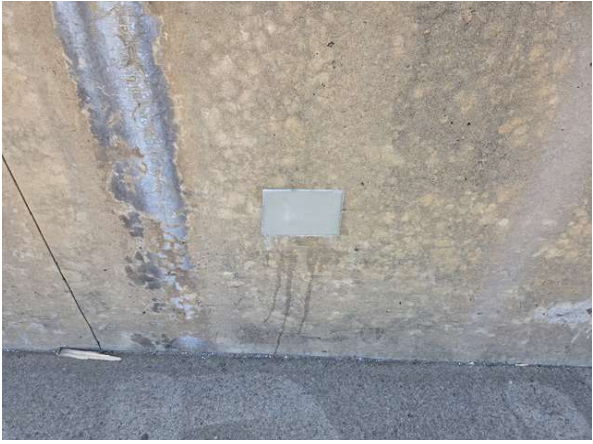
| 손상현황 | • S7 방호벽 철근노출 보수됨 | 손상현황 | • S9 방호벽 균열(0.3mm미만) |
| 원 인 | • - | 원 인 | • 건조수축, 거푸집 조기탈거 등 |

| 조치방안 | • 상태양호 | 조치방안 | • 표면처리 |

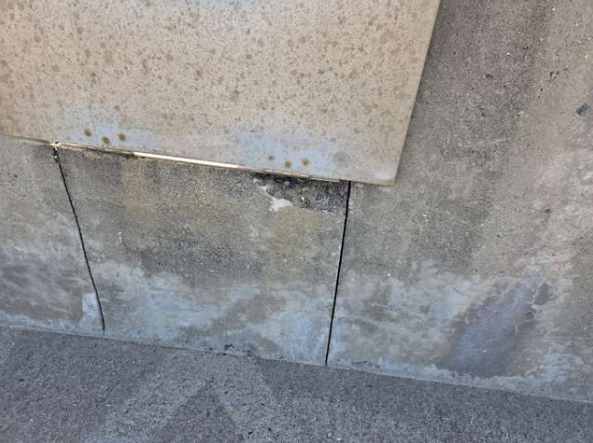
| 손상현황 | • S9 방호벽 파손(0.2×0.1) | 손상현황 | • S13 중앙분리대 굽힘(0.3×3.0) |
| 원 인 | • 외부충격 등 | 원 인 | • 외부충격 등 |

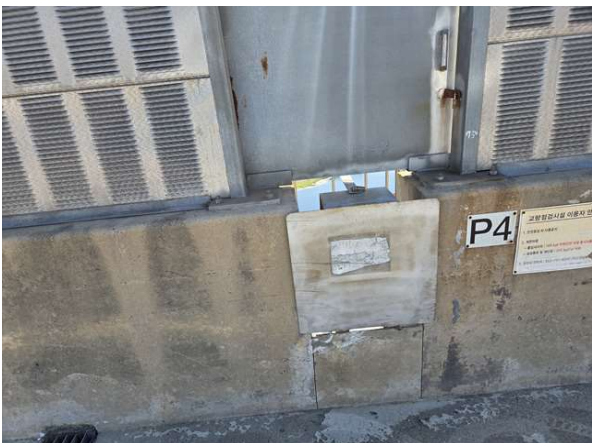
| 손상현황 | • P4 수직출입구 파손(1EA) 보수됨 | 손상현황 | • P10 점검로 변형(0.2×0.2) |
| 원 인 | • — | 원 인 | • 시공미흡, 외부충격 등 |

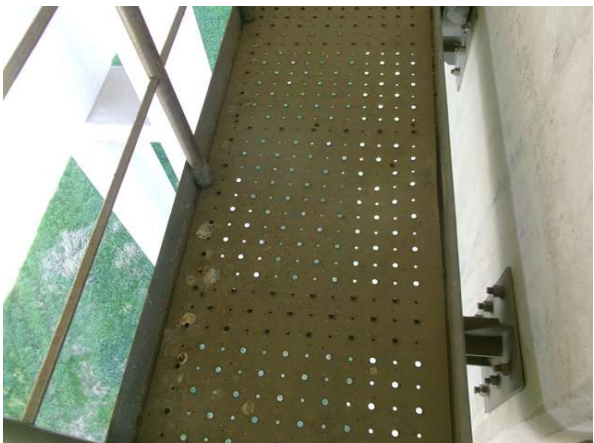
- 교량 점검시설에서 조사된 점검로변형의 경우 외부충격 및 시공미흡에 의한 손상으로 점검자 및 작업자의 안전을 확보하기 위한 정비 등의 보수를 실시하는 것이 필요하다고 판단된다.

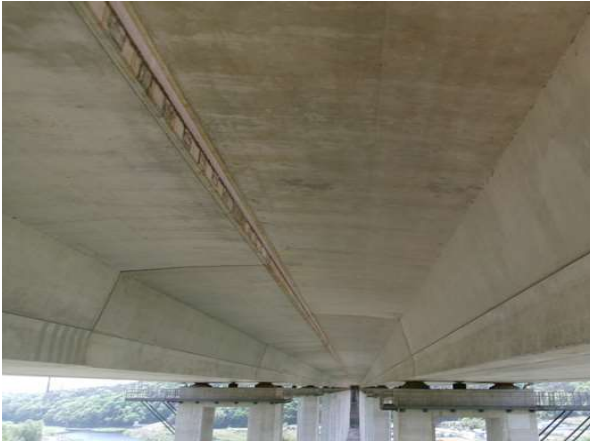
바닥판 종조인트 상태양호

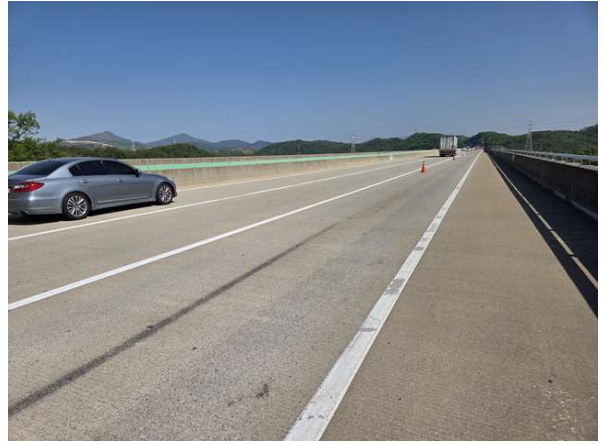
교면포장 상태양호

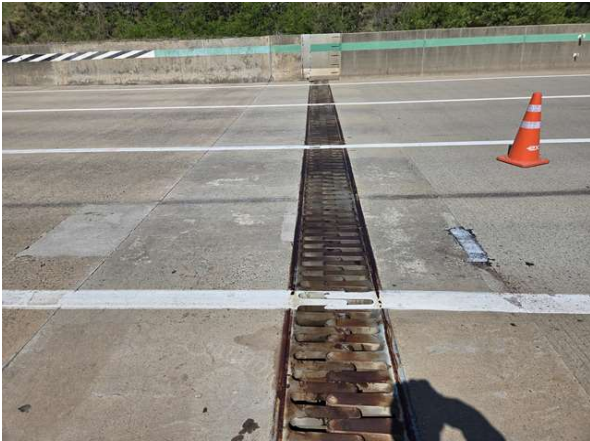
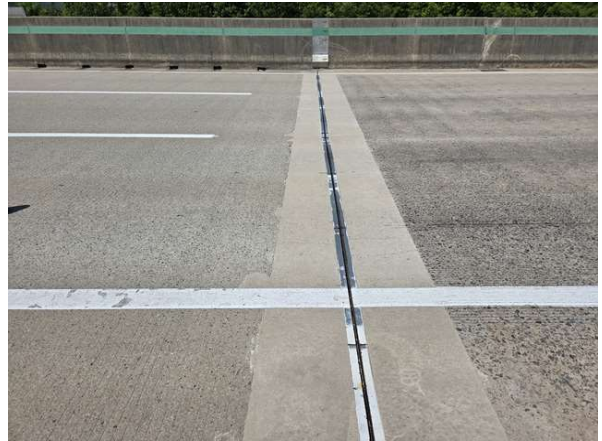
신축이음 상태양호
