## 46. 회야대교(울산)

### 46.1 시설물의 개요

본 시설물은 울산광역시 울주군 청량면에 위치한 교량으로 총 연장 1020.0m, 폭 15.7m로 시공되어 있다.

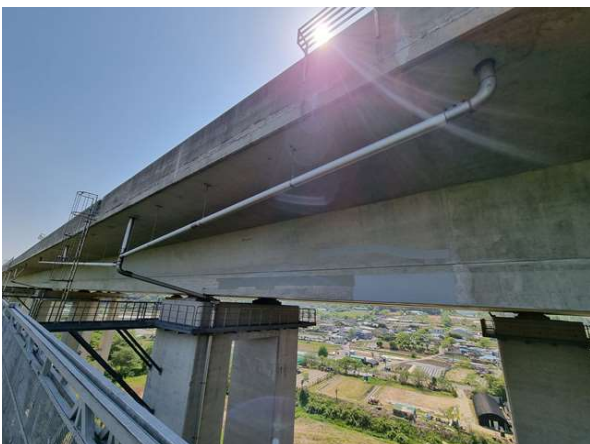
교량 배수관 상태양호
