## 03. 고래진1교(부산)

### 3. 고래진1교(부산)

본 시설물은 부산광역시 해운대구 송정동에 위치한 교량으로 총 연장 416.69m, 폭 12.60m로 시공되어 있다.

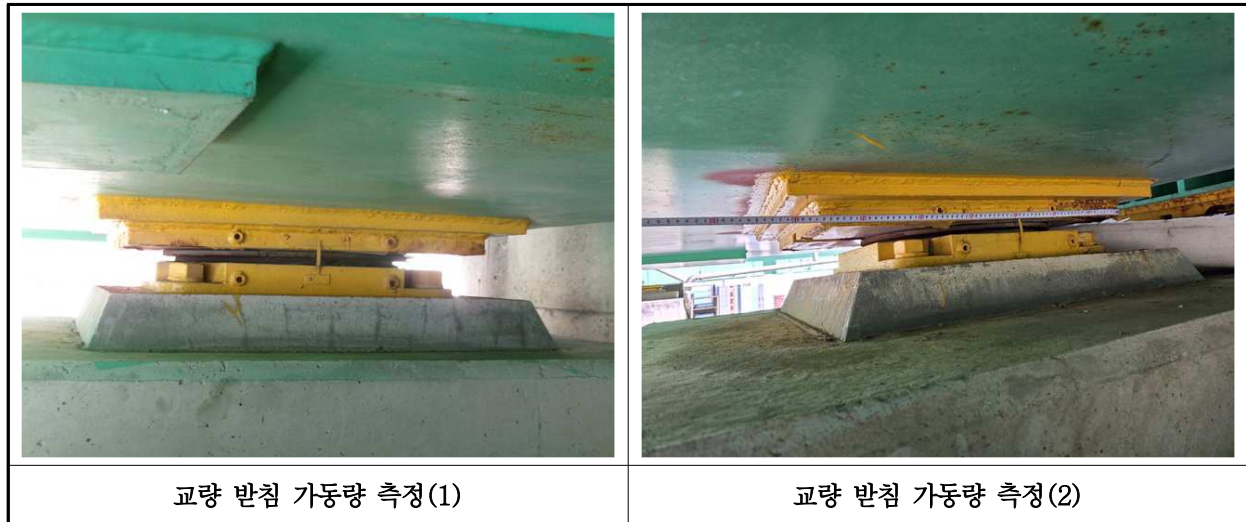
【사진 3.3.16】 교량받침 이동량 측정

| 구분 | 정밀안전점검 결과 | 비고 |
|---|---|---|
| 교량받침 | ◦교량받침에 대한 외관조사결과, 몰탈 및 콘크리트균열(0.3mm미만), 콘크리트 재료분리 및 파손이 발생한 것으로 조사되었다.<br>◦이동 여유량 검토<br>본 교량의 가동받침의 이동량 산정시 온도변화는 보통지방을 고려하여 -10℃~+40℃ 설계하였으며 설계 시 고려한 온도를 기준으로 교량받침 여유량 검토결과 온도 변화에 따른 가동여유량을 확보하고 있는 것으로 측정·검토되었다. | |
