## 12. 당사천교(울산0)

### 12.1 시설물의 개요

본 시설물은 부산광역시 해운대구 송정동 76 에 위치한 교량으로 총 연장 120.0m, 폭 12.2m의 PC빔 거더교로 시공되어 있다.

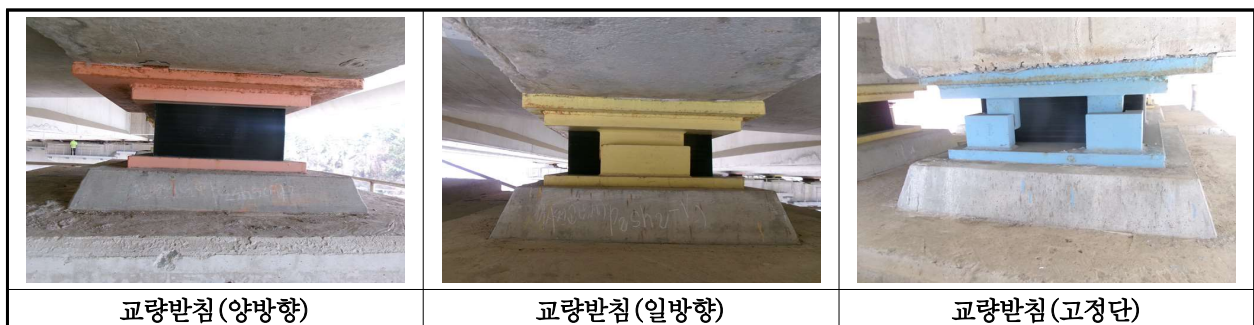
【사진 12.3.13】 교량받침 전경

- 교량받침에 대한 현장조사 결과, Plate 부식, 몰탈균열(0.3mm미만), 탄성패드 밀림, 스토퍼 밀착 등의 손상이 조사되었다.

- 교량받침에 조사된 몰탈 균열(0.3mm미만)의 경우 건조수축 및 지속적인 우수접촉, 온도변화 등 복합적인 원인에 의한 손상으로 시설물에 영향을 미치는 구조적인 손상은 아닌 것으로 판단되며, 내구성 확보 차원의 표면처리 등의 보수를 실시하는 것이 바람직하다.
- 조사된 Plate 부식의 경우 공용기간 증가로 인한 도장미흡부 습기흡착, 신축이음 하부 누수로 인한 우수유입 등에 의한 손상으로 부재의 내구성 확보 차원의 재도장 등 적절한 보수조치를 실시하는 것이 바람직할 것으로 사료된다.
- 조사된 탄성패드 밀림의 경우 시공초기 거더 거치 및 바닥판 타설시 탄성패드 유동, 플레이트-탄성패드 마찰력부족 및 감소, 시공오차 등 복합적인 원인에 의한 손상으로 금회 점검 시기에 상기 발생한 손상에 의한 교량받침의 기능성을 저해할만한 영향은 없는 것으로 확인되었고, 탄성패드 이탈을 방지하기 위한 스톱퍼가 설치되어 있는 상태이므로, 주기적인 주의관찰을 실시하는 유지관리가 바람직하다.
- 조사된 스톱퍼 밀착은 교각 P1, P2에서 조사되었고, 시공미흡으로 인해 초기설치시 고려한 거동을 하지 않아 발생한 것으로 전회와 비교시 진전은 미미한 상태이다. 이는 주기적인 주의관찰을 실시하는 유지관리가 바람직하다.

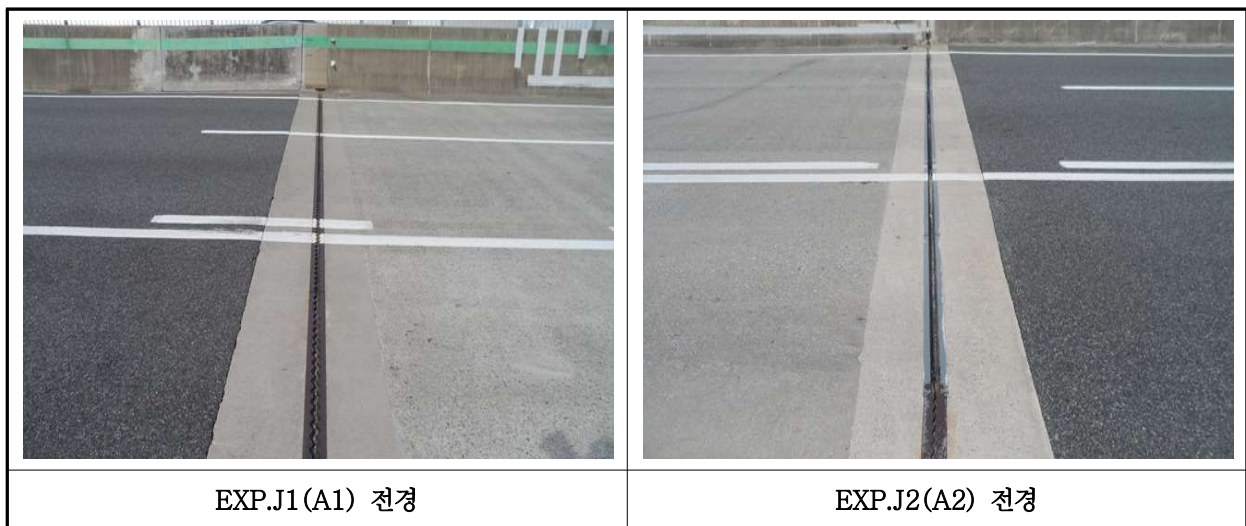
【사진 12.3.17】 신축이음장치 전경

- 신축이음 현장조사 결과, 후타재 균열, 유간 토사퇴적, 차수판 탈락 등의 손상이 조사되었다.

- 신축이음에서 조사된 후타재 균열의 경우 시공시 다짐불량, 온도변화, 건조수축, 차량 통행하중 및 충격 등으로 인한 손상으로 판단되며, 손상의 정도가 차량의 주행성에 영향을 미치는 상태는 아니므로 즉각적인 보수를 실시하기 보다는 주기적인 점검을 통한 유지관리를 실시한 후 손상의 진전시 일괄보수를 실시하는 것이 바람직할 것으로 사료된다.
- 유간 토사퇴적의 경우 공용기간 증가, 차량의 반복통행 진동 등 복합적인 원인에 의한 손상으로 신축이음장치의 기능성 확보 및 원활한 배수 기능을 위한 정비 등의 보수를 실시하는 것이 바람직하다.
- 조사된 차수판 탈락의 경우 공용기간 중 외부충격에 의한 탈락으로 판단되며, 손상부로 우수 유입에 의한 하부 콘크리트 표면오염, 열화 등의 손상을 야기시킬 수 있으므로, 정비를 통한 유지관리를 실시하는 것이 바람직할 것으로 사료된다.

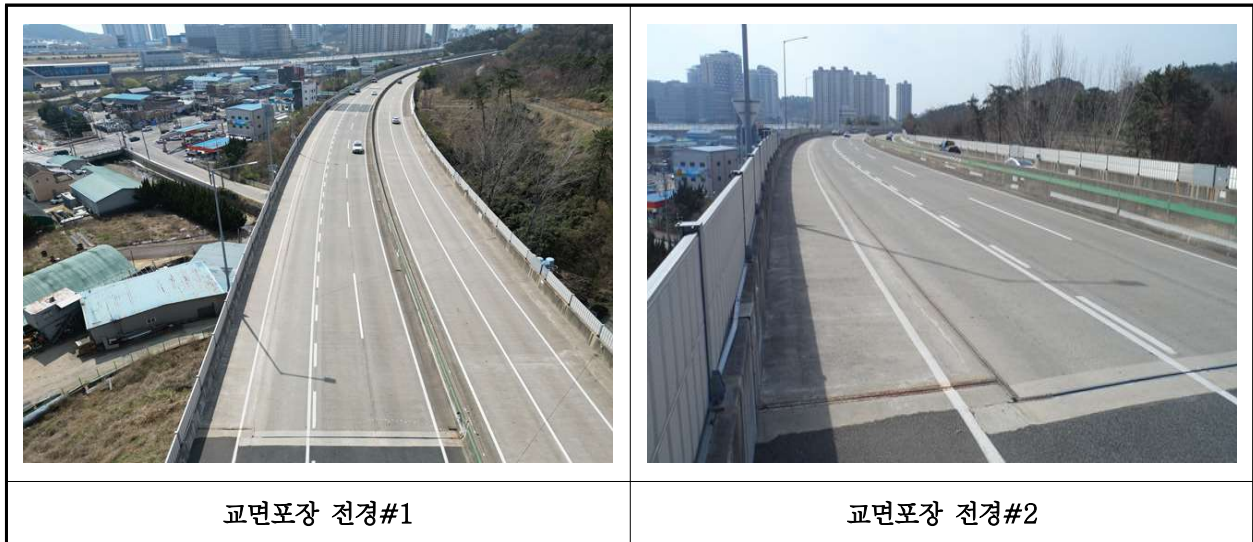
【사진 12.3.20】 교면포장 전경

- 교면포장에 대한 현장조사 결과, LMC 포장 균열 및 망상균열, 파손이 확인되었다.

- 교면포장에서 조사된 콘크리트 균열, 망상균열의 경우 시공미흡, 온도변화, 건조수축, 공용기간 증가에 따른 손상으로 판단된다. 현재, 차량의 주행에 문제가 없는 상태이며, 바닥판하면 또한 양호한 상태로 조사되어 긴급한 보수보다는 주의관찰을 실시하는 유지관리가 바람직할 것으로 판단된다.
- 포장 파손의 경우, 공용기간 중 외부충격에 의한 손상으로 그 정도가 경미하므로 주의관찰을 실시하는 유지관리가 바람직할 것으로 판단된다.

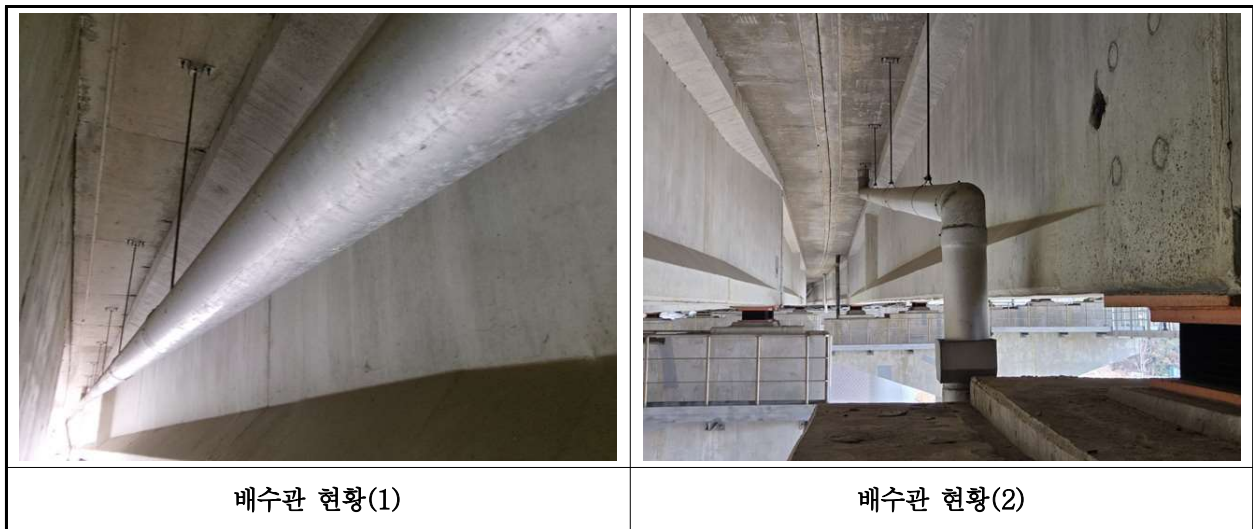
【사진 12.3.22】 배수시설 전경

- 배수시설에 대한 현장조사 결과, 기존손상인 배수관 막힘이 조사되었다.

- 배수시설에서 조사된 배수관 막힘은 장기공용 및 우수, 이물질 퇴적 등에 의한 손상으로, 원활한 유지관리를 위해 주기적인 정비가 필요하다.
