## 16. 대운천교(울산)

### 16.1 시설물의 개요

본 시설물은 울산광역시 울주군 온양읍 운화리 산 137-1에 위치한 교량으로 총 연장 315.0m, 폭 15.75m로 시공되어 있다.

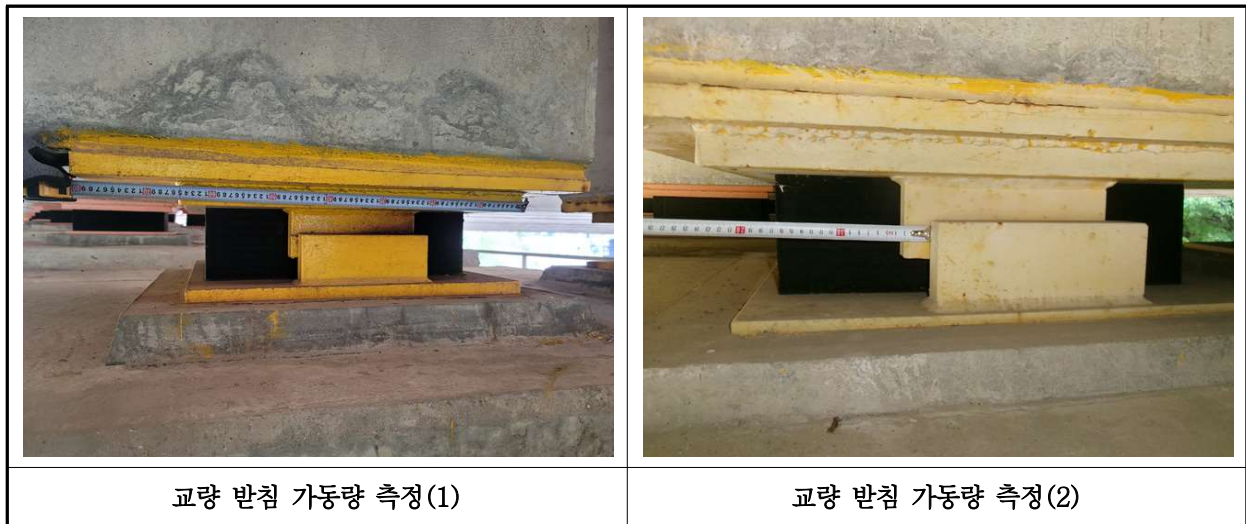
【사진 16.3.16】 교량받침 이동량 측정

금회 점검에서 교량받침(A1, P3, P6)의 탄성패드 밀림(슬라이딩)이 조사된 받침은 건전한 거동을 하지 않은 것으로 판단하여 온도변화에 의한 여유량 검토에서 제외하고 평가하였다.
