## 46. 회야대교(울산)

### 46.1 시설물의 개요

본 시설물은 울산광역시 울주군 청량면에 위치한 교량으로 총 연장 1020.0m, 폭 15.7m로 시공되어 있다.

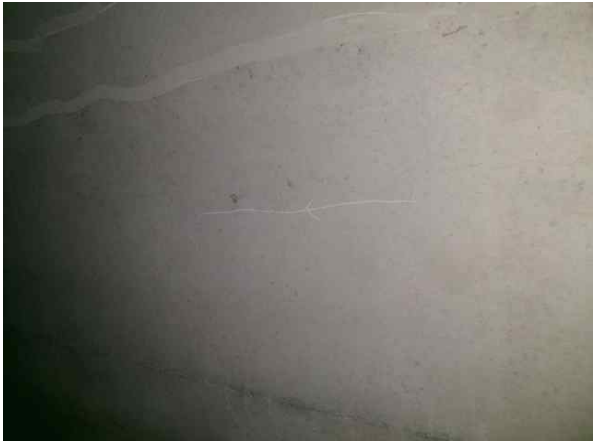
| 손상현황 | • S3 슬래브 균열(0.3mm미만) | 손상현황 | • S4 캔틸레버 백태(0.1m×0.2m) |
| 원 인 | • 시공초기 온도변화 및 건조수축 등 | 원 인 | • 시공미흡, 우수유입 등 |

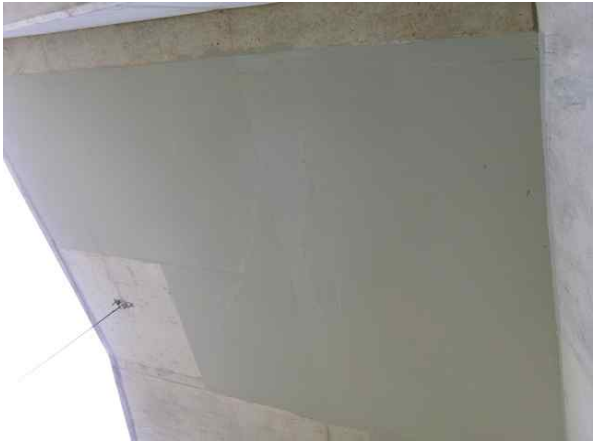
| 손상현황 | • S19 캔틸레버 망상균열 보수됨 | 손상현황 | • S20 슬래브 망상균열(2.0m×1.0m×2ea) |
| 원 인 | • - | 원 인 | • 시공초기 온도변화 및 건조수축 등 |

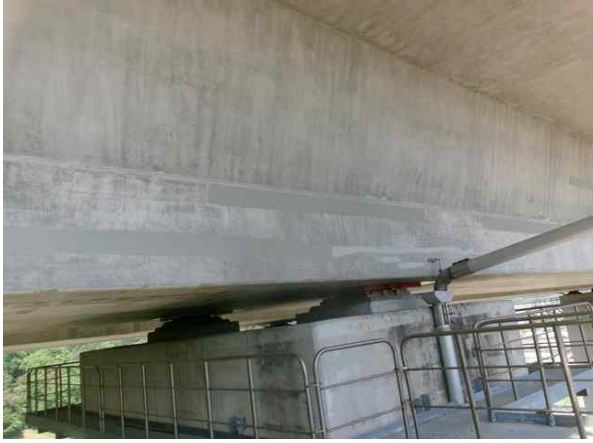
| 손상현황 | • S2 Box외부 균열(0.3mm미만) 보수됨 | 손상현황 | • S2 Box외부 망상균열 보수됨 |
| 원 인 | • - | 원 인 | • - |

| 조치방안 | • 상태양호 | 조치방안 | • 상태양호 |

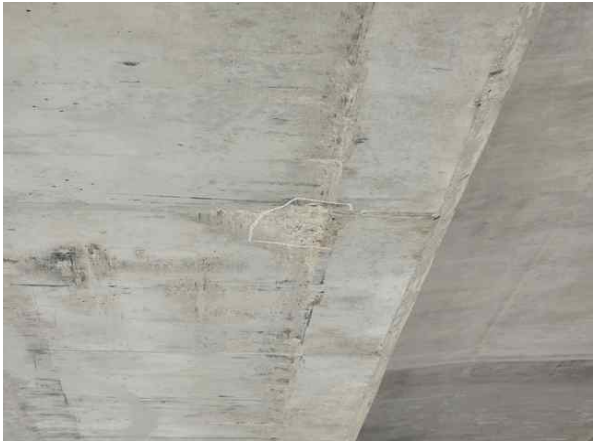
| 손상현황 | • S2 Box외부 파손(0.2m×0.1m) | 손상현황 | • S3 Box외부 박리(0.4m×0.2m) |
| 원 인 | • 시공미흡, 외부충격 등 | 원 인 | • 시공미흡, 외부충격 등 |

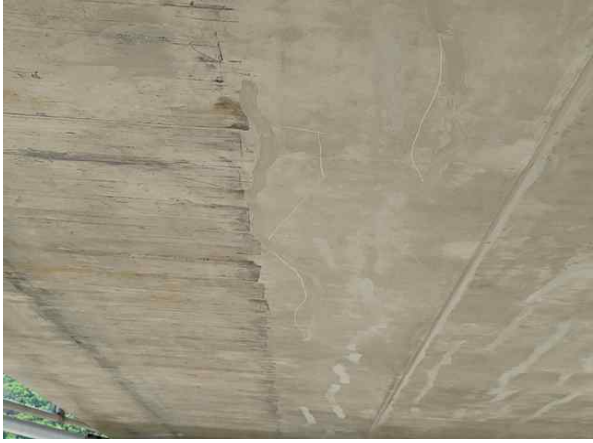
| 손상현황 | • S5 Box외부 보수부 재균열(0.3mm미만) | 손상현황 | • S6 Box외부 균열(0.3mm미만) 보수됨 |
| 원 인 | • 시공초기 온도변화 및 건조수축 등 | 원 인 | • - |

| 조치방안 | • 표면처리 | 조치방안 | • 상태양호 |

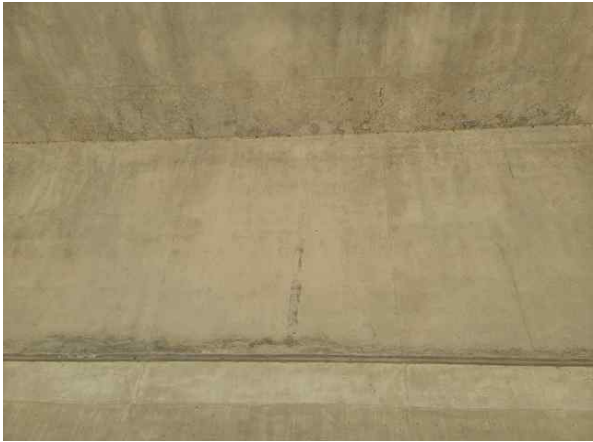
| 손상현황 | • S7 Box외부 균열(0.3mm미만) | 손상현황 | • S7 Box외부 균열(0.3mm미만) 보수됨 |
| 원 인 | • 시공초기 온도변화 및 건조수축 등 | 원 인 | • - |

| 조치방안 | • 표면처리 | 조치방안 | • 상태양호 |

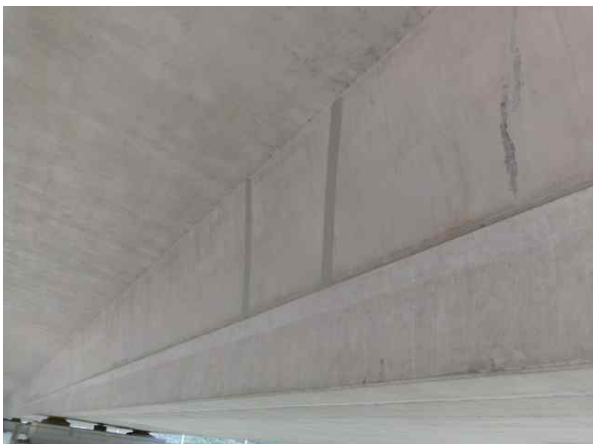
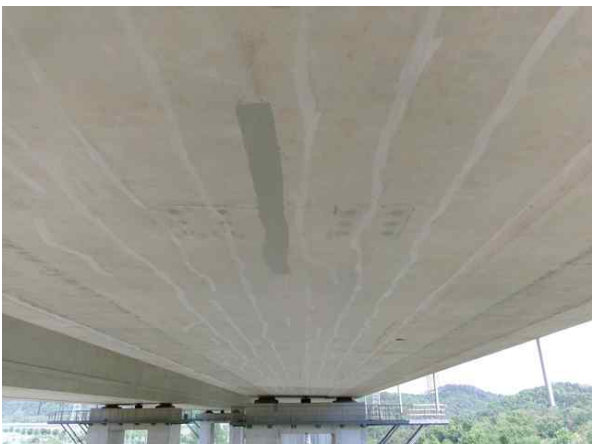
| 손상현황 | • S7 Box외부 균열(0.3mm미만) 보수됨 | 손상현황 | • S7 Box외부 균열(0.3mm미만) 보수됨 |
| 원 인 | • - | 원 인 | • - |

| 조치방안 | • 상태양호 | 조치방안 | • 상태양호 |

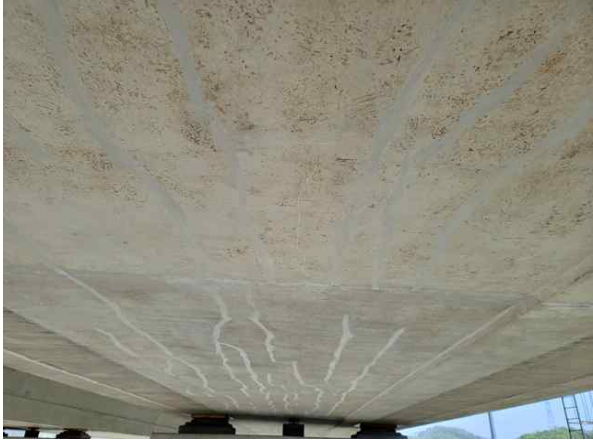
| 손상현황 | • S8 Box외부 균열(0.3mm미만) | 손상현황 | • S8 Box외부 균열(0.3mm미만) 보수됨 |
| 원 인 | • 시공초기 온도변화 및 건조수축 등 | 원 인 | • - |

| 조치방안 | • 표면처리 | 조치방안 | • 상태양호 |

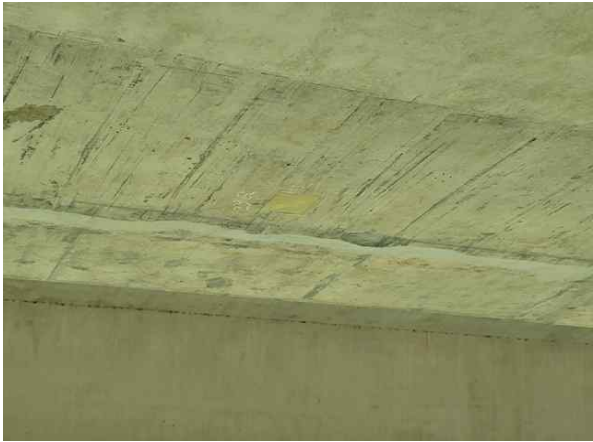
| 손상현황 | • S11 Box외부 박락 보수됨 | 손상현황 | • S14 Box외부 보수부 재균열(0.3mm미만) |
| 원 인 | • - | 원 인 | • 시공초기 온도변화 및 건조수축 등 |

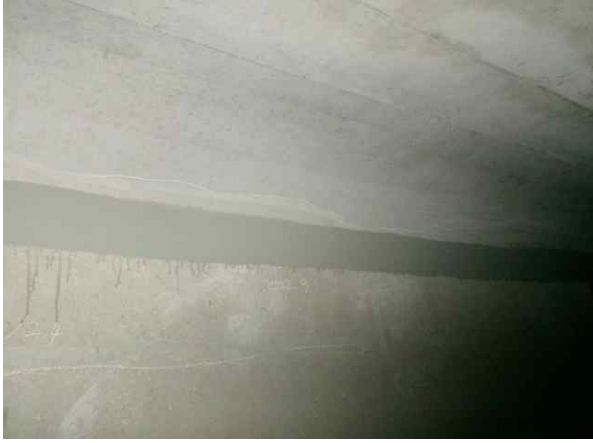
| 손상현황 | • S3 Box내부 균열(0.3mm미만) 보수됨 | 손상현황 | • S4 Box내부 균열(0.3mm미만) |
| 원 인 | • - | 원 인 | • 시공초기 온도변화 및 건조수축 등 |

| 조치방안 | • 상태양호 | 조치방안 | • 표면처리 |

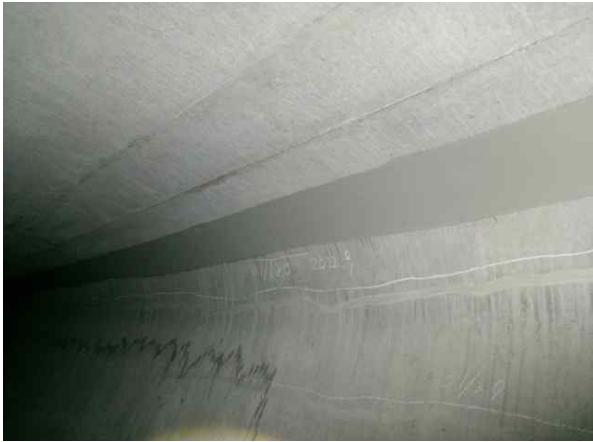
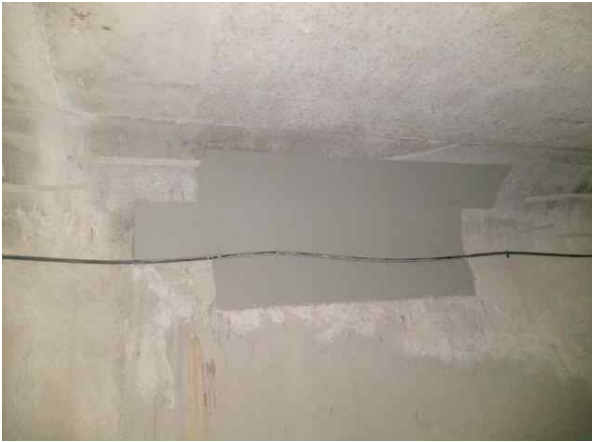
| 손상현황 | • S4 Box내부 균열(0.3mm미만) 보수됨 | 손상현황 | • S5 Box내부 균열(0.3mm미만) 보수됨 |
| 원 인 | • - | 원 인 | • - |

| 조치방안 | • 상태양호 | 조치방안 | • 상태양호 |

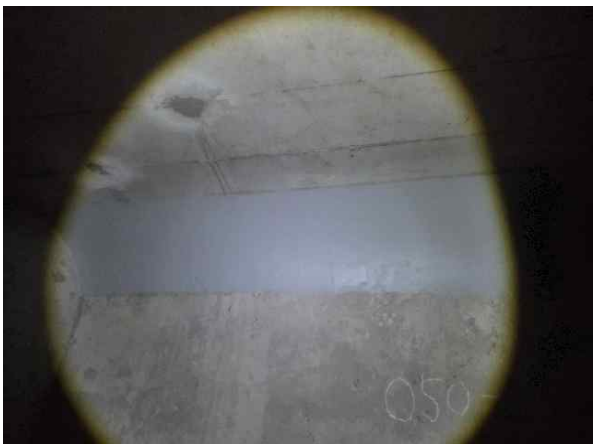
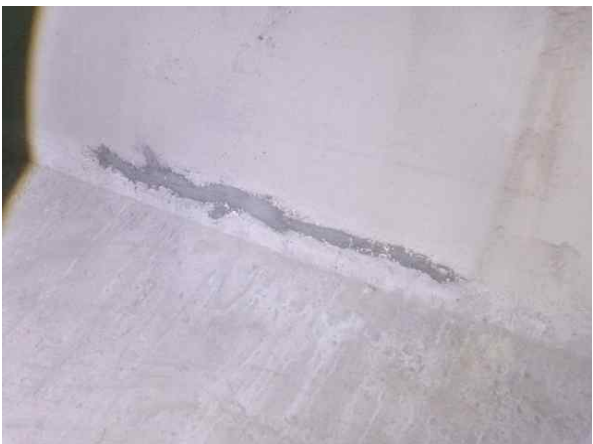
| 손상현황 | • S5 Box내부 균열(0.3mm미만) 보수됨 | 손상현황 | • S6 Box내부 백태 보수됨 |
| 원 인 | • - | 원 인 | • - |

| 조치방안 | • 상태양호 | 조치방안 | • 상태양호 |

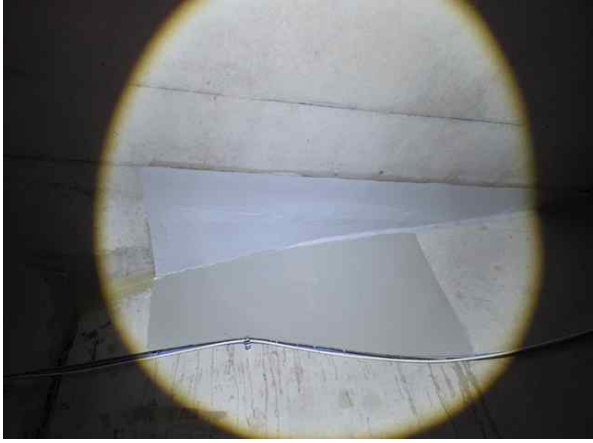
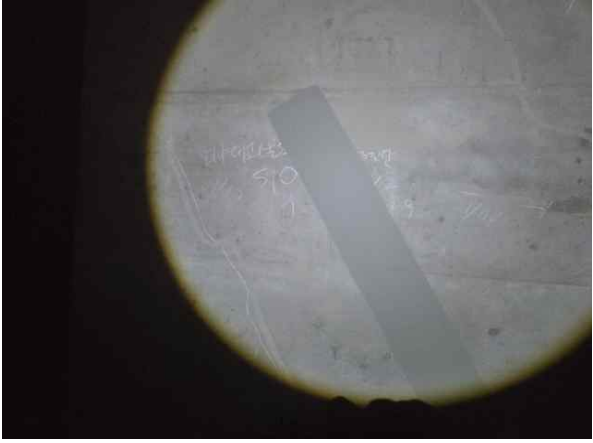
| 손상현황 | • S9 Box내부 균열(0.3mm미만) 보수됨 | 손상현황 | • S10 Box내부 균열(0.3mm미만) 보수됨 |
| 원 인 | • - | 원 인 | • - |

| 조치방안 | • 상태양호 | 조치방안 | • 상태양호 |

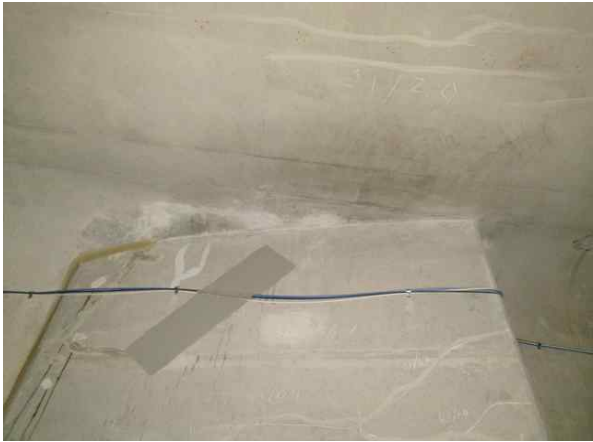
| 손상현황 | • S12 Box내부 균열(0.3mm이상) 보수됨 | 손상현황 | • S14 Box내부 철근노출(0.1m×0.2m×2ea) |
| 원 인 | • - | 원 인 | • 시공미흡 등 |

| 조치방안 | • 상태양호 | 조치방안 | • 단면보수(방청) |

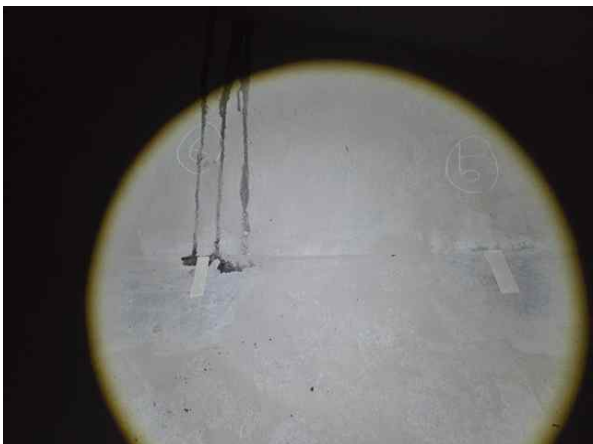
| 손상현황 | • S15 Box내부 잡철근노출 보수됨 | 손상현황 | • S16 Box내부 박락(0.1m×0.2m) |
| 원 인 | • - | 원 인 | • 시공미흡, 외부충격 등 |

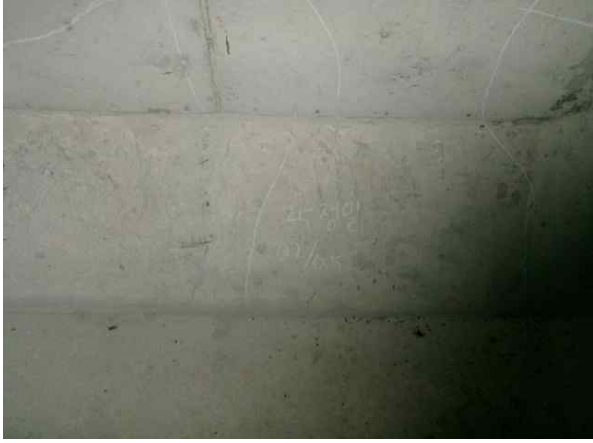
| 손상현황 | • P5 격벽 균열(0.3mm미만) | 손상현황 | • P5 격벽 망상균열(2.0m×1.2m) |
| 원 인 | • 시공초기 온도변화 및 건조수축 등 | 원 인 | • 시공초기 온도변화 및 건조수축 등 |

| 조치방안 | • 표면처리 | 조치방안 | • 표면처리 |

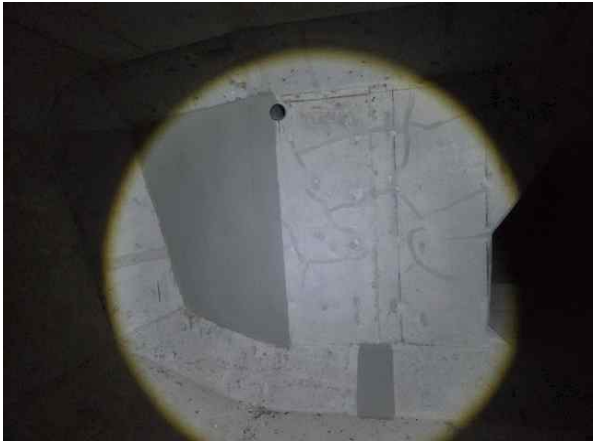
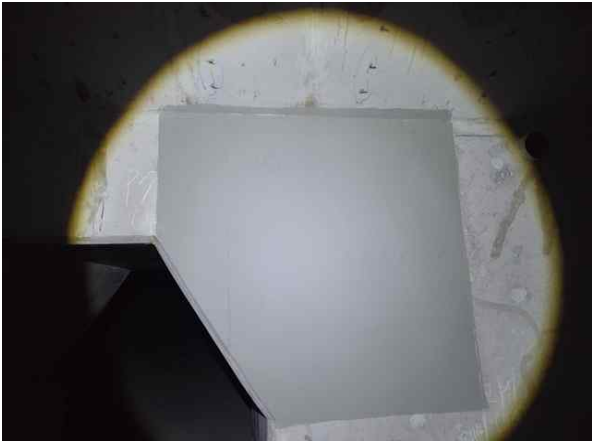
| 손상현황 | • P6 격벽 망상균열 보수됨 | 손상현황 | • P7 격벽 균열(0.3mm미만) 보수됨 |
| 원 인 | • - | 원 인 | • - |

| 조치방안 | • 상태양호 | 조치방안 | • 상태양호 |

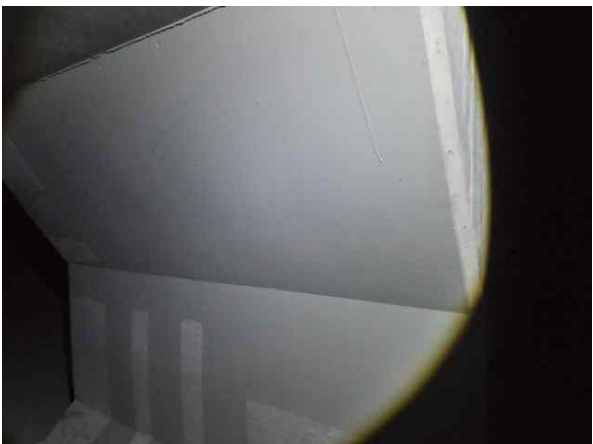
| 손상현황 | • P8 격벽 균열(0.3mm미만) | 손상현황 | • P9 격벽 균열(0.3mm미만) 보수됨 |
| 원 인 | • 시공초기 온도변화 및 건조수축 등 | 원 인 | • - |

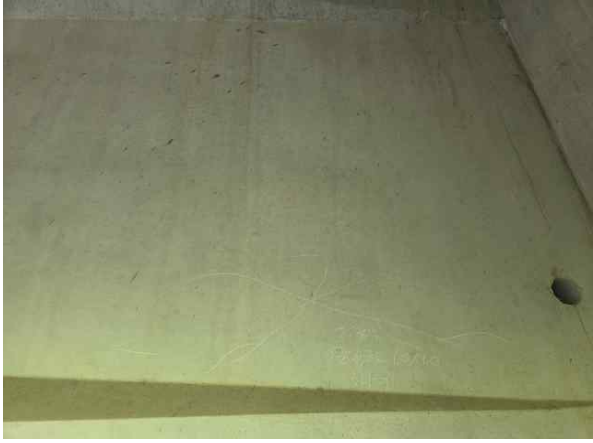
| 손상현황 | • S21-G1 거더 망상균열(1.0m×1.0m) | 손상현황 | • S21-G1 거더 망상균열(1.0m×1.0m) |
| 원 인 | • 시공초기 온도변화 및 건조수축 등 | 원 인 | • 시공초기 온도변화 및 건조수축 등 |

| 조치방안 | • 표면처리 | 조치방안 | • 표면처리 |

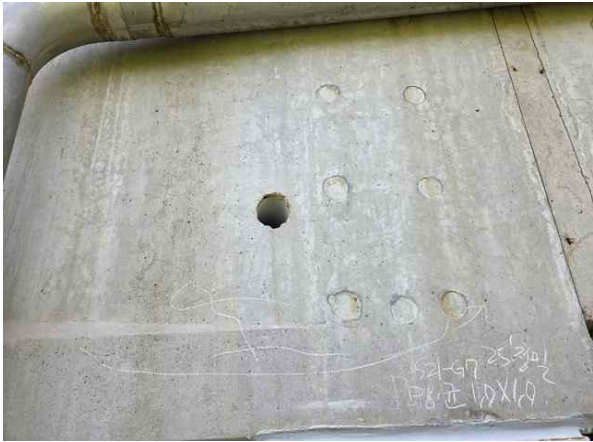
| 손상현황 | • S21-G7 거더 망상균열(1.0m×1.0m) | 손상현황 | • S22-G7 거더 망상균열(1.5m×1.0m) |
| 원 인 | • 시공초기 온도변화 및 건조수축 등 | 원 인 | • 시공초기 온도변화 및 건조수축 등 |

- PSC Beam 거더에서 조사된 망상균열의 경우 건조수축 및 거푸집 조기탈거, 온도변화 등 복합적인 원인에 의한 손상으로 판단되며, 구조적인 영향을 미치는 손상은 아니나 부재의 내구성을 확보하고 손상의 진전을 방지하는 차원의 표면처리등 적절한 보수가 필요할 것으로 사료된다.
- 조사된 재료분리 손상의 경우 시공초기 다짐미흡 등에 의한 손상으로 유추되며, 구조적인 손상은 아니나 내구성 및 단면 확보차원의 단면보수 등 적절한 조치가 필요할 것으로 사료된다.

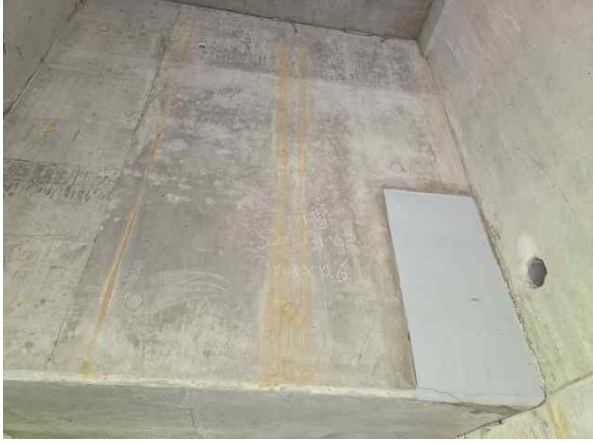
| 손상현황 | • S20 가로보 박락 보수됨 | 손상현황 | • S20 가로보 박락 및 철근노출(0.3m×0.5m) |
| 원 인 | • - | 원 인 | • 시공미흡, 다짐미흡, 장기공용 등 |

| 조치방안 | • 상태양호 | 조치방안 | • 단면보수(방청) |

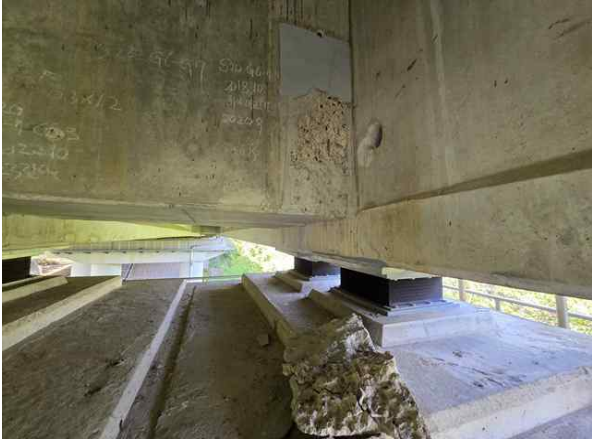
- 가로보에서 조사된 균열(0.3mm미만)의 경우 거푸집 조기탈거, 건조수축 등에 의한 손상으로 판단되며, 구조적인 손상은 아니나 내구성 확보 차원의 표면처리 등 적절한 보수가 필요할 것으로 사료된다.
- 조사된 박락, 들뜸, 박락 및 철근노출, 박리 등의 단면손상은 시공시 마감미흡, 다짐미흡, 거푸집 조기탈형, 피복부족 등에 의한 손상으로 판단되며, 내구성 확보 차원의 단면보수, 단면보수(방청) 등의 조치가 필요하다.

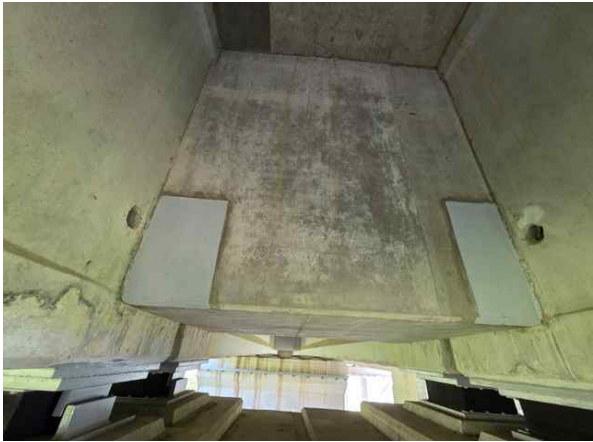
| 손상현황 | • S21 가로보 철근노출 보수됨 | 손상현황 | • S21 가로보 균열(0.3mm미만) |
| 원 인 | • - | 원 인 | • 시공초기 온도변화 및 건조수축 등 |

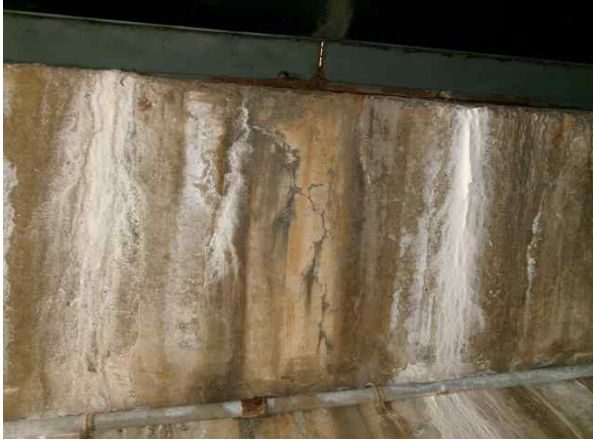
| 손상현황 | • A1 교대 망상균열(1.0m×1.0m) | 손상현황 | • A1 교대 망상균열(12.0m×3.0m) |
| 원 인 | • 시공초기 온도변화 및 건조수축 등 | 원 인 | • 시공초기 온도변화 및 건조수축 등 |

| 조치방안 | • 표면처리 | 조치방안 | • 표면처리 |

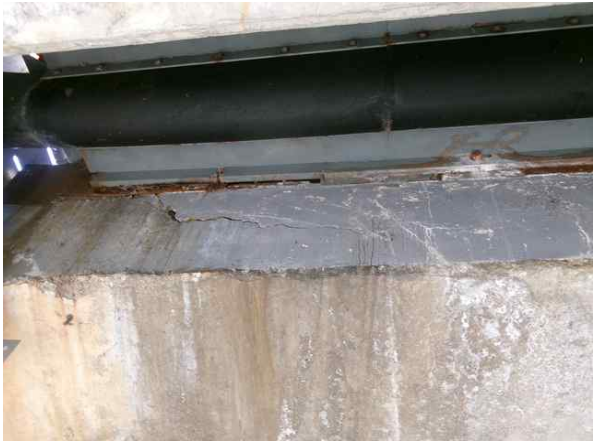
| 손상현황 | • A1 교대 박락(12.0m×3.0m) | 손상현황 | • A1 교대 철근노출(0.4m×0.1m) |
| 원 인 | • 장기공용, 우수유입 등 | 원 인 | • 시공미흡, 피복 두께 부족 등 |

- 교대에서 조사된 균열(0.3mm미만, 이상), 망상균열의 경우 거푸집 조기탈거, 건조수축, 온도 변화 등 복합적인 원인에 의한 손상으로 판단되며, 구조적인 영향을 미치는 손상은 아니나 손상의 진전방지 및 내구성 확보차원의 표면처리 및 주입보수 등의 적절한 보수가 필요할 것으로 사료된다.
- 조사된 박락, 들뜸, 파손, 철근노출 등의 단면손상은 시공시 마감미흡, 다짐미흡, 거푸집 조기탈형, 피복부족 등에 의한 손상으로 판단되며, 내구성 확보 차원의 단면보수, 단면보수(방청) 등의 조치가 필요하다.
- 조사된 백태의 경우 신축이음 하부 우수유입, 습기흡착 등에 의한 손상으로 판단되며, 내구성 확보 차원의 표면처리 등의 조치가 필요하다.
- 조사된 녹물흔적, 표면오염의 경우 우수유입, 습기흡착 등에 의한 손상으로 판단되며, 구조적인 영향을 미치는 손상이 아니므로, 손상의 진전 여부에 대한 주의관찰을 실시하고, 손상의 진전시 일괄 보수하는 것이 바람직 할 것으로 판단된다.

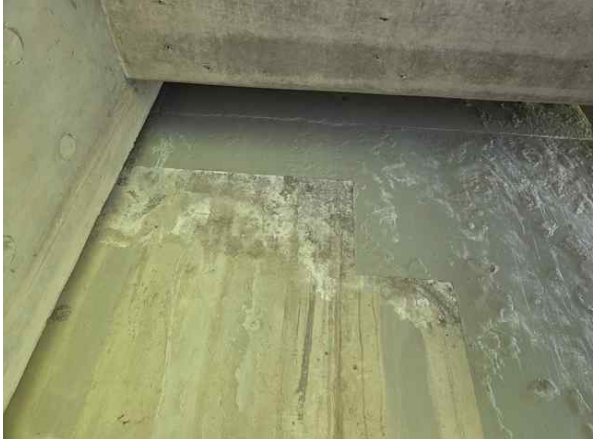
| 손상현황 | • A2 교대 균열(0.3mm미만) | 손상현황 | • A2 교대 균열(0.3mm미만) 보수됨 |
| 원 인 | • 시공초기 온도변화 및 건조수축 등 | 원 인 | • - |

| 조치방안 | • 표면처리 | 조치방안 | • 상태양호 |

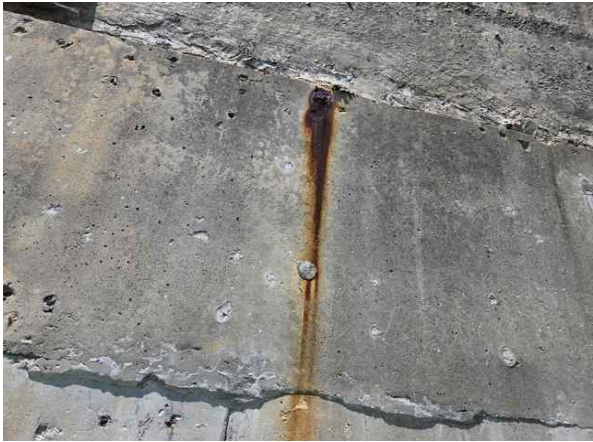
| 손상현황 | • A2 교대 녹물흔적(0.1m×1.2m) | 손상현황 | • A2 교대 백태(2.0m×1.0m) |
| 원 인 | • 장기공용, 우수유입 등 | 원 인 | • 장기공용, 우수유입 등 |

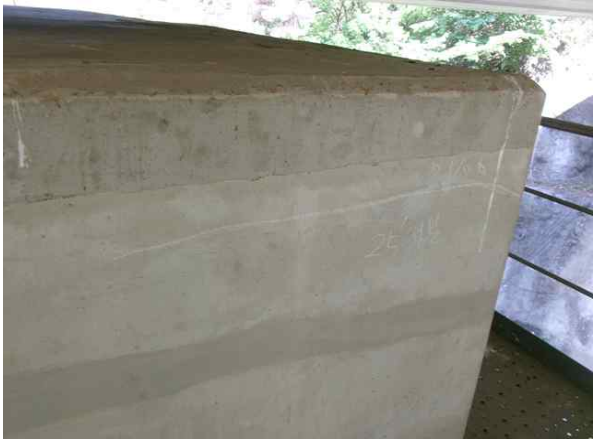
| 손상현황 | • P1 교각 균열(0.3mm미만) | 손상현황 | • P4 교각 균열(0.3mm미만) |
| 원 인 | • 건조수축, 거푸집 조기탈거 등 | 원 인 | • 건조수축, 거푸집 조기탈거 등 |

| 조치방안 | • 표면처리 | 조치방안 | • 표면처리 |

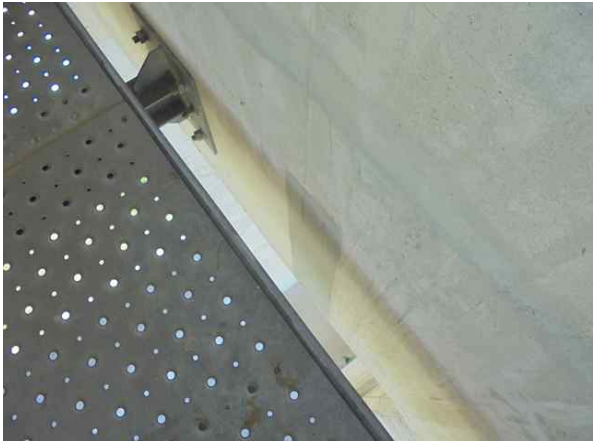
| 손상현황 | • P4 교각 균열(0.3mm미만) 보수됨 | 손상현황 | • P5 교각 균열(0.3mm미만) 보수됨 |
| 원 인 | • - | 원 인 | • - |

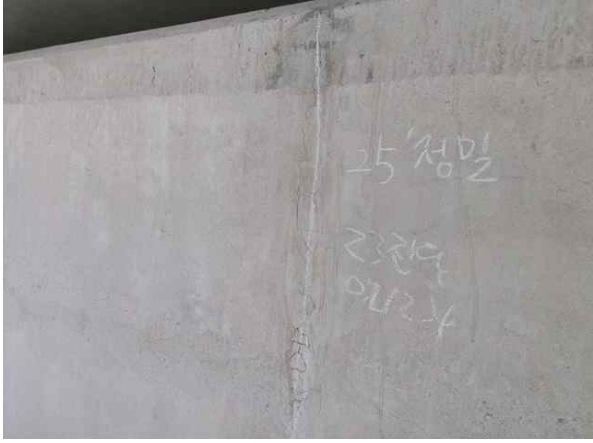
| 손상현황 | • P7 교각 균열(0.3mm미만) | 손상현황 | • P9 교각 균열(0.3mm미만) |
| 원 인 | • 건조수축, 거푸집 조기탈거 등 | 원 인 | • 건조수축, 거푸집 조기탈거 등 |

| 조치방안 | • 표면처리 | 조치방안 | • 표면처리 |

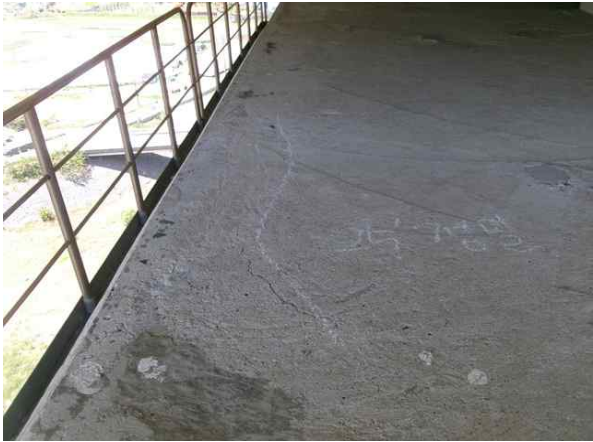
| 손상현황 | • P9 교각 균열(0.3mm미만) | 손상현황 | • P10 교각 파손(0.1m×0.1m) |
| 원 인 | • 건조수축, 거푸집 조기탈거 등 | 원 인 | • 외부충격, 시공미흡 등 |

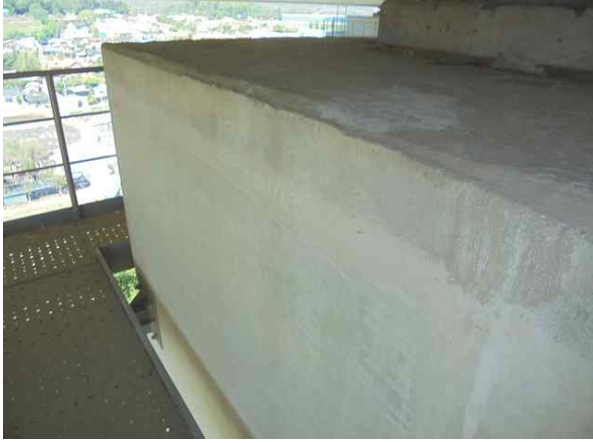
| 손상현황 | • P13 교각 균열(0.3mm미만) | 손상현황 | • P13 교각 균열(0.3mm미만) 보수됨 |
| 원 인 | • 건조수축, 거푸집 조기탈거 등 | 원 인 | • - |

| 조치방안 | • 표면처리 | 조치방안 | • 상태양호 |

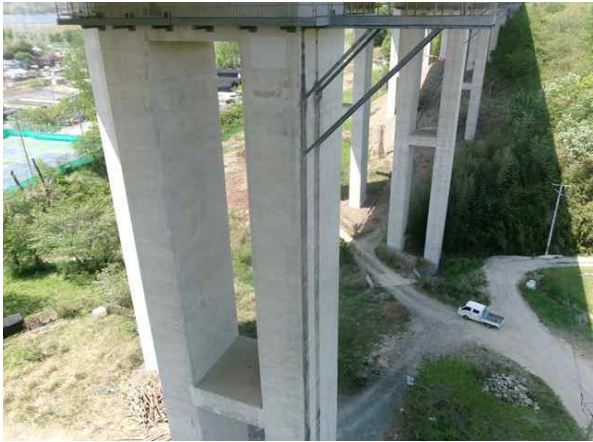
| 손상현황 | • P14 교각 표면오염(0.5m×36.0m×2ea) | 손상현황 | • P14 교각 균열(0.3mm미만) 보수됨 |
| 원 인 | • 외기노출, 우수유입 등 | 원 인 | • - |

| 조치방안 | • 주의관찰 | 조치방안 | • 상태양호 |

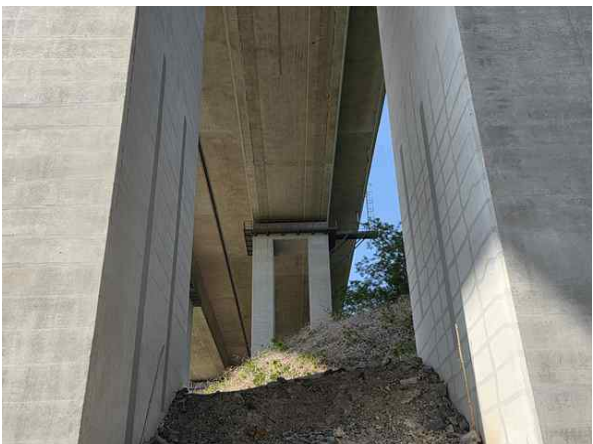
| 손상현황 | • P15 교각 박락(0.3m×1.0m) | 손상현황 | • P16 교각 균열(0.3mm미만) 보수됨 |
| 원 인 | • 외부충격, 시공미흡 등 | 원 인 | • - |

| 조치방안 | • 단면보수 | 조치방안 | • 상태양호 |

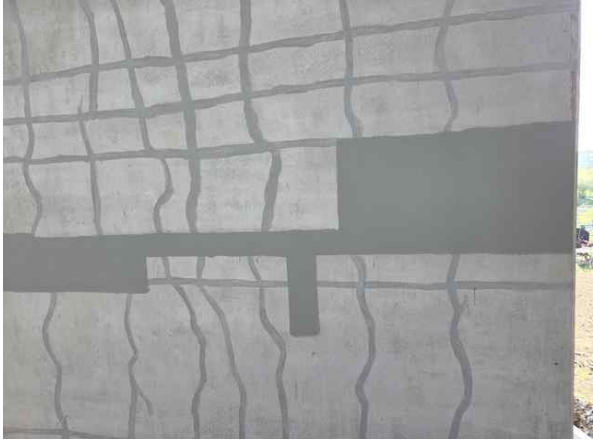
| 손상현황 | • P17 교각 균열(0.3mm미만) 보수됨 | 손상현황 | • P17 교각 파손(0.2m×0.2m) |
| 원 인 | • - | 원 인 | • 외부충격, 시공미흡 등 |

| 조치방안 | • 상태양호 | 조치방안 | • 단면보수 |

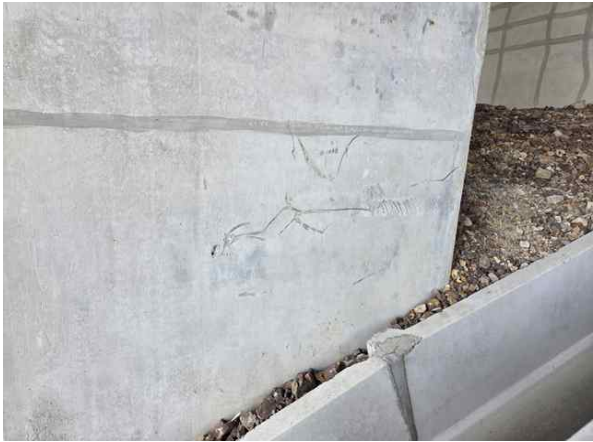
| 손상현황 | • P18 교각 균열(0.2m×0.2m×3ea) | 손상현황 | • P19 교각 균열(0.3mm이상) 보수됨 |
| 원 인 | • 건조수축, 거푸집 조기탈거 등 | 원 인 | • - |

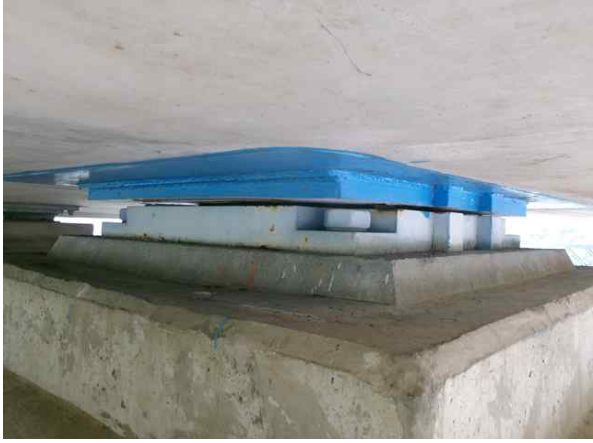
| 손상현황 | • P9-SH2 Plate부식 (1ea) | 손상현황 | • P13-SH2 받침콘크리트 파손(0.4m×0.4m) |
| 원 인 | • 우수유입, 외기노출, 공용기간 경과 등 | 원 인 | • 시공미흡, 외부충격 등 |

| 조치방안 | • 채도장 | 조치방안 | • 단면보수 |

- 교량받침에 조사된 Plate 부식의 경우 공용기간 증가로 인한 도장미흡부 습기흡착, 신축이음 하부 누수로 인한 우수유입 등에 의한 손상으로 부재의 내구성 확보 차원의 재도장 등 적절한 보수조치를 실시하는 것이 바람직할 것으로 사료된다.
- 조사된 받침콘크리트 및 무수축물탈 균열(0.3mm미만), 무수축물탈 망상균열의 경우 건조수축 및 거푸집 조기탈거, 온도변화 등 복합적인 원인에 의한 손상으로 시설물에 영향을 미치는 구조적인 손상은 아닌 것으로 판단되며, 내구성 확보 차원의 표면처리 등의 보수를 실시하는 것이 바람직하다.
- 조사된 받침콘크리트 및 무수축물탈 박리, 파손의 경우 시공시 마감미흡, 다짐미흡, 거푸집 조기탈형 등에 의한 손상으로 판단되며, 내구성 확보 차원의 단면보수 등의 조치가 필요하다.
- 조사된 스토퍼 협착의 경우 시공초기 거더 거치 및 바닥판 타설시 탄성패드 유동, 플레이트-탄성패드 마찰력부족 및 감소, 시공오차 등 복합적인 원인에 의한 손상으로 금회 점검 시기에 상기 발생한 손상에 의한 교량받침의 기능성을 저해할만한 영향은 없는 것으로 확인되었으며 주기적인 점검을 통한 유지관리를 실시하고 손상의 진전시 적절한 보수를 실시하는 것이 바람직하다고 판단된다.

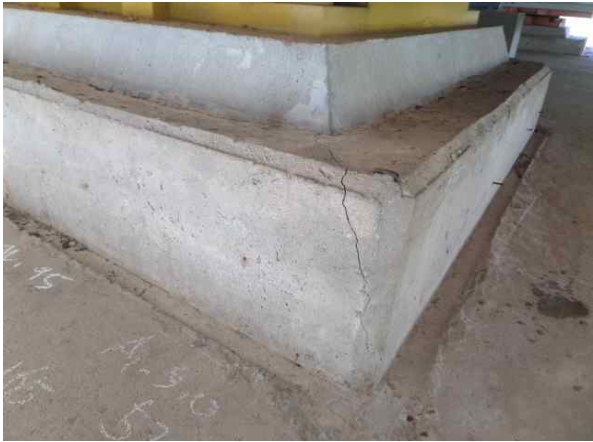
| 손상현황 | • P16-SH1 받침콘크리트 박리(0.4m×0.2m) | 손상현황 | • P19-SH1 받침콘크리트균열(0.3mm미만) |
| 원 인 | • 시공미흡, 다짐미흡, 장기공용 등 | 원 인 | • 건조수축, 거푸집 조기탈거 등 |

| 조치방안 | • 단면보수 | 조치방안 | • 표면처리 |

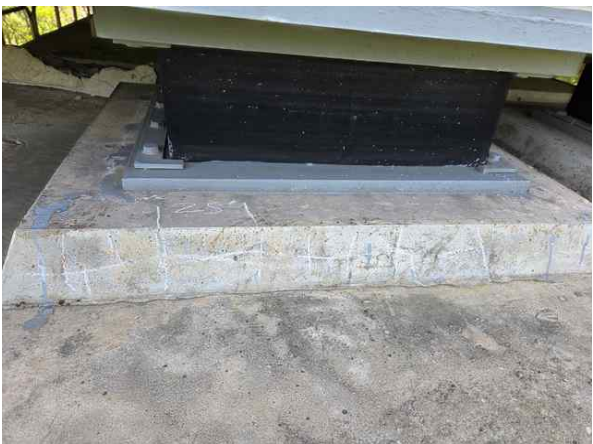
| • 채도장 | • P20-SH7(A1) 무수축물탈 망상균열(0.2m×0.5m) | 손상현황 | • P21-SH7(A1) 스톱퍼 협착(6ea) |
| 원 인 | • 건조수축, 거푸집 조기탈거 등 | 원 인 | • 시공미흡 등 |

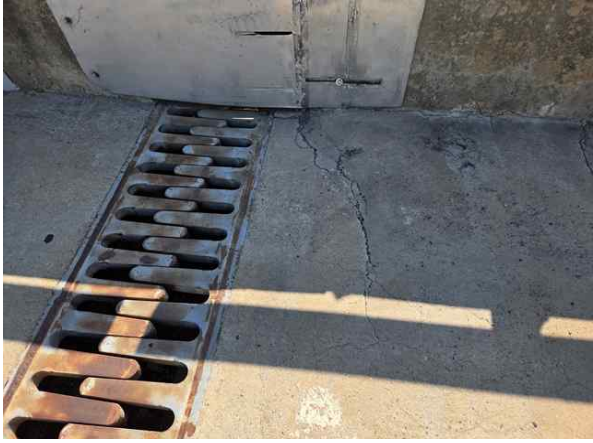
| 손상현황 | • A1 후타재 파손 (0.5m×1.0m) | 손상현황 | • P19-1 유간 토사퇴적 (L=2.0m) |
| 원 인 | • 차량 반복통행, 장기공용 등 | 원 인 | • 차량통행, 장기공용 등 |

| 조치방안 | • 단면보수 | 조치방안 | • 정비 |

- 신축이음에서 조사된 후타재 균열, 후타재 망상균열, 후타재 파손의 경우 건조수축, 시공시 다짐미흡, 차량 통행하중 및 충격 등으로 인한 손상으로 판단되며, 손상의 정도가 차량의 주행성에 영향을 미치는 상태는 아니므로 즉각적인 보수를 실시하기 보다는 주기적인 점검을 통한 유지관리를 실시한 후 손상의 진전시 일괄보수를 실시하는 것이 바람직할 것으로 사료된다.
- 조사된 유간토사퇴적의 경우 공용기간 증가, 차량의 반복통행 진동 등 복합적인 원인에 의한 손상으로 신축이음장치의 기능성 확보 및 원활한 배수 기능을 위한 정비 등의 보수를 실시하는 것이 바람직하다.

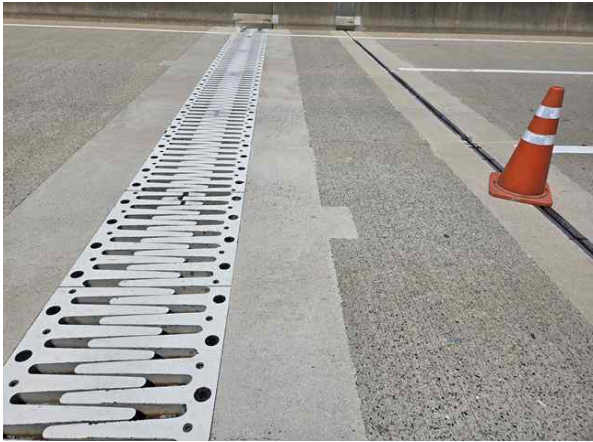
| 손상현황 | • P19-1 후타재 망상균열 (0.5m×7.0m×2ea) | 손상현황 | • P19-2 후타재 균열 (0.3mm미만) |
| 원 인 | • 건조수축, 차량 반복통행 등 | 원 인 | • 건조수축, 차량 반복통행 등 |

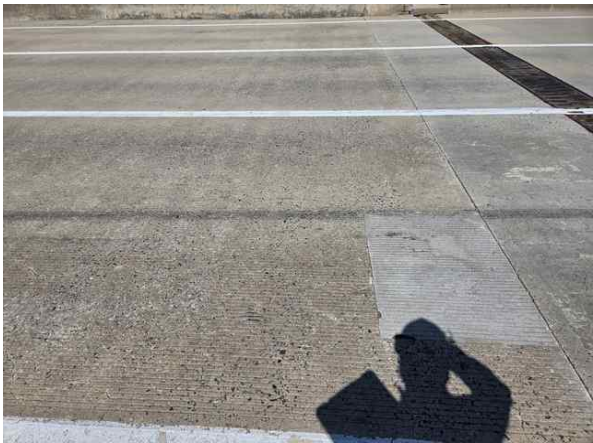
| 손상현황 | • S1 접속도로 망상균열(3.0×8.0) | 손상현황 | • S2 포장 균열(L=6.0m) |
| 원 인 | • 건조수축, 장기공용 등 | 원 인 | • 건조수축, 장기공용 등 |

- 교면포장에 조사된 포장균열, 포장 망상균열의 경우 공용기간 증가, 건조수축, 시공미흡, 중차량 반복통행에 의한 윤하중, 동결방지재 살포 등 복합적인 원인에 의한 손상으로 판단되며, 현재 차량의 주행성에 영향을 미치지 않고, 바닥판하면과 연계된 손상으로의 진전은 없는 상태로 확인되어 즉각적인 보수를 실시하기 보다는 주기적인 점검을 통한 유지관리 후 손상의 진전시 일괄 재포장 등 조치를 실시하는 것이 바람직할 것으로 사료된다.

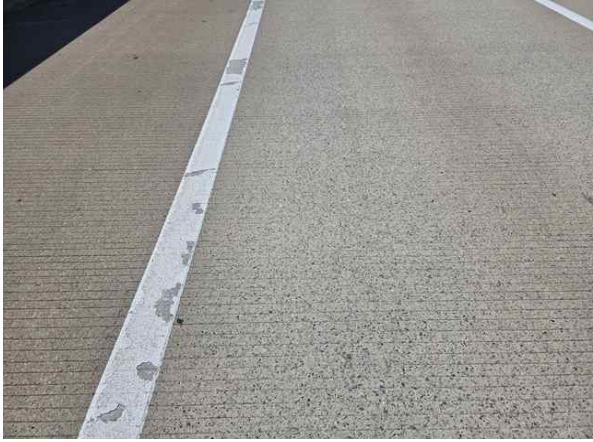
| 손상현황 | • S7 포장 균열(L=5.0m) | 손상현황 | • S18 포장 균열(L=50.0m) |
| 원 인 | • 건조수축, 장기공용 등 | 원 인 | • 건조수축, 장기공용 등 |

| 조치방안 | • 주의관찰 | 조치방안 | • 주의관찰 |

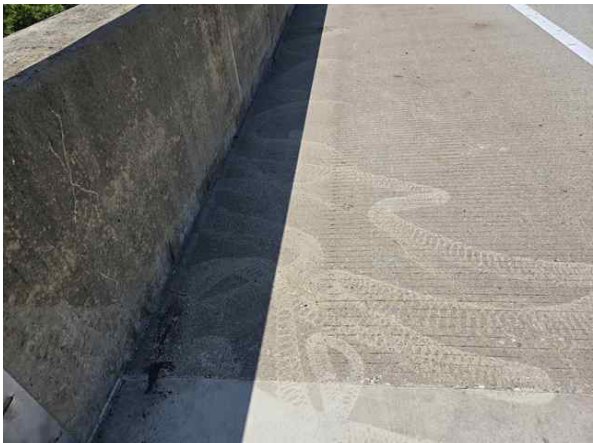
| 손상현황 | • S19 포장 망상균열(3.0×8.0) | 손상현황 | • S22 포장 균열(L=3.0m) |
| 원 인 | • 건조수축, 장기공용 등 | 원 인 | • 건조수축, 장기공용 등 |

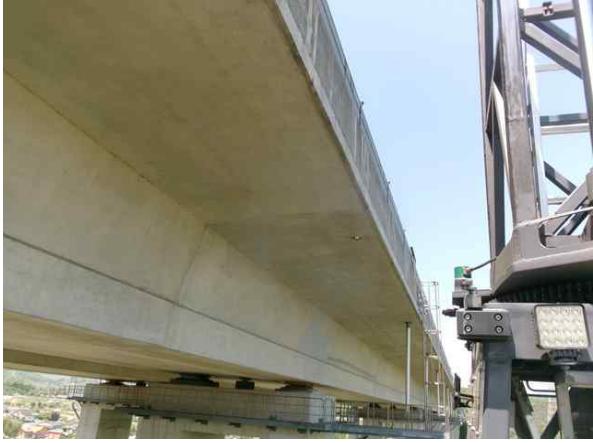
| 손상현황 | • S9 배수관 탈락(1EA) | 손상현황 | • S13 배수관 지지대 파손 보수됨 |
| 원 인 | • 공용기간 증가, 외부충격 등 | 원 인 | • - |

| 조치방안 | • 재설치 | 조치방안 | • 상태양호 |

- 배수시설에서 조사된 배수관 위치불량, 배수관 탈락, 배수관 파손, 지지대 볼트풀림의 경우 시공미흡 및 장기공용에 의한 손상으로 판단되며, 손상의 진전 시 배수관 고정불량을 야기하거나 사용성에 영향을 미칠 수 있으므로 재설치, 정비 등의 적절한 보수를 실시하는 것이 바람직할 것으로 사료된다.
- 조사된 집수구 막힘의 경우 공용기간 증가, 비산먼지 퇴적 등에 의한 손상으로 우기 및 강설시에 체수 및 설빙현상으로 인하여 차량 주행의 안전성에 위해를 가할 가능성이 농후하여 주기적인 정비 등의 보수조치를 실시하는 것이 바람직할 것으로 사료된다.

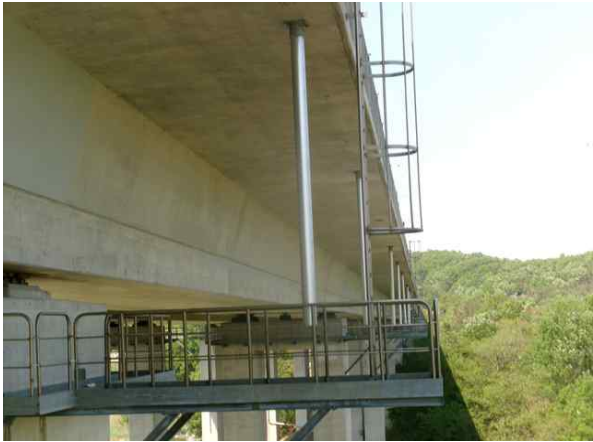
| 손상현황 | • S14 배수관 위치불량(1EA) | 손상현황 | • S14 배수구 막힘(1EA) |
| 원 인 | • 시공미흡 등 | 원 인 | • 공용기간 증가 등 |

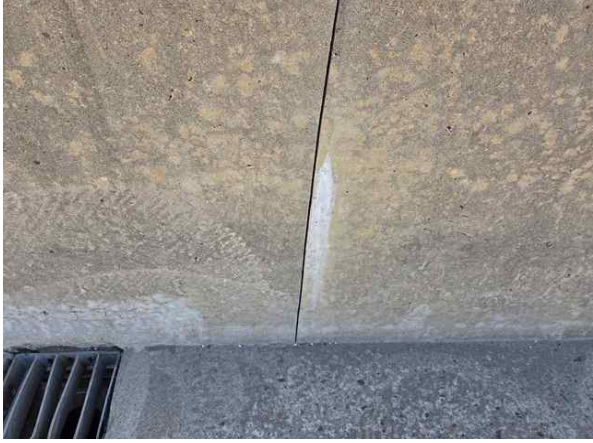
| 손상현황 | • S3 방호벽 백태(0.1×0.2) | 손상현황 | • S3 방호벽 균열(0.3mm미만) |
| 원 인 | • 우수유입, 장기공용 등 | 원 인 | • 건조수축, 거푸집 조기탈거 등 |

| 조치방안 | • 표면처리 | 조치방안 | • 표면처리 |

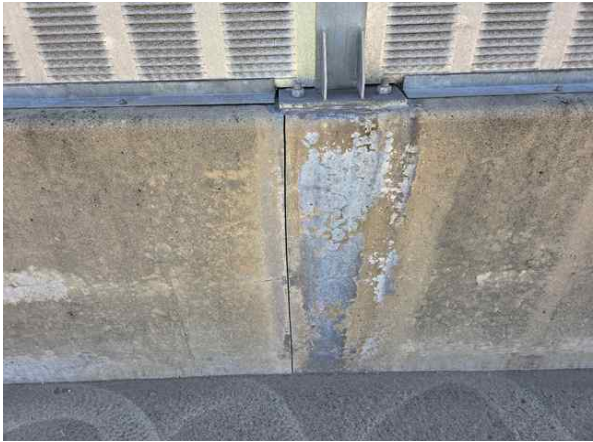
| 손상현황 | • S4 방호벽 망상균열(0.6×0.8) | 손상현황 | • S4 방호벽 파손(0.1×0.1) |
| 원 인 | • 건조수축, 거푸집 조기탈거 등 | 원 인 | • 외부충격 등 |

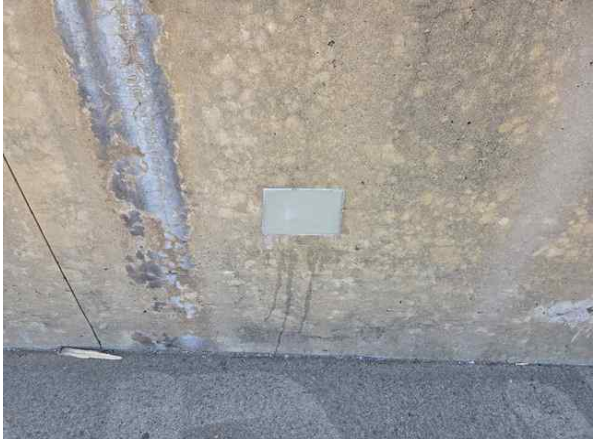
| 손상현황 | • S7 방호벽 철근노출 보수됨 | 손상현황 | • S9 방호벽 균열(0.3mm미만) |
| 원 인 | • - | 원 인 | • 건조수축, 거푸집 조기탈거 등 |

| 조치방안 | • 상태양호 | 조치방안 | • 표면처리 |

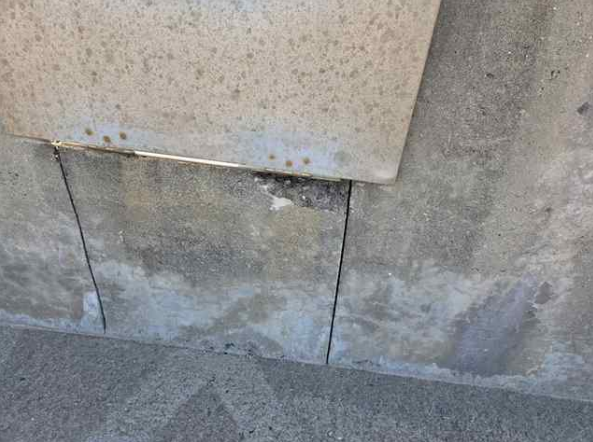
| 손상현황 | • S9 방호벽 파손(0.2×0.1) | 손상현황 | • S13 중앙분리대 굽힘(0.3×3.0) |
| 원 인 | • 외부충격 등 | 원 인 | • 외부충격 등 |

| 조치방안 | • 단면보수 | 조치방안 | • 표면처리 |

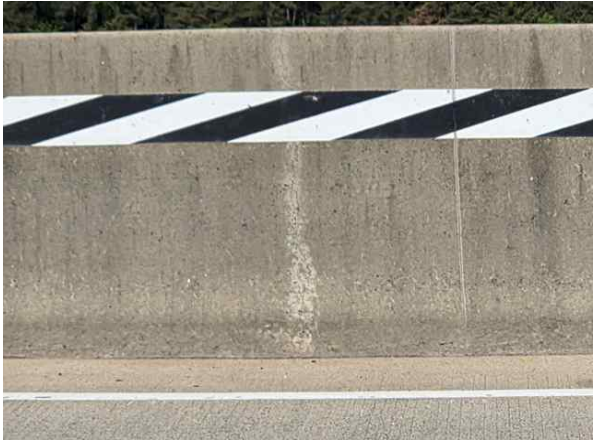
| 손상현황 | • S5 중앙분리대 균열(0.3mm미만) | 손상현황 | • S4 방호벽 재료분리(0.1×0.3) |
| 원 인 | • 건조수축, 거푸집 조기탈거 등 | 원 인 | • 시공시 다짐미흡 등 |

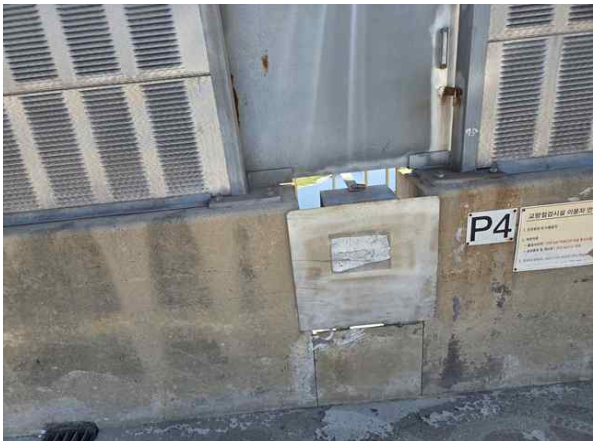
| 손상현황 | • P4 수직출입구 파손(1EA) 보수됨 | 손상현황 | • P10 점검로 변형(0.2×0.2) |
| 원 인 | • — | 원 인 | • 시공미흡, 외부충격 등 |

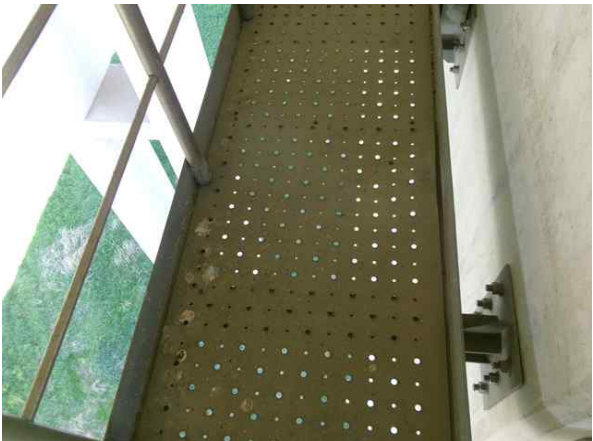
- 교량 점검시설에서 조사된 점검로변형의 경우 외부충격 및 시공미흡에 의한 손상으로 점검자 및 작업자의 안전을 확보하기 위한 정비 등의 보수를 실시하는 것이 필요하다고 판단된다.

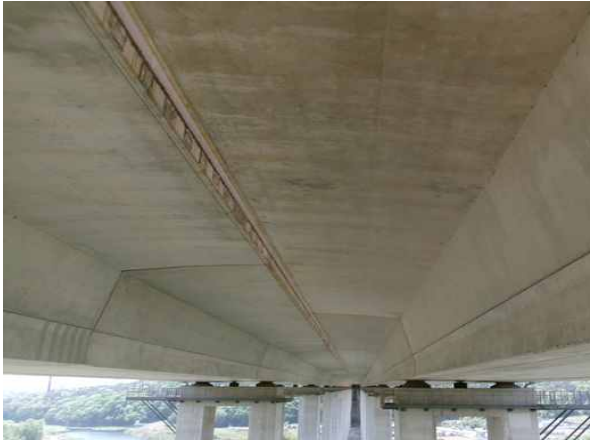
바닥판 종조인트 상태양호

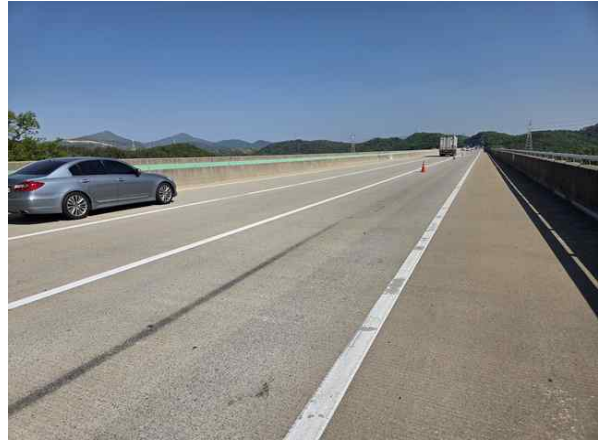
교면포장 상태양호

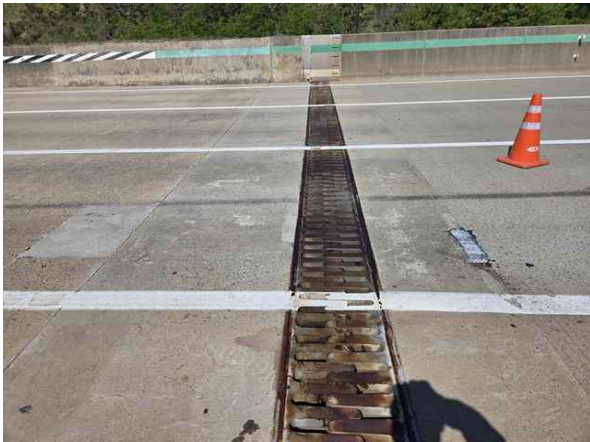
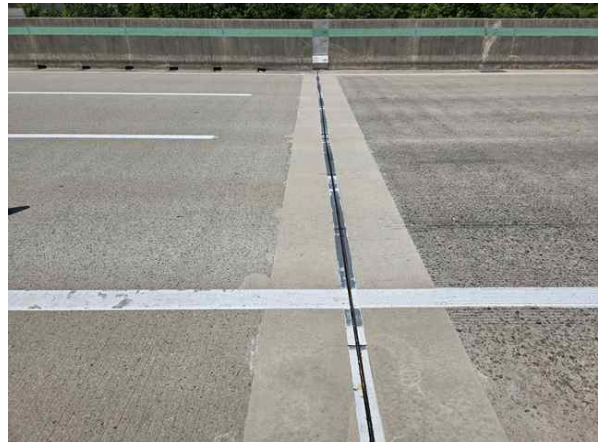
신축이음 상태양호

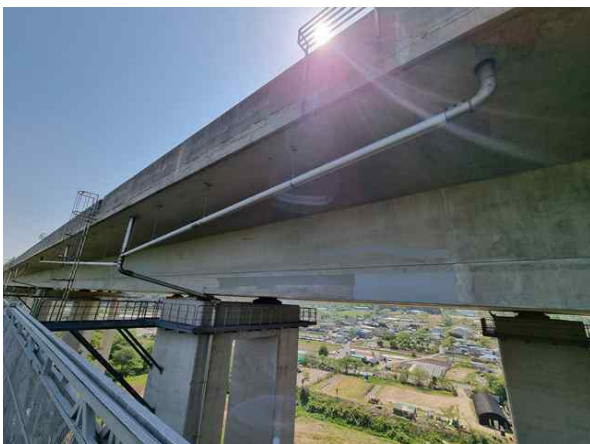
교량 배수관 상태양호

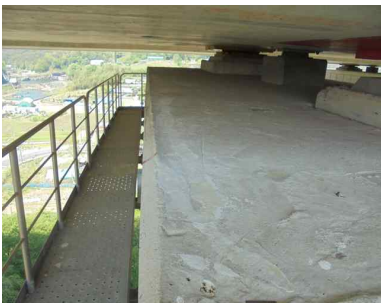
| <p>④ 교각 0.3mm균열 - 진전 여부확인</p> | <p>⑤ 교량받침 받침콘크리트 박리 - 진전 여부확인</p> | <p>⑥ 배수시설 배수관 탈락 - 진전 여부확인</p> |
