고래진2교(부산) 교면포장 S1

손상물량표

2025년 부산울산선 구조물 정밀안전점검 용역[터널, 교량]

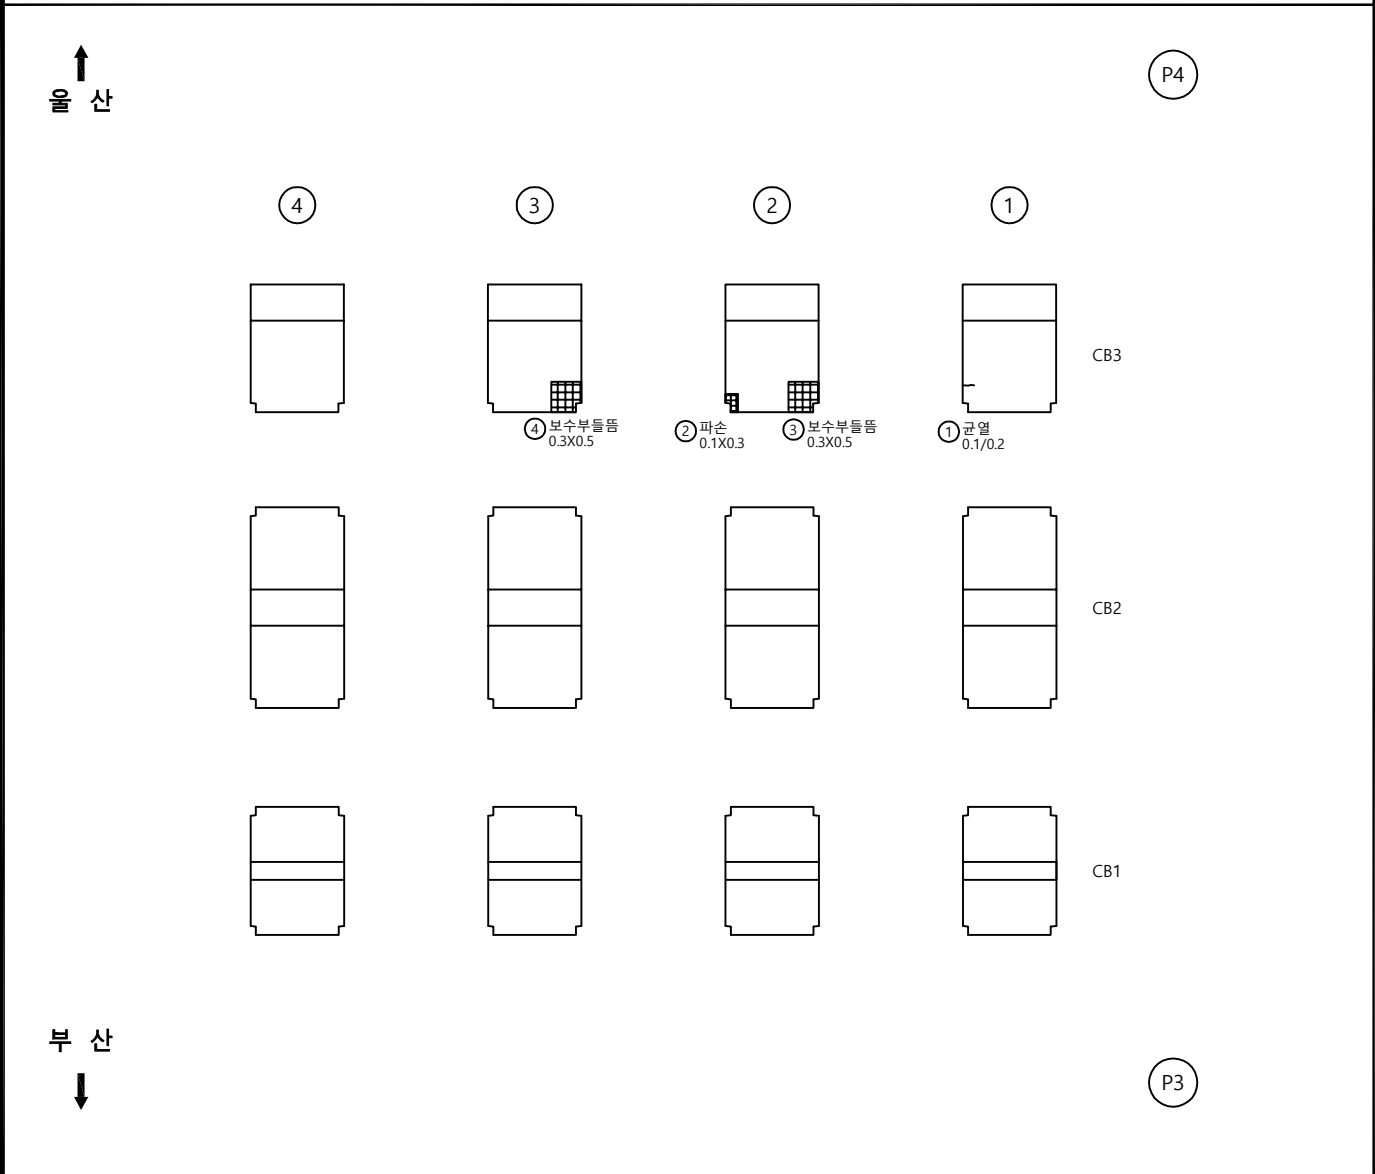
| 가로보 S4 | | | | | | | | | |

| 가로보 S4 | | | | | | | | | |
|---|---|---|---|---|---|---|---|---|---|
| 1 | 구 | 가로보 | 균열 | 0.1 | 0.2 | | 1 | m | 0.20 |
