당사천교(부산) 교면포장 S1

손 상 물 량 표

2025년 부산울산선 구조물 정밀안전점검 용역[터널, 교량]

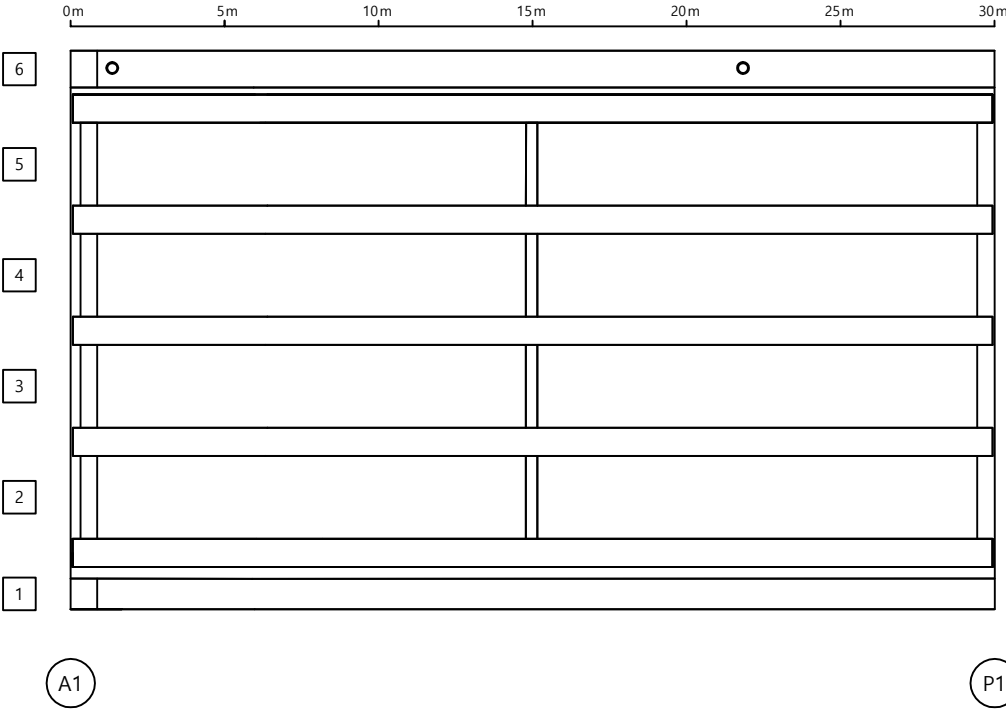
| 번호 | 선/구 | 부재명 | 손 상 현 황 | 손 상 규 모 | | | | | 비고 |
|---|---|---|---|---|---|---|---|---|---|
| 1 | 구 | 방호벽 | 고정대 부식 | | 4.0 | | 1 | m | 4.00 |
| 2 | 구 | 방호벽 | 방음벽 변형 | | 4.0 | 0.5 | 1 | m | 2.00 |
| 3 | 구 | 방호벽 | 지주볼트 탈락 | | | | 1 | EA | 1.00 |
| 4 | 구 | 방호벽 | 고정대 부식 | | 4.0 | 0.1 | 1 | m | 0.40 |
| 5 | 구 | 방호벽 | 지주볼트 탈락 | | | | 1 | EA | 1.00 |
| 6 | 구 | 방호벽 | 지주볼트 부식 | | | | 2 | EA | 2.00 |
| 7 | 구 | 교면포장 | 포장 파손 | | 0.1 | 0.1 | 1 | m | 0.01 |
| 8 | 구 | 교면포장 | 포장 균열 | 0.3 | 2.5 | | 1 | m | 2.50 |
| 9 | 구 | 교면포장 | 포장 균열 | 0.5 | 7.0 | | 1 | m | 7.00 |
| 10 | 구 | 교면포장 | 포장 균열 | 0.5 | 3.5 | | 2 | m | 7.00 |
| 11 | 구 | 교면포장 | 포장 균열 | 0.5 | 7.0 | | 5 | m | 35.00 |
| 12 | 구 | 중분대 | 균열 | 0.2 | 1.0 | | 2 | m | 2.00 |

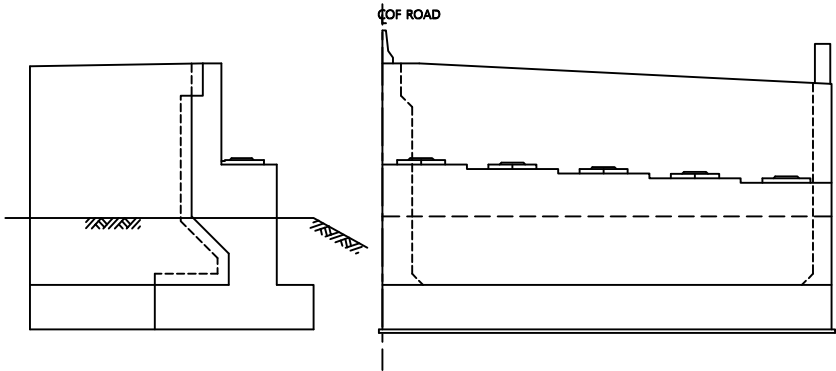
정면도

- ① 받침본체밀림(전구간)  
SEA  
② plate 부식  
SEA

| 번호 | 신/구 | 부재명 | 손 상 현 황 | 손 상 규 모 | | | | | | 비고 |
|---|---|---|---|---|---|---|---|---|---|---|
| 2 | 구 | 교량받침 | plate 부식 | | | | 5 | EA | 5.00 | |
