## 대운천교(울산) 교면포장 S1

## 손상물량표

2025년 부산울산선 구조물 정밀안전점검 용역[터널, 교량]

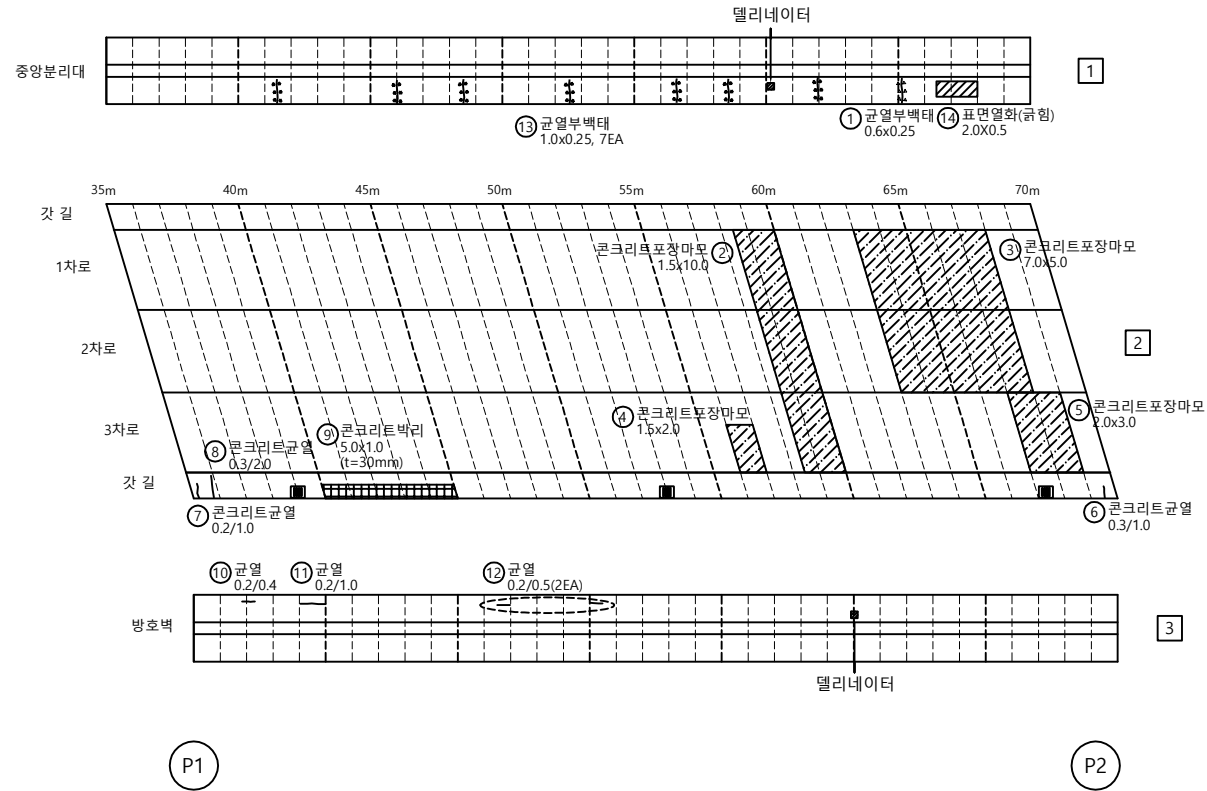
대운천교(울산) 교면포장 S2

| 번호 | 신/구 | 부재명 | 손 상 현 황 | 손 상 규 모 | | | | | | 비고 |
|---|---|---|---|---|---|---|---|---|---|---|
| 1 | 구 | 중분대 | 균열부백태 | | 0.6 | 0.25 | 1 | m <sup>2</sup> | 0.15 | |
| 2 | 구 | 교면포장 | 포장 마모 | | 1.5 | 10.0 | 1 | m <sup>2</sup> | 15.00 | |
| 3 | 구 | 교면포장 | 포장 마모 | | 7.0 | 5.0 | 1 | m <sup>2</sup> | 35.00 | |
| 4 | 구 | 교면포장 | 포장 마모 | | 1.5 | 2.0 | 1 | m <sup>2</sup> | 3.00 | |
| 5 | 구 | 교면포장 | 포장 마모 | | 2.0 | 3.0 | 1 | m <sup>2</sup> | 6.00 | |
| 6 | 구 | 교면포장 | 포장 균열 | 0.3 | 1.0 | | 1 | m | 1.00 | |
| 7 | 구 | 교면포장 | 포장 균열 | 0.2 | 1.0 | | 1 | m | 1.00 | |
| 8 | 구 | 교면포장 | 포장 균열 | 0.3 | 2.0 | | 1 | m | 2.00 | |
| 9 | 구 | 교면포장 | 포장 박리 | | 5.0 | 1.0 | 1 | m <sup>2</sup> | 5.00 | |
| 10 | 구 | 방호벽 | 균열 | 0.2 | 0.4 | | 1 | m | 0.40 | |
| 11 | 구 | 방호벽 | 균열 | 0.2 | 1.0 | | 1 | m | 1.00 | |
| 12 | 구 | 방호벽 | 균열 | 0.2 | 0.5 | | 2 | m | 1.00 | |
| 13 | 구 | 중분대 | 균열부백태 | | 1.0 | 0.25 | 7 | m <sup>2</sup> | 1.75 | |

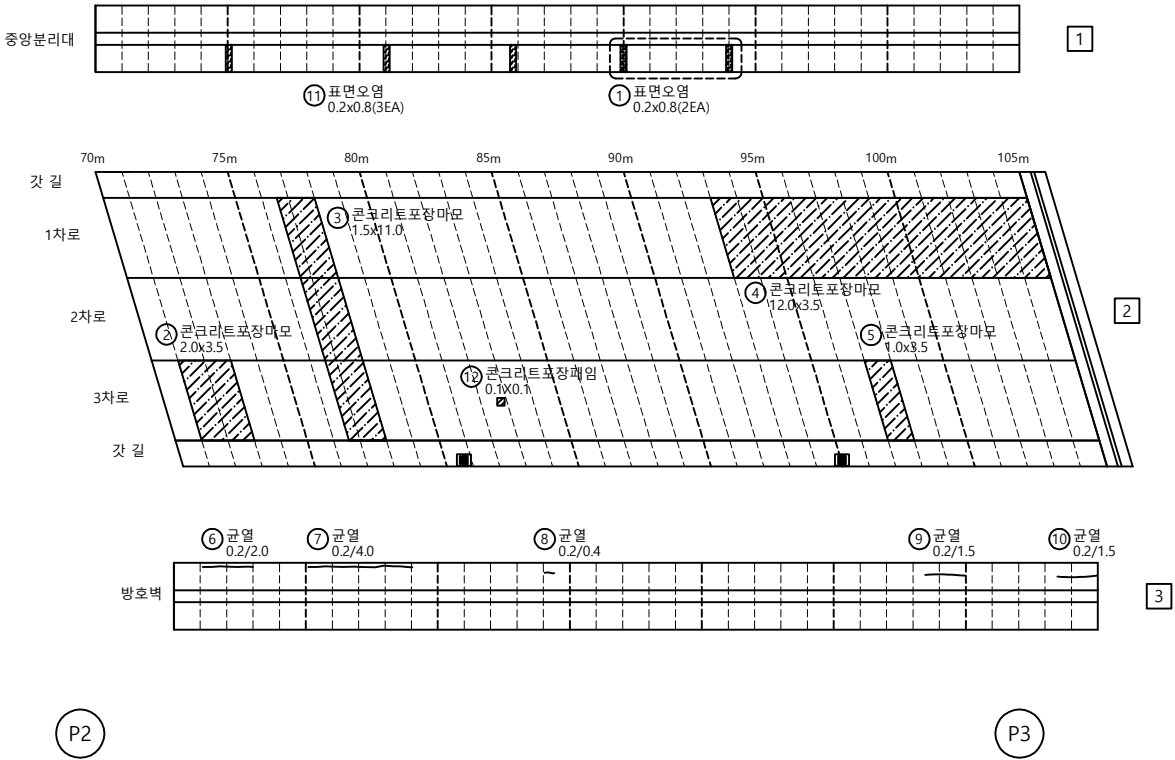
| 번호 | 신/구 | 부재명 | 손 상 현 황 | 손 상 규 모 | | | | | | 비고 |
|---|---|---|---|---|---|---|---|---|---|---|
| 6 | 구 | 방호벽 | 균열 | 0.2 | 2.0 | | 1 | m | 2.00 | |
| 7 | 구 | 방호벽 | 균열 | 0.2 | 4.0 | | 1 | m | 4.00 | |
| 8 | 구 | 방호벽 | 균열 | 0.2 | 0.4 | | 1 | m | 0.40 | |
| 9 | 구 | 방호벽 | 균열 | 0.2 | 1.5 | | 1 | m | 1.50 | |
| 10 | 구 | 방호벽 | 균열 | 0.2 | 1.5 | | 1 | m | 1.50 | |

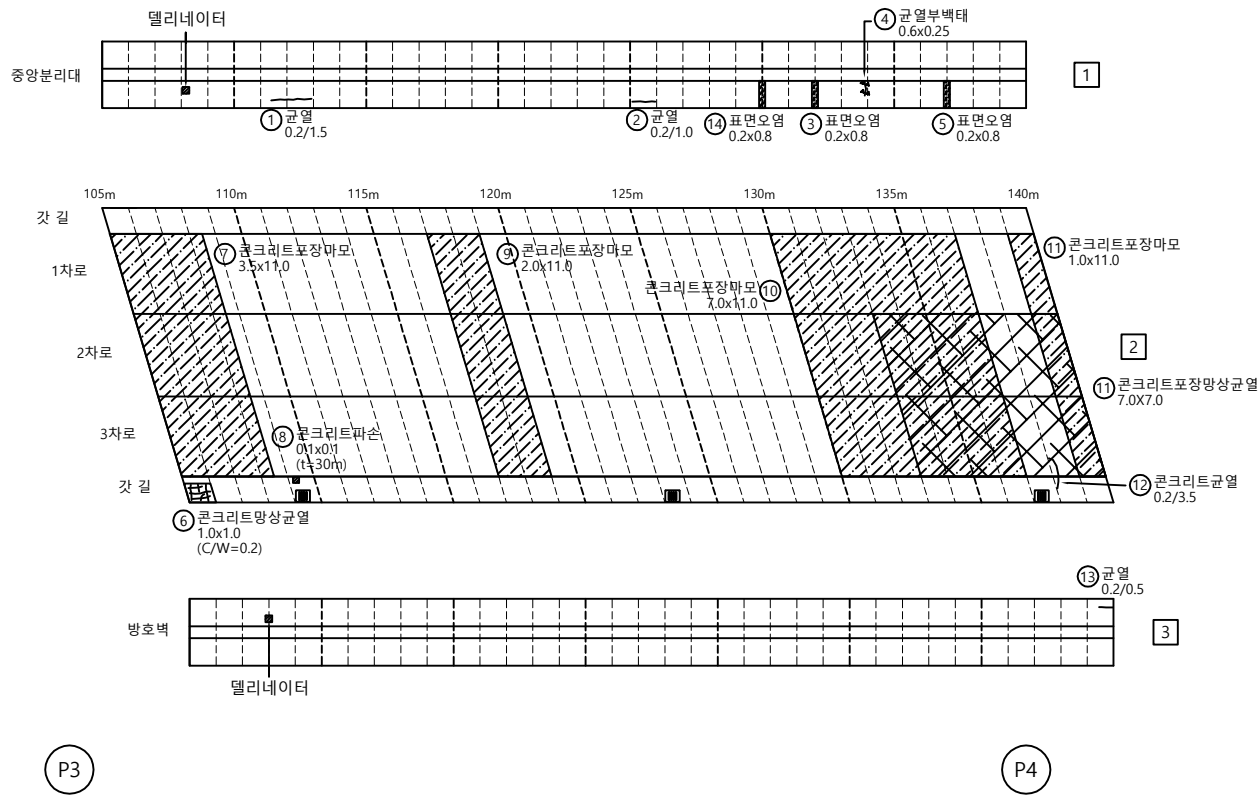
| 번호 | 신/구 | 부재명 | 손 상 현 황 | 손 상 규 모 | | | | | | 비고 |
|---|---|---|---|---|---|---|---|---|---|---|
| 1 | 구 | 중분대 | 균열 | 0.2 | 1.5 | | 1 | m | 1.50 | |
| 2 | 구 | 중분대 | 균열 | 0.2 | 1.0 | | 1 | m | 1.00 | |
| 4 | 구 | 중분대 | 균열부백태 | | 0.6 | 0.25 | 1 | m <sup>2</sup> | 0.15 | |
| 6 | 구 | 교면포장 | 포장 망상균열 | | 1.0 | 1.0 | 1 | m <sup>2</sup> | 1.00 | |
| 12 | 구 | 교면포장 | 포장 균열 | 0.2 | 3.5 | | 1 | m | 3.50 | |
| 13 | 구 | 방호벽 | 균열 | 0.2 | 0.5 | | 1 | m | 0.50 | |
| 15 | 신 | 교면포장 | 포장 망상균열 | | 7.0 | 7.0 | 1 | m <sup>2</sup> | 49.00 | |

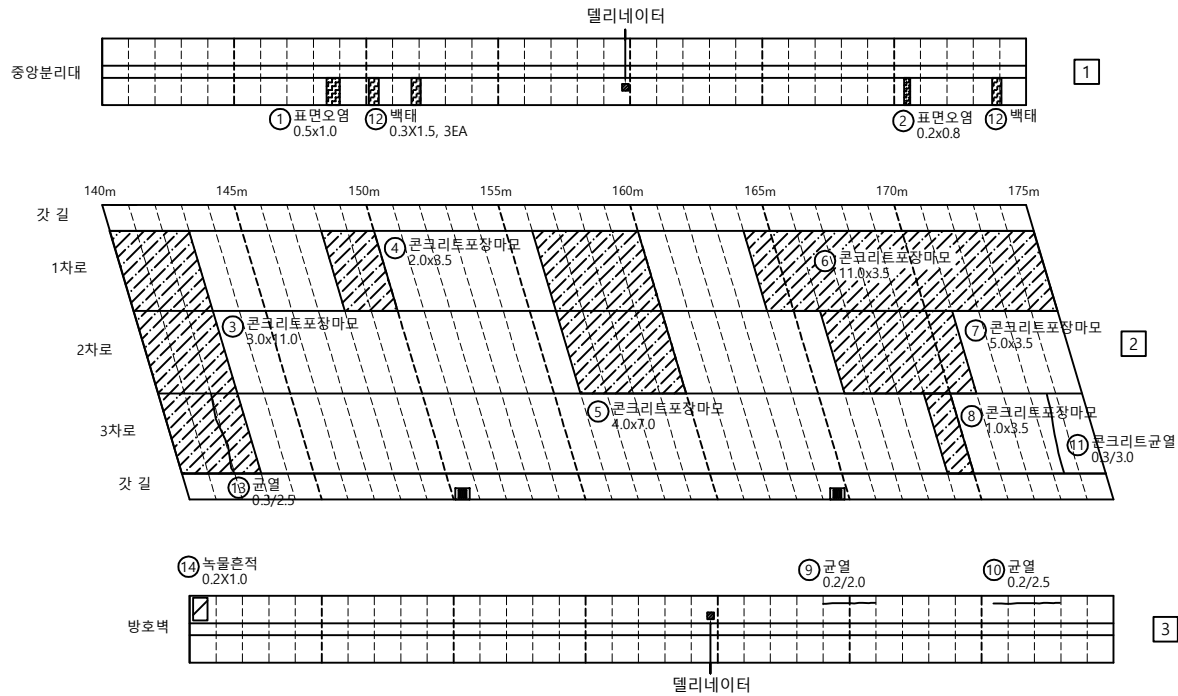
| 번호 | 신/구 | 부재명 | 손 상 현 황 | 손 상 규 모 | | | | | | 비고 |
|---|---|---|---|---|---|---|---|---|---|---|
| 9 | 구 | 방호벽 | 균열 | 0.2 | 2.0 | | 1 | m | 2.00 | |
| 10 | 구 | 방호벽 | 균열 | 0.2 | 2.5 | | 1 | m | 2.50 | |
| 11 | 구 | 교면포장 | 포장 균열 | 0.3 | 3.0 | | 1 | m | 3.00 | |
| 13 | 구 | 교면포장 | 포장 균열 | 0.3 | 2.5 | | 1 | m | 2.50 | |

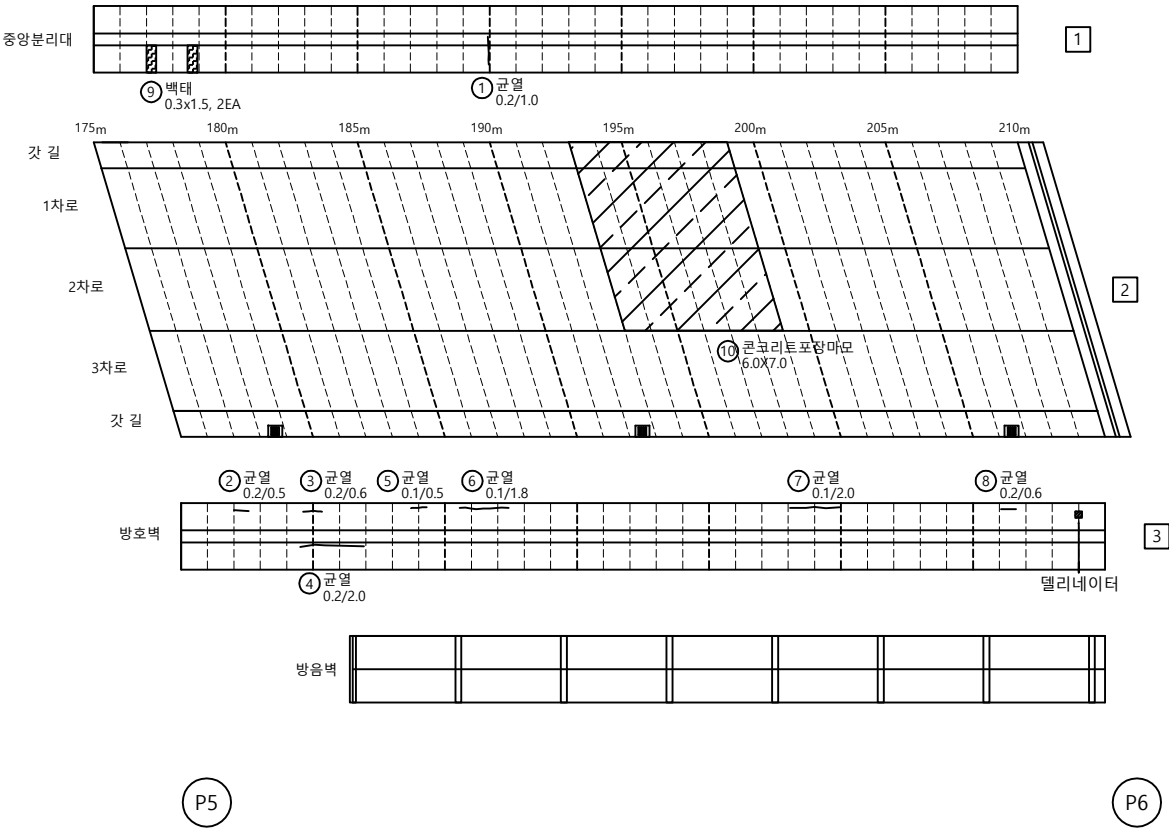
| 번호 | 신/구 | 부재명 | 손 상 현 황 | 손 상 규 모 | | | | | | 비고 |
|---|---|---|---|---|---|---|---|---|---|---|
| 1 | 구 | 중분대 | 균열 | 0.2 | 1.0 | | 1 | m | 1.00 | |
| 2 | 구 | 방호벽 | 균열 | 0.2 | 0.5 | | 1 | m | 0.50 | |
| 3 | 구 | 방호벽 | 균열 | 0.2 | 0.6 | | 1 | m | 0.60 | |
| 4 | 구 | 방호벽 | 균열 | 0.2 | 2.0 | | 1 | m | 2.00 | |
| 5 | 구 | 방호벽 | 균열 | 0.1 | 0.5 | | 1 | m | 0.50 | |
| 6 | 구 | 방호벽 | 균열 | 0.1 | 1.8 | | 1 | m | 1.80 | |
| 7 | 구 | 방호벽 | 균열 | 0.1 | 2.0 | | 1 | m | 2.00 | |
| 8 | 구 | 방호벽 | 균열 | 0.2 | 0.6 | | 1 | m | 0.60 | |

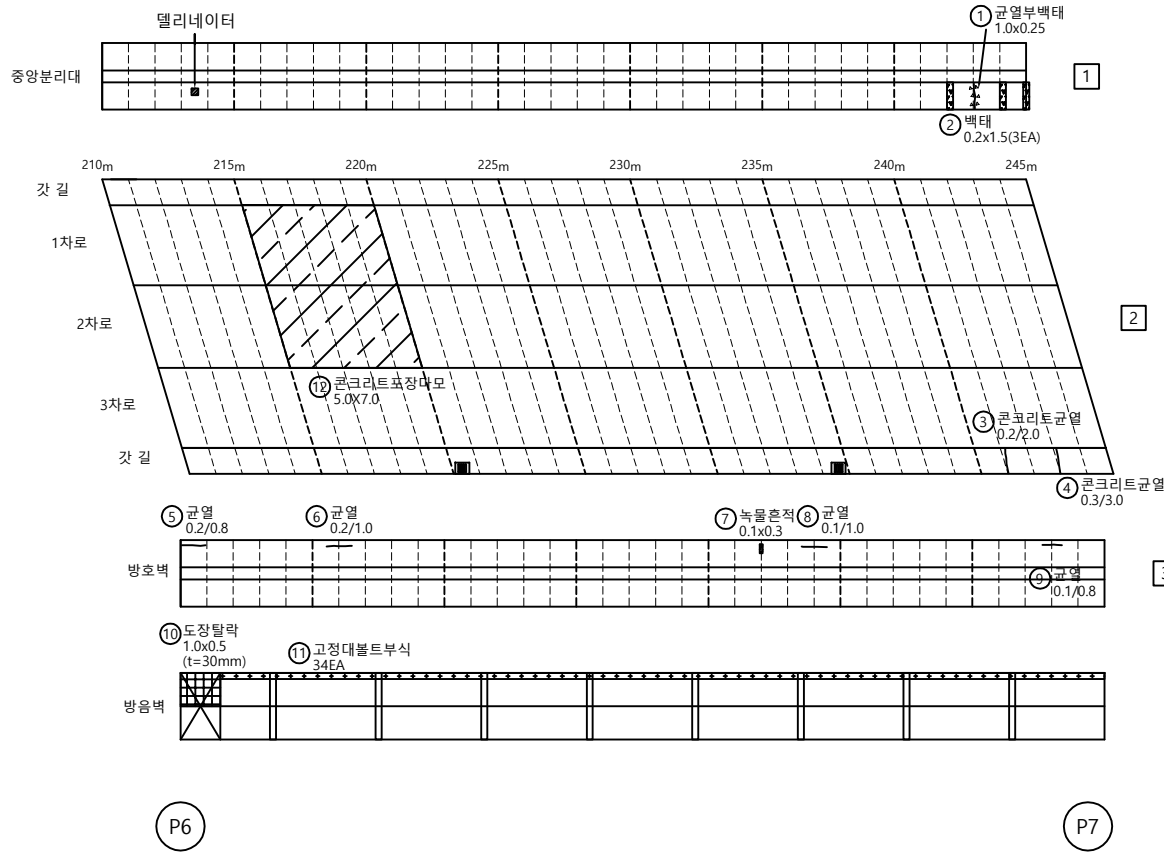
| 번호 | 신/구 | 부재명 | 손상현황 | 손상규모 | | | | | | 비고 |
|---|---|---|---|---|---|---|---|---|---|---|
| 1 | 구 | 중분대 | 균열부백태 | | 1.0 | 0.25 | 1 | m <sup>2</sup> | 0.25 | |
| 3 | 구 | 교면포장 | 포장 균열 | 0.2 | 2.0 | | 1 | m | 2.00 | |
| 4 | 구 | 교면포장 | 포장 균열 | 0.3 | 3.0 | | 1 | m | 3.00 | |
| 5 | 구 | 방호벽 | 균열 | 0.2 | 0.8 | | 1 | m | 0.80 | |
| 6 | 구 | 방호벽 | 균열 | 0.2 | 1.0 | | 1 | m | 1.00 | |
| 8 | 구 | 방호벽 | 균열 | 0.1 | 1.0 | | 1 | m | 1.00 | |
| 9 | 구 | 방호벽 | 균열 | 0.1 | 0.8 | | 1 | m | 0.80 | |
| 11 | 구 | 방음벽 | 고정대 볼트부식 | | | | 34 | EA | 34.00 | |

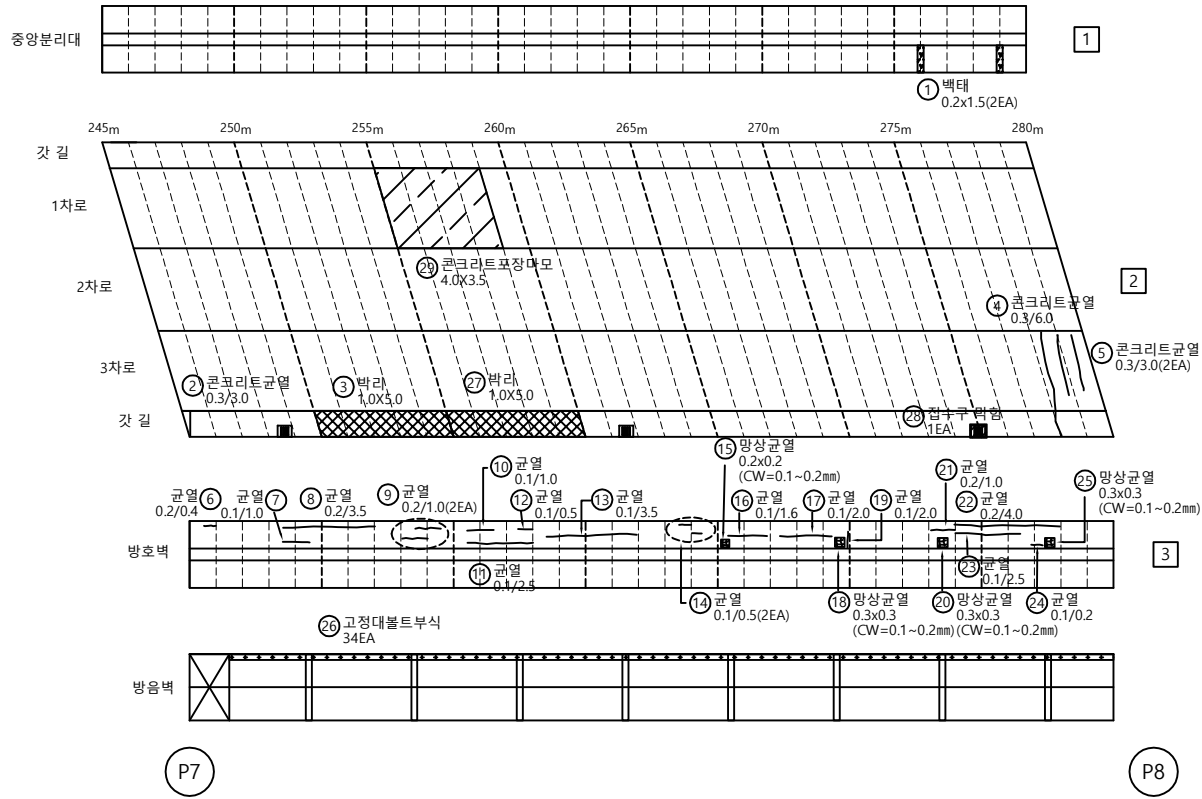
| 번호 | 신/구 | 부재명 | 손 상 현 황 | 손 상 규 모 | | | | | | 비고 |
|---|---|---|---|---|---|---|---|---|---|---|
| 2 | 구 | 교면포장 | 포장 균열 | 0.3 | 3.0 | | 1 | m | 3.00 | |
| 4 | 구 | 교면포장 | 포장 균열 | 0.3 | 6.0 | | 1 | m | 6.00 | |
| 5 | 구 | 교면포장 | 포장 균열 | 0.3 | 3.0 | | 2 | m | 6.00 | |
| 6 | 구 | 방호벽 | 균열 | 0.2 | 0.4 | | 1 | m | 0.40 | |
| 7 | 구 | 방호벽 | 균열 | 0.1 | 1.0 | | 1 | m | 1.00 | |
| 8 | 구 | 방호벽 | 균열 | 0.2 | 3.5 | | 1 | m | 3.50 | |
| 9 | 구 | 방호벽 | 균열 | 0.2 | 1.0 | | 2 | m | 2.00 | |
| 10 | 구 | 방호벽 | 균열 | 0.1 | 1.0 | | 1 | m | 1.00 | |
| 11 | 구 | 방호벽 | 균열 | 0.1 | 2.5 | | 1 | m | 2.50 | |
| 12 | 구 | 방호벽 | 균열 | 0.1 | 0.5 | | 1 | m | 0.50 | |
| 13 | 구 | 방호벽 | 균열 | 0.1 | 3.5 | | 1 | m | 3.50 | |
| 14 | 구 | 방호벽 | 균열 | 0.1 | 0.5 | | 2 | m | 1.00 | |
| 15 | 구 | 방호벽 | 망상균열 | 0.1~0.2 | 0.2 | 0.2 | 1 | m <sup>2</sup> | 0.04 | |
| 16 | 구 | 방호벽 | 균열 | 0.1 | 1.6 | | 1 | m | 1.60 | |
| 17 | 구 | 방호벽 | 균열 | 0.1 | 2.0 | | 1 | m | 2.00 | |
| 18 | 구 | 방호벽 | 망상균열 | 0.1~0.2 | 0.3 | 0.3 | 1 | m <sup>2</sup> | 0.09 | |
| 19 | 구 | 방호벽 | 균열 | 0.1 | 2.0 | | 1 | m | 2.00 | |
| 20 | 구 | 방호벽 | 망상균열 | 0.1~0.2 | 0.3 | 0.3 | 1 | m <sup>2</sup> | 0.09 | |
| 21 | 구 | 방호벽 | 균열 | 0.2 | 1.0 | | 1 | m | 1.00 | |
| 22 | 구 | 방호벽 | 균열 | 0.2 | 4.0 | | 1 | m | 4.00 | |
| 23 | 구 | 방호벽 | 균열 | 0.1 | 2.5 | | 1 | m | 2.50 | |
| 24 | 구 | 방호벽 | 균열 | 0.1 | 0.2 | | 1 | m | 0.20 | |
| 25 | 구 | 방호벽 | 망상균열 | 0.1~0.2 | 0.3 | 0.3 | 1 | m <sup>2</sup> | 0.09 | |
| 26 | 구 | 방음벽 | 고정대볼트부식 | | | | 34 | EA | 34.00 | |

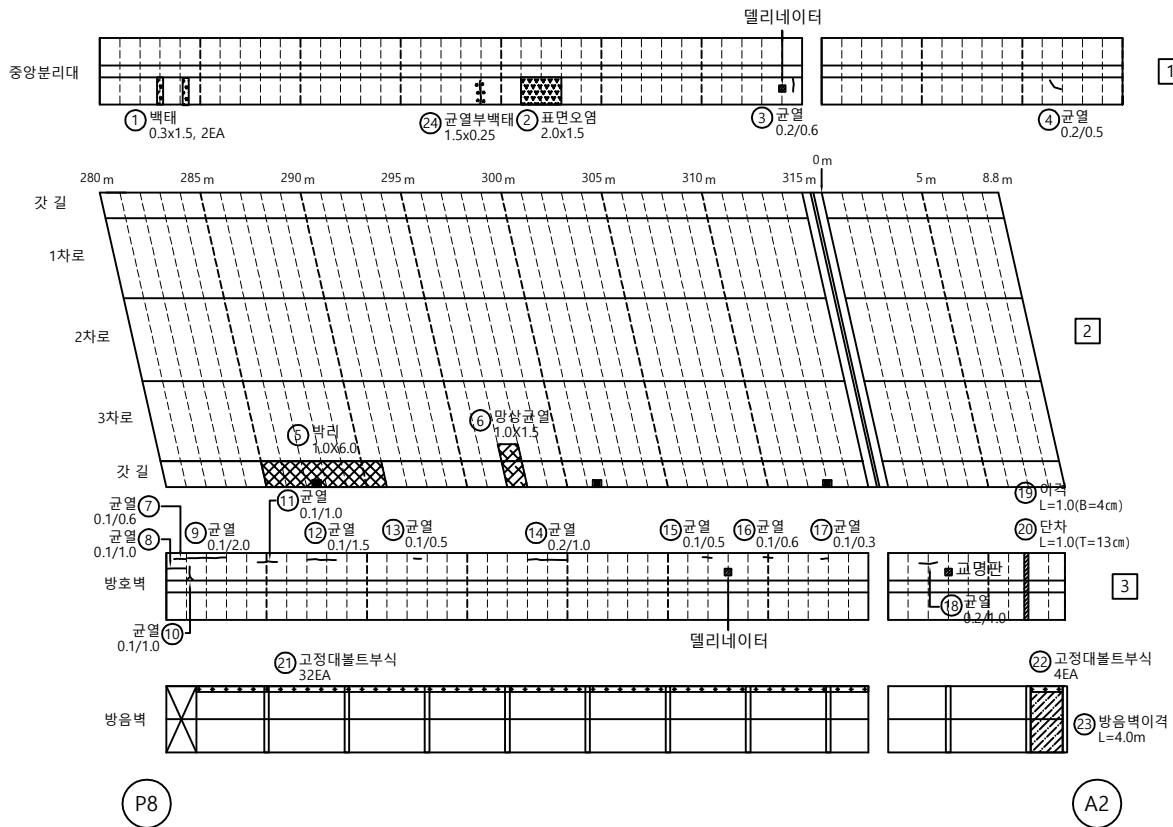
| 번호 | 신/구 | 부재명 | 손 상 현 황 | 손 상 규 모 | | | | | | 비고 |
|---|---|---|---|---|---|---|---|---|---|---|
| 3 | 구 | 중분대 | 균열 | 0.2 | 0.6 | | 1 | m | 0.60 | |
| 4 | 구 | 중분대 | 균열 | 0.2 | 0.5 | | 1 | m | 0.50 | |
| 6 | 구 | 교면포장 | 포장 망상균열 | | 1.0 | 1.5 | 1 | m <sup>2</sup> | 1.50 | |

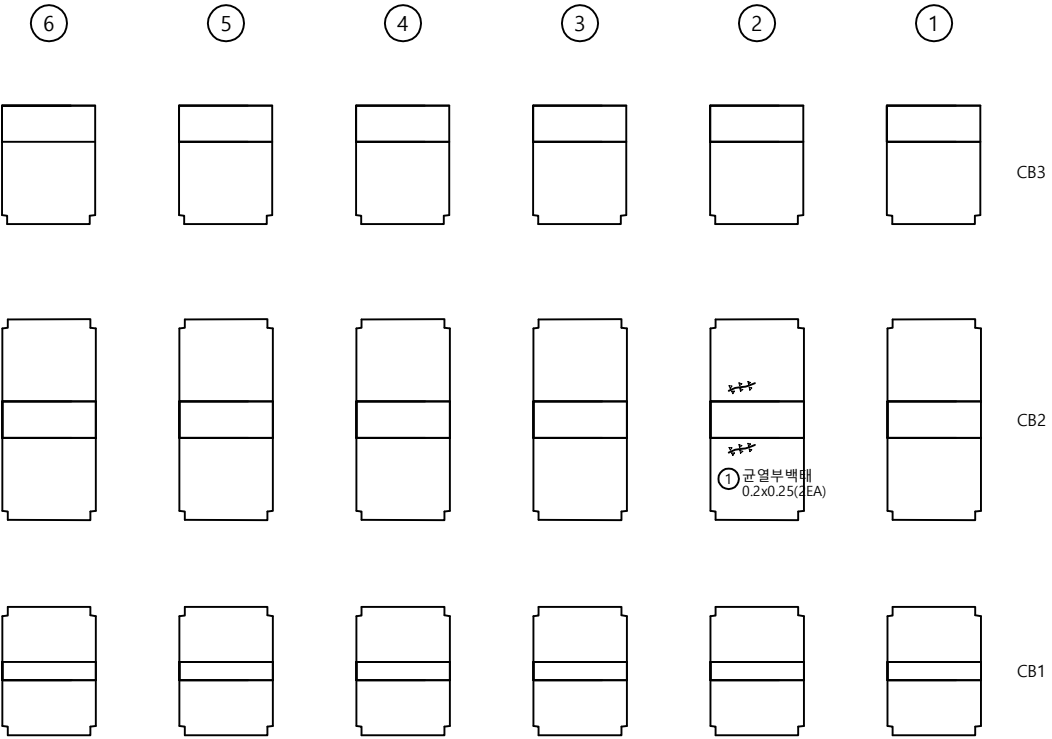
P6

| 번호 | 신/구 | 부재명 | 손상현황 | 손상규모 | | | | | 비고 |
|---|---|---|---|---|---|---|---|---|---|
| 1 | 구 | 가로보 | 균열부백태 | | 0.2 | 0.25 | 2 | ㎡ | 0.10 |

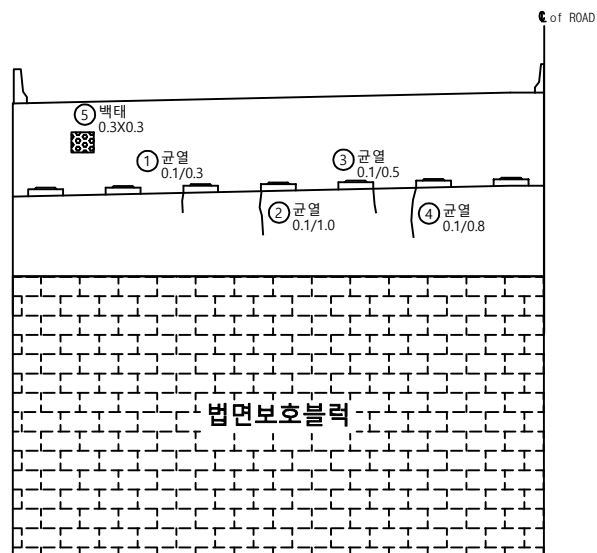
좌측면

| 번호 | 신/구 | 부재명 | 손상 현황 | 손상 규모 | | | | | | 비고 |
|---|---|---|---|---|---|---|---|---|---|---|
| 1 | 구 | 교대 | 균열 | 0.1 | 0.3 | | 1 | m | 0.30 | |
| 2 | 구 | 교대 | 균열 | 0.1 | 1.0 | | 1 | m | 1.00 | |
| 3 | 구 | 교대 | 균열 | 0.1 | 0.5 | | 1 | m | 0.50 | |
| 4 | 구 | 교대 | 균열 | 0.1 | 0.8 | | 1 | m | 0.80 | |

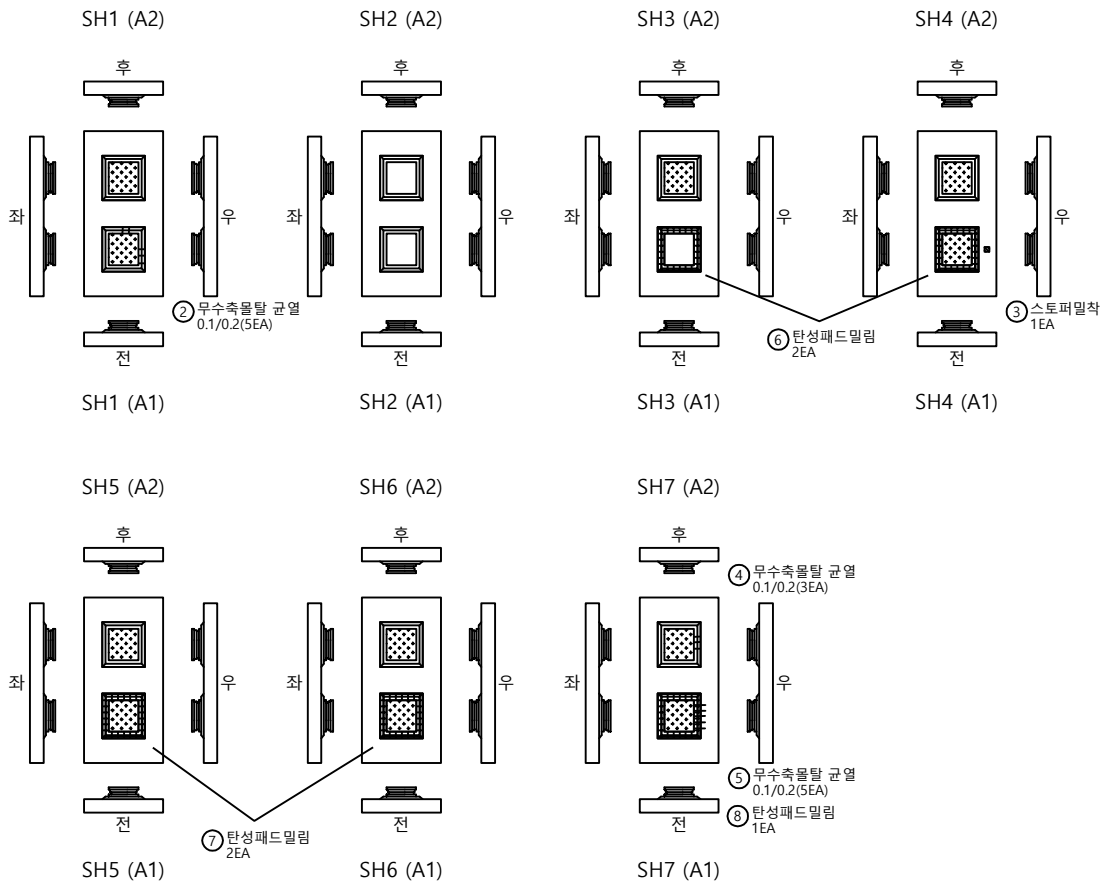
| 번호 | 신/구 | 부재명 | 손 상 현 황 | 손 상 규 모 | | | | | | 비고 |
|---|---|---|---|---|---|---|---|---|---|---|
| 1 | 구 | 교량받침 | plate 부식 | | | | 11 | EA | 11.00 | |

① plate 부식  
11EA
