두현교(울산) 교면포장 S1

| 용역명 | | 2025년 부산울산선 구조물 정밀안전점검 용역[터널, 교량] | | | |

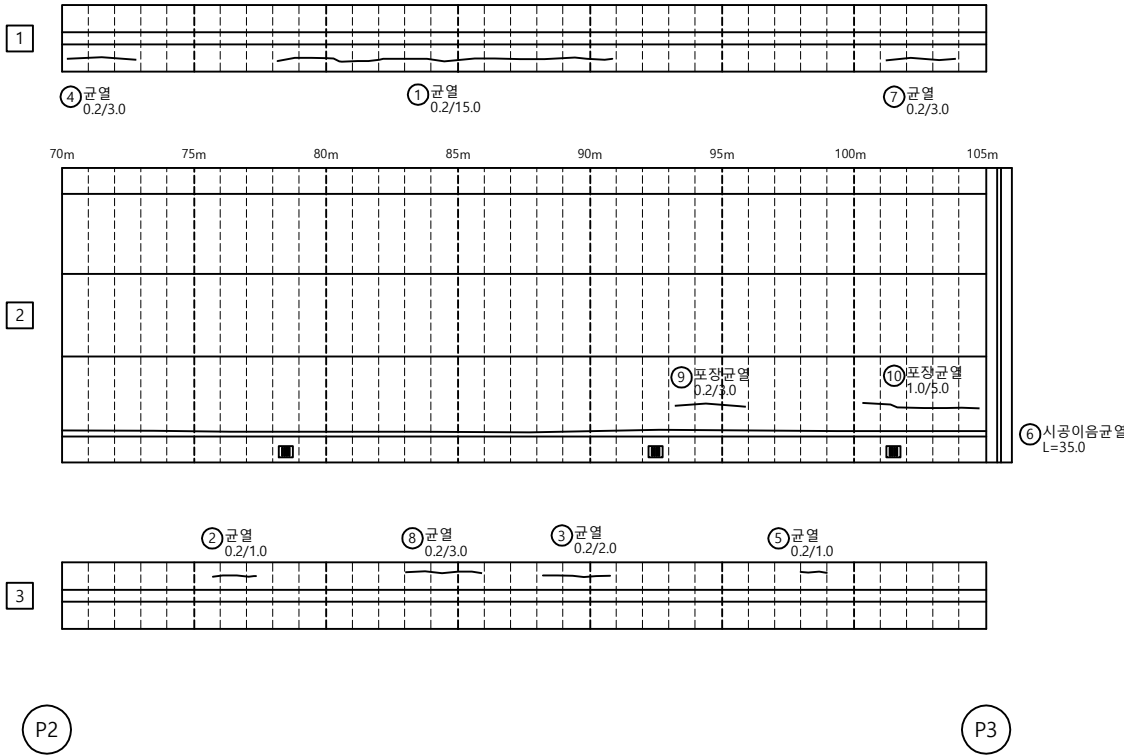
| 번호 | 신/구 | 부재명 | 손 상 현 황 | 손 상 규 모 | | | | | 비고 |
|---|---|---|---|---|---|---|---|---|---|
| 1 | 구 | 중분대 | 균열 | 0.2 | 15.0 | | 1 | m | 15.00 |
| 2 | 구 | 방호벽 | 균열 | 0.2 | 1.0 | | 1 | m | 1.00 |
| 3 | 구 | 방호벽 | 균열 | 0.2 | 2.0 | | 1 | m | 2.00 |
| 4 | 구 | 중분대 | 균열 | 0.2 | 3.0 | | 1 | m | 3.00 |
| 5 | 구 | 방호벽 | 균열 | 0.2 | 1.0 | | 1 | m | 1.00 |
| 6 | 구 | 방호벽 | 시공이음 균열 | | 35.0 | | 1 | m | 35.00 |
| 7 | 구 | 중분대 | 균열 | 0.2 | 3.0 | | 1 | m | 3.00 |
| 8 | 구 | 방호벽 | 균열 | 0.2 | 3.0 | | 1 | m | 3.00 |
| 9 | 구 | 교면포장 | 포장 균열 | 1.0 | 3.0 | | 1 | m | 3.00 |
| 10 | 구 | 교면포장 | 포장 균열 | 1.0 | 5.0 | | 1 | m | 5.00 |

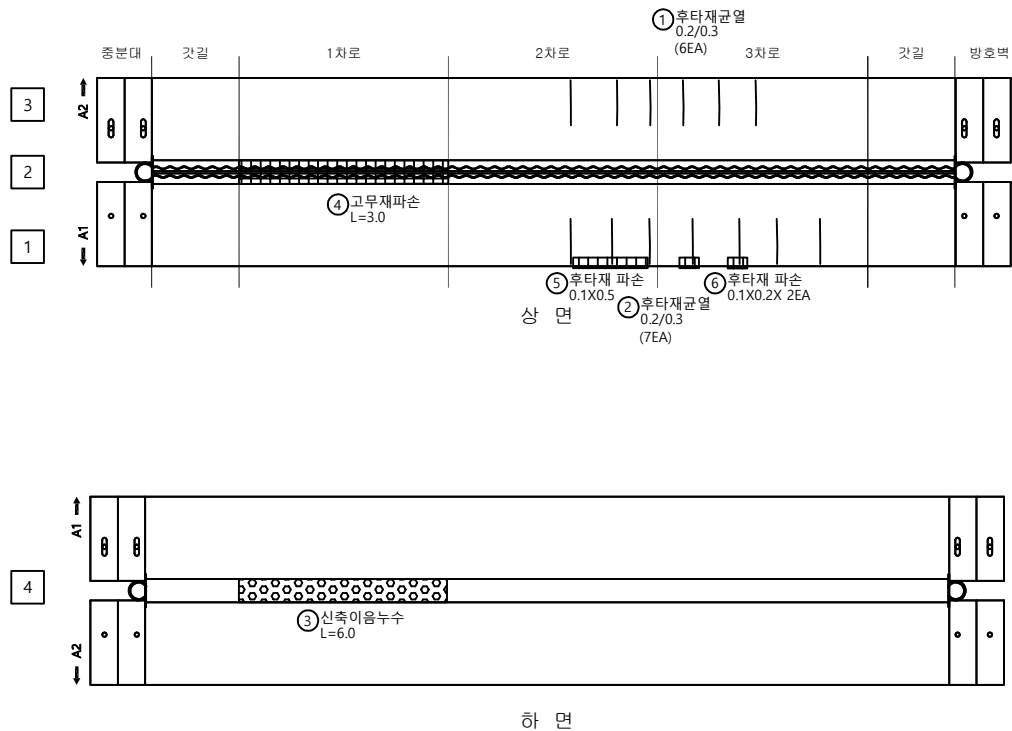
| 번호 | 신/구 | 부재명 | 손 상 현 황 | 손 상 규 모 | | | | | | 비고 |
|---|---|---|---|---|---|---|---|---|---|---|
| 1 | 구 | 신축이음 | 후타재 균열 | 0.2 | 0.3 | | 6 | m | 1.80 | |
| 2 | 구 | 신축이음 | 후타재 균열 | 0.2 | 0.3 | | 7 | m | 2.10 | |
| 3 | 구 | 신축이음 | 하부누수 | | 6.0 | | 1 | m | 6.00 | |

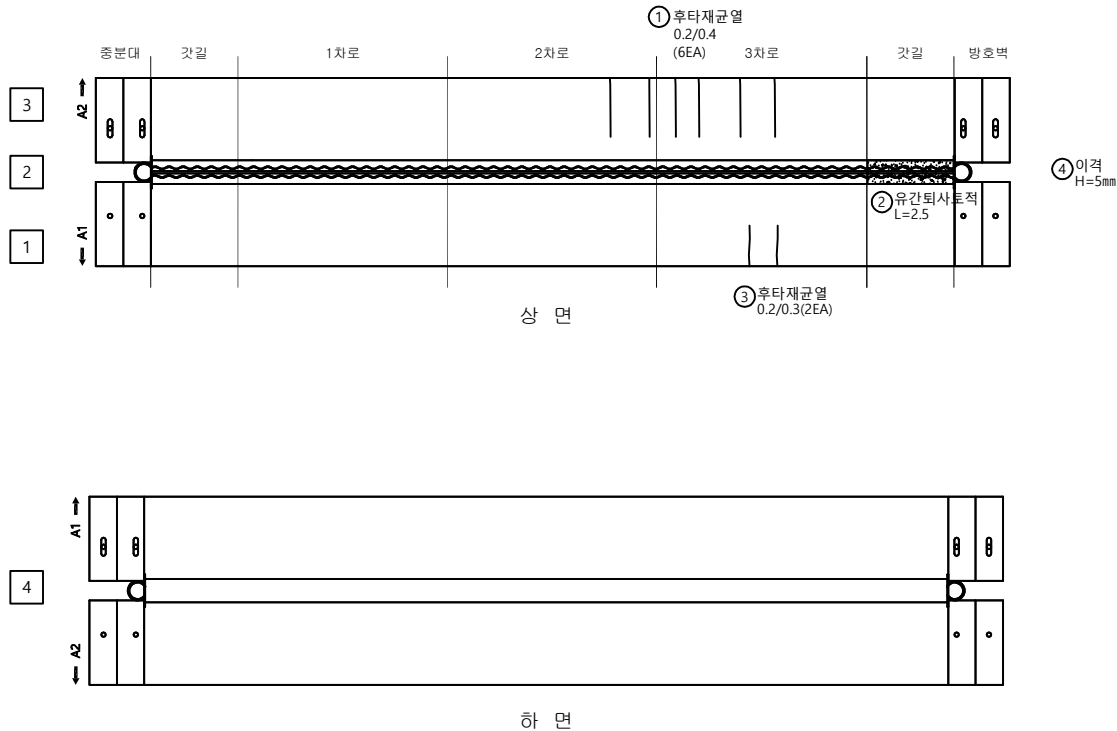
| 번호 | 신/구 | 부재명 | 손 상 현 황 | 손 상 규 모 | | | | | | 비고 |
|---|---|---|---|---|---|---|---|---|---|---|
| 1 | 구 | 신축이음 | 후타재 균열 | 0.2 | 0.4 | | 6 | m | 2.40 | |
| 3 | 구 | 신축이음 | 후타재 균열 | 0.2 | 0.3 | | 2 | m | 0.60 | |

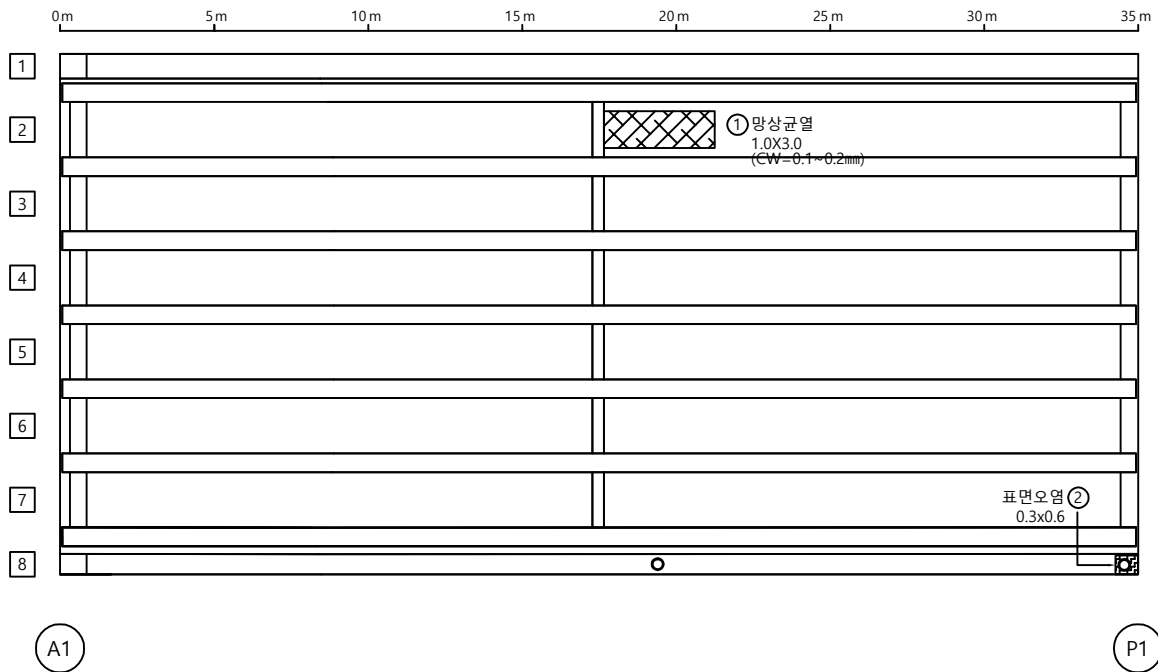
바닥판  
S1

| 번호 | 신/구 | 부재명 | 손 상 현 황 | 손 상 규 모 | | | | | 비고 |
|---|---|---|---|---|---|---|---|---|---|
| 1 | 구 | 바닥판 | 망상균열 | 0.1~0.2 | 1.0 | 3.0 | 1 | ㎡ | 3.00 |

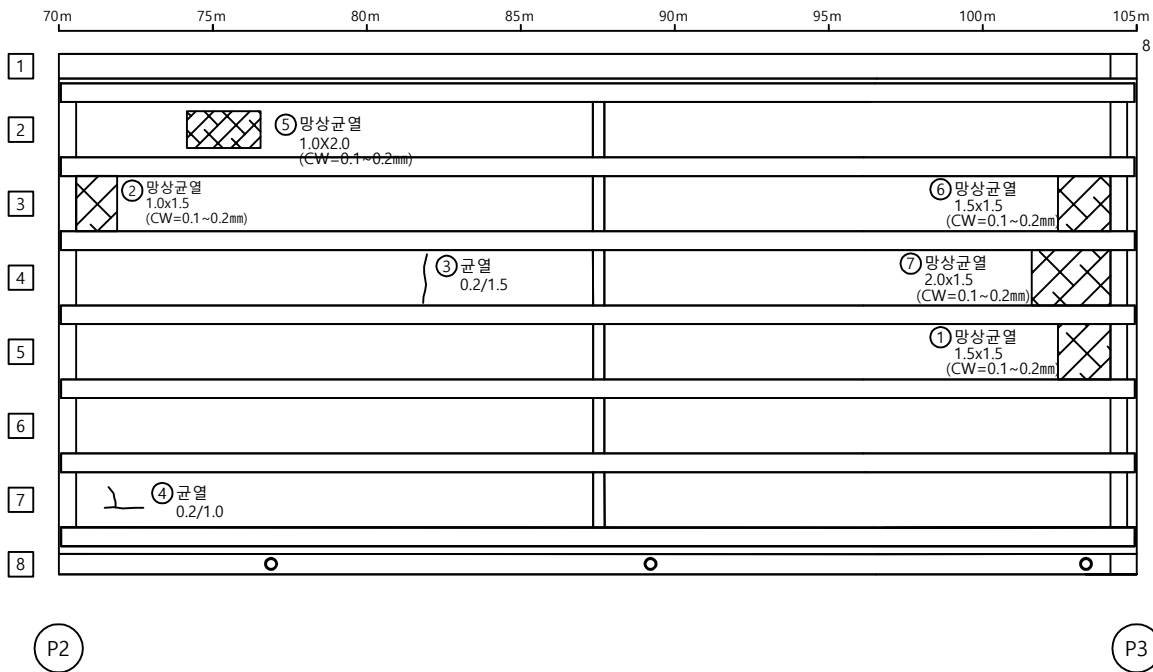
| 번호 | 신/구 | 부재명 | 손 상 현 황 | 손 상 규 모 | | | | | 비고 |
|---|---|---|---|---|---|---|---|---|---|
| 1 | 구 | 바닥판 | 망상균열 | 0.1~0.2 | 1.5 | 1.5 | 1 | m <sup>2</sup> | 2.25 |
| 2 | 구 | 바닥판 | 망상균열 | 0.1~0.2 | 1.5 | 1.0 | 1 | m <sup>2</sup> | 1.50 |
| 3 | 구 | 바닥판 | 균열 | 0.2 | 1.5 | | 1 | m | 1.50 |
| 4 | 구 | 바닥판 | 균열 | 0.2 | 1.0 | | 1 | m | 1.00 |

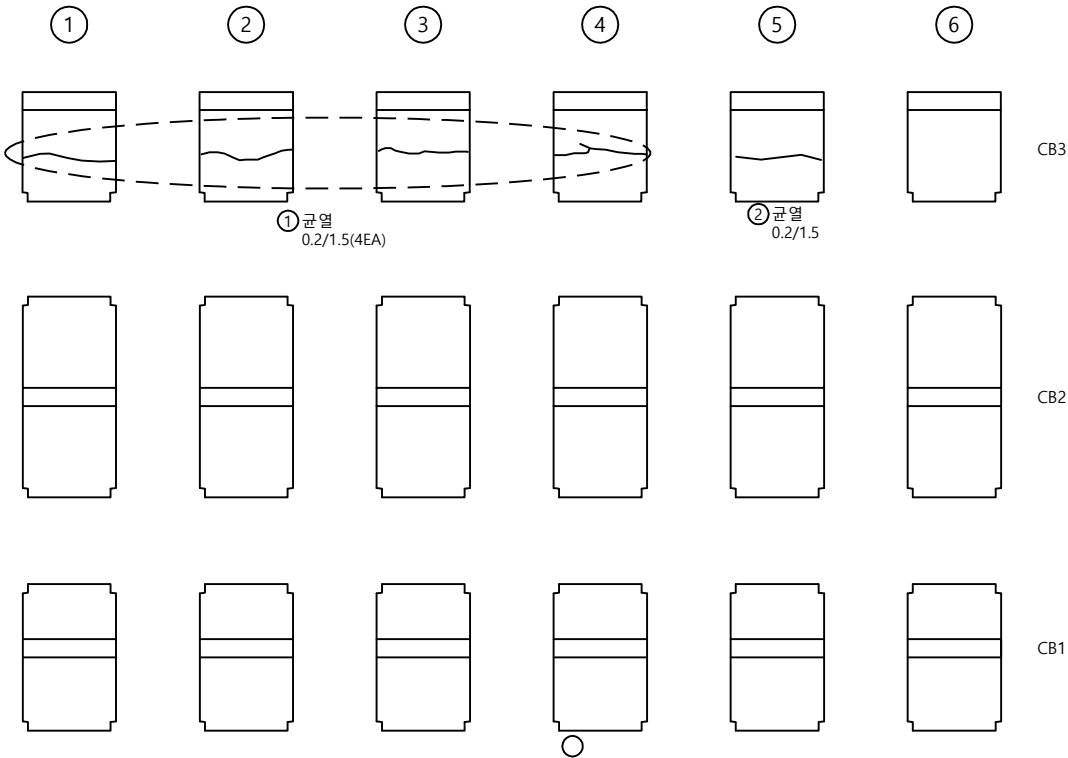
P4

| 번호 | 신/구 | 부재명 | 손상현황 | 손상규모 | | | | | | 비고 |
|---|---|---|---|---|---|---|---|---|---|---|
| 1 | 구 | 가로보 | 균열 | 0.2 | 1.5 | | 4 | m | 6.00 | |
| 2 | 신 | 가로보 | 균열 | 0.2 | 1.5 | | 1 | m | 1.50 | |

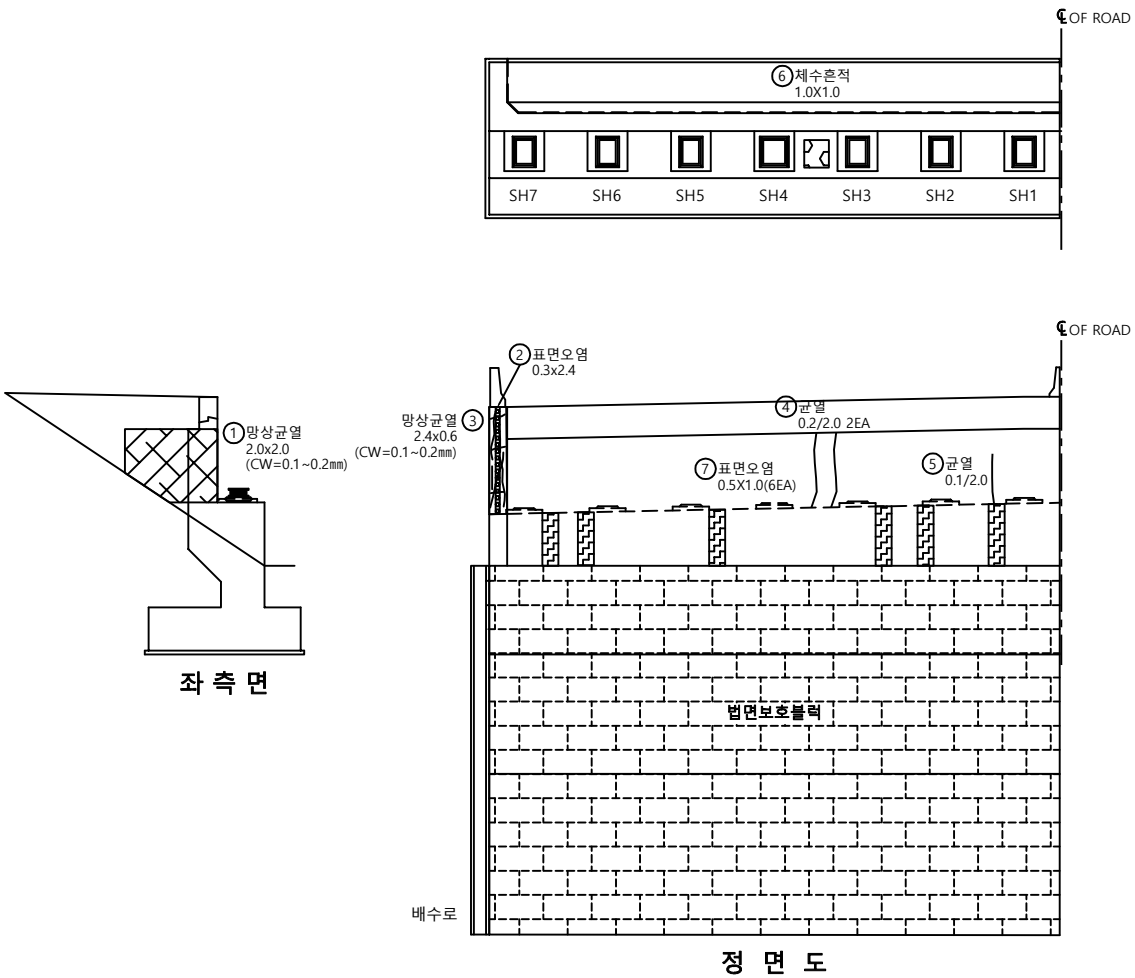
| 번호 | 신/구 | 부재명 | 손상현황 | 손상규모 | | | | | | 비고 |
|---|---|---|---|---|---|---|---|---|---|---|
| 1 | 구 | 교대 | 망상균열 | 0.1~0.2 | 2.0 | 2.0 | 1 | m <sup>2</sup> | 4.00 | |
| 3 | 구 | 교대 | 망상균열 | 0.1~0.2 | 0.6 | 2.4 | 1 | m <sup>2</sup> | 1.44 | |
| 4 | 구 | 교대 | 균열 | 0.2 | 2.0 | | 2 | m | 4.00 | |
| 5 | 구 | 교대 | 균열 | 0.1 | 2.0 | | 1 | m | 2.00 | |

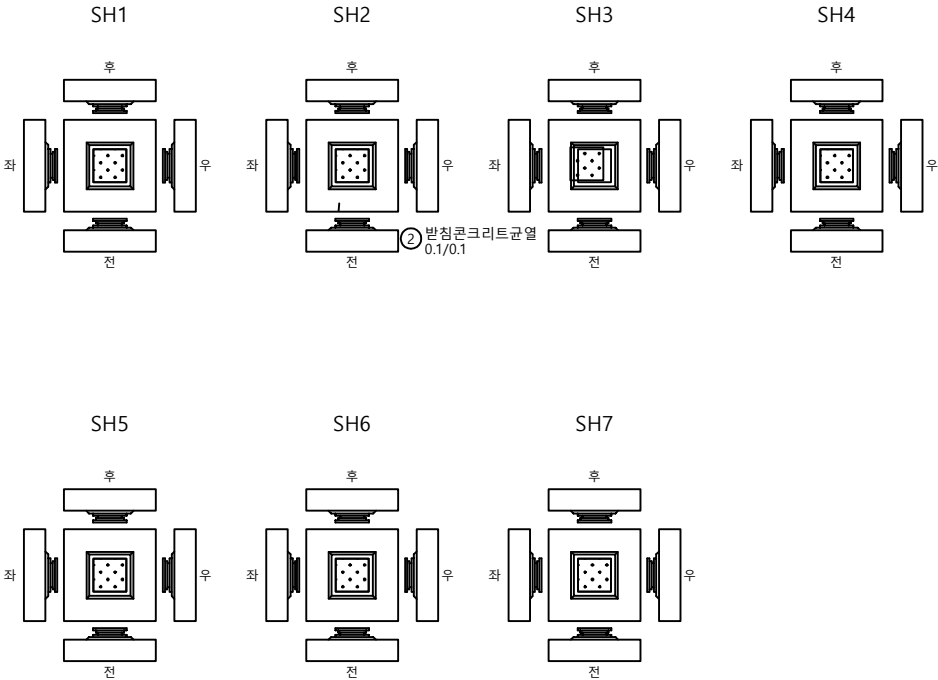
| 번호 | 선/구 | 부재명 | 손 상 현 황 | 손 상 규 모 | | | | | 비고 |
|---|---|---|---|---|---|---|---|---|---|
| 1 | 구 | 교량받침 | plate 부식 | | | | 7 | EA | 7.00 |
| 2 | 구 | 교량받침 | 받침콘크리트 균열 | 0.1 | 0.1 | | 1 | m | 0.10 |

① plate 부식  
7EA

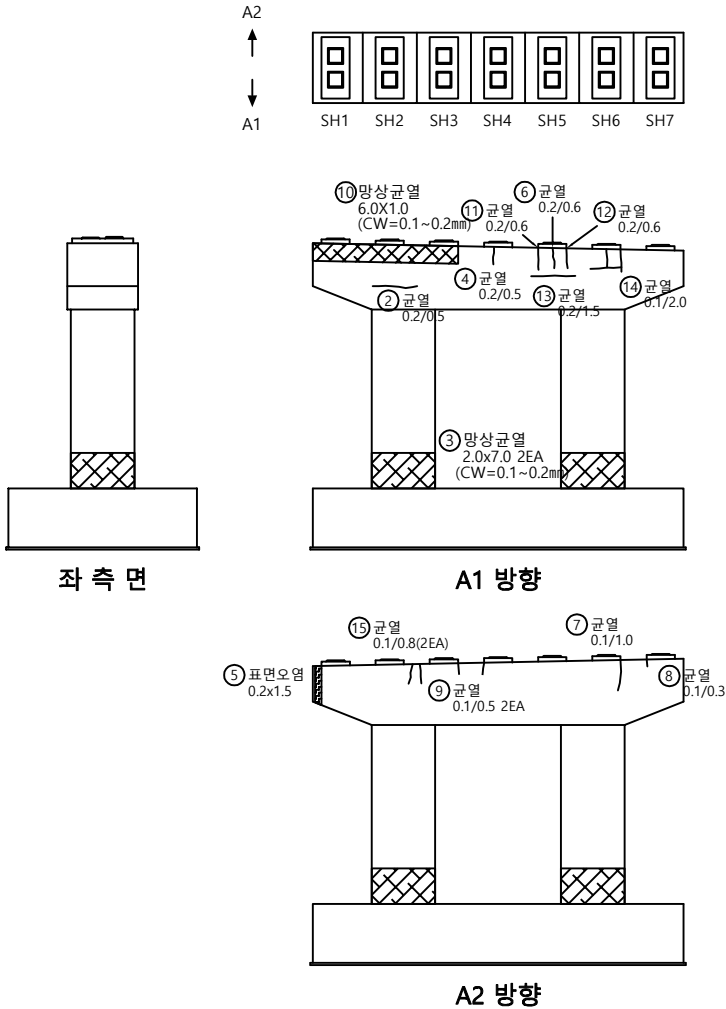
| 교각 | | | | | | | | | | |
|---|---|---|---|---|---|---|---|---|---|---|
| P1 | | | | | | | | | | |

| 교각 | | | | | | | | | | |
|---|---|---|---|---|---|---|---|---|---|---|
| 2 | 구 | 교각 | 균열 | 0.2 | 0.5 | | 1 | m | 0.50 | |
| 3 | 구 | 교각 | 망상균열 | 0.1~0.2 | 2.0 | 7.0 | 2 | ㎡ | 28.00 | |
| 4 | 구 | 교각 | 균열 | 0.2 | 0.5 | | 1 | m | 0.50 | |
| 6 | 구 | 교각 | 균열 | 0.2 | 0.6 | | 1 | m | 0.60 | |
| 7 | 구 | 교각 | 균열 | 0.1 | 1.0 | | 1 | m | 1.00 | |
| 8 | 구 | 교각 | 균열 | 0.1 | 0.3 | | 1 | m | 0.30 | |
| 9 | 구 | 교각 | 균열 | 0.1 | 0.5 | | 2 | m | 1.00 | |
| 10 | 구 | 교각 | 망상균열 | 0.1~0.2 | 6.0 | 1.0 | 1 | ㎡ | 6.00 | |
| 11 | 구 | 교각 | 균열 | 0.2 | 0.6 | | 1 | m | 0.60 | |
| 12 | 구 | 교각 | 균열 | 0.2 | 0.6 | | 1 | m | 0.60 | |
| 13 | 구 | 교각 | 균열 | 0.2 | 1.5 | | 1 | m | 1.50 | |
| 14 | 구 | 교각 | 균열 | 0.1 | 2.0 | | 1 | m | 2.00 | |
| 15 | 구 | 교각 | 균열 | 0.1 | 0.8 | | 2 | m | 1.60 | |

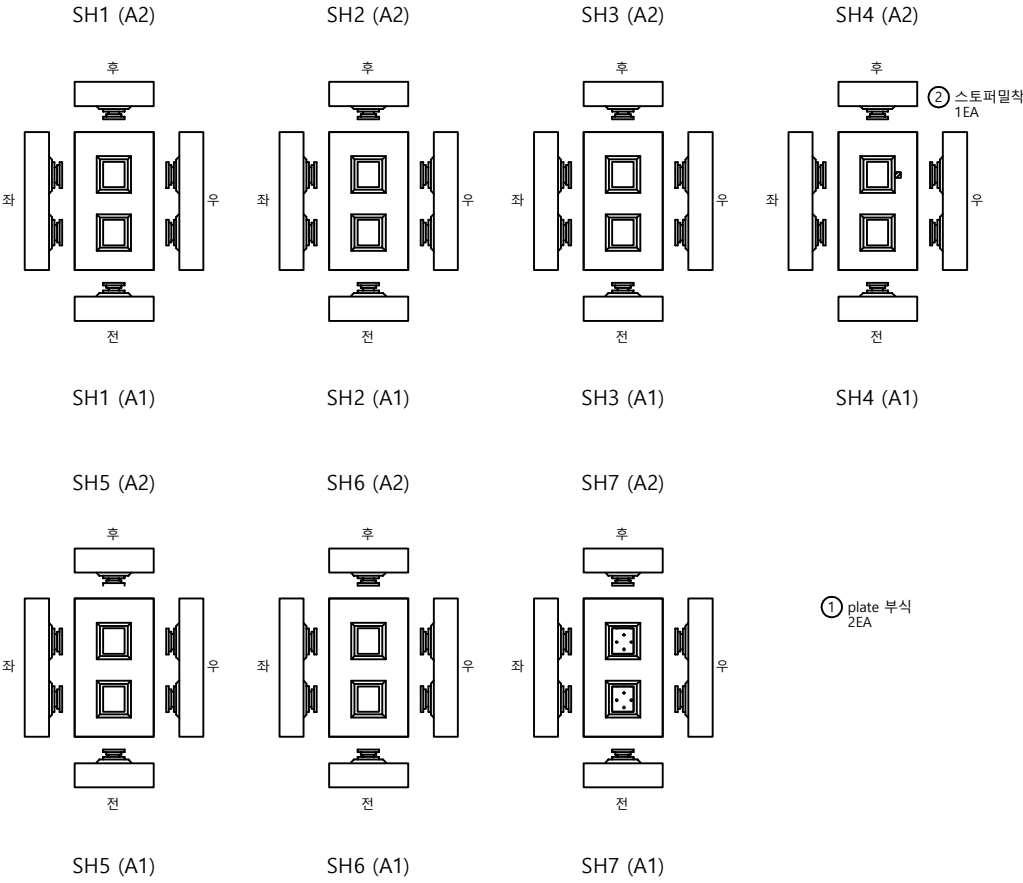
| 번호 | 신/구 | 부재명 | 손 상 현 황 | 손 상 규 모 | | | | | 비고 |
|---|---|---|---|---|---|---|---|---|---|
| 1 | 구 | 교량받침 | plate 부식 | | | | 2 | EA | 2.00 |

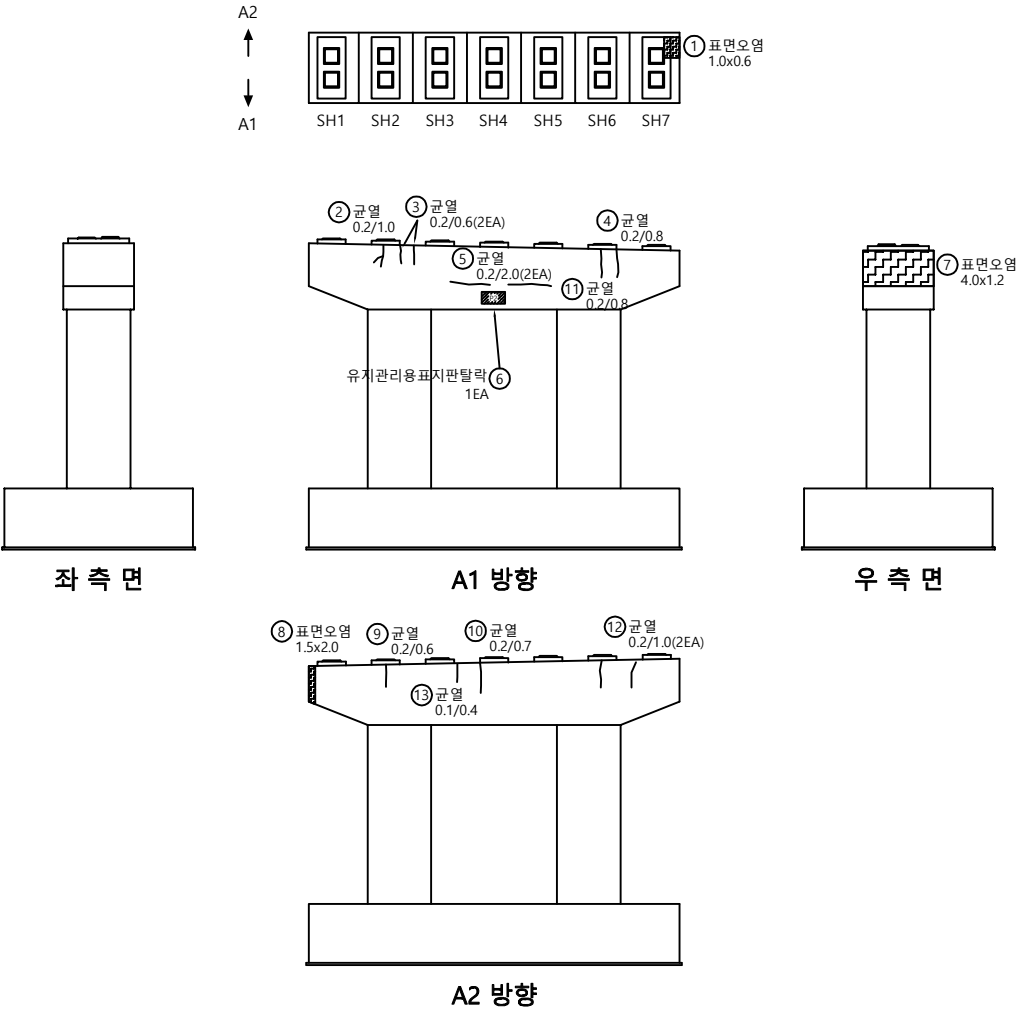
P2

| 번호 | 신/구 | 부재명 | 손 상 현 황 | 손 상 규 모 | | | | | 비고 |
|---|---|---|---|---|---|---|---|---|---|
| 2 | 구 | 교각 | 균열 | 0.2 | 1.0 | | 1 | m | 1.00 |
| 3 | 구 | 교각 | 균열 | 0.2 | 0.6 | | 2 | m | 1.20 |
| 4 | 구 | 교각 | 균열 | 0.2 | 0.8 | | 1 | m | 0.80 |
| 5 | 구 | 교각 | 균열 | 0.2 | 2.0 | | 2 | m | 4.00 |
| 9 | 구 | 교각 | 균열 | 0.2 | 0.6 | | 1 | m | 0.60 |
| 10 | 구 | 교각 | 균열 | 0.2 | 0.7 | | 1 | m | 0.70 |
| 11 | 구 | 교각 | 균열 | 0.2 | 0.8 | | 1 | m | 0.80 |
| 12 | 구 | 교각 | 균열 | 0.2 | 1.0 | | 2 | m | 2.00 |
| 13 | 구 | 교각 | 균열 | 0.1 | 0.4 | | 1 | m | 0.40 |

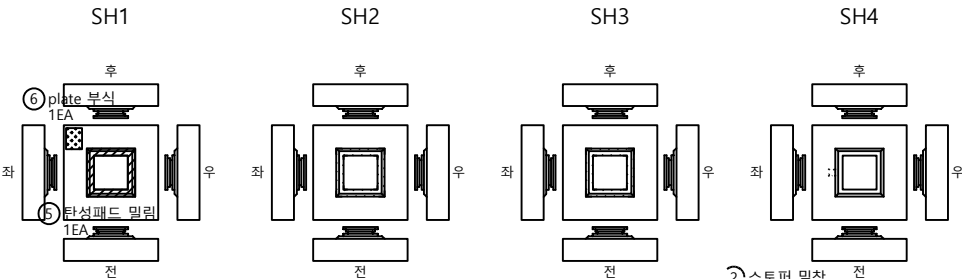
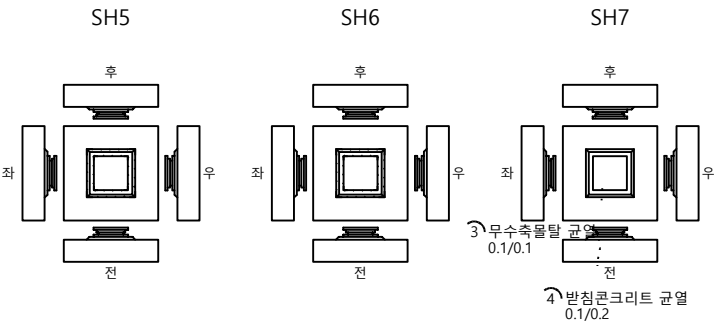
탄성패드 들뜸  
4EA
