만화교(부산) 교면포장 - S1

손상물량표

2025년 부산울산선 구조물 정밀안전점검 용역[티널, 교량]

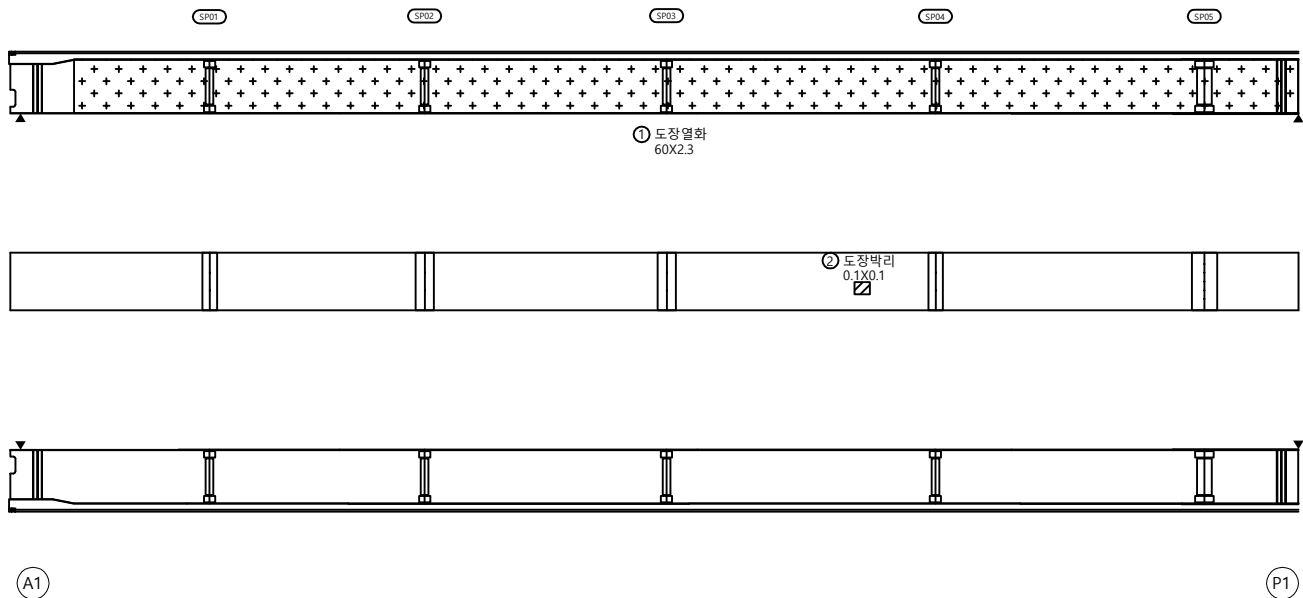
만화교(부산) 거더외부 - S1 - G1

| 번호 | 신/구 | 부재명 | 손 상 현 황 | 손 상 규 모 | | | | | 비고 |
|---|---|---|---|---|---|---|---|---|---|
| 2 | 구 | 거더외부 | 볼트부식 | | | | 12 | EA | 12.00 |

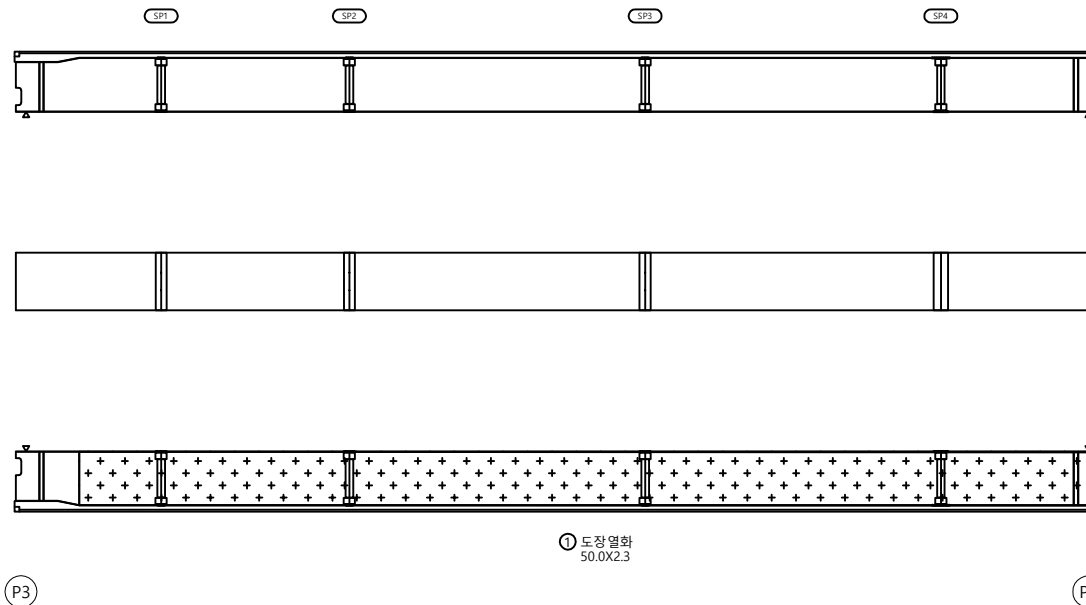
만화교(부산) 거더외부 - S4 - G3

| 번호 | 신/구 | 부재명 | 손 상 현 황 | 손 상 규 모 | | | | | 비고 |
|---|---|---|---|---|---|---|---|---|---|
| 2 | 구 | 거더외부 | 볼트부식 | | | | 5 | EA | 5.00 |
