용소천교(부산) 교면포장 S1

| 용역명 | | 2025년 부산울산선 구조물 정밀안전점검 용역[터널, 교량] | | | |

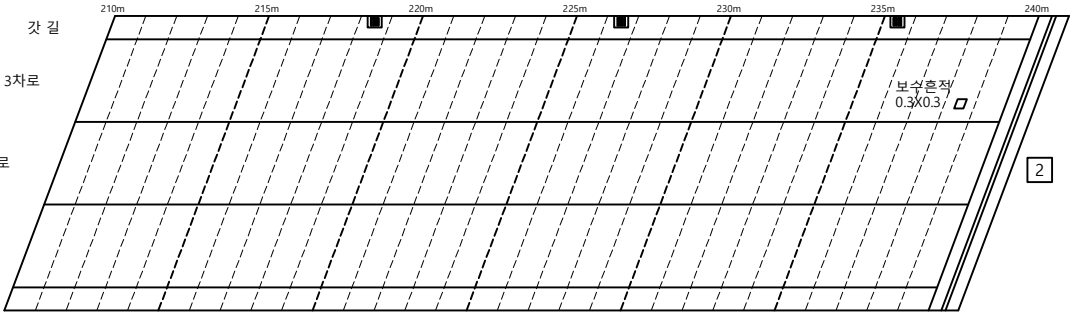
| 번호 | 신/구 | 부재명 | 손 상 현 황 | 손 상 규 모 | | | | | 비고 |
|---|---|---|---|---|---|---|---|---|---|
| 2 | 구 | 방호벽 | 균열 | 0.2 | 3.0 | | 1 | m | 3.00 |
| 3 | 구 | 중분대 | 균열부백태 | | 16.0 | 0.25 | 1 | ㎡ | 4.00 |
| 4 | 구 | 방호벽 | 균열 | 0.2 | 1.0 | | 1 | m | 1.00 |
| 5 | 신 | 방호벽 | 방음벽 고정대 부식 | | 0.1 | 30.0 | 1 | ㎡ | 3.00 |

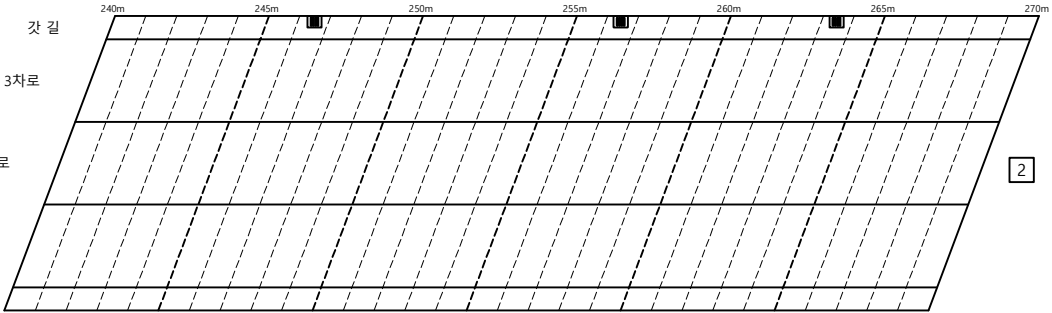
| 번호 | 신/구 | 부재명 | 손 상 현 황 | 손 상 규 모 | | | | | | 비고 |
|---|---|---|---|---|---|---|---|---|---|---|
| 1 | 구 | 중분대 | 균열 | 0.2 | 4.0 | | 1 | m | 4.00 | |
| 2 | 구 | 중분대 | 균열부백태 | | 3.0 | 0.25 | 1 | m <sup>2</sup> | 0.75 | |
| 3 | 신 | 방호벽 | 방음벽 고정대 부식 | | 0.1 | 30.0 | 1 | m <sup>2</sup> | 3.00 | |

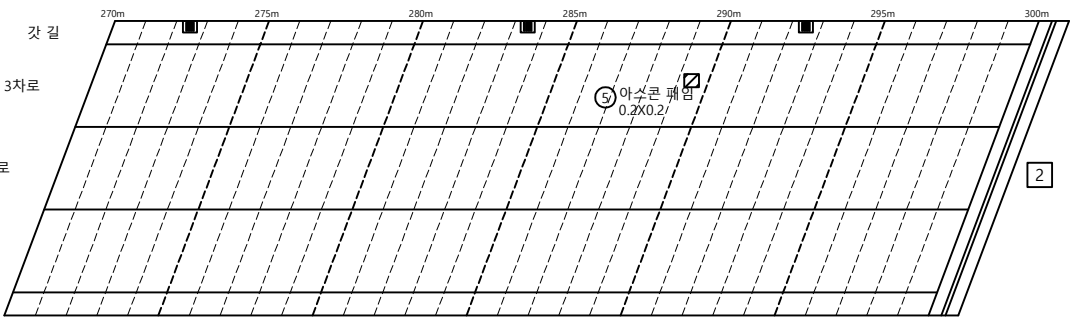
| 번호 | 신/구 | 부재명 | 손 상 현 황 | 손 상 규 모 | | | | | | 비고 |
|---|---|---|---|---|---|---|---|---|---|---|
| 1 | 구 | 신축이음 | 후타재 균열 | 0.2 | 0.5 | | 8 | m | 4.00 | |
| 3 | 구 | 신축이음 | 하부 누수 | | 3.0 | | 1 | m | 3.00 | |
| 4 | 신 | 신축이음 | 후타재 균열 | 0.2 | 0.3 | | 5 | m | 1.50 | |

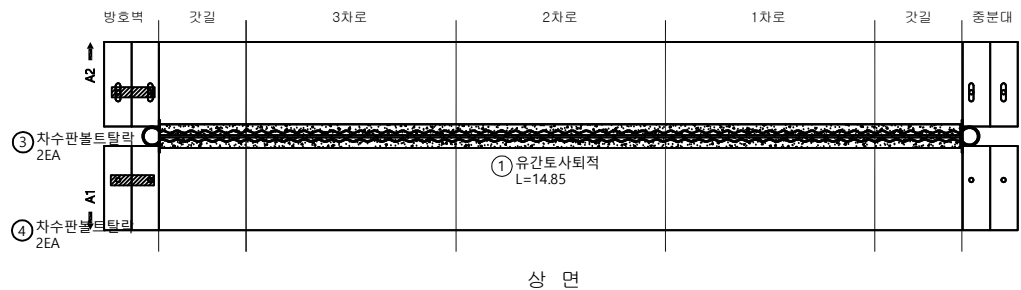
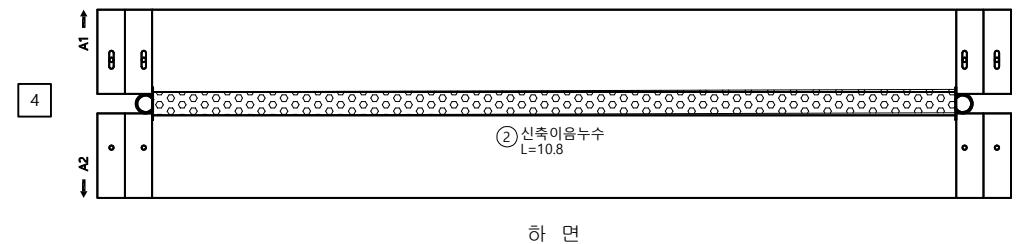
| 번호 | 신/구 | 부재명 | 손 상 현 황 | 손 상 규 모 | | | | | 비고 |
|---|---|---|---|---|---|---|---|---|---|
| 2 | 구 | 신축이음 | 하부누수 | | 10.8 | | 1 | m | 10.80 |

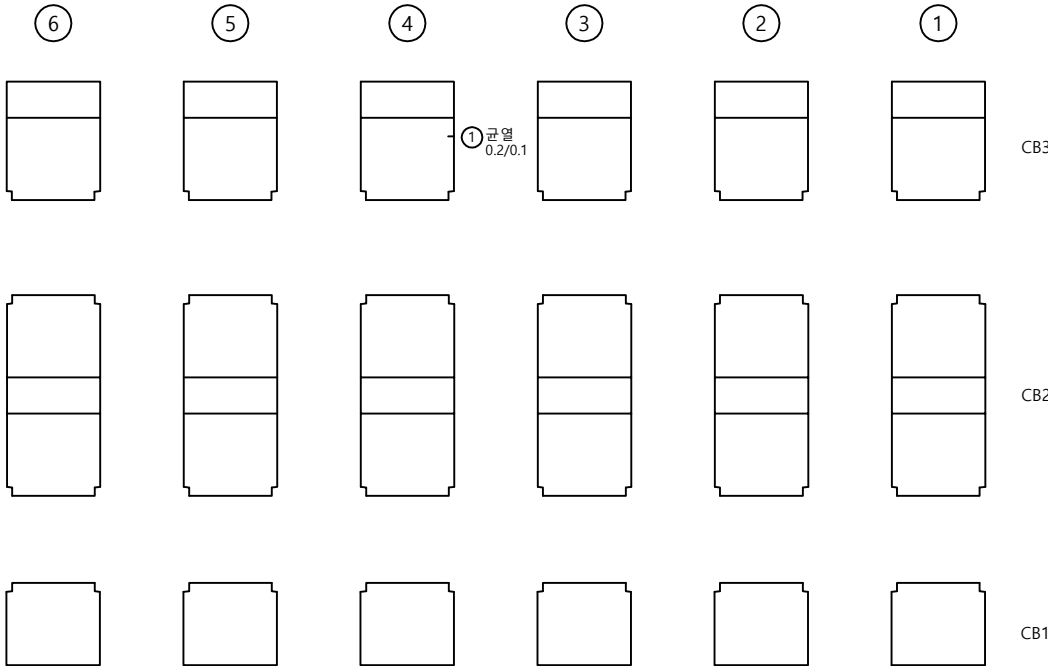
| 번호 | 신/구 | 부재명 | 손상현황 | 손상규모 | | | | | 비고 |
|---|---|---|---|---|---|---|---|---|---|
| 1 | 구 | 가로보 | 균열 | 0.2 | 0.1 | | 1 | m | 0.10 |

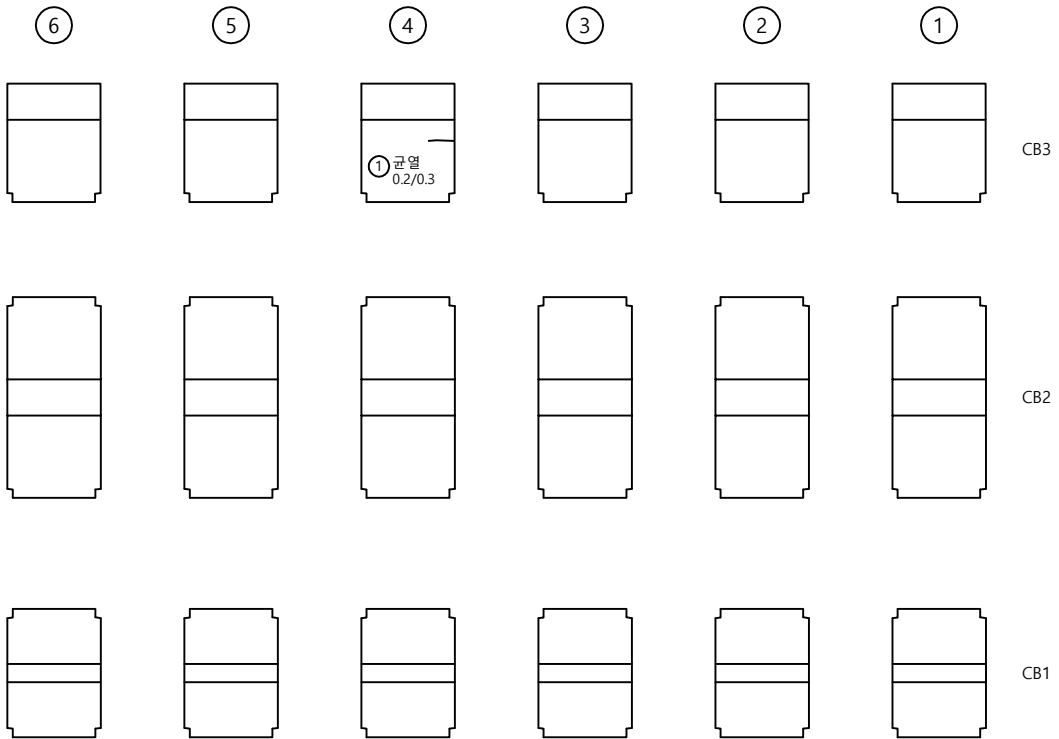
| 번호 | 신/구 | 부재명 | 손상현황 | 손상규모 | | | | | | 비고 |
|---|---|---|---|---|---|---|---|---|---|---|
| 1 | 구 | 가로보 | 균열 | 0.2 | 0.3 | | 1 | m | 0.30 | |

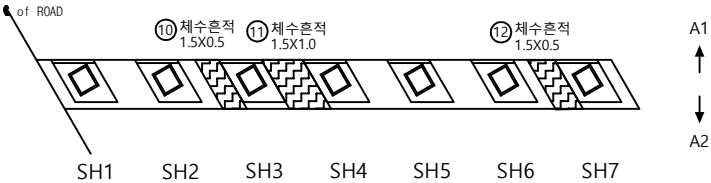
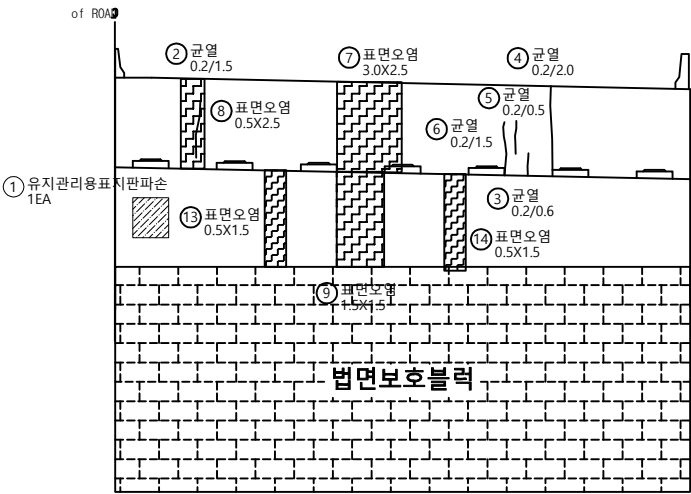
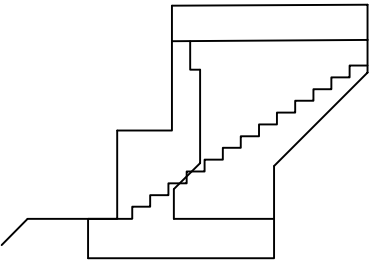
| 번호 | 선/구 | 부재명 | 손상현황 | 손상규모 | | | | | 비고 |
|---|---|---|---|---|---|---|---|---|---|
| 2 | 구 | 교대 | 균열 | 0.2 | 1.5 | | 1 | m | 1.50 |
| 3 | 구 | 교대 | 균열 | 0.2 | 0.6 | | 1 | m | 0.60 |
| 4 | 구 | 교대 | 균열 | 0.2 | 2.0 | | 1 | m | 2.00 |
| 5 | 구 | 교대 | 균열 | 0.2 | 0.5 | | 1 | m | 0.50 |
| 6 | 구 | 교대 | 균열 | 0.2 | 1.5 | | 1 | m | 1.50 |

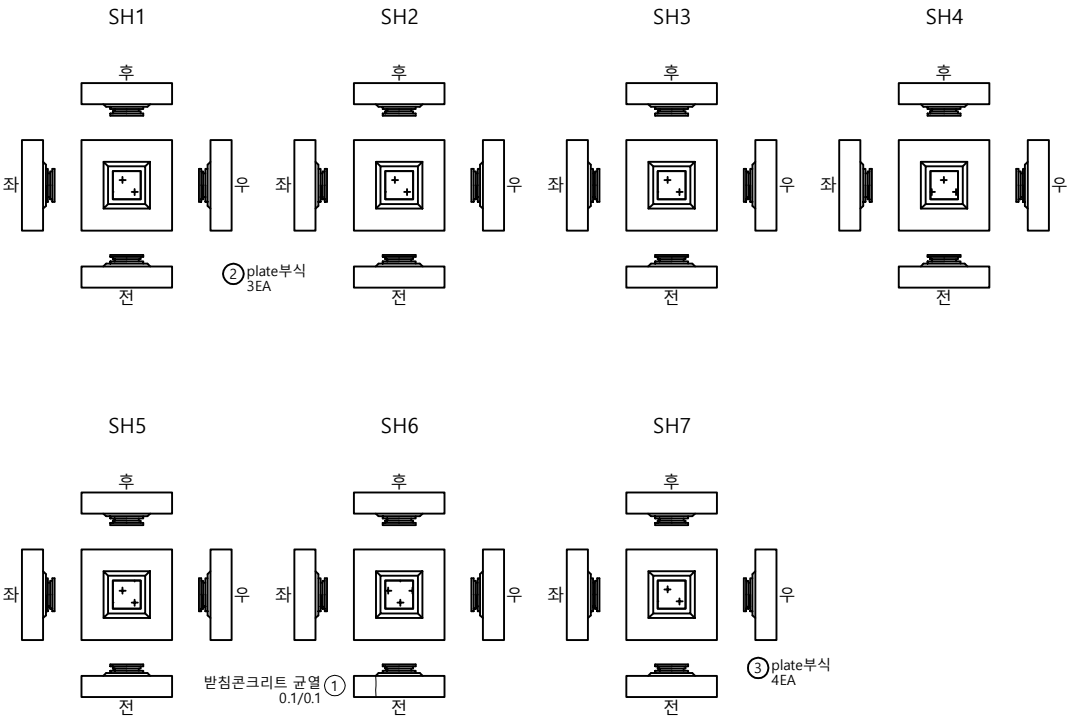
| 번호 | 신/구 | 부재명 | 손 상 현 황 | 손 상 규 모 | | | | | | 비고 |
|---|---|---|---|---|---|---|---|---|---|---|
| 1 | 구 | 교량받침 | 받침콘크리트 균열 | 0.1 | 0.1 | | 1 | m | 0.10 | |
| 2 | 구 | 교량받침 | plate 부식 | | | | 3 | EA | 3.00 | |
| 3 | 신 | 교량받침 | plate 부식 | | | | 4 | EA | 4.00 | |

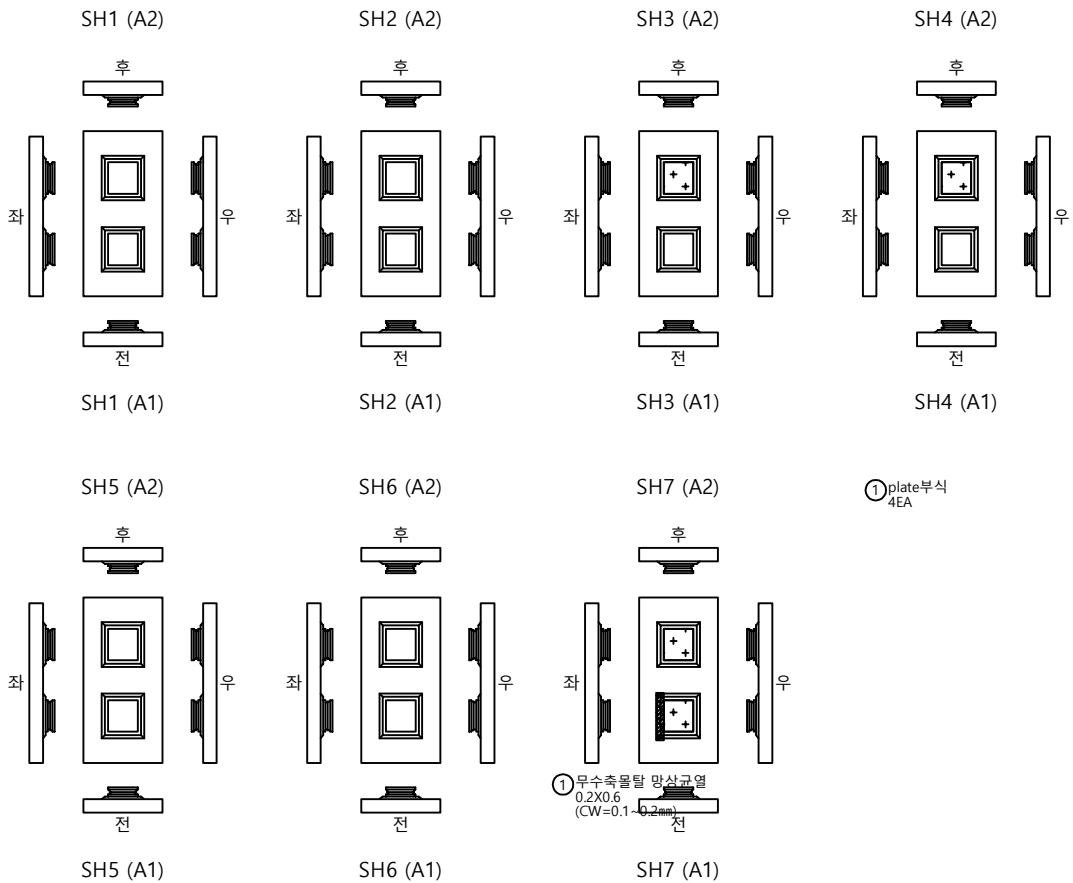
| 번호 | 신/구 | 부재명 | 손 상 현 황 | 손 상 규 모 | | | | | | 비고 |
|---|---|---|---|---|---|---|---|---|---|---|
| 1 | 구 | 교량받침 | plate 부식 | | | | 4 | EA | 4.00 | |
| 2 | 구 | 교량받침 | 무수축물탈 망상균열 | 0.1~0.2 | 0.2 | 0.6 | 1 | m | 0.12 | |

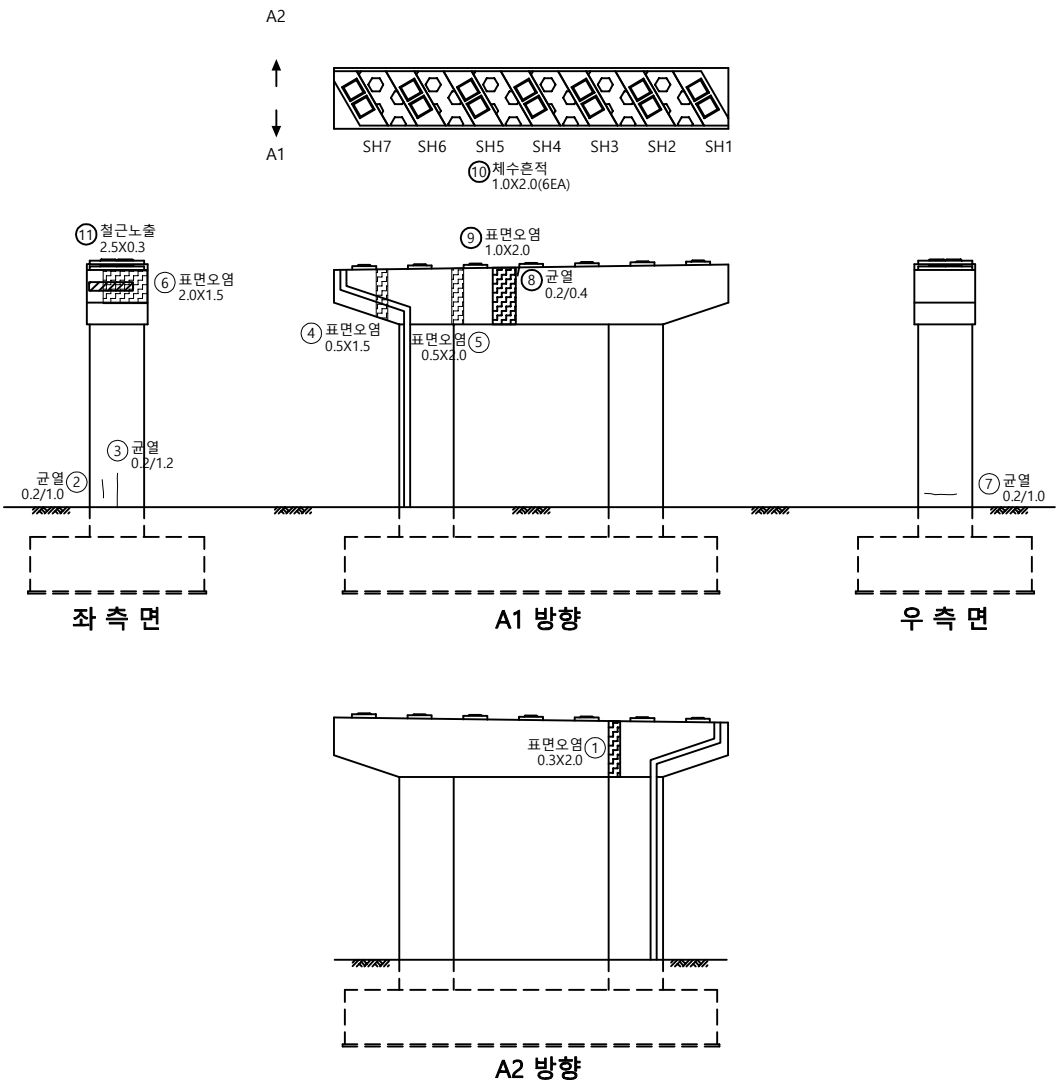
| 번호 | 신/구 | 부재명 | 손 상 현 황 | 손 상 규 모 | | | | | 비고 |
|---|---|---|---|---|---|---|---|---|---|
| 2 | 구 | 교각 | 균열 | 0.2 | 1.0 | | 1 | m | 1.00 |
| 3 | 구 | 교각 | 균열 | 0.2 | 1.2 | | 1 | m | 1.20 |
| 7 | 구 | 교각 | 균열 | 0.2 | 1.0 | | 1 | m | 1.00 |
| 8 | 구 | 교각 | 균열 | 0.2 | 0.4 | | 1 | m | 0.40 |

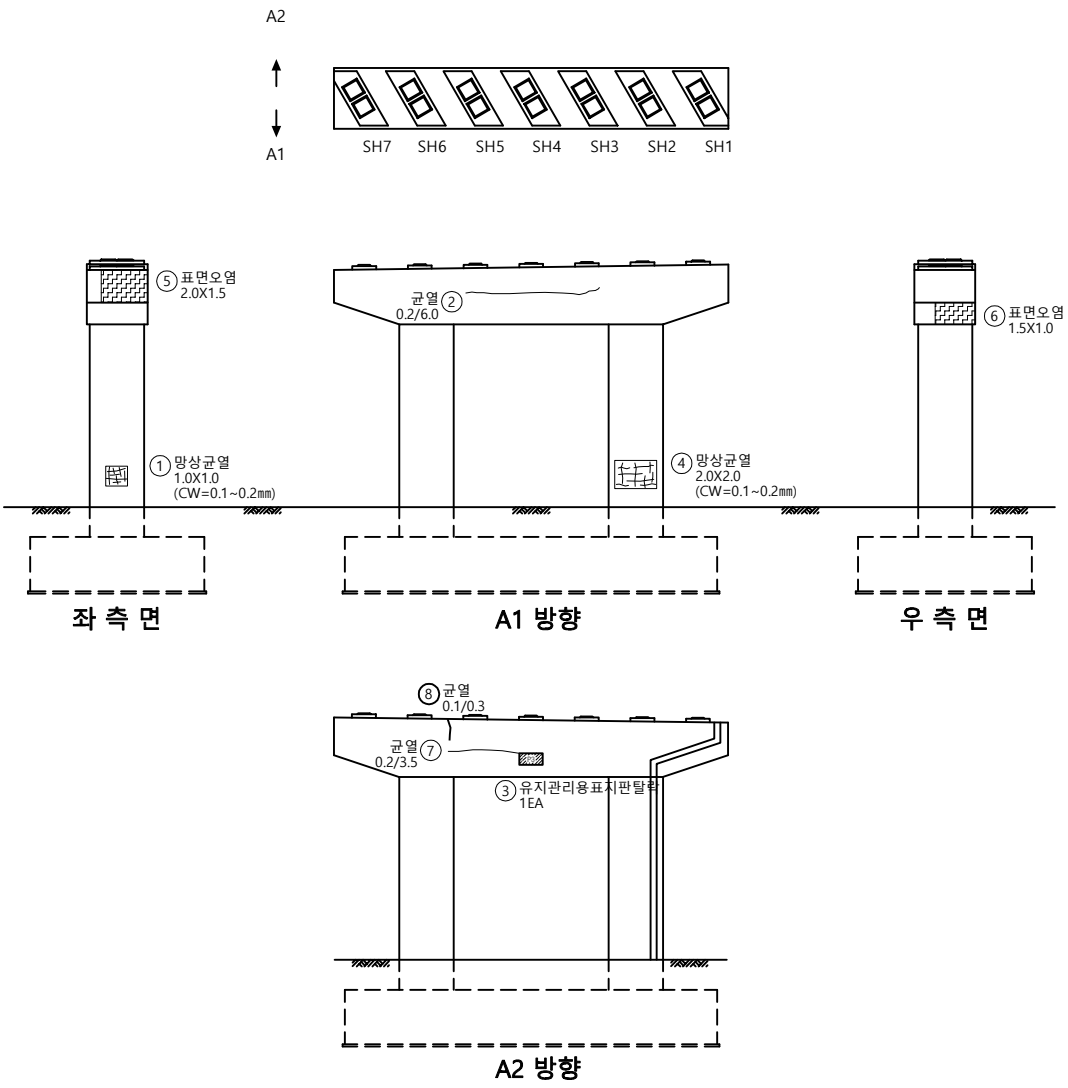
| 번호 | 신/구 | 부재명 | 손 상 현 황 | 손 상 규 모 | | | | | | 비고 |
|---|---|---|---|---|---|---|---|---|---|---|
| 1 | 구 | 교각 | 망상균열 | 0.1~0.2 | 1.0 | 1.0 | 1 | m <sup>2</sup> | 1.00 | |
| 2 | 구 | 교각 | 균열 | 0.2 | 6.0 | | 1 | m | 6.00 | |
| 4 | 구 | 교각 | 망상균열 | 0.1~0.2 | 2.0 | 2.0 | 1 | m <sup>2</sup> | 4.00 | |
| 7 | 구 | 교각 | 균열 | 0.2 | 3.5 | | 1 | m | 3.50 | |
| 8 | 구 | 교각 | 균열 | 0.1 | 0.3 | | 1 | m | 0.30 | |
