# 울산JCT4교 - 바닥판상면(S1)

| 용역명 | | 2025년 부산울산선 구조물 정밀안전점검 용역[터널, 교량] | | | |

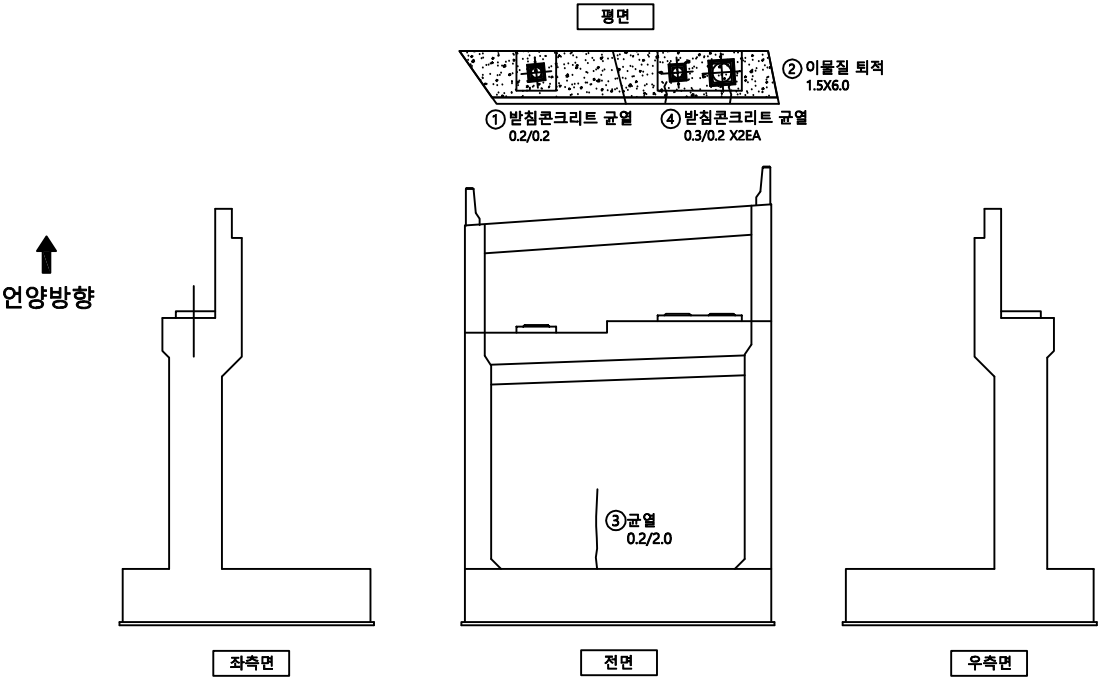
| 번호 | 신/구 | 부재명 | 손 상 현 황 | 손 상 규 모 | | | | | 비고 |
|---|---|---|---|---|---|---|---|---|---|
| 1 | 구 | 교량받침 | 받침콘크리트 균열 | 0.2 | 0.2 | | 1 | m | 0.20 |
| 3 | 구 | 교대 | 균열 | 0.2 | 2.0 | | 1 | m | 2.00 |
| 4 | 신 | 교량받침 | 받침콘크리트 균열 | 0.3 | 0.2 | | 2 | m | 0.40 |

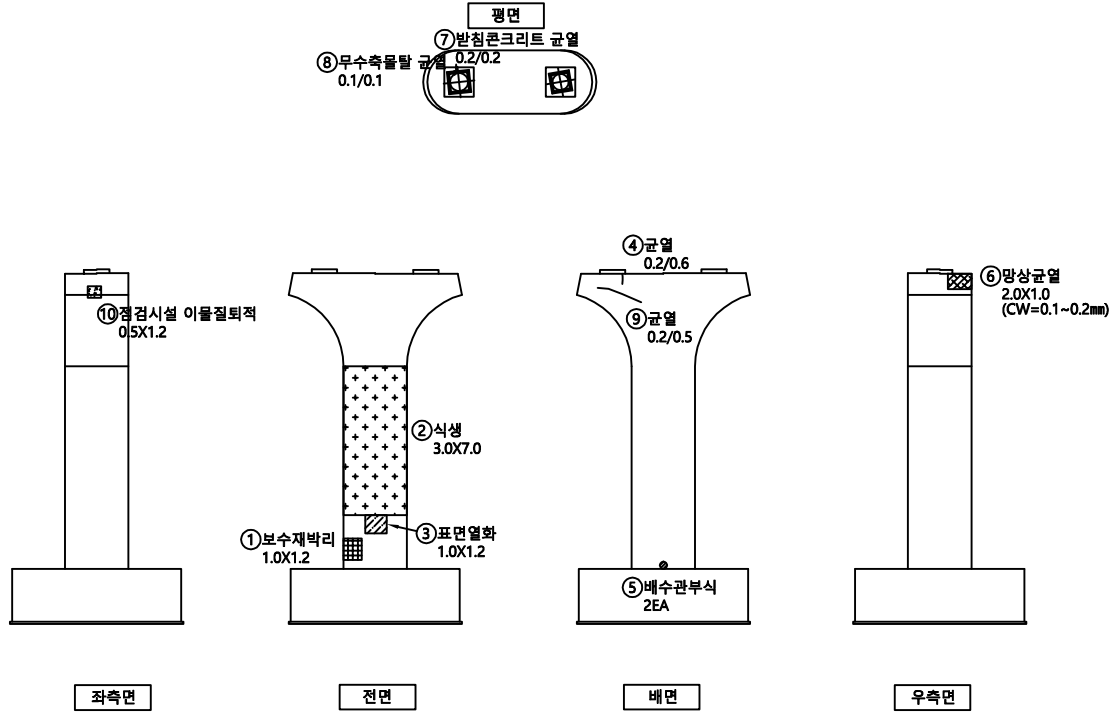
| 번호 | 신/구 | 부재명 | 손상현황 | 손상규모 | | | | | | 비고 |
|---|---|---|---|---|---|---|---|---|---|---|
| 4 | 구 | 교각 | 균열 | 0.2 | 0.6 | | 1 | m | 0.60 | |
| 5 | 구 | 배수시설 | 배수관 부식 | | | | 2 | EA | 2.00 | |
| 6 | 구 | 교각 | 망상균열 | 0.1~0.2 | 2.0 | 1.0 | 1 | ㎡ | 2.00 | |
| 7 | 신 | 교량받침 | 발침콘크리트 균열 | 0.2 | 0.2 | | 1 | m | 0.20 | |
| 8 | 신 | 교량받침 | 무수축물탈 균열 | 0.1 | 0.1 | | 1 | m | 0.10 | |
| 9 | 신 | 교각 | 균열 | 0.2 | 0.5 | | 1 | m | 0.50 | |

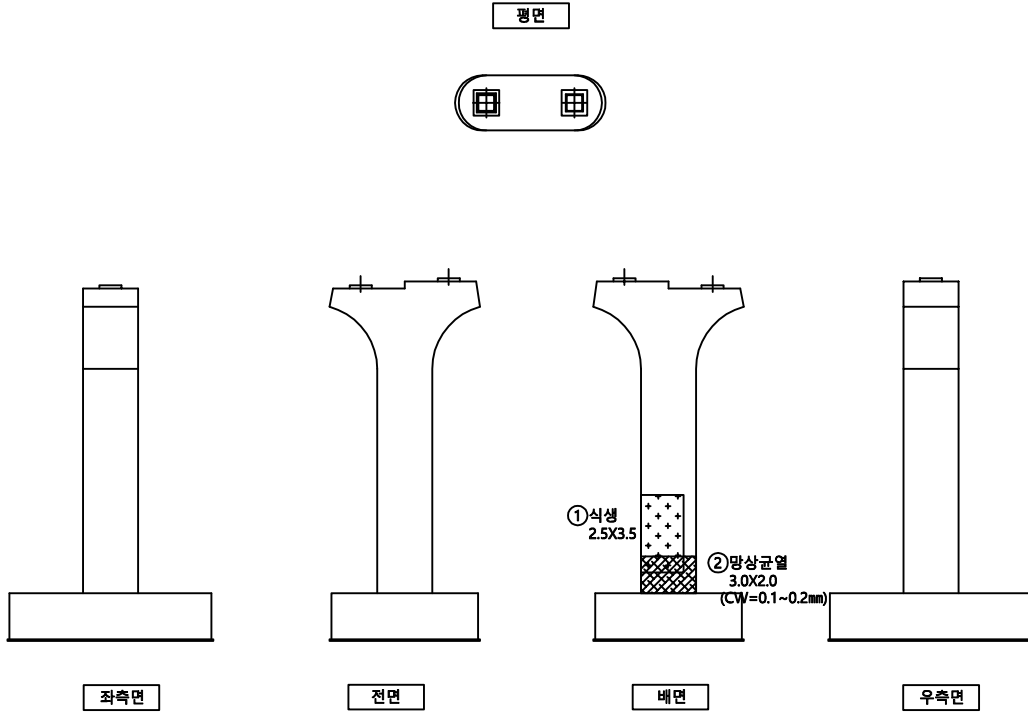
| 번호 | 신/구 | 부재명 | 손 상 현 황 | 손 상 규 모 | | | | | 비고 |
|---|---|---|---|---|---|---|---|---|---|
| 2 | 구 | 교각 | 망상균열 | 0.1~0.2 | 3.0 | 2.0 | 1 | m <sup>2</sup> | 6.00 |

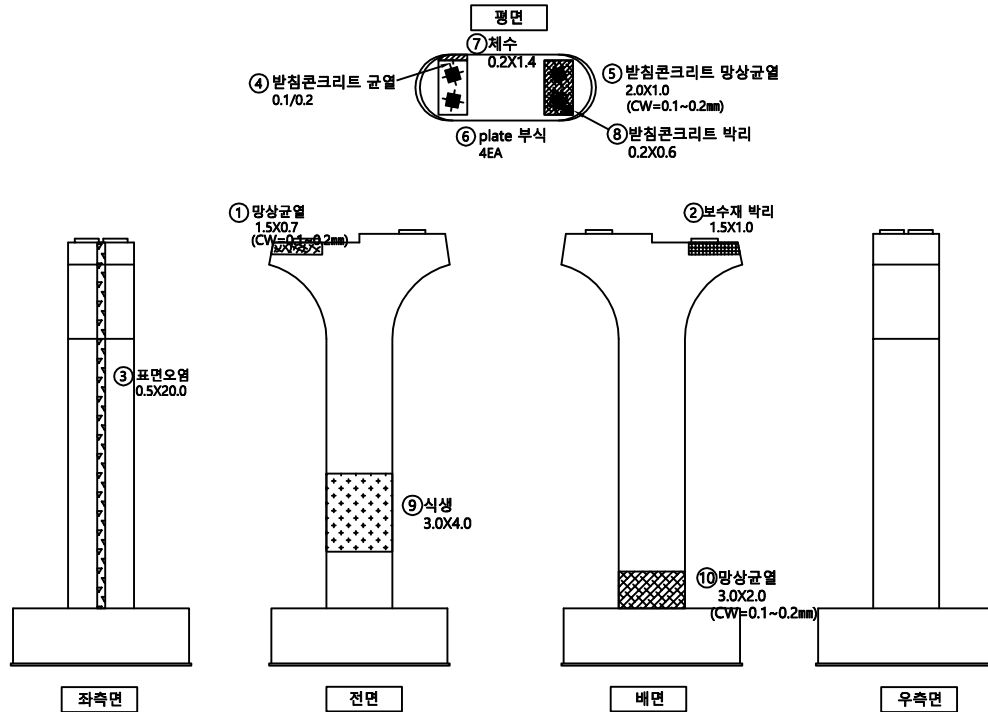
| 번호 | 신/구 | 부재명 | 손상현황 | 손상규모 | | | | | 비고 |
|---|---|---|---|---|---|---|---|---|---|
| 1 | 구 | 교각 | 망상균열 | 0.1~0.2 | 1.5 | 0.7 | 1 | m <sup>2</sup> | 1.05 |
| 4 | 구 | 교량받침 | 반침콘크리트 균열 | 0.1 | 0.2 | | 1 | m | 0.20 |
| 5 | 구 | 교량받침 | 반침콘크리트 망상균열 | 0.1~0.2 | 2.0 | 1.0 | 1 | m <sup>2</sup> | 2.00 |
| 6 | 구 | 교량받침 | plate 부식 | | | | 4 | EA | 4.00 |
| 10 | 구 | 교각 | 망상균열 | 0.1~0.2 | 3.0 | 2.0 | 1 | m <sup>2</sup> | 6.00 |

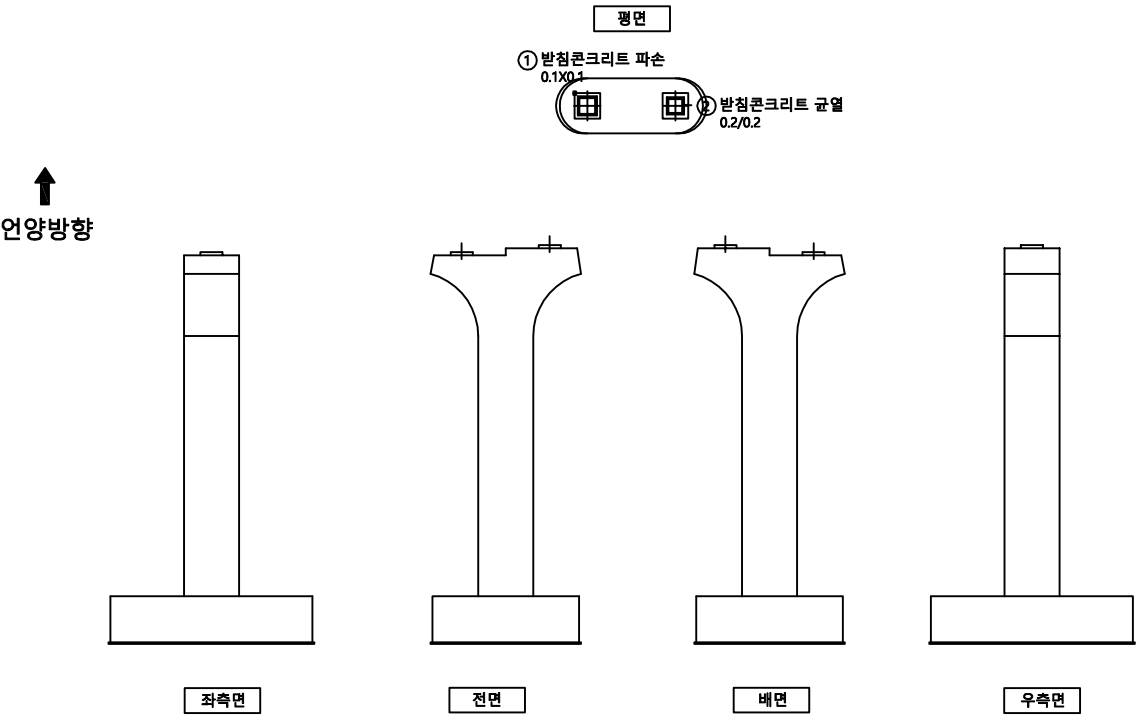
| 번호 | 신/구 | 부재명 | 손상현황 | 손상규모 | | | | | | 비고 |
|---|---|---|---|---|---|---|---|---|---|---|
| 2 | 신 | 교량받침 | 받침콘크리트 균열 | 0.2 | 0.2 | | 1 | m | 0.20 | |

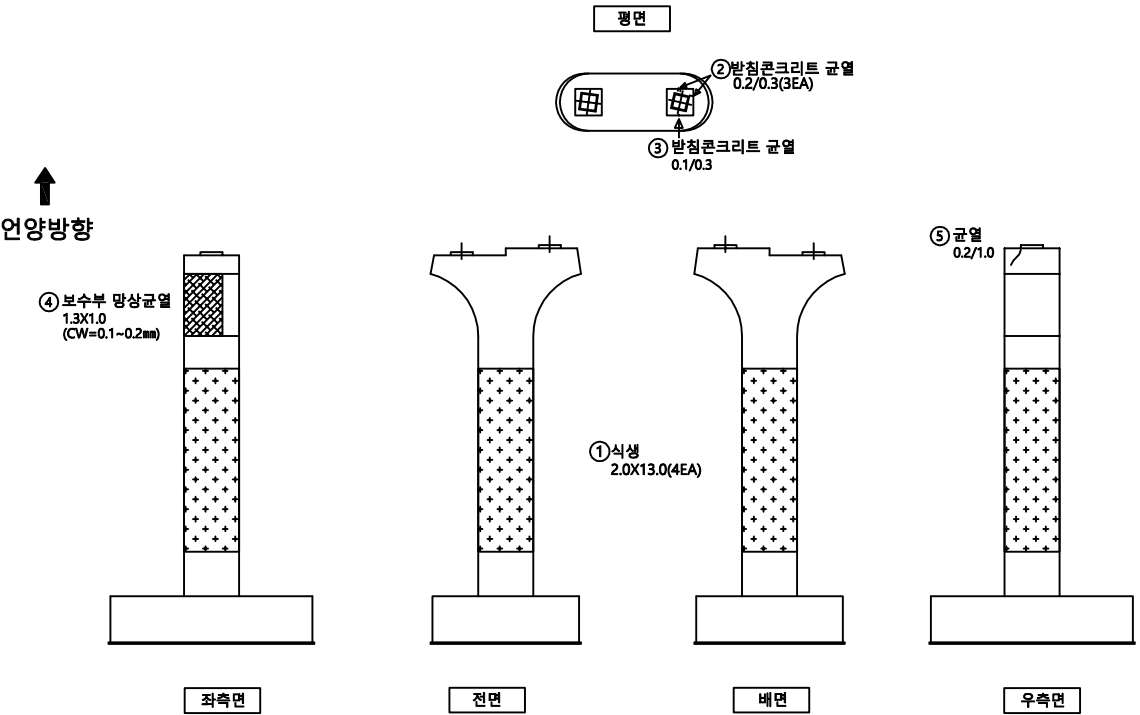
| 번호 | 신/구 | 부재명 | 손상현황 | 손상규모 | | | | | | 비고 |
|---|---|---|---|---|---|---|---|---|---|---|
| 2 | 구 | 교량받침 | 받침콘크리트 균열 | 0.2 | 0.3 | | 3 | m | 0.90 | |
| 3 | 구 | 교량받침 | 받침콘크리트 균열 | 0.1 | 0.3 | | 1 | m | 0.30 | |
| 4 | 구 | 교각 | 보수부 망상균열 | 0.1~0.2 | 1.3 | 1.0 | 1 | m <sup>2</sup> | 1.30 | |
| 5 | 신 | 교각 | 균열 | 0.2 | 1.0 | | 1 | m | 1.00 | |

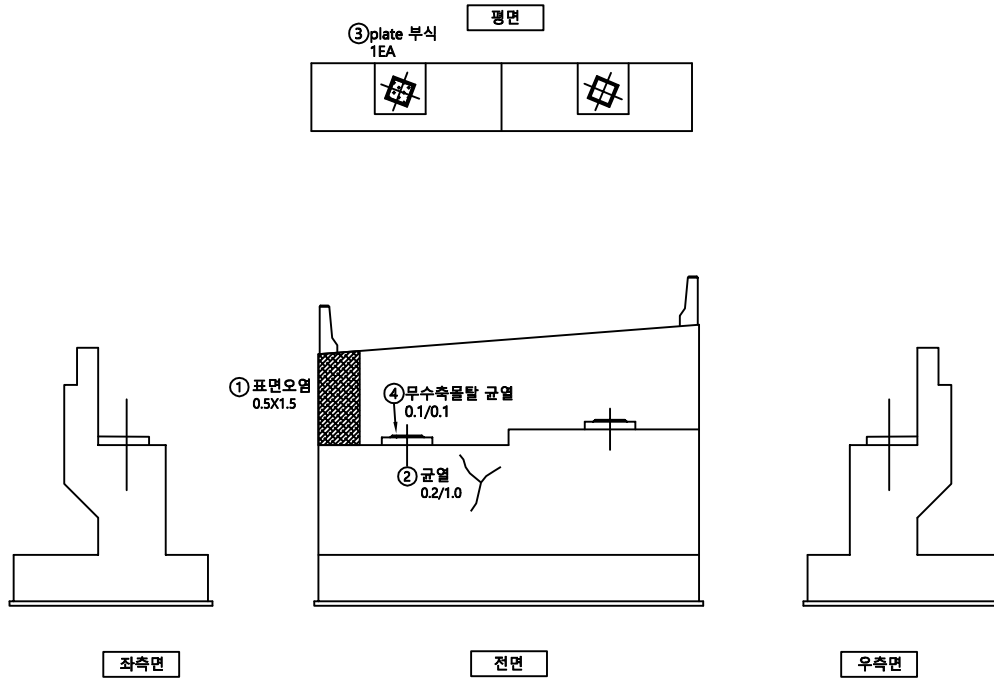
| 번호 | 신/구 | 부재명 | 손상현황 | 손상규모 | | | | | | 비고 |
|---|---|---|---|---|---|---|---|---|---|---|
| 2 | 구 | 교대 | 균열 | 0.2 | 1.0 | | 1 | m | 1.00 | |
| 3 | 구 | 교량받침 | plate 부식 | | | | 1 | EA | 1.00 | |
| 4 | 구 | 교량받침 | 무수축물탈 균열 | 0.1 | 0.1 | | 1 | m | 0.10 | |
