원리2교(부산) 교면포장 S1

손상물량표

2025년 부산울산선 구조물 정밀안전점검 용역[터널, 교량]

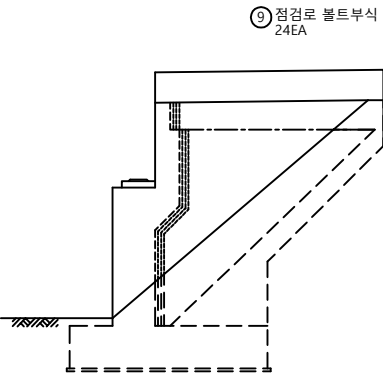
정 면 도

| 번호 | 신/구 | 부재명 | 손 상 현 황 | 손 상 규 모 | | | | | | 비고 |
|---|---|---|---|---|---|---|---|---|---|---|
| 1 | 구 | 교대 | 균열 | 0.2 | 1.3 | | 1 | m | 1.30 | |
| 3 | 구 | 교대 | 균열 | 0.2 | 0.4 | | 1 | m | 0.40 | |
| 4 | 구 | 교대 | 균열 | 0.2 | 1.0 | | 1 | m | 1.00 | |
| 5 | 구 | 교대 | 균열 | 0.2 | 0.5 | | 1 | m | 0.50 | |
| 8 | 구 | 교대 | 균열 | 0.2 | 2.0 | | 1 | m | 2.00 | |
| 9 | 신 | 점검시설 | 점검로 볼트부식 | | | | 24 | EA | 24.00 | |

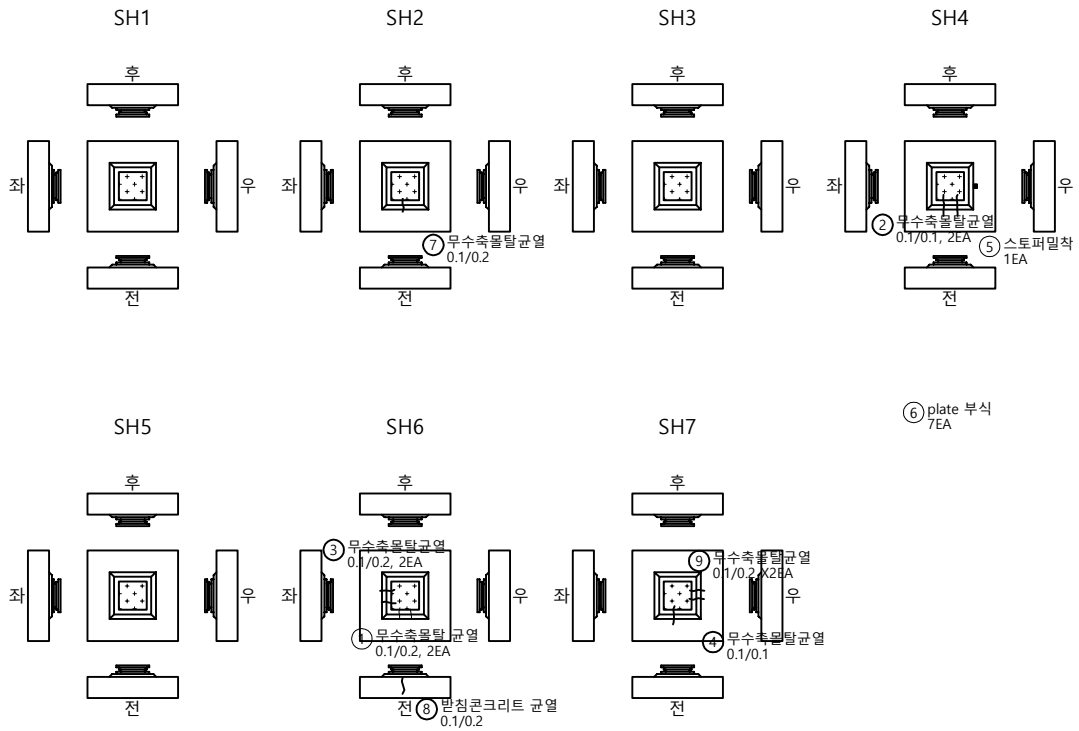
| 번호 | 선/구 | 부재명 | 손 상 현 황 | 손 상 규 모 | | | | | | 비고 |
|---|---|---|---|---|---|---|---|---|---|---|
| 1 | 구 | 교량받침 | 무수축물탈 균열 | 0.1 | 0.2 | | 2 | m | 0.40 | |
| 2 | 구 | 교량받침 | 무수축물탈 균열 | 0.1 | 0.1 | | 1 | m | 0.10 | |
| 3 | 구 | 교량받침 | 무수축물탈 균열 | 0.1 | 0.2 | | 2 | m | 0.40 | |
| 4 | 구 | 교량받침 | 무수축물탈 균열 | 0.1 | 0.1 | | 1 | m | 0.10 | |
| 6 | 구 | 교량받침 | plate 부식 | | | | 7 | EA | 7.00 | |
| 7 | 구 | 교량받침 | 무수축물탈 균열 | 0.1 | 0.2 | | 1 | m | 0.20 | |
| 8 | 신 | 교량받침 | 받침콘크리트 균열 | 0.1 | 0.2 | | 1 | m | 0.20 | |
| 9 | 신 | 교량받침 | 무수축물탈 균열 | 0.1 | 0.2 | | 2 | m | 0.40 | |

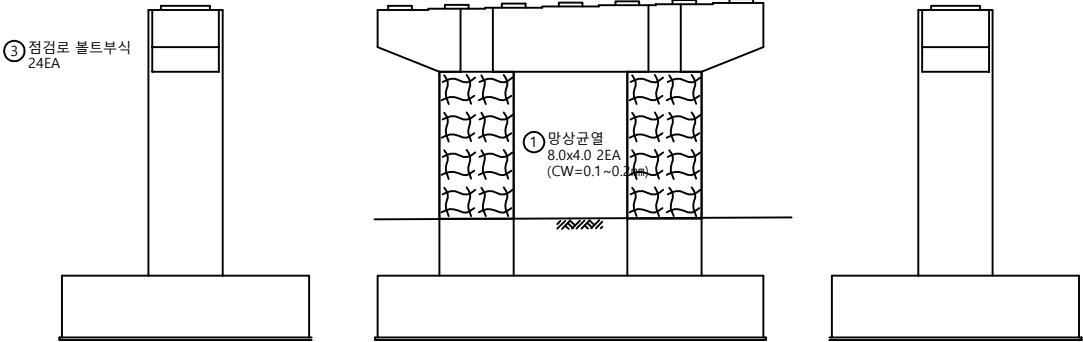
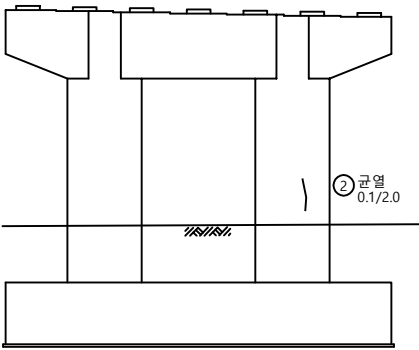
좌측면

| 번호 | 신/구 | 부재명 | 손상현황 | 손상규모 | | | | | | 비고 |
|---|---|---|---|---|---|---|---|---|---|---|
| 1 | 구 | 교각 | 망상균열 | 0.1~0.2 | 8.0 | 4.0 | 2 | ㎡ | 64.00 | |
| 2 | 구 | 교각 | 균열 | 0.1 | 2.0 | | 1 | m | 2.00 | |
| 3 | 신 | 점검로시설 | 점검로 볼트부식 | | | | 24 | EA | 24.00 | |

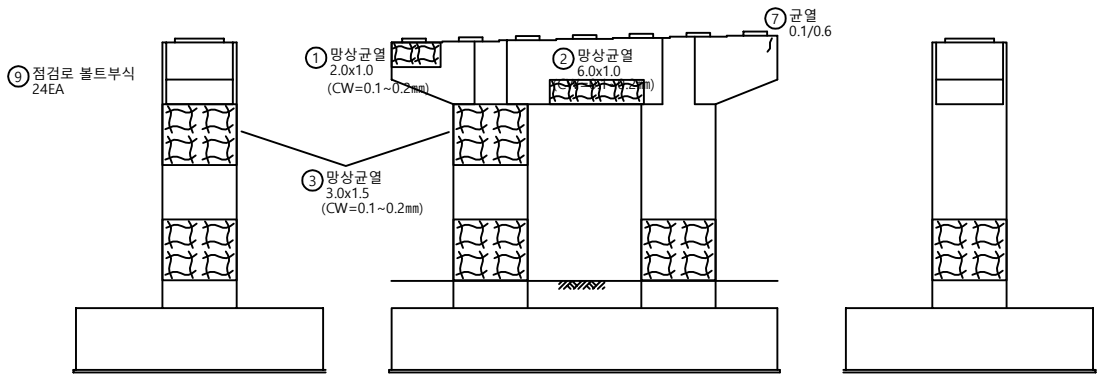
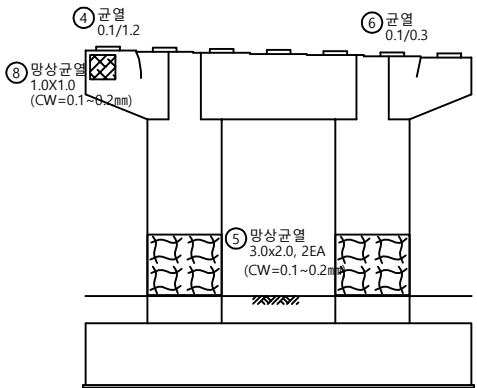
좌측면

| 번호 | 신/구 | 부재명 | 손상현황 | 손상규모 | | | | | | 비고 |
|---|---|---|---|---|---|---|---|---|---|---|
| 1 | 구 | 교각 | 망상균열 | 0.1~0.2 | 2.0 | 1.0 | 1 | ㎡ | 2.00 | |
| 2 | 구 | 교각 | 망상균열 | 0.1~0.2 | 6.0 | 1.0 | 1 | ㎡ | 6.00 | |
| 3 | 구 | 교각 | 망상균열 | 0.1~0.2 | 3.0 | 1.5 | 1 | ㎡ | 4.50 | |
| 4 | 구 | 교각 | 균열 | 0.1 | 1.2 | | 1 | m | 1.20 | |
| 5 | 구 | 교각 | 망상균열 | 0.1~0.2 | 3.0 | 2.0 | 2 | ㎡ | 12.00 | |
| 6 | 구 | 교각 | 균열 | 0.1 | 0.3 | | 1 | m | 0.30 | |
| 7 | 신 | 교각 | 균열 | 0.1 | 0.6 | | 1 | m | 0.60 | |
| 8 | 신 | 교각 | 망상균열 | 0.1~0.2 | 1.0 | 1.0 | 1 | ㎡ | 1.00 | |
| 9 | 신 | 점검시설 | 점검로 볼트부식 | | | | 24 | EA | 24.00 | |

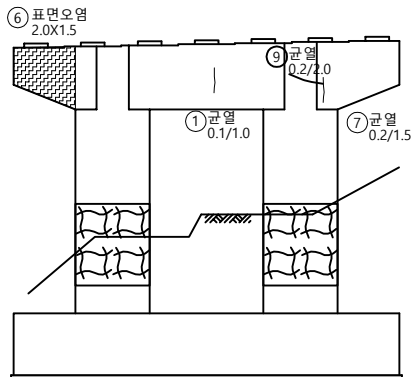
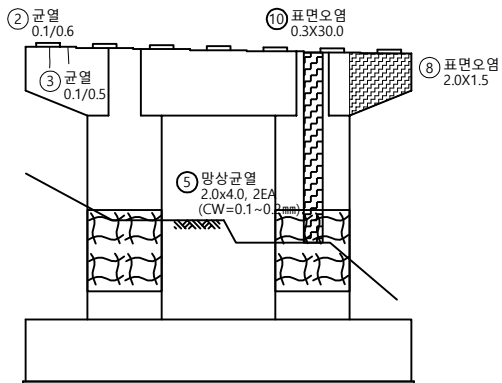
좌 측 면

| 번호 | 신/구 | 부재명 | 손 상 현 황 | 손 상 규 모 | | | | | | 비고 |
|---|---|---|---|---|---|---|---|---|---|---|
| 1 | 구 | 교각 | 균열 | 0.1 | 1.0 | | 1 | m | 1.00 | |
| 2 | 구 | 교각 | 균열 | 0.1 | 0.6 | | 1 | m | 0.60 | |
| 3 | 구 | 교각 | 균열 | 0.1 | 0.5 | | 1 | m | 0.50 | |
| 5 | 구 | 교각 | 망상균열 | 0.1~0.2 | 2.0 | 4.0 | 2 | ㎡ | 16.00 | |
| 7 | 구 | 교각 | 균열 | 0.2 | 1.5 | | 1 | m | 1.50 | |
| 9 | 구 | 교각 | 균열 | 0.2 | 2.0 | | 1 | m | 2.00 | |
| 11 | 신 | 점검시설 | 점검로 볼트부식 | | | | 24 | EA | 24.00 | |

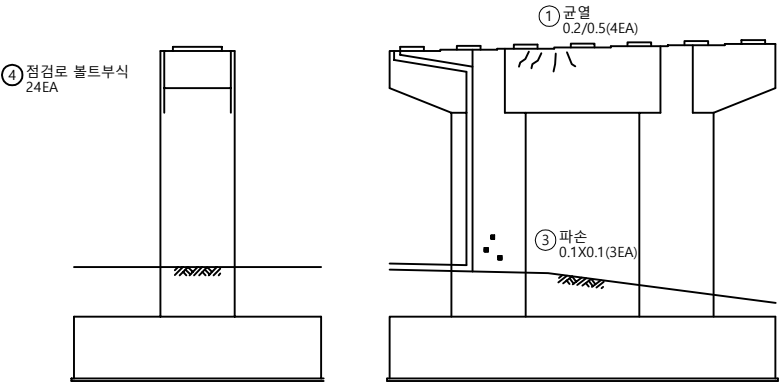
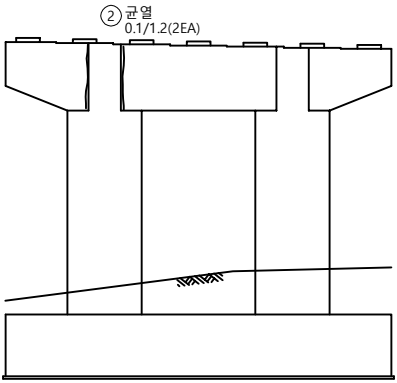
좌측면

| 번호 | 신/구 | 부재명 | 손상현황 | 손상규모 | | | | | 비고 |
|---|---|---|---|---|---|---|---|---|---|
| 1 | 구 | 교각 | 균열 | 0.2 | 0.5 | | 4 | m | 2.00 |
| 2 | 구 | 교각 | 균열 | 0.1 | 1.2 | | 2 | m | 2.40 |
| 4 | 신 | 점검로 시설 | 점검로 볼트부식 | | | | 24 | EA | 24.00 |

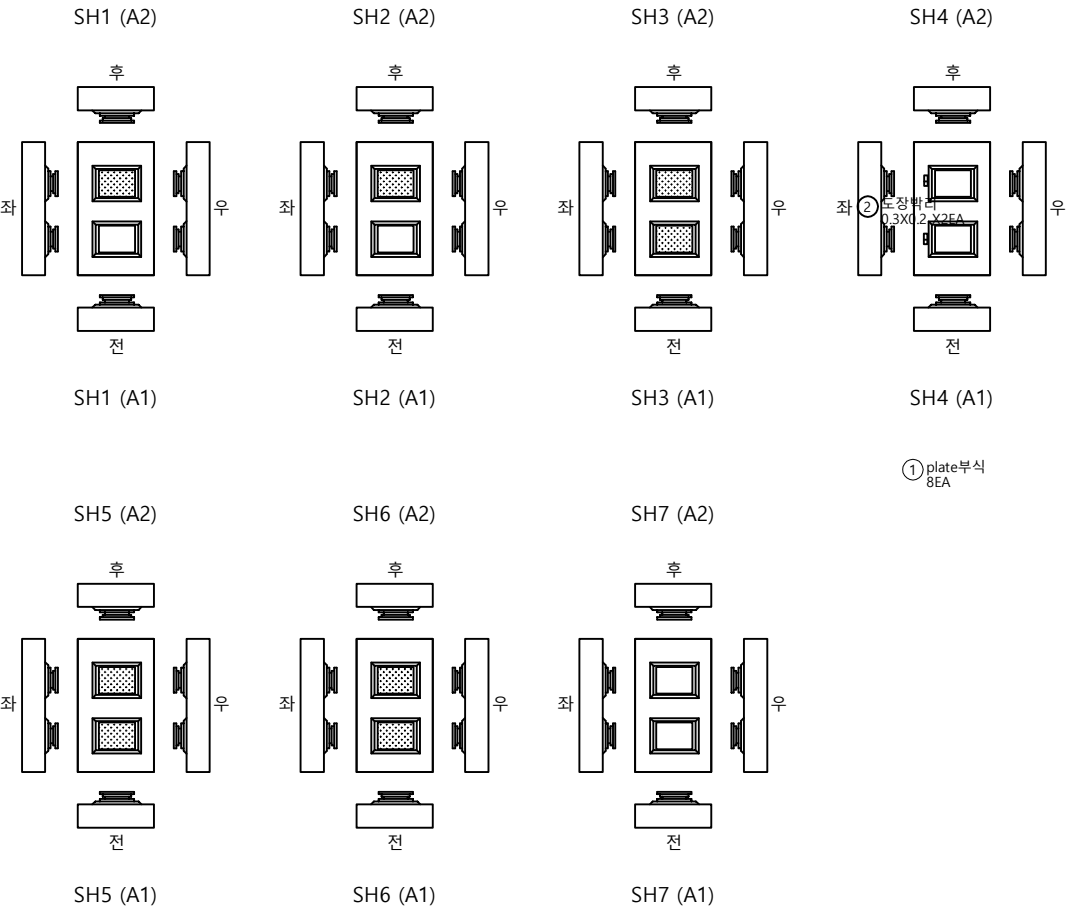
| 번호 | 신/구 | 부재명 | 손 상 현 황 | 손 상 규 모 | | | | | 비고 |
|---|---|---|---|---|---|---|---|---|---|
| 1 | 구 | 교량받침 | plate 부식 | | | | 8 | EA | 8.00 |

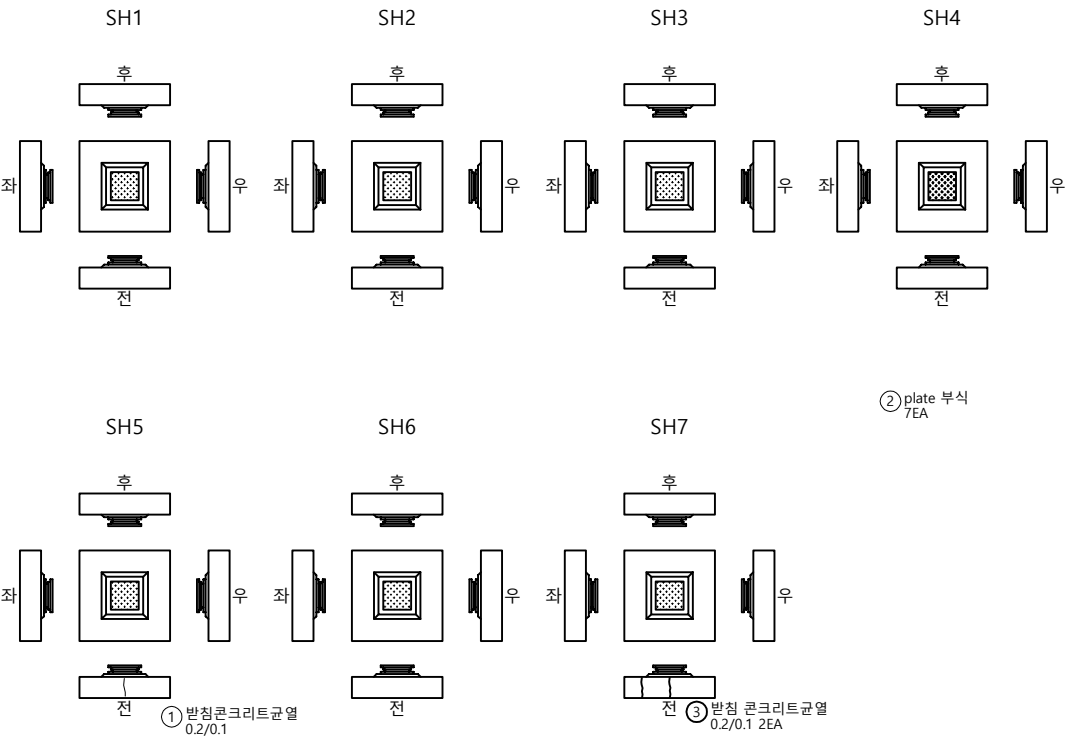
| 번호 | 신/구 | 부재명 | 손 상 현 황 | 손 상 규 모 | | | | | | 비고 |
|---|---|---|---|---|---|---|---|---|---|---|
| 1 | 구 | 교량받침 | 받침콘크리트 균열 | 0.2 | 0.1 | | 1 | m | 0.10 | |
| 2 | 구 | 교량받침 | plate 부식 | | | | 7 | EA | 7.00 | |
| 3 | 구 | 교량받침 | 받침콘크리트 균열 | 0.2 | 0.1 | | 2 | m | 0.20 | |
