원리2교(울산) 교면포장 S1

손상물량표

| 용역명 | | 2025년 부산울산선 구조물 정밀안전점검 용역[터널, 교량] | | | |

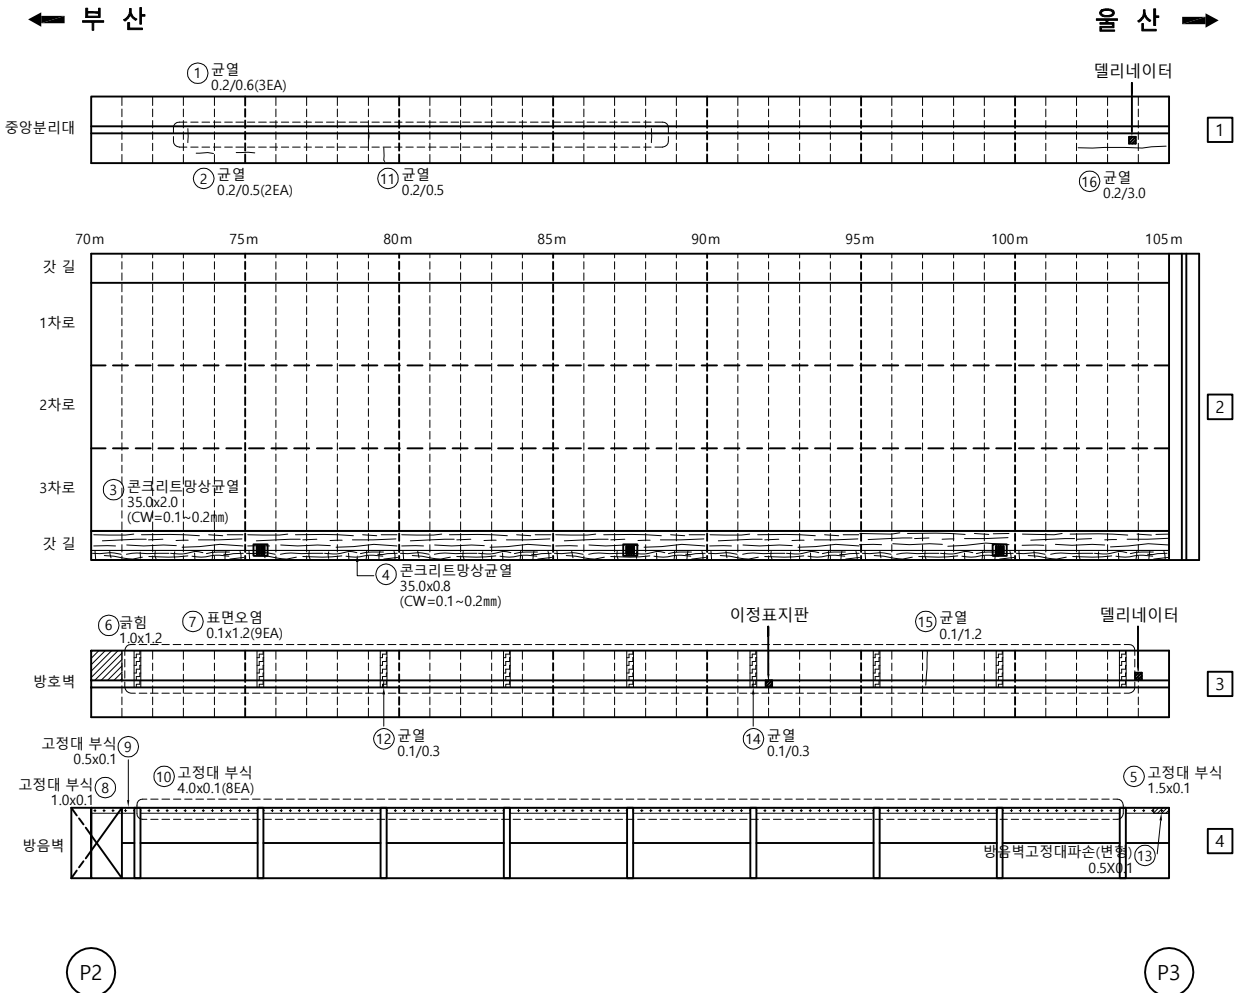
| 번호 | 신/구 | 부재명 | 손 상 현 황 | 손 상 규 모 | | | | | 비고 |
|---|---|---|---|---|---|---|---|---|---|
| 1 | 구 | 중분대 | 균열 | 0.2 | 0.6 | | 3 | m | 1.80 |
| 3 | 구 | 교면포장 | 포장 망상균열 | | 35.0 | 2.0 | 1 | m <sup>2</sup> | 70.00 |
| 4 | 구 | 교면포장 | 포장 망상균열 | | 35.0 | 0.8 | 1 | m <sup>2</sup> | 28.00 |
| 10 | 구 | 방호벽 | 고정대 부식 | | 4.0 | 0.1 | 8 | m <sup>2</sup> | 3.20 |

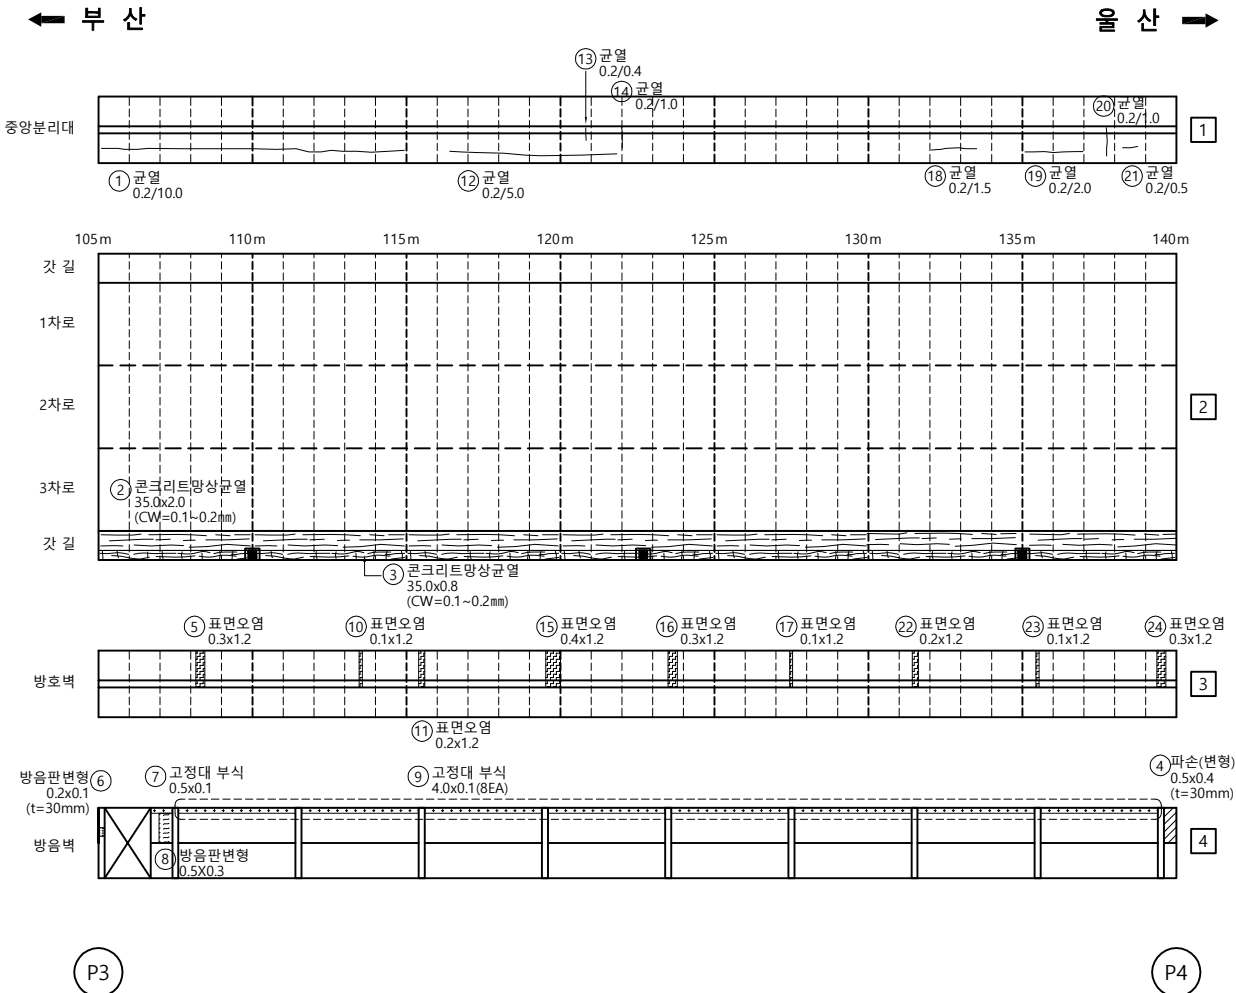
| 번호 | 신/구 | 부재명 | 손상현황 | 손상규모 | | | | | | 비고 |
|---|---|---|---|---|---|---|---|---|---|---|
| 1 | 구 | 중분대 | 균열 | 0.2 | 10.0 | | 1 | m | 10.00 | |
| 2 | 구 | 교면포장 | 포장 망상균열 | | 35.0 | 2.0 | 1 | ㎡ | 70.00 | |
| 3 | 구 | 교면포장 | 포장 망상균열 | | 35.0 | 0.8 | 1 | ㎡ | 28.00 | |
| 9 | 구 | 방호벽 | 고정대 부식 | | 4.0 | 0.1 | 8 | ㎡ | 3.20 | |

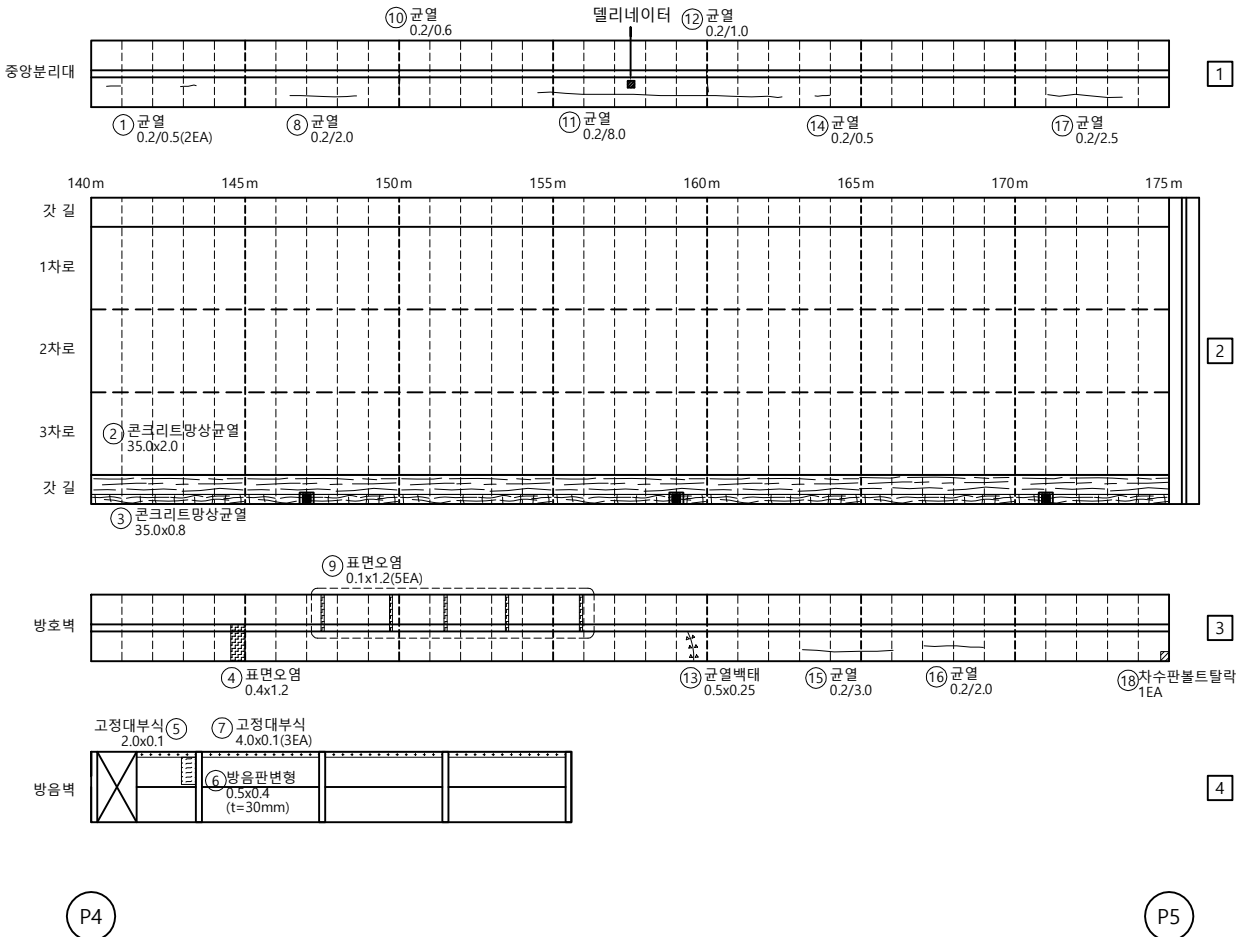
| 번호 | 신/구 | 부재명 | 손상현황 | 손상규모 | | | | | 비고 |
|---|---|---|---|---|---|---|---|---|---|
| 1 | 구 | 중분대 | 균열 | 0.2 | 0.5 | | 2 | m | 1.00 |
| 2 | 구 | 교면포장 | 포장 망상균열 | | 35.0 | 2.0 | 1 | m <sup>2</sup> | 70.00 |
| 3 | 구 | 교면포장 | 포장 망상균열 | | 35.0 | 0.8 | 1 | m <sup>2</sup> | 28.00 |
| 13 | 구 | 방호벽 | 균열부 백태 | | 0.5 | 0.25 | 1 | m <sup>2</sup> | 0.13 |

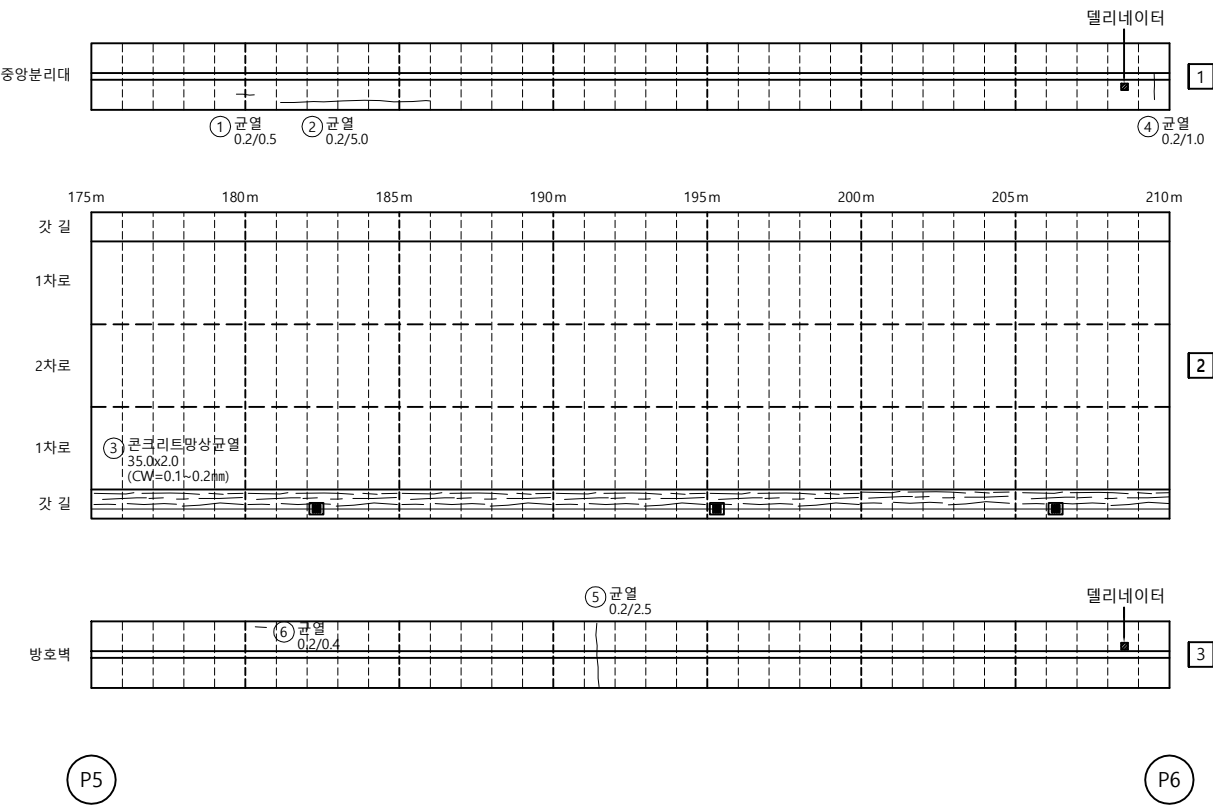
| 번호 | 신/구 | 부재명 | 손상 현황 | 손상 규모 | | | | | 비고 |
|---|---|---|---|---|---|---|---|---|---|
| 1 | 구 | 중분대 | 균열 | 0.2 | 0.5 | | 1 | m | 0.50 |
| 2 | 구 | 중분대 | 균열 | 0.2 | 5.0 | | 1 | m | 5.00 |
| 3 | 구 | 교면포장 | 포장 망상균열 | | 35.0 | 2.0 | 1 | m | 70.00 |
| 5 | 구 | 방호벽 | 균열 | 0.2 | 2.5 | | 1 | m | 2.50 |

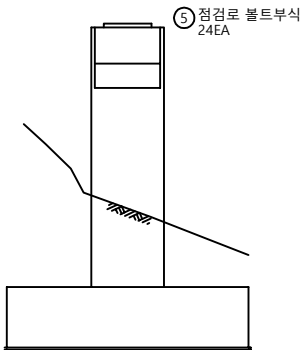
A1 방향

⑤ 점검로 볼트부식  
24EA

① 망상균열  
1.2x1.8  
(CW=0.1~0.2mm)

② 망상균열  
3.0x1.0  
(CW=0.1~0.2mm)

④ 망상균열  
3.0x2.0  
(CW=0.1~0.2mm)

③ 망상균열  
1.2x1.8  
(CW=0.1~0.2mm)
