일광IC교(울산) 교면포장 S1

손상물량표

교면포장  
S1

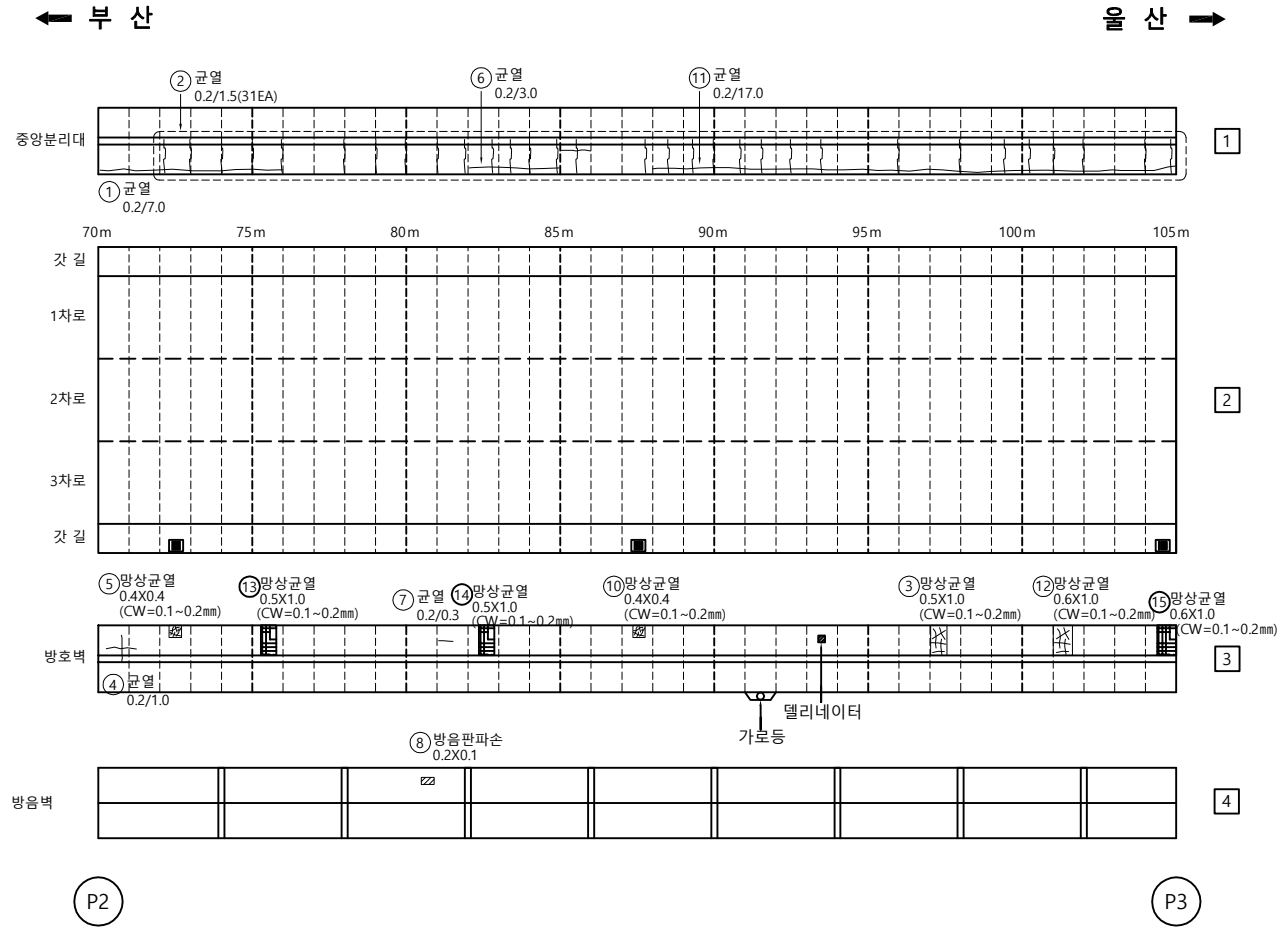
| 번호 | 신/구 | 부재명 | 손상현황 | 손상규모 | | | | | | 비고 |
|---|---|---|---|---|---|---|---|---|---|---|
| 1 | 구 | 중분대 | 균열 | 0.2 | 1.5 | | 1 | m | 1.50 | |
| 2 | 구 | 방호벽 | 망상균열 | 0.1~0.2 | 0.5 | 0.3 | 1 | m <sup>2</sup> | 0.15 | |
| 3 | 구 | 방호벽 | 균열 | 0.3 | 0.5 | | 1 | m | 0.50 | |
| 4 | 구 | 방호벽 | 균열 | 0.2 | 1.5 | | 1 | m | 1.50 | |
| 5 | 구 | 방호벽 | 망상균열 | 0.1~0.2 | 0.6 | 1.0 | 2 | m <sup>2</sup> | 1.20 | |
| 13 | 구 | 중분대 | 균열 | 0.2 | 1.5 | | 26 | m | 39.00 | |

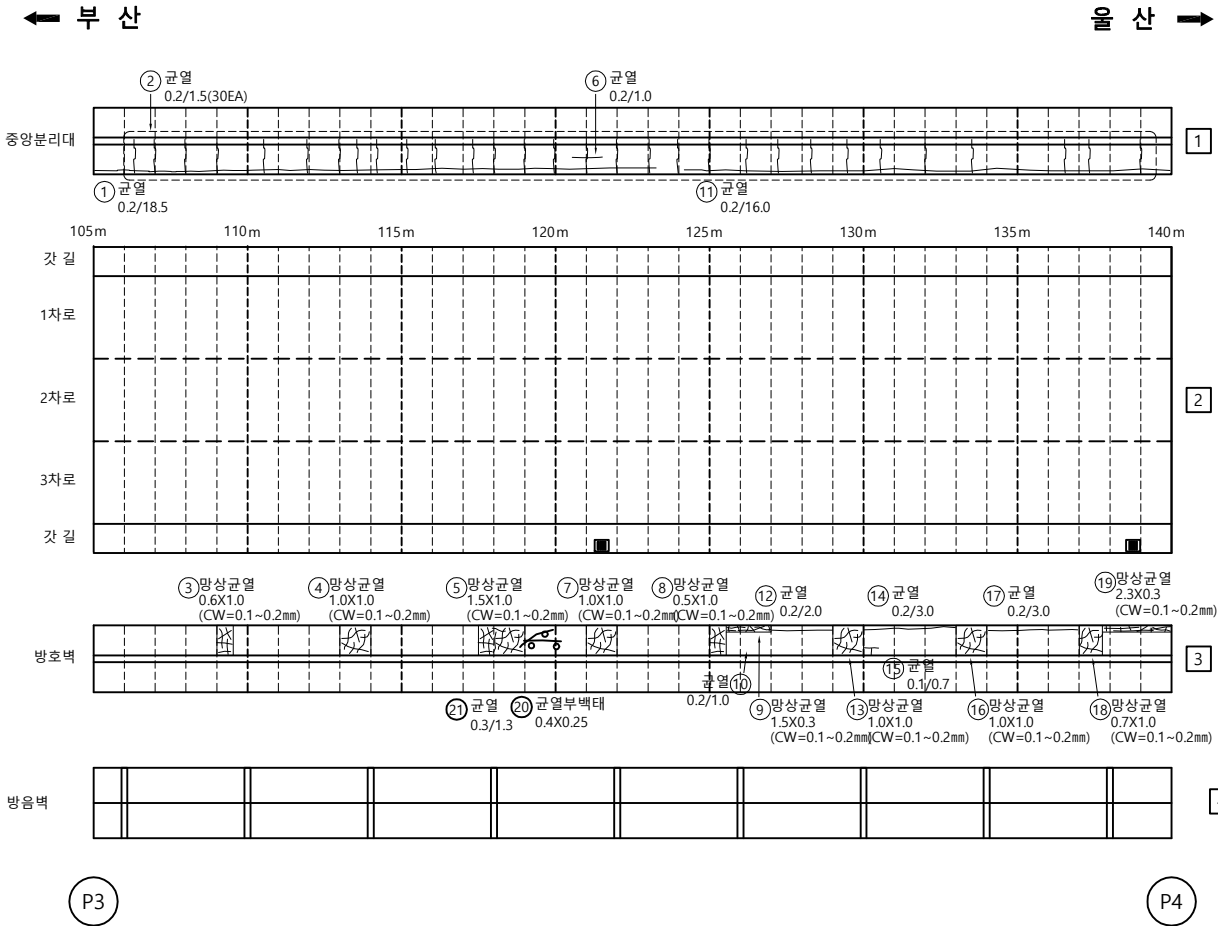
| 번호 | 신/구 | 부재명 | 손상현황 | 손상규모 | | | | | 비고 |
|---|---|---|---|---|---|---|---|---|---|
| 1 | 구 | 방호벽 | 균열 | 0.2 | 18.5 | | 1 | m | 18.50 |
| 2 | 구 | 방호벽 | 균열 | 0.2 | 1.5 | | 30 | m | 45.00 |
| 3 | 구 | 방호벽 | 망상균열 | 0.1~0.2 | 0.6 | 1.0 | 1 | m <sup>2</sup> | 0.60 |
| 20 | 구 | 방호벽 | 균열부 백태 | | 0.4 | 0.25 | 1 | m <sup>2</sup> | 0.10 |

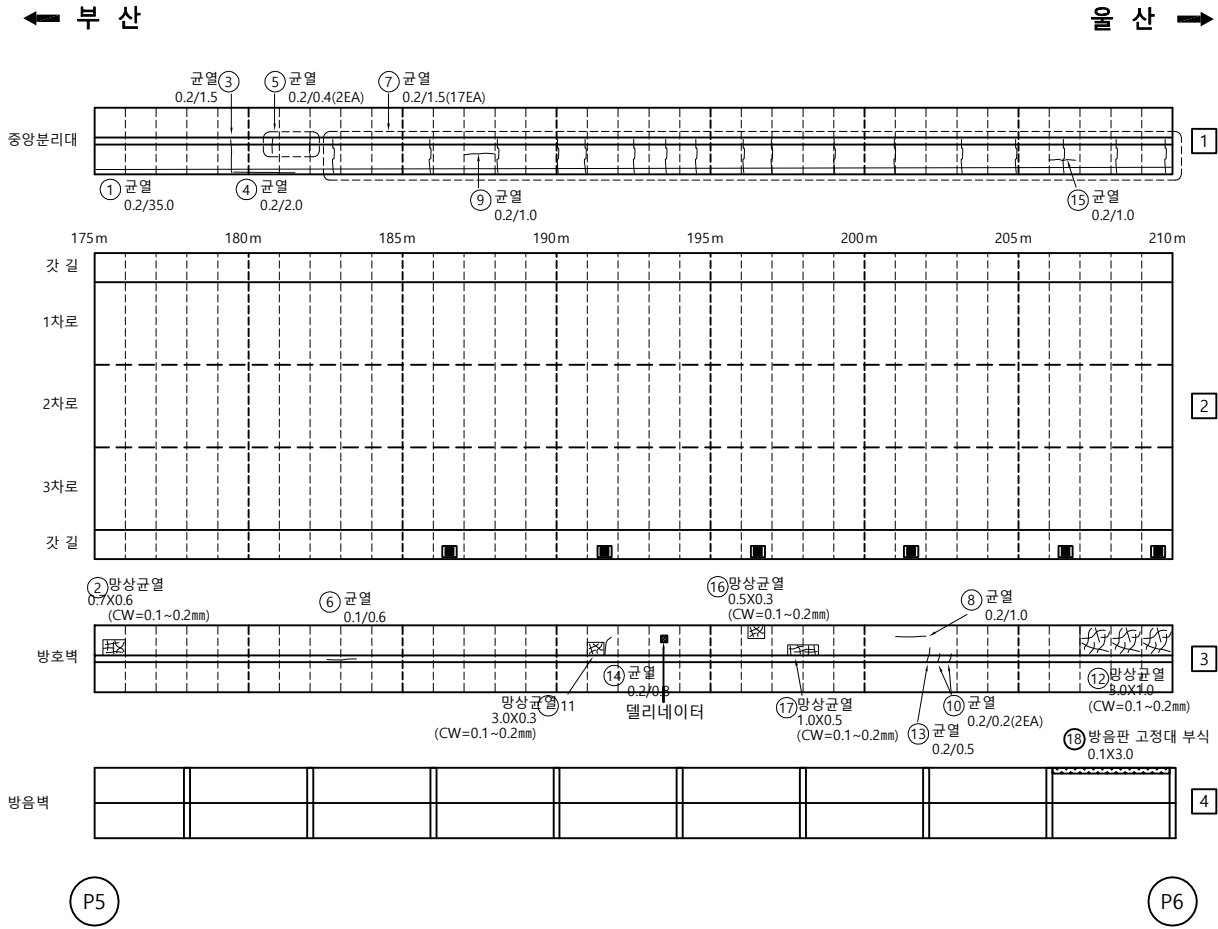
일광IC교(울산) 교면포장 S5

| 번호 | 신/구 | 부재명 | 손상현황 | 손상규모 | | | | | | 비고 |
|---|---|---|---|---|---|---|---|---|---|---|
| 1 | 구 | 방호벽 | 균열 | 0.2 | 35.0 | | 1 | m | 35.00 | |
| 2 | 구 | 방호벽 | 망상균열 | 0.1~0.2 | 0.7 | 0.6 | 1 | m <sup>2</sup> | 0.42 | |
| 7 | 구 | 방호벽 | 균열 | 0.2 | 1.5 | | 17 | m | 25.50 | |
| 18 | 신 | 방호벽 | 방음판 고정대 부식 | | 0.1 | 3.0 | 1 | m <sup>2</sup> | 0.30 | |

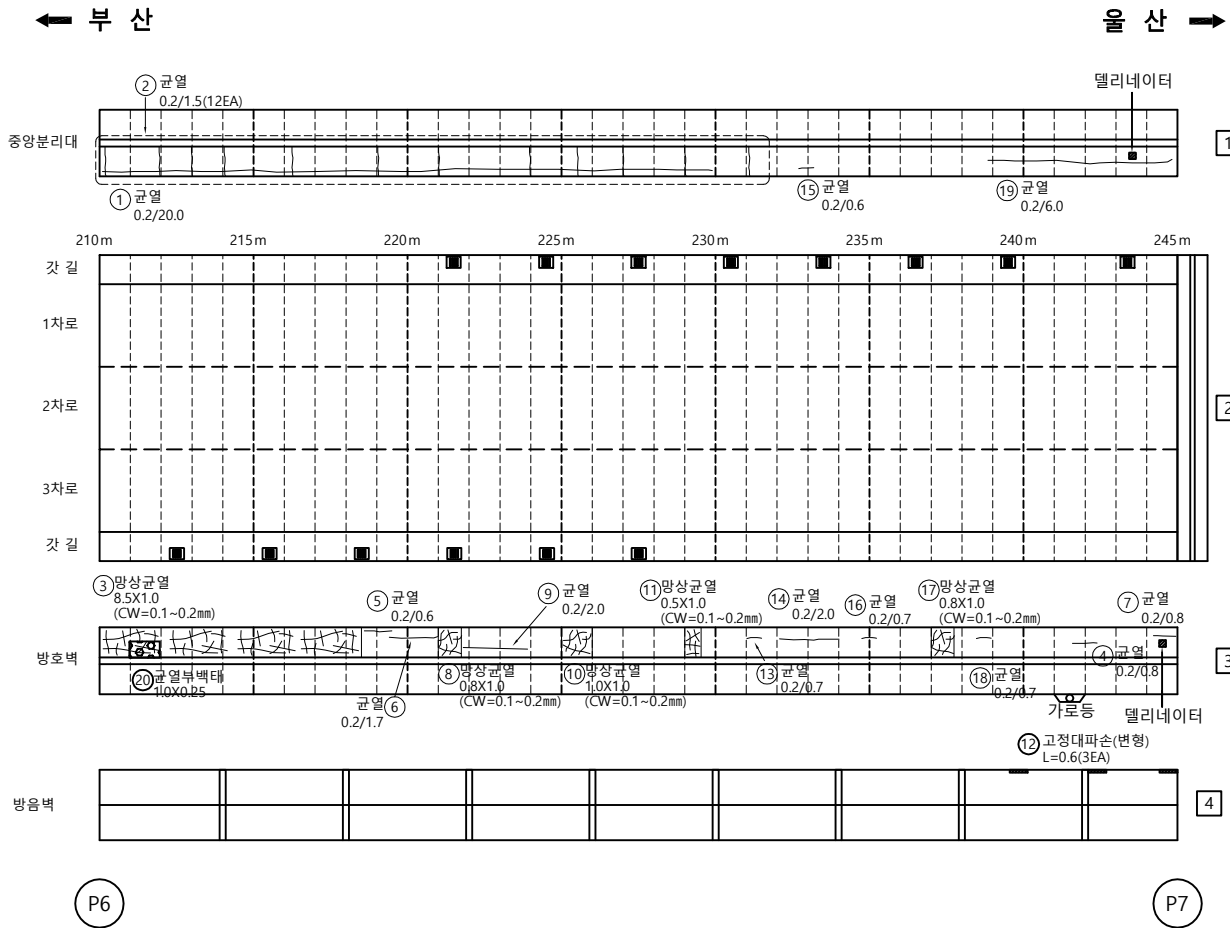
| 번호 | 신/구 | 부재명 | 손상현황 | 손상규모 | | | | | 비고 |
|---|---|---|---|---|---|---|---|---|---|
| 1 | 구 | 방호벽 | 균열 | 0.2 | 20.0 | | 1 | m | 20.00 |
| 2 | 구 | 방호벽 | 균열 | 0.2 | 1.5 | | 12 | m | 18.00 |
| 3 | 구 | 방호벽 | 망상균열 | 0.1~0.2 | 8.5 | 1.0 | 1 | ㎡ | 8.50 |

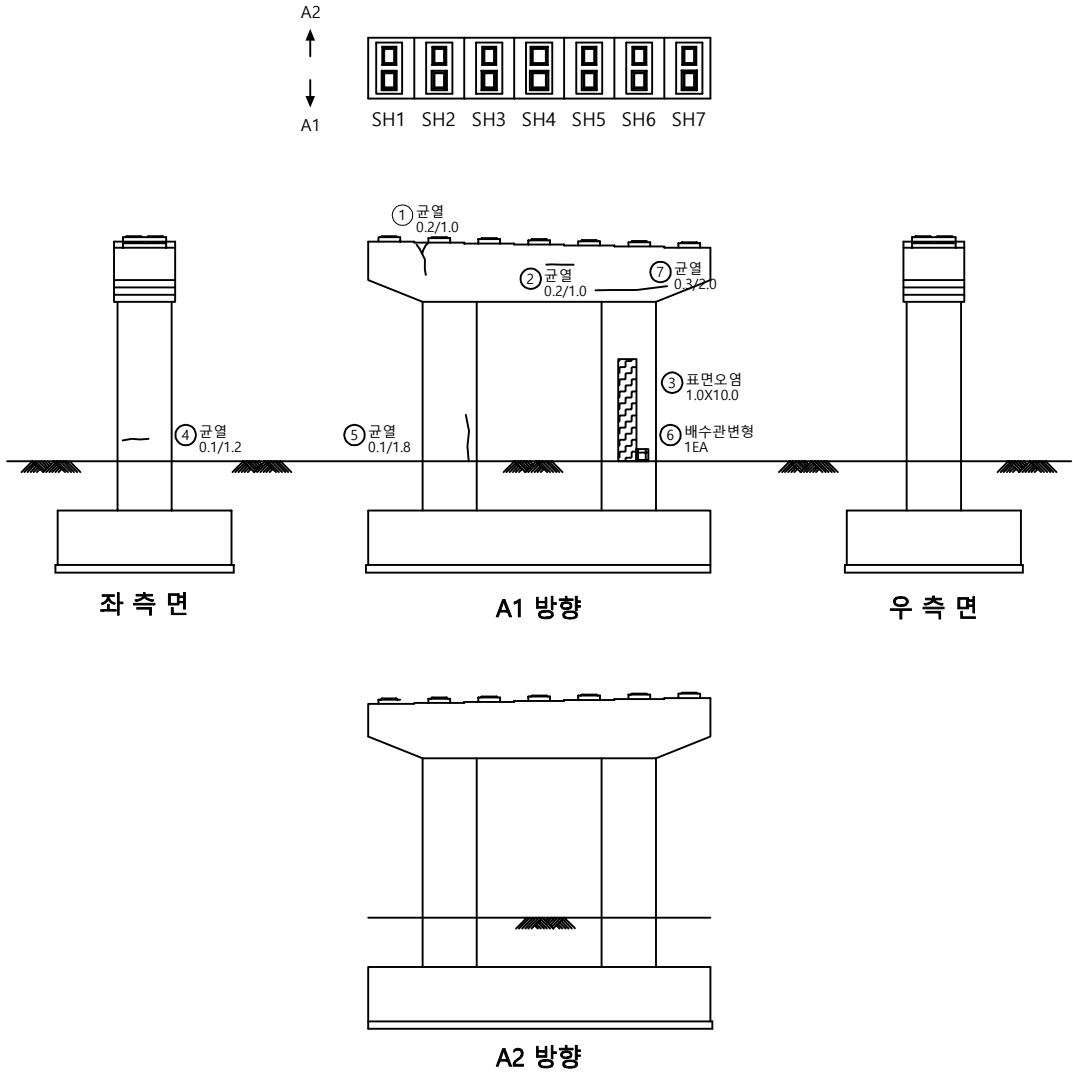
교각  
P4

| 번호 | 신/구 | 부재명 | 손상현황 | 손상규모 | | | | | | 비고 |
|---|---|---|---|---|---|---|---|---|---|---|
| 1 | 구 | 교각 | 균열 | 0.2 | 1.0 | | 1 | m | 1.00 | |
| 2 | 구 | 교각 | 균열 | 0.2 | 1.0 | | 1 | m | 1.00 | |
| 4 | 구 | 교각 | 균열 | 0.1 | 1.2 | | 1 | m | 1.20 | |
| 5 | 구 | 교각 | 균열 | 0.1 | 1.8 | | 1 | m | 1.80 | |
| 7 | 신 | 교각 | 균열 | 0.3 | 2.0 | | 1 | m | 2.00 | |
