좌광천교(부산) 교면포장 S1

| 용역명 | | 2025년 부산울산선 구조물 정밀안전점검 용역[터널, 교량] | | | |

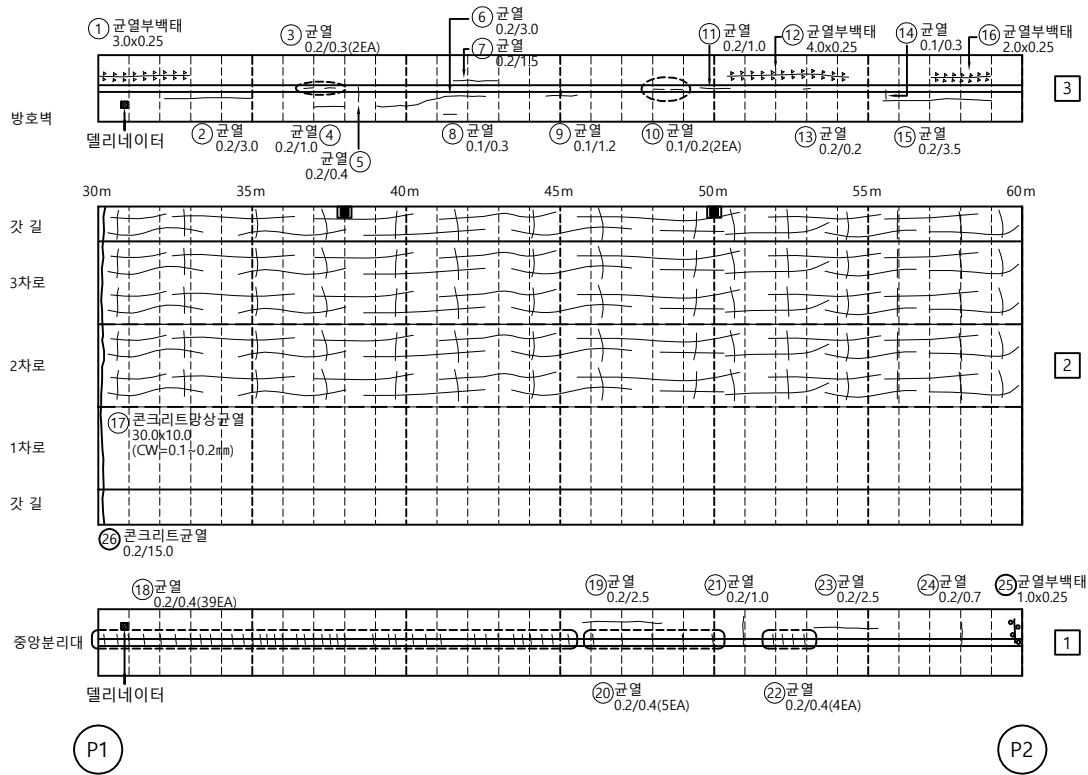
| 번호 | 신/구 | 부재명 | 손 상 현 황 | 손 상 규 모 | | | | | 비고 |
|---|---|---|---|---|---|---|---|---|---|
| 1 | 구 | 방호벽 | 균열부백태 | | 3.0 | 0.25 | 1 | m | 0.75 |
| 2 | 구 | 방호벽 | 균열 | 0.2 | 3.0 | | 1 | m | 3.00 |
| 3 | 구 | 방호벽 | 균열 | 0.2 | 0.3 | | 2 | m | 0.60 |
| 4 | 구 | 방호벽 | 균열 | 0.2 | 1.0 | | 1 | m | 1.00 |
| 5 | 구 | 방호벽 | 균열 | 0.2 | 0.4 | | 1 | m | 0.40 |
| 6 | 구 | 방호벽 | 균열 | 0.2 | 3.0 | | 1 | m | 3.00 |
| 7 | 구 | 방호벽 | 균열 | 0.2 | 1.5 | | 1 | m | 1.50 |
| 8 | 구 | 방호벽 | 균열 | 0.1 | 0.3 | | 1 | m | 0.30 |
| 9 | 구 | 방호벽 | 균열 | 0.1 | 1.2 | | 1 | m | 1.20 |
| 10 | 구 | 방호벽 | 균열 | 0.1 | 0.2 | | 2 | m | 0.40 |
| 11 | 구 | 방호벽 | 균열 | 0.2 | 1.0 | | 1 | m | 1.00 |
| 12 | 구 | 방호벽 | 균열부백태 | | 4.0 | 0.25 | 1 | m | 1.00 |
| 13 | 구 | 방호벽 | 균열 | 0.2 | 0.2 | | 1 | m | 0.20 |
| 14 | 구 | 방호벽 | 균열 | 0.1 | 0.3 | | 1 | m | 0.30 |
| 15 | 구 | 방호벽 | 균열 | 0.2 | 3.5 | | 1 | m | 3.50 |
| 16 | 구 | 방호벽 | 균열부백태 | | 2.0 | 0.25 | 1 | m | 0.50 |
| 17 | 구 | 교면포장 | 포장 망상균열 | | 30.0 | 10.0 | 1 | m | 300.00 |
| 18 | 구 | 중분대 | 균열 | 0.2 | 0.4 | | 39 | m | 15.60 |
| 19 | 구 | 중분대 | 균열 | 0.2 | 2.5 | | 1 | m | 2.50 |
| 20 | 구 | 중분대 | 균열 | 0.2 | 0.4 | | 5 | m | 2.00 |
| 21 | 구 | 중분대 | 균열 | 0.2 | 1.0 | | 1 | m | 1.00 |
| 22 | 구 | 중분대 | 균열 | 0.2 | 0.4 | | 4 | m | 1.60 |
| 23 | 구 | 중분대 | 균열 | 0.2 | 2.5 | | 1 | m | 2.50 |
| 24 | 구 | 중분대 | 균열 | 0.2 | 0.7 | | 1 | m | 0.70 |
| 25 | 구 | 중분대 | 균열부백태 | | 1.0 | 0.25 | 1 | m | 0.25 |
| 26 | 구 | 교면포장 | 포장 균열 | 0.2 | 15.0 | | 1 | m | 15.00 |

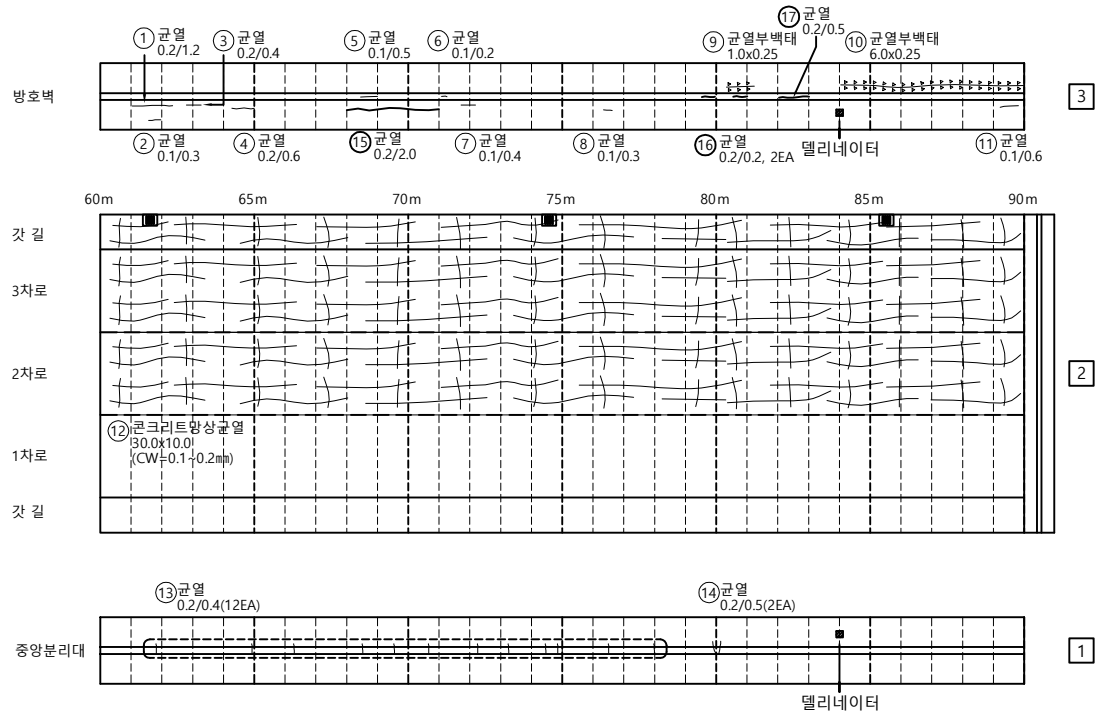
P2

| 번호 | 신/구 | 부재명 | 손상현황 | 손상규모 | | | | | | 비고 |
|---|---|---|---|---|---|---|---|---|---|---|
| 1 | 구 | 방호벽 | 균열 | 0.2 | 1.2 | | 1 | m | 1.20 | |
| 2 | 구 | 방호벽 | 균열 | 0.1 | 0.3 | | 1 | m | 0.30 | |
| 3 | 구 | 방호벽 | 균열 | 0.2 | 0.4 | | 1 | m | 0.40 | |
| 4 | 구 | 방호벽 | 균열 | 0.2 | 0.6 | | 1 | m | 0.60 | |
| 5 | 구 | 방호벽 | 균열 | 0.1 | 0.5 | | 1 | m | 0.50 | |
| 6 | 구 | 방호벽 | 균열 | 0.1 | 0.2 | | 1 | m | 0.20 | |
| 7 | 구 | 방호벽 | 균열 | 0.1 | 0.4 | | 1 | m | 0.40 | |
| 8 | 구 | 방호벽 | 균열 | 0.1 | 0.3 | | 1 | m | 0.30 | |
| 9 | 구 | 방호벽 | 균열부백태 | | 1.0 | 0.25 | 1 | m | 0.25 | |
| 10 | 구 | 방호벽 | 균열부백태 | | 6.0 | 0.25 | 1 | m | 1.50 | |
| 11 | 구 | 방호벽 | 균열 | 0.1 | 0.6 | | 1 | m | 0.60 | |
| 12 | 구 | 교면포장 | 포장 망상균열 | | 30.0 | 10.0 | 1 | m | 300.00 | |
| 13 | 구 | 중분대 | 균열 | 0.2 | 0.4 | | 12 | m | 4.80 | |
| 14 | 구 | 중분대 | 균열 | 0.2 | 0.5 | | 2 | m | 1.00 | |
| 15 | 구 | 방호벽 | 균열 | 0.2 | 2.0 | | 1 | m | 2.00 | |
| 16 | 구 | 방호벽 | 균열 | 0.2 | 0.2 | | 2 | m | 0.40 | |
| 17 | 구 | 방호벽 | 균열 | 0.2 | 0.5 | | 1 | m | 0.50 | |

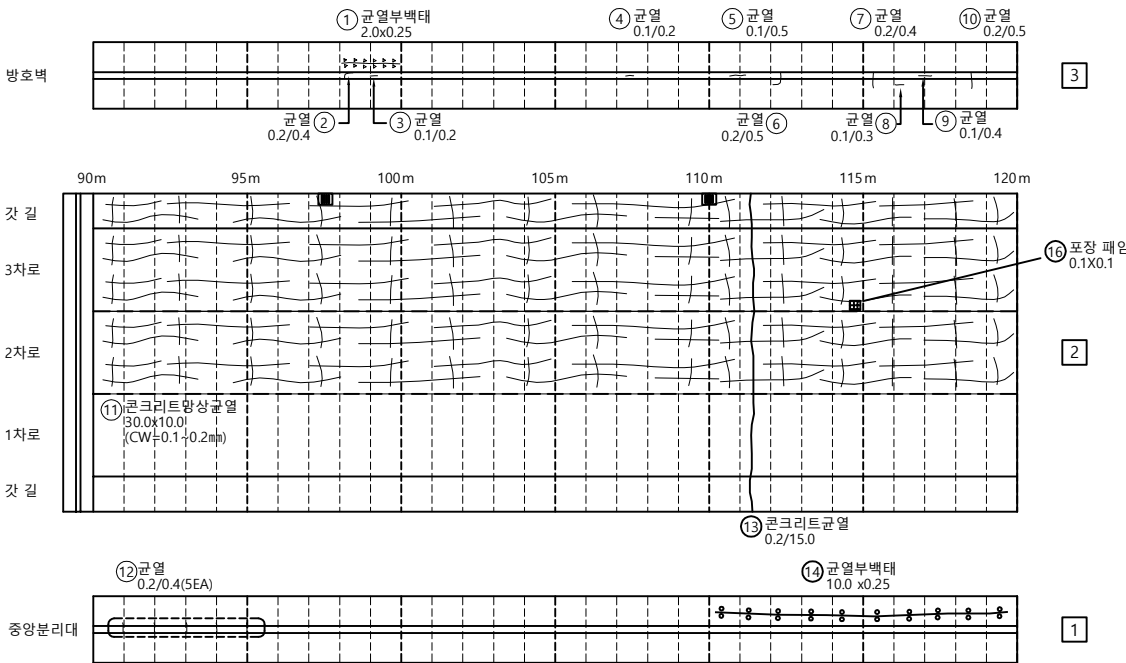
P3

| 번호 | 신/구 | 부재명 | 손 상 현 황 | 손 상 규 모 | | | | | | 비고 |
|---|---|---|---|---|---|---|---|---|---|---|
| 1 | 구 | 방호벽 | 균열부백태 | | 2.0 | 0.25 | 1 | ㎡ | 0.50 | |
| 2 | 구 | 방호벽 | 균열 | 0.2 | 0.4 | | 1 | m | 0.40 | |
| 3 | 구 | 방호벽 | 균열 | 0.1 | 0.2 | | 1 | m | 0.20 | |
| 4 | 구 | 방호벽 | 균열 | 0.1 | 0.2 | | 1 | m | 0.20 | |
| 5 | 구 | 방호벽 | 균열 | 0.1 | 0.5 | | 1 | m | 0.50 | |
| 6 | 구 | 방호벽 | 균열 | 0.2 | 0.5 | | 1 | m | 0.50 | |
| 7 | 구 | 방호벽 | 균열 | 0.2 | 0.4 | | 1 | m | 0.40 | |
| 8 | 구 | 방호벽 | 균열 | 0.1 | 0.3 | | 1 | m | 0.30 | |
| 9 | 구 | 방호벽 | 균열 | 0.1 | 0.4 | | 1 | m | 0.40 | |
| 10 | 구 | 방호벽 | 균열 | 0.2 | 0.5 | | 1 | m | 0.50 | |
| 11 | 구 | 교면포장 | 포장 망상균열 | | 30.0 | 10.0 | 1 | ㎡ | 300.00 | |
| 12 | 구 | 중분대 | 균열 | 0.2 | 0.4 | | 5 | m | 2.00 | |
| 13 | 구 | 교면포장 | 포장 균열 | 0.2 | 15.0 | | 1 | m | 15.00 | |
| 14 | 구 | 중분대 | 균열부백태 | | 10.0 | 0.25 | 1 | ㎡ | 2.50 | |

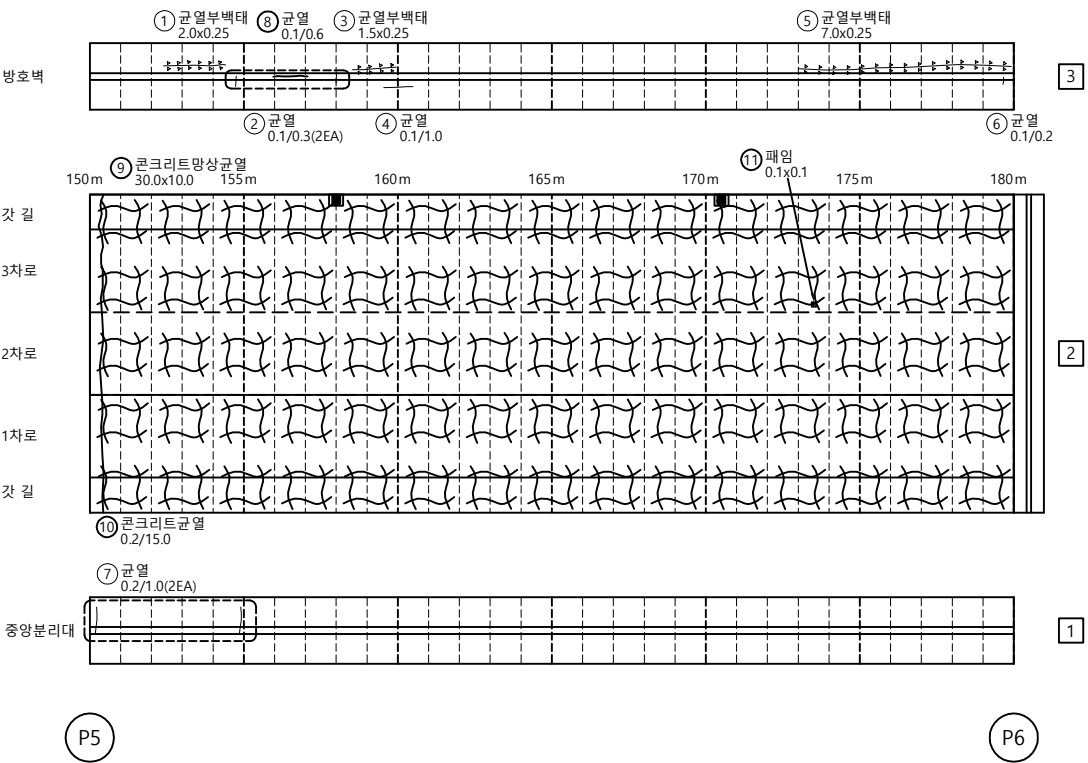
| 번호 | 신/구 | 부재명 | 손 상 현 황 | 손 상 규 모 | | | | | | 비고 |
|---|---|---|---|---|---|---|---|---|---|---|
| 1 | 구 | 방호벽 | 균열부백태 | | 2.0 | 0.25 | 1 | m <sup>2</sup> | 0.50 | |
| 2 | 구 | 방호벽 | 균열 | 0.1 | 0.3 | | 2 | m | 0.60 | |
| 3 | 구 | 방호벽 | 균열부백태 | | 1.5 | 0.25 | 1 | m <sup>2</sup> | 0.38 | |
| 4 | 구 | 방호벽 | 균열 | 0.1 | 1.0 | | 1 | m | 1.00 | |
| 5 | 구 | 방호벽 | 균열부백태 | | 7.0 | 0.25 | 1 | m <sup>2</sup> | 1.75 | |
| 6 | 구 | 방호벽 | 균열 | 0.1 | 0.2 | | 1 | m | 0.20 | |
| 7 | 구 | 중분대 | 균열 | 0.2 | 1.0 | | 2 | m | 2.00 | |

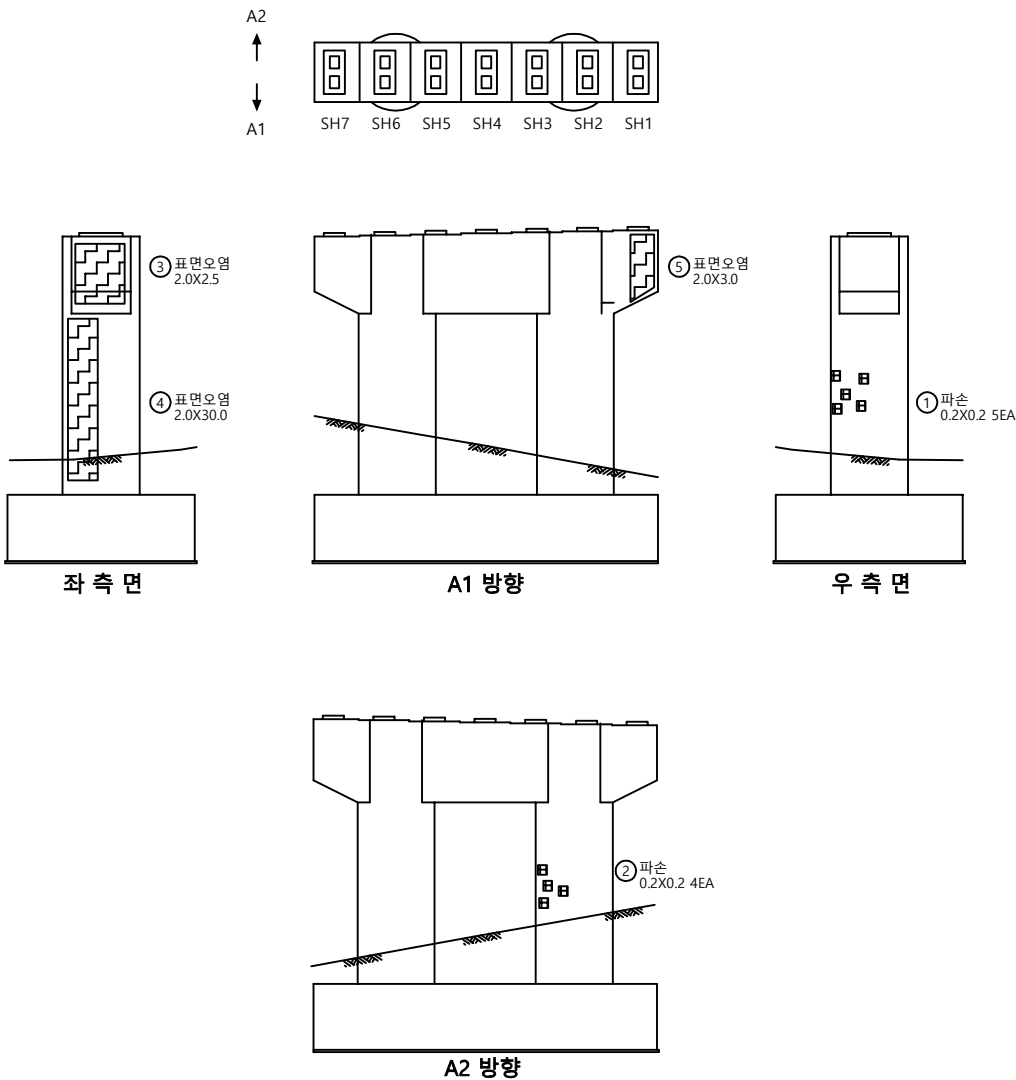
P5

| 번호 | 신/구 | 부재명 | 손상현황 | 손상규모 | | | | | 비고 |

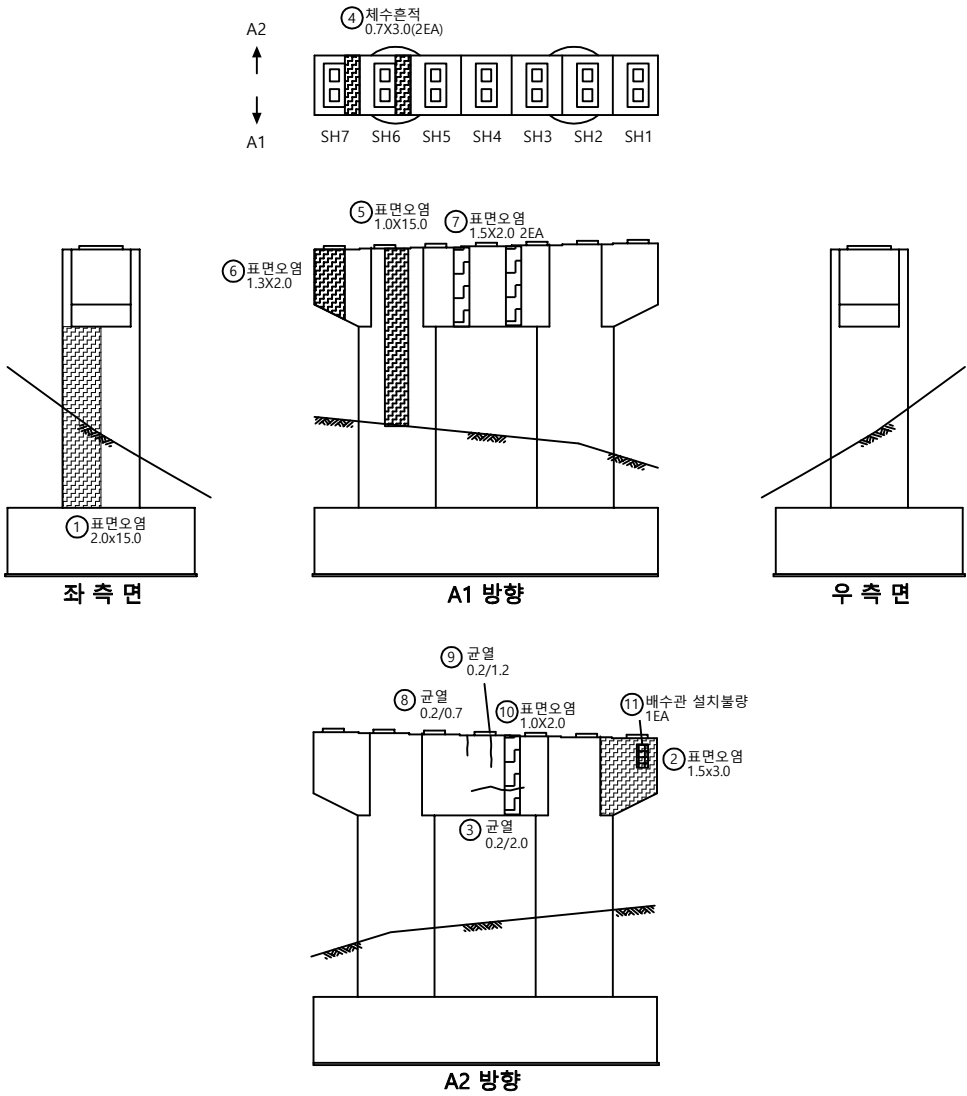
교각  
P6

| 번호 | 신/구 | 부재명 | 손 상 현 황 | 손 상 규 모 | | | | | 비고 |
|---|---|---|---|---|---|---|---|---|---|
| 3 | 구 | 교각 | 균열 | 0.2 | 2.0 | | 1 | m | 2.00 |
| 8 | 구 | 교각 | 균열 | 0.2 | 0.7 | | 1 | m | 0.70 |
| 9 | 구 | 교각 | 균열 | 0.2 | 1.2 | | 1 | m | 1.20 |

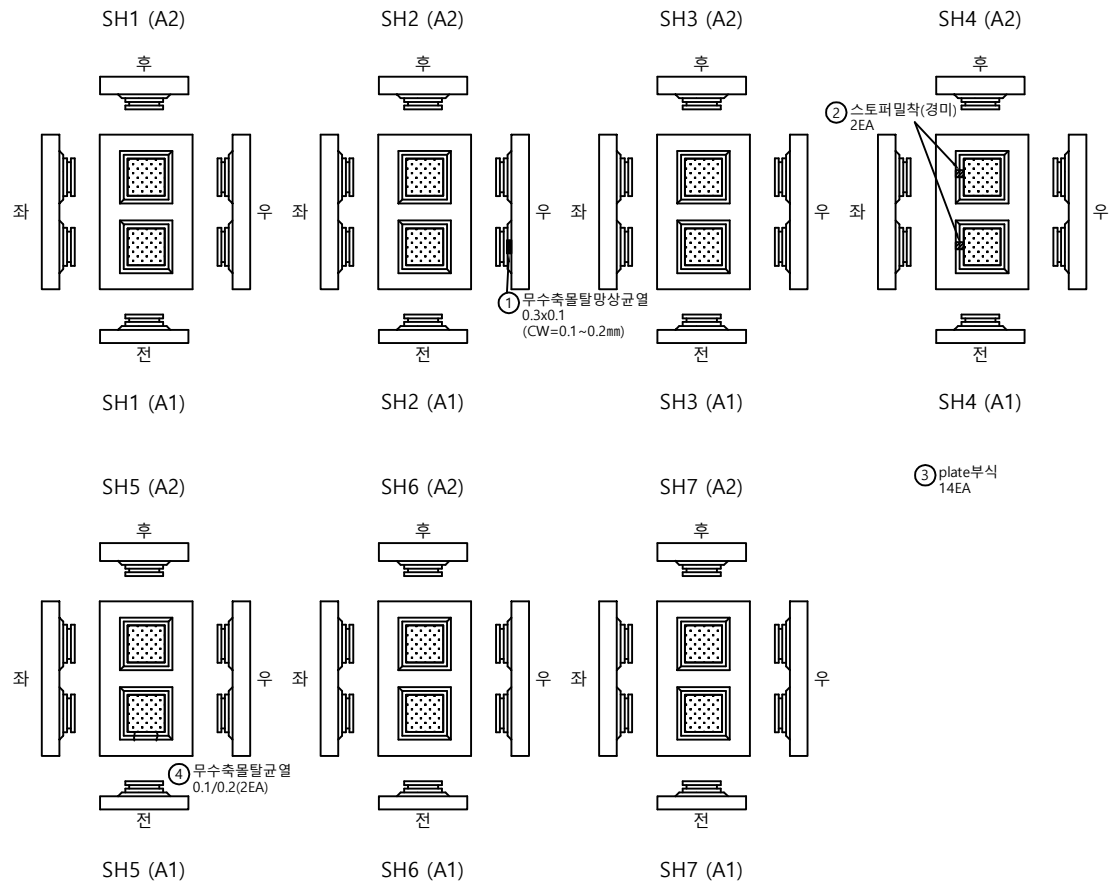
P6

| 번호 | 신/구 | 부재명 | 손 상 현 황 | 손 상 규 모 | | | | | 비고 |
|---|---|---|---|---|---|---|---|---|---|
| 1 | 구 | 교량받침 | 무수축물탈 망상균열 | 0.1~0.2 | 0.3 | 0.1 | 1 | m | 0.03 |
| 3 | 구 | 교량받침 | plate 부식 | | | | 14 | EA | 14.00 |
| 4 | 구 | 교량받침 | 무수축물탈 균열 | 0.1 | 0.2 | | 2 | m | 0.40 |

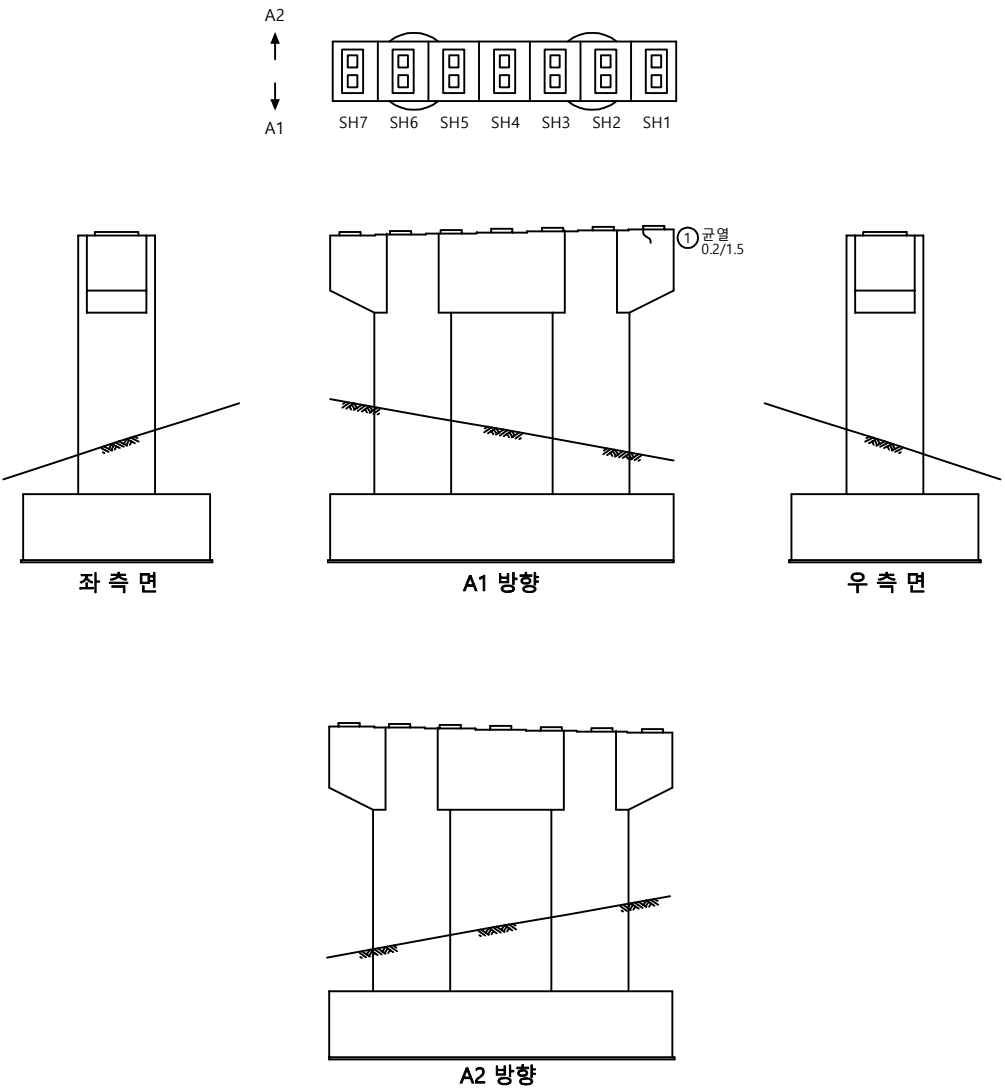
P8

| 번호 | 신/구 | 부재명 | 손상현황 | 손상규모 | | | | | 비고 |
|---|---|---|---|---|---|---|---|---|---|
| 1 | 구 | 교각 | 균열 | 0.2 | 1.5 | | 1 | m | 1.50 |

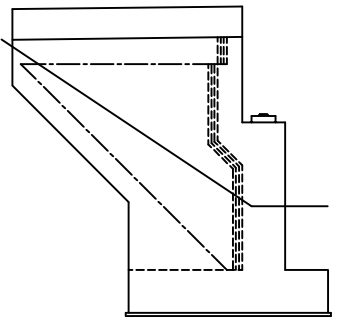
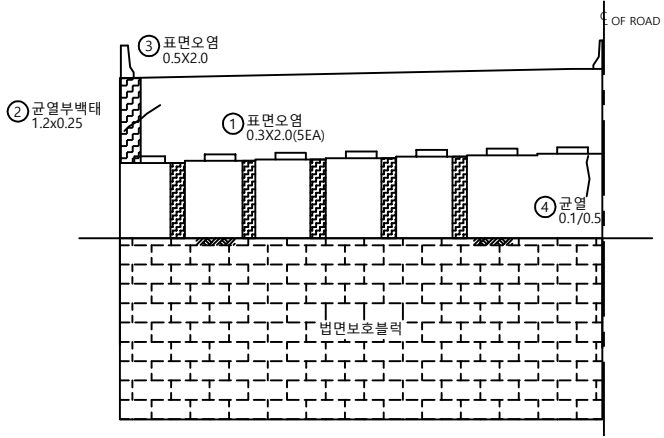
| 번호 | 신/구 | 부재명 | 손상현황 | 손상규모 | | | | | | 비고 |
|---|---|---|---|---|---|---|---|---|---|---|
| 2 | 구 | 교대 | 균열부백태 | | 1.2 | 0.25 | 1 | ㎡ | 0.30 | |
| 4 | 신 | 교대 | 균열 | 0.1 | 0.5 | | 1 | m | 0.50 | |
