좌광천교(울산) 교면포장 S1

| 용역명 | | 2025년 부산울산선 구조물 정밀안전점검 용역[터널, 교량] | | | |

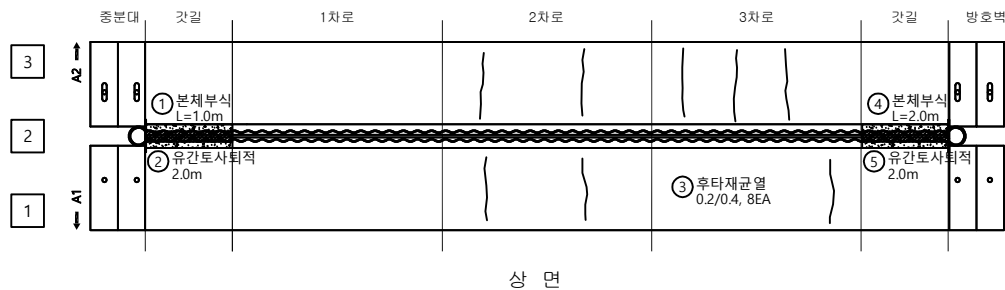
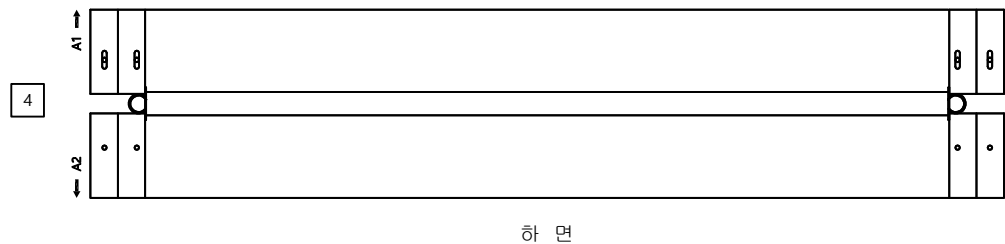
No. 011

| 번호 | 신/구 | 부재명 | 손 상 현 황 | 손 상 규 모 | | | | | | 비고 |
|---|---|---|---|---|---|---|---|---|---|---|
| 1 | 구 | 신축이음 | 본체부식 | | 1.0 | | 1 | m | 1.00 | |
| 3 | 구 | 신축이음 | 후타재 균열 | 0.2 | 0.4 | | 8 | m | 3.20 | |
| 4 | 구 | 신축이음 | 본체부식 | | 2.0 | | 1 | m | 2.00 | |

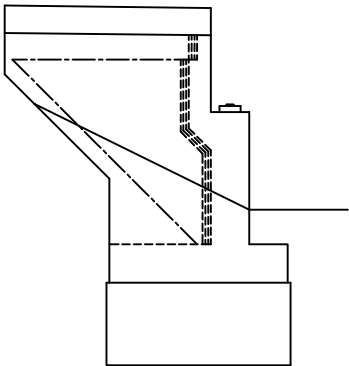
정 면 도

| 번호 | 신/구 | 부재명 | 손 상 현 황 | 손 상 규 모 | | | | | | 비고 |
|---|---|---|---|---|---|---|---|---|---|---|
| 3 | 구 | 교대 | 균열 | 0.1 | 2.0 | | 2 | m | 4.00 | |
| 5 | 신 | 교대 | 균열 | 0.2 | 2.0 | | 1 | m | 2.00 | |

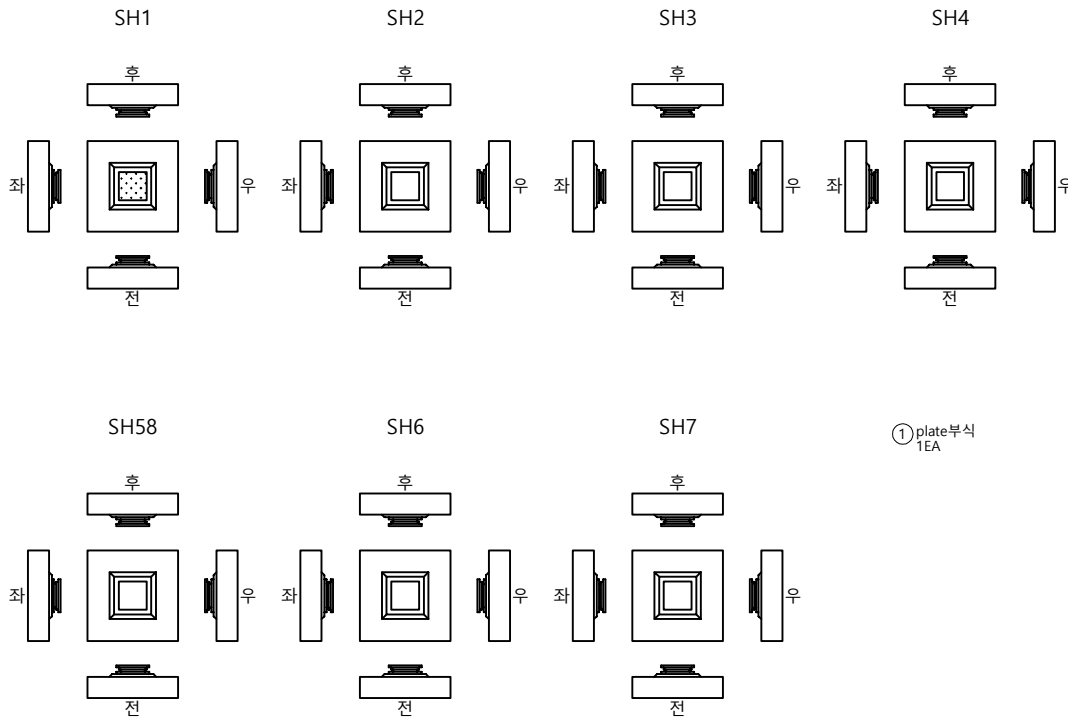
| 번호 | 신/구 | 부재명 | 손 상 현 황 | 손 상 규 모 | | | | | | 비고 |
|---|---|---|---|---|---|---|---|---|---|---|
| 1 | 구 | 교량받침 | plate 부식 | | | | 1 | EA | 1.00 | |

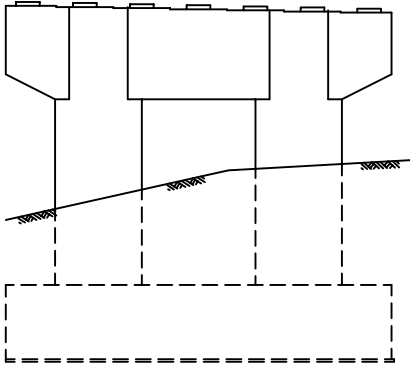
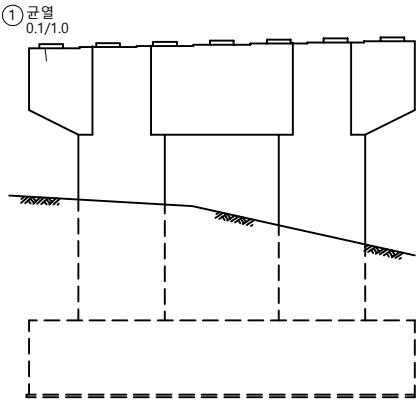
| 번호 | 신/구 | 부재명 | 손상현황 | 손상규모 | | | | | | 비고 |
|---|---|---|---|---|---|---|---|---|---|---|
| 1 | 구 | 교각 | 균열 | 0.1 | 1.0 | | 1 | m | 1.00 | |

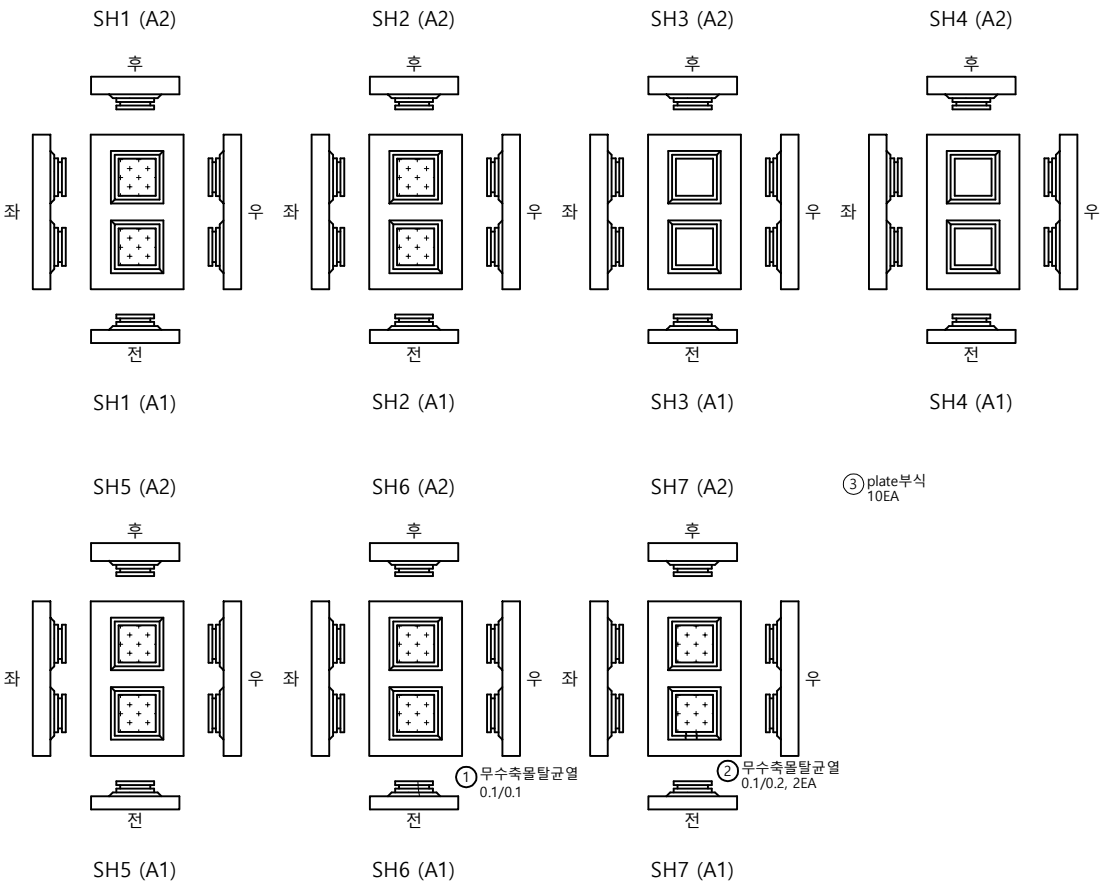
| 번호 | 신/구 | 부재명 | 손 상 현 황 | 손 상 규 모 | | | | | | 비고 |
|---|---|---|---|---|---|---|---|---|---|---|
| 1 | 구 | 교량받침 | 무수축물탈 균열 | 0.1 | 0.1 | | 1 | m | 0.10 | |
| 2 | 구 | 교량받침 | 무수축물탈 균열 | 0.1 | 0.2 | | 2 | m | 0.40 | |
| 3 | 구 | 교량받침 | plate 부식 | | | | 10 | EA | 10.00 | |

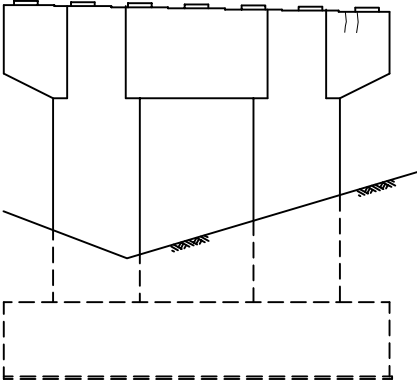
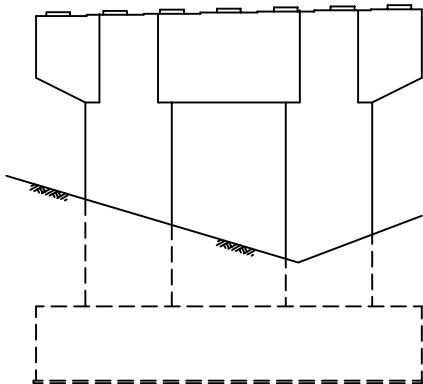
| 번호 | 신/구 | 부재명 | 손상현황 | 손상규모 | | | | | | 비고 |
|---|---|---|---|---|---|---|---|---|---|---|
| 1 | 구 | 교각 | 균열 | 0.1 | 0.3 | | 2 | m | 0.60 | |

① 균열  
0.1/0.3 2EA

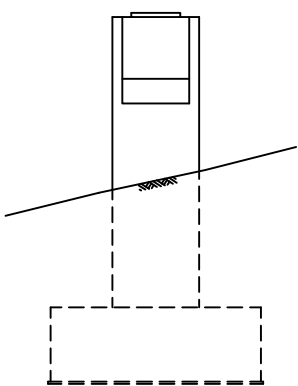
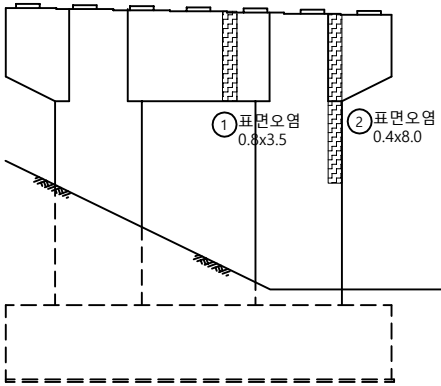
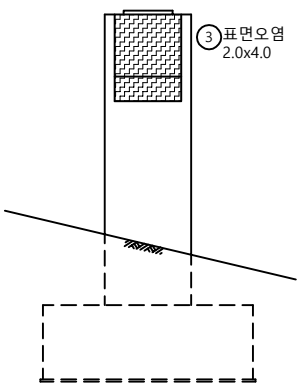
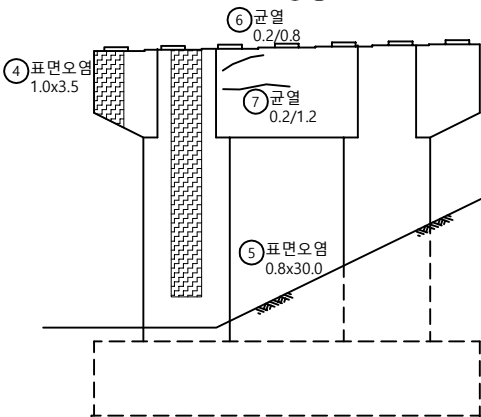
| 번호 | 신/구 | 부재명 | 손 상 현 황 | 손 상 규 모 | | | | | 비고 |
|---|---|---|---|---|---|---|---|---|---|
| 5 | 구 | 교각 | 표면오염 | | 0.8 | 30.0 | 1 | m <sup>2</sup> | 24.00 손상증가 |
| 6 | 신 | 교각 | 균열 | 0.2 | 0.8 | | 1 | m | 0.80 |
| 7 | 신 | 교각 | 균열 | 0.2 | 1.2 | | 1 | m | 1.20 |

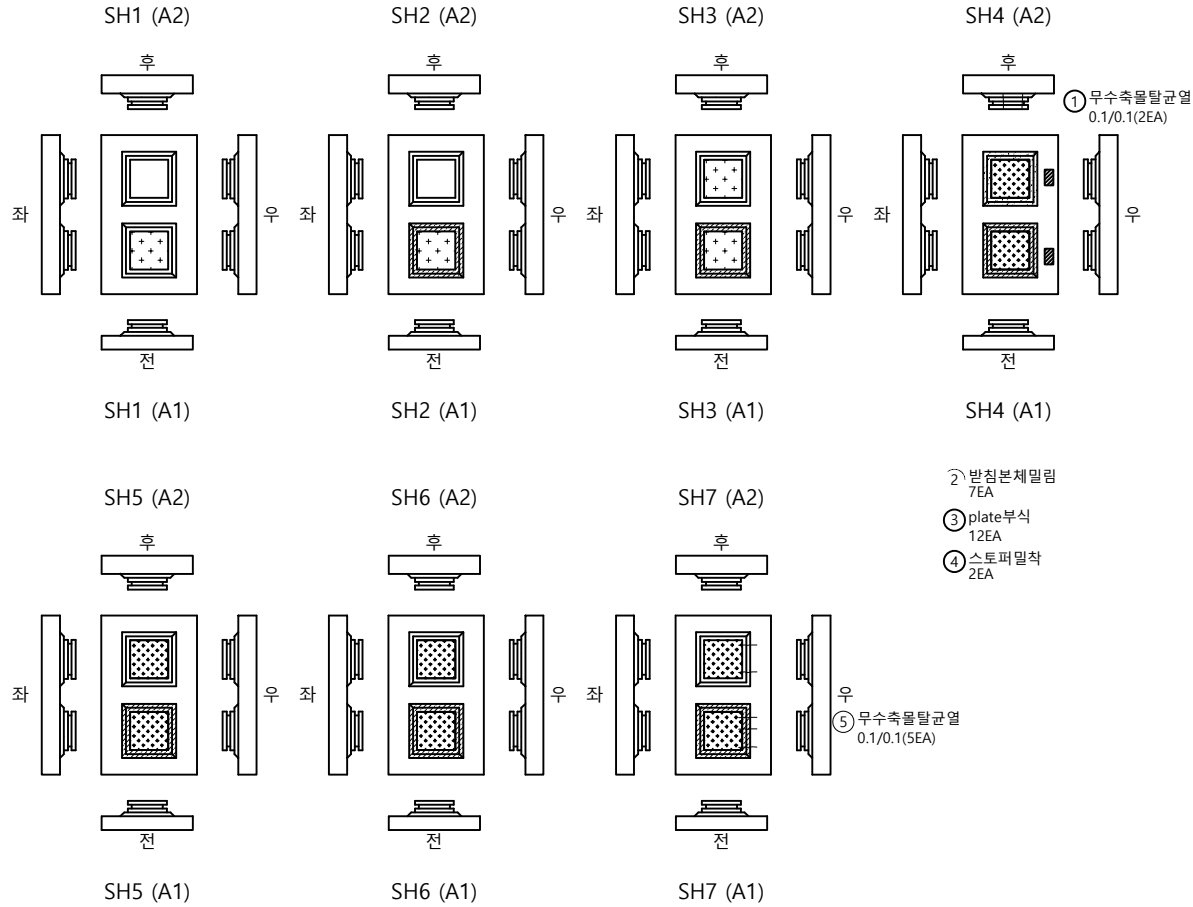
| 번호 | 신/구 | 부재명 | 손 상 현 황 | 손 상 규 모 | | | | | | 비고 |
|---|---|---|---|---|---|---|---|---|---|---|
| 1 | 구 | 교량받침 | 무수축물탈균열 | 0.1 | 0.1 | | 2 | m | 0.20 | |
| 3 | 구 | 교량받침 | plate 부식 | | | | 12 | EA | 12.00 | |
| 5 | 구 | 교량받침 | 무수축물탈균열 | 0.1 | 0.1 | | 5 | m | 0.50 | |

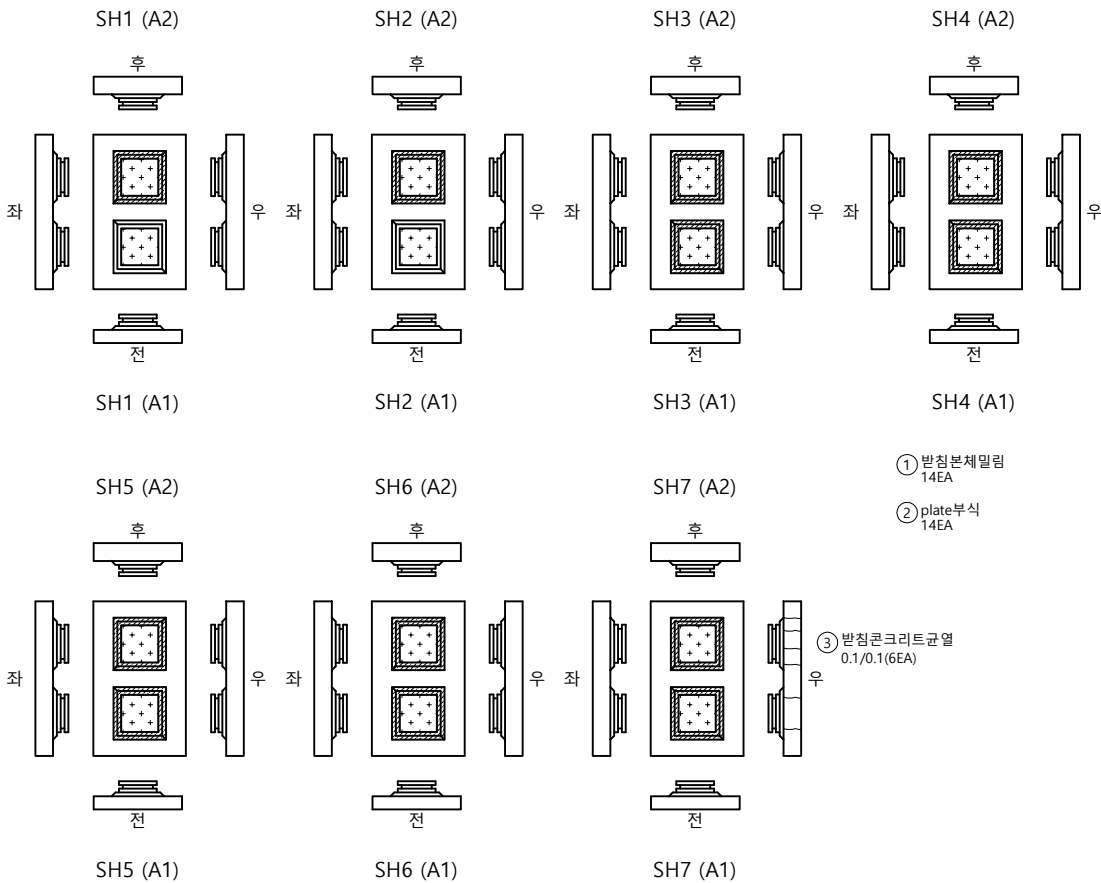
| 번호 | 신/구 | 부재명 | 손 상 현 황 | 손 상 규 모 | | | | | | 비고 |
|---|---|---|---|---|---|---|---|---|---|---|
| 2 | 구 | 교량받침 | plate 부식 | | | | 14 | EA | 14.00 | |
| 3 | 구 | 교량받침 | 받침콘크리트 균열 | 0.1 | 0.1 | | 6 | m | 0.60 | |

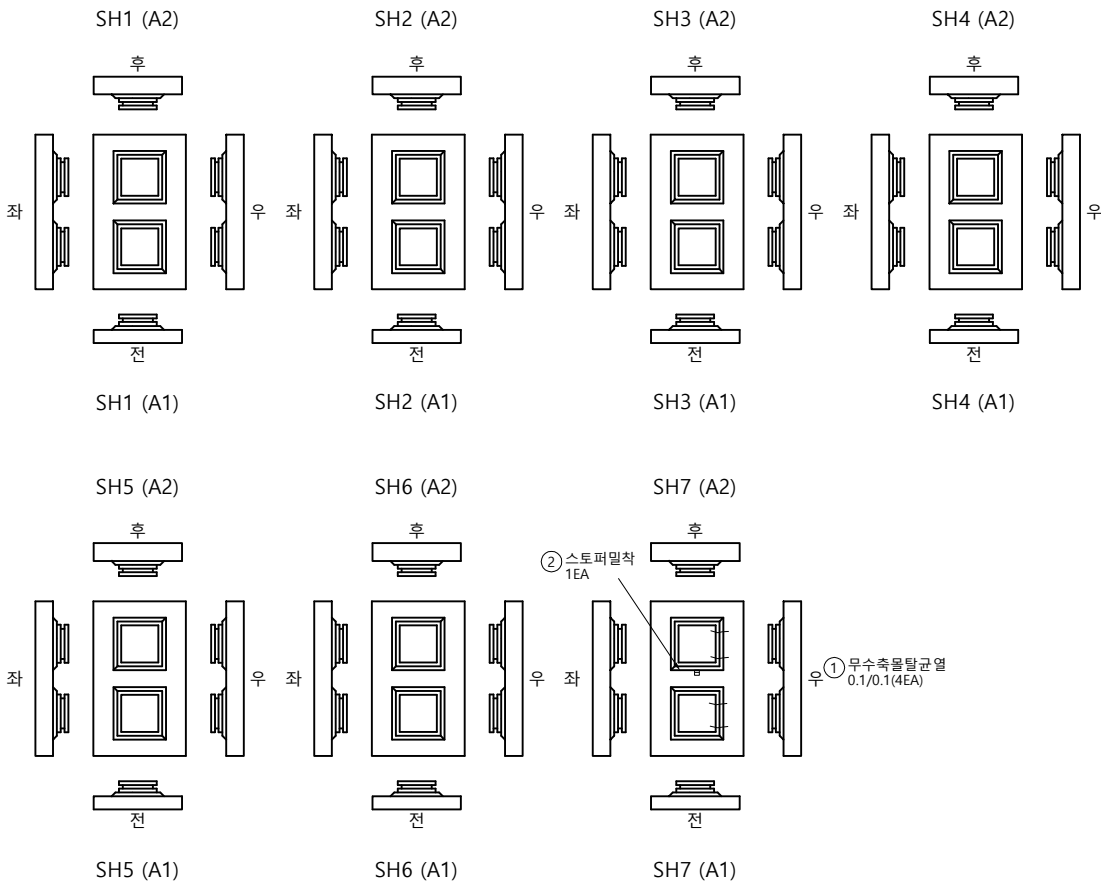
| 번호 | 신/구 | 부재명 | 손 상 현 황 | 손 상 규 모 | | | | | | 비고 |
|---|---|---|---|---|---|---|---|---|---|---|
| 1 | 구 | 교량받침 | 무수축물탈 균열 | 0.1 | 0.1 | | 4 | m | 0.40 | |

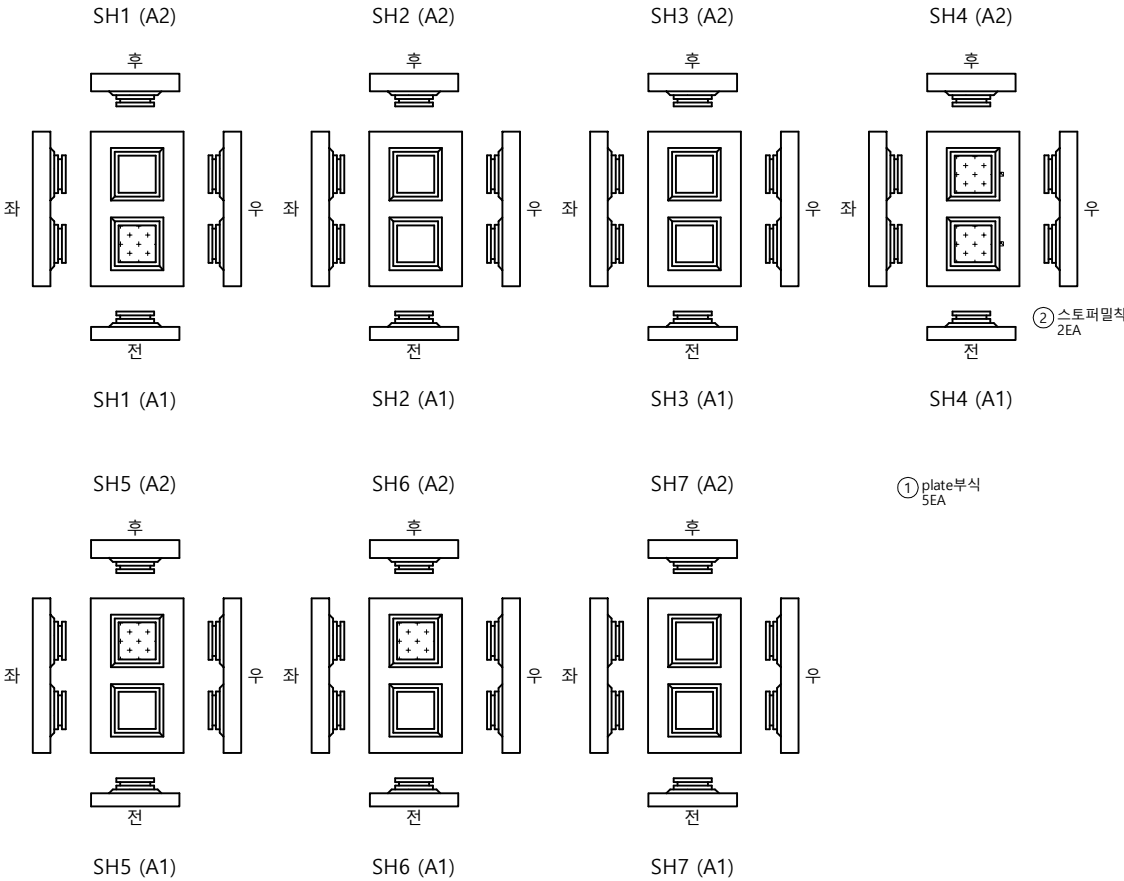
| 번호 | 신/구 | 부재명 | 손 상 현 황 | 손 상 규 모 | | | | | | 비고 |
|---|---|---|---|---|---|---|---|---|---|---|
| 1 | 구 | 교량받침 | plate 부식 | | | | 5 | EA | 5.00 | |

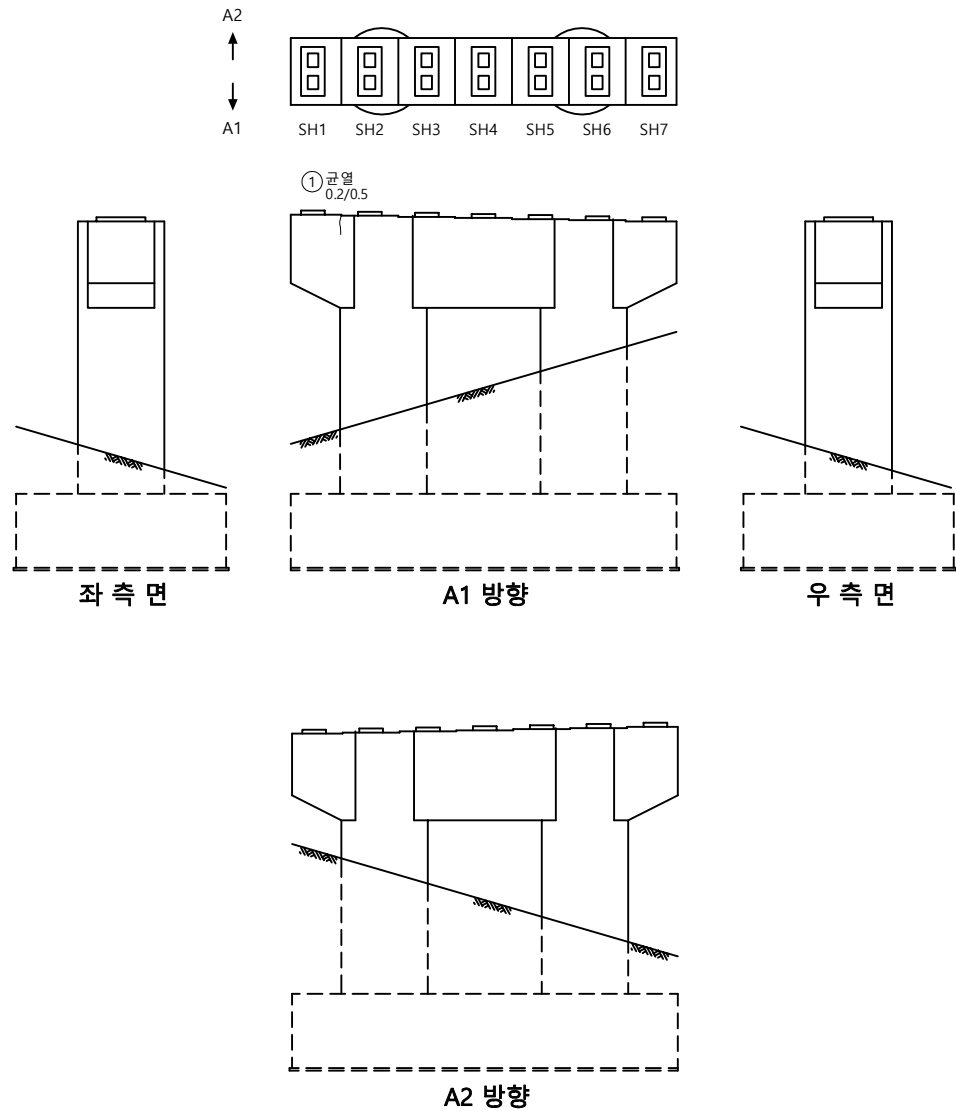
P7

| 번호 | 신/구 | 부재명 | 손상현황 | 손상규모 | | | | | 비고 |
|---|---|---|---|---|---|---|---|---|---|
| 1 | 구 | 교각 | 균열 | 0.2 | 0.5 | | 1 | m | 0.50 |

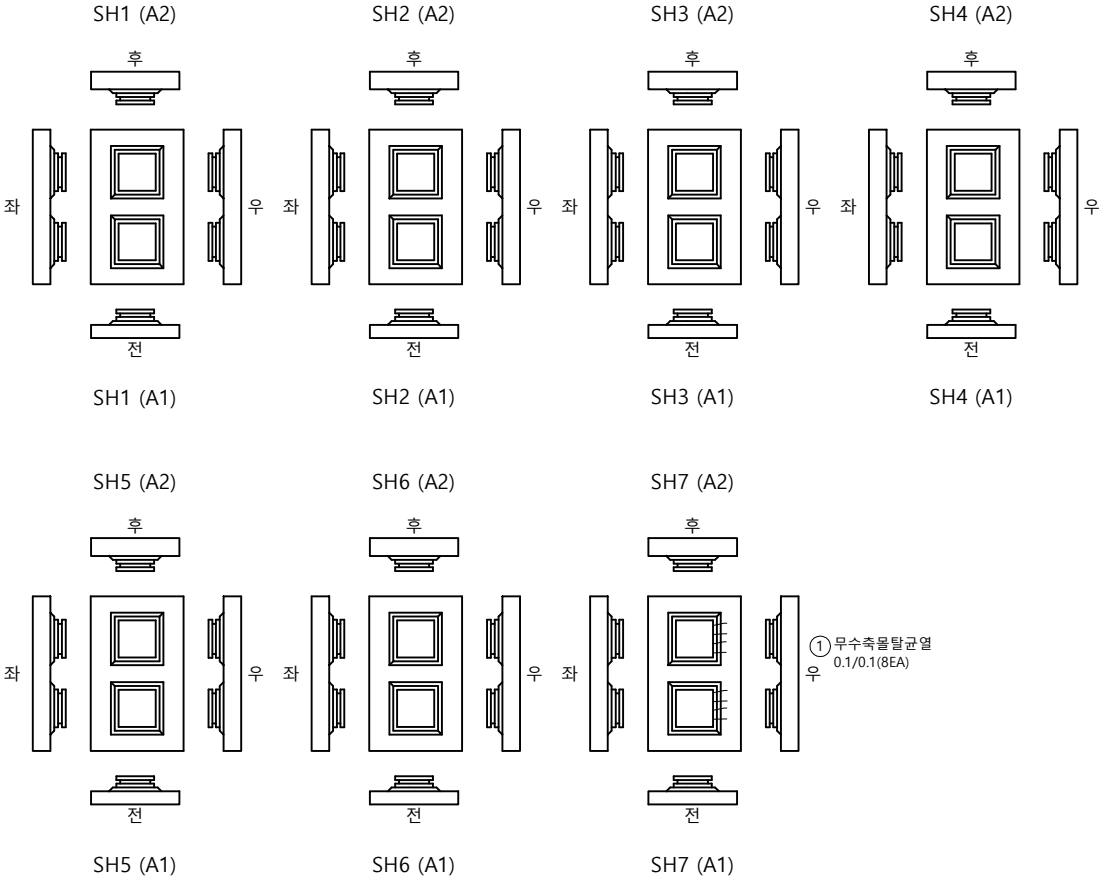
| 번호 | 신/구 | 부재명 | 손 상 현 황 | 손 상 규 모 | | | | | | 비고 |
|---|---|---|---|---|---|---|---|---|---|---|
| 1 | 구 | 교량받침 | 무수축물탈 균열 | 0.1 | 0.1 | | 8 | m | 0.80 | |
