회야대교(부산) - 교면포장 - S1

손상물량표

| 용역명 | | 2025년 부산울산선 구조물 정밀안전점검 용역[터널, 교량] | | | |

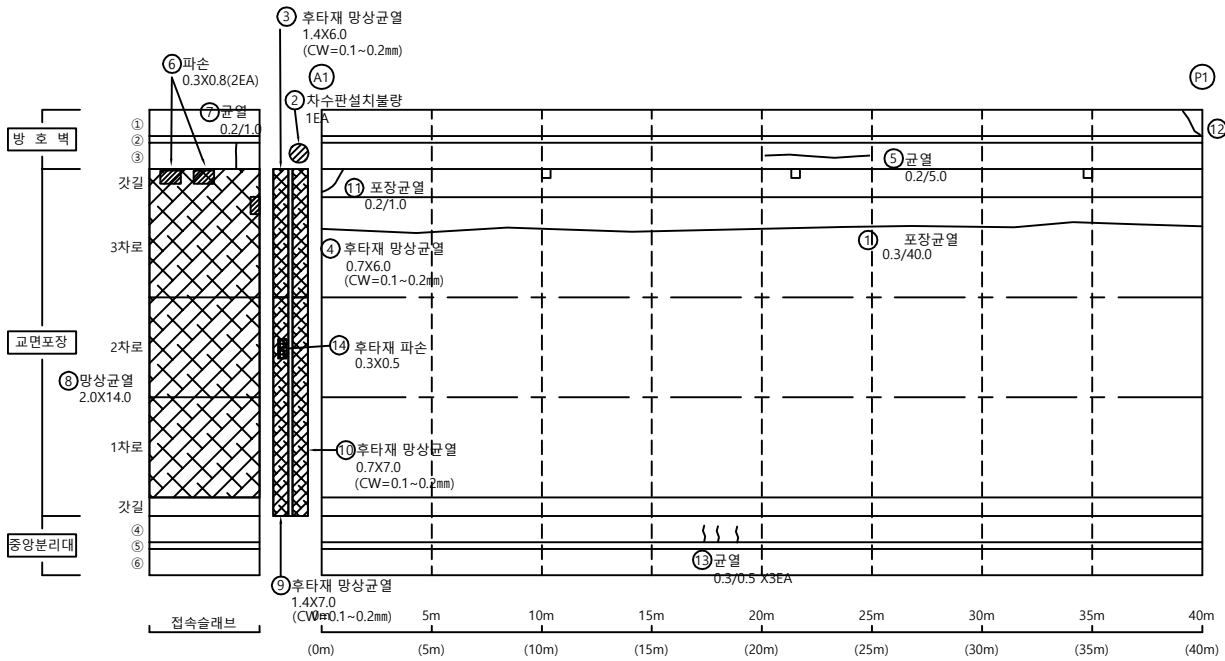
S1

| 번호 | 신/구 | 부재명 | 손상현황 | 손상규모 | | | | | | 비고 |
|---|---|---|---|---|---|---|---|---|---|---|
| 1 | 구 | 교면포장 | 포장 균열 | 0.3 | 40.0 | | 1 | m | 40.00 | |
| 2 | 구 | 신축이음 | 차수판 설치불량 | | | | 1 | EA | 1.00 | |
| 3 | 구 | 신축이음 | 후타재 망상균열 | 0.1~0.2 | 1.4 | 6.0 | 1 | m <sup>2</sup> | 8.40 | 손상증가 |
| 4 | 구 | 신축이음 | 후타재 망상균열 | 0.1~0.2 | 0.7 | 6.0 | 1 | m <sup>2</sup> | 4.20 | 손상증가 |
| 5 | 구 | 방호벽 | 균열 | 0.2 | 5.0 | | 1 | m | 5.00 | |
| 6 | 구 | 교면포장 | 포장 파손 | | 0.3 | 0.8 | 2 | m <sup>2</sup> | 0.48 | |
| 7 | 구 | 방호벽 | 균열 | 0.2 | 1.0 | | 1 | m | 1.00 | |
| 8 | 구 | 접속슬래브 | 망상균열 | | 2.0 | 14.0 | 1 | m <sup>2</sup> | 28.00 | |
| 9 | 구 | 신축이음 | 후타재 망상균열 | 0.1~0.2 | 1.4 | 7.0 | 1 | m <sup>2</sup> | 9.80 | |
| 10 | 구 | 신축이음 | 후타재 망상균열 | 0.1~0.2 | 0.7 | 7.0 | 1 | m <sup>2</sup> | 4.90 | |
| 11 | 구 | 교면포장 | 포장 균열 | 0.2 | 1.0 | | 1 | m | 1.00 | |
| 12 | 신 | 방호벽 | 균열 | 0.2 | 0.5 | | 1 | m | 0.50 | |
| 13 | 신 | 중분대 | 균열 | 0.3 | 0.5 | | 3 | m | 1.50 | |
| 14 | 신 | 신축이음 | 후타재 파손 | | 0.3 | 0.5 | 1 | m <sup>2</sup> | 0.15 | |

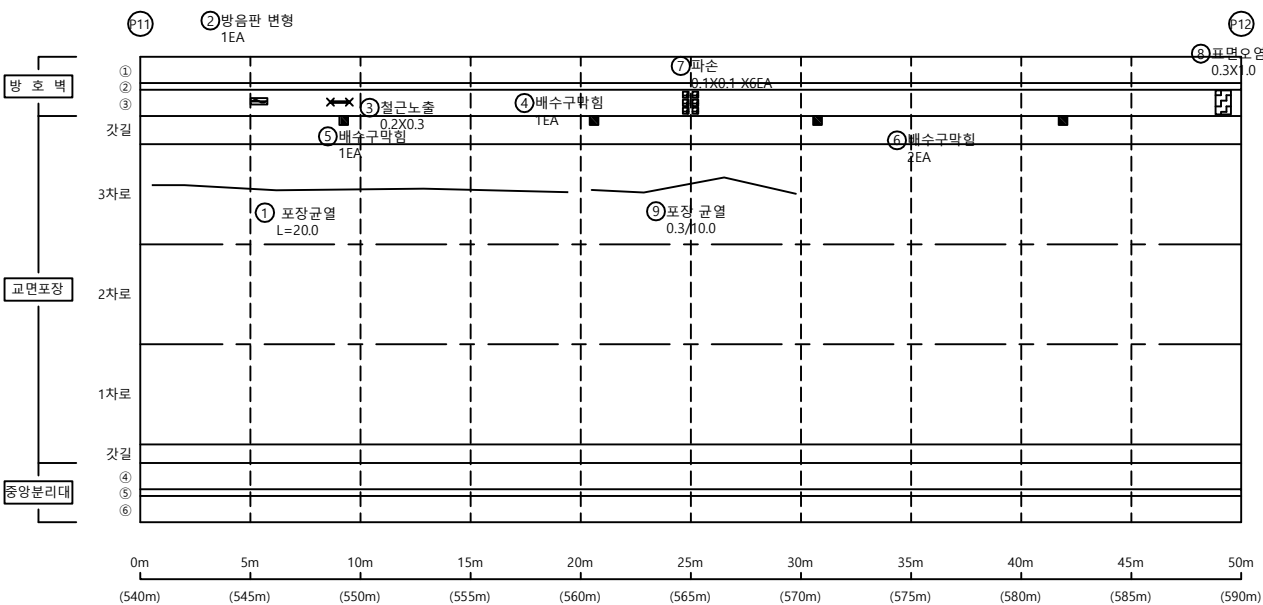
S12

| 번호 | 신/구 | 부재명 | 손 상 현 황 | 손 상 규 모 | | | | | | 비고 |
|---|---|---|---|---|---|---|---|---|---|---|
| 1 | 구 | 교면포장 | 포장 균열 | 0.3 | 20.0 | | 1 | m | 20.00 | |
| 9 | 신 | 교면포장 | 포장 균열 | 0.3 | 10.0 | | 1 | m | 10.00 | |

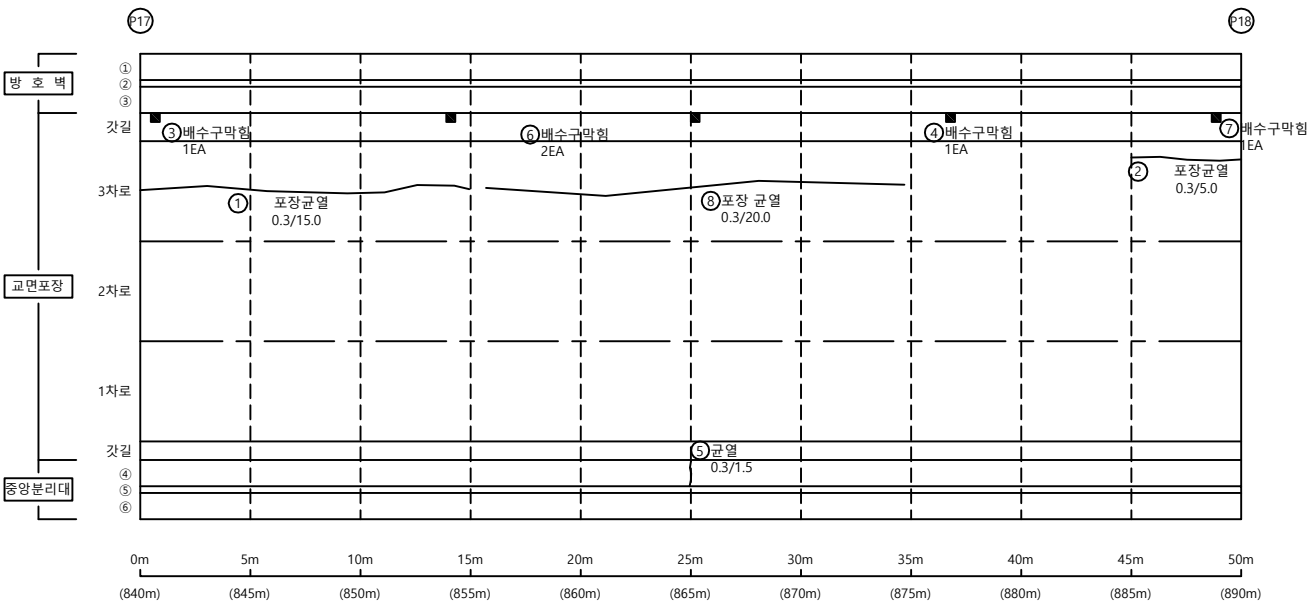
S18

| 번호 | 신/구 | 부재명 | 손상현황 | 손상규모 | | | | | | 비고 |
|---|---|---|---|---|---|---|---|---|---|---|
| 1 | 구 | 교면포장 | 포장 균열 | 0.3 | 15.0 | | 1 | m | 15.00 | |
| 2 | 구 | 교면포장 | 포장 균열 | 0.3 | 5.0 | | 1 | m | 5.00 | |
| 5 | 구 | 중분대 | 균열 | 0.3 | 1.5 | | 1 | m | 1.50 | |
| 8 | 신 | 교면포장 | 포장 균열 | 0.3 | 20.0 | | 1 | m | 20.00 | |

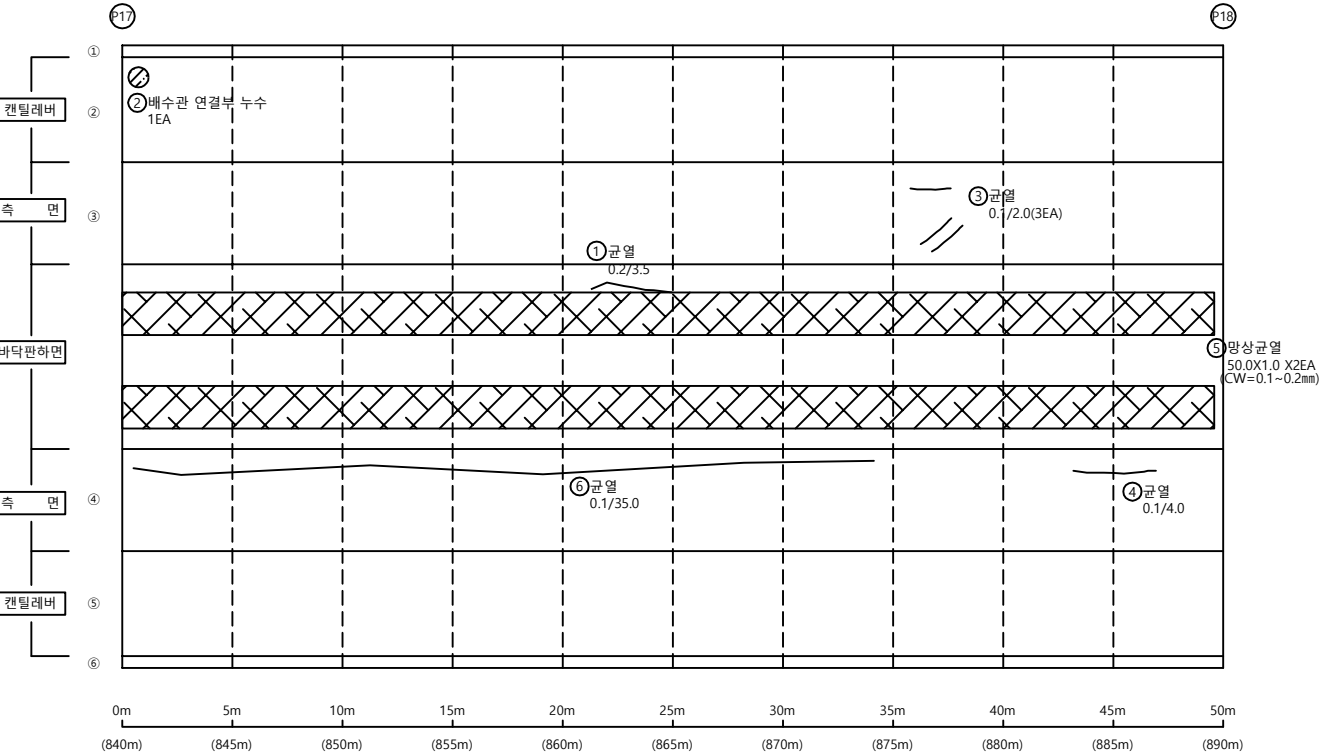
| 번호 | 신/구 | 부재명 | 손상현황 | 손상규모 | | | | | 비고 |
|---|---|---|---|---|---|---|---|---|---|
| 1 | 구 | 바닥판 | 균열 | 0.2 | 3.5 | | 1 | m | 3.50 |
| 3 | 구 | 바닥판 | 균열 | 0.1 | 2.0 | | 3 | m | 6.00 |
| 4 | 구 | 바닥판 | 균열 | 0.1 | 4.0 | | 1 | m | 4.00 |
| 5 | 신 | 바닥판 | 망상균열 | 0.1~0.2 | 50.0 | 1.0 | 2 | m <sup>2</sup> | 100.00 |
| 6 | 신 | 바닥판 | 균열 | 0.1 | 35.0 | | 1 | m | 35.00 |

5 망상균열  
50.0X1.0 X2EA  
(CW=0.1~0.2mm)

1 균열  
0.2/3.5

3 균열  
0.1/2.0(3EA)

6 균열  
0.1/35.0

4 균열  
0.1/4.0

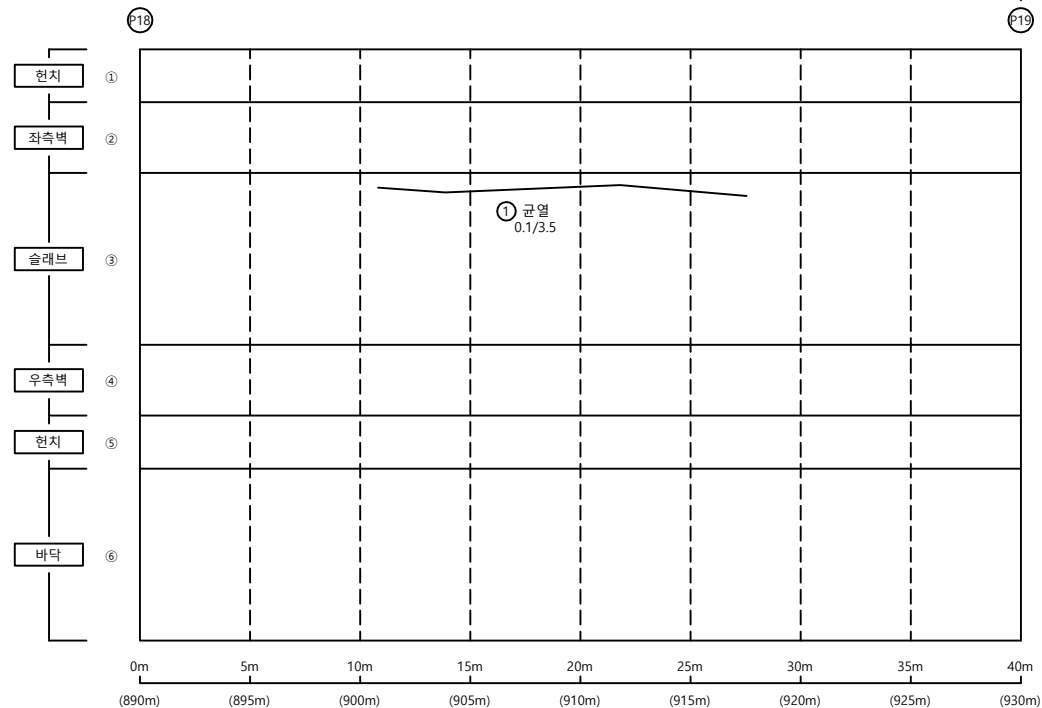
| 번호 | 신/구 | 부재명 | 손 상 현 황 | 손 상 규 모 | | | | | 비고 |
|---|---|---|---|---|---|---|---|---|---|
| 1 | 신 | BOX내부 | 균열 | 0.1 | 3.5 | | 1 | m | 3.50 |

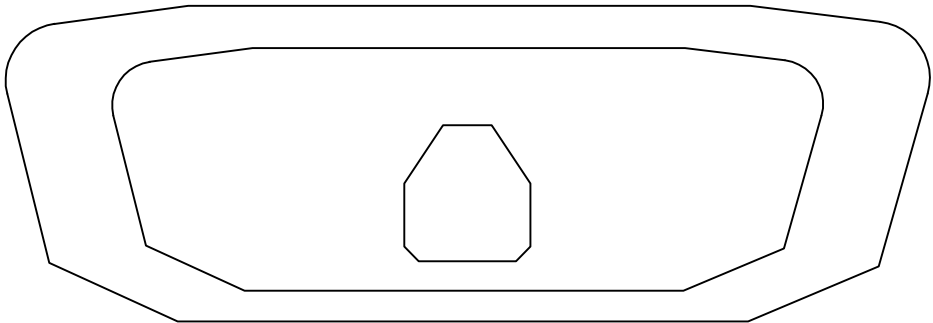
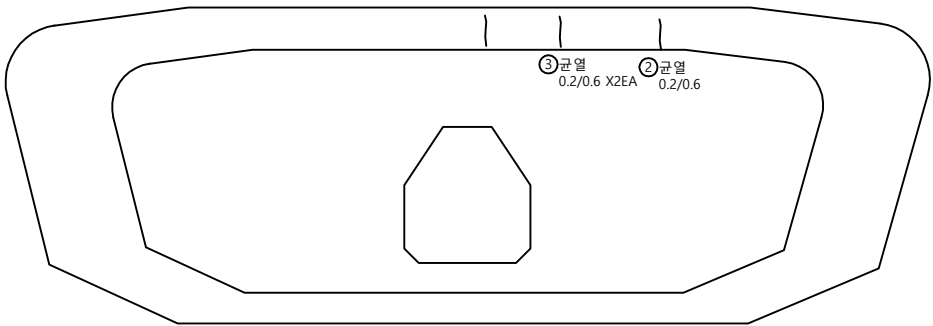
| 번호 | 신/구 | 부재명 | 손상현황 | 손상규모 | | | | | | 비고 |
|---|---|---|---|---|---|---|---|---|---|---|
| 1 | 구 | 격벽 | 균열 | 0.2 | 0.2 | | 2 | m | 0.40 | |
| 2 | 구 | 격벽 | 균열 | 0.2 | 0.6 | | 1 | m | 0.60 | |
| 3 | 신 | 격벽 | 균열 | 0.2 | 0.6 | | 2 | m | 1.20 | |

①균열  
0.1/0.2(2EA)

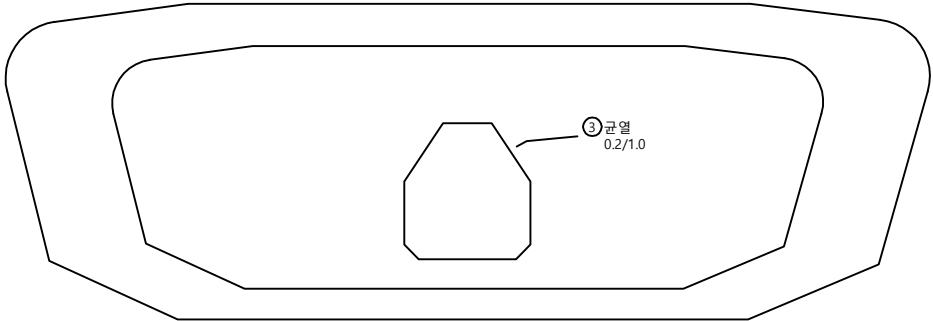
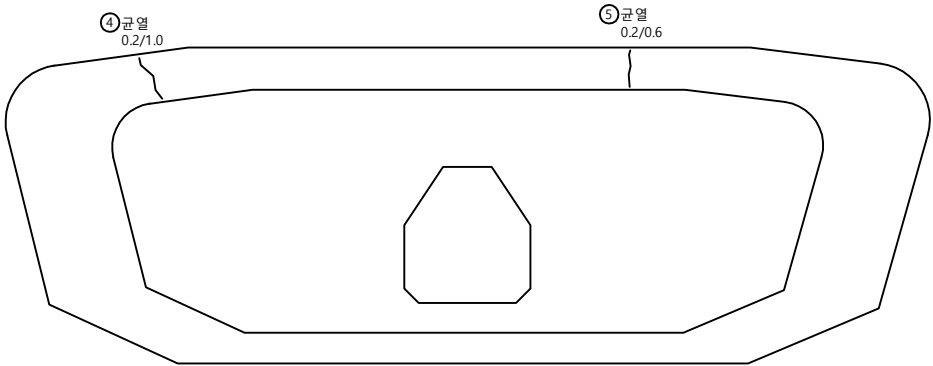
| 번호 | 신/구 | 부재명 | 손상현황 | 손상규모 | | | | | | 비고 |
|---|---|---|---|---|---|---|---|---|---|---|
| 1 | 신 | 격벽 | 균열 | 0.2 | 2.0 | | 1 | m | 2.00 | |
| 2 | 신 | 격벽 | 균열 | 0.2 | 2.0 | | 1 | m | 2.00 | |
| 3 | 신 | 격벽 | 균열 | 0.2 | 1.0 | | 1 | m | 1.00 | |
| 4 | 신 | 격벽 | 균열 | 0.2 | 1.0 | | 1 | m | 1.00 | |
| 5 | 신 | 격벽 | 균열 | 0.2 | 0.6 | | 1 | m | 0.60 | |

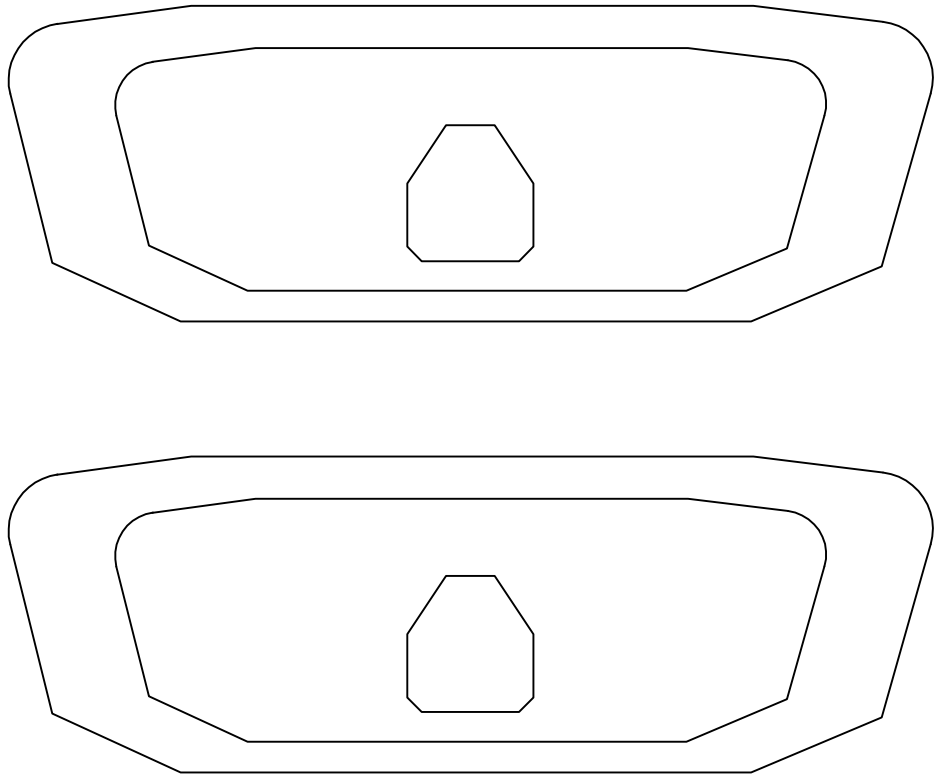
| 번호 | 신/구 | 부재명 | 손 상 현 황 | 손 상 규 모 | | | | | | 비고 |
|---|---|---|---|---|---|---|---|---|---|---|
| 1 | 신 | 격벽 | 균열 | 0.2 | 2.0 | | 1 | m | 2.00 | |
| 2 | 신 | 격벽 | 균열 | 0.2 | 2.0 | | 2 | m | 4.00 | |

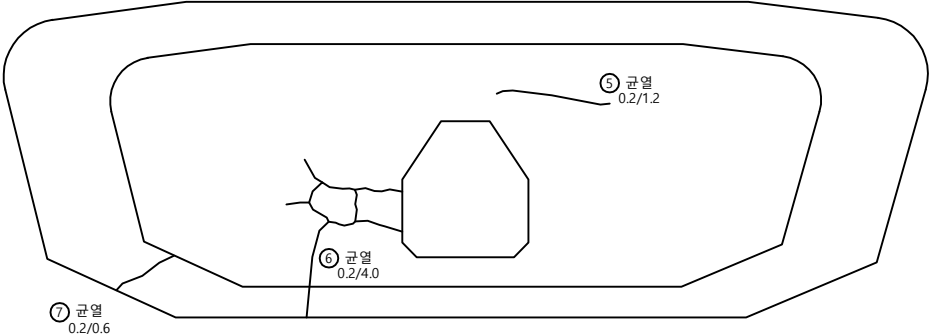
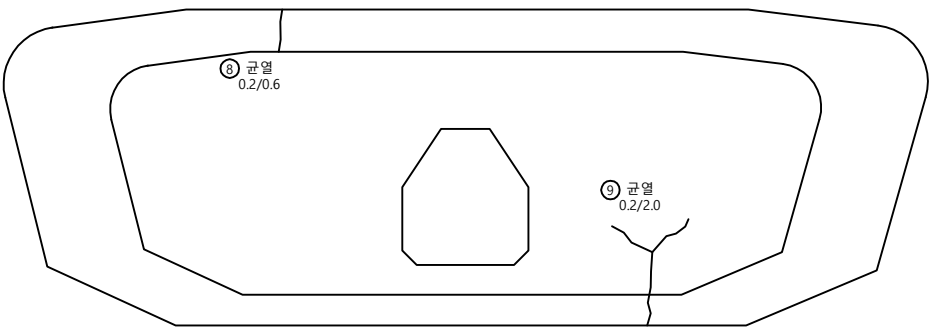
| 번호 | 신/구 | 부재명 | 손상현황 | 손상규모 | | | | | | 비고 |
|---|---|---|---|---|---|---|---|---|---|---|
| 1 | 구 | 격벽 | 망상균열 | 0.1~0.2 | 1.0 | 4.0 | 1 | m <sup>2</sup> | 4.00 | |
| 2 | 구 | 격벽 | 균열 | 0.2 | 1.2 | | 1 | m | 1.20 | |
| 3 | 구 | 격벽 | 균열 | 0.2 | 1.0 | | 1 | m | 1.00 | |

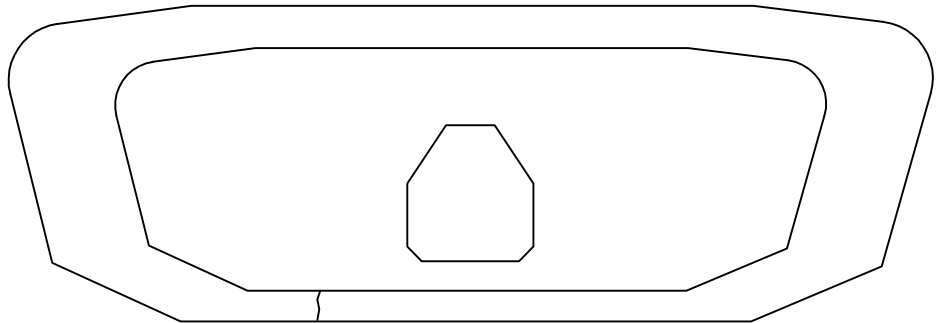
① 균열  
0.2/0.5

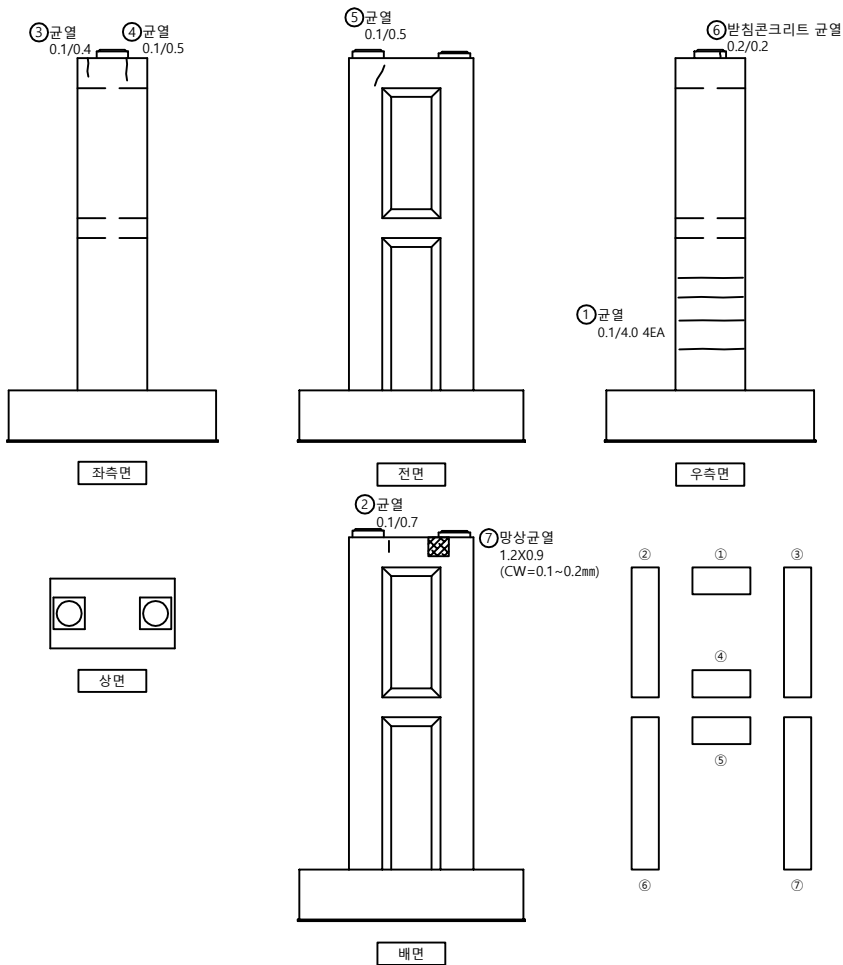
P1

| 번호 | 신/구 | 부재명 | 손 상 현 황 | 손 상 규 모 | | | | | | 비고 |
|---|---|---|---|---|---|---|---|---|---|---|
| 1 | 구 | 교각 | 균열 | 0.1 | 4.0 | | 4 | m | 16.00 | |
| 2 | 구 | 교각 | 균열 | 0.1 | 0.7 | | 1 | m | 0.70 | |
| 6 | 구 | 교량받침 | 반침콘크리트 균열 | 0.2 | 0.2 | | 1 | m | 0.20 | |
| 7 | 구 | 교각 | 광상균열 | 0.1~0.2 | 1.2 | 0.9 | 1 | m <sup>2</sup> | 1.08 | |

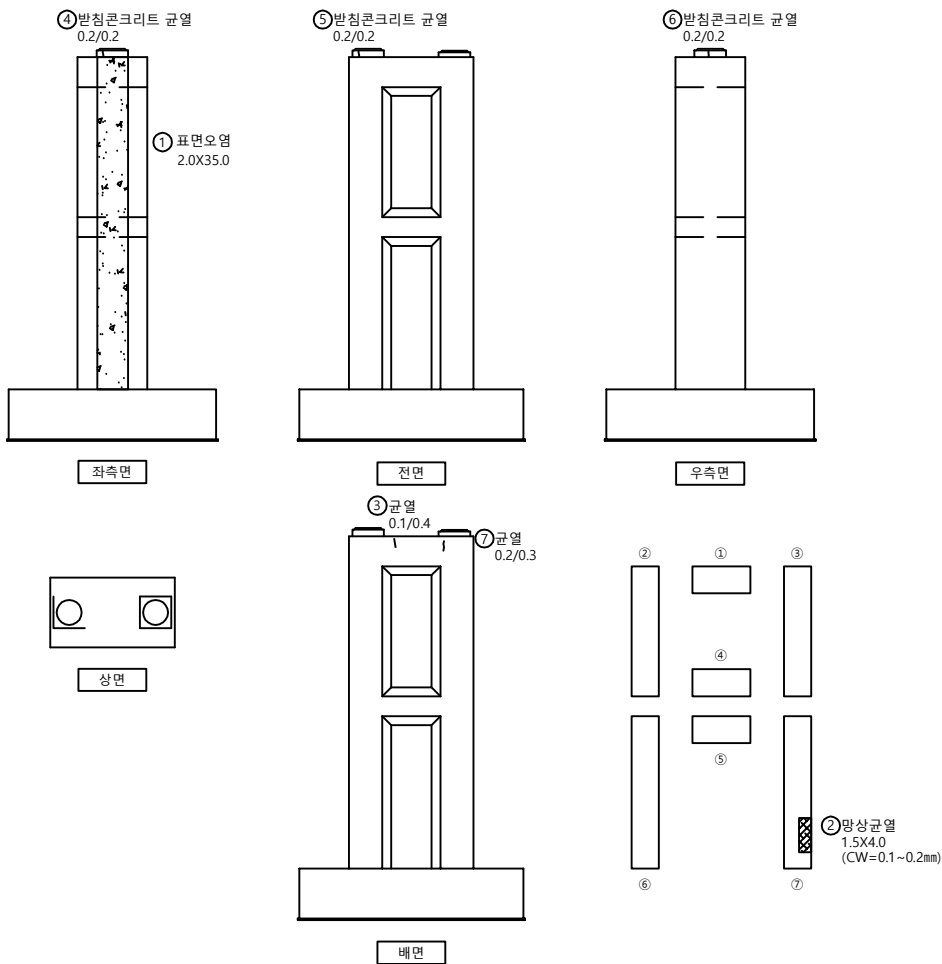
P2

| 번호 | 신/구 | 부재명 | 손상현황 | 손상규모 | | | | | 비고 |
|---|---|---|---|---|---|---|---|---|---|
| 2 | 구 | 교각 | 망상균열 | | 1.5 | 4.0 | 1 | ㎡ | 6.00 |
| 3 | 구 | 교각 | 균열 | 0.1 | 0.4 | | 1 | m | 0.40 |
| 4 | 구 | 교량받침 | 받침콘크리트 균열 | 0.2 | 0.2 | | 1 | m | 0.20 |
| 7 | 구 | 교각 | 균열 | 0.2 | 0.3 | | 1 | m | 0.30 |

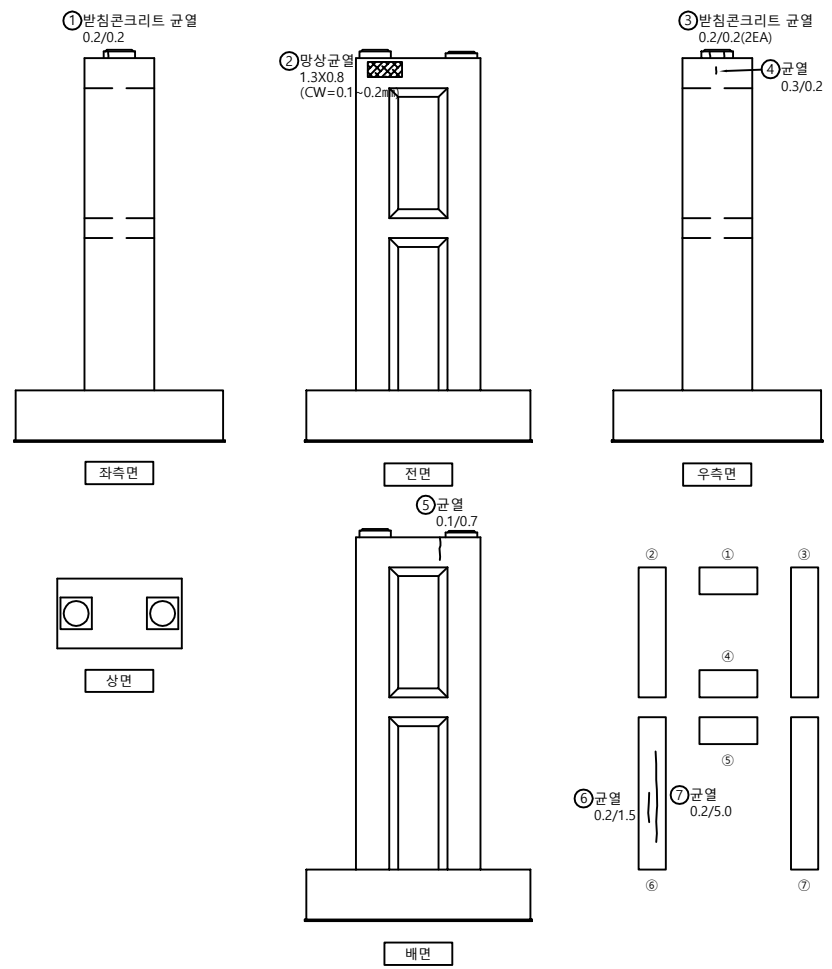
| 번호 | 신/구 | 부재명 | 손상현황 | 손상규모 | | | | | | 비고 |
|---|---|---|---|---|---|---|---|---|---|---|
| 1 | 구 | 교량받침 | 받침콘크리트 균열 | 0.2 | 0.2 | | 1 | m | 0.20 | |
| 2 | 구 | 교각 | 망상균열 | 0.1~0.2 | 1.3 | 0.8 | 1 | m <sup>2</sup> | 1.04 | |
| 4 | 구 | 교각 | 균열 | 0.3 | 0.2 | | 1 | m | 0.20 | |
| 7 | 구 | 교각 | 균열 | 0.2 | 5.0 | | 1 | m | 5.00 | |

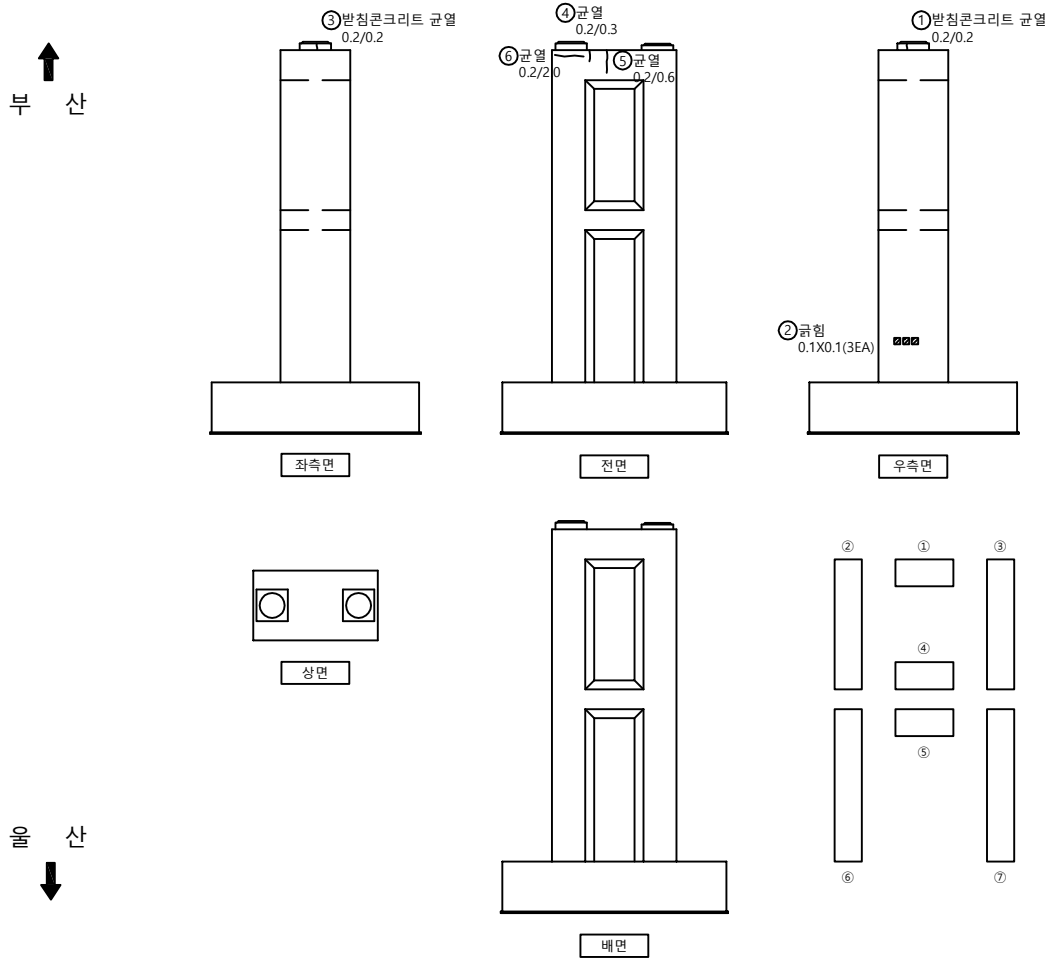
| 번호 | 신/구 | 부재명 | 손 상 현 황 | 손 상 규 모 | | | | | | 비고 |
|---|---|---|---|---|---|---|---|---|---|---|
| 1 | 구 | 교량받침 | 받침콘크리트 균열 | 0.2 | 0.2 | | 1 | m | 0.20 | |
| 4 | 구 | 교각 | 균열 | 0.2 | 0.3 | | 1 | m | 0.30 | |
| 6 | 신 | 교각 | 균열 | 0.2 | 2.0 | | 1 | m | 2.00 | |

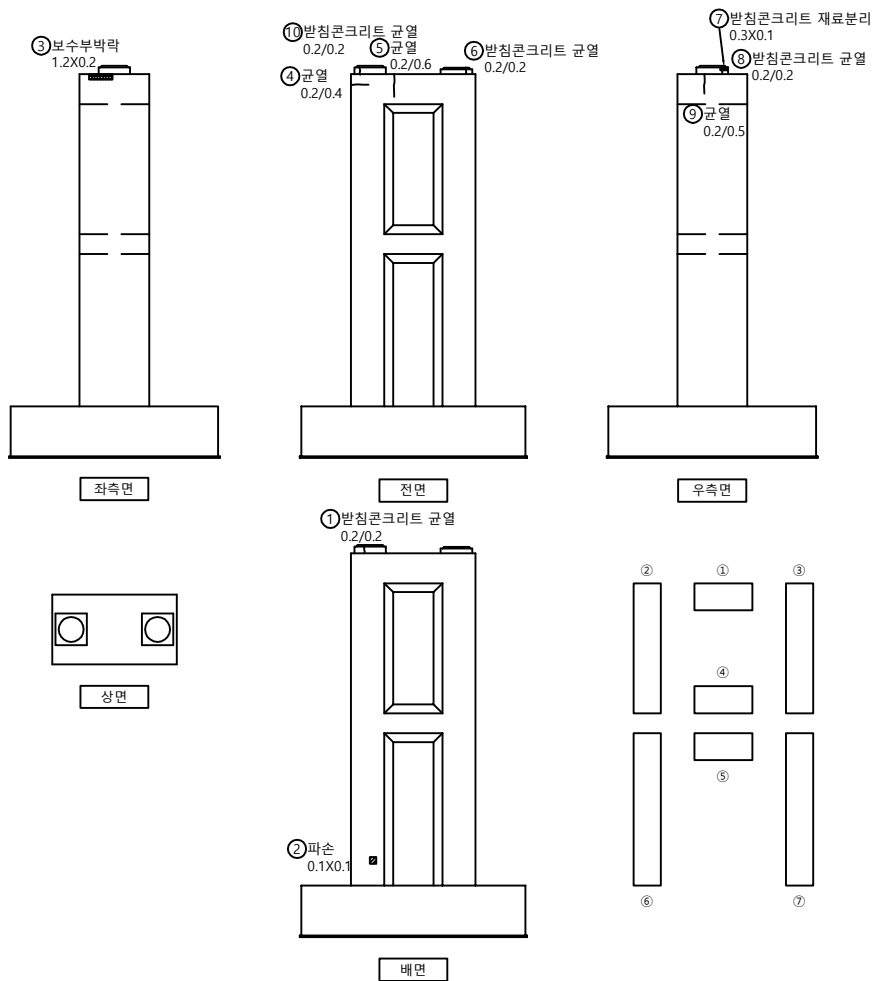
| 번호 | 신/구 | 부재명 | 손 상 현 황 | 손 상 규 모 | | | | | 비고 |
|---|---|---|---|---|---|---|---|---|---|
| 1 | 구 | 교량받침 | 방침콘크리트 균열 | 0.2 | 0.2 | | 1 | m | 0.20 |
| 4 | 구 | 교각 | 균열 | 0.2 | 0.4 | | 1 | m | 0.40 |
| 9 | 구 | 교각 | 균열 | 0.2 | 0.5 | | 1 | m | 0.50 |

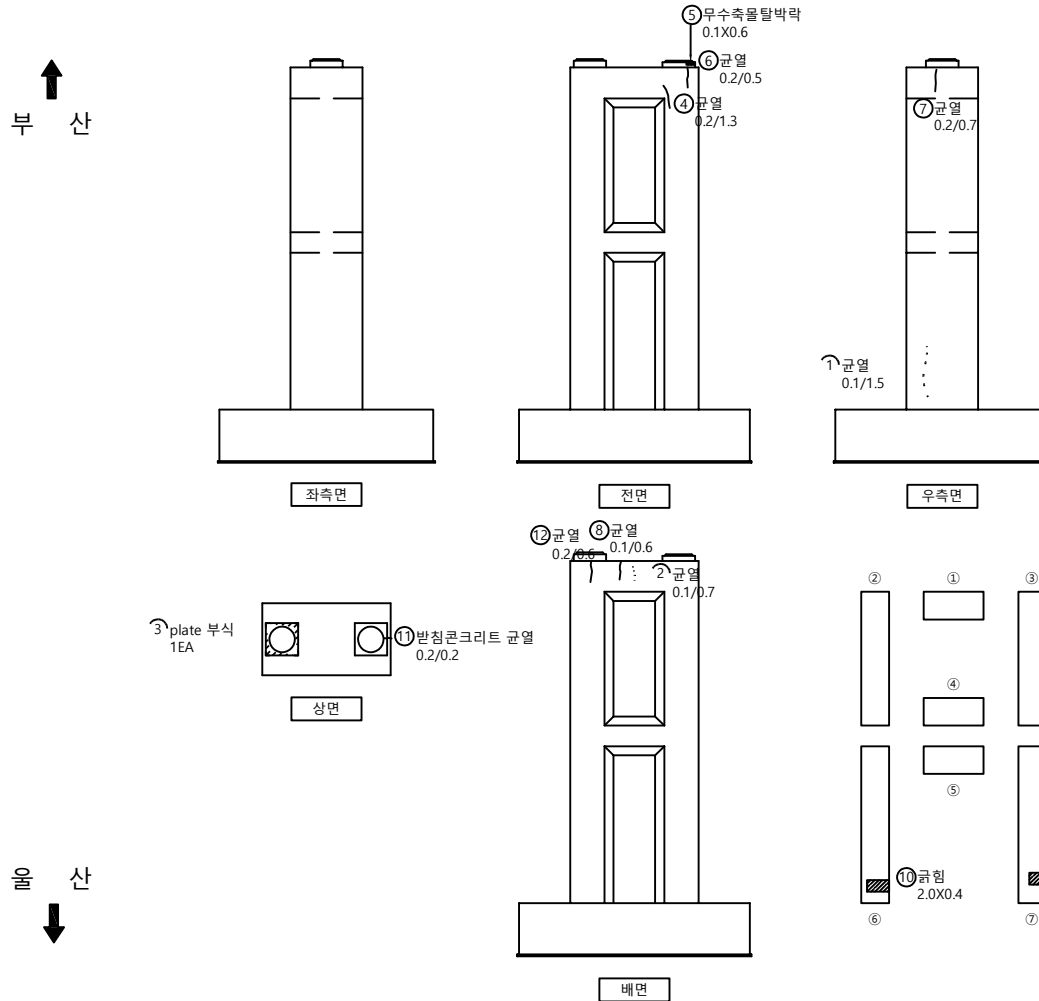
| 번호 | 신/구 | 부재명 | 손 상 현 황 | 손 상 규 모 | | | | | | 비고 |
|---|---|---|---|---|---|---|---|---|---|---|
| 1 | 구 | 교각 | 균열 | 0.1 | 1.5 | | 1 | m | 1.50 | |
| 3 | 구 | 교량받침 | plate 부식 | | | | 1 | EA | 1.00 | |
| 4 | 구 | 교각 | 균열 | 0.2 | 1.3 | | 1 | m | 1.30 | |

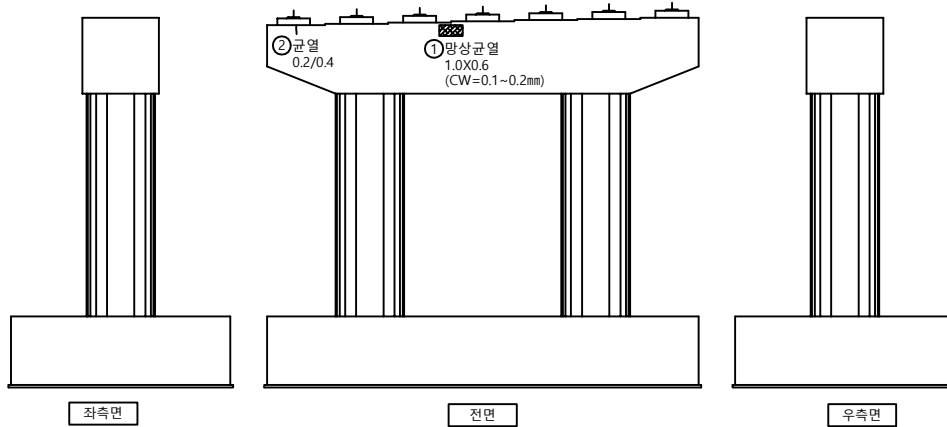
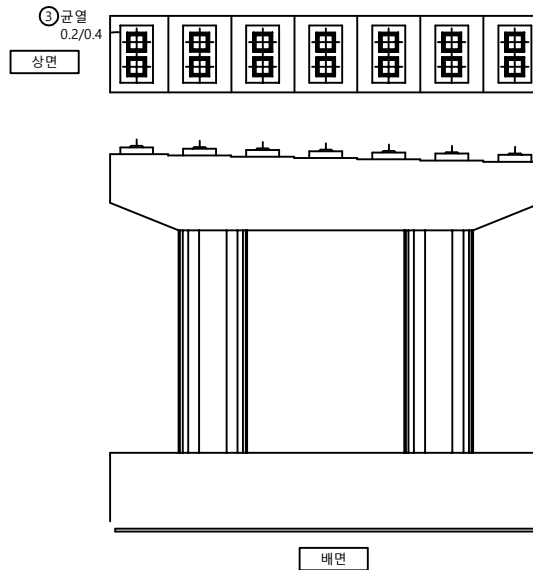
회야대교(부산) - 교각 - P20

| 번호 | 신/구 | 부재명 | 손 상 현 황 | 손 상 규 모 | | | | | | 비고 |
|---|---|---|---|---|---|---|---|---|---|---|
| 1 | 구 | 교각 | 망상균열 | 0.1~0.2 | 1.0 | 0.6 | 1 | m | 0.60 | |
| 2 | 구 | 교각 | 균열 | 0.2 | 0.4 | | 1 | m | 0.40 | |
| 3 | 구 | 교각 | 균열 | 0.2 | 0.4 | | 1 | m | 0.40 | |

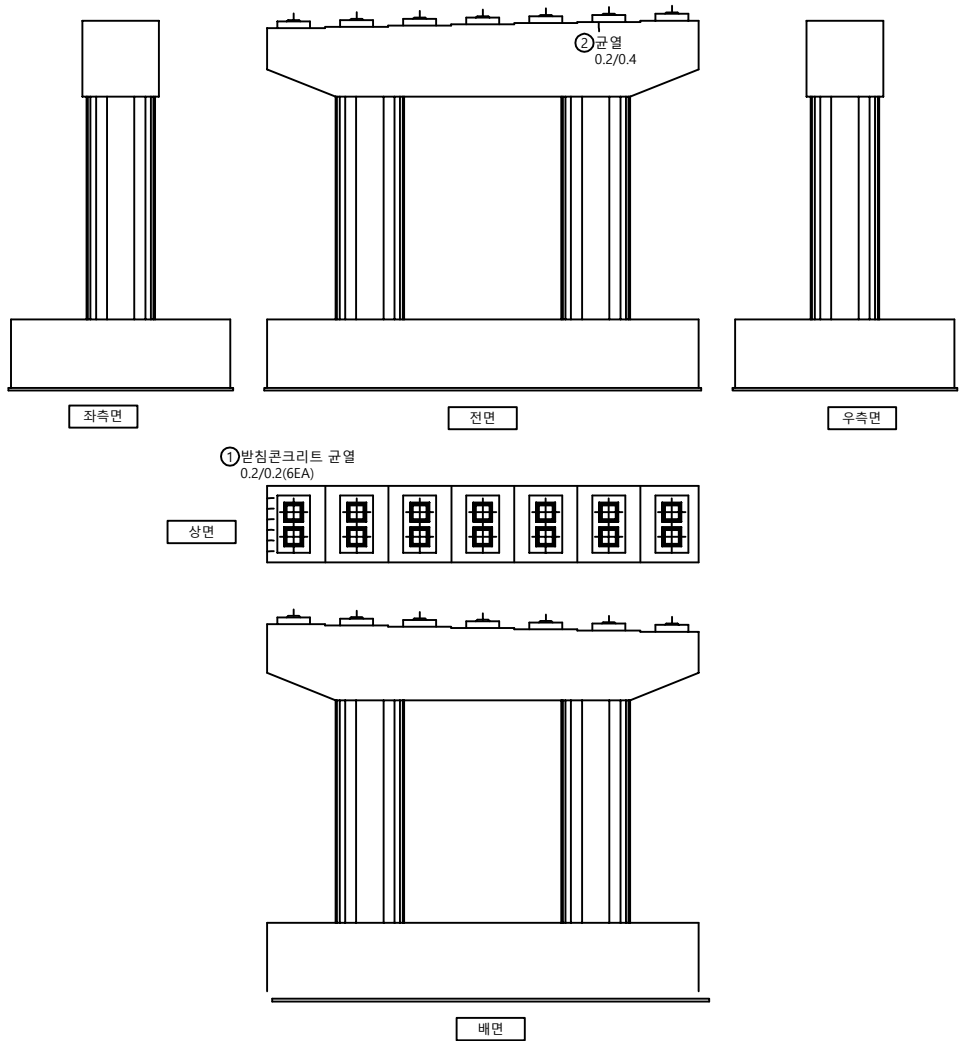
P21

| 번호 | 신/구 | 부재명 | 손상현황 | 손상규모 | | | | | | 비고 |
|---|---|---|---|---|---|---|---|---|---|---|
| 1 | 구 | 교량받침 | 받침콘크리트 균열 | 0.2 | 0.2 | | 6 | m | 1.20 | |
| 2 | 구 | 교각 | 균열 | 0.2 | 0.4 | | 1 | m | 0.40 | |
