회야대교(울산) - 바닥판상면 - S1

| 용역명 | | 2025년 부산울산선 구조물 정밀안전점검 용역[터널, 교량] | | | |

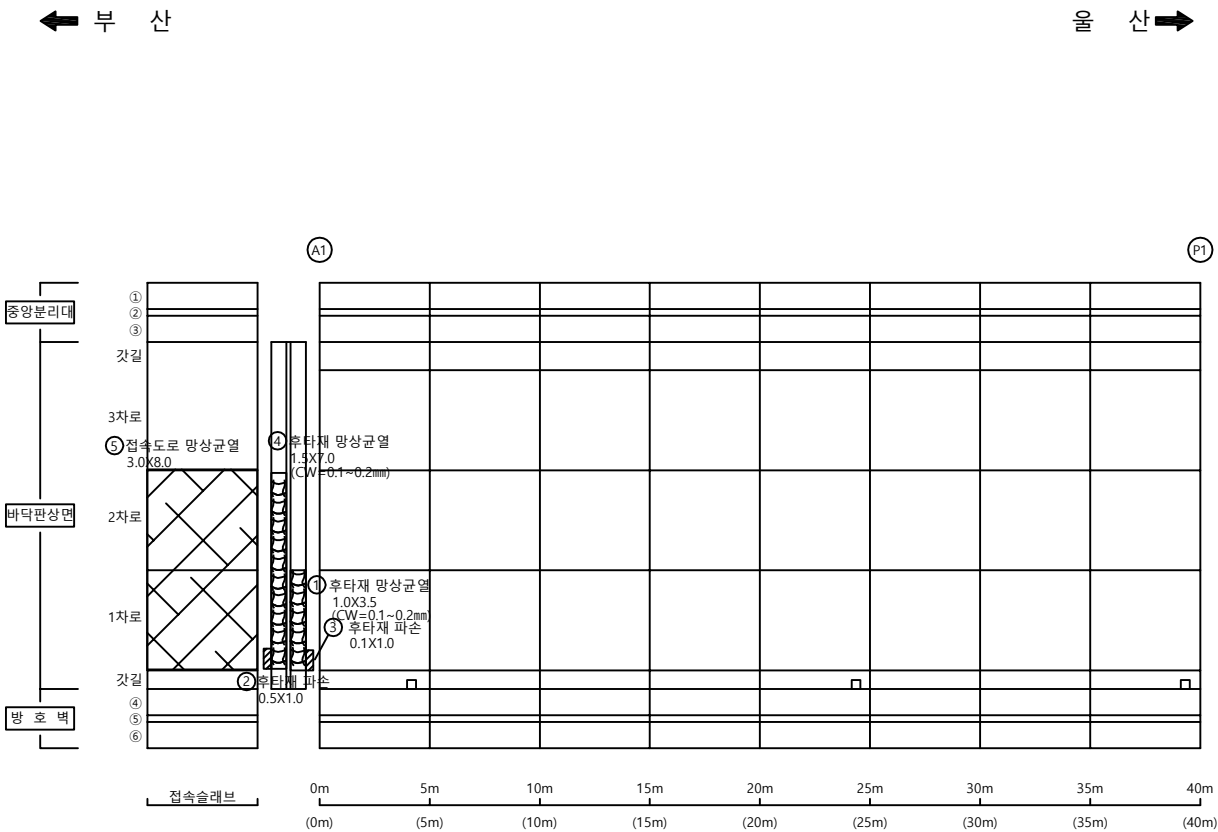
S1

| 번호 | 신/구 | 부재명 | 손 상 현 황 | 손 상 규 모 | | | | | 비고 |
|---|---|---|---|---|---|---|---|---|---|
| 1 | 구 | 신축이음 | 후타재 망상균열 | | 1.0 | 3.5 | 1 | m <sup>2</sup> | 3.50 |
| 2 | 구 | 신축이음 | 후타재 파손 | | 0.5 | 1.0 | 1 | m <sup>2</sup> | 0.50 |
| 3 | 구 | 신축이음 | 후타재 파손 | | 0.1 | 1.0 | 1 | m <sup>2</sup> | 0.10 |
| 4 | 구 | 신축이음 | 후타재 망상균열 | | 1.5 | 7.0 | 1 | m <sup>2</sup> | 10.50 |
| 5 | 신 | 교면포장 | 접속도로 망상균열 | | 3.0 | 8.0 | 1 | m <sup>2</sup> | 24.00 |

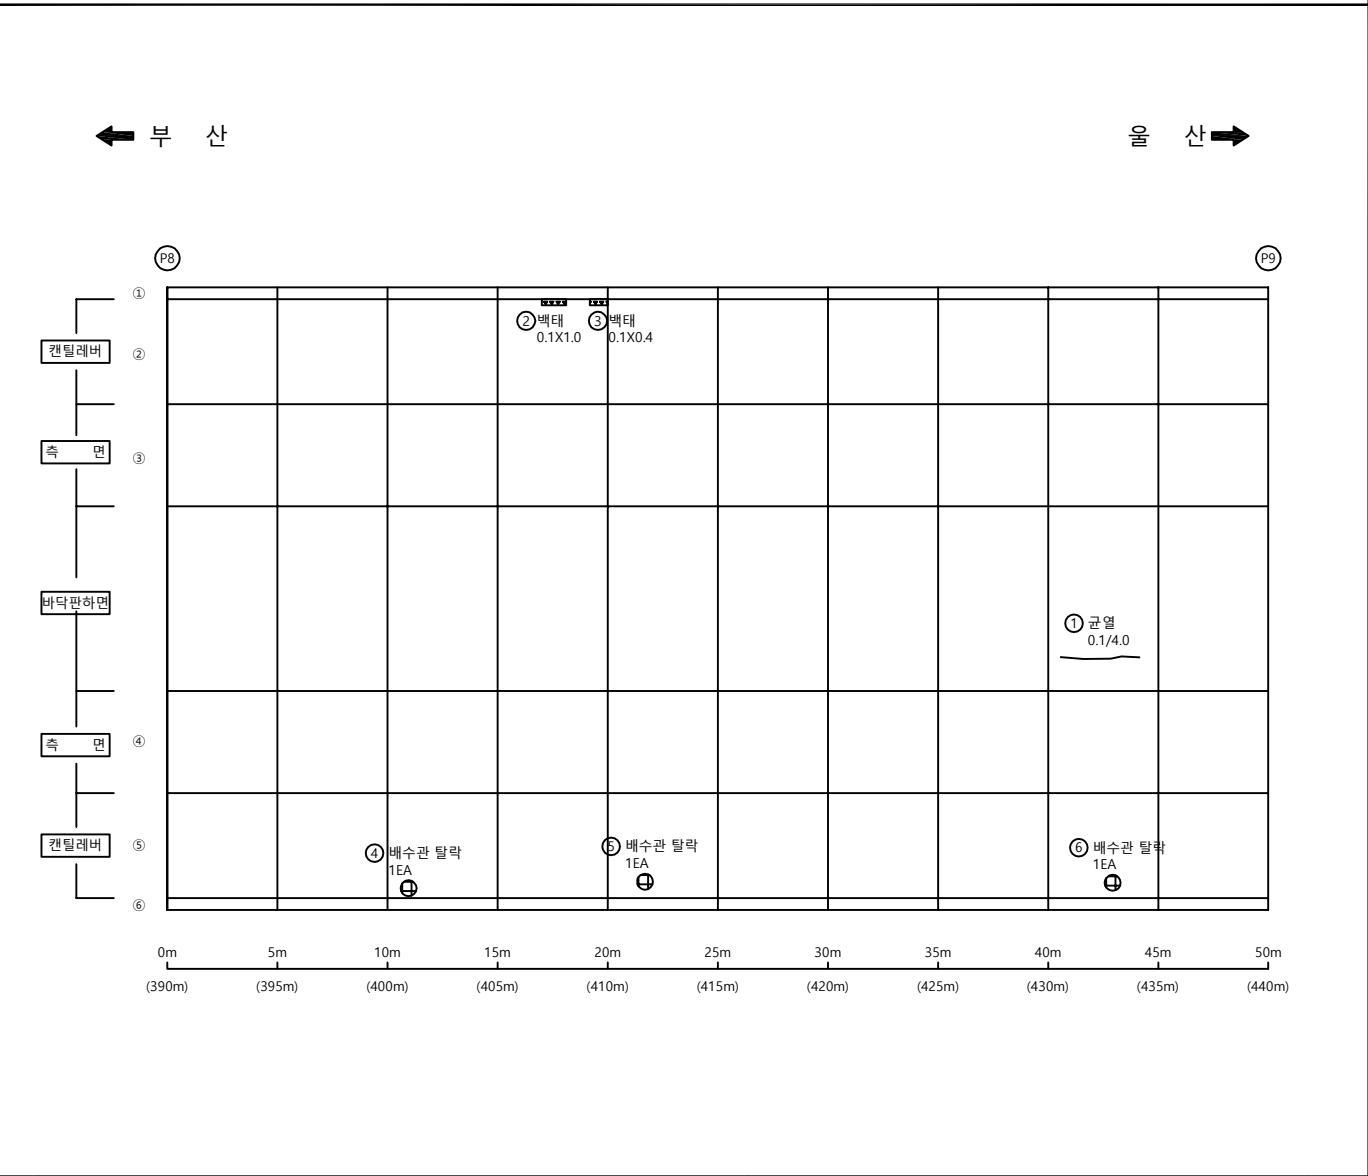
회야대교(울산) - 바닥판하면 - S9

| 번호 | 신/구 | 부재명 | 손 상 현 황 | 손 상 규 모 | | | | | 비고 |
|---|---|---|---|---|---|---|---|---|---|
| 1 | 구 | 바닥판 | 균열 | 0.1 | 4.0 | | 1 | m | 4.00 |

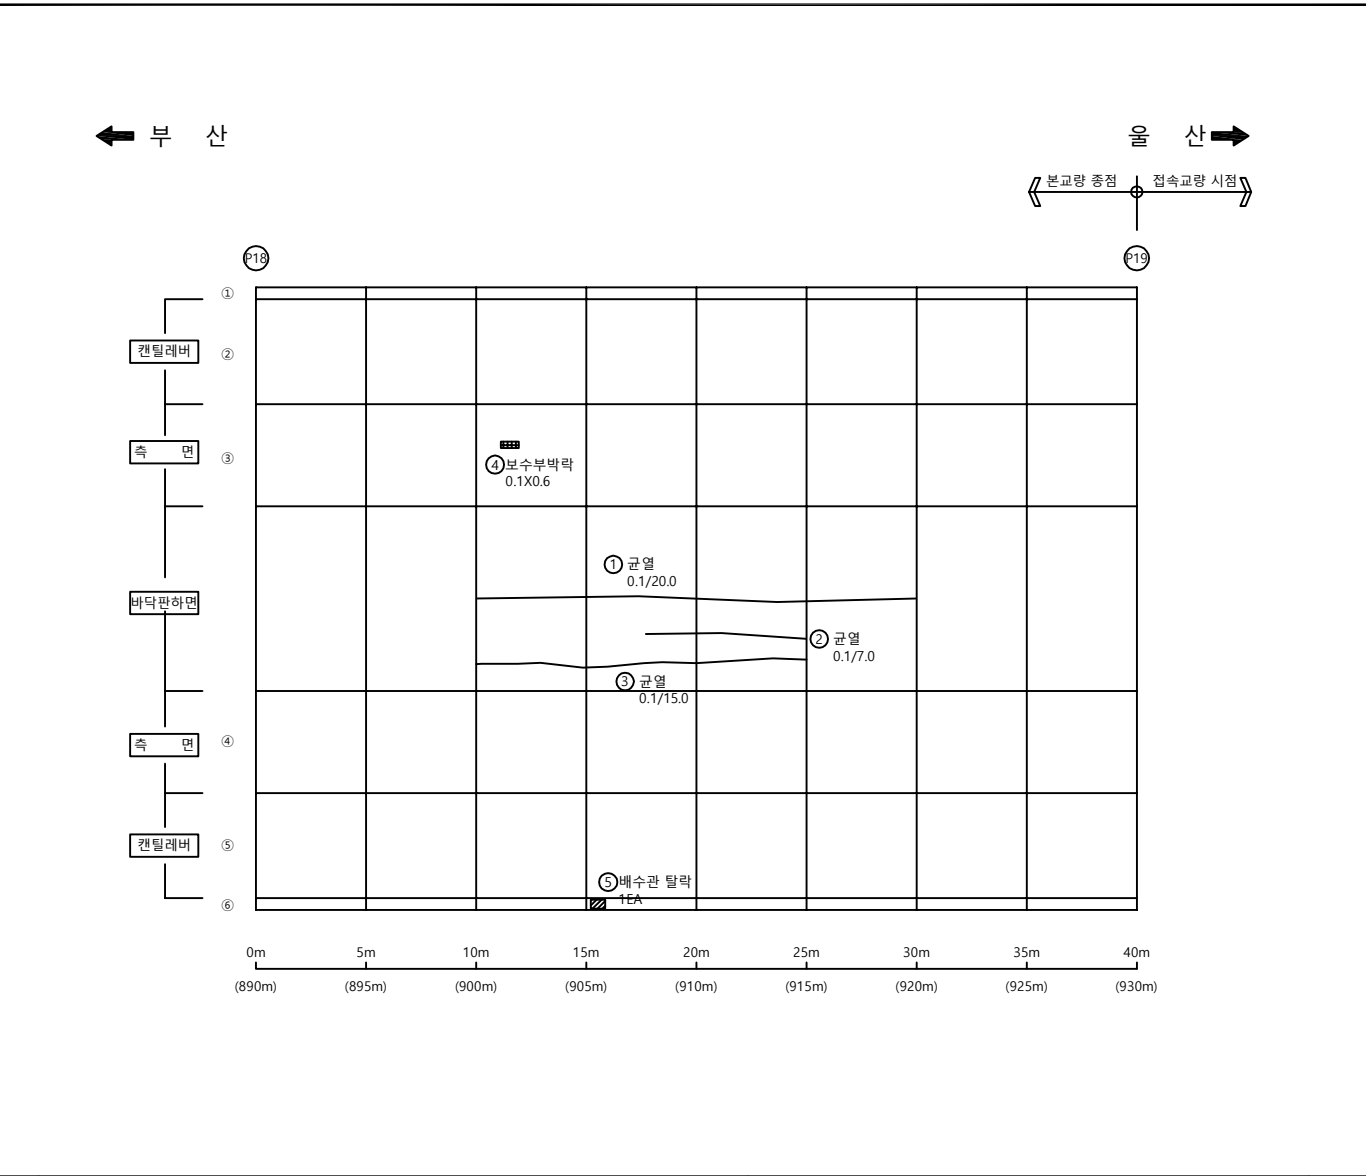
회야대교(울산) - 바닥판하면 - S19

| 번호 | 신/구 | 부재명 | 손 상 현 황 | 손 상 규 모 | | | | | 비고 |
|---|---|---|---|---|---|---|---|---|---|
| 1 | 구 | 바닥판 | 균열 | 0.1 | 20.0 | | 1 | m | 20.00 |
| 2 | 구 | 바닥판 | 균열 | 0.1 | 7.0 | | 1 | m | 7.00 |
| 3 | 구 | 바닥판 | 균열 | 0.1 | 15.0 | | 1 | m | 15.00 |

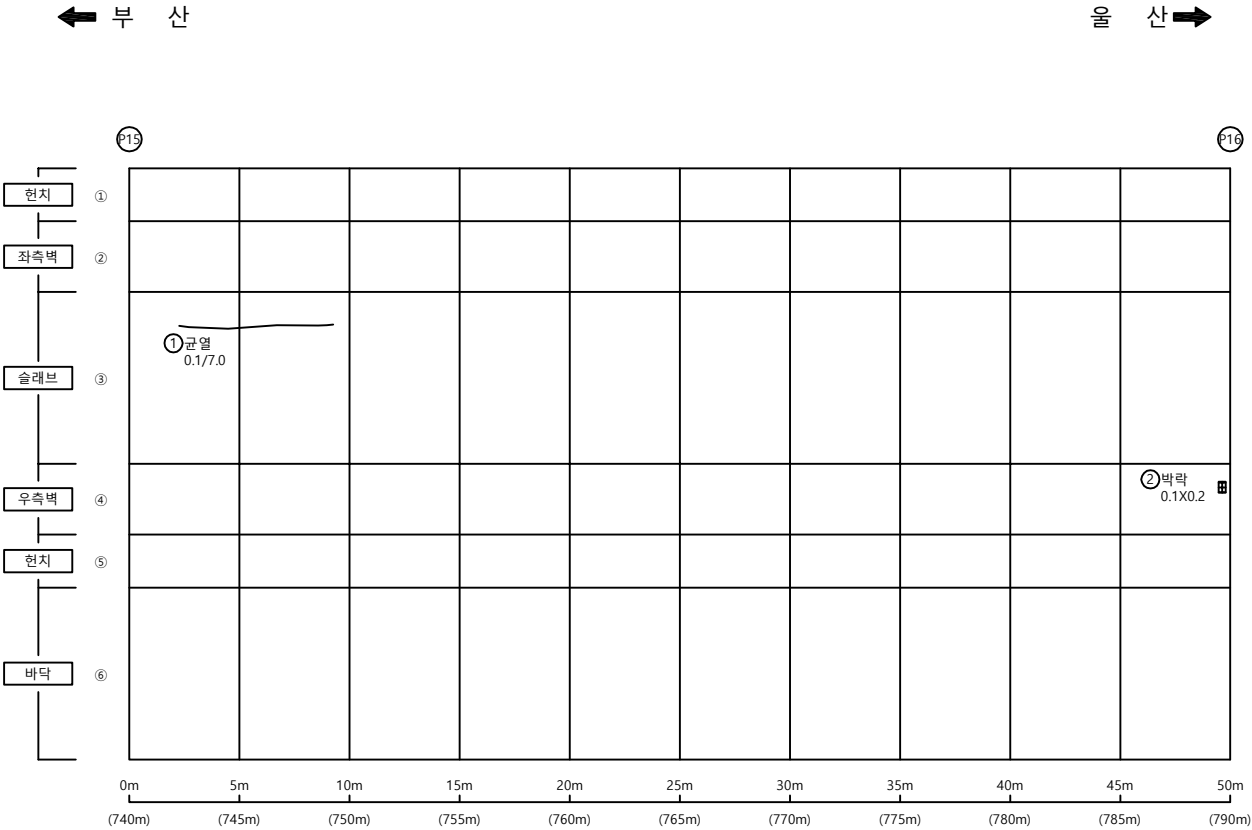
| 번호 | 신/구 | 부재명 | 손상현황 | 손상규모 | | | | | | 비고 |
|---|---|---|---|---|---|---|---|---|---|---|
| 1 | 구 | BOX내부 | 균열 | 0.1 | 7.0 | | 1 | m | 7.00 | |

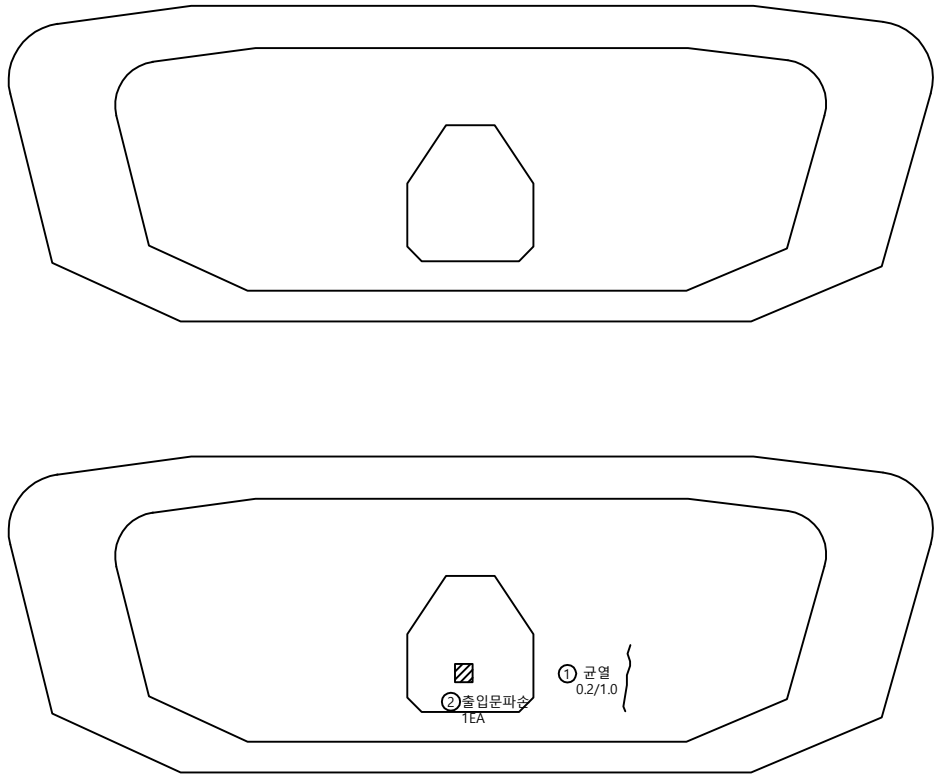
| 번호 | 신/구 | 부재명 | 손상현황 | 손상규모 | | | | | | 비고 |
|---|---|---|---|---|---|---|---|---|---|---|
| 1 | 구 | 격벽 | 균열 | 0.2 | 1.0 | | 1 | m | 1.00 | |

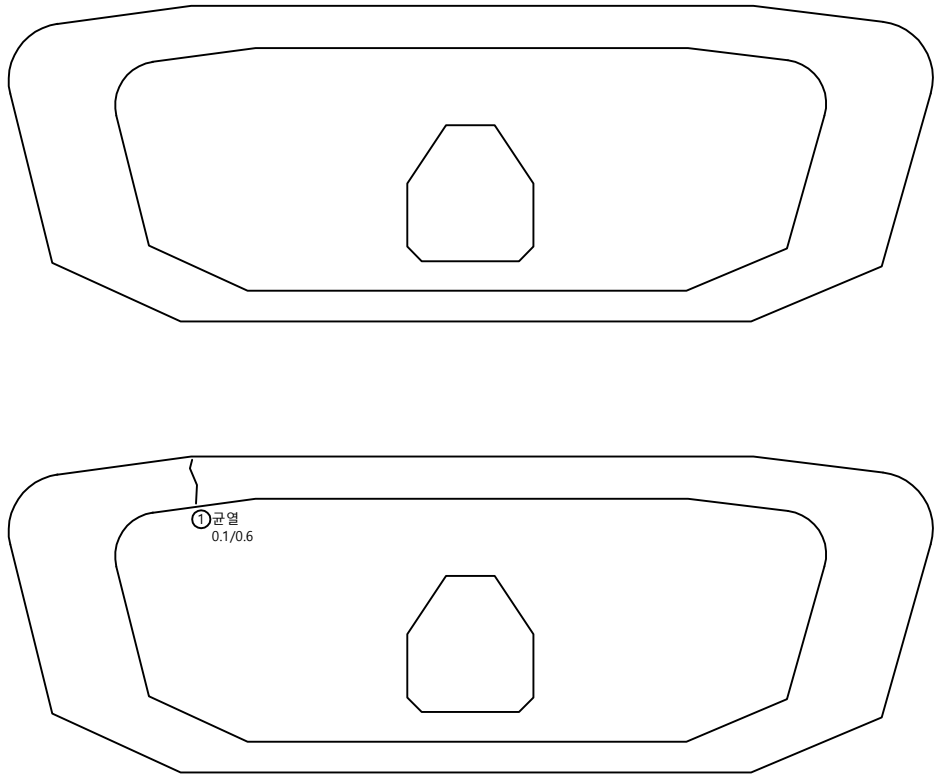
| 번호 | 신/구 | 부재명 | 손상현황 | 손상규모 | | | | | | 비고 |
|---|---|---|---|---|---|---|---|---|---|---|
| 1 | 신 | 격벽 | 균열 | 0.1 | 0.6 | | 1 | m | 0.60 | |

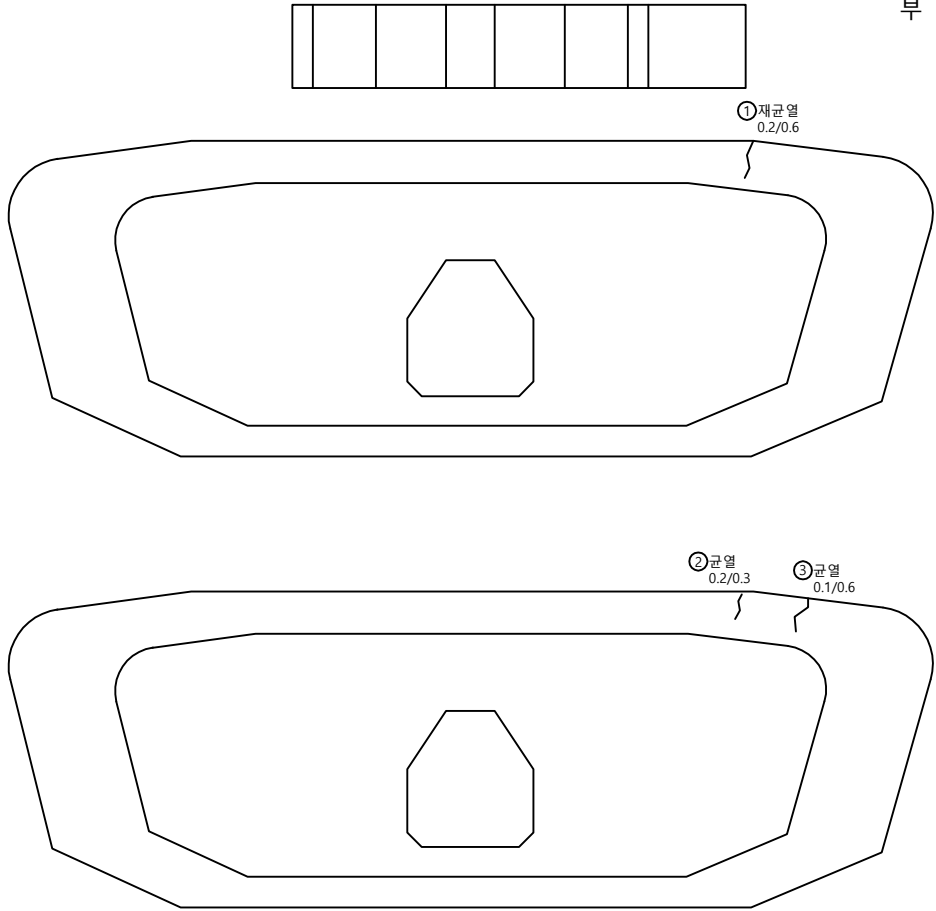
| 번호 | 신/구 | 부재명 | 손상현황 | 손상규모 | | | | | | 비고 |
|---|---|---|---|---|---|---|---|---|---|---|
| 1 | 신 | 격벽 | 재균열 | 0.2 | 0.6 | | 1 | m | 0.60 | |
| 2 | 신 | 격벽 | 균열 | 0.2 | 0.3 | | 1 | m | 0.30 | |
| 3 | 신 | 격벽 | 균열 | 0.1 | 0.6 | | 1 | m | 0.60 | |

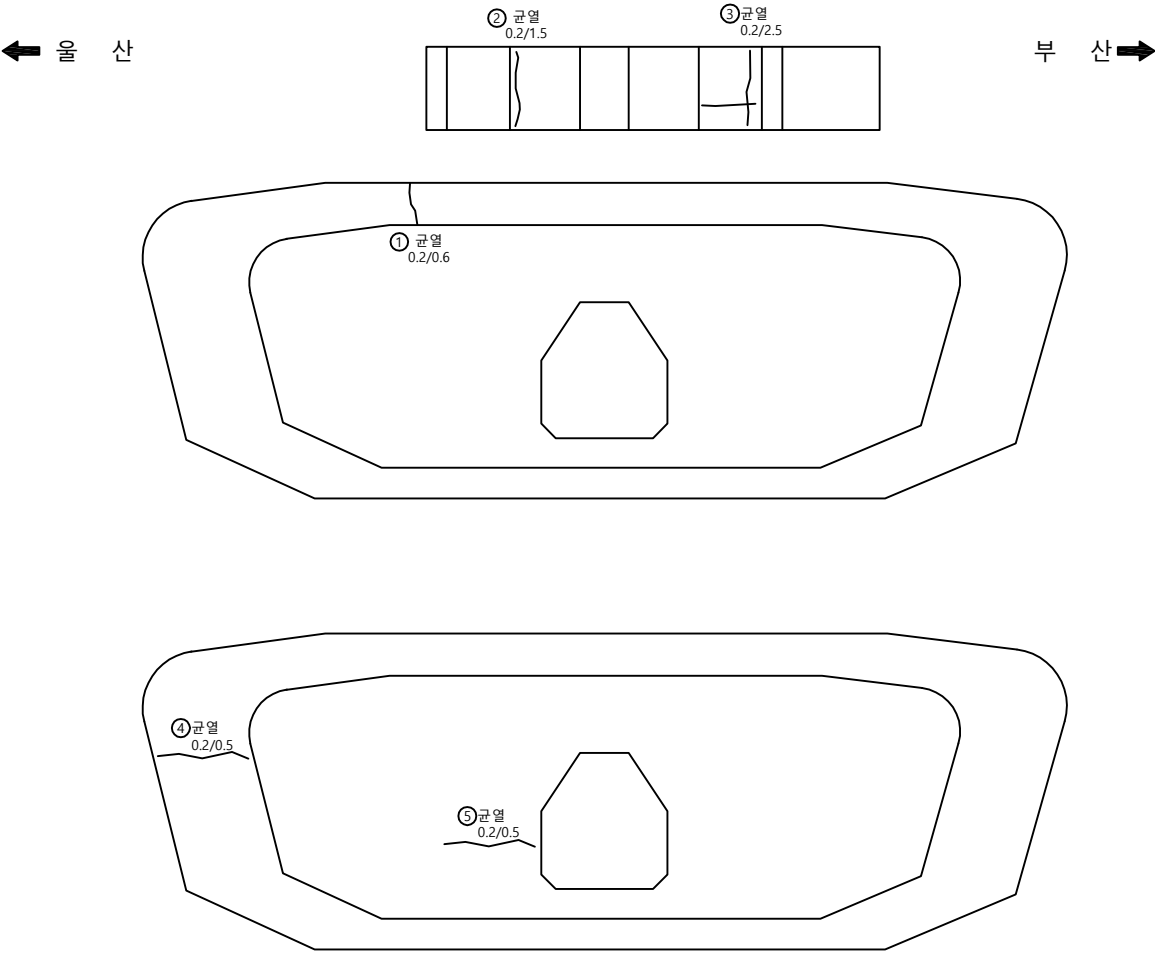
| 번호 | 신/구 | 부재명 | 손상현황 | 손상규모 | | | | | | 비고 |
|---|---|---|---|---|---|---|---|---|---|---|
| 1 | 구 | 격벽 | 균열 | 0.2 | 0.6 | | 1 | m | 0.60 | |
| 2 | 구 | 격벽 | 균열 | 0.2 | 1.5 | | 1 | m | 1.50 | |
| 3 | 신 | 격벽 | 균열 | 0.2 | 2.5 | | 1 | m | 2.50 | |
| 4 | 신 | 격벽 | 균열 | 0.2 | 0.5 | | 1 | m | 0.50 | |
| 5 | 신 | 격벽 | 균열 | 0.2 | 0.5 | | 1 | m | 0.50 | |

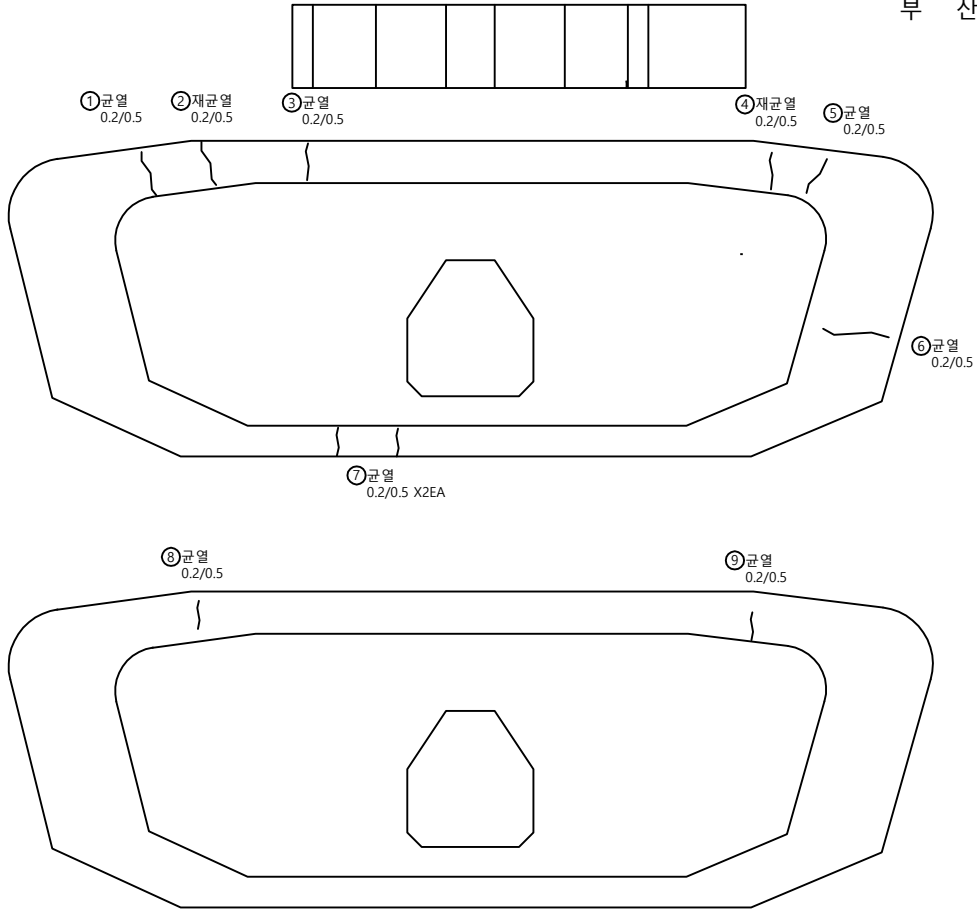
| 번호 | 신/구 | 부재명 | 손상현황 | 손상규모 | | | | | | 비고 |
|---|---|---|---|---|---|---|---|---|---|---|
| 1 | 신 | 격벽 | 균열 | 0.2 | 0.5 | | 1 | m | 0.50 | |
| 2 | 신 | 격벽 | 재균열 | 0.2 | 0.5 | | 1 | m | 0.50 | |
| 3 | 신 | 격벽 | 균열 | 0.2 | 0.5 | | 1 | m | 0.50 | |
| 4 | 신 | 격벽 | 재균열 | 0.2 | 0.5 | | 1 | m | 0.50 | |
| 5 | 신 | 격벽 | 균열 | 0.2 | 0.5 | | 1 | m | 0.50 | |
| 6 | 신 | 격벽 | 균열 | 0.2 | 0.5 | | 1 | m | 0.50 | |
| 7 | 신 | 격벽 | 균열 | 0.2 | 0.5 | | 2 | m | 1.00 | |
| 8 | 신 | 격벽 | 균열 | 0.2 | 0.5 | | 1 | m | 0.50 | |
| 9 | 신 | 격벽 | 균열 | 0.2 | 0.5 | | 1 | m | 0.50 | |

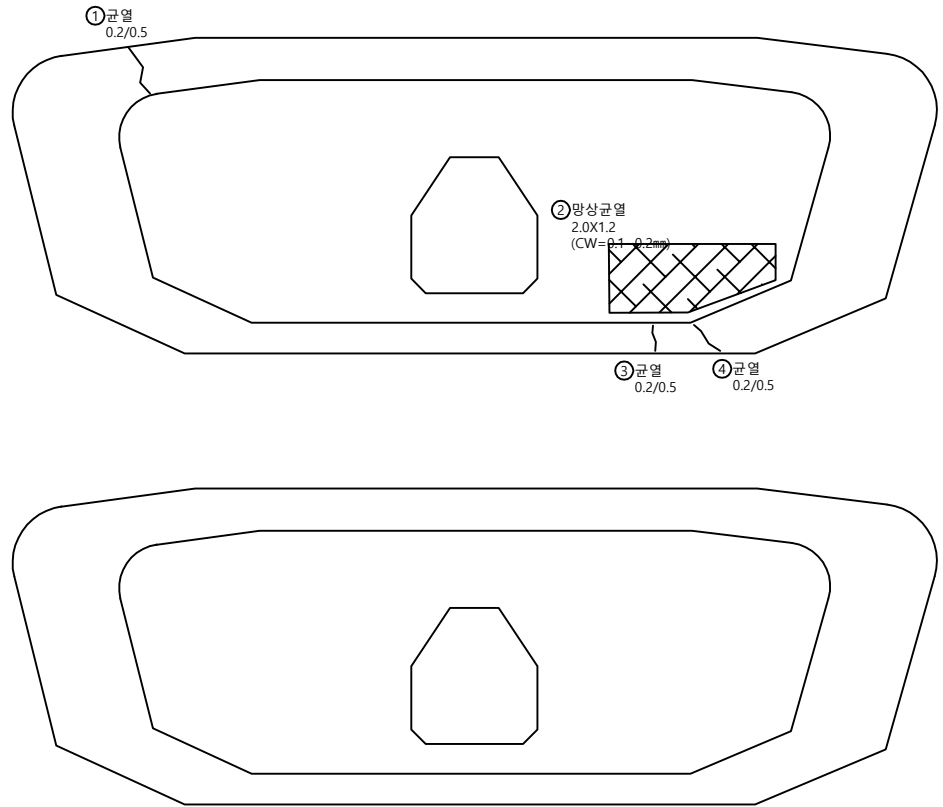
| 번호 | 신/구 | 부재명 | 손 상 현 황 | 손 상 규 모 | | | | | 비고 |
|---|---|---|---|---|---|---|---|---|---|
| 1 | 신 | 격벽 | 균열 | 0.2 | 0.5 | | 1 | m | 0.50 |
| 2 | 신 | 격벽 | 망상균열 | 0.1~0.2 | 2.0 | 1.2 | 1 | m <sup>2</sup> | 2.40 |
| 3 | 신 | 격벽 | 균열 | 0.2 | 0.5 | | 1 | m | 0.50 |
| 4 | 신 | 격벽 | 균열 | 0.2 | 0.5 | | 1 | m | 0.50 |

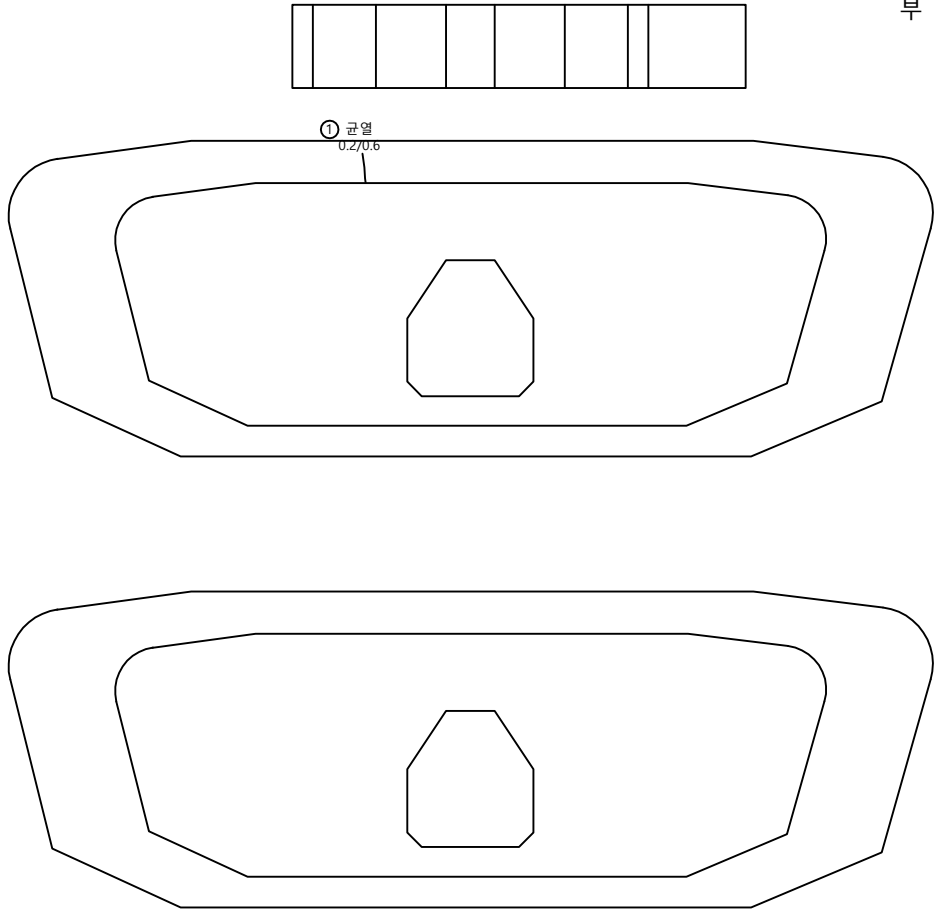
| 번호 | 신/구 | 부재명 | 손 상 현 황 | 손 상 규 모 | | | | | | 비고 |
|---|---|---|---|---|---|---|---|---|---|---|
| 1 | 구 | 격벽 | 균열 | 0.2 | 0.6 | | 1 | m | 0.60 | |

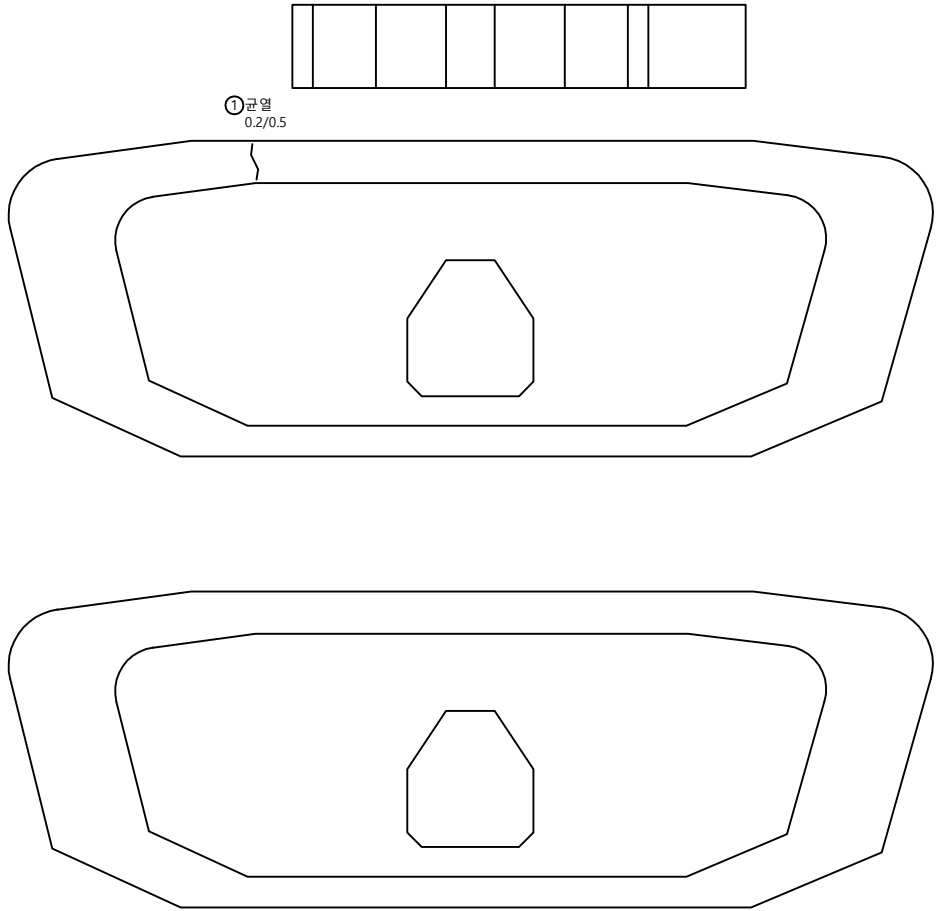
회야대교(울산) - 격벽(A2방향)(A1방향) - P11

| 번호 | 신/구 | 부재명 | 손상현황 | 손상규모 | | | | | | 비고 |
|---|---|---|---|---|---|---|---|---|---|---|
| 1 | 신 | 격벽 | 균열 | 0.2 | 0.5 | | 1 | m | 0.50 | |

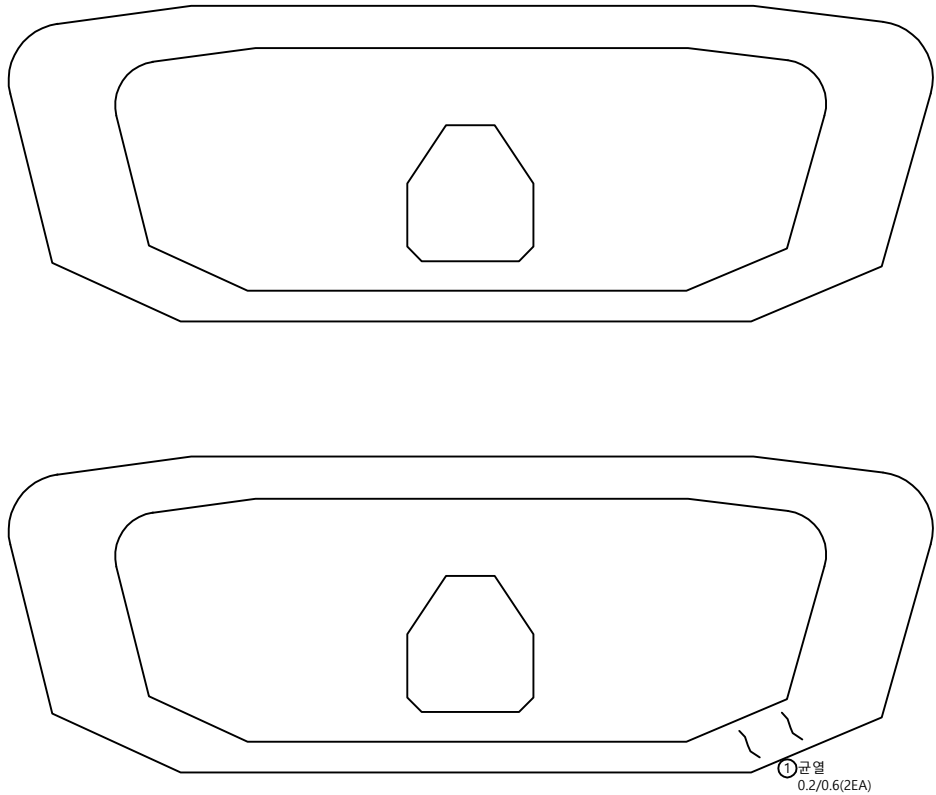
| 번호 | 신/구 | 부재명 | 손상현황 | 손상규모 | | | | | | 비고 |
|---|---|---|---|---|---|---|---|---|---|---|
| 1 | 구 | 격벽 | 균열 | 0.2 | 0.6 | | 2 | m | 1.20 | |

① 균열  
0.2/0.6(2EA)

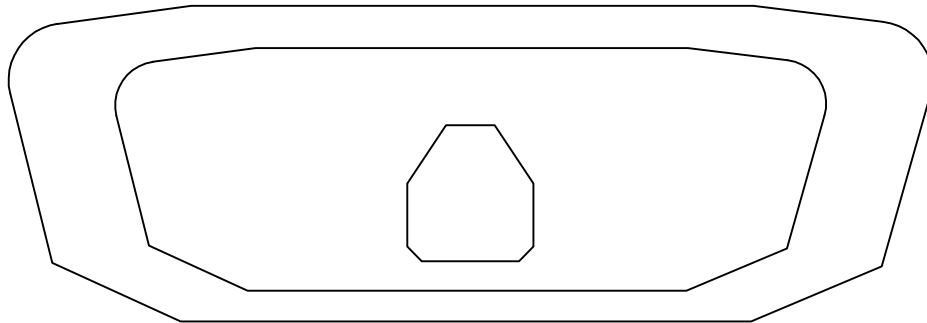
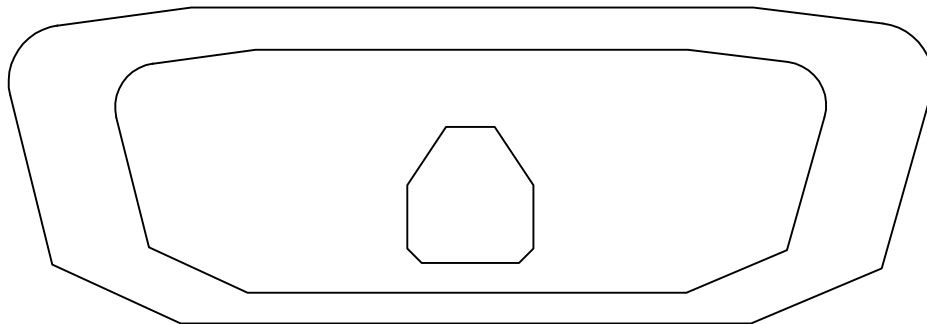
| 번호 | 신/구 | 부재명 | 손 상 현 황 | 손 상 규 모 | | | | | | 비고 |
|---|---|---|---|---|---|---|---|---|---|---|
| 1 | 신 | 격벽 | 균열 | 0.1 | 0.5 | | 1 | m | 0.50 | |
| 2 | 신 | 격벽 | 균열 | 0.2 | 1.0 | | 1 | m | 1.00 | |

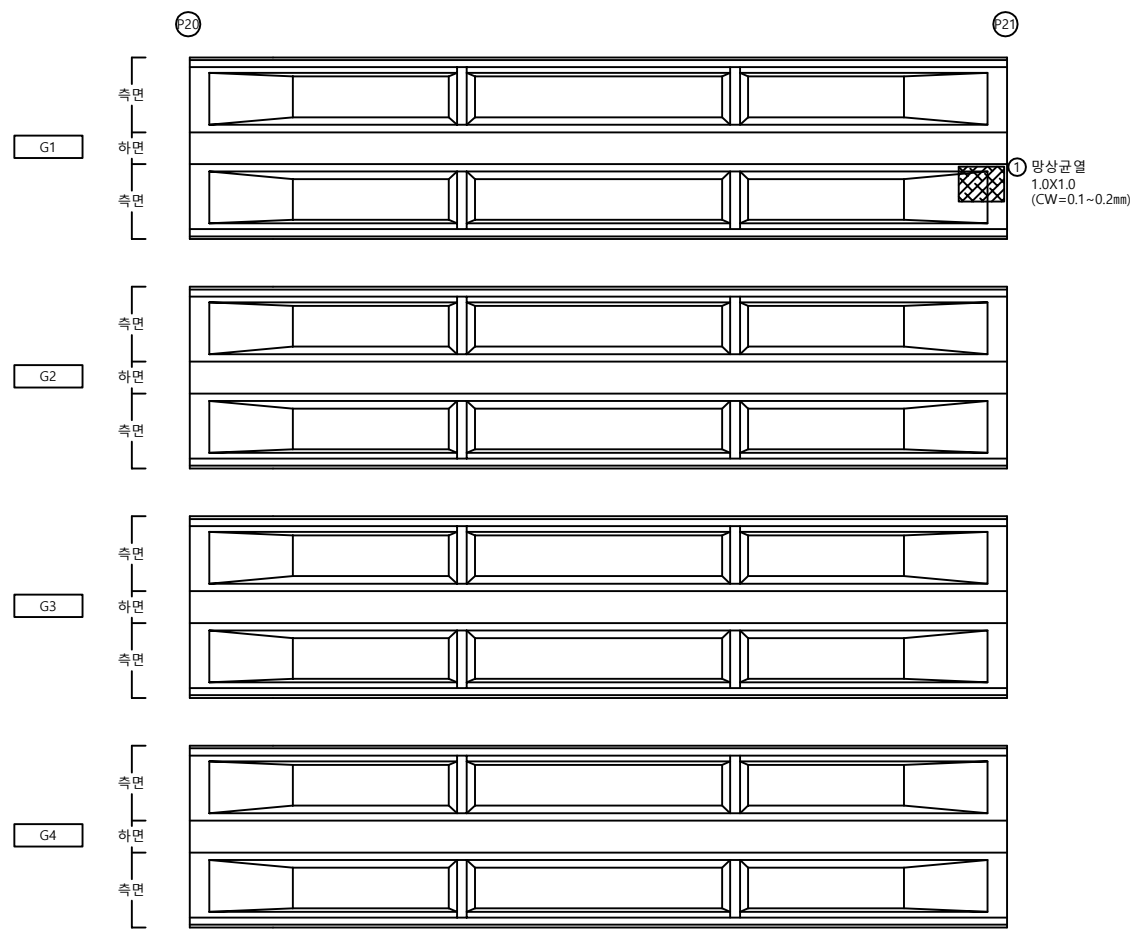
| 번호 | 신/구 | 부재명 | 손 상 현 황 | 손 상 규 모 | | | | | | 비고 |
|---|---|---|---|---|---|---|---|---|---|---|
| 1 | 신 | 거더 | 망상균열 | 0.1~0.2 | 1.0 | 1.0 | 1 | m <sup>2</sup> | 1.00 | |

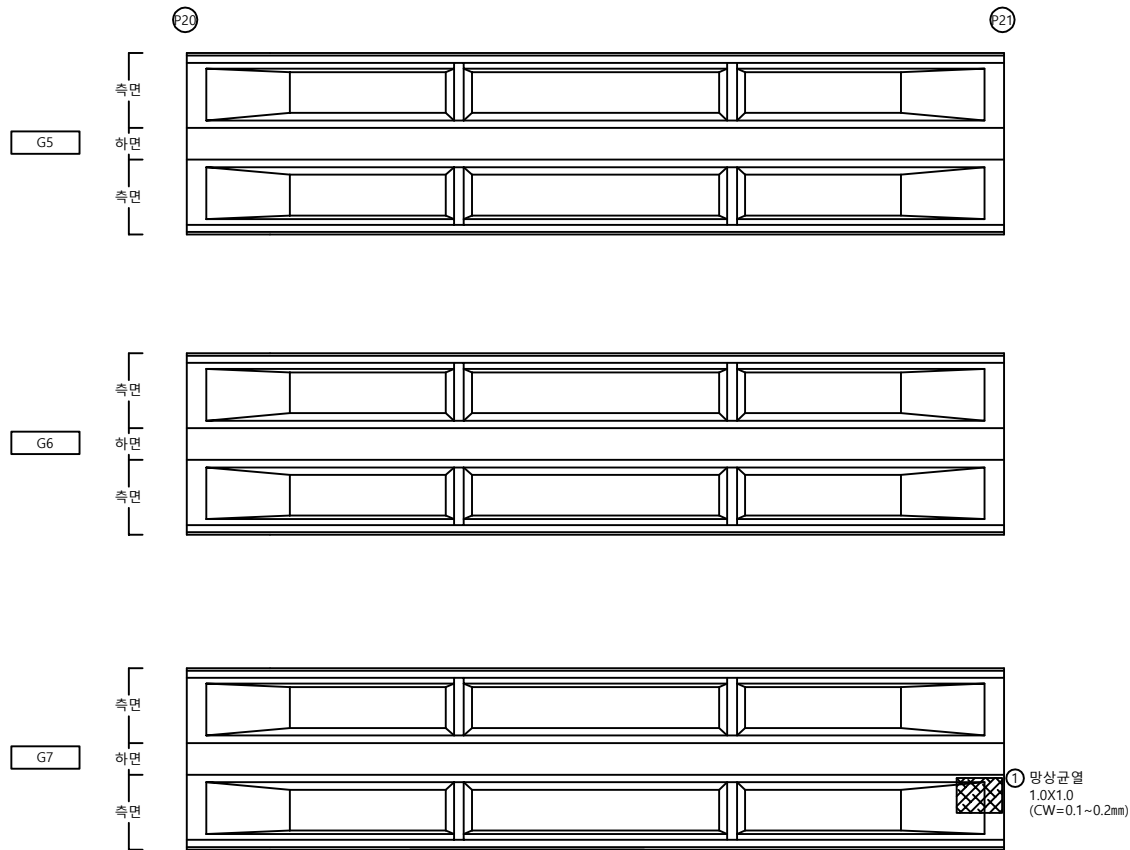
| 번호 | 신/구 | 부재명 | 손 상 현 황 | 손 상 규 모 | | | | | | 비고 |
|---|---|---|---|---|---|---|---|---|---|---|
| 1 | 신 | 거터 | 망상균열 | 0.1~0.2 | 1.0 | 1.0 | 1 | m <sup>2</sup> | 1.00 | |

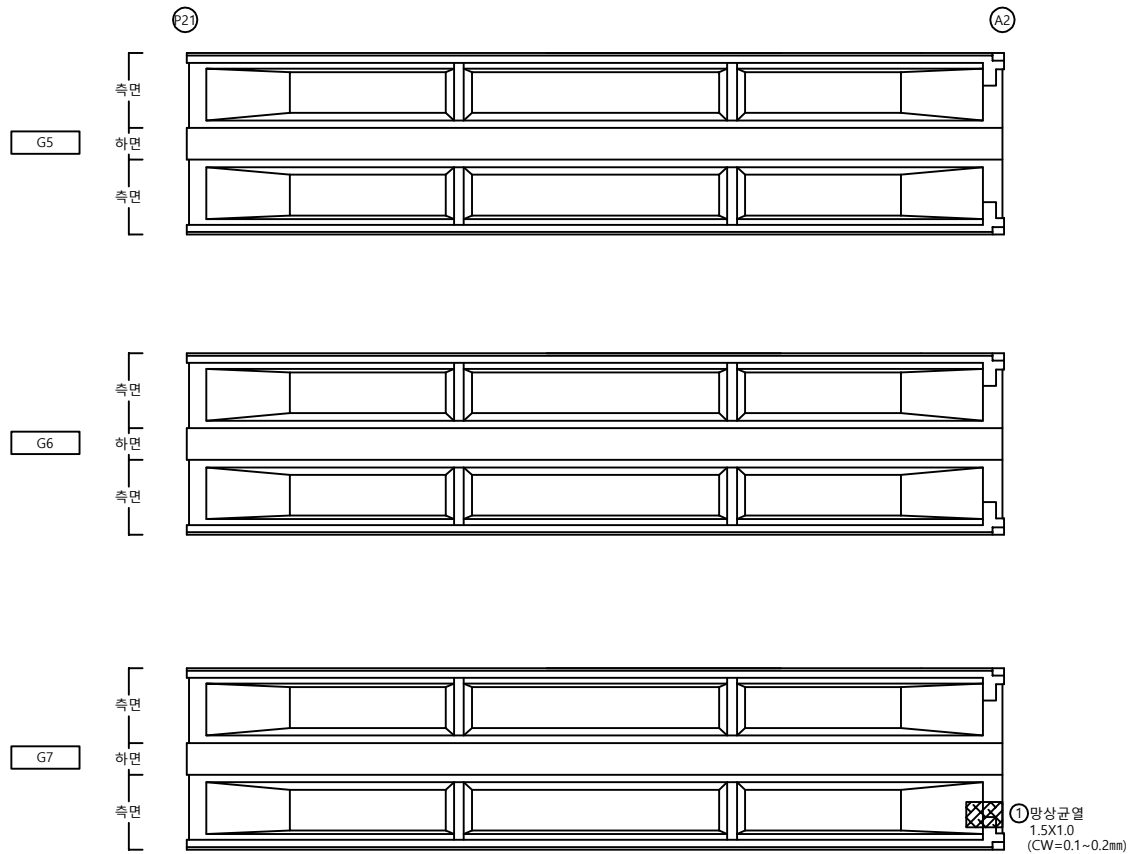
| 번호 | 신/구 | 부재명 | 손 상 현 황 | 손 상 규 모 | | | | | 비고 |
|---|---|---|---|---|---|---|---|---|---|
| 1 | 구 | 거더 | 망상균열 | 0.1~0.2 | 1.5 | 1.0 | 1 | m <sup>2</sup> | 1.50 |

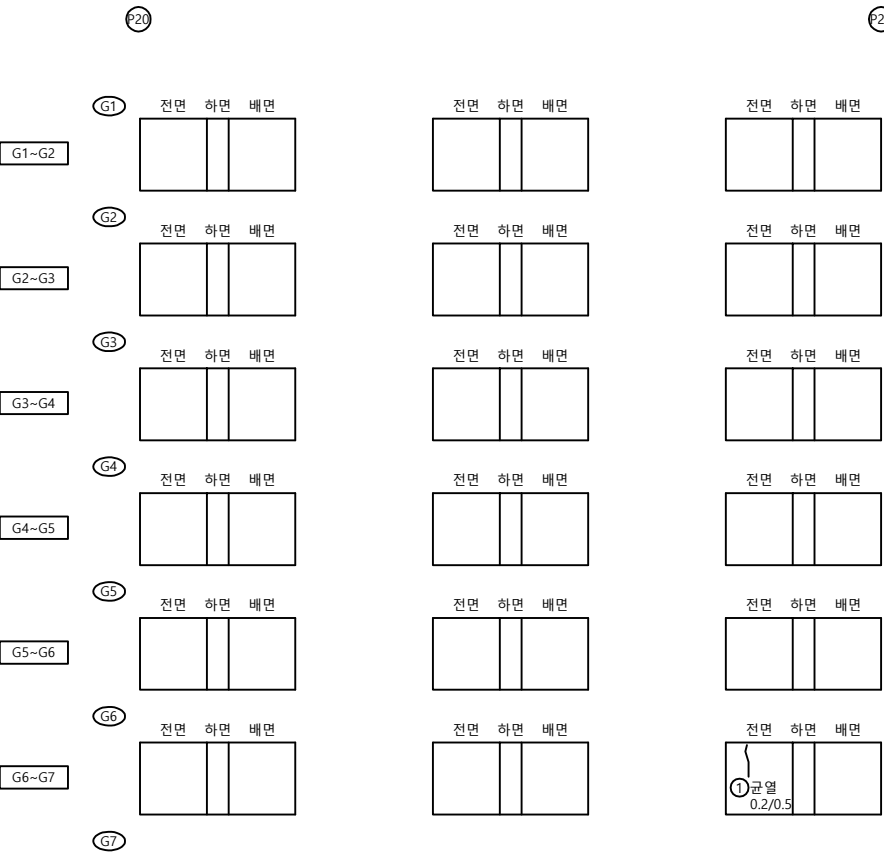
| 번호 | 신/구 | 부재명 | 손 상 현 황 | 손 상 규 모 | | | | | | 비고 |
|---|---|---|---|---|---|---|---|---|---|---|
| 1 | 신 | 가로보 | 균열 | 0.2 | 0.5 | | 1 | m | 0.50 | |

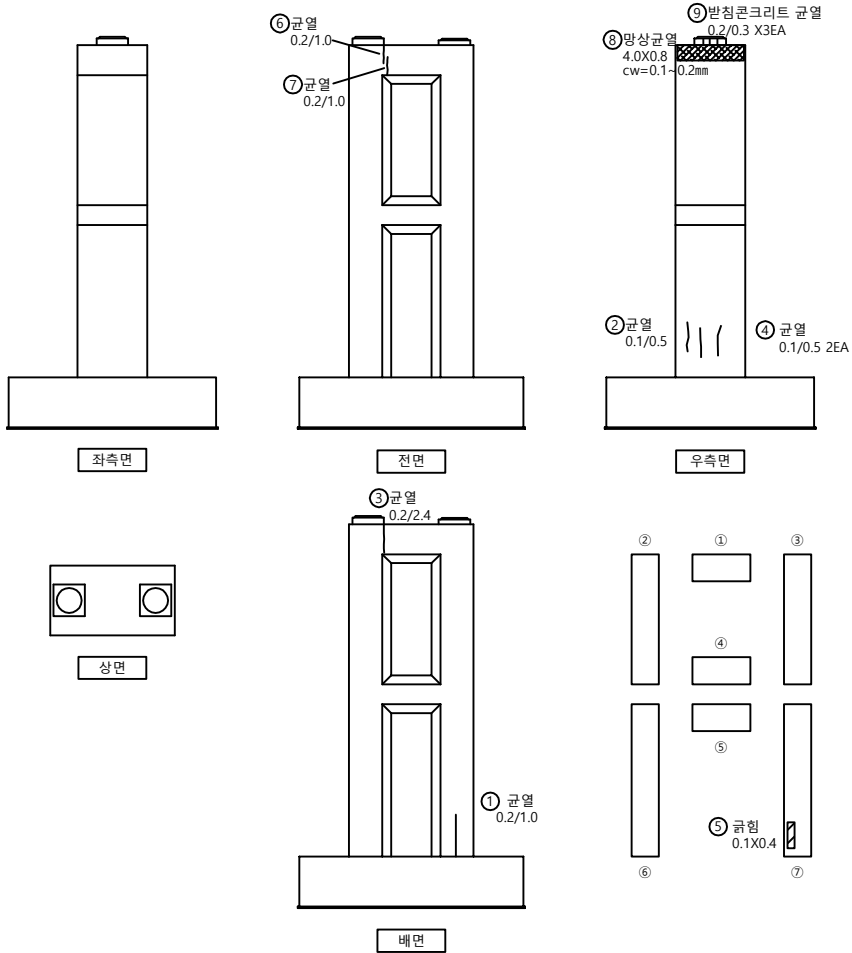
| 번호 | 신/구 | 부재명 | 손 상 현 황 | 손 상 규 모 | | | | | | 비고 |
|---|---|---|---|---|---|---|---|---|---|---|
| 1 | 구 | 교각 | 균열 | 0.2 | 1.0 | | 1 | m | 1.00 | |
| 2 | 구 | 교각 | 균열 | 0.1 | 0.5 | | 1 | m | 0.50 | |
| 3 | 구 | 교각 | 균열 | 0.2 | 2.4 | | 1 | m | 2.40 | |
| 4 | 구 | 교각 | 균열 | 0.1 | 0.5 | | 2 | m | 1.00 | |
| 6 | 구 | 교각 | 균열 | 0.2 | 1.0 | | 1 | m | 1.00 | 폭증가 |
| 7 | 구 | 교각 | 균열 | 0.2 | 1.0 | | 1 | m | 1.00 | |
| 8 | 구 | 교각 | 광상균열 | 0.1~0.2 | 4.0 | 0.8 | 1 | m <sup>2</sup> | 3.20 | 손상증가 |
| 9 | 신 | 교량받침 | 반침콘크리트 균열 | 0.2 | 0.3 | | 3 | m | 0.90 | |

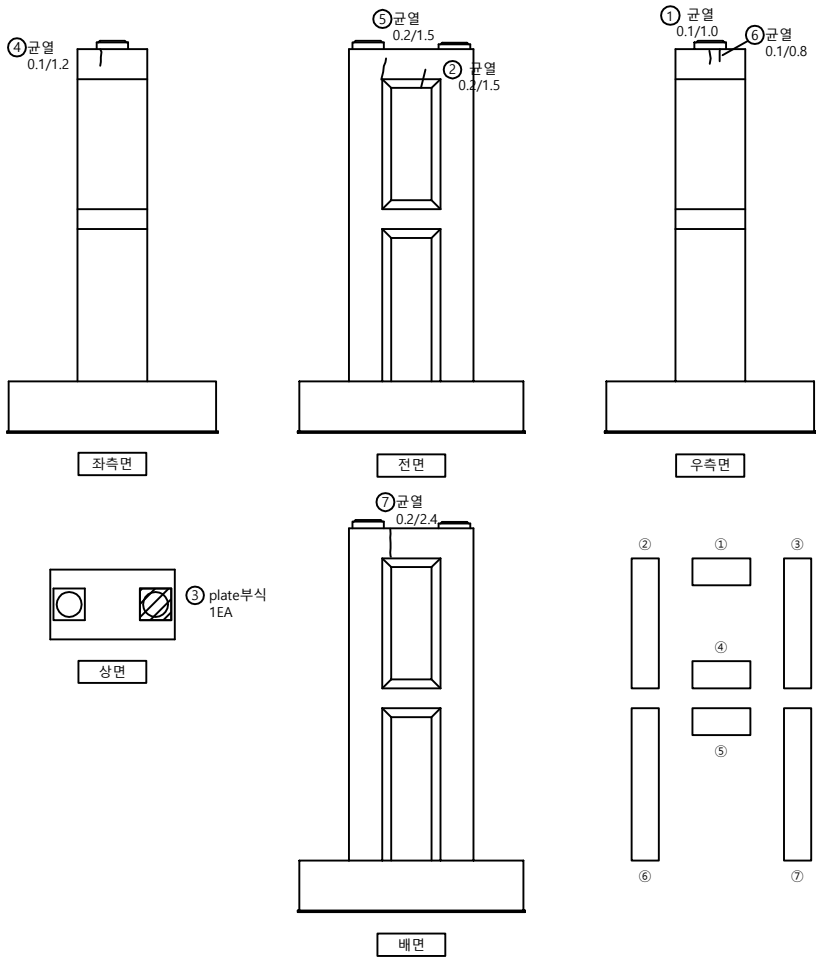
| 번호 | 신/구 | 부재명 | 손 상 현 황 | 손 상 규 모 | | | | | 비고 |
|---|---|---|---|---|---|---|---|---|---|
| 1 | 구 | 교각 | 균열 | 0.1 | 1.0 | | 1 | m | 1.00 |
| 2 | 구 | 교각 | 균열 | 0.2 | 1.5 | | 1 | m | 1.50 |
| 3 | 구 | 교량받침 | plate 부식 | | | | 1 | EA | 1.00 |
| 4 | 구 | 교각 | 균열 | 0.1 | 1.2 | | 1 | m | 1.20 |
| 5 | 구 | 교각 | 균열 | 0.2 | 1.5 | | 1 | m | 1.50 |
| 6 | 구 | 교각 | 균열 | 0.1 | 0.8 | | 1 | m | 0.80 |
| 7 | 구 | 교각 | 균열 | 0.2 | 2.4 | | 1 | m | 2.40 |

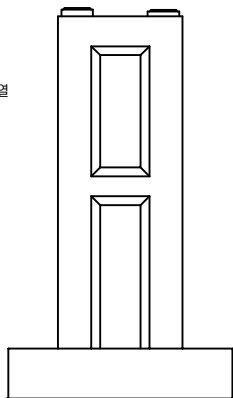
② 무수축물탈 균열  
0.2/0.2(2EA)  
① plate부식  
1EA

| 번호 | 신/구 | 부재명 | 손 상 현 황 | 손 상 규 모 | | | | | | 비고 |
|---|---|---|---|---|---|---|---|---|---|---|
| 1 | 구 | 교량받침 | plate 부식 | | | | 1 | EA | 1.00 | |
| 2 | 구 | 교량받침 | 무수축물탈 균열 | 0.2 | 0.2 | | 2 | m | 0.40 | |

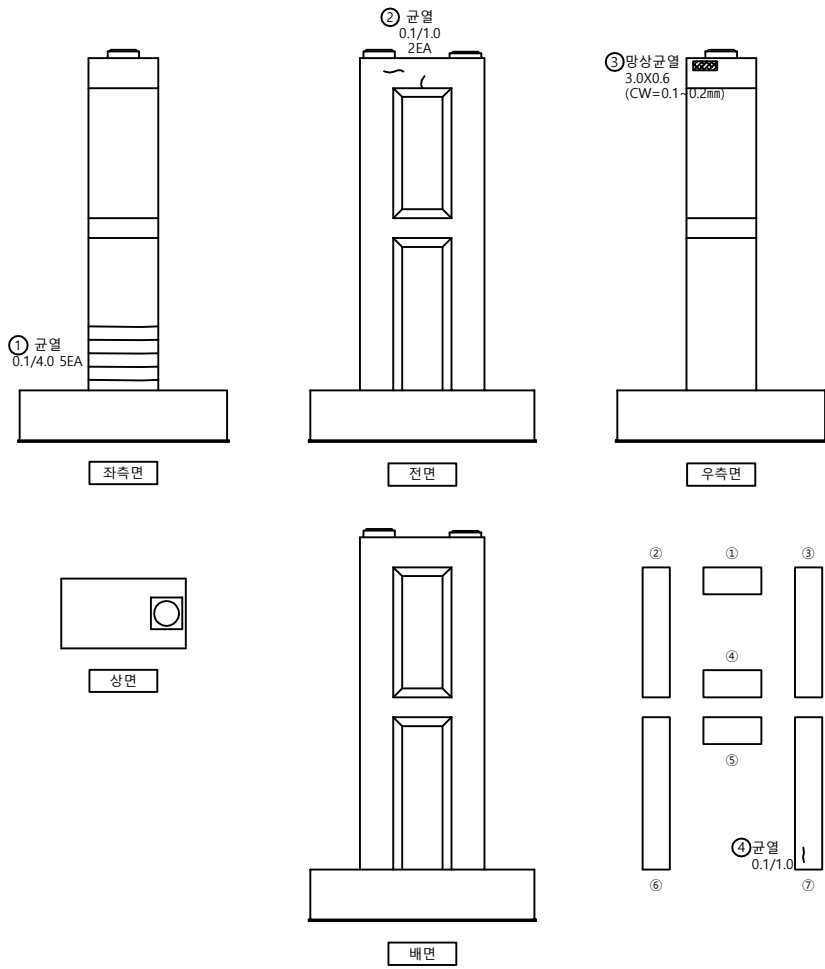
| 번호 | 신/구 | 부재명 | 손 상 현 황 | 손 상 규 모 | | | | | | 비고 |
|---|---|---|---|---|---|---|---|---|---|---|
| 1 | 구 | 교각 | 균열 | 0.1 | 4.0 | | 5 | m | 20.00 | |
| 2 | 구 | 교각 | 균열 | 0.1 | 1.0 | | 2 | m | 2.00 | |
| 3 | 구 | 교각 | 망상균열 | 0.1~0.2 | 3.0 | 0.6 | 1 | m <sup>2</sup> | 1.80 | |
| 4 | 구 | 교각 | 균열 | 0.1 | 1.0 | | 1 | m | 1.00 | |

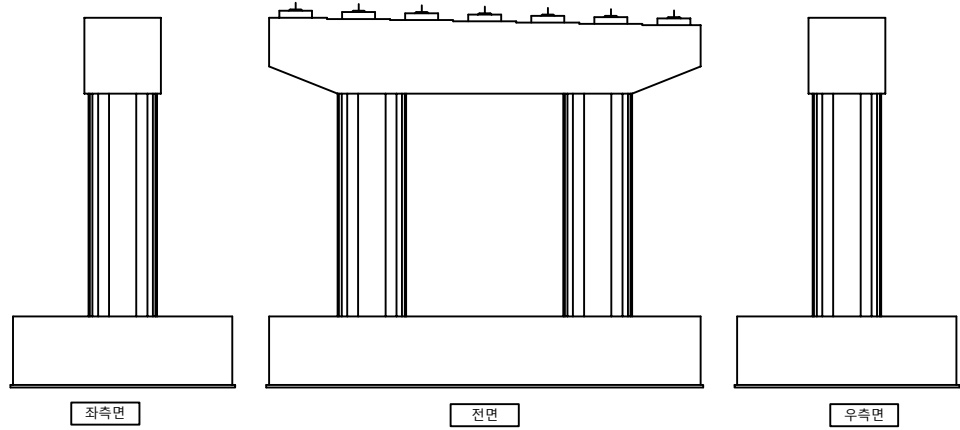
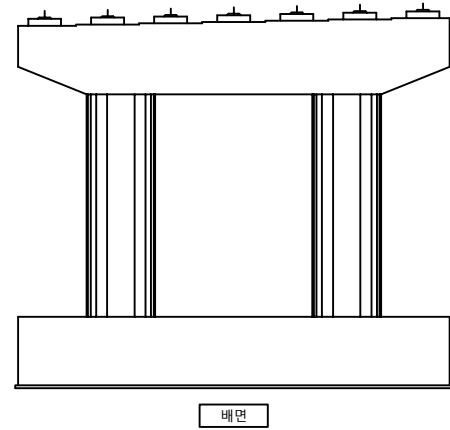
① 무수축물탈 균열  
0.2/0.2 X9EA

② 무수축물탈 망상균열  
0.2X0.5  
(CW=0.1~0.2mm)
