남창천교(울산)

## 작업사진 및 손상현황

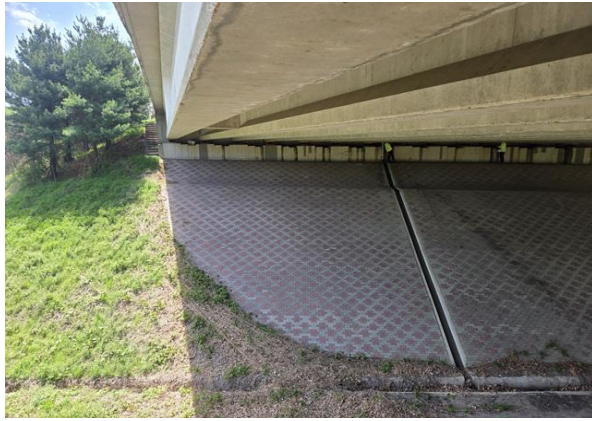
교대 A1 기초 전경

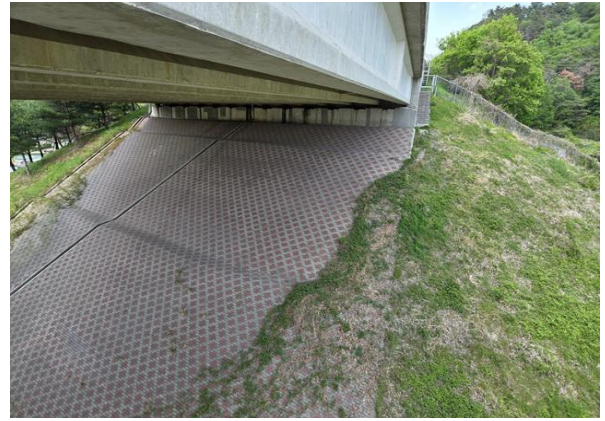
교대 A2 기초 전경

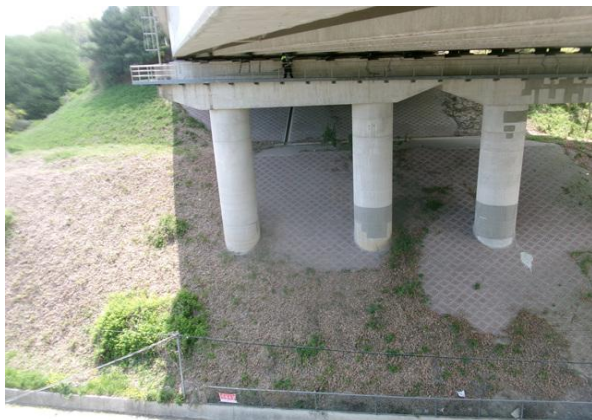
교각 P1 기초 전경

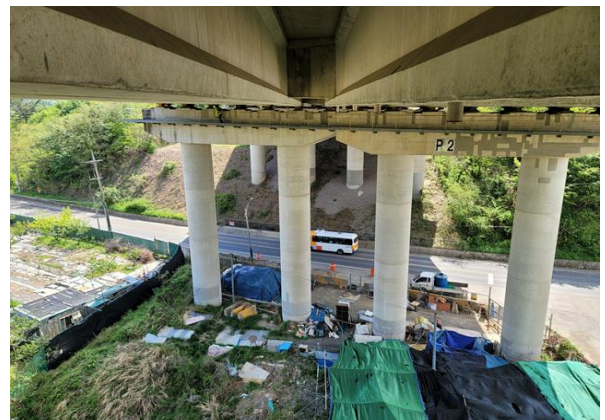
교각 P2 기초 전경

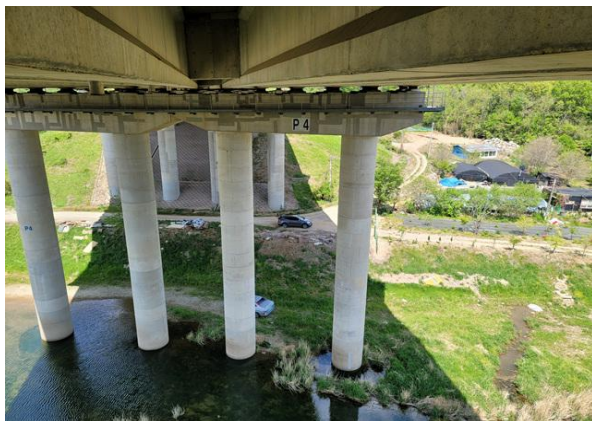
교각 P4 기초 전경

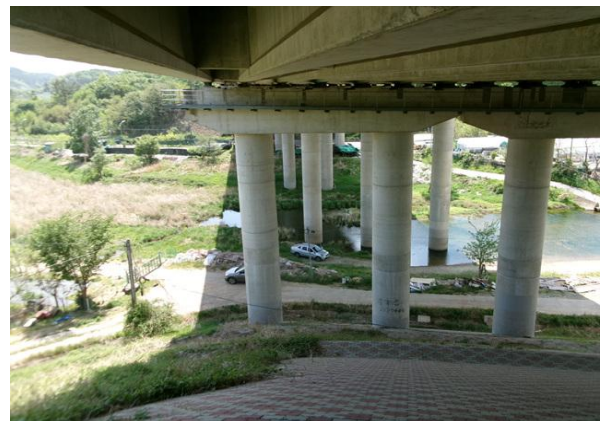
교각 P5 기초 전경
