장안천교(울산)

## 작업사진 및 손상현황

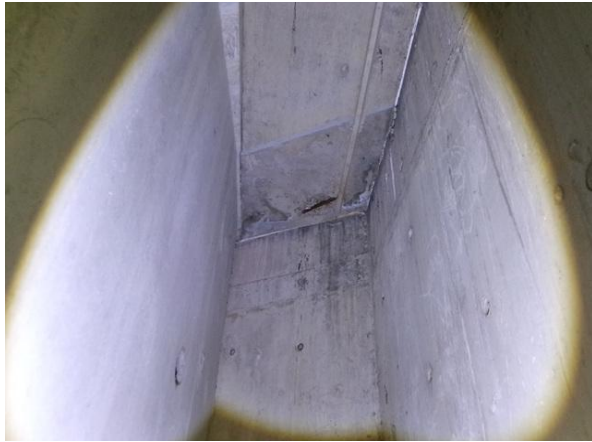
| 손상현황 | · S1 파손 및 철근노출(0.3m×0.2m) |
| 원 인 | · 외부충격, 시공미흡 등 |

| 조치방안 | · 단면보수(방청) |

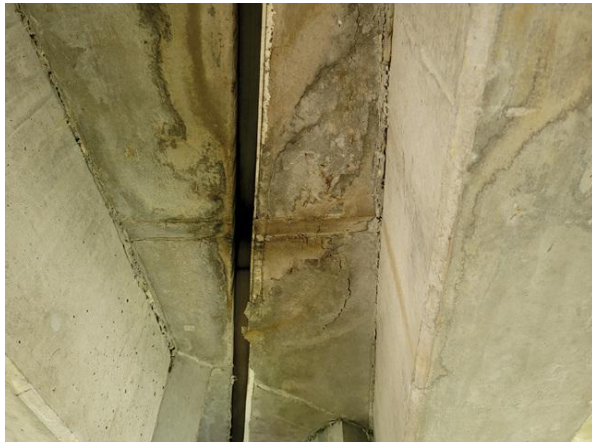
| 손상현황 | · S3 층분리(2.0m×0.5m) |
| 원 인 | · 시공미흡, 장기공용 |

| 조치방안 | · 단면보수 |

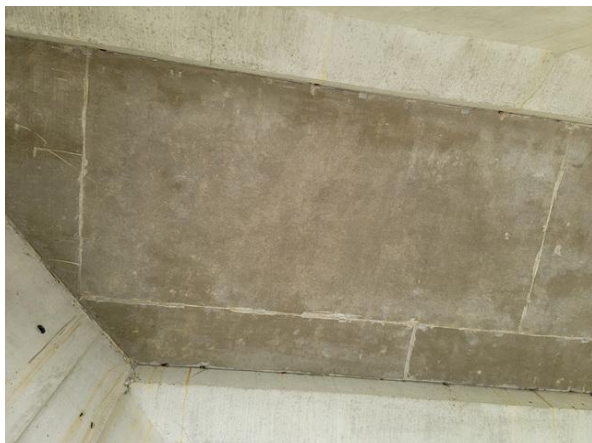
| 손상현황 | · S4 균열(0.3mm미만) |
| 원 인 | · 건조수축, 온도변화 |

| 조치방안 | · 표면처리 |

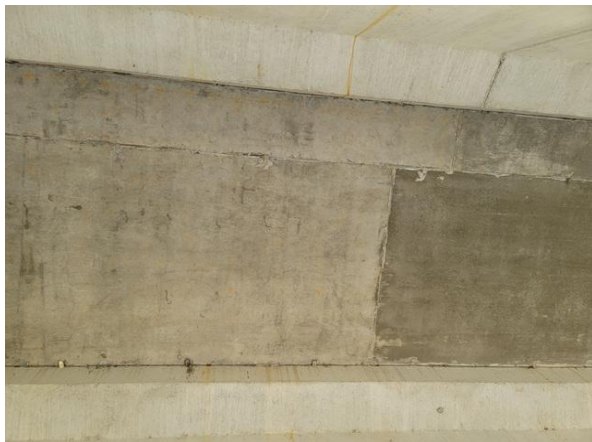
손상현황 · S7 균열 (0.3mm미만)

원 인 · 건조수축, 온도변화

조치방안 · 표면처리

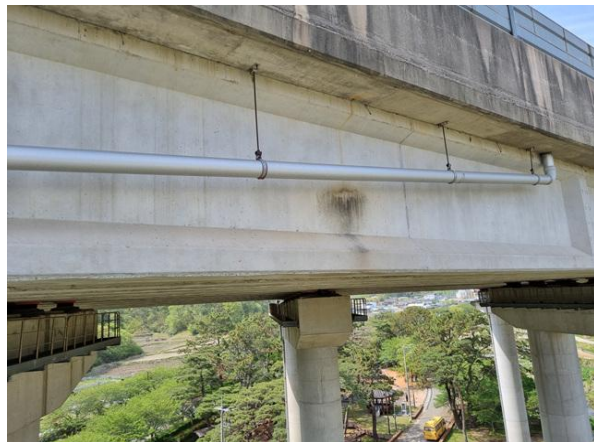
손상현황 · S7-G7 표면오염(0.5m×0.7m)

원 인 · 우수유입 등

조치방안 · 주의관찰

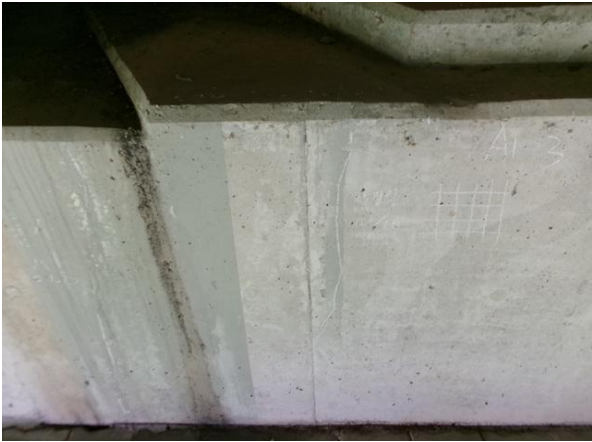
| 교대 | | | |
|---|---|---|---|
| 손상현황 | · 교대 A1 구체 균열(0.3mm미만) | 손상현황 | · 교대 A1 망상균열(1.0m×2.0m×5EA) |
| 원 인 | · 건조수축, 온도변화 | 원 인 | · 건조수축, 온도변화 |

| 교대 | | | |
|---|---|---|---|
| 조치방안 | · 표면처리 | 조치방안 | · 표면처리 |

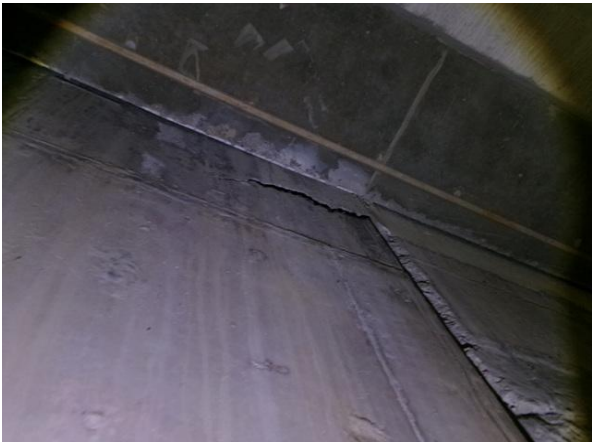
| 교대 | | | |
|---|---|---|---|
| 손상현황 | · 교대 A1 박락(0.5m×0.3m) | 손상현황 | · 교대 A1 백태(0.3m×1.0m) |
| 원 인 | · 시공미흡, 다짐미흡, 장기공용 등 | 원 인 | · 장기공용, 우수유입 등 |

| 교대 | | | |
|---|---|---|---|
| 조치방안 | · 단면보수 | 조치방안 | · 표면처리 |

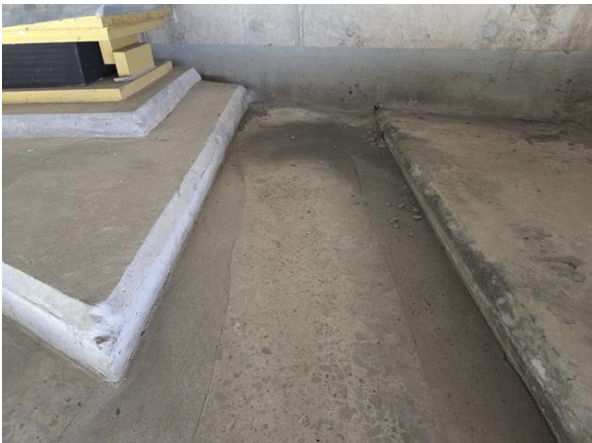
| 교대 | | | |
|---|---|---|---|
| 손상현황 | · 교대 A2 체수흔적(1.0m×1.0m×2EA) | 손상현황 | · 교대 A2 홍벽 표면오염(0.4m×1.2m) |
| 원 인 | · 수분접촉, 신축이음부 누수 | 원 인 | · 수분접촉, 신축이음부 누수 |

| 교대 | | | |
|---|---|---|---|
| 조치방안 | · 주의관찰(신축이음 교체후 보수) | 조치방안 | · 주의관찰(신축이음 교체후 보수) |

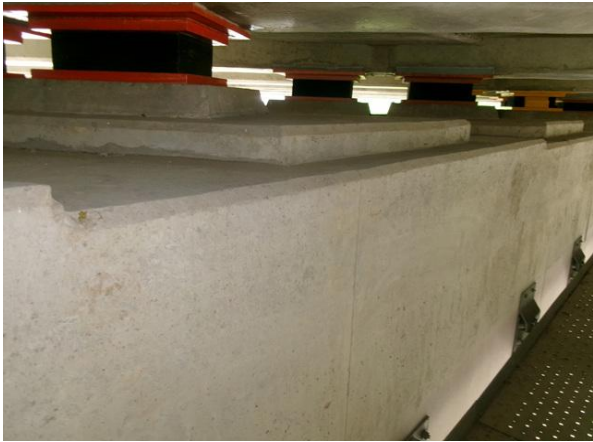
| 교각 | | | |
|---|---|---|---|
| 손상현황 | · P1 표면박리 (1.0m×5.0m) | 손상현황 | · P2 기둥부 파손 (0.4m×0.6m) |
| 원 인 | · 다짐미흡, 시공미흡 등 | 원 인 | · 다짐미흡, 시공미흡 등 |

| 교각 | | | |
|---|---|---|---|
| 조치방안 | · 단면보수 | 조치방안 | · 단면보수 |

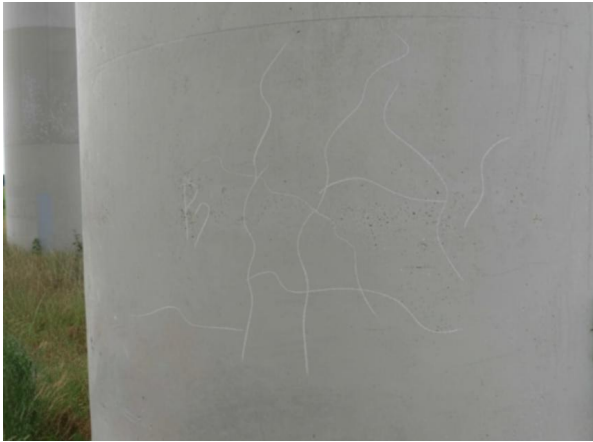
| 교각 | | | |
|---|---|---|---|
| 손상현황 | · P7 망상균열(1.5m×1.5m) | 손상현황 | · P8 균열(0.3mm미만) |
| 원 인 | · 건조수축, 거푸집 조기탈거 등 | 원 인 | · 건조수축, 거푸집 조기탈거 등 |

| 교각 | | | |
|---|---|---|---|
| 조치방안 | · 표면처리 | 조치방안 | · 표면처리 |

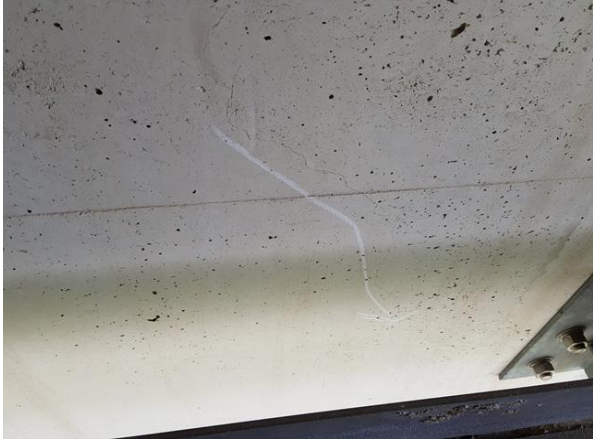
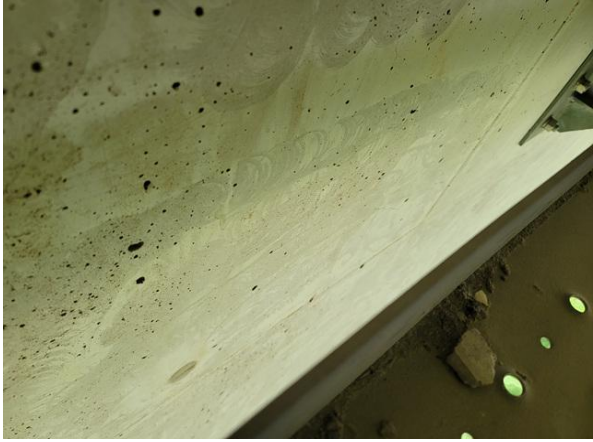
| 교각 | | | |
|---|---|---|---|
| 손상현황 | · P9 균열(0.3mm미만) | 손상현황 | · P9 균열(0.3mm미만) |
| 원 인 | · 건조수축, 거푸집 조기탈거 등 | 원 인 | · 건조수축, 거푸집 조기탈거 등 |

| 교각 | | | |
|---|---|---|---|
| 조치방안 | · 표면처리 | 조치방안 | · 표면처리 |

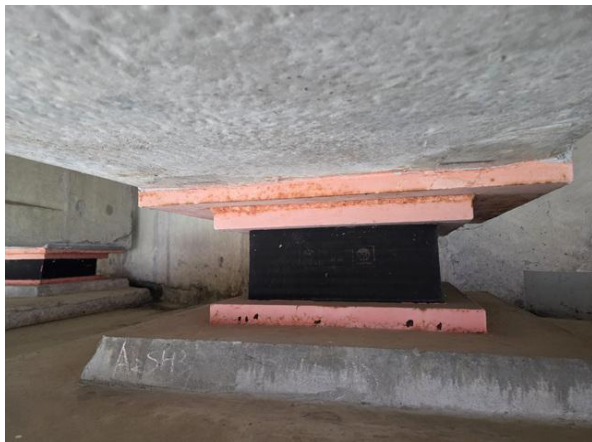
| 손상현황 | · A2-SH3 플레이트 부식(5EA) |
| 원 인 | · 우수유입, 외기노출, 공용기간 경과 등 |

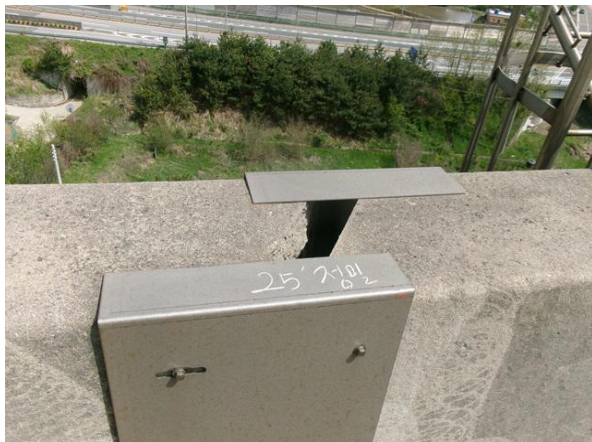
손상현황 · P9 차수판 연결볼량(1EA)

원 인 · 장기공용, 시공미흡 등

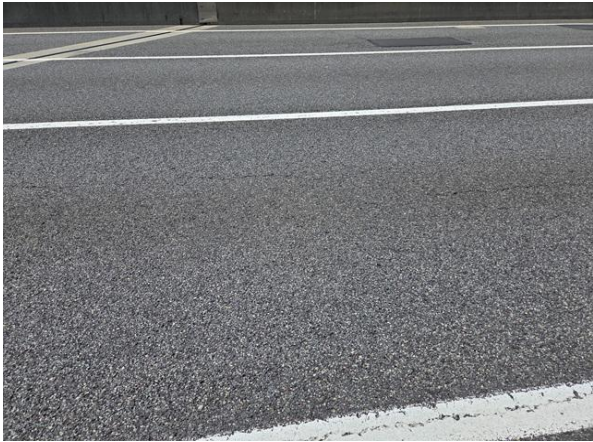
| 손상현황 | · S1 아스콘 균열 (L=4.0m) | 손상현황 | · S1 접속부 시공이음 균열 (L=15.0m) |
| 원 인 | · 건조수축, 차량 윤하중 등 | 원 인 | · 시공미흡, 다짐미흡 등 |

| 조치방안 | · 주의관찰 | 조치방안 | · 주의관찰 |

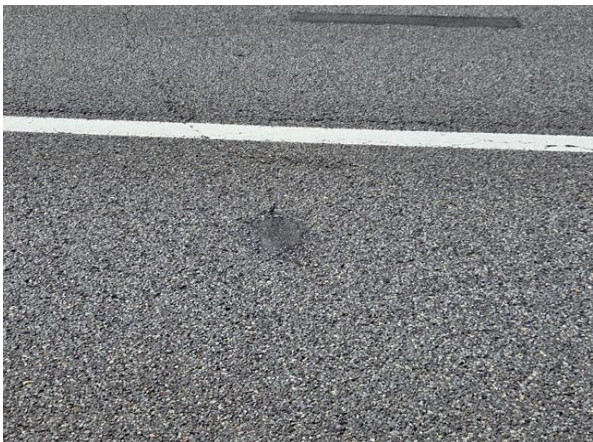
| 손상현황 | · S5 아스콘 파손 보수됨 | 손상현황 | · S7 아스콘 균열 (L=25.0m) |
| 원 인 | · - | 원 인 | · 건조수축, 차량 윤하중 등 |

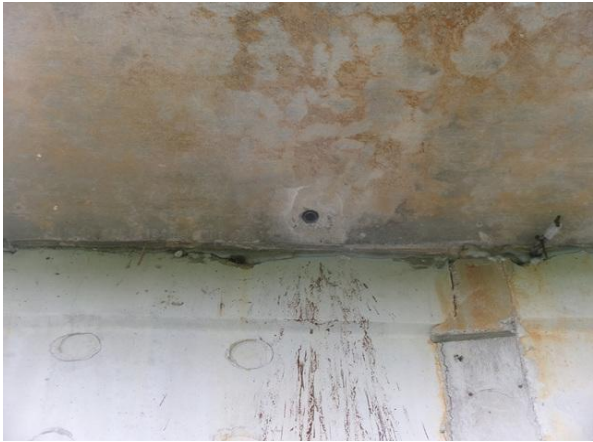
| 손상현황 | · S1 유공관 길이부족(1EA) | 손상현황 | · S5 유공관 길이부족(3EA) |
| 원 인 | · 시공미흡 | 원 인 | · 시공미흡 |

| 조치방안 | · 정비 | 조치방안 | · 정비 |

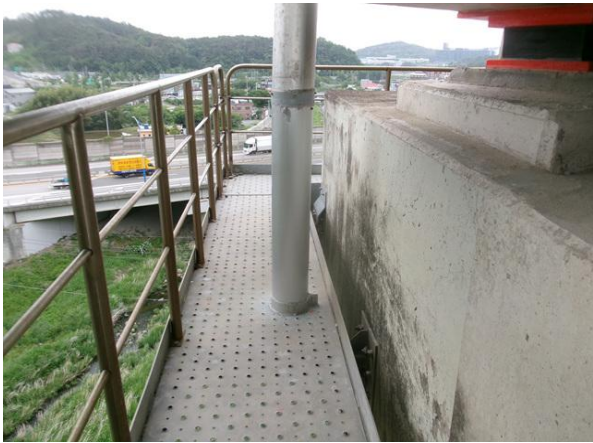
| 손상현황 | · S8 배수관 설치불량(1EA) | 손상현황 | · S11 집수구 막힘(1EA) |
| 원 인 | · 시공미흡 | 원 인 | · 장기공용 등 |

| 조치방안 | · 정비 | 조치방안 | · 정비 |

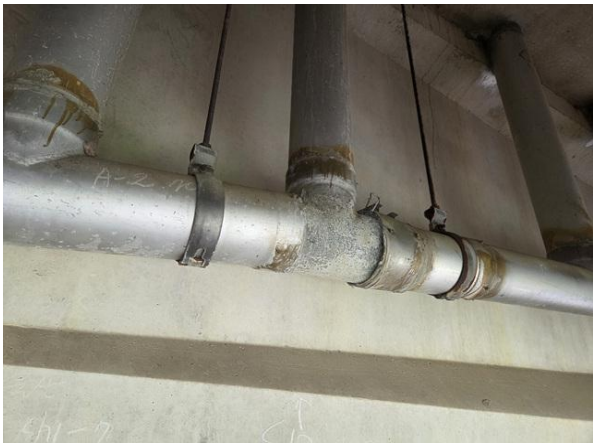
| 손상현황 | · S12 배수관 부식(1EA) | 손상현황 | · S12 배수관 연결부 누수(1EA) |
| 원 인 | · 장기공용, 우수유입 | 원 인 | · 시공미흡, 장기공용 |

| 조치방안 | · 주의관찰 | 조치방안 | · 주의관찰 |

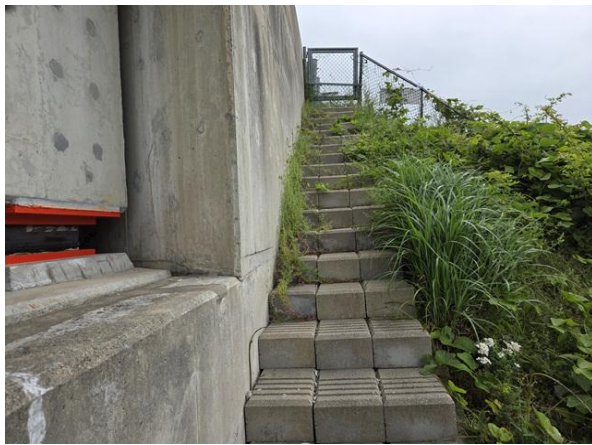
손상현황 · 교대 점검계단 전경

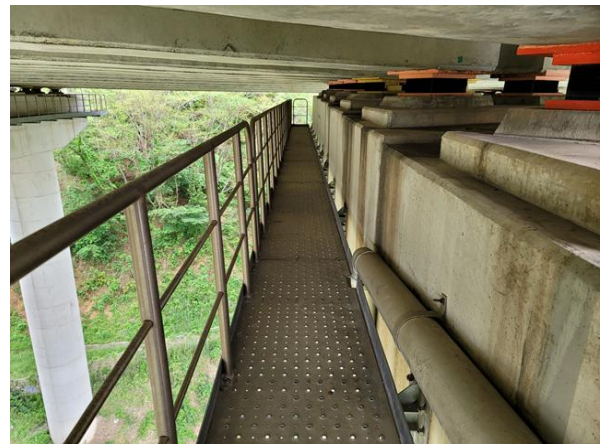
손상현황 · 교각 점검통로 전경
