회야대교(울산)

## 작업사진 및 손상현황

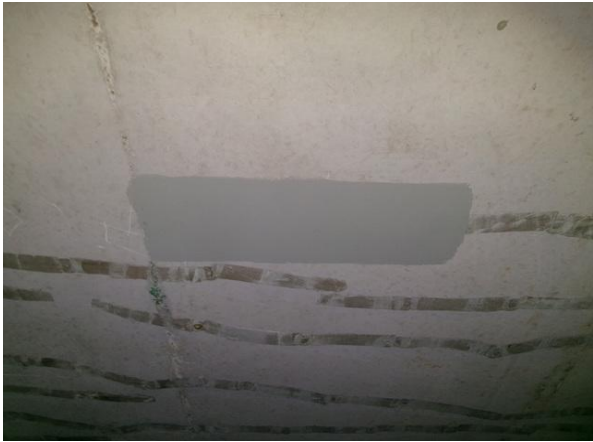
| 손상현황 | · S1 슬래브 균열(0.3mm미만) 보수됨 | 손상현황 | · S2 슬래브 균열(0.3mm미만) |
| 원 인 | · - | 원 인 | · 시공초기 온도변화 및 건조수축 등 |

| 조치방안 | · 상태양호 | 조치방안 | · 표면처리 |

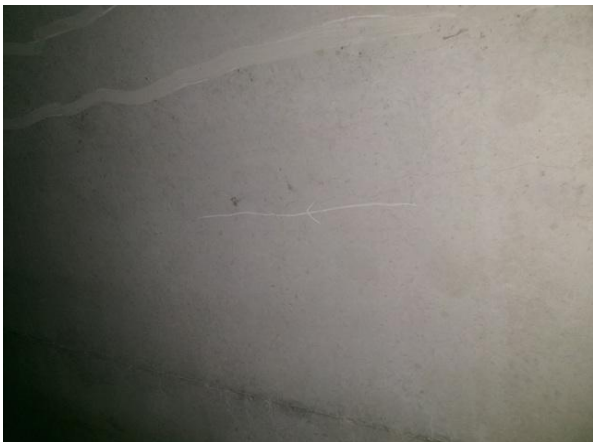
| 손상현황 | · S3 슬래브 균열(0.3mm미만) | 손상현황 | · S4 캔틸레버 백태(0.1m×0.2m) |
| 원 인 | · 시공초기 온도변화 및 건조수축 등 | 원 인 | · 시공미흡, 우수유입 등 |

| 조치방안 | · 표면처리 | 조치방안 | · 표면처리 |

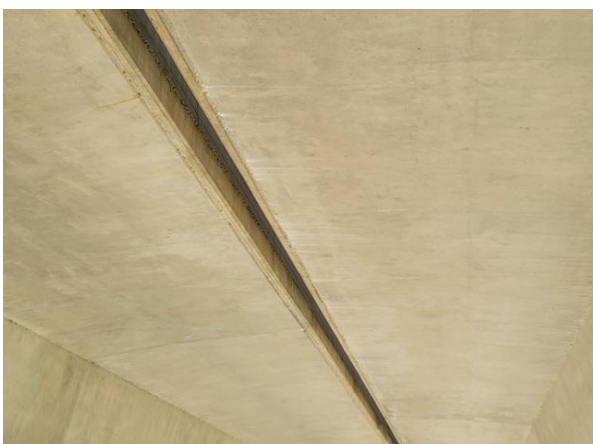
| 손상현황 | · S4 캔틸레버 백태(0.1m×4.0m×2ea) | 손상현황 | · S7 캔틸레버 균열(0.3mm미만) |
| 원 인 | · 시공미흡, 우수유입 등 | 원 인 | · 시공초기 온도변화 및 건조수축 등 |

| 조치방안 | · 표면처리 | 조치방안 | · 표면처리 |

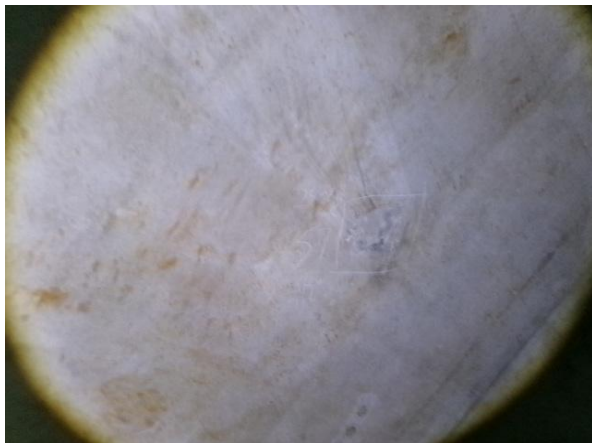
손상현황 · S7 슬래브 재료분리 (0.3m×0.3m)

원 인 · 시공시 다짐미흡 등

조치방안 · 단면보수

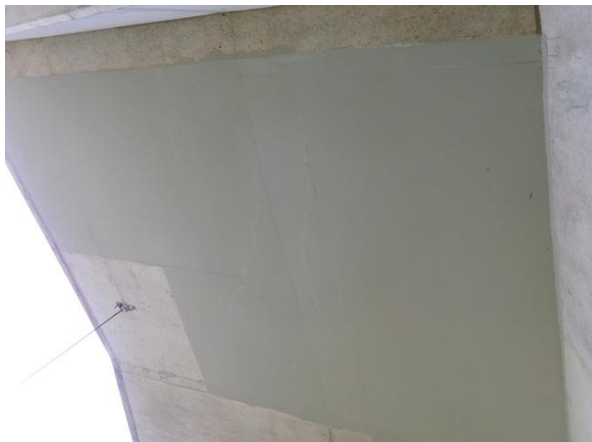
손상현황 · S19 캔틸레버 망상균열 보수됨

원 인 · -

조치방안 · 상태양호

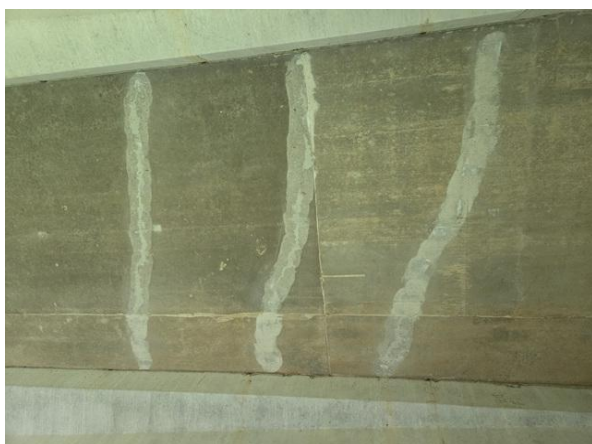
손상현황 · S21 슬래브 균열(0.3mm미만)

원 인 · 시공초기 온도변화 및 건조수축 등

조치방안 · 표면처리

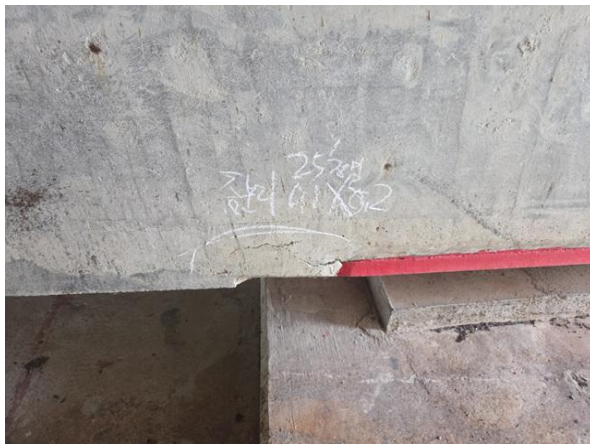
| 손상현황 | · S1 Box외부 박리(0.1m×0.2m×2ea) |
| 원 인 | · 시공미흡, 외부충격 등 |

| 조치방안 | · 단면보수 |

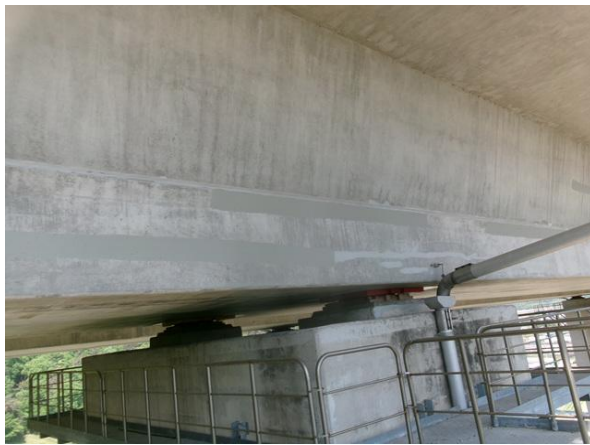
| 손상현황 | · S2 Box외부 균열(0.3mm미만) 보수됨 |
| 원 인 | · - |

| 조치방안 | · 상태양호 |

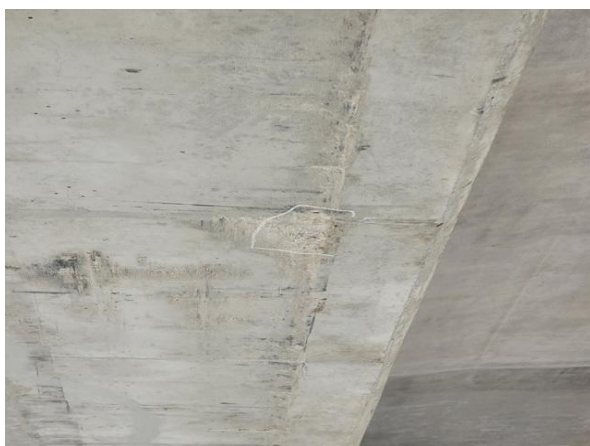
| 손상현황 | · S2 Box외부 파손(0.2m×0.1m) |
| 원 인 | · 시공미흡, 외부충격 등 |

| 조치방안 | · 단면보수 |

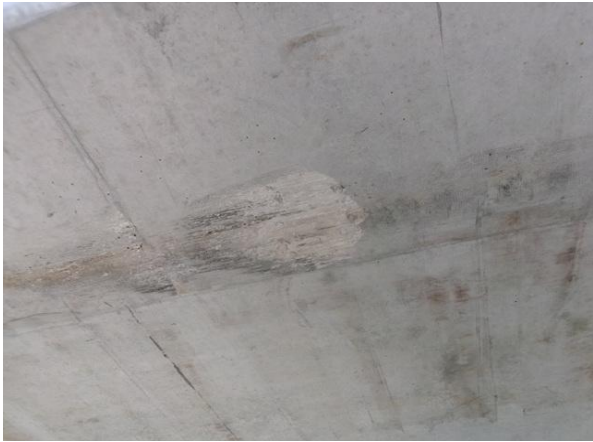
| 손상현황 | · S3 Box외부 파손(0.4m×0.4m) | 손상현황 | · S4 Box외부 균열(0.3mm미만) 보수됨 |
| 원 인 | · 시공미흡, 외부충격 등 | 원 인 | · - |

| 조치방안 | · 단면보수 | 조치방안 | · 상태양호 |

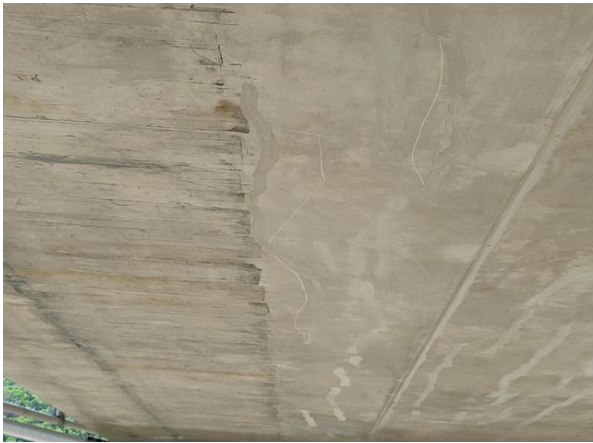
| 손상현황 | · S5 Box외부 보수부 재균열(0.3mm미만) | 손상현황 | · S6 Box외부 균열(0.3mm미만) 보수됨 |
| 원 인 | · 시공초기 온도변화 및 건조수축 등 | 원 인 | · - |

| 조치방안 | · 표면처리 | 조치방안 | · 상태양호 |

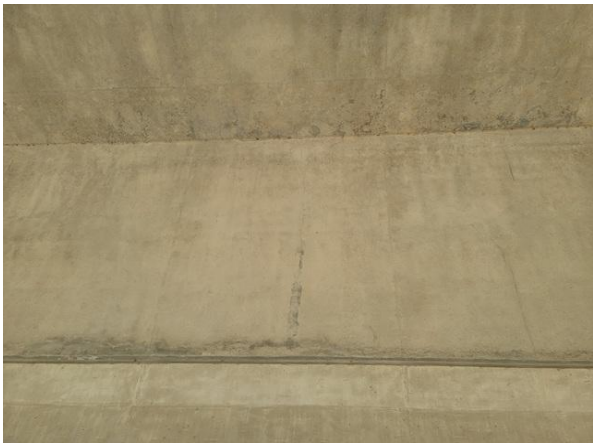
| 손상현황 | · S7 Box외부 균열(0.3mm미만) | 손상현황 | · S7 Box외부 균열(0.3mm미만) 보수됨 |
| 원 인 | · 시공초기 온도변화 및 건조수축 등 | 원 인 | · - |

| 조치방안 | · 표면처리 | 조치방안 | · 상태양호 |

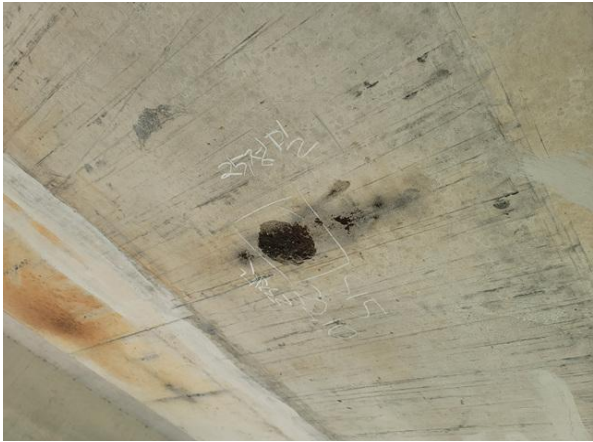
| 손상현황 | · S15 Box외부 파손(0.2m×0.2m) | 손상현황 | · S18 Box외부 보수부 박락(1.0m×0.4m) |
| 원 인 | · 시공미흡, 외부충격 등 | 원 인 | · 시공미흡, 외부충격 등 |

| 조치방안 | · 단면보수 | 조치방안 | · 단면보수 |

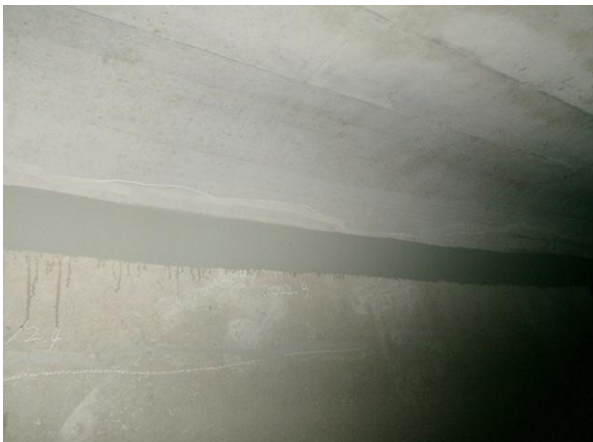
| 손상현황 | · S3 Box내부 균열(0.3mm미만) 보수됨 | 손상현황 | · S4 Box내부 균열(0.3mm미만) |
| 원 인 | · - | 원 인 | · 시공초기 온도변화 및 건조수축 등 |

| 조치방안 | · 상태양호 | 조치방안 | · 표면처리 |

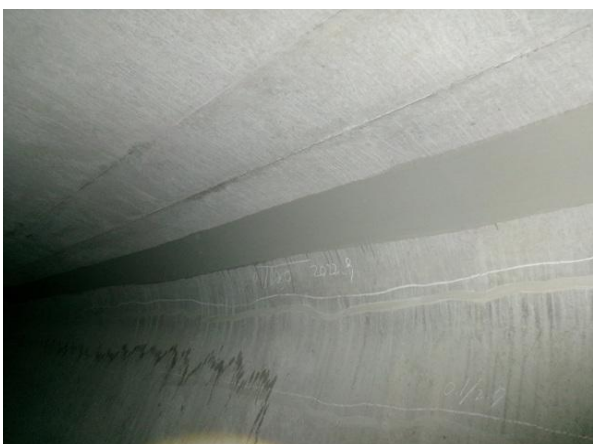
| 손상현황 | · S4 Box내부 균열(0.3mm미만) 보수됨 | 손상현황 | · S5 Box내부 균열(0.3mm미만) 보수됨 |
| 원 인 | · - | 원 인 | · - |

| 조치방안 | · 상태양호 | 조치방안 | · 상태양호 |

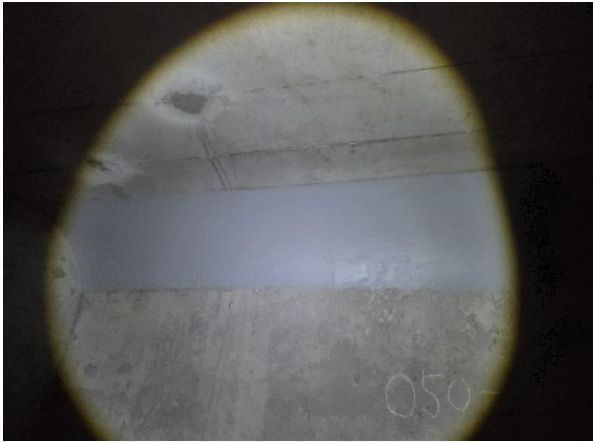
| 손상현황 | · S5 Box내부 균열(0.3mm미만) 보수됨 | 손상현황 | · S6 Box내부 백태 보수됨 |
| 원 인 | · - | 원 인 | · - |

| 조치방안 | · 상태양호 | 조치방안 | · 상태양호 |

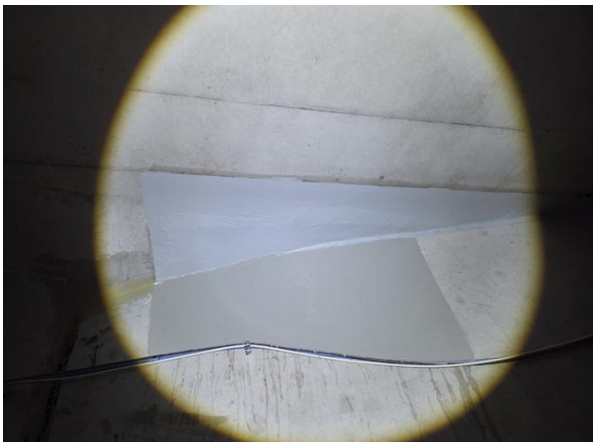
| 손상현황 | · S9 Box내부 균열(0.3mm미만) 보수됨 | 손상현황 | · S10 Box내부 균열(0.3mm미만) 보수됨 |
| 원 인 | · - | 원 인 | · - |

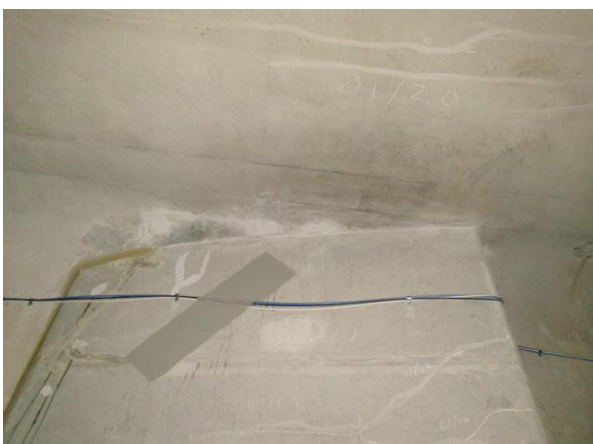
| 손상현황 | · S12 Box내부 균열(0.3mm이상) 보수됨 | 손상현황 | · S14 Box내부 철근노출(0.1m×0.2m×2ea) |
| 원 인 | · - | 원 인 | · 시공미흡 등 |

| 조치방안 | · 상태양호 | 조치방안 | · 단면보수(방청) |

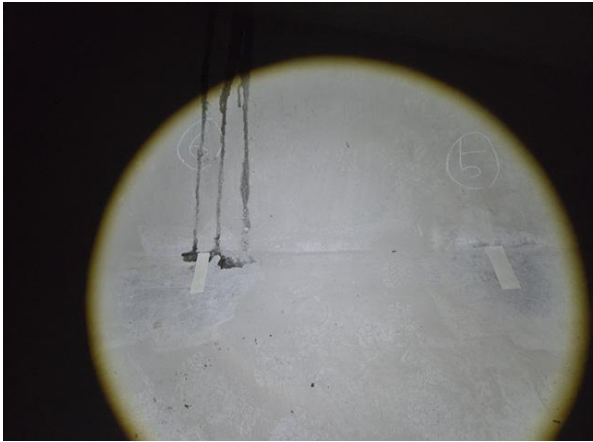
| 거더 | | | |
|---|---|---|---|
| 손상현황 | · S15 Box내부 갑철근노출 보수됨 | 손상현황 | · S16 Box내부 박락(0.1m×0.2m) |
| 원 인 | · - | 원 인 | · 시공미흡, 외부충격 등 |

| 거더 | | | |
|---|---|---|---|
| 조치방안 | · 상태양호 | 조치방안 | · 단면보수 |

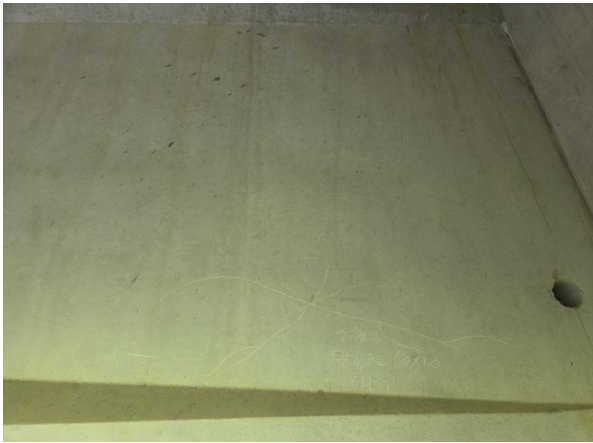
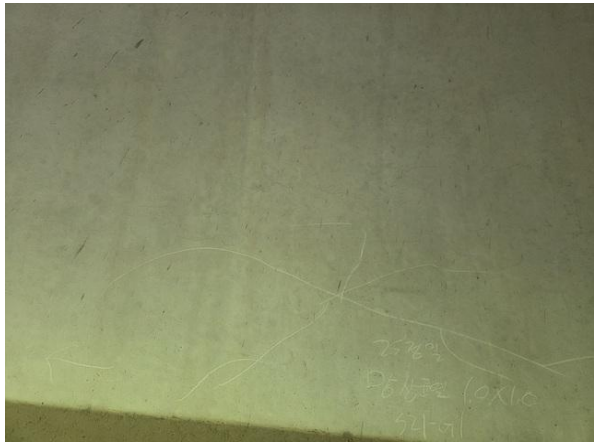
| 거더 | | | |
|---|---|---|---|
| 손상현황 | · S21-G1 거더 망상균열(1.0m×1.0m) | 손상현황 | · S21-G1 거더 망상균열(1.0m×1.0m) |
| 원 인 | · 시공초기 온도변화 및 건조수축 등 | 원 인 | · 시공초기 온도변화 및 건조수축 등 |

| 거더 | | | |
|---|---|---|---|
| 조치방안 | · 표면처리 | 조치방안 | · 표면처리 |

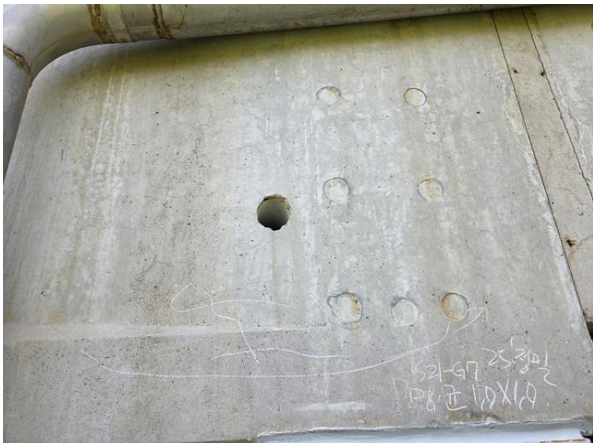
| 거더 | | | |
|---|---|---|---|
| 손상현황 | · S21-G7 거더 망상균열(1.0m×1.0m) | 손상현황 | · S22-G7 거더 망상균열(1.5m×1.0m) |
| 원 인 | · 시공초기 온도변화 및 건조수축 등 | 원 인 | · 시공초기 온도변화 및 건조수축 등 |

| 거더 | | | |
|---|---|---|---|
| 조치방안 | · 표면처리 | 조치방안 | · 표면처리 |

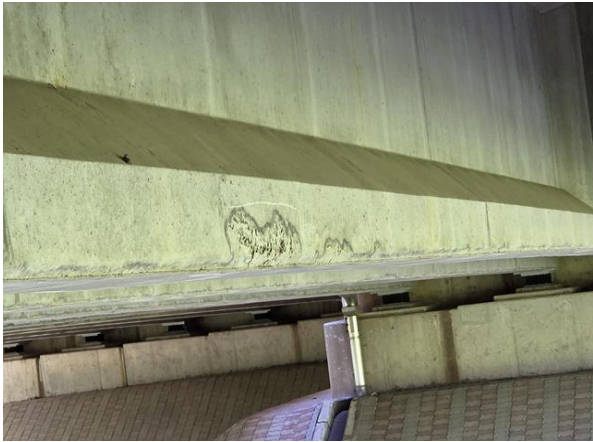
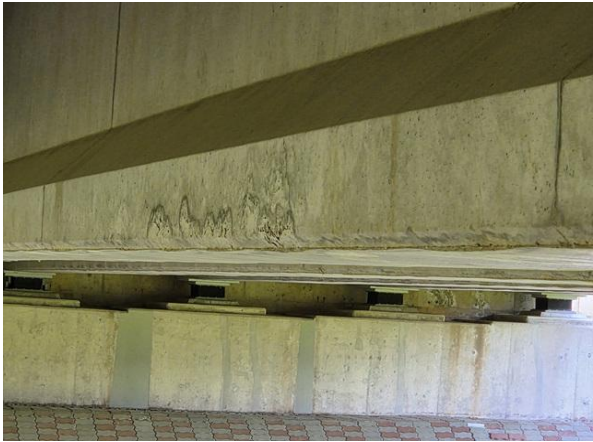
| 거더 | | | |
|---|---|---|---|
| 손상현황 | · S22-G3 거더 재료분리(0.2m×0.2m) | 손상현황 | · S22-G3 거더 재료분리(0.8m×0.1m) |
| 원 인 | · 시공미흡, 다짐미흡 등 | 원 인 | · 시공미흡, 다짐미흡 등 |

| 거더 | | | |
|---|---|---|---|
| 조치방안 | · 단면보수 | 조치방안 | · 단면보수 |

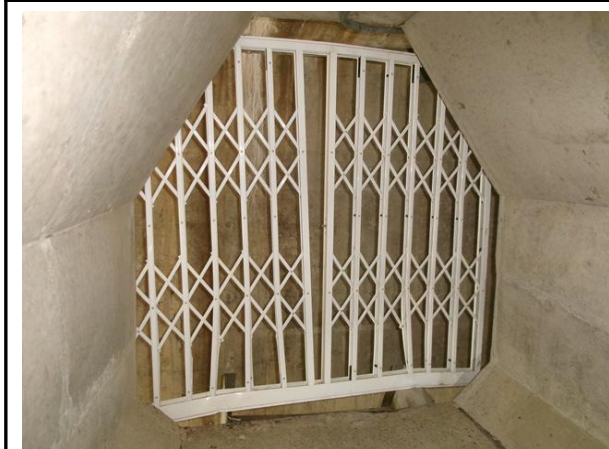
손상현황 · A1 격벽 출입문 파손(1ea)

원 인 · 시공미흡, 외부충격 등

조치방안 · 주의관찰

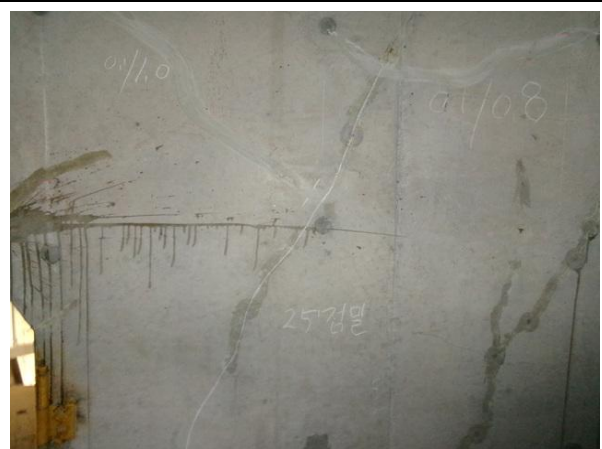
손상현황 · A1 격벽 균열(0.3mm미만)

원 인 · 시공초기 온도변화 및 건조수축 등

조치방안 · 표면처리

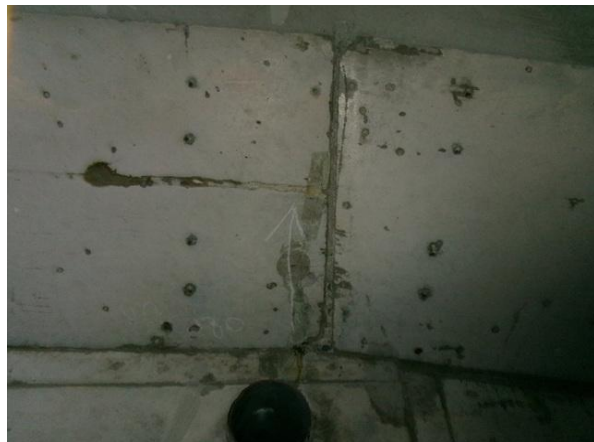
손상현황 · P2 격벽 재균열(0.3mm미만)

원 인 · 시공초기 온도변화 및 건조수축 등

조치방안 · 표면처리

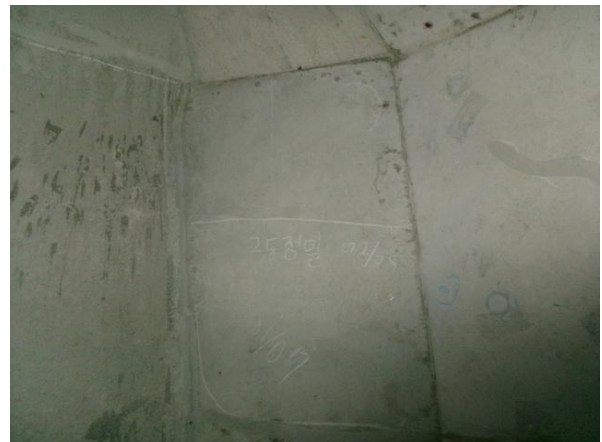
손상현황 · P3 격벽 균열(0.3mm미만)

원 인 · 시공초기 온도변화 및 건조수축 등

조치방안 · 표면처리

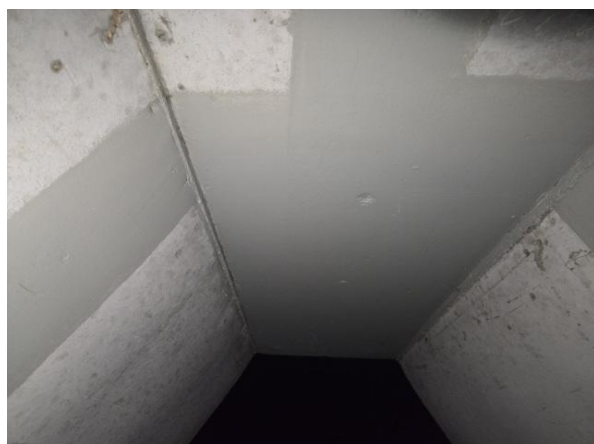
손상현황 · P3 격벽 망상균열 보수됨

원 인 · -

조치방안 · 상태양호

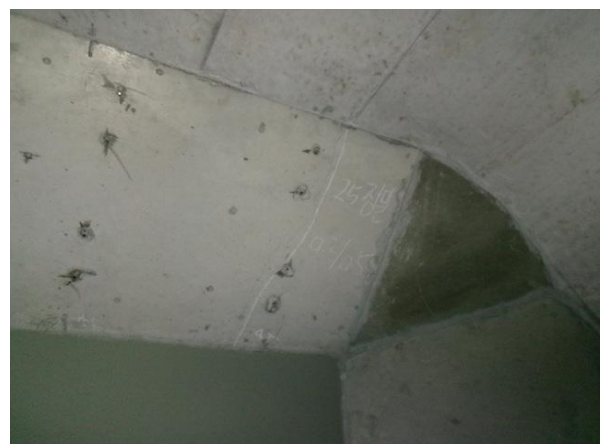
손상현황 · P4 격벽 균열(0.3mm미만)

원 인 · 시공초기 온도변화 및 건조수축 등

조치방안 · 표면처리

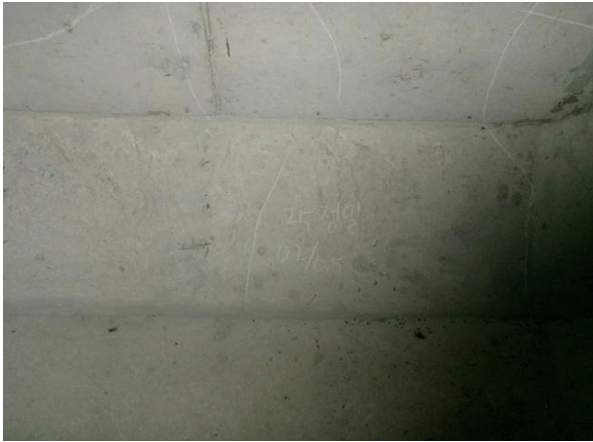
| 격벽 | | | |
|---|---|---|---|
| 손상현황 | · P5 격벽 균열(0.3mm미만) | 손상현황 | · P5 격벽 망상균열(2.0m×1.2m) |
| 원 인 | · 시공초기 온도변화 및 건조수축 등 | 원 인 | · 시공초기 온도변화 및 건조수축 등 |

| 격벽 | | | |
|---|---|---|---|
| 조치방안 | · 표면처리 | 조치방안 | · 표면처리 |

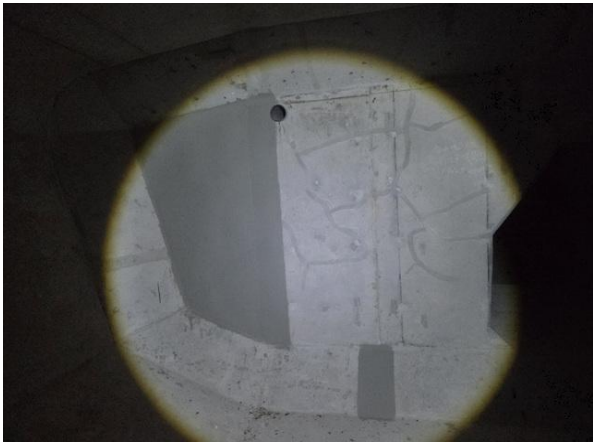
| 격벽 | | | |
|---|---|---|---|
| 손상현황 | · P6 격벽 망상균열 보수됨 | 손상현황 | · P7 격벽 균열(0.3mm미만) 보수됨 |
| 원 인 | · - | 원 인 | · - |

| 격벽 | | | |
|---|---|---|---|
| 조치방안 | · 상태양호 | 조치방안 | · 상태양호 |

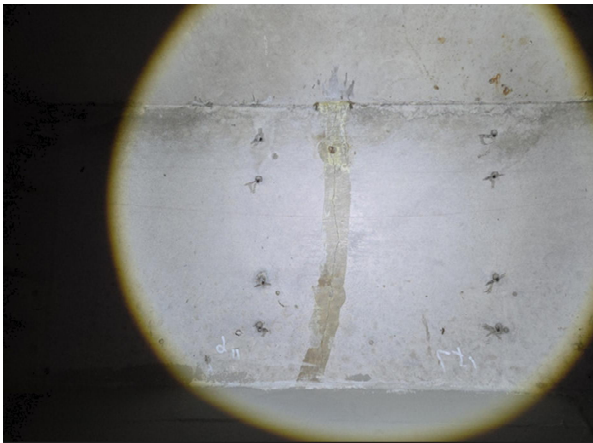
| 격벽 | | | |
|---|---|---|---|
| 손상현황 | · P8 격벽 균열(0.3mm미만) | 손상현황 | · P9 격벽 균열(0.3mm미만) 보수됨 |
| 원 인 | · 시공초기 온도변화 및 건조수축 등 | 원 인 | · - |

| 격벽 | | | |
|---|---|---|---|
| 조치방안 | · 표면처리 | 조치방안 | · 상태양호 |

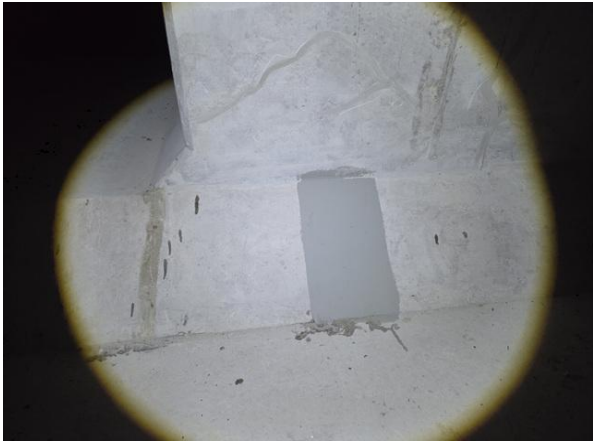
| 격벽 | | | |
|---|---|---|---|
| 손상현황 | · P10 격벽 균열(0.3mm미만) 보수됨 | 손상현황 | · P11 격벽 균열(0.3mm미만) |
| 원 인 | · - | 원 인 | · 시공초기 온도변화 및 건조수축 등 |

| 격벽 | | | |
|---|---|---|---|
| 조치방안 | · 상태양호 | 조치방안 | · 표면처리 |

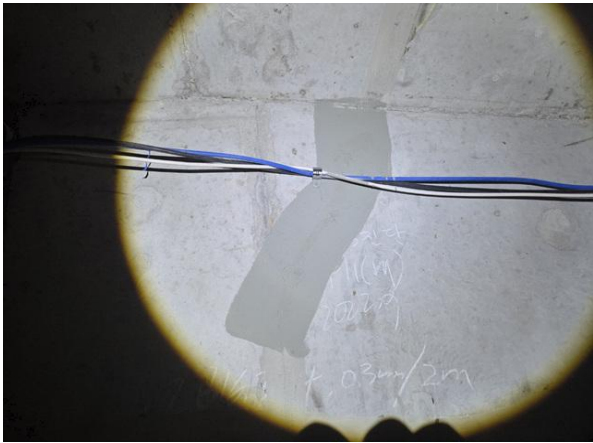
| 격벽 | | | |
|---|---|---|---|
| 손상현황 | · P11 격벽 균열(0.3mm이상) 보수됨 | 손상현황 | · P15 격벽 균열(0.3mm미만) |
| 원 인 | · - | 원 인 | · 시공초기 온도변화 및 건조수축 등 |

| 격벽 | | | |
|---|---|---|---|
| 조치방안 | · 상태양호 | 조치방안 | · 표면처리 |

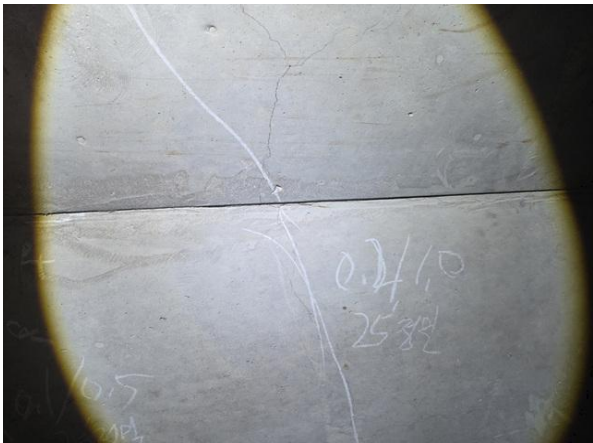
| 격벽 | | | |
|---|---|---|---|
| 손상현황 | · P17 격벽 균열(0.3mm미만) | 손상현황 | · P19 격벽 균열(0.3mm미만) 보수됨 |
| 원 인 | · 시공초기 온도변화 및 건조수축 등 | 원 인 | · - |

| 격벽 | | | |
|---|---|---|---|
| 조치방안 | · 표면처리 | 조치방안 | · 상태양호 |

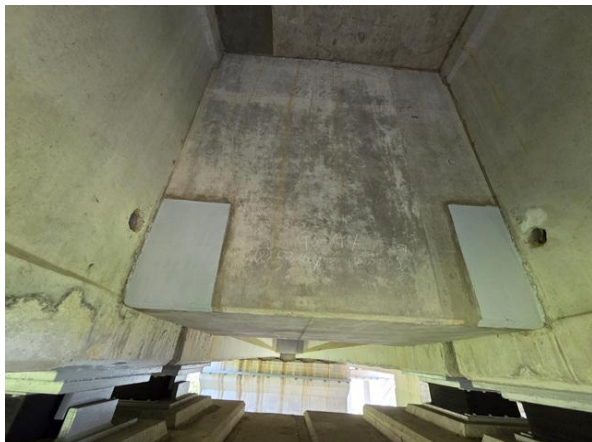
| 손상현황 | · S21 가로보 철근노출 보수됨 |
| 원 인 | · - |

| 조치방안 | · 상태양호 |

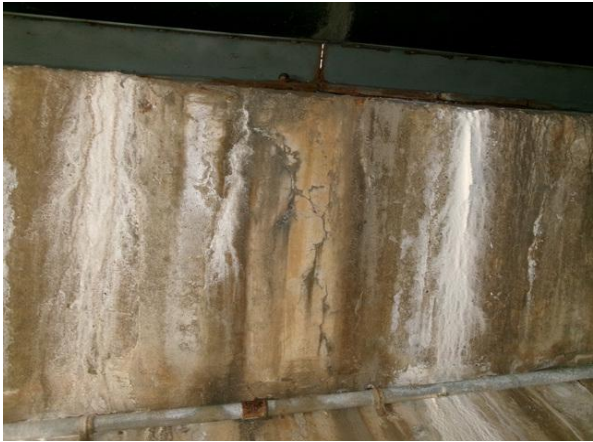
| 교대 | | | |
|---|---|---|---|
| 손상현황 | · A1 교대 망상균열 (1.0m×1.0m) | 손상현황 | · A1 교대 망상균열 (12.0m×3.0m) |
| 원 인 | · 시공초기 온도변화 및 건조수축 등 | 원 인 | · 시공초기 온도변화 및 건조수축 등 |

| 교대 | | | |
|---|---|---|---|
| 조치방안 | · 표면처리 | 조치방안 | · 표면처리 |

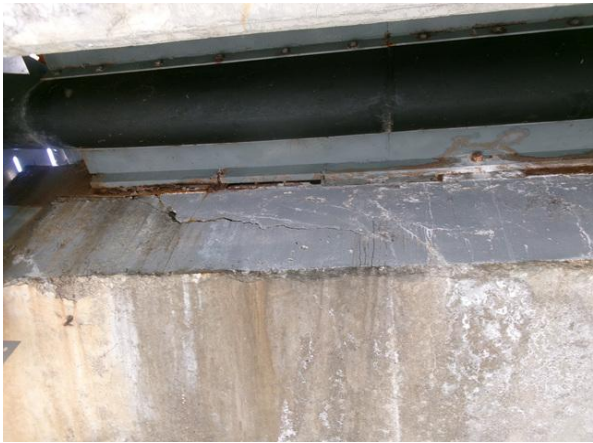
| 교대 | | | |
|---|---|---|---|
| 손상현황 | · A1 교대 박락 (12.0m×3.0m) | 손상현황 | · A1 교대 철근노출 (0.4m×0.1m) |
| 원 인 | · 장기공용, 우수유입 등 | 원 인 | · 시공미흡, 피복 두께 부족 등 |

| 교대 | | | |
|---|---|---|---|
| 조치방안 | · 단면보수 | 조치방안 | · 단면보수(방청) |

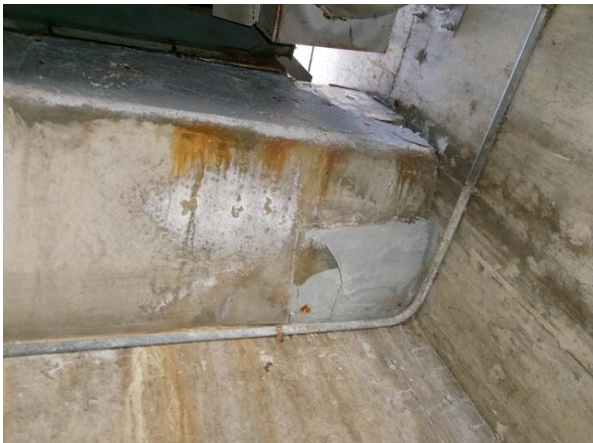
| 교대 | | | |
|---|---|---|---|
| 손상현황 | · A1 교대 보수부 들뜸 (0.6m×0.5m) | 손상현황 | · A1 교대 파손 (0.1m×0.1m) |
| 원 인 | · 시공미흡, 우수유입 등 | 원 인 | · 시공미흡, 외부충격 등 |

| 교대 | | | |
|---|---|---|---|
| 조치방안 | · 단면보수 | 조치방안 | · 단면보수 |

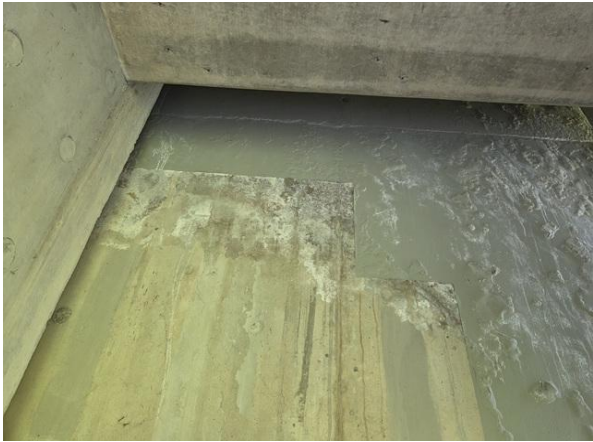
| 교대 | | | |
|---|---|---|---|
| 손상현황 | · A2 교대 균열(0.3mm미만) | 손상현황 | · A2 교대 균열(0.3mm미만) 보수됨 |
| 원 인 | · 시공초기 온도변화 및 건조수축 등 | 원 인 | · - |

| 교대 | | | |
|---|---|---|---|
| 조치방안 | · 표면처리 | 조치방안 | · 상태양호 |

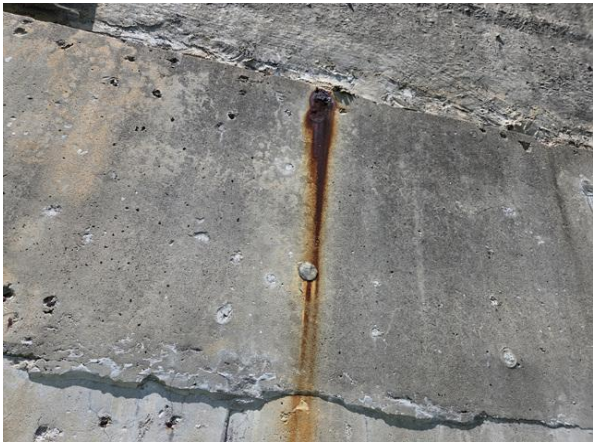
| 교대 | | | |
|---|---|---|---|
| 손상현황 | · A2 교대 녹물흔적(0.1m×1.2m) | 손상현황 | · A2 교대 백태(2.0m×1.0m) |
| 원 인 | · 장기공용, 우수유입 등 | 원 인 | · 장기공용, 우수유입 등 |

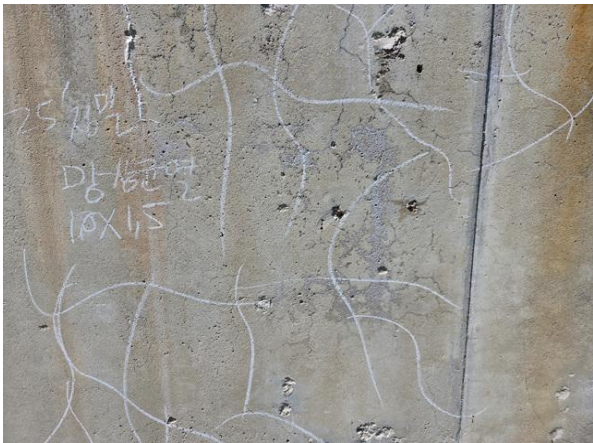
| 교대 | | | |
|---|---|---|---|
| 손상현황 | · A2 교대 망상균열(1.0m×1.5m) | 손상현황 | · A2 교대 표면오염(1.8m×1.5m) |
| 원 인 | · 시공초기 온도변화 및 건조수축 등 | 원 인 | · 우수유입 등 |

| 교대 | | | |
|---|---|---|---|
| 조치방안 | · 표면처리 | 조치방안 | · 주의관찰 |

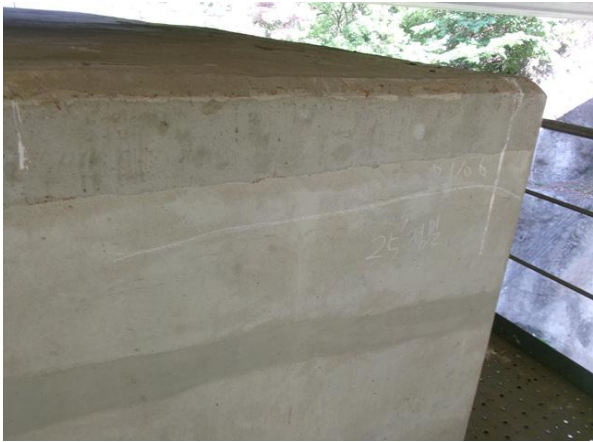
| 교각 | | | |
|---|---|---|---|
| 손상현황 | · P1 교각 균열(0.3mm미만) | 손상현황 | · P4 교각 균열(0.3mm미만) |
| 원 인 | · 건조수축, 거푸집 조기탈거 등 | 원 인 | · 건조수축, 거푸집 조기탈거 등 |

| 교각 | | | |
|---|---|---|---|
| 조치방안 | · 표면처리 | 조치방안 | · 표면처리 |

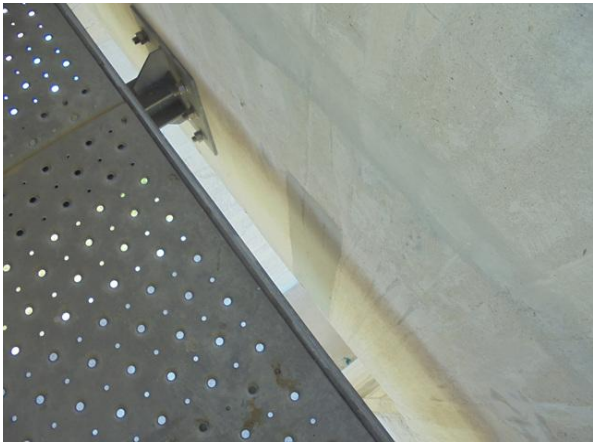
| 교각 | | | |
|---|---|---|---|
| 손상현황 | · P4 교각 균열(0.3mm미만) 보수됨 | 손상현황 | · P5 교각 균열(0.3mm미만) 보수됨 |

| 교각 | | | |
|---|---|---|---|
| 조치방안 | · 상태양호 | 조치방안 | · 상태양호 |

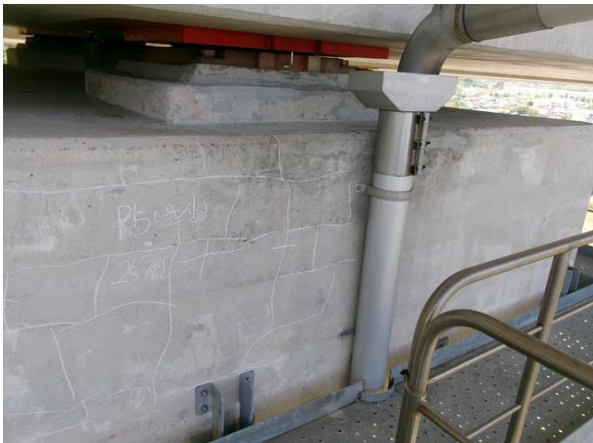
| 교각 | | | |
|---|---|---|---|
| 손상현황 | · P5 교각 망상균열(4.0m×0.8m) | 손상현황 | · P6 교각 균열(0.3mm미만) |
| 원 인 | · 건조수축, 거푸집 조기탈거 등 | 원 인 | · 건조수축, 거푸집 조기탈거 등 |

| 교각 | | | |
|---|---|---|---|
| 조치방안 | · 표면처리 | 조치방안 | · 표면처리 |

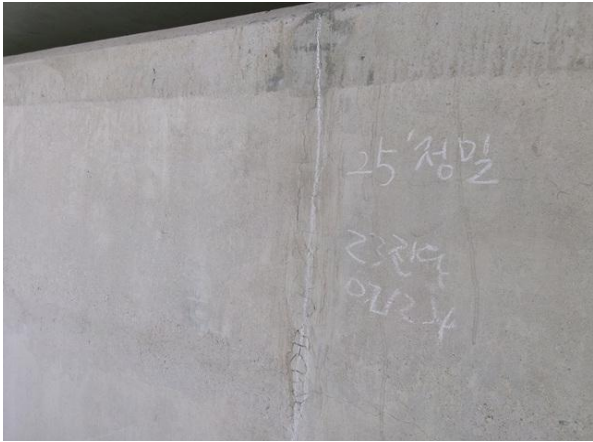
| 교각 | | | |
|---|---|---|---|
| 손상현황 | · P7 교각 균열(0.3mm미만) | 손상현황 | · P9 교각 균열(0.3mm미만) |
| 원 인 | · 건조수축, 거푸집 조기탈거 등 | 원 인 | · 건조수축, 거푸집 조기탈거 등 |

| 교각 | | | |
|---|---|---|---|
| 조치방안 | · 표면처리 | 조치방안 | · 표면처리 |

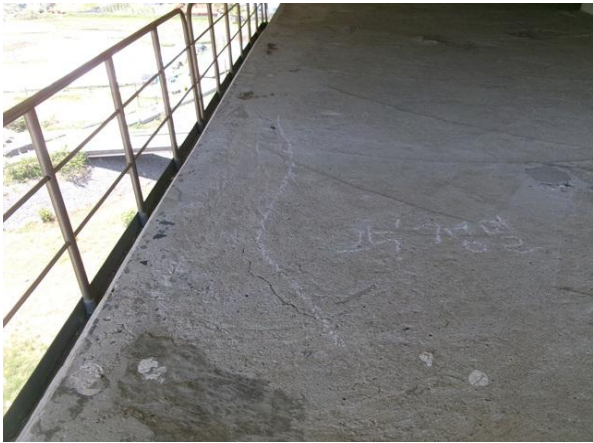
| 교각 | | | |
|---|---|---|---|
| 손상현황 | · P9 교각 균열(0.3mm미만) | 손상현황 | · P10 교각 파손(0.1m×0.1m) |
| 원 인 | · 건조수축, 거푸집 조기탈거 등 | 원 인 | · 외부충격, 시공미흡 등 |

| 교각 | | | |
|---|---|---|---|
| 조치방안 | · 표면처리 | 조치방안 | · 단면보수 |

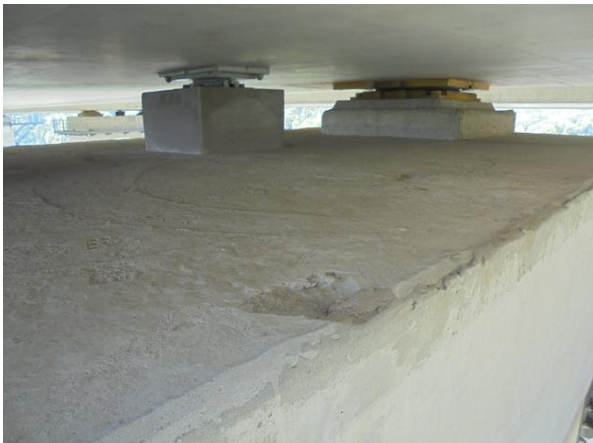
| 교각 | | | |
|---|---|---|---|
| 손상현황 | · P12 교각 파손(0.2m×0.2m) | 손상현황 | · P12 교각 박락(1.0m×0.2m) |
| 원 인 | · 외부충격, 시공미흡 등 | 원 인 | · 외부충격, 시공미흡 등 |

| 교각 | | | |
|---|---|---|---|
| 조치방안 | · 단면보수 | 조치방안 | · 단면보수 |

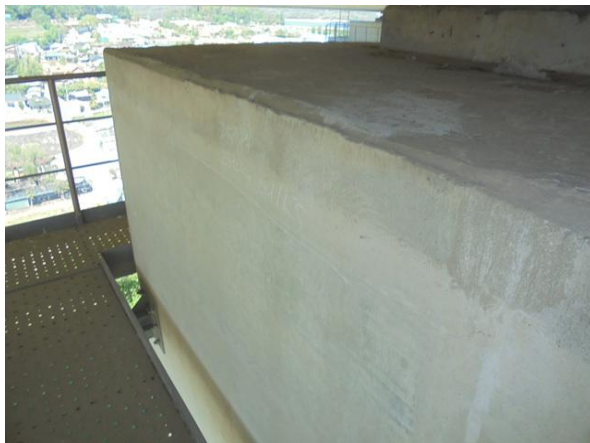
| 손상현황 | · P13 교각 균열(0.3mm미만) |
| 원 인 | · 건조수축, 거푸집 조기탈거 등 |

| 조치방안 | · 표면처리 |

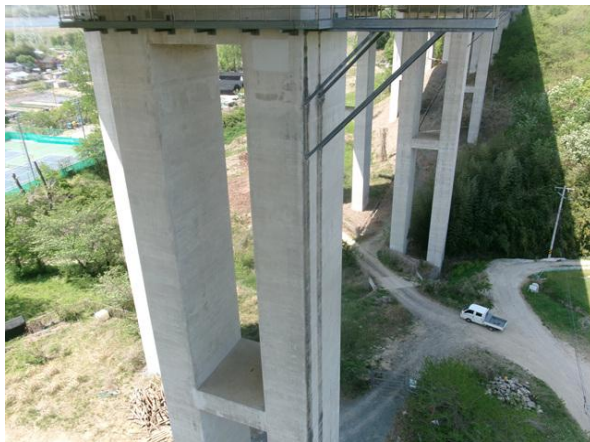
| 손상현황 | · P14 교각 표면오염(0.5m×36.0m×2ea) |
| 원 인 | · 외기노출, 우수유입 등 |

| 조치방안 | · 주의관찰 |

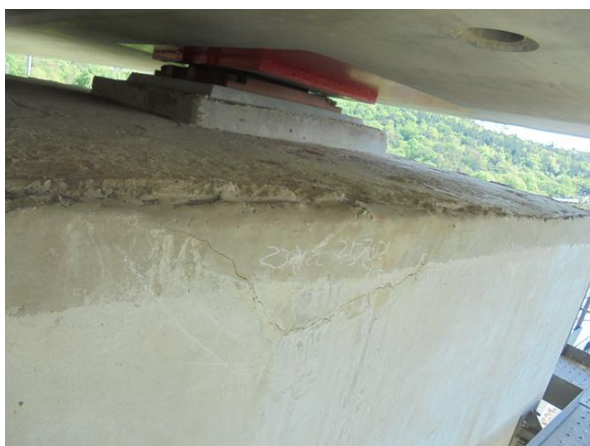
| 손상현황 | · P15 교각 박락(0.3m×1.0m) |
| 원 인 | · 외부충격, 시공미흡 등 |

| 조치방안 | · 단면보수 |

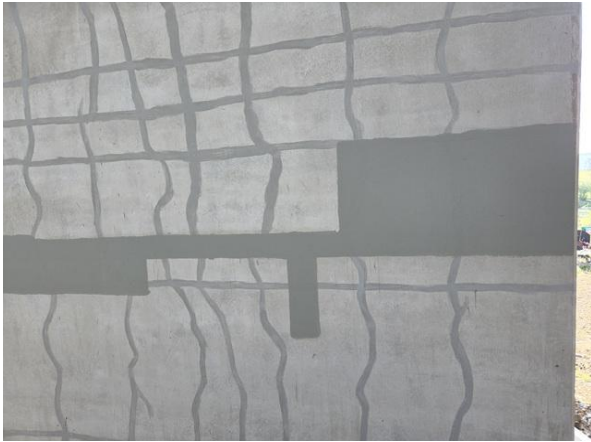
| 교각 | | | |
|---|---|---|---|
| 손상현황 | · P17 교각 균열(0.3mm미만) 보수됨 | 손상현황 | · P17 교각 파손(0.2m×0.2m) |

| 교각 | | | |
|---|---|---|---|
| 조치방안 | · 상태양호 | 조치방안 | · 단면보수 |

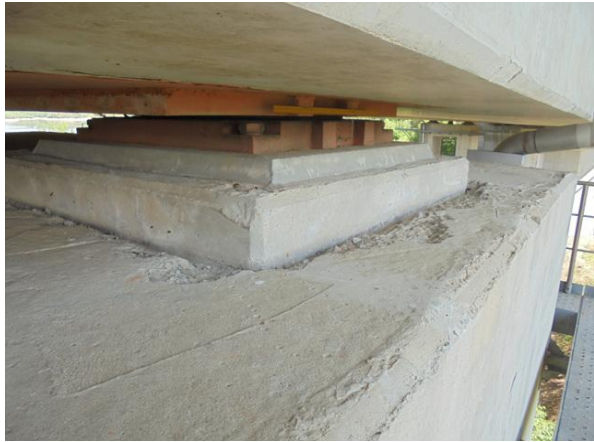
| 교각 | | | |
|---|---|---|---|
| 원 인 | · - | 원 인 | · 외부충격, 시공미흡 등 |

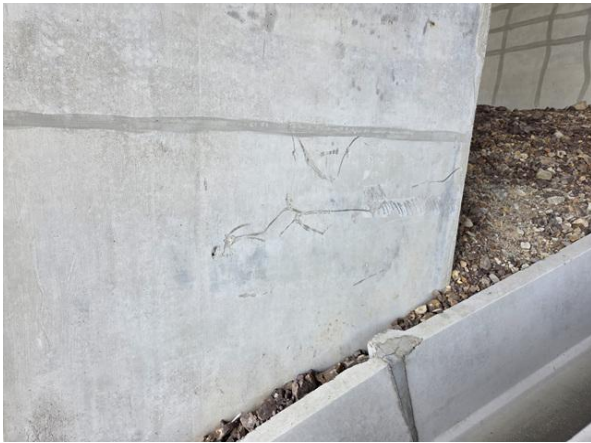
| 교각 | | | |
|---|---|---|---|
| 손상현황 | · P18 교각 균열(0.2m×0.2m×3ea) | 손상현황 | · P19 교각 균열(0.3mm이상) 보수됨 |
| 원 인 | · 건조수축, 거푸집 조기탈거 등 | 원 인 | · - |

| 교각 | | | |
|---|---|---|---|
| 조치방안 | · 표면처리 | 조치방안 | · 상태양호 |

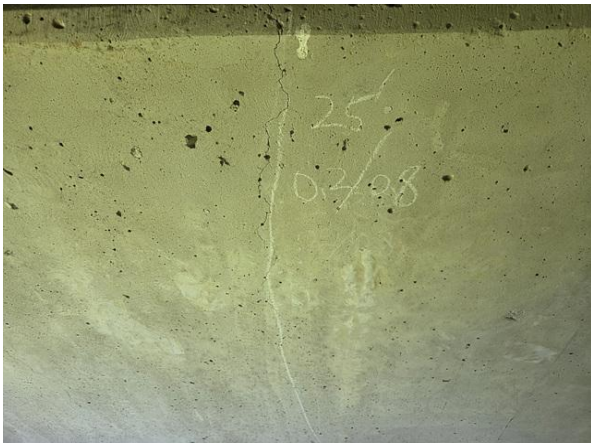
| 교각 | | | |
|---|---|---|---|
| 손상현황 | · P21 교각 균열(0.3mm미만) | 손상현황 | · P21 교각 망상균열(1.0m×1.0m) |
| 원 인 | · 건조수축, 거푸집 조기탈거 등 | 원 인 | · 건조수축, 거푸집 조기탈거 등 |

| 교각 | | | |
|---|---|---|---|
| 조치방안 | · 표면처리 | 조치방안 | · 표면처리 |

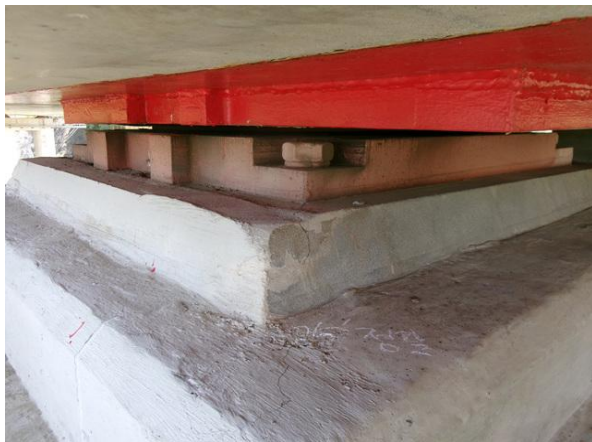
| 손상현황 | · P3-SH2 무수축물탈 박리 (0.2m×0.2m) |
| 원 인 | · 시공미흡, 다짐미흡, 장기공용 등 |

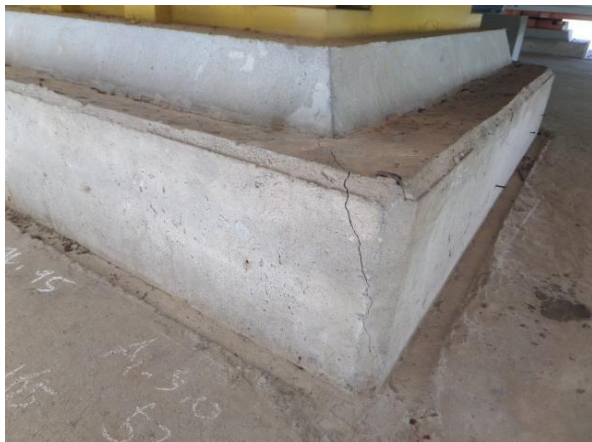
| 손상현황 | · P16-SH1 받침콘크리트 박리(0.4m×0.2m) |
| 원 인 | · 시공미흡, 다짐미흡, 장기공용 등 |

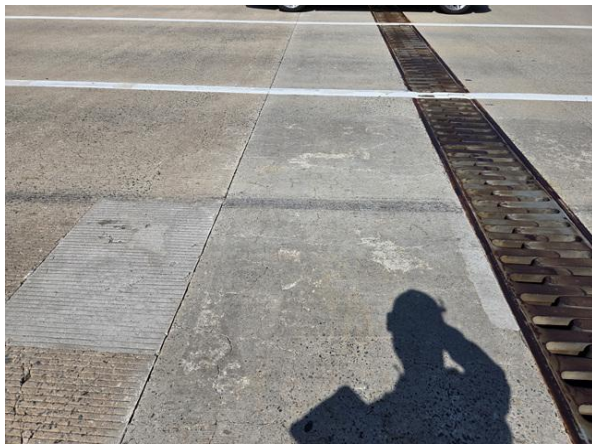
손상현황 · A1 후타재 망상균열(1.5m×7.0m)

원 인 · 건조수축, 차량 반복통행 등

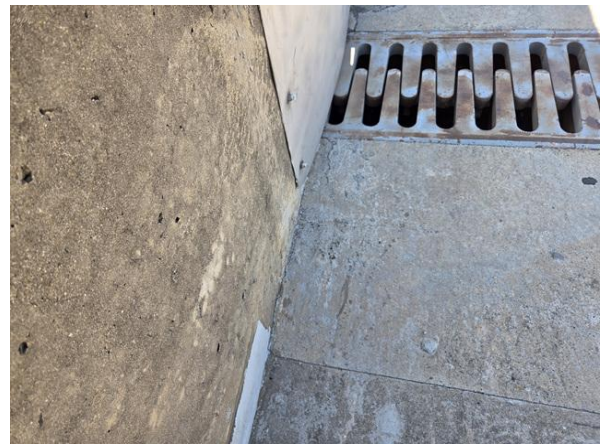
손상현황 · A1 후타재 파손(0.1m×1.0m)

원 인 · 차량 반복통행, 장기공용 등

조치방안 · 단면보수

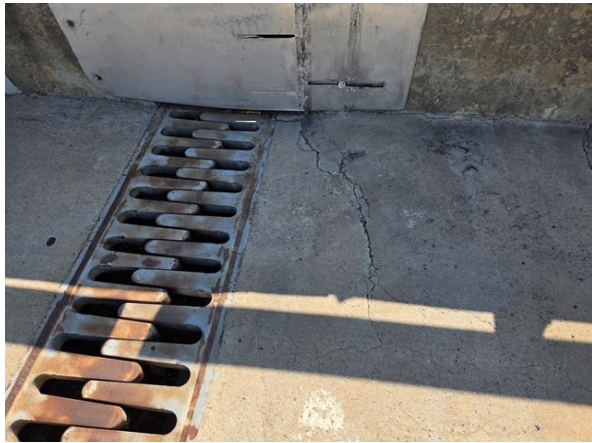
손상현황 · A1 후타재 파손(0.5m×1.0m)

원 인 · 차량 반복통행, 장기공용 등

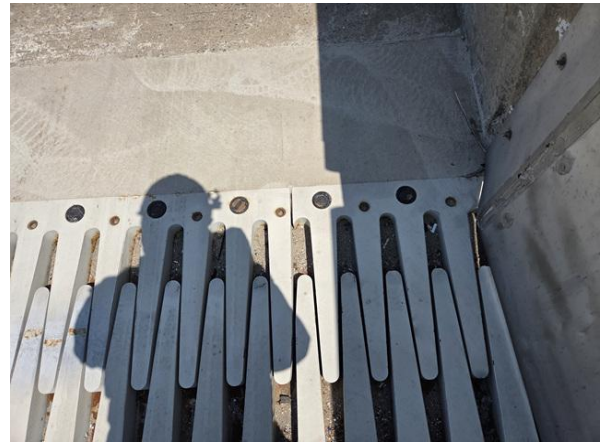
손상현황 · P19-1 유간 토사퇴적(L=2.0m)

원 인 · 차량통행, 장기공용 등

조치방안 · 정비

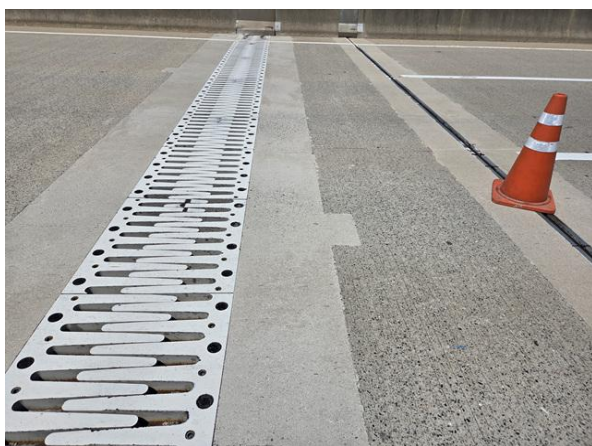
손상현황 · P19-1 후타재 망상균열(0.5m×7.0m×2ea)

원 인 · 건조수축, 차량 반복통행 등

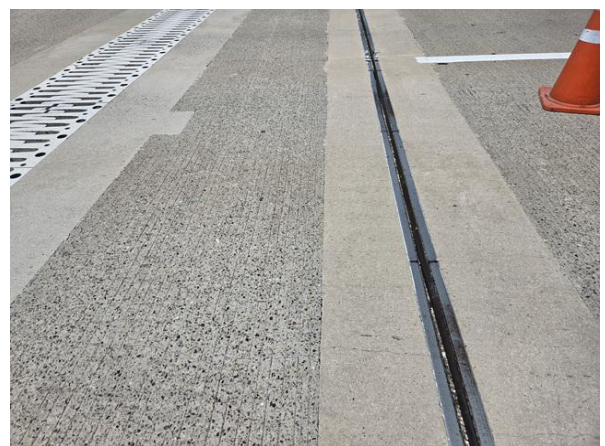
손상현황 · P19-2 후타재 균열(0.3mm미만)

조치방안 · 표면처리

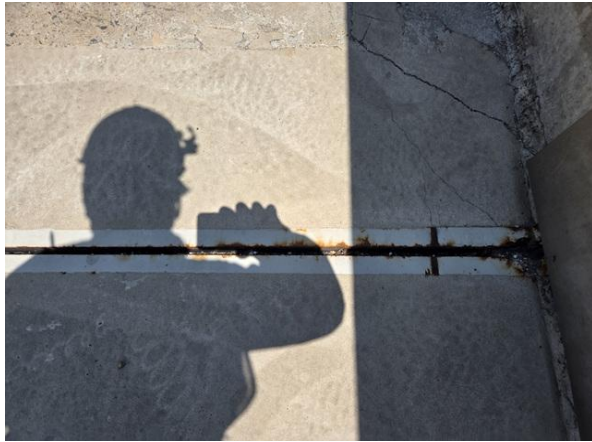
| 손상현황 | · A2 유간 토사퇴적(L=1.0m) | 손상현황 | · A2 후타재 균열(0.3mm미만) |
| 원 인 | · 차량통행, 장기공용 등 | 원 인 | · 건조수축, 차량 반복통행 등 |

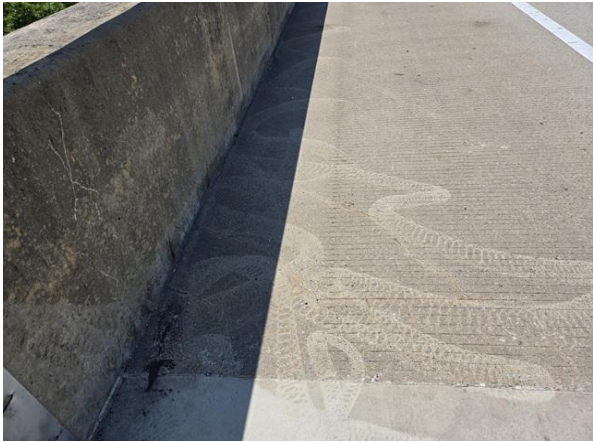
| 교면포장 | | | |
|---|---|---|---|
| 손상현황 | · S19 포장 망상균열(3.0×8.0) | 손상현황 | · S22 포장 균열(L=3.0m) |
| 원 인 | · 건조수축, 장기공용 등 | 원 인 | · 건조수축, 장기공용 등 |

| 교면포장 | | | |
|---|---|---|---|
| 조치방안 | · 주의관찰 | 조치방안 | · 주의관찰 |

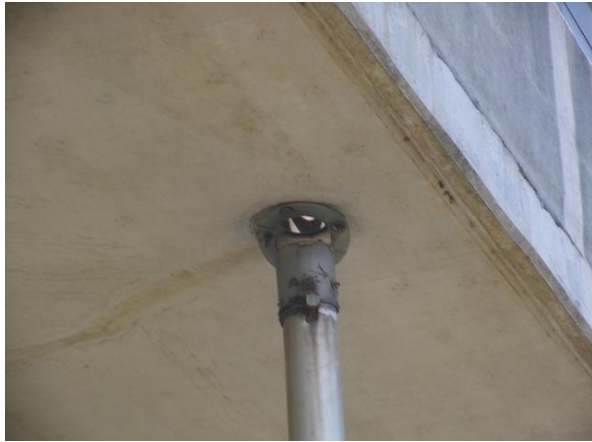
| 손상현황 | · S8 배수관 파손(1EA) |
| 원 인 | · 공용기간 증가, 외부충격 등 |

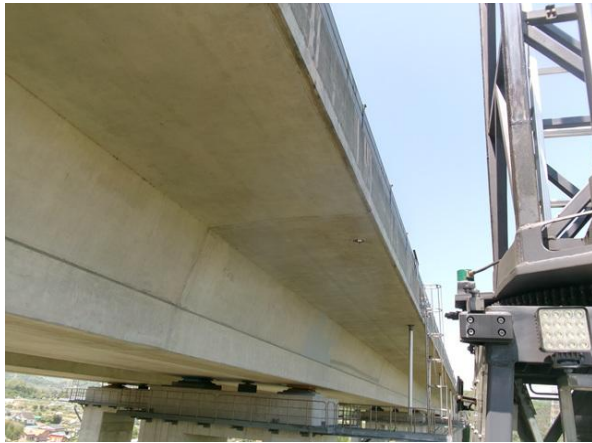
| 손상현황 | · S9 배수관 탈락(1EA) |
| 원 인 | · 공용기간 증가, 외부충격 등 |

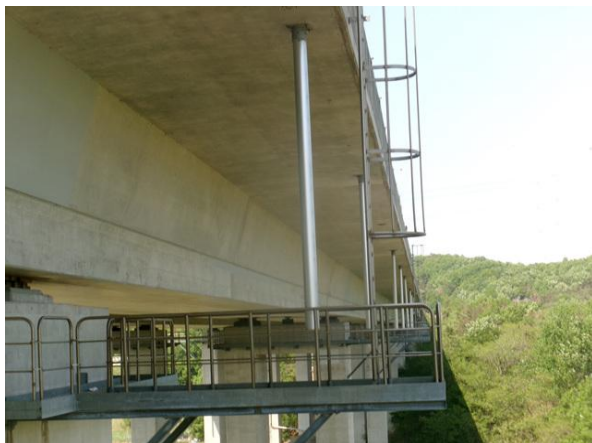
| 손상현황 | · S14 배수관 위치불량(1EA) |
| 원 인 | · 시공미흡 등 |

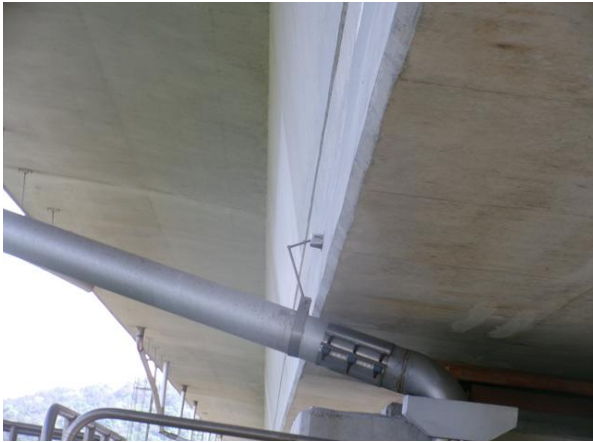
| 배수시설 | | | |
|---|---|---|---|
| 손상현황 | · S18 지지대 볼트풀림(1EA) | 손상현황 | · S19 배수관 탈락(1EA) |
| 원 인 | · 공용기간 증가 등 | 원 인 | · 공용기간 증가, 외부충격 등 |

| 배수시설 | | | |
|---|---|---|---|
| 조치방안 | · 재설치 | 조치방안 | · 재설치 |

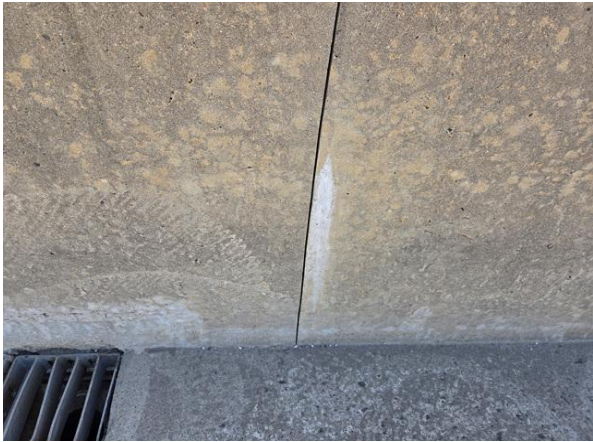
| 손상현황 | · S3 방호벽 백태(0.1×0.2) | 손상현황 | · S3 방호벽 균열(0.3mm미만) |
| 원 인 | · 우수유입, 장기공용 등 | 원 인 | · 건조수축, 거푸집 조기탈거 등 |

| 조치방안 | · 표면처리 | 조치방안 | · 표면처리 |

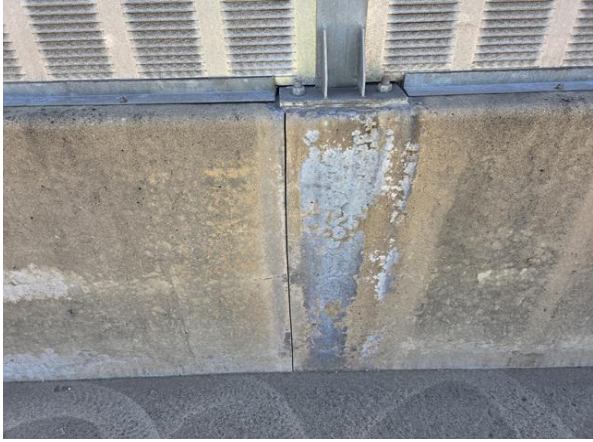
| 손상현황 | · S4 방호벽 망상균열(0.6×0.8) | 손상현황 | · S4 방호벽 파손(0.1×0.1) |
| 원 인 | · 건조수축, 거푸집 조기탈거 등 | 원 인 | · 외부충격 등 |

| 조치방안 | · 표면처리 | 조치방안 | · 단면보수 |

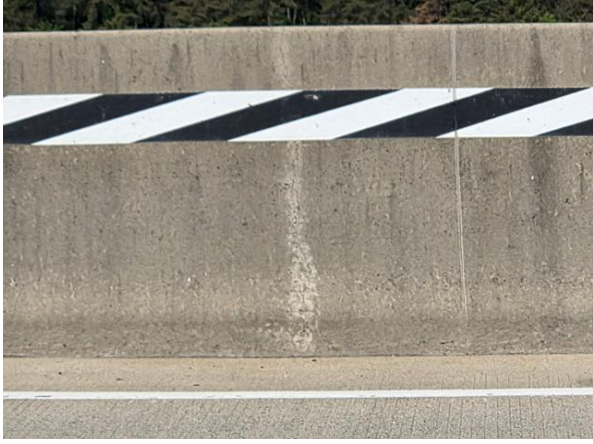
| 손상현황 | · S5 중앙분리대 균열(0.3mm미만) | 손상현황 | · S6 방호벽 재료분리(0.1×0.3) |
| 원 인 | · 건조수축, 거푸집 조기탈거 등 | 원 인 | · 시공시 다짐미흡 등 |

| 조치방안 | · 표면처리 | 조치방안 | · 단면보수 |

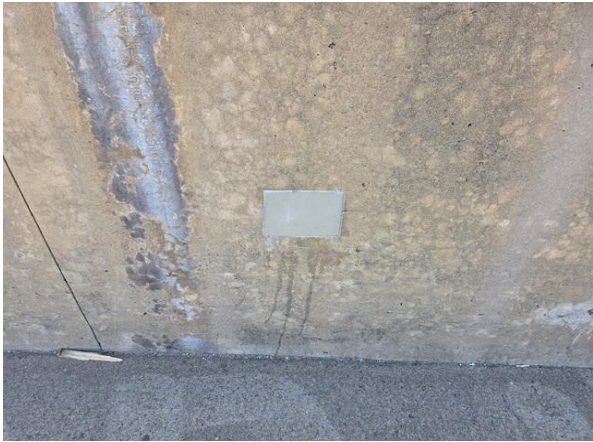
| 손상현황 | · S7 방호벽 철근노출 보수됨 | 손상현황 | · S9 방호벽 균열(0.3mm미만) |
| 원 인 | · - | 원 인 | · 건조수축, 거푸집 조기탈거 등 |

| 조치방안 | · 상태양호 | 조치방안 | · 표면처리 |

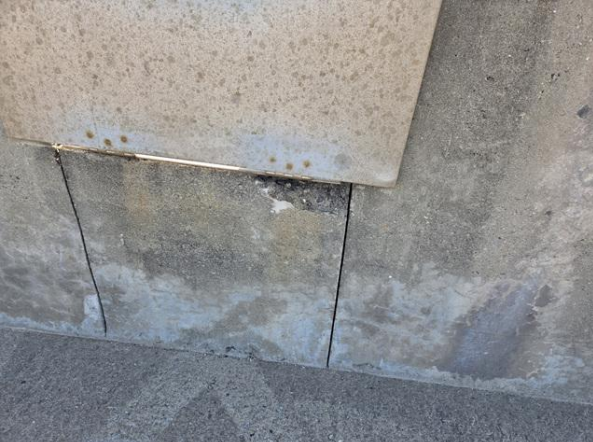
| 손상현황 | · S9 방호벽 파손(0.2×0.1) | 손상현황 | · S13 중앙분리대 균열(0.3×3.0) |
| 원 인 | · 외부충격 등 | 원 인 | · 외부충격 등 |

| 조치방안 | · 단면보수 | 조치방안 | · 표면처리 |

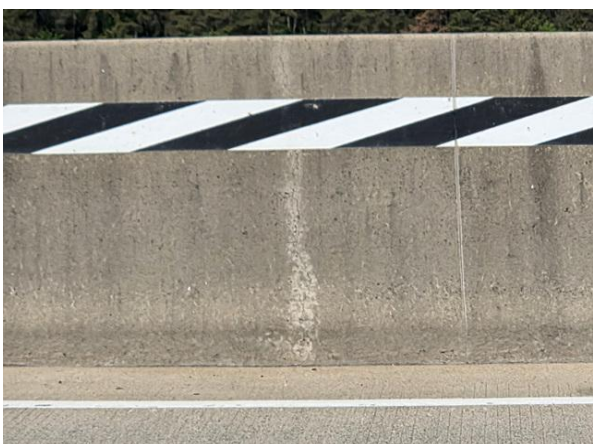
| 손상현황 | · S5 중앙분리대 균열(0.3mm미만) | 손상현황 | · S4 방호벽 재료분리(0.1×0.3) |
| 원 인 | · 건조수축, 거푸집 조기탈거 등 | 원 인 | · 시공시 다짐미흡 등 |

| 조치방안 | · 표면처리 | 조치방안 | · 단면보수 |

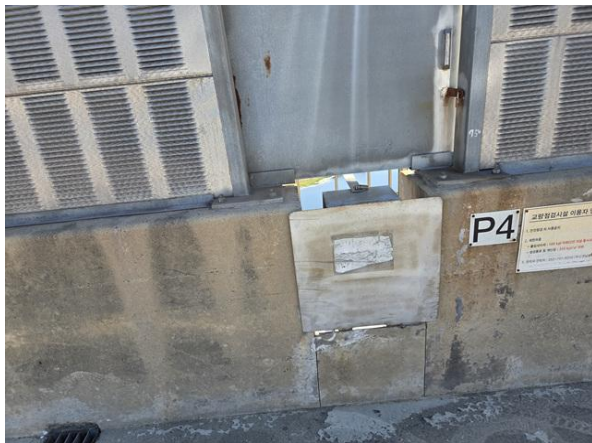
| 손상현황 | · P4 수직출입구 파손(1EA) 보수됨 |
| 원 인 | · - |
