회야대교(울산)

## 작업사진 및 손상현황

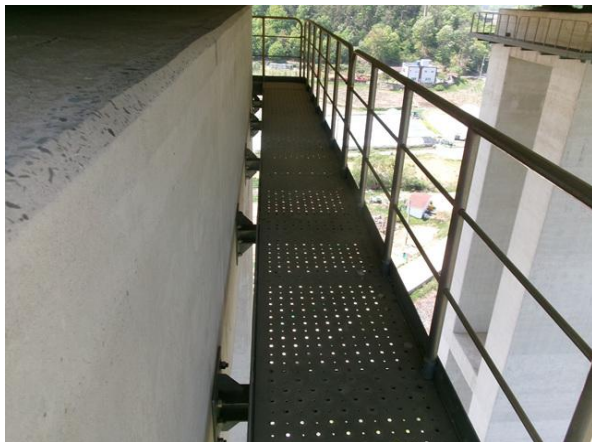
| 손상현황 | · P7 점검통로 브라켓 및 앵커 상태양호 |
| 원 인 | · - |
