| 영역명 | | 2023년 부산울산고속도로 정밀안전점검 및 성능평가용역 | | |

동부산IC1교 교각 P2 외관조사망도

동부산IC1교 교각 P5 외관조사망도

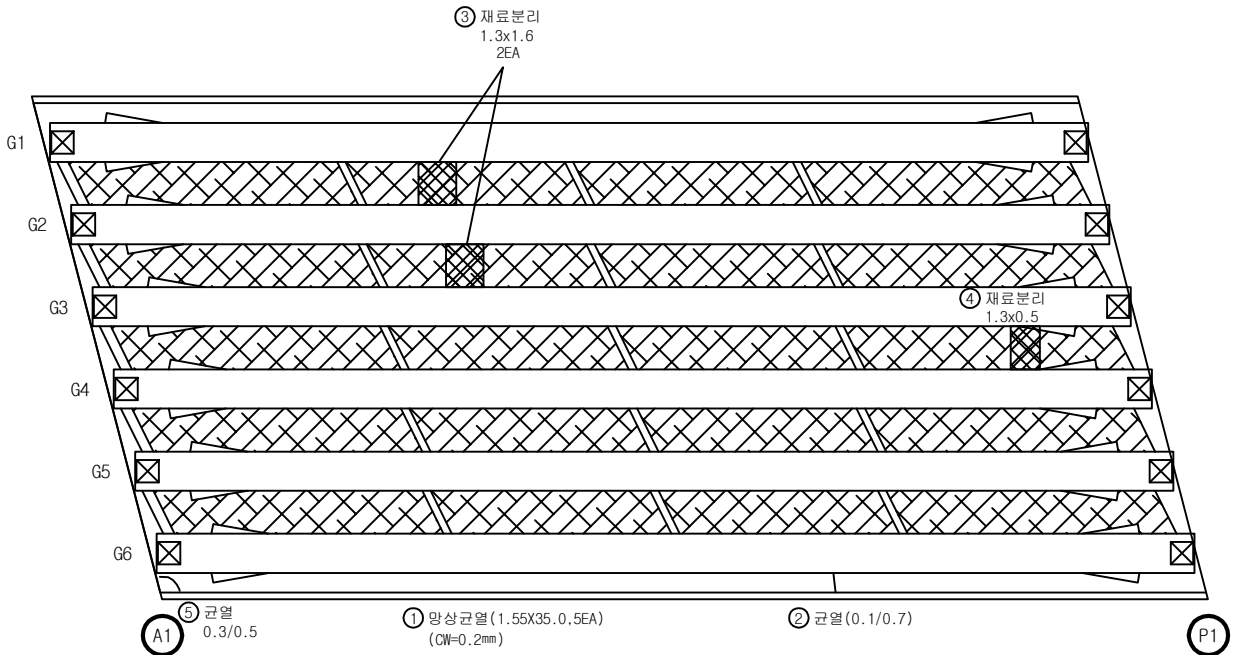
| 영역명 | | 2023년 부산울산고속도로 정밀안전점검 및 성능평가용역 | | | |
|---|---|---|---|---|---|
| | 철근노출 | 철근노출 | 누수, 습윤 | 백태 | No. 007 |

| 번호 | 선/구 | 부재명 | 손 상 현 황 | 손 상 규 모 | | | | | | 비고 |
|---|---|---|---|---|---|---|---|---|---|---|
| 1 | 구 | 바닥판 | 망상균열 | 0.1 | 1.6 | 36.5 | 5 | m <sup>2</sup> | 282.88 | |

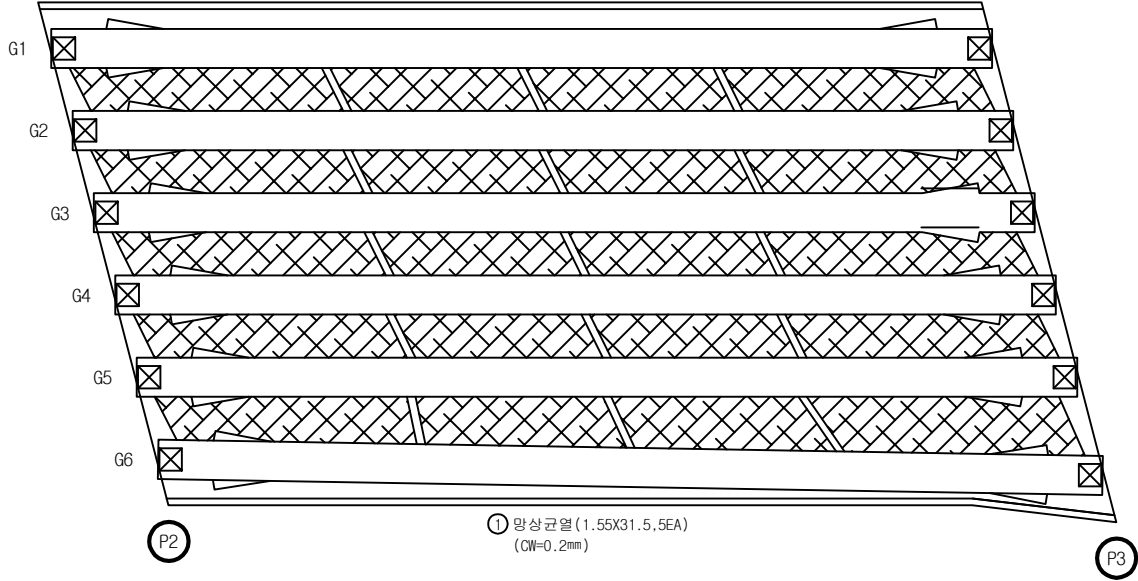
| 망상균열 | 파손, 박리 | 누수, 습윤 | 백태 | No. | 009 |

| 번호 | 선/구 | 부재명 | 손 상 현 황 | 손 상 규 모 | | | | | | 비고 |
|---|---|---|---|---|---|---|---|---|---|---|
| 1 | 구 | 바닥판 | 망상균열 | 0.1 | 1.6 | 31.5 | 5 | ㎡ | 244.13 | |
| 2 | 구 | G1-2 | 균열부백태 | | 1.5 | | 1 | m | 1.50 | |

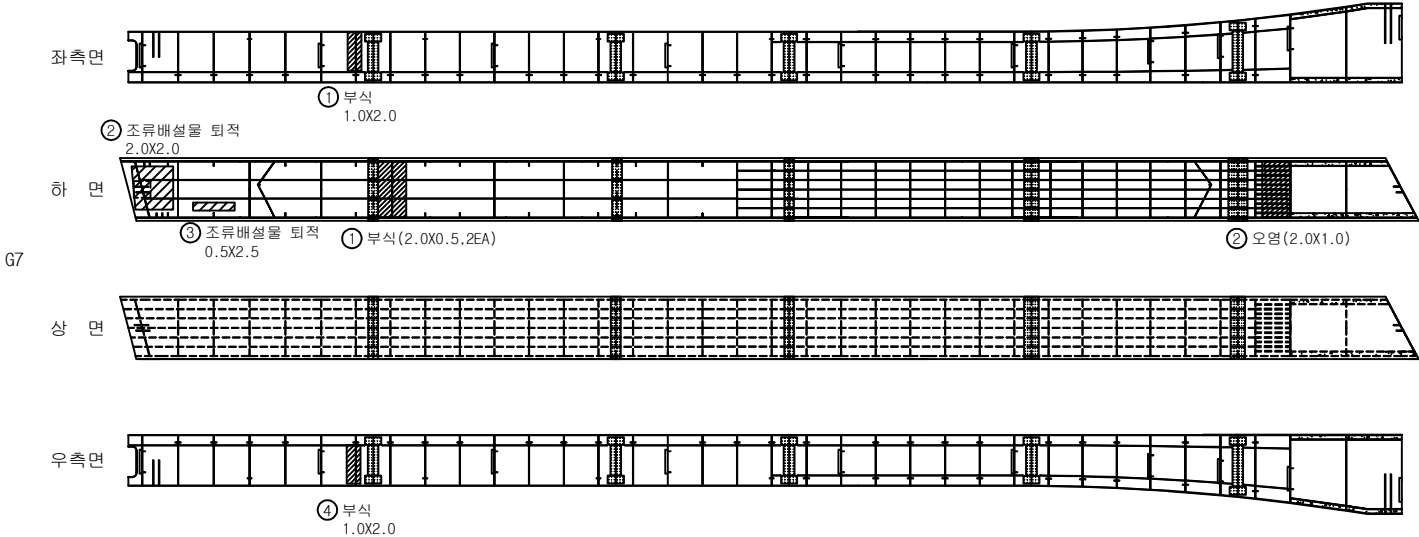
| 영역명 | | | 2023년 부산울산고속도로 정밀안전점검 및 성능평가용역 | | |
|---|---|--|---|---|---|
| | 철근노출 | | 누수, 습윤 | 백태 | No. 032 |

| 번호 | 신/구 | 부재명 | 손 상 현 황 | 손 상 규 모 | | | | | | 비고 |
|---|---|---|---|---|---|---|---|---|---|---|
| 1 | 신 | G7LW | 부식 | | 1.0 | 2.0 | 1 | ㎡ | 2.00 | |
| 4 | 신 | G7RW | 부식 | | 1.0 | 2.0 | 1 | ㎡ | 2.00 | |
