상 주 ~ 영 천 고 속 도 로 민 간 투 자 사 업 ( 3 공 구 )

# 초 기 점 검 보 고 서

( 준 공 )

(주)큰사람이엔씨

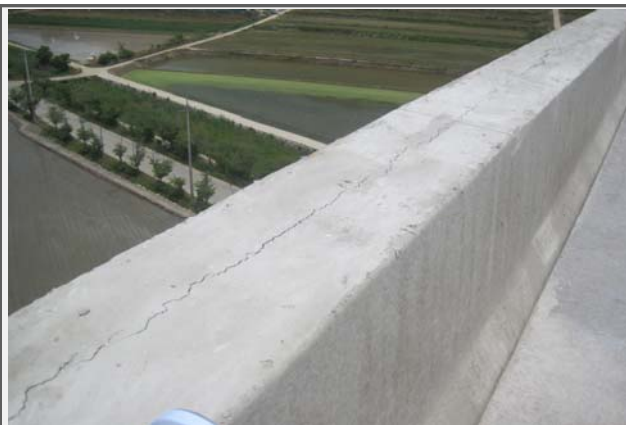
내 용 S1 방호벽 상단 균열

- 방호벽 및 중분대는 전반적으로 양호한 상태로 조사되었으나 일부 국부적으로 시공초기 건조수축 및 수화열에 의한 균열, 박리 등이 발생된 것으로 조사되었다.
- 조사된 손상은 점검 기간 내 대부분 보수를 실시하고 있었으며 일부는 보수가 완료된 상태인 것으로 조사되었다. 보수 상태는 대부분 전반적으로 양호한 상태를 유지하고 있는 것으로 조사되었으나, 지속적인 유지관리(점검, 진단)시 보수부위에 대해서는 주기적인 점검 및 관리가 요구된다.

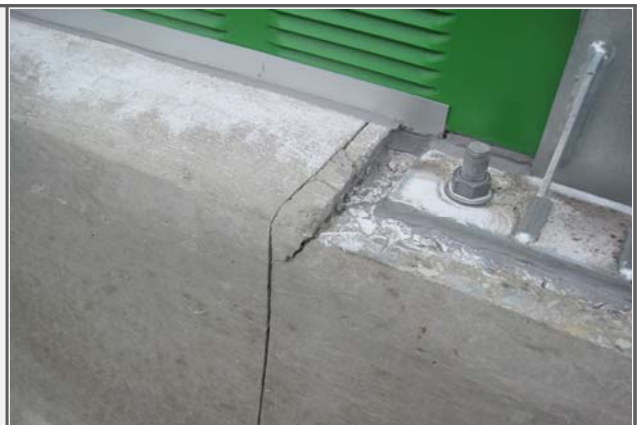
내 용 S2 방호벽 콘크리트 박리

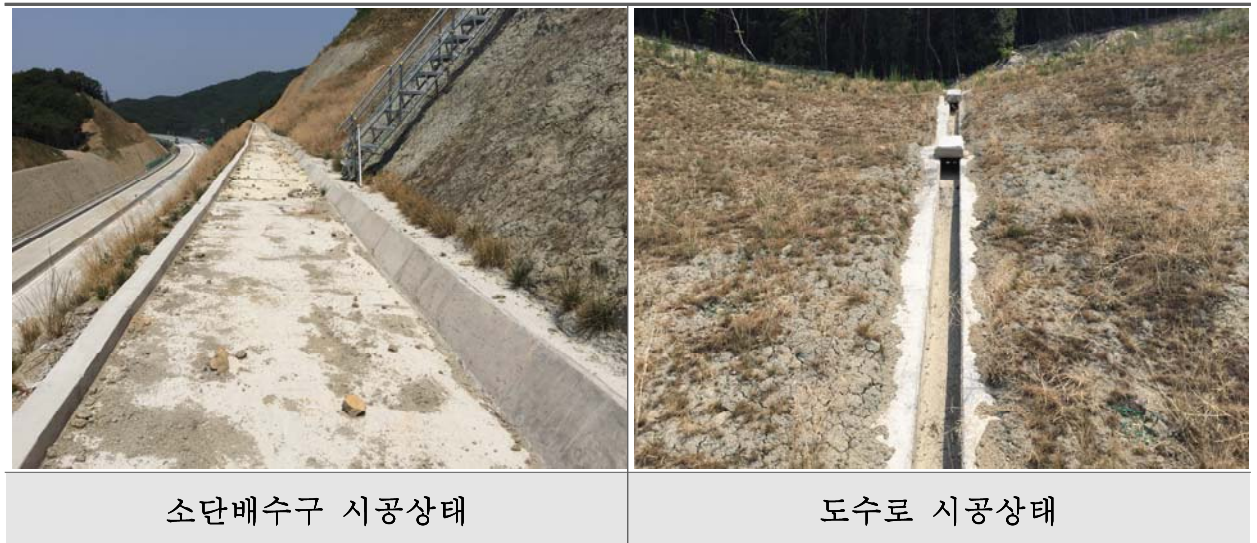
- 1) 산마루배수구와 소단배수구의 우수가 유입되는 도수로가 시공된 상태이며, 외관조사결과 특이손상이 없는

양호한 것으로 조사되었다.

- 2) 산마루배수구의 경우 낙엽, 토사, 유목 등은 퇴적되지 않은 것으로 조사되었으며, 외관조사결과 특이손상이 없는 양호한 것으로 조사되었다.

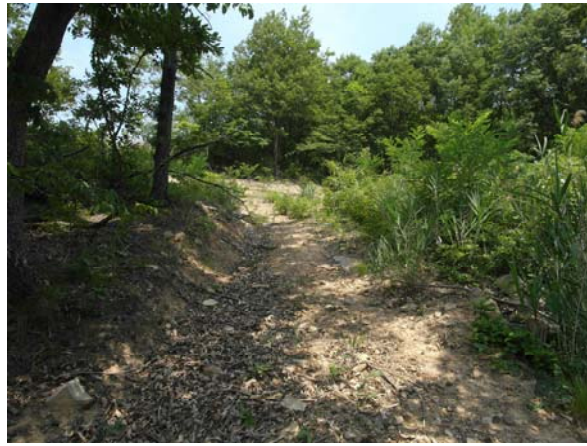
- 1) 비탈면 상부 조사결과 인장균열, 지반변형 등의 비탈면 안정성에 영향을 미칠만한 특별한 손상은 없는 것으로 조사되었다.
- 2) STA.1+400지점에 토층심도는 4.0m, 비탈면높이는 49.0m이며, 토층심도율은 0.08로 암반사면으로 구분되어진다.
- 3) 비탈면의 풍화상태는 심한풍화(HW)에서 풍화잔류토(RS)의 상태로, 사면 저부에서 상부로 풍화의 진전이 이루어진 상태이다.
- 4) 낙석방지울타리가 시공된 상태이며, 외관조사 결과 특이손상이 없는 양호한 것으로 조사되었다.

상부 비탈면 및 수목 상태

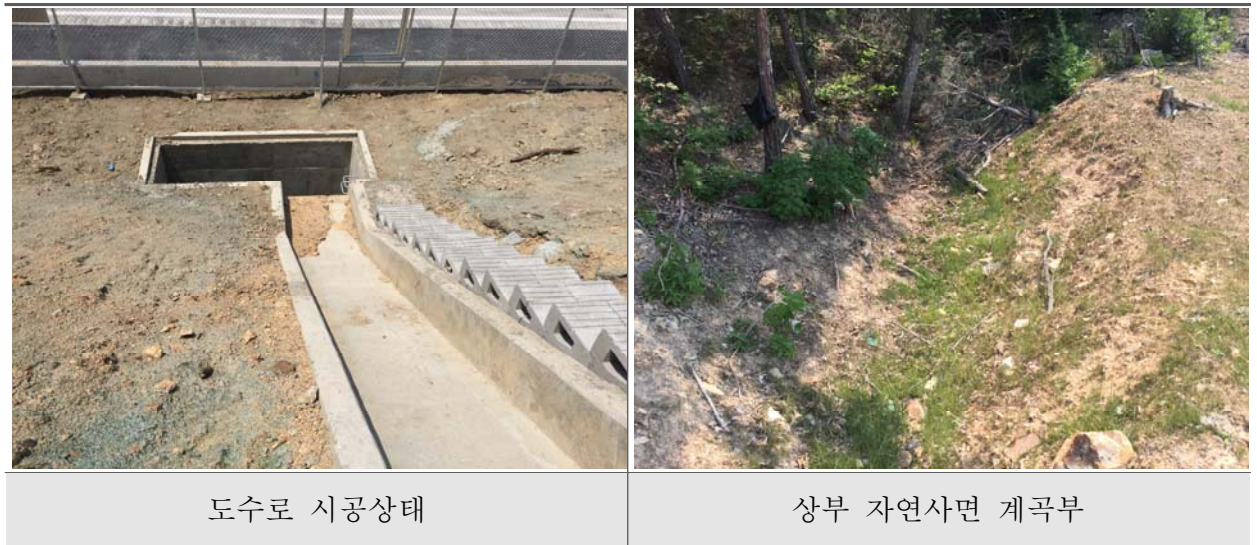
- 1) 산마루배수구와 소단배수구의 우수가 유입되는 도수로가 시공된 상태이며, 외관조사결과 특이손상이 없는

양호한 것으로 조사되었다.

- 2) 배수구의 경우 배수기능을 저하시키는 낙엽, 토사, 유목 등의 유실물은 퇴적되지 않은 것으로 조사되었다.

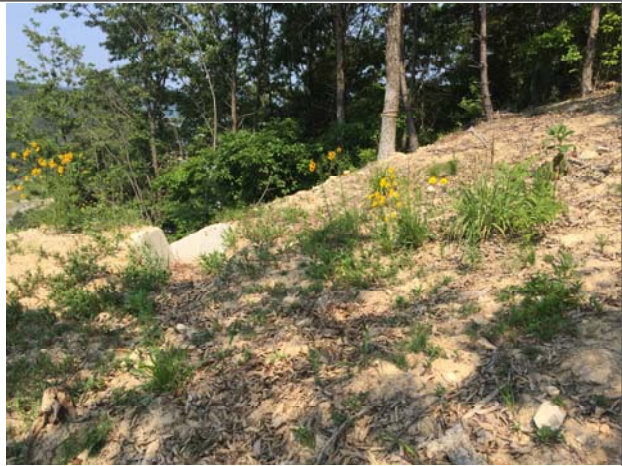
- 1) 비탈면 상부 조사결과 인장균열, 지반변형 등의 비탈면 안정성에 영향을 미칠만한 특별한 손상은 없는 것으로 조사되었다.
- 2) STA.2+240지점에 토층심도는 4.0m, 비탈면높이는 30.0m이며, 토층심도율 0.13의 암반사면으로 구분되어진다.
- 3) 비탈면의 풍화상태는 심한풍화(HW)에서 풍화잔류토(RS)의 상태이다.
- 4) 낙석방지울타리가 시공된 상태이며, 외관조사 결과 특이손상이 없는 양호한 것으로 조사되었다.

상부 비탈면 및 수목 상태

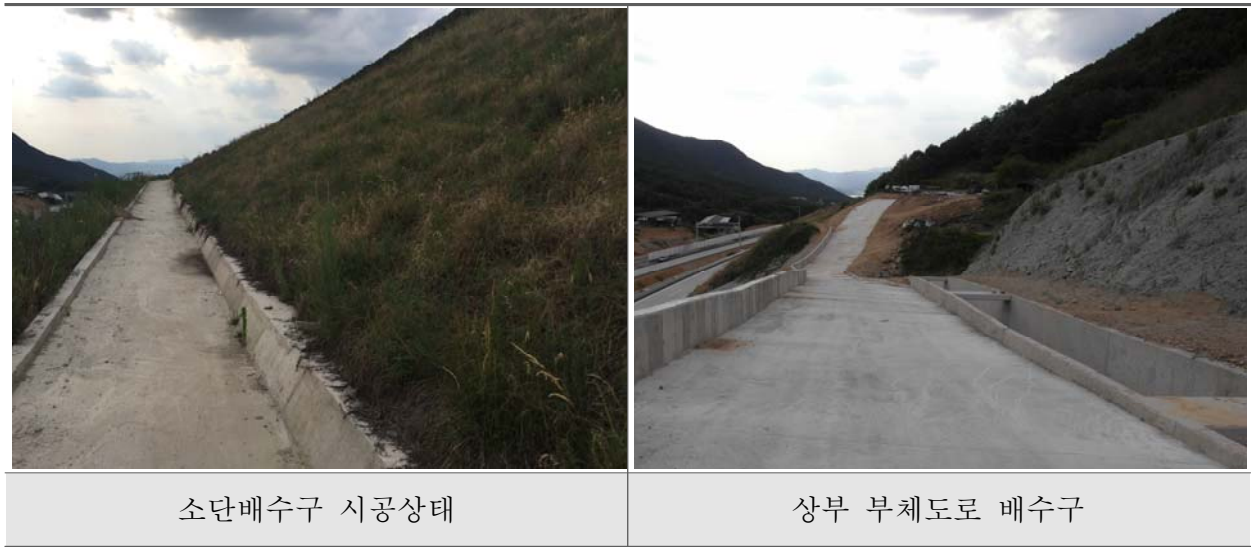
- 1) 소단배수구와 도수로가 시공된 상태이며, 외관조사결과 특이손상이 없는 양호한 것으로 조사되었다.
- 2) 상부 부체도로에 연결하여 배수구가 시공되었으며, 외관조사결과 특이손상이 없는 양호한 것으로 조사되었다.

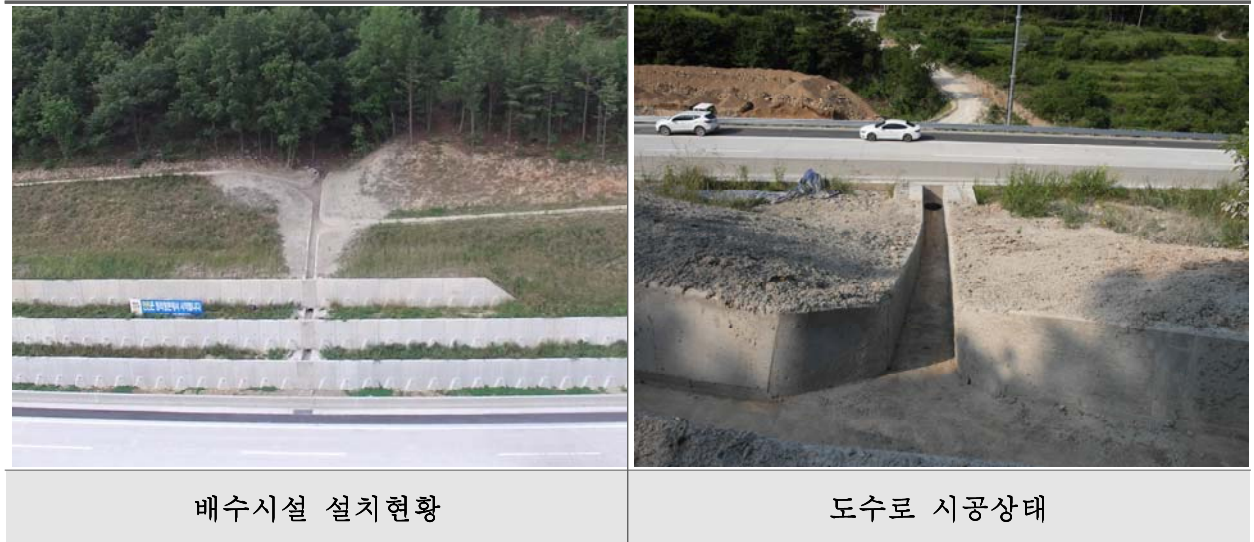
- 1) 산마루배수구와 계곡부의 우수가 유입되는 도수로가 시공된 상태이며, 외관조사결과 특이손상이 없는 양호한 것으로 조사되었다.
- 2) 산마루배수구의 경우 낙엽, 토사, 유목 등은 퇴적되지 않은 것으로 조사되었으며, 외관조사결과 특이손상이 없는 양호한 것으로 조사되었다..

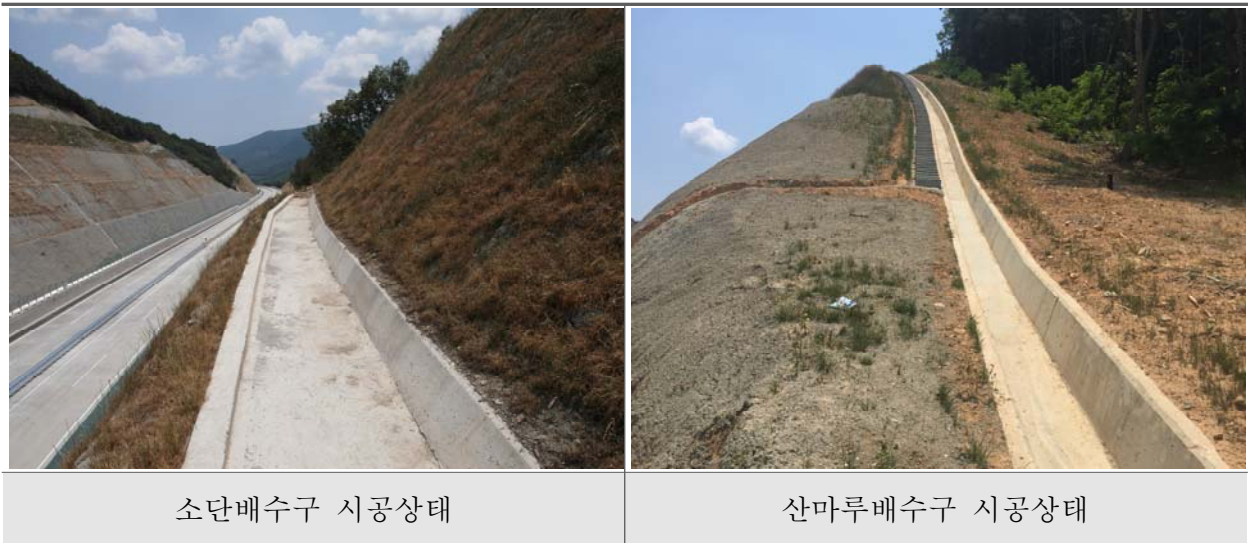
- 1) 소단배수구와 산마루배수구가 시공된 상태이며, 외관조사결과 특이 손상이 없는 양호한 것으로 조사되었다.
- 2) 산마루배수구의 경우 낙엽, 토사, 유목 등의 유실물은 퇴적되지 않은 것으로 조사되었다.

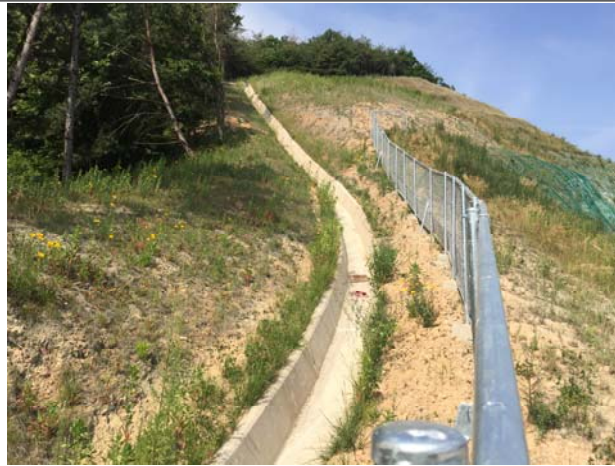
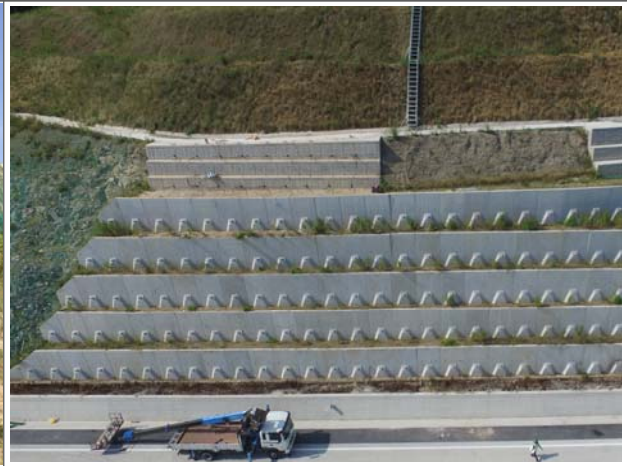
- 1) 비탈면 상부 조사결과 인장균열, 지반변형 등의 비탈면 안정성에 영향을 미칠만한 특별한 손상은 없는 것으로 조사되었다.
- 2) STA.9+940지점에 토층심도는 1.0m미만, 비탈면높이는 40.0m이며, 토층심도율은 0.03으로 암반사면으로 구분되어진다.
- 3) 암반의 풍화상태는 보통풍화(MW)에서 심한풍화(HW)이며, 파쇄가 발달된 상태를 보이고 있다.
- 4) 비탈면 보강공으로 절토부옹벽과 계단식옹벽이 설치되어 있으며 낙석방지를 위해 낙석방지망이 시공되어 있는 상태이다.

상부 비탈면 및 수목 상태

사면 보강공(절토부옹벽) 시공상태

낙석방지망 시공상태

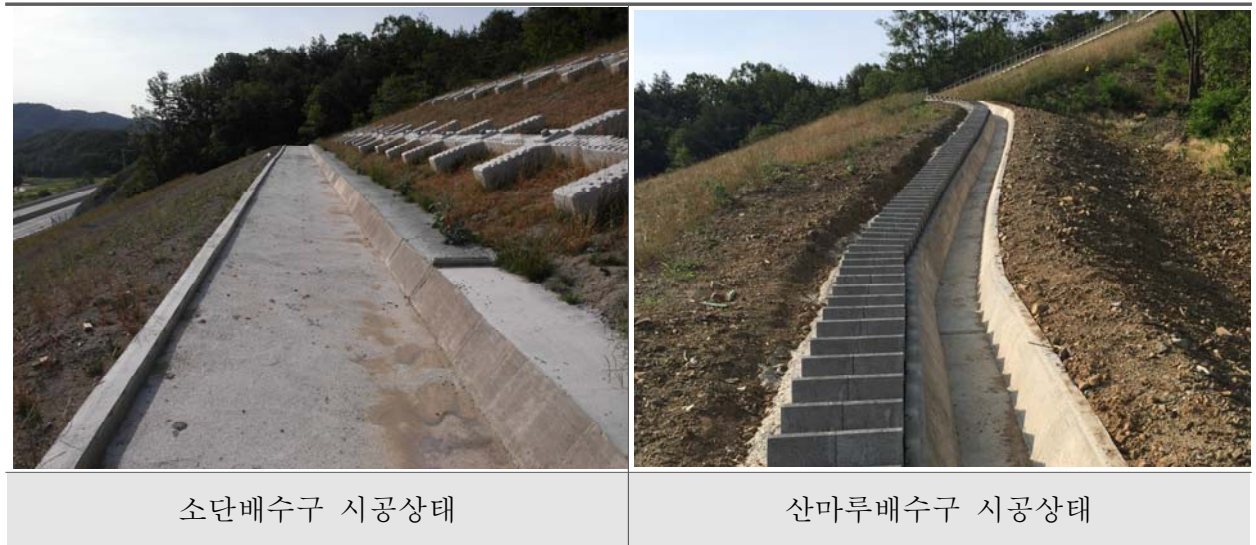
- 1) 소단배수구와 산마루배수구가 시공된 상태로, 산마루배수구의 경우 낙엽, 토사, 유목 등은 퇴적되지 않은 것으로 조사되었으며, 외관조사결과 특이한 손상이 없는 양호한 것으로 조사되었다.

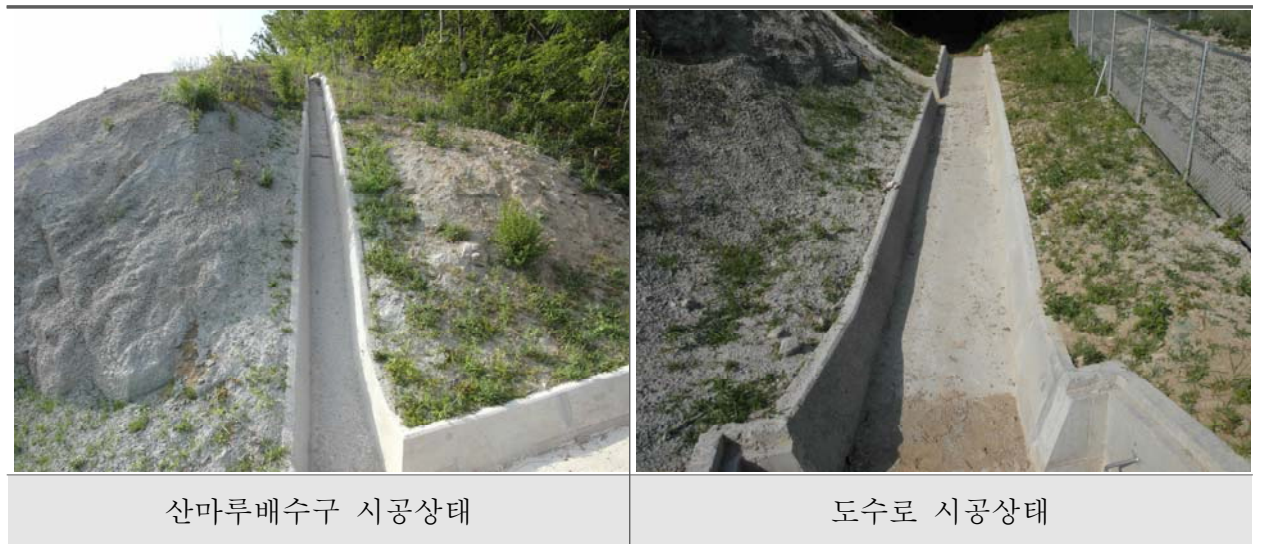
- 1) 산마루배수구와 도수로가 시공된 상태이며, 외관조사결과 특이 손상이 없는 양호한 것으로 조사되었다.

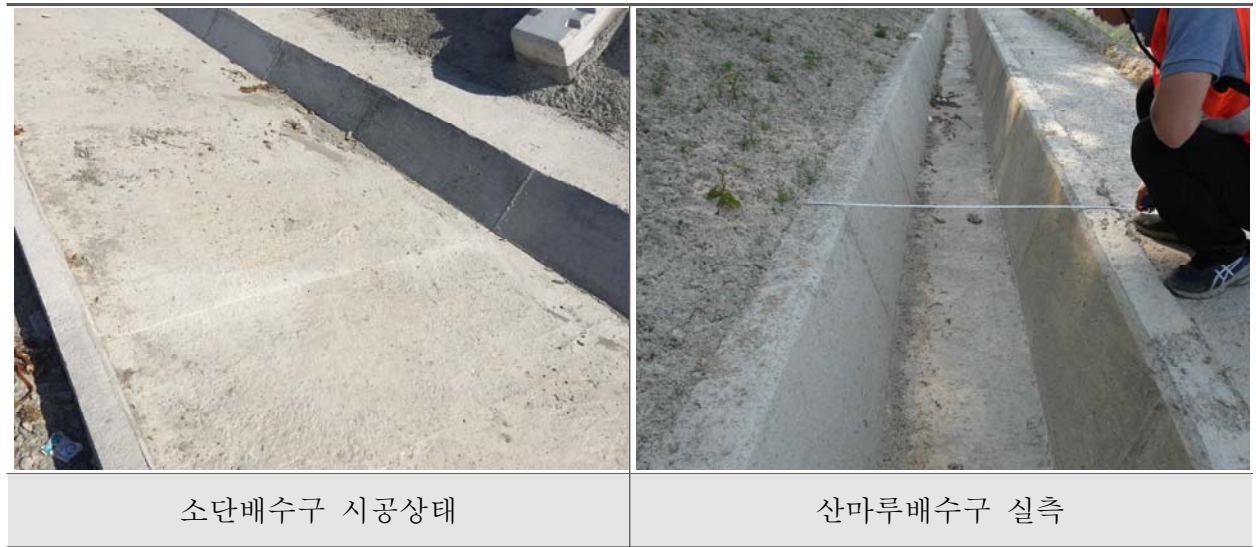
- 1) 소단배수구와 산마루배수구가 시공된 상태로, 외관조사결과 특이 손상이 없는 양호한 것으로 조사되었다.

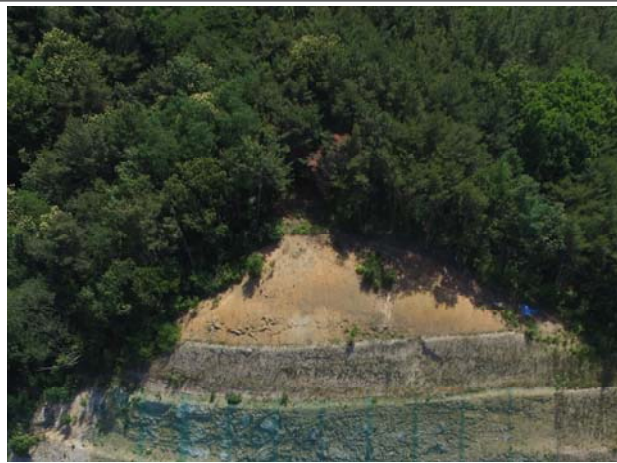
- 1) 비탈면 상부 조사결과 인장균열, 지반변형 등의 비탈면 안정성에 영향을 미칠만한 특별한 손상은 없는 것으로 조사되었다.
- 2) STA.11+780지점에 토층심도는 4.0m, 비탈면높이는 40.0m이며, 토층심도율 0.10의 암반사면으로 구분되어진다.
- 3) 암반구간의 풍화상태는 보통풍화(MW)에서 심한풍화(HW)의 상태이며, 토사구간에서는 완전풍화(CW)~풍화잔류토(RS)로 이루어져 있다.

상부 비탈면 및 수목 상태

암반구간 풍화상태

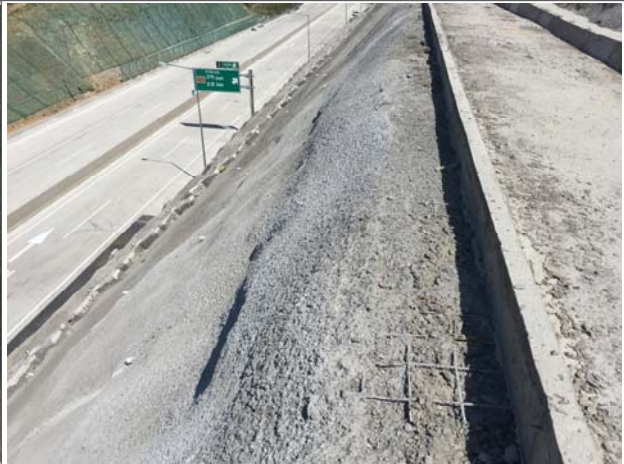
-shotcrete 와이어메쉬 노출

- 1) 당 비탈면 최상부에 대한 조사 결과 인장균열, 지반변형 등의 중대 손상은 발생되지 않은 것으로 조사되어, 비탈면 안정성에 영향을 미칠만한 특별한 손상은 조사되지 않은 상태이다.
- 2) 비탈면의 표면보호공으로 슛크리트와 취부공을 시공한 상태이나, 부분구간 활착이 안된 상태로 식생기반재 노출상태이고, 슛크리트 타설 불량에 따른 와이어메쉬가 노출되어 있는 상태이다.
- 3) 전반적으로 배수시설은 양호하나, 소단배수구 및 산마루배수구의 일부구간에서 균열이 발생되어 보수조치가 필요한 상태이다.
- 4) 낙석방지시설로 낙석방지망과 낙석방지울타리가 시공된 상태이며, 낙석방지망 끝단에 앵커볼트가 미설치되어 있어 조속한 설치가 필요한 상태이다.
- 5) 본 절토비탈면에 대한 상태평가 결과 『안전점검 및 정밀안전진단 세부지침』에 근거한 절토비탈면의 안전등급은 “문제점이 없는 최상의 상태”인 『A등급』으로 평가되었다.

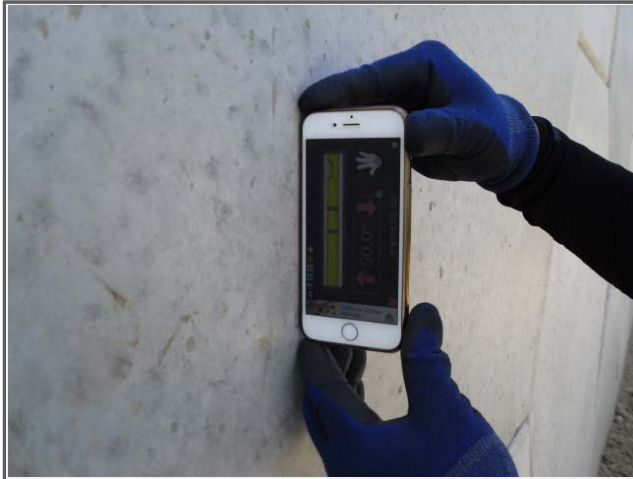
| 내 용 | 옹벽 기울기 측정 |

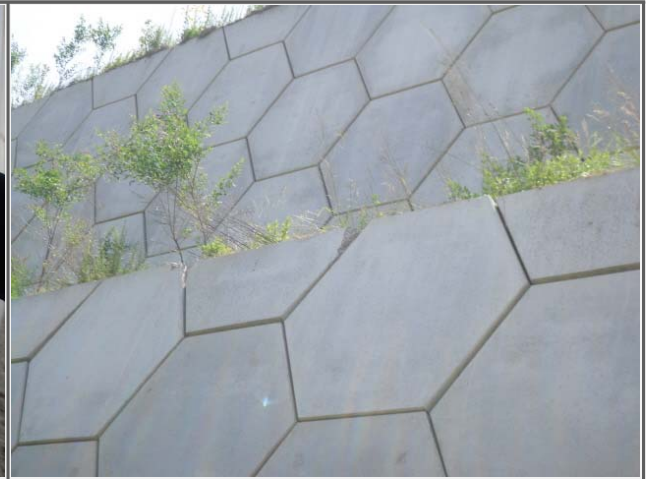
| 내 용 | STA. 9+649 1단 벽체 패널 경미한 박리 |

- 1) 본 웅벽은 전체적으로 손상발생 정도가 경미하여 안전성 및 사용성을 확보하고 있는 것으로 판단되나, 콘크리트 경미한 파손 및 박리에 대한 보수 조치는 유지관리를 위해 필요할 것으로 판단됨.
- 2) 파손, 박리 등의 손상은 보수 후 지속적인 유지관리가 필요한 것으로 판단된다.
- 3) 패널식 웅벽 벽체 및 상단부 식생하는 수목과 넝쿨이 웅벽의 안정성에 영향을 미치지 않으나 육안조사에 어려움이 있으므로 제거할 필요가 있는 것으로 판단된다.
- 4) 웅벽 상단 사면의 상태는 양호한 것으로 판단된다.
- 5) 본 웅벽에 대한 상태평가 결과 『『안전점검 및 정밀안전진단 세부지침』에 근거한 웅벽의 안전등급은 “보조부재에 경미한 결함이 발생하였으나 기능 발휘에는 지장이 없으며 내구성 증진을 위하여 일부의 보수가 필요한 상태”인 『A등급』으로 평가되었다.

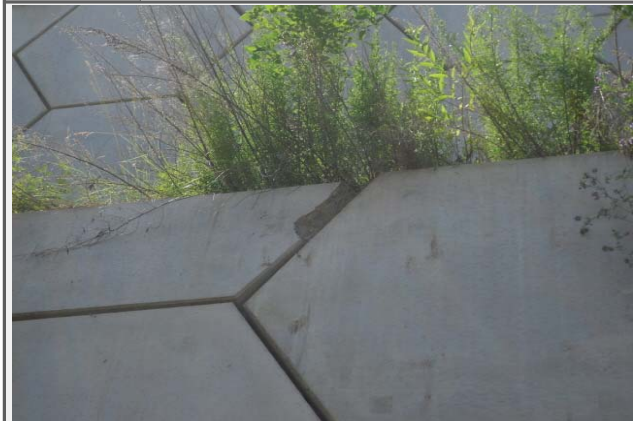
| 내 용 | 9+710 1단 벽체 파손 |
