## 제2장 정기안전점검 결과

## 2.1 낙동JCT교

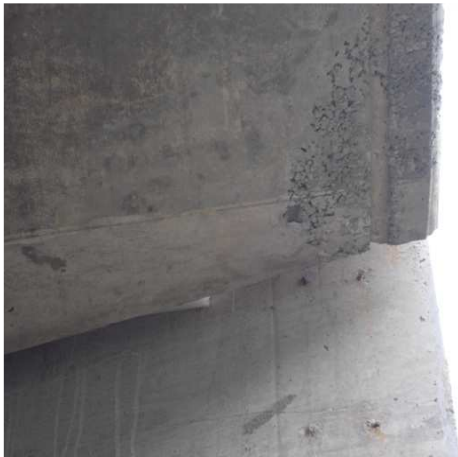
| 위 치 | 바닥판하면 영천방향 S3 / STA 0.53k | 위 치 | 방호벽 영천방향 S3 / STA 0.51k |

| 현 황 | 재료분리 (A=0.5m*1.0m) | 현 황 | 균열 (Cw<0.3mm) |

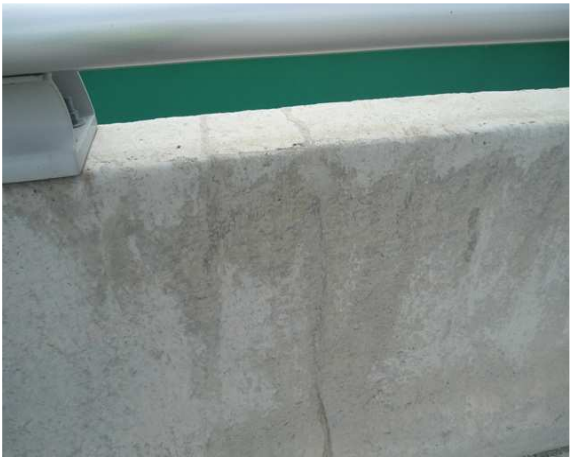
| 구 분 | | 점검 결과 | 조치 필요사항 |
|---|---|---|---|
| | 난간(방호벽) | · 국부적인 균열 발생 | 주의관찰 |

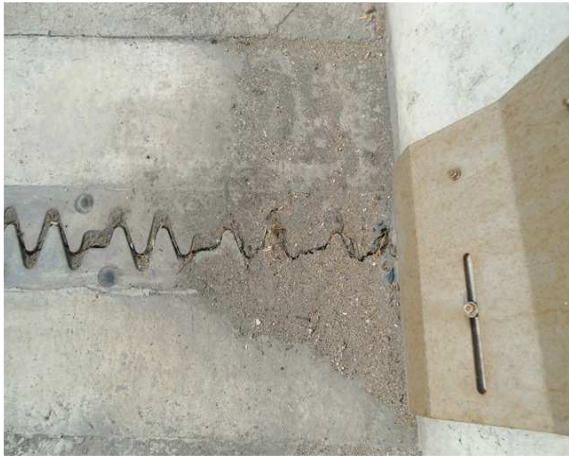
| 위 치 | 신축이음 상주방향 A1 / STA 0.41k | 위 치 | 신축이음 영천방향 A2 / STA 0.53k |

| 현 황 | 본체 이물질퇴적 (L=2.0m) | 현 황 | 본체 부식 (L=3.0m) |

| 구 분 | | 점검 결과 | 조치 필요사항 |
|---|---|---|---|
| | 신축이음 | · 후타재 균열, 단차 발생<br>· 본체 부식, 이물질퇴적 | 주의관찰<br>주의관찰, 정비 |

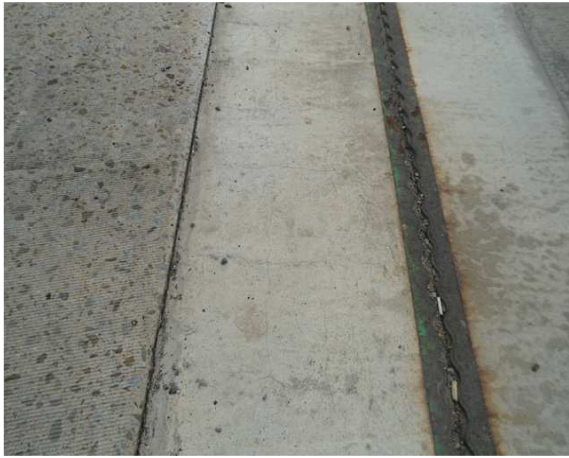
| 위 치 | 신축이음 상주방향 A2 / STA 0.53k | 위 치 | 신축이음 영천방향 A1 / STA 0.41k |

| 현 황 | 후타재 균열 (Cw<0.3mm) | 현 황 | 후타재 접속부 단차 (T=2.0cm) |

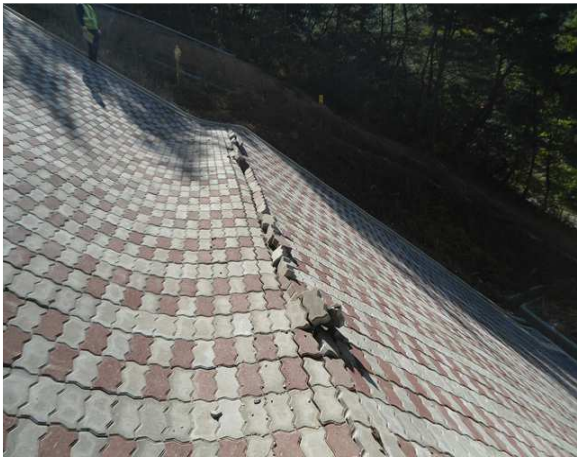
| 위 치 | 교대 영천방향 A2 / STA 3.16k | 위 치 | 교대 영천방향 A2 / STA 3.16k |

| 현 황 | 법면 보호블럭 밀림, 법면 세굴 | 현 황 | 법면 보호블럭 밀림, 법면 세굴 |

| 구 분 | | 점검 결과 | 조치 필요사항 |
|---|---|---|---|
| 점검자 의견 | | <p>상촌교의 주요 손상현황으로는 교면포장 망상균열, 난간 균열 및 백태, 신축이음 후타재 파손, 교대 법면 보호블럭 밀림 및 세굴 등의 손상이 조사되었다. 기 발생한 손상은 주의관찰 및 내구성 확보 차원의 보수가 필요하다. 특히, 신축이음 후타재 파손, 법면 보호블럭 밀림 및 세굴은 손상의 진전이 우려되며 차량의 원활한 주행확보, 교량의 안전성을 위하여 조속한 보수가 필요할 것으로 판단된다.</p> | |

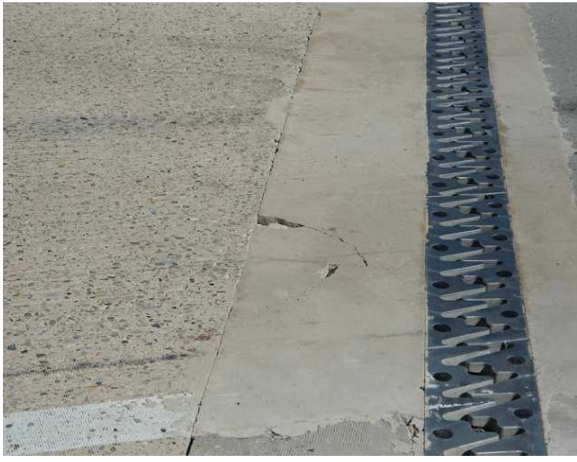
| 위 치 | 신축이음 영천방향 A1 / STA 4.01k | 위 치 | 점검문 영천방향 P2 / STA 4.10k |

| 현 황 | 후타재 파손 (A=0.3m*0.5m) | 현 황 | 경첩 파손 (1EA) |

| 구 분 | | 점검 결과 | 조치 필요사항 |
|---|---|---|---|
| | 신축이음 | · 후타재 균열 발생<br>· 후타재 파손 발생 | 주의관찰<br>단면보수 |

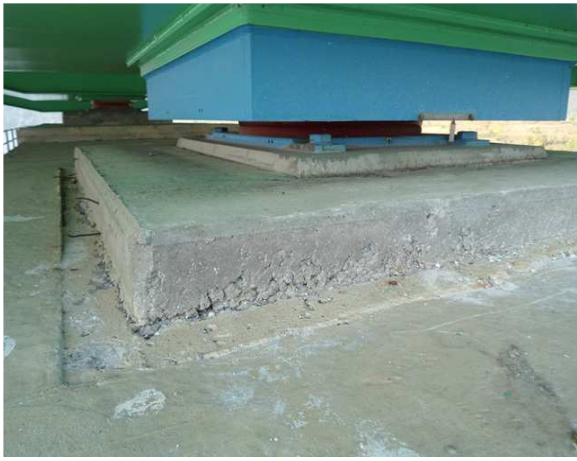
| 위 치 | 교량받침 | 위 치 | 교량받침 상주방향 P7 SH1 / STA 6.92k |

| 현 황 | 전경 | 현 황 | 받침콘크리트 재료분리(A=0.1m*0.5m) |

| 구 분 | | 점검 결과 | 조치 필요사항 |
|---|---|---|---|
| | 교량받침 | · 무수축몰탈 균열 발생<br>· 받침콘크리트 재료분리 발생 | 주의관찰<br>단면보수 |

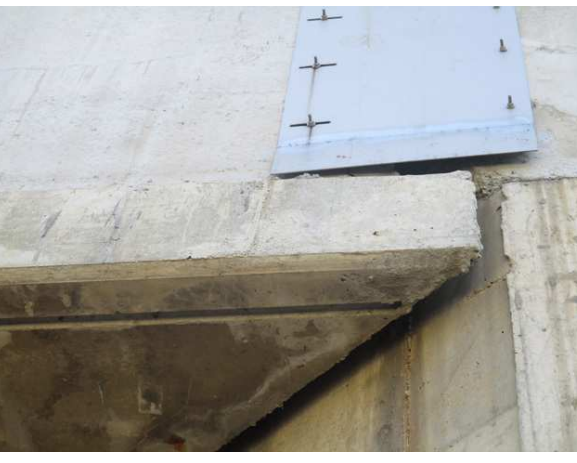
| 위 치 | 신축이음 | 위 치 | 바닥판 상주방향 S1 / STA 9.59k |

| 현 황 | 전경 | 현 황 | 재료분리 -보수- |

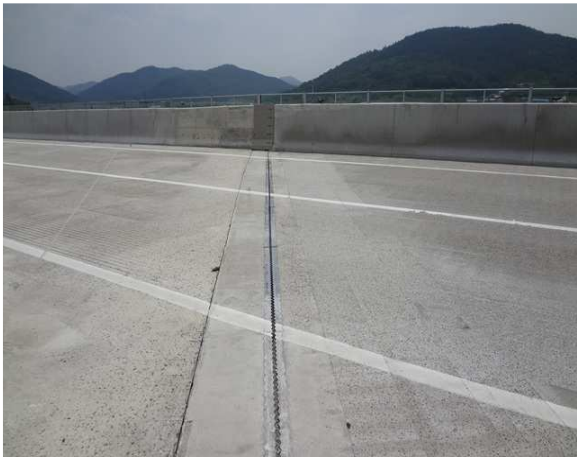
| 위 치 | 교면포장 상주방향 A2 접속부 / STA 28.94k | 위 치 | 바닥판하면 상주방향 S1 / STA 28.77k |

| 현 황 | 파손 (A=0.2m*0.2m) | 현 황 | 파손 -보수- |

| 구 분 | | 점검 결과 | 조치 필요사항 |
|---|---|---|---|
| 상<br>부<br>구<br>조 | 교면포장 | · 망상균열(경미)<br>· 접속부 파손 발생 | 주의관찰<br>단면보수 |

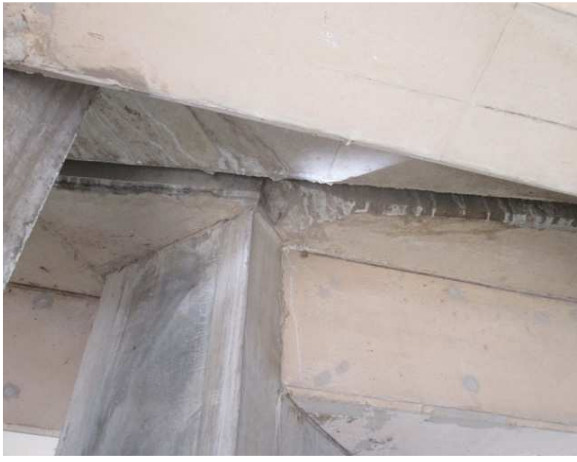
| 위 치 | 바닥판하면 영주방향 S3 G3 / STA 28.89k | 위 치 | 교면포장 상주방향 S5 / STA 28.92k |

| 현 황 | 파손 (A=0.3m*0.2m) | 현 황 | 파손 (A=0.1m*0.2m) |

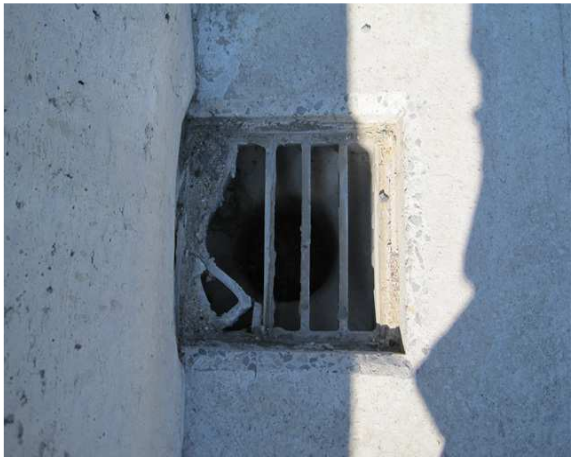
| 위 치 | 배수시설 영천방향 S9 / STA 37.10k | 위 치 | 방호벽 상주방향 S1~11 / STA 36.76~37.15k |

| 현 황 | 배수구 그레이팅 파손(1EA) | 현 황 | 균열부 백태(L=1.5mm) |

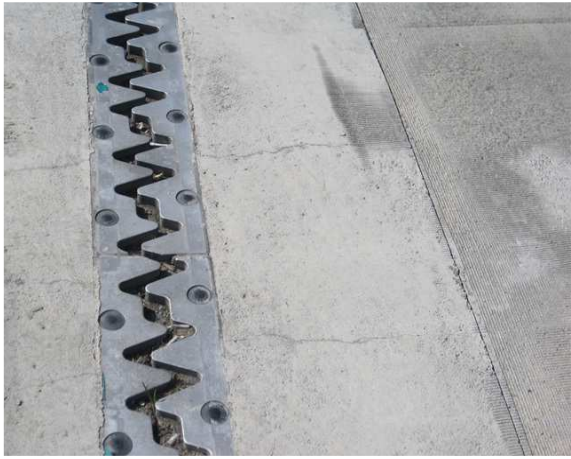
| 위 치 | 신축이음 상주방향 A1 / STA 36.76k | 위 치 | 교량반침 영천방향 P2-SH3 / STA 36.82k |

| 현 황 | 후타재 균열(Cw<0.3mm) | 현 황 | 무수축몰탈 파손(A=0.1m*0.5m) |

| 구 분 | | 점검 결과 | 조치 필요사항 |
|---|---|---|---|
| | 신축이음 | · 후타재 균열 및 접속부 이격 | 주의관찰 |

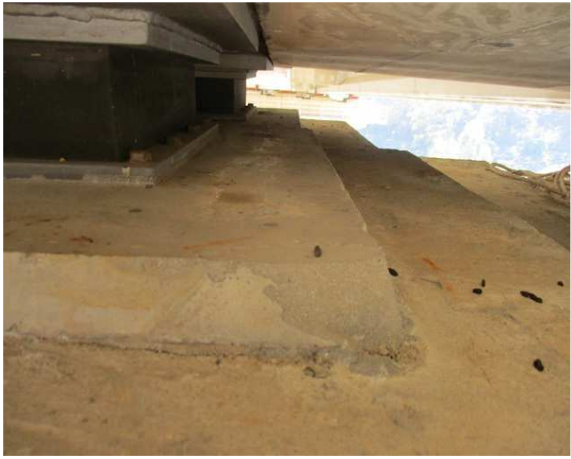
| 구 분 | | 점검 결과 | 조치 필요사항 |
|---|---|---|---|
| | 교량받침 | · 무수축몰탈 균열 발생<br>· 무수축몰탈 파손, 받침콘크리트 재료분리 | 표면처리<br>단면보수 |

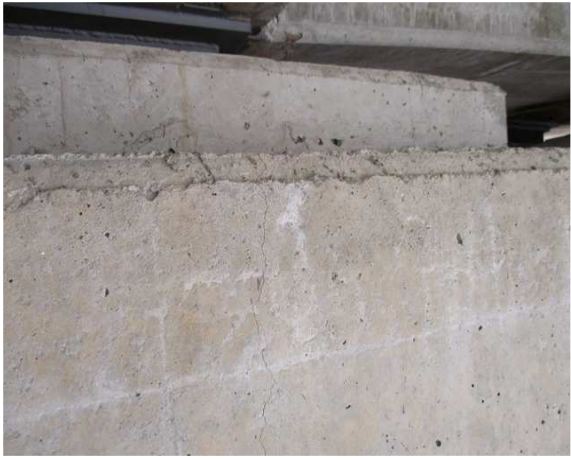
| 위 치 | 거터 영천방향 S3 / STA 36.85k | 위 치 | 교각 영천방향 P4 / STA 36.88k |

| 현 황 | 가로보 백태(A=0.3m*1.0m) | 현 황 | 코핑부 균열(Cw<0.3mm) |

| 구 분 | | 점검 결과 | 조치 필요사항 |
|---|---|---|---|
| | 교 각 | · 균열 발생 | 표면처리 |

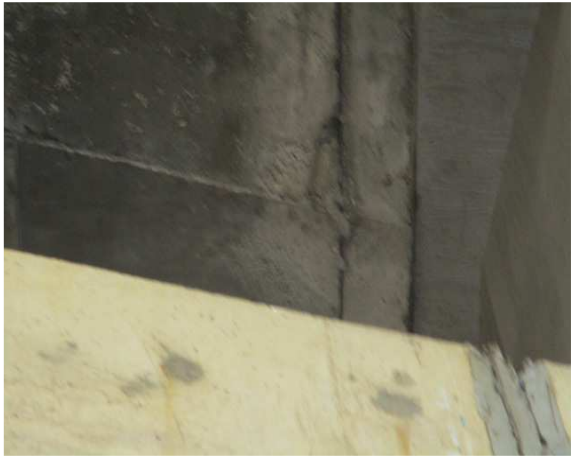
| 위 치 | 바닥판 영천방향 S1 / STA 37.78k | 위 치 | 교대 상주방향 A1 / STA 37.76k |

| 현 황 | 캔틸레버 들뜸 (A=0.1m*0.3m) | 현 황 | 실란트 파손 (L=2.0m) |

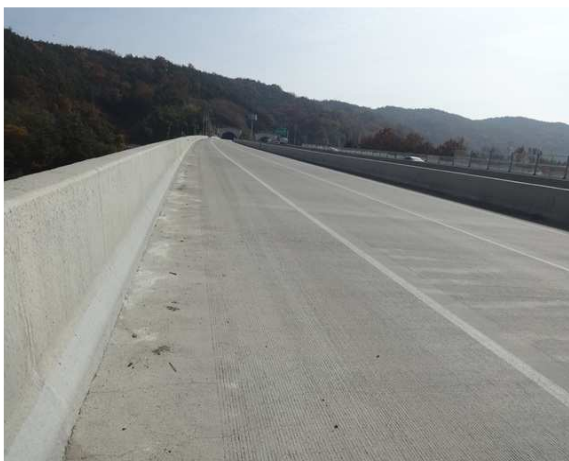
| 위 치 | 교면포장 상주방향 S1~6 / STA 38.82~39.06k | 위 치 | 배수시설 영천방향 S6 / STA 39.05k |

| 현 황 | 망상균열(A=10.0m*4.0m) | 현 황 | 배수관 탈락(1EA) |

| 구 분 | | 점검 결과 | 조치 필요사항 |
|---|---|---|---|
| 상<br>부<br>구<br>조 | 교면포장 | · 균열, 망상균열 발생<br>· 접속부 이격 발생 | 표면처리<br>주의관찰 |

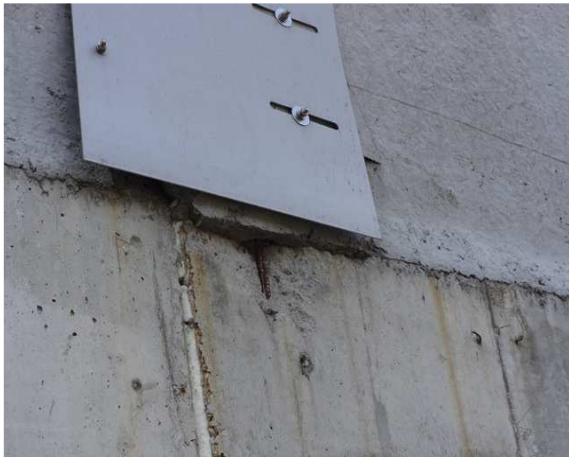
| 위 치 | 바닥판 상주방향 S6 / STA 39.06k | 위 치 | 가로보 상주방향 S6 / STA 39.06k |

| 현 황 | 파손 (A=0.2m*0.5m) | 현 황 | 재료분리 (A=0.2m*0.3m) |

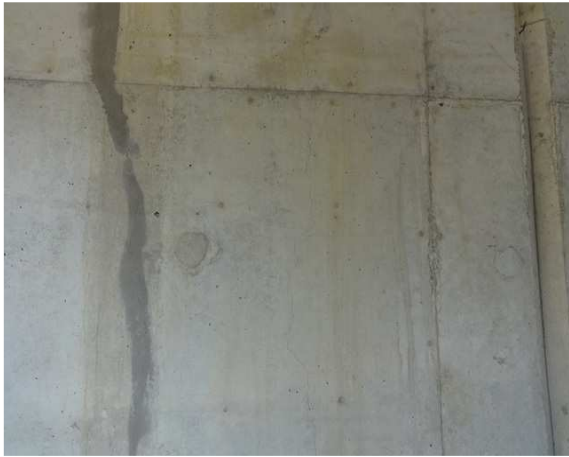
| 위 치 | 교대 상주방향 A1 / STA 38.82k | 위 치 | 교대 영천방향 A1 / STA 38.82k |

| 현 황 | 균열 (Cw<0.3mm) | 현 황 | 균열 (Cw<0.3mm) |

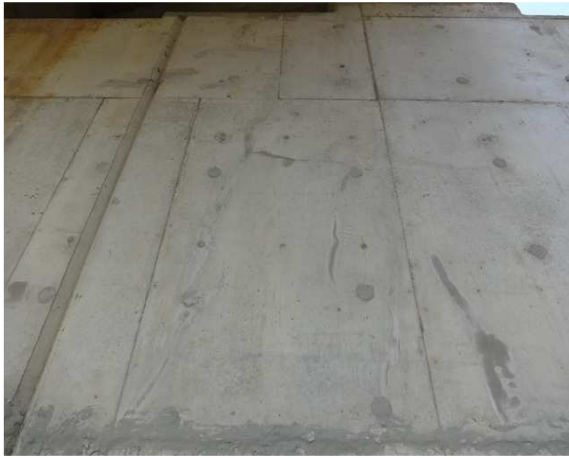
| 위 치 | 교대 영천방향 A1 / STA 38.82k | 위 치 | 교각 상주방향 P5 / STA 39.02k |

| 현 황 | 균열 (Cw<0.3mm) | 현 황 | 기둥부 박리 (A=0.1m*0.3m) |

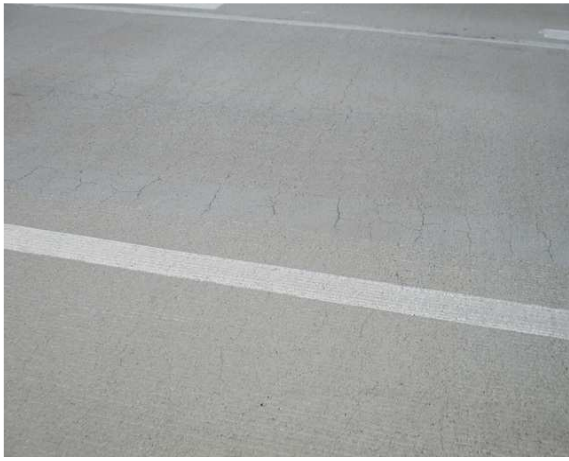
| 위 치 | 교면포장 영천방향 S1~5 / STA 41.08~41.28k | 위 치 | 배수시설 상주방향 S1 / STA 41.10k |

| 현 황 | 망상균열 (A=5.0m*5.0m, 5EA) | 현 황 | 배수구 막힘 (1EA) |

| 구 분 | | 점검 결과 | 조치 필요사항 |
|---|---|---|---|
| 상<br>부<br>구<br>조 | 교면포장 | · 망상균열, 파손 발생<br>· 접속부 단차 발생(경미) | 단면보수<br>주의관찰 |

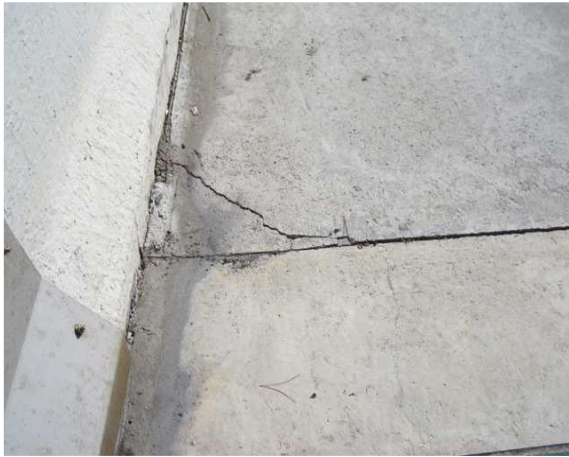
| 위 치 | 교면포장 중앙고속도로방향 S1 | 위 치 | 바닥판 중앙고속도로방향 S1 |

| 현 황 | 접속부 파손(A=0.5m*0.5m) | 현 황 | 재료분리(A=0.1m*0.3m) |

| 구 분 | | 점검 결과 | 조치 필요사항 |
|---|---|---|---|
| 점검자 의견 | | <p>군위JCT R-A4교의 주요 손상현황으로는 교면포장 접속부 파손, 신축이음 후타재 균열, 바닥판 재료분리, 교대 균열 등의 손상이 조사되었다. 기 발생한 손상은 주의관찰 및 내구성 확보 차원의 보수가 필요하다.</p> | |

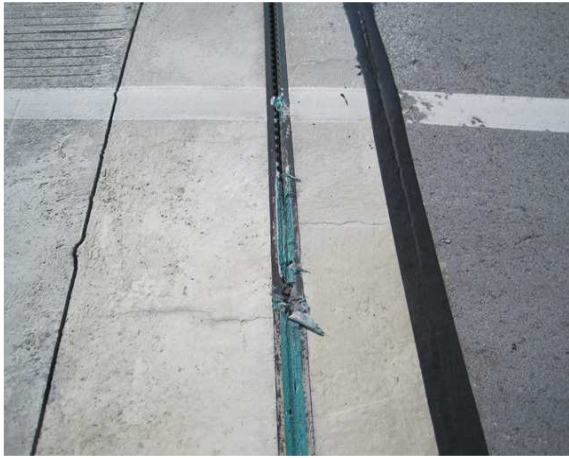
| 위 치 | 신축이음 중앙고속도로방향 A1 | 위 치 | 신축이음 중앙고속도로방향 A2 |

| 현 황 | 후타재 균열(Cw<0.3mm, 6EA) | 현 황 | 후타재 균열(Cw<0.3mm, 8EA) |

| 구 분 | | 점검 결과 | 조치 필요사항 |
|---|---|---|---|
| | 신축이음 | · 후타재 균열 발생 | 주의관찰 |

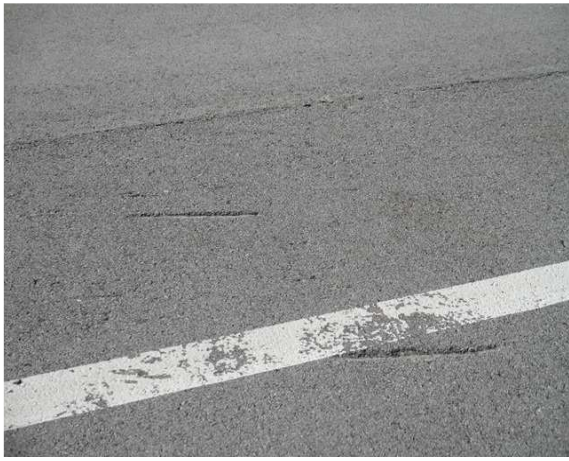
| 위 치 | 교면포장 S3 | 위 치 | 교면포장 S7 |

| 현 황 | 아스콘 패임(A=0.5m*0.5m) | 현 황 | 아스콘 균열(L=2.0m) |

| 구 분 | | 점검 결과 | 조치 필요사항 |
|---|---|---|---|
| 상<br>부<br>구<br>조 | 교면포장 | · 아스콘 균열 및 패임 | 아스콘실링 |

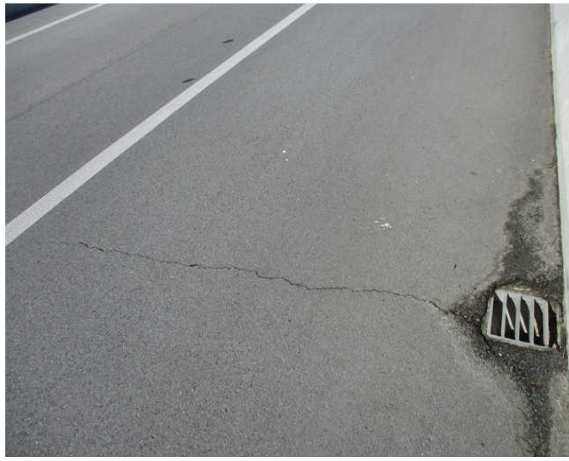
| NO | 구 분 | 손상 현황 | 단 위 | 합 계 | 보수공법 | 비 고 |
|---|---|---|---|---|---|---|
| 1 | 교면포장 | 아스콘 균열 | m<br>(개소) | 9.5<br>(6) | 아스콘실링 | |

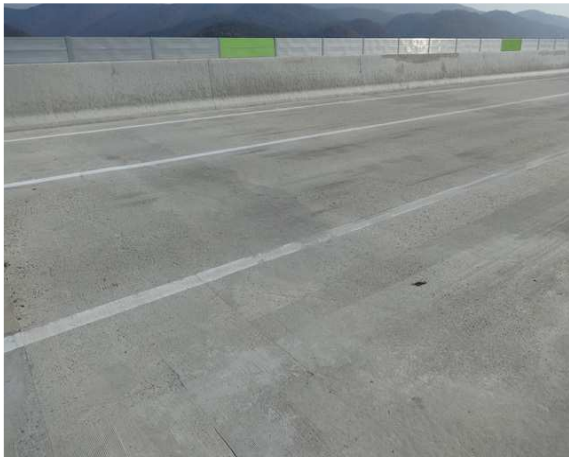
| 위 치 | 교면포장 영천방향 S1 / STA 44.27k | 위 치 | 방호벽 상주방향 S3 / STA 44.36k |

| 현 황 | 망상균열 (A=5.0m*1.0m) | 현 황 | 중분대 균열 (Cw<0.3mm) |

| 구 분 | | 점검 결과 | 조치 필요사항 |
|---|---|---|---|
| 상<br>부<br>구<br>조 | 교면포장 | · 국부적인 균열, 망상균열 발생 | 표면처리 |

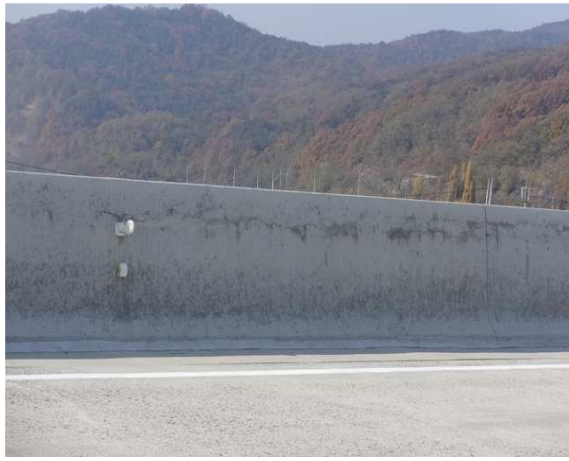
| 구 분 | | 점검 결과 | 조치 필요사항 |
|---|---|---|---|
| | 난간(방호벽) | · 균열 발생 | 주의관찰 |

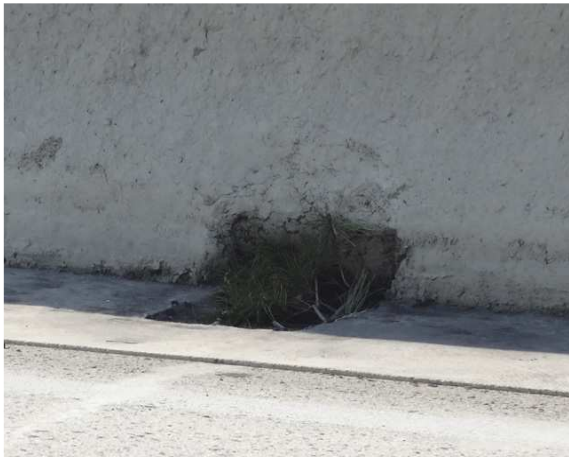
| 위 치 | 배수시설 상주방향 S2 / STA 46.75k | 위 치 | 거더 영천방향 S1 G2 / STA 46.66k |

| 현 황 | 배수구 막힘 (1EA) | 현 황 | 들뜸 (A=0.1m*0.1m*2EA) |

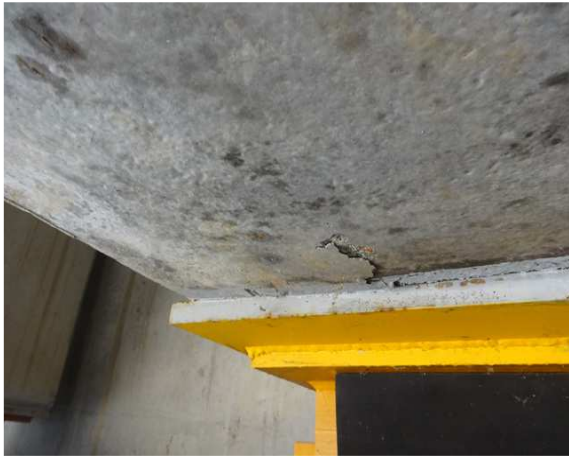
| 위 치 | 거더 영천방향 S1 G3 / STA 46.66k | 위 치 | 교대 영천방향 A2 / STA 46.98k |

| 현 황 | 들뜸 (A=0.1m*0.1m) | 현 황 | 파손 (A=0.1m*0.2m) |

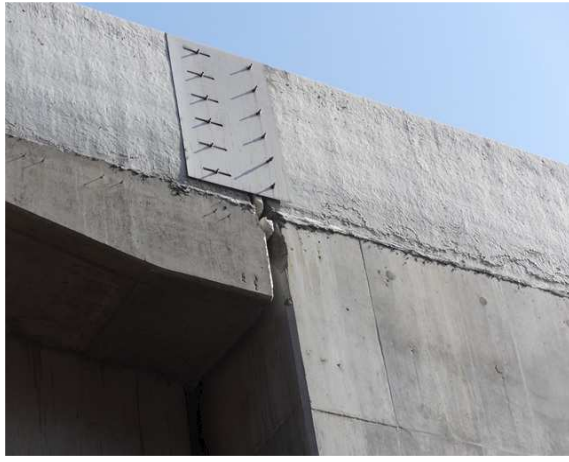
| 구 분 | | 점검 결과 | 조치 필요사항 |
|---|---|---|---|
| 하<br>부<br>구<br>조 | 교 대 | · 법면 콘크리트 균열<br>· 파손 | 주의관찰<br>단면보수 |

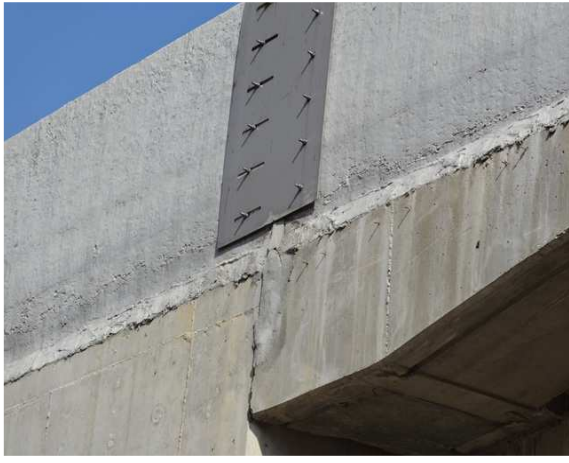
| 위 치 | 바닥판 영천방향 S1 | 위 치 | 신축이음 상주방향 P2 차수판 |

| 현 황 | 파손 보수 | 현 황 | 볼트 탈락 보수 |

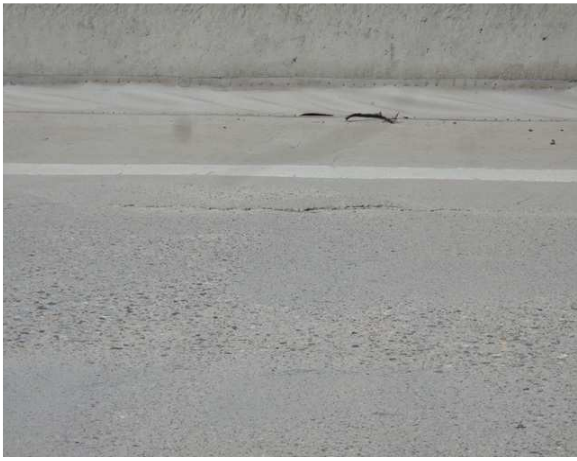
| 위 치 | 교면포장 상주방향 S1 / STA 52.93k | 위 치 | 방호벽 상주방향 S1 / STA 52.92k |

| 현 황 | 박리 (A=0.2m*3.0m) | 현 황 | 하단 박락 (A=1.0m*0.2m) |

| 구 분 | | 점검 결과 | 조치 필요사항 |
|---|---|---|---|
| 점검자 의견 | | <p>가호교의 주요 손상현황으로는 교면포장 박리, 난간 박락 및 백태, 신축이음 본체 이격, 후타재 파손, 들뜸 등의 손상이 조사되었다. 기 발생한 손상은 주의관찰 및 내구성 확보 차원의 보수 및 정비가 필요하다.</p> | |

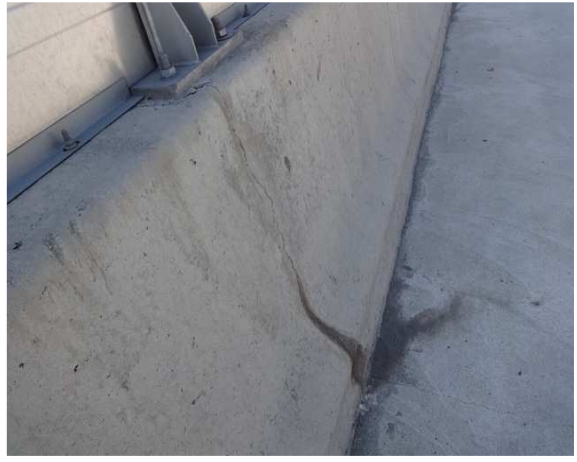
| 위 치 | 방호벽 영천방향 S3 / STA 53.02k | 위 치 | 신축이음 상주방향 A2 / STA 53.04k |

| 현 황 | 백태 (A=0.1m*0.5m) | 현 황 | 후타재 들뜸 (A=0.1m*0.1m) |

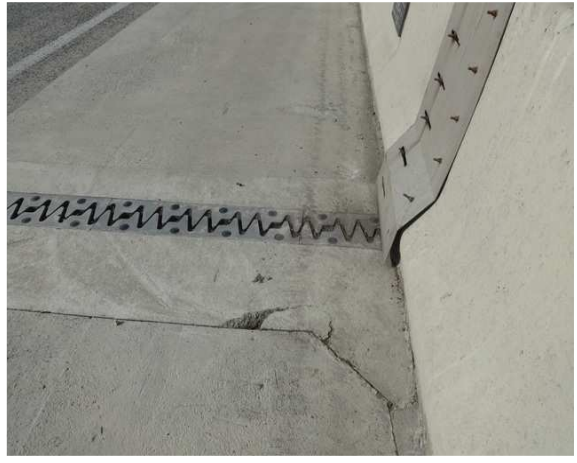
| 위 치 | 신축이음 상주방향 A2 / STA 53.04k | 위 치 | 신축이음 영천방향 A2 / STA 53.04k |

| 현 황 | 파손 (A=0.2m*0.4m) | 현 황 | 후타재 파손 (A=0.1m*0.1m) |

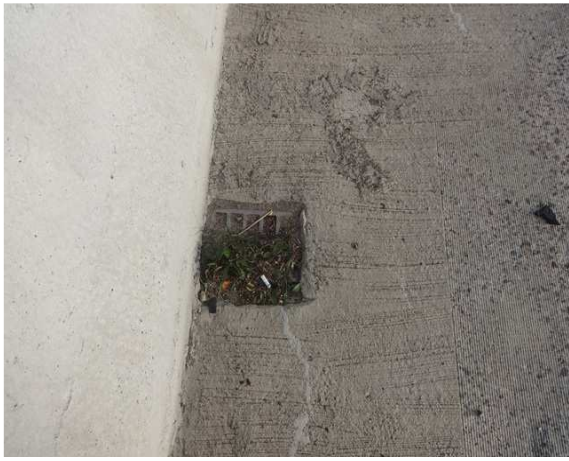
| 위 치 | 배수시설 상주방향 S4 / STA 56.76k | 위 치 | 방호벽 영천방향 S4 / STA 56.77k |

| 현 황 | 배수구 막힘(1EA) | 현 황 | 망상균열 (A=25.0m*1.0m) |

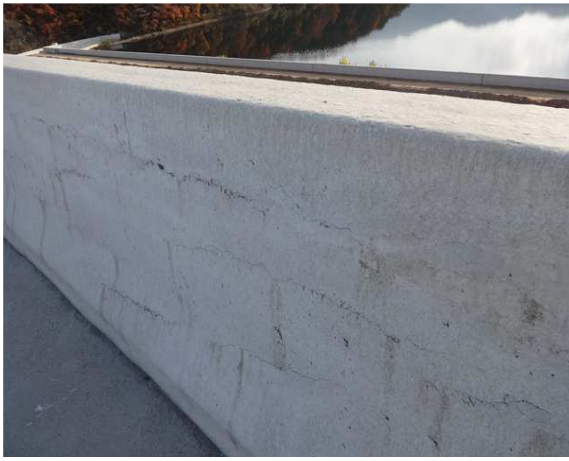
| 구 분 | | 점검 결과 | 조치 필요사항 |
|---|---|---|---|
| | 난간(방호벽) | · 균열 발생<br>· 망상균열 | 표면처리<br>주의관찰 |

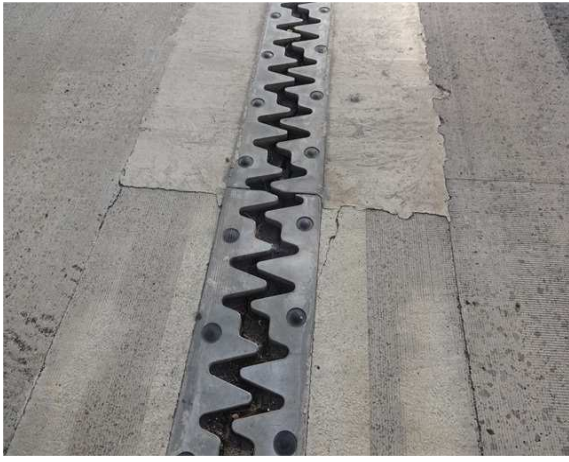
| 위 치 | 신축이음 상주방향 A1 / STA 56.60k | 위 치 | 신축이음 상주방향 P6 / STA 56.84k |

| 현 황 | 후타재 파손 (A=0.2m*0.2m) | 현 황 | 후타재 파손 (A=0.1m*0.2m) |

| 구 분 | | 점검 결과 | 조치 필요사항 |
|---|---|---|---|
| | 신축이음 | · 본체 이격 및 후타재 균열 발생<br>· 후타재 파손 발생 | 주의관찰<br>단면보수 |

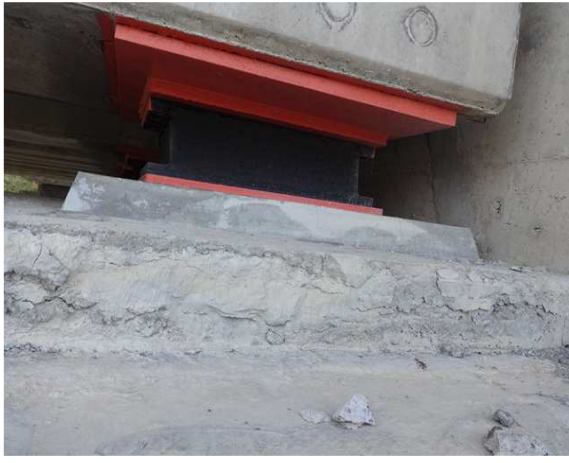
| 위 치 | 교량받침 상주방향 A1 SH1 / STA 56.60k | 위 치 | 바닥판 상주방향 S7 / STA 56.88k |

| 현 황 | 받침콘크리트 박락 | 현 황 | 파손 (A=0.2m*1.0m) |

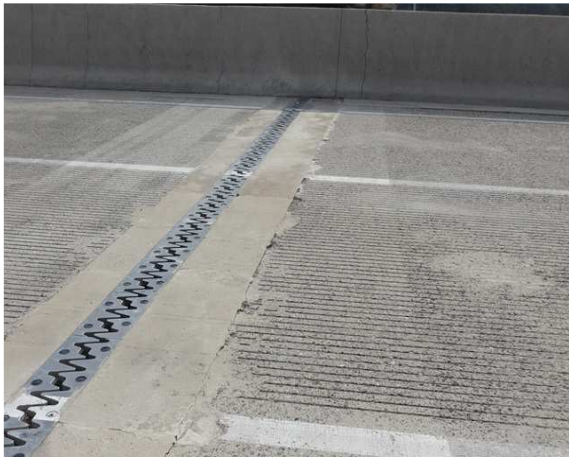
| 위 치 | 교면포장 상주방향 S1 / STA 61.98k | 위 치 | 방호벽 상주방향 S3 / STA 62.07k |

| 현 황 | 접속부 파손(A=0.2m*1.0m) | 현 황 | 균열(Cw>0.3mm) |

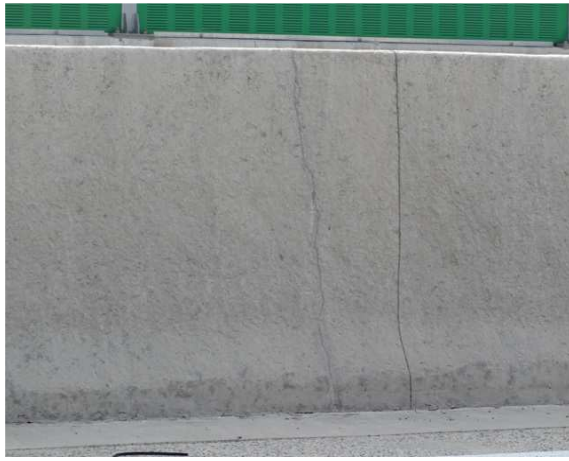
| 구 분 | | 점검 결과 | 조치 필요사항 |
|---|---|---|---|
| | 난간(방호벽) | · 균열 발생<br>· 중분대 파손 발생 | 주의관찰<br>단면보수 |

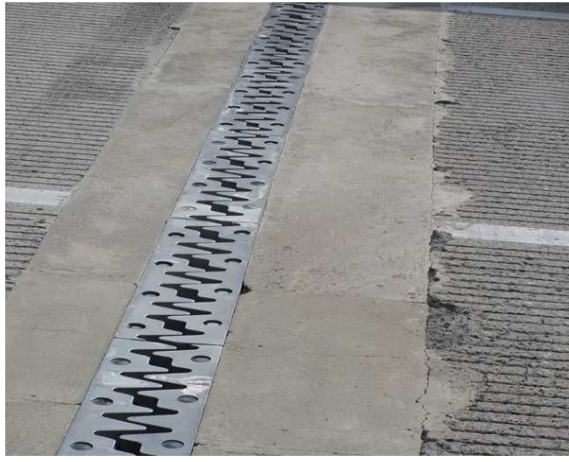
| 위 치 | 방호벽 상주방향 S3 / STA 62.08k | 위 치 | 신축이음 상주방향 A1 / STA 61.98k |

| 현 황 | 중분대 파손(A=0.6m*0.4m) | 현 황 | 후타재 파손(A=0.1m*0.1m) |

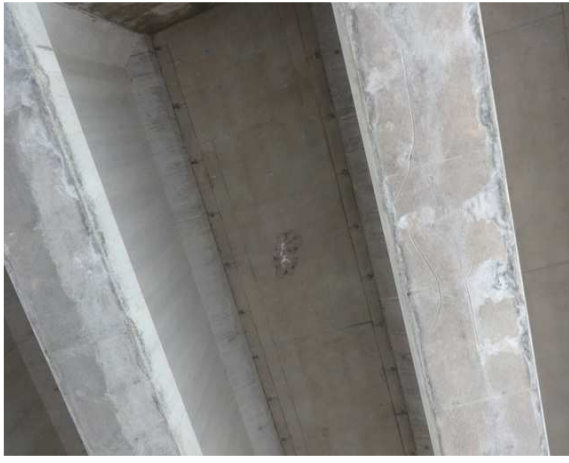
| 위 치 | 바닥판 상주방향 S3 / STA 62.07k | 위 치 | 거더 영천방향 S3 G1 / STA 62.09k |

| 현 황 | 백태(A=0.3m*0.3m) | 현 황 | 인양홀 파손(A=0.2m*0.2m) |

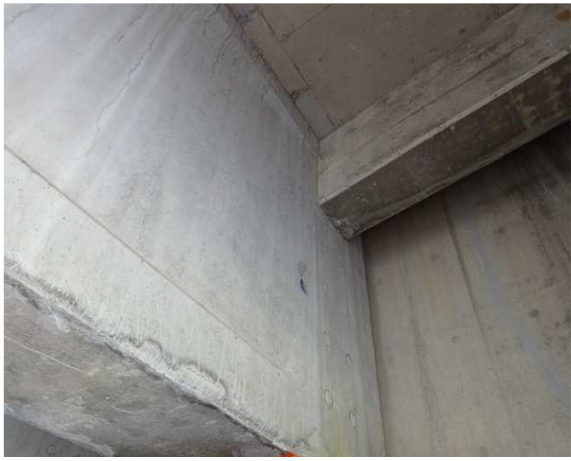
| 위 치 | 거더 영천방향 S3 G2 / STA 62.09k | 위 치 | 거더 상주방향 S3 G5 / STA 62.09k |

| 현 황 | 인양홀 파손 (A=0.2m*0.2m) | 현 황 | 백태 (A=0.2m*1.0m) |

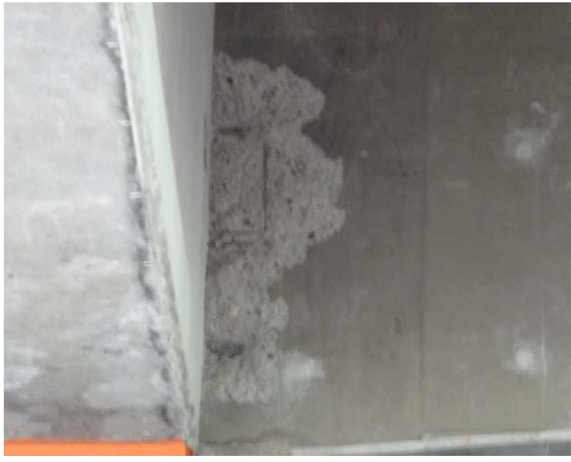
| 위 치 | 가로보 상주방향 S1 / STA 61.99k | 위 치 | 바닥판 영천방향 S1 |

| 현 황 | 재료분리 (A=0.5m*0.5m) | 현 황 | 파손 보수 |
