## 2.22 화남1교

### 2) 현황표

| 구 분 | | 내 용 | | 구 분 | | 내 용 | |
|---|---|---|--|---|---|---|--|
| 시설물번호 | | BR2017-0000259 | | 관리번호 | | SY BR.22 | |
| 설계하중 | | DB-24 | | 노 선 명 | | 고속국도 301호선 | |

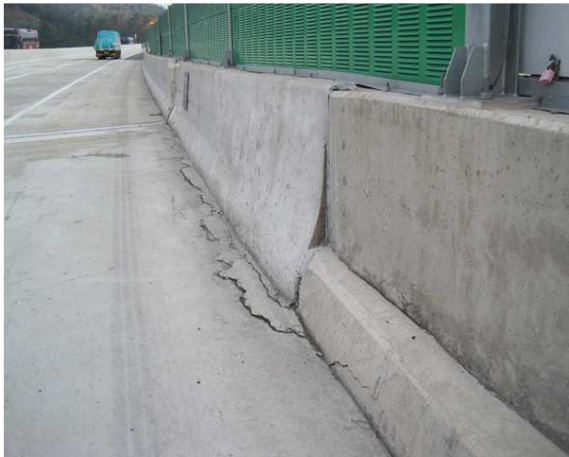
| 위 치 | 교면포장 영천방향 S1 / STA 63.40k | 위 치 | 교면포장 영천방향 S1 / STA 63.45k |
| 현 황 | 콘크리트 파손 (A=0.2m*2.0m) | 현 황 | 콘크리트 파손 (A=0.2m*0.5m) |

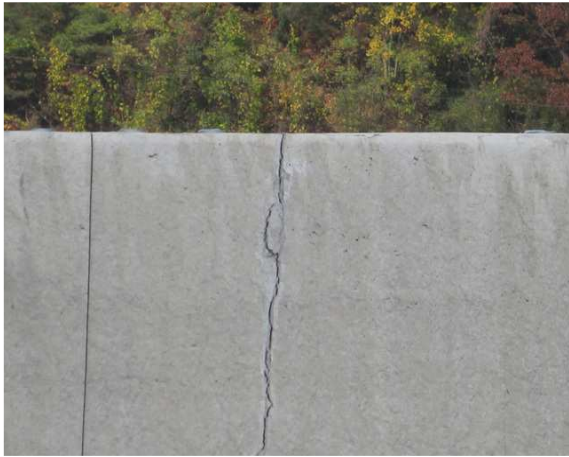
| 위 치 | 방호벽 영천방향 S1 / STA 63.42k | 위 치 | 방호벽 영천방향 S1 / STA 63.43k |
| 현 황 | 들뜸 (A=0.1m*0.2m) | 현 황 | 균열 (Cw>0.3mm) |

| 구 분 | | 점검 결과 | 조치 필요사항 |
|---|---|---|---|
| | 난간(방호벽) | · 국부적인 균열 발생<br>· 들뜸 | 주의관찰<br>단면보수 |

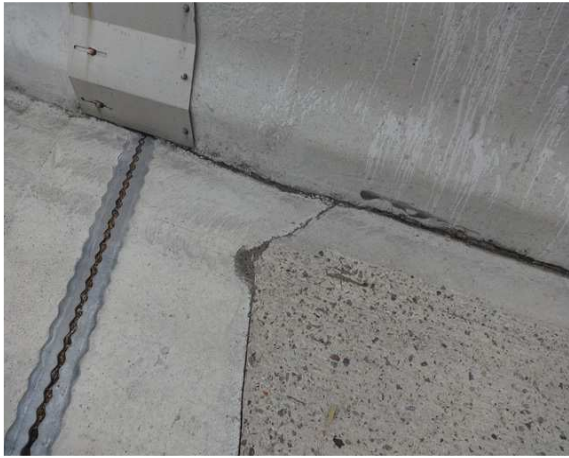
| 위 치 | 신축이음 상주방향 A2 / STA 63.45k | 위 치 | 신축이음 영천방향 A1 / STA 63.40k |
| 현 황 | 후타재 파손 (A=0.2m*0.3m) | 현 황 | 후타재 균열 (Cw<0.3mm) |

| 구 분 | | 점검 결과 | 조치 필요사항 |
|---|---|---|---|
| | 신축이음 | · 후타재 균열 발생<br>· 후타재 파손 | 주의관찰<br>단면보수 |

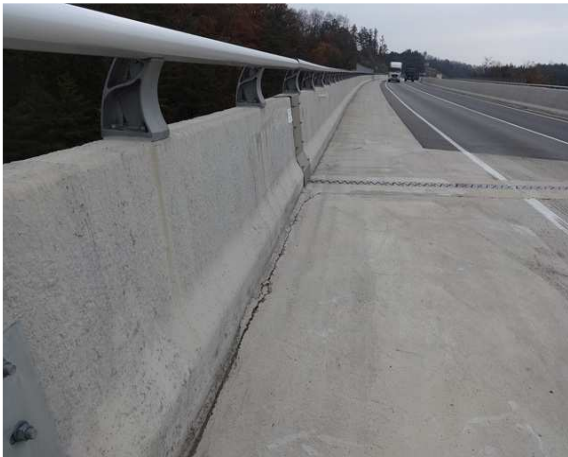
| 위 치 | 교면포장 상주방향 S1 / STA 63.77k | 위 치 | 교면포장 영천방향 S1~3 / STA 63.77~63.91k |
| 현 황 | 접속부 파손 (A=12.0m*0.1m) | 현 황 | 망상균열 (A=10.0m*5.0m) |

| 구 분 | | 점검 결과 | 조치 필요사항 |
|---|---|---|---|
| 상<br>부<br>구<br>조 | 교면포장 | · 균열, 망상균열, 이격 발생<br>· 접속부 파손 발생 | 표면처리<br>정비, 단면보수 |

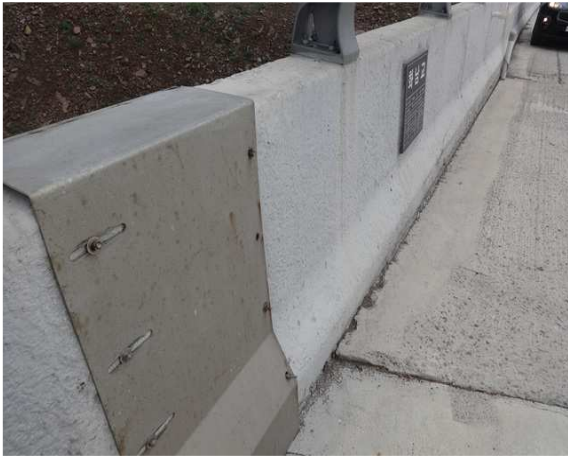
| 위 치 | 신축이음 상주방향 A2 / STA 64.00k | 위 치 | 신축이음 영천방향 A2 / STA 64.00k |
| 현 황 | 차수판 볼트 탈락(4EA) | 현 황 | 차수판 볼트 탈락(1EA) |

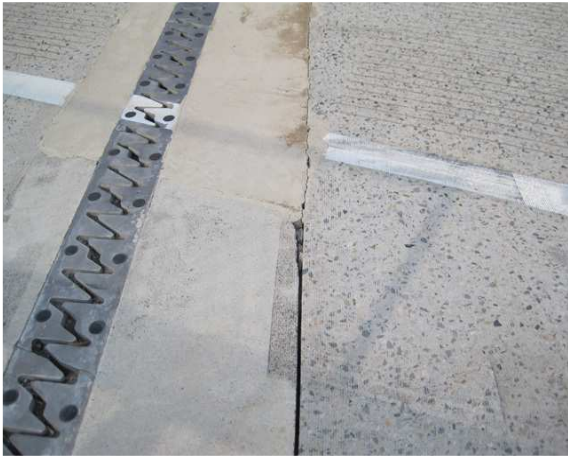
| 위 치 | 신축이음 영천방향 A2 / STA 64.00k | 위 치 | 교면포장 영천방향 S1 |
| 현 황 | 후타재 파손 (A=0.1m*0.3m) | 현 황 | 접속부 파손 보수 |

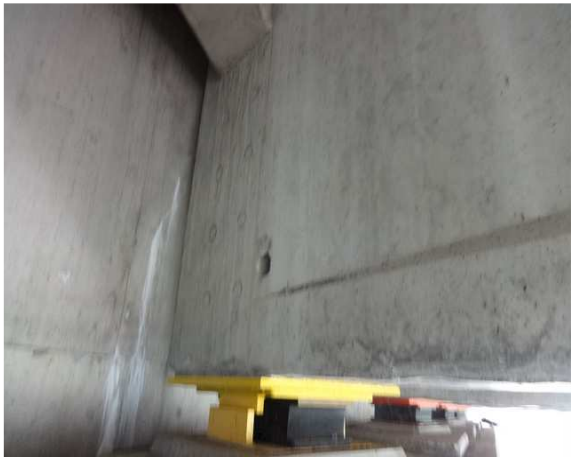
| 위 치 | 거더 S1 G5 / STA 65.45k | 위 치 | 교대 A1 / STA 65.45k |
| 현 황 | 인양홀 파손(A=0.3m*0.3m) | 현 황 | 들뜸(A=1.0m*1.0m) |

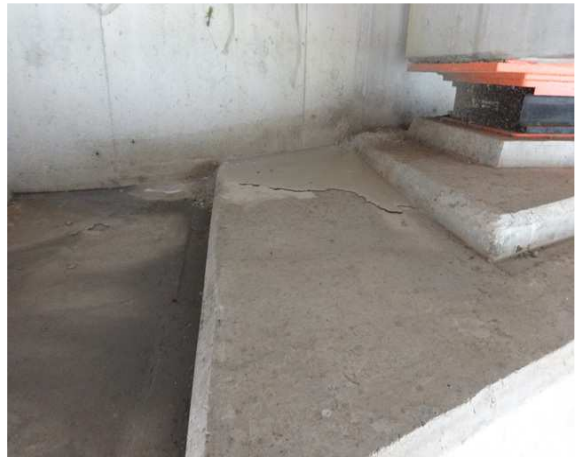
| 구 분 | | 점검 결과 | 조치 필요사항 |
|---|---|---|---|
| 하<br>부<br>구<br>조 | 교 대 | · 균열부 백태, 들뜸<br>· 법면 침하 | 표면처리, 단면보수<br>되메우기 |

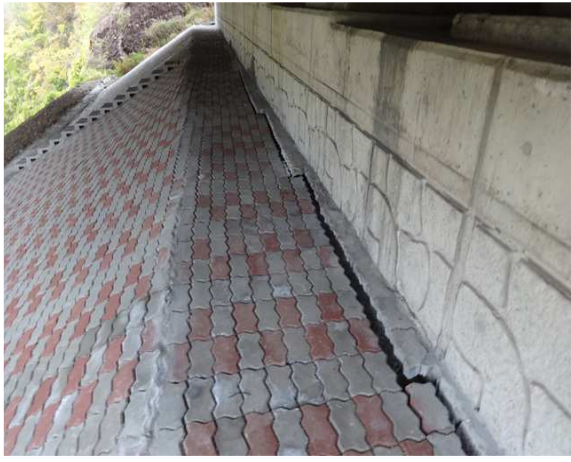
| 위 치 | 교대 A1 / STA 65.45k | 위 치 | 교대 A1 / STA 65.45k |
| 현 황 | 법면 침하 | 현 황 | 법면 이격 |

| 구 분 | | 점검 결과 | 조치 필요사항 |
|---|---|---|---|
| 점검자 의견 | | 가천교의 주요 손상현황으로는 교면포장 망상균열, 신축이음 본체 이격, 후타재 파손, 교대 법면 침하, 배수시설 누수 등의 손상이 조사되었다. 기 발생한 손상은 주의관찰 및 내구성 확보 차원의 보수 및 정비가 필요하다. 특히, 교대 법면에 발생된 침하의 경우 우기 시 손상의 진전이 우려되므로 적절한 조치를 취하는 것이 바람직 할 것으로 판단된다. | |

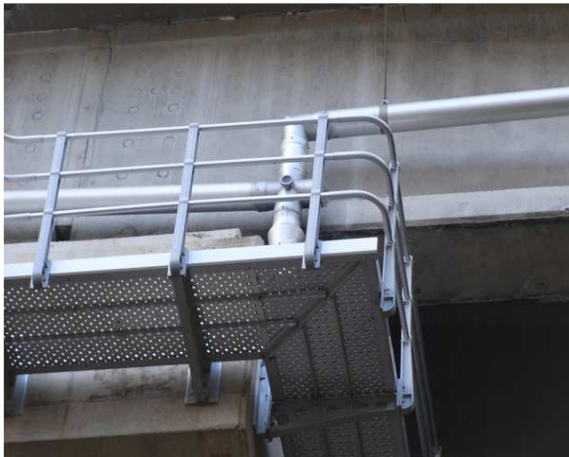
| 위 치 | 배수시설 상주방향 S1 / STA 67.35k | 위 치 | 방호벽 영천방향 S2 / STA 67.37k |

| 현 황 | 배수관 누수(1EA) | 현 황 | 균열(Cw<0.3mm) |

| 구 분 | | 점검 결과 | 조치 필요사항 |
|---|---|---|---|
| | 배수시설 | · 배수관 누수 | 정비 |

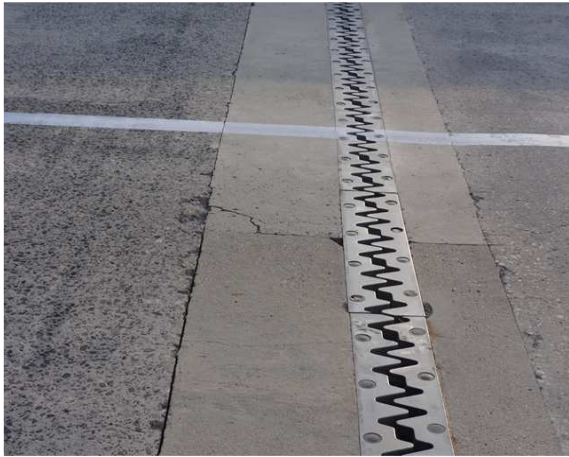
| 위 치 | 신축이음 상주방향 A2 / STA 67.44k | 위 치 | 거더 상주방향 S4 G1 / STA 67.44k |

| 현 황 | 후타재 파손(A=0.2m*0.3m) | 현 황 | 인양홀 파손(A=0.3m*0.3m) |

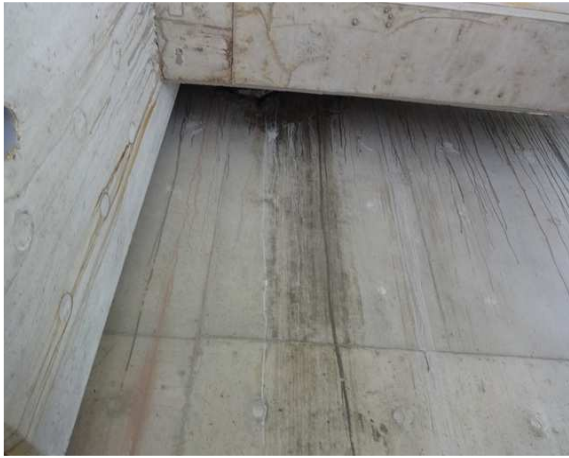
| 위 치 | 교대 영천방향 A2 / STA 67.44k | 위 치 | 교각 상주방향 P1 / STA 67.35k |

| 현 황 | 백태(A=0.1m*1.0m) | 현 황 | 파손(A=0.3m*1.0m) |

| 구 분 | | 점검 결과 | 조치 필요사항 |
|---|---|---|---|
| 하<br>부<br>구<br>조 | 교 대 | · 국부적인 균열, 백태 발생<br>· 폐콘크리트 퇴적 | 주의관찰<br>주의관찰 |

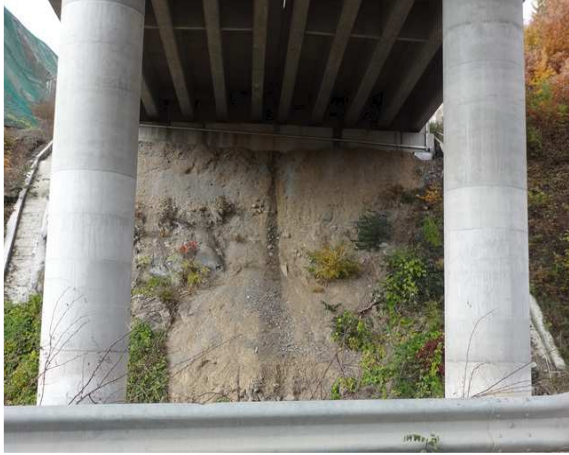
| 위 치 | 교대 A1 / STA 69.54k | 위 치 | 교대 A1 / STA 69.54k |

| 현 황 | 법면 토사유실 | 현 황 | 법면 토사유실 |

| 구 분 | | 점검 결과 | 조치 필요사항 |
|---|---|---|---|
| 하<br>부<br>구<br>조 | 교 대 | · 국부적인 균열, 망상균열 발생<br>· 법면 토사유실 | 주의관찰 |

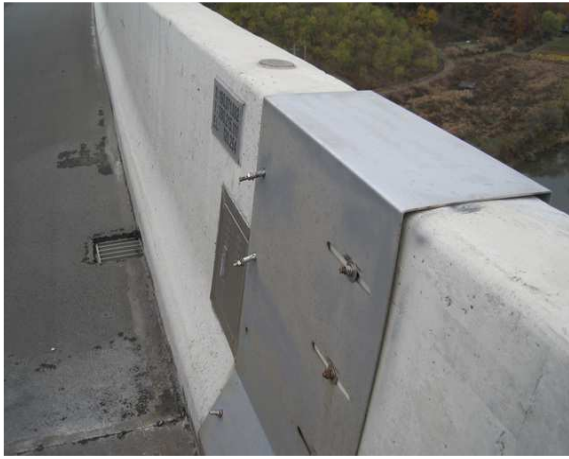
| 위 치 | 신축이음 P2 | 위 치 | 교량받침 A1 SH1 받침콘크리트 |

| 현 황 | 차수판 볼트체결 불량 (2EA) | 현 황 | 파손 ( $A = 0.1\text{m} \times 0.3\text{m}$ ) |

| 구 분 | | 점검 결과 | 조치 필요사항 |
|---|---|---|---|
| | 신축이음 | · 국부적인 후타재 균열<br>· 차수판 볼트체결 불량 | 주의관찰<br>재체결 |

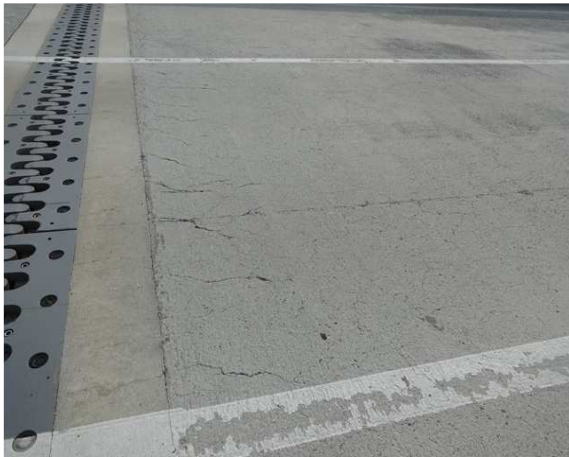
| 위 치 | 교면포장 상주방향 S2 / STA 79.14k | 위 치 | 교면포장 상주방향 S1 / STA 79.05k |

| 현 황 | 망상균열 (A=5.0m*5.0m) | 현 황 | 접속부 파손 (A=9.0m*0.2m) |

| 구 분 | | 점검 결과 | 조치 필요사항 |
|---|---|---|---|
| 상<br>부<br>구<br>조 | 교면포장 | · 국부적인 망상균열 발생<br>· 접속부 파손 발생 | 표면보수<br>단면보수 |

| NO | 구 분 | 손상 현황 | 단 위 | 합 계 | 보수공법 | 비 고 |
|---|---|---|---|---|---|---|
| 1 | 교면포장 | 망상균열 | m<br>(개소) | 20.0<br>(2) | 표면보수 | |

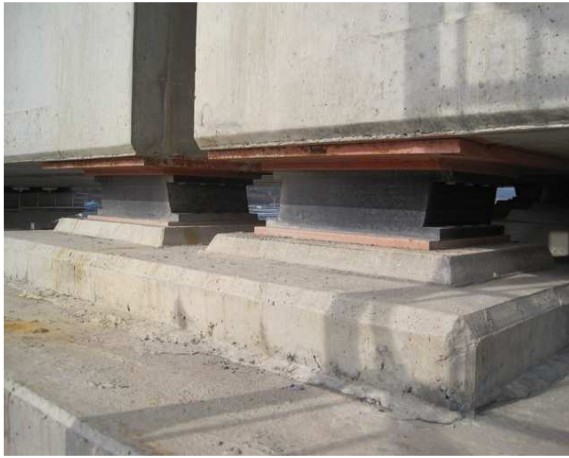
| 위 치 | 방호벽 영천방향 S1 / STA 79.05k | 위 치 | 교량받침 상주방향 P9 SH3 / STA 79.45k |

| 현 황 | 접속부 파손 (A=1.0m*0.5m) | 현 황 | 받침콘크리트 재료분리 |

| 구 분 | | 점검 결과 | 조치 필요사항 |
|---|---|---|---|
| | 교량받침 | · 받침콘크리트 재료분리<br>· 플레이트 부식 | 단면보수<br>재도장 |

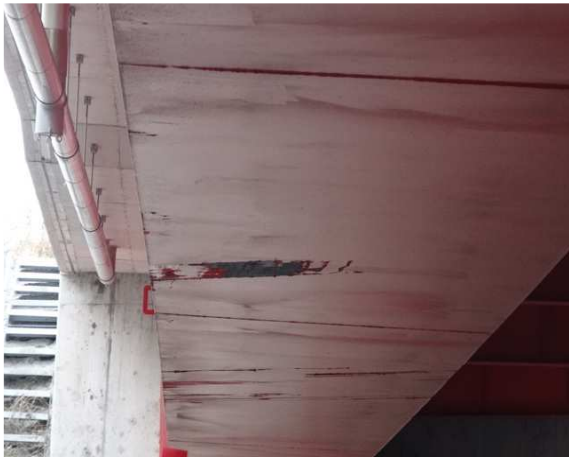
| 위 치 | 거터외부 상주방향 S1 G1 / STA 81.66k | 위 치 | 거터외부 상주방향 S1 G1 / STA 81.66k |

| 현 황 | 균힘 (A=1.0m*1.0m) | 현 황 | 균힘 (A=1.5m*4.0m) |

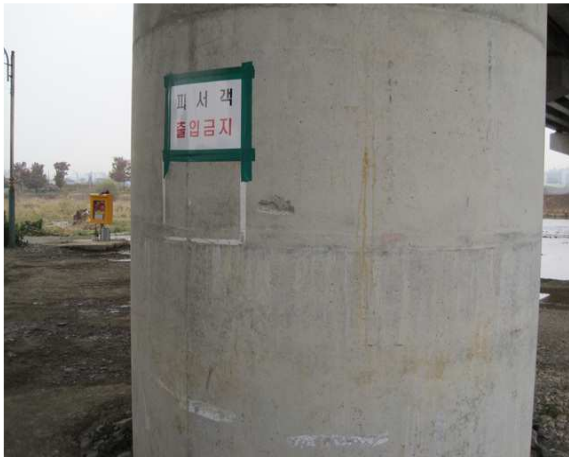
| 위 치 | 교각 상주방향 P6 / STA 84.99k | 위 치 | 교각 영천방향 P8 / STA 85.10k |

| 현 황 | 기둥부 파손(A=0.1m*0.2m) | 현 황 | 기둥부 백태(A=0.2m*0.3m, 3EA) |

| 구 분 | | 점검 결과 | 조치 필요사항 |
|---|---|---|---|
| | 교 각 | · 균열 ( $C_w < 0.3\text{mm}$ ), 망상균열 발생<br>· 파손 발생<br>· 백태 발생 | 주의관찰<br>단면보수<br>표면처리 |

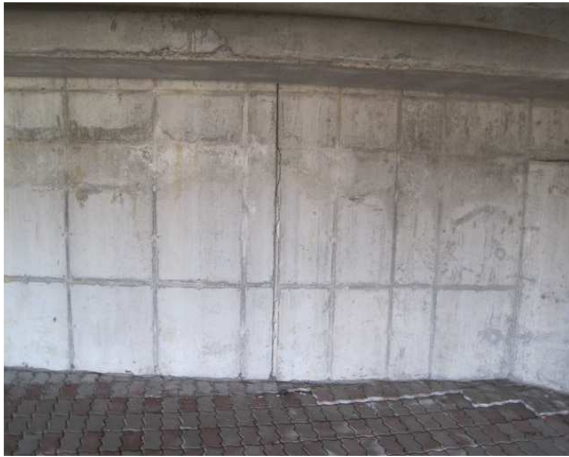
| 위 치 | 교대 상주방향 A1 / STA 84.77k | 위 치 | 교대 상주방향 S1~4 / STA 84.77~84.93k |

| 현 황 | 조인트 이격(L=4.5m) | 현 황 | 망상균열(A=6.0m*150.0m) |

| 구 분 | | 점검 결과 | 조치 필요사항 |
|---|---|---|---|
| 하<br>부<br>구<br>조 | 교 대 | · 균열 ( $C_w < 0.3\text{mm}$ ) 발생<br>· 조인트 이격 발생 | 주의관찰<br>주입보수 |

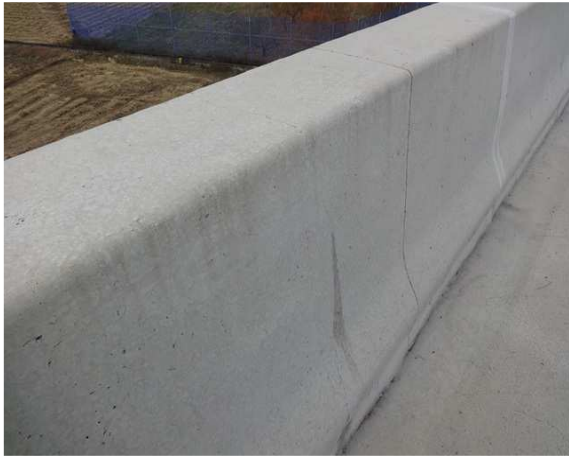
| 위 치 | 방호벽 영천방향 S1 / STA 84.78k | 위 치 | 방호벽 상주방향 S9 / STA 85.10k |

| 현 황 | 균열(Cw<0.3mm) | 현 황 | 파손(A=0.1m*0.1m) |

| 구 분 | | 점검 결과 | 조치 필요사항 |
|---|---|---|---|
| | 난간(방호벽) | · 균열부 백태 발생<br>· 보수부 재균열 발생<br>· 파손 발생 | 표면처리<br>주의관찰<br>단면보수 |

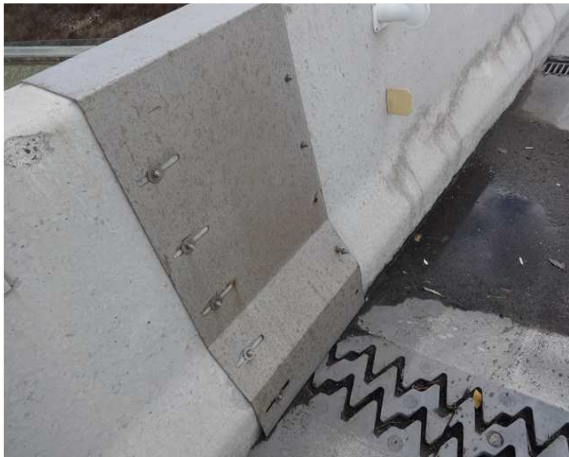
| 위 치 | 신축이음 상주방향 A1 / STA 84.77k | 위 치 | 신축이음 상주방향 A1 / STA 84.77k |

| 현 황 | 차수판 볼트 미체결(4EA) | 현 황 | 후타재 균열 ( $C_w < 0.3\text{mm}$ ) |

| 구 분 | | 점검 결과 | 조치 필요사항 |
|---|---|---|---|
| | 신축이음 | · 후타재 파손 발생<br>· 후타재 균열 발생<br>· 차수판 볼트 미체결 | 단면보수<br>주의관찰<br>정비 |

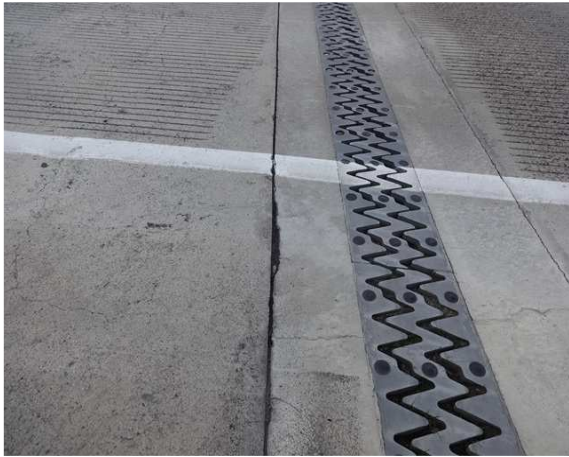
| 위 치 | 신축이음 상주방향 A1 / STA 84.77k | 위 치 | 신축이음 영천방향 P8 / STA 85.10k |

| 현 황 | 후타재 파손 ( $A=0.1\text{m} \times 0.5\text{m}$ ) | 현 황 | 차수판 볼트 미체결(4EA) |

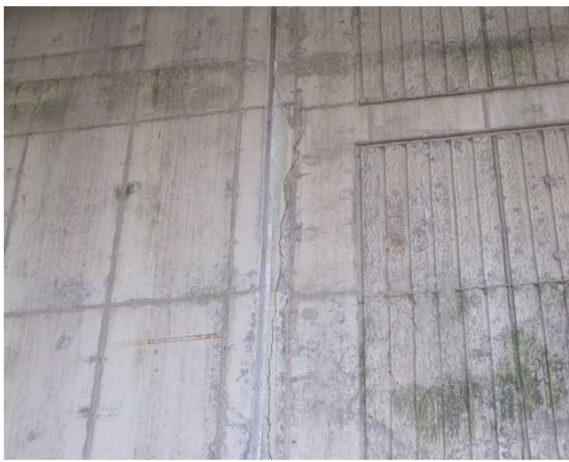
| 위 치 | 교대 상주방향 A1 / STA 85.50k | 위 치 | 교대 영천방향 A2 |

| 현 황 | 조인트부 들뜸 (A=0.2m*3.0m) | 현 황 | 조인트 이격 보수 |

| 구 분 | | 점검 결과 | 조치 필요사항 |
|---|---|---|---|
| 하<br>부<br>구<br>조 | 교 대 | · 국부적인 균열( $C_w < 0.3\text{mm}$ ) 발생<br>· 조인트부 들뜸 발생 | 주의관찰<br>단면보수 |

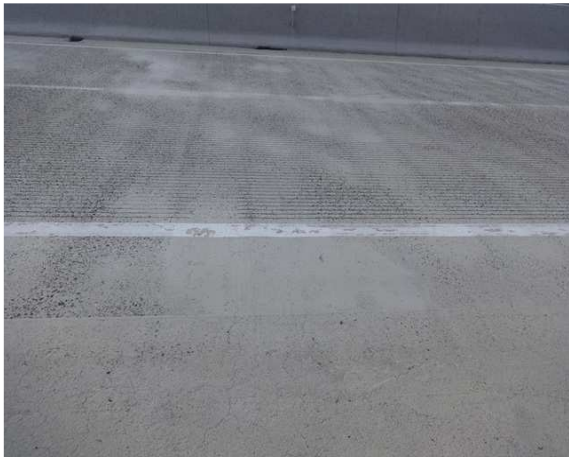
| 위 치 | 교면포장 상주방향 S3 / STA 89.21k | 위 치 | 교면포장 영천방향 S1 / STA 89.14k |

| 현 황 | 망상균열 (A=5.0m*10.0m) | 현 황 | 접속부 파손 (A=5.0m*0.2m) |

| 구 분 | | 점검 결과 | 조치 필요사항 |
|---|---|---|---|
| 상<br>부<br>구<br>조 | 교면포장 | · 망상균열 발생<br>· 접속부 파손 | 표면처리<br>단면보수 |

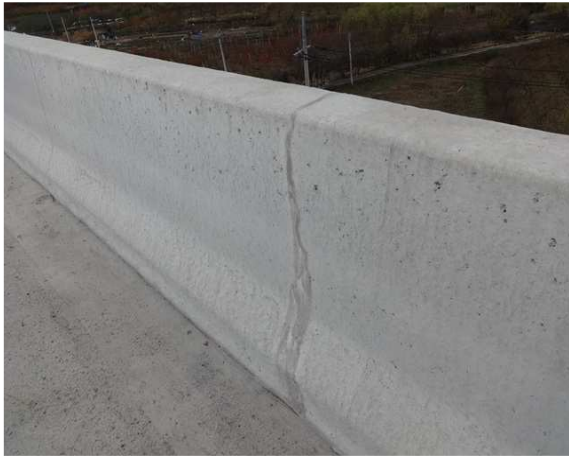
| 위 치 | 방호벽 영천방향 S1 / STA 89.16k | 위 치 | 신축이음 상주방향 A2 / STA 89.26k |

| 현 황 | 균열부 백태 (L=1.5m) | 현 황 | 후타재 파손 (A=0.2m*1.0m) |

| 구 분 | | 점검 결과 | 조치 필요사항 |
|---|---|---|---|
| | 난간(방호벽) | · 국부적인 균열 발생<br>· 국부적인 균열부 백태 발생 | 주의관찰<br>표면처리 |

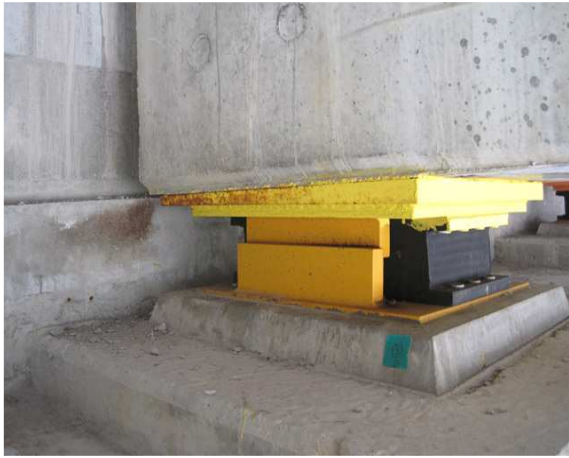
| 위 치 | 교량받침 영천방향 A1 SH1 / STA 89.14k | 위 치 | 교대 상주방향 A2 / STA 89.26k |

| 현 황 | Plate 낙발생 (1EA) | 현 황 | 실란트 파손 (L=3.0m) |

| 구 분 | | 점검 결과 | 조치 필요사항 |
|---|---|---|---|
| | 교량받침 | · Plate 부식 | 주의관찰 |

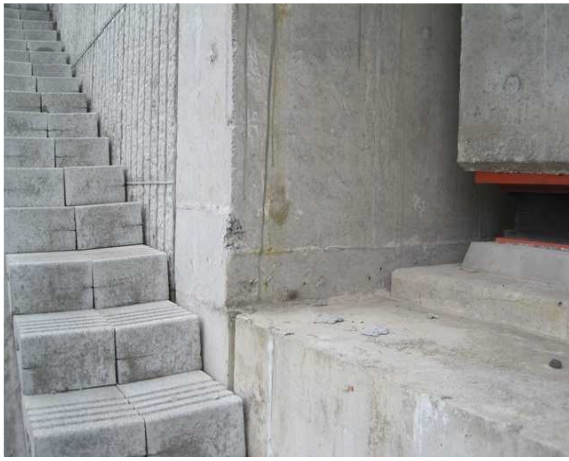
| 위 치 | 교대 상주방향 A2 / STA 89.26k | 위 치 | 교각 상주방향 P1 / STA 89.17k |

| 현 황 | 파손 (A=0.1m*0.1m) | 현 황 | 균함 (A=0.2m*1.0m) |

| 구 분 | | 점검 결과 | 조치 필요사항 |
|---|---|---|---|
| 하<br>부<br>구<br>조 | 교 대 | · 균열 ( $C_w < 0.3\text{mm}$ ) 발생<br>· 조인트 실란트 파손 발생<br>· 백태 발생<br>· 파손 발생<br>· 폐콘크리트 적치 | 주의관찰<br>실란트 재시공<br>표면처리<br>단면보수<br>청 소 |

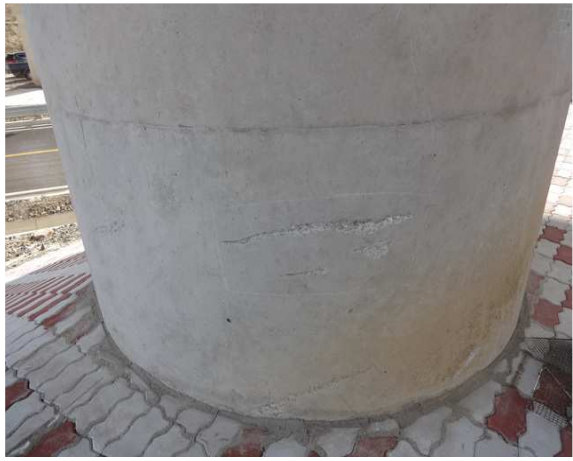
| 구 분 | | 점검 결과 | 조치 필요사항 |
|---|---|---|---|
| | 교 각 | · 균열 ( $C_w < 0.3\text{mm}$ ), 망상균열 발생<br>· 국부적인 굽힘, 재료분리 | 주의관찰<br>단면보수 |

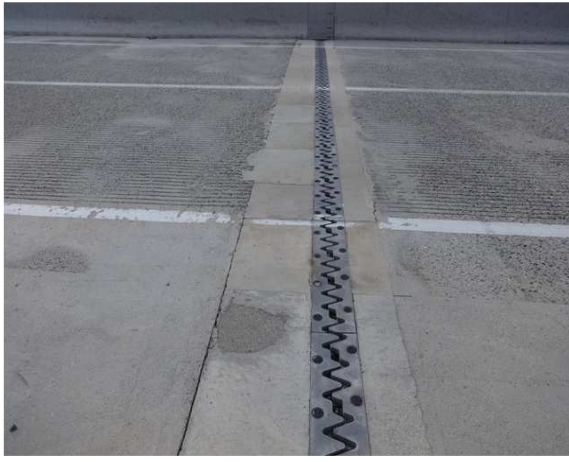
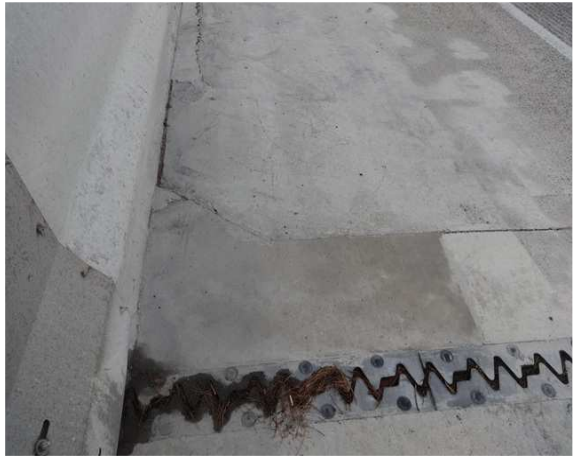
| 위 치 | 신축이음 상주방향 A2 | 위 치 | 신축이음 영천방향 A1 |

| 현 황 | 후타재 파손 보수 | 현 황 | 후타재 파손 보수 |

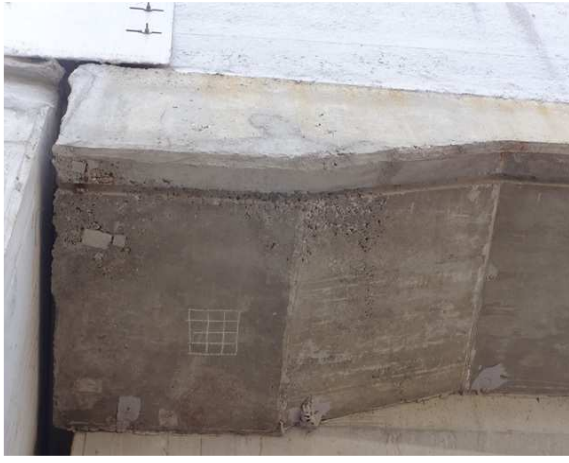
| 위 치 | 바닥판 상주방향 S4 / STA 93.20k | 위 치 | 바닥판 영천방향 S4 / STA 93.20k |

| 현 황 | 재료분리 ( $A=0.5\text{m} \times 0.5\text{m}$ ) | 현 황 | 재료분리, 철근노출 ( $A=0.5\text{m} \times 0.5\text{m}$ ) |

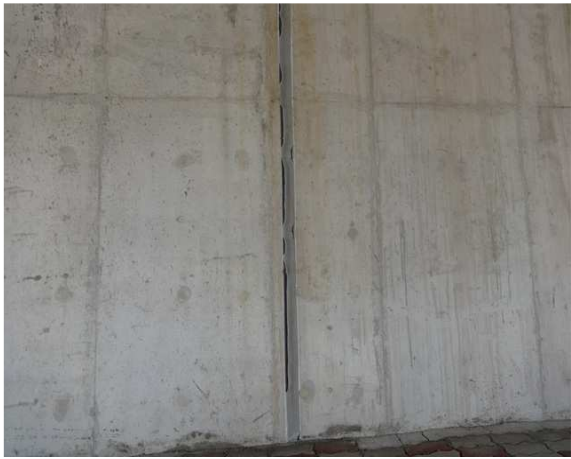
| 위 치 | 교대 A1 / STA 93.08k | 위 치 | 교각 상주방향 P3 / STA 93.17k |

| 현 황 | 실란트 파손 (L=3.0m) | 현 황 | 기둥부 파손 (A=0.1m*0.1m) |

| 구 분 | | 점검 결과 | 조치 필요사항 |
|---|---|---|---|
| 하<br>부<br>구<br>조 | 교 대 | · 균열( $C_w < 0.3\text{mm}$ ) 발생<br>· 조인트 실란트 파손 | 주의관찰<br>실란트 재시공 |

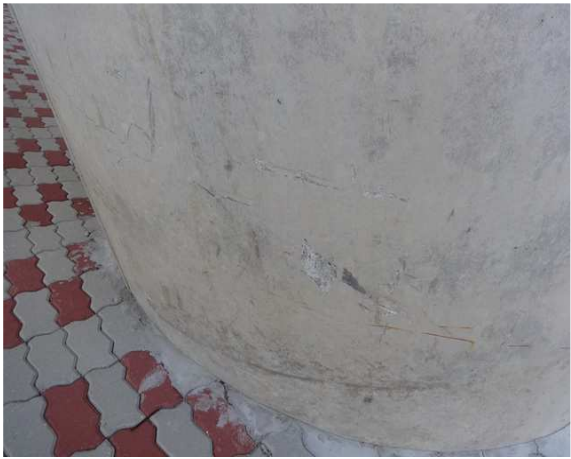
| 구 분 | | 점검 결과 | 조치 필요사항 |
|---|---|---|---|
| | 교 각 | · 균열( $C_w < 0.3\text{mm}$ ), 망상균열 발생<br>· 국부적인 파손 발생 | 주의관찰<br>단면보수 |

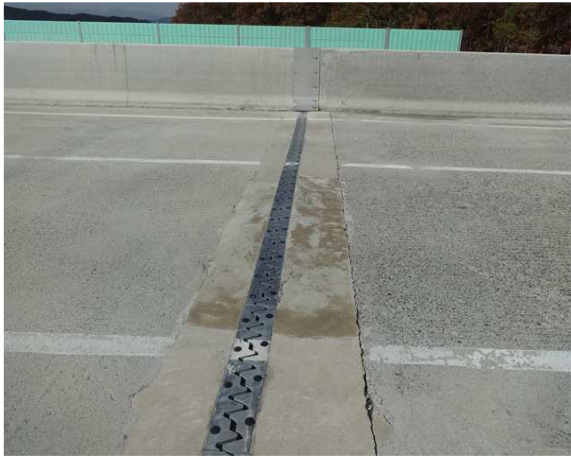
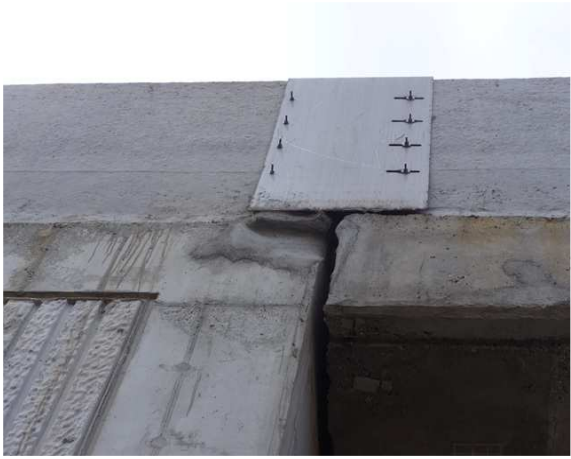
| 위 치 | 신축이음 상주방향 A1 | 위 치 | 교대 상주방향 A2 |

| 현 황 | 후타재 파손 보수 | 현 황 | 날개벽 파손 보수 |

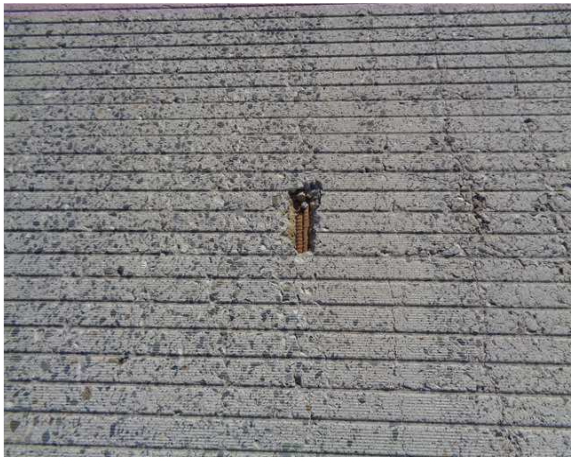
| 위 치 | 교면포장 영천방향 S7 / STA 94.01k | 위 치 | 신죽이음 영천방향 A1 / STA 93.73k |

| 현 황 | 파손, 철근노출(A=0.1m*0.3m) | 현 황 | 후타재 파손(A=0.2m*1.0m) |

| 구 분 | | 점검 결과 | 조치 필요사항 |
|---|---|---|---|
| 상<br>부<br>구<br>조 | 교면포장 | · 균열 발생<br>· 파손 및 철근노출 | 주입보수<br>단면보수 |

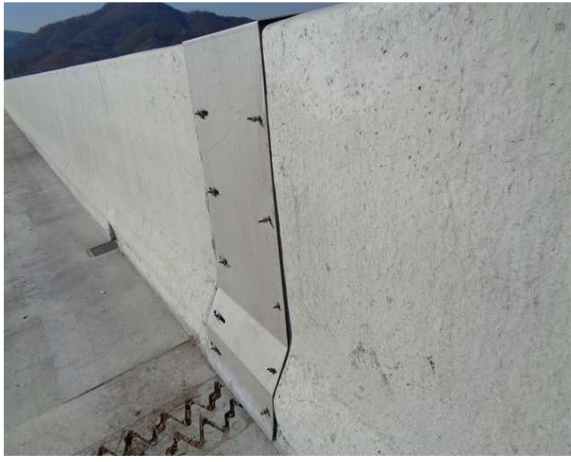
| 위 치 | 신죽이음 영천방향 A1 / STA 93.73k | 위 치 | 교량반침 상주방향 P7 SH2 / STA 94.01k |

| 현 황 | 차수판 볼트 파손(4EA) | 현 황 | 반침콘크리트 파손 |

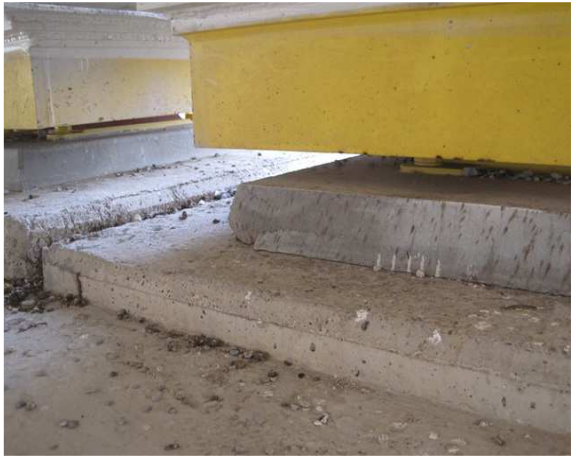
| 위 치 | 교량반침 상주방향 P7 SH3 / STA 94.01k | 위 치 | 거더외부 S1 G2 / STA 93.75k |

| 현 황 | 무수축물탈 파손(A=0.1m*0.2m) | 현 황 | 하부 플렌지 변형(A=0.2m*0.5m) |

| 구 분 | | 점검 결과 | 조치 필요사항 |
|---|---|---|---|
| | 교량받침 | · 무수축물탈 균열 발생<br>· 무수축물탈, 받침콘크리트 파손 발생 | 주의관찰<br>단면보수 |

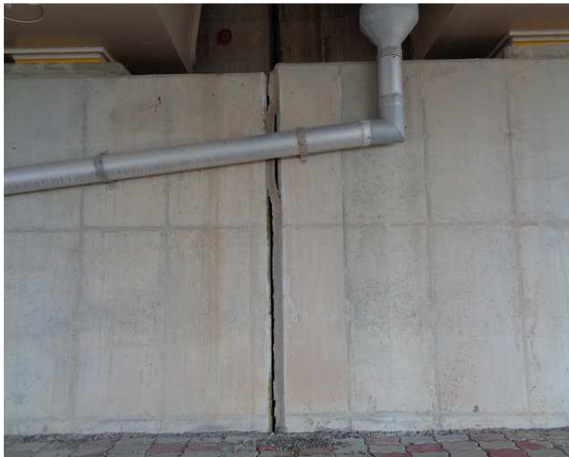
| 위 치 | 교대 상주방향 A1 / STA 93.73k | 위 치 | 교각 상주방향 P3 / STA 93.86k |

| 현 황 | 실란트 파손(L=3.5m) | 현 황 | 코핑부 파손(A=0.2m*0.3m) |

| 구 분 | | 점검 결과 | 조치 필요사항 |
|---|---|---|---|
| 하<br>부<br>구<br>조 | 교 대 | · 균열( $C_w < 0.3\text{mm}$ ) 발생<br>· 조인트 실란트 파손 발생 | 주의관찰<br>실란트 재시공 |

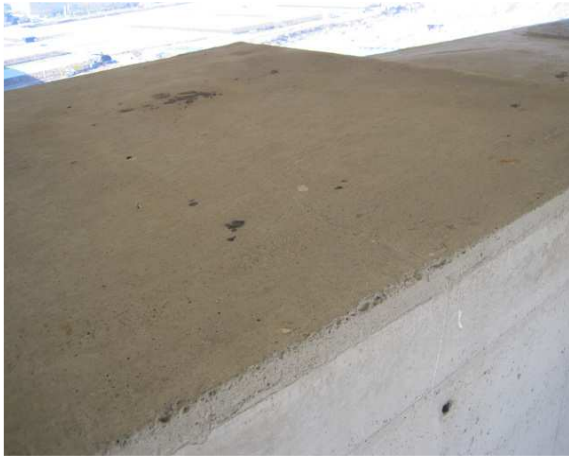
| 위 치 | 교각 포항방향 P3 / STA 93.86k | 위 치 | 교각 포항방향 P7 / STA 94.01k |

| 현 황 | 코핑부 균열(Cw>0.3mm) | 현 황 | 코핑부 균열(Cw<0.3mm) |

| 구 분 | | 점검 결과 | 조치 필요사항 |
|---|---|---|---|
| | 교 각 | · 균열( $C_w < 0.3\text{mm}$ ), 망상균열 발생<br>· 국부적인 파손 발생 | 주의관찰<br>단면보수 |

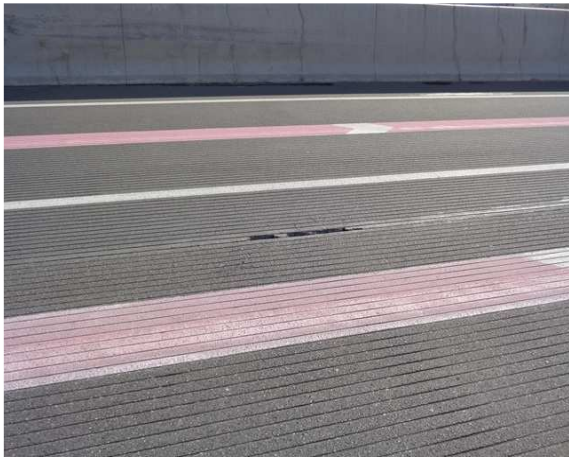
| 위 치 | 교면포장 영천방향 S10 / STA 94.36k | 위 치 | 교면포장 영천방향 S14 / STA 94.41k |

| 현 황 | 파손 (A=1.0m*0.1m) | 현 황 | 아스콘 패임 (A=0.1m*2.0m) |

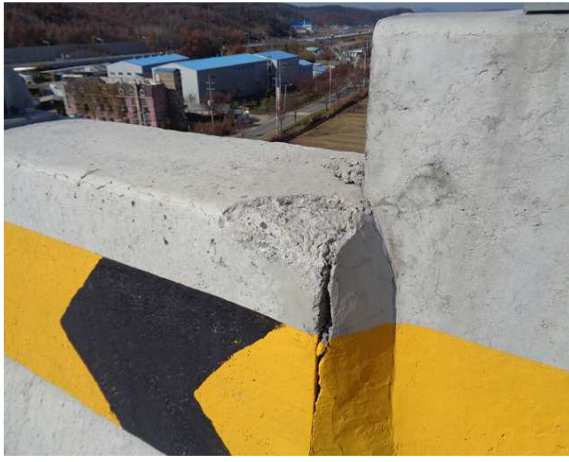
| 위 치 | 방호벽 영천방향 S10 / STA 94.35k | 위 치 | 방호벽 영천방향 S11 / STA 94.37k |

| 현 황 | 파손 (A=0.3m*0.3m) | 현 황 | 파손 (A=0.2m*0.1m) |

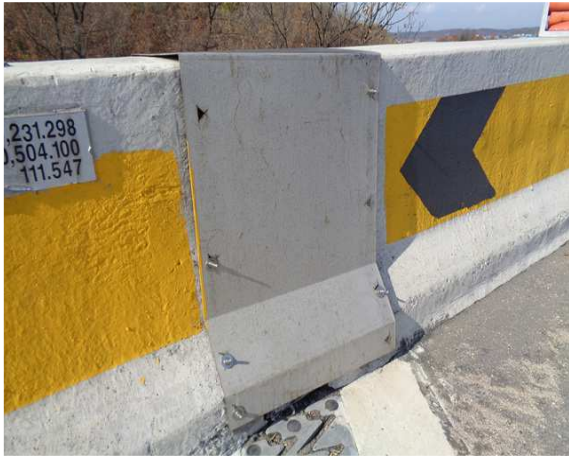
| 위 치 | 신축이음 영천방향 A2 / STA 94.43k | 위 치 | 교각 P11 / STA 94.40k |

| 현 황 | 차수판 볼트 파손(3EA) | 현 황 | 코핑부 재료분리 (A=1.0m*0.3m) |

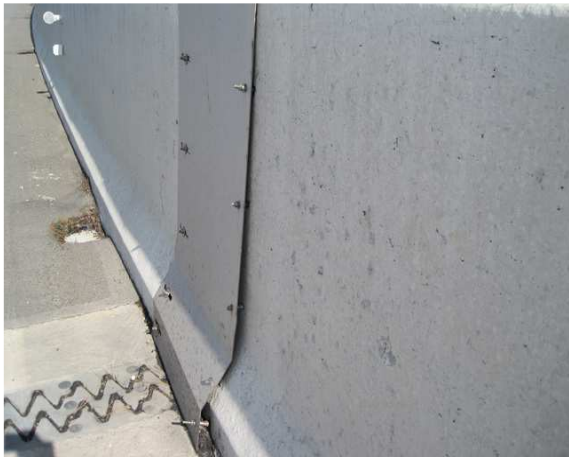
| 위 치 | 신축이음 A1 / STA 94.06k | 위 치 | 신축이음 A1 / STA 94.06k |
| 현 황 | 차수판 볼트 탈락(4EA) | 현 황 | 후타재 파손(A=0.1m*0.5m) |

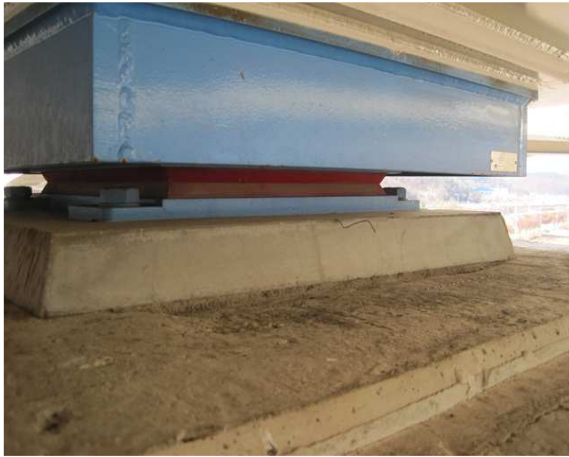
| 위 치 | 교량받침 P3 SH1 / STA 94.18k | 위 치 | 교각 P3 / STA 94.18k |
| 현 황 | 무수축몰탈 균열( $C_w < 0.3\text{mm}$ ) | 현 황 | 코핑부 균열( $C_w < 0.3\text{mm}$ ) |

| 구 분 | | 점검 결과 | 조치 필요사항 |
|---|---|---|---|
| | 교량받침 | · 무수축물탈 균열 발생 | 주의관찰 |
