## 제2편 시 설 물 편

# 1. 낙동JCT교

본 시설물은 경상북도 상주시낙동면 상촌리(상주영천고속도로 낙동JCT)에 위치한 교량으로 총 연장 120.0m, 폭 31.5m로 시공되어 있다.

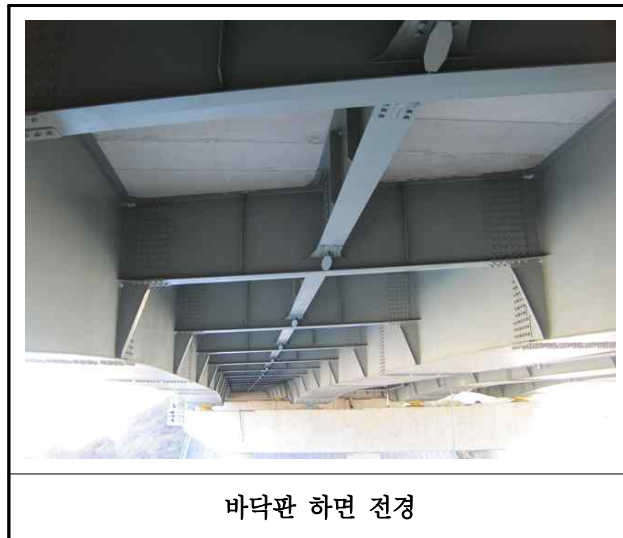
【사진 1.3.2】 바닥판하면 전경

바닥판 하면 전경

- 바닥판 하면 전구간에 콘크리트 테크플레이트가 설치 되어있고, 외관조사 결과 손상이 없는 양호한 상태로 조사되었다.

- 바닥판하면은 현재 손상이 없는 양호한 상태이며, 주기적인 점검을 통한 손상의 발생여부 확인등의 유지관리가 요구된다.

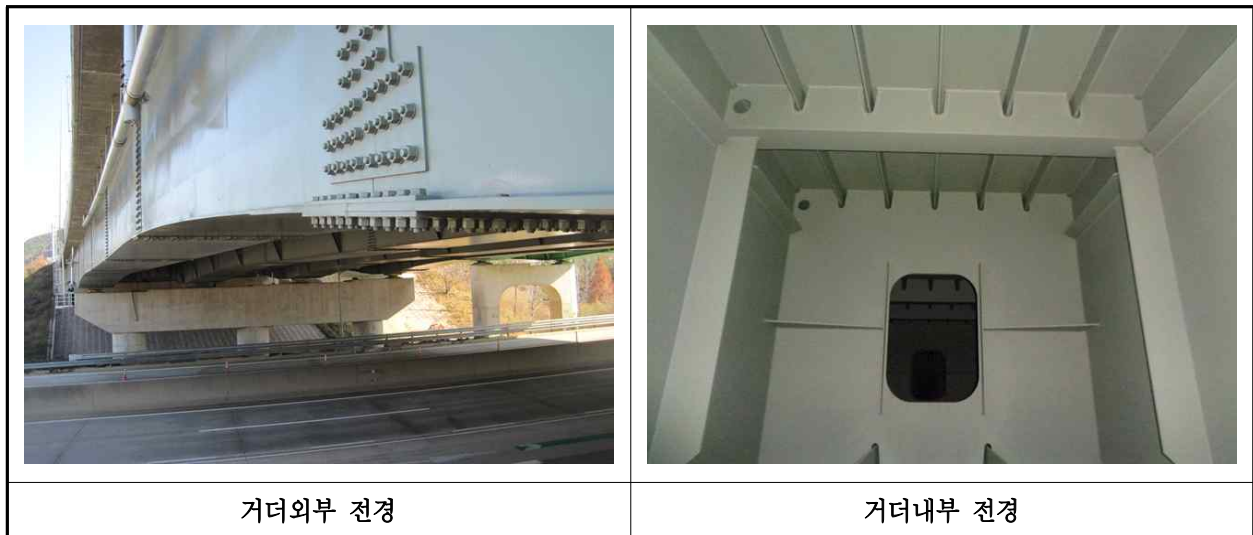
【사진 1.3.4】 거더 전경

- 거더에 대한 현장조사 결과 안전성에 영향을 미칠만한 손상은 조사되지 않았으며, 국부적인 도장손상이 확인되었다.

- 거더외부에 발생한 도장손상은 시공 초기 외부 충격에 의한 긁힘으로 부재의 안전성에 문제가 없는 경미한 손상으로 재도장 등의 유지관리가 요구된다.
- 거더내부는 손상이 없는 양호한 상태이며, 주기적인 점검을 통한 손상의 발생여부 확인 등의 유지관리가 요구된다.

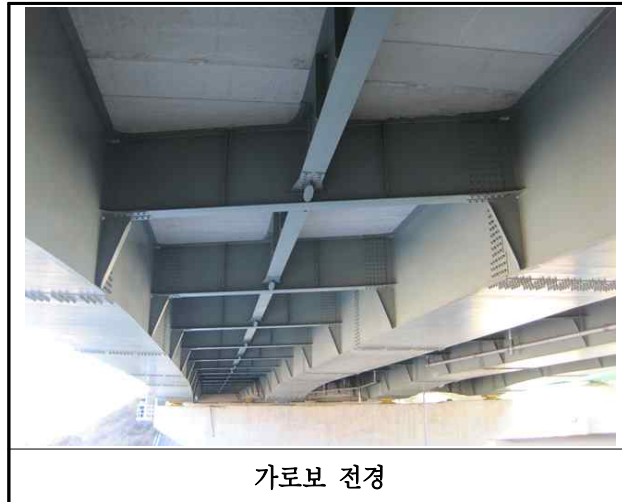
【사진 1.3.6】 가로보 전경

가로보 전경

- 가로보에 대한 현장조사 결과, 손상이 없는 양호한 상태로 확인되었다.

- 가로보는 현재 손상이 없는 양호한 상태이며, 주기적인 점검을 통한 손상의 발생여부 확인 등의 유지관리가 요구된다.

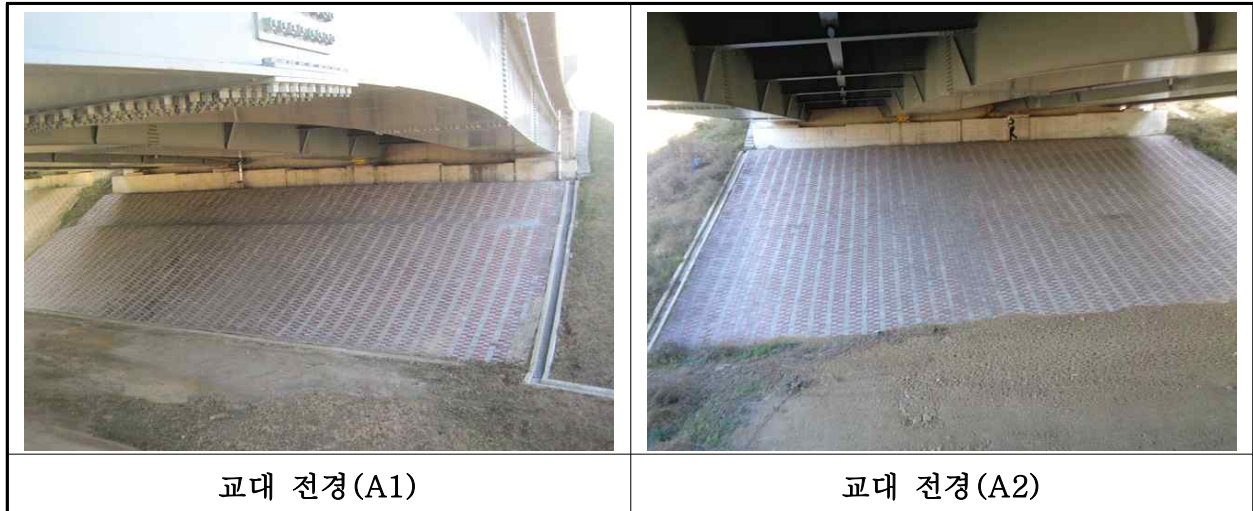
【사진 1.3.8】 교대 전경

- 교대 A1, A2에 대한 외관조사 결과 폭 0.3mm 미만 균열, 체수, 누수흔적, 파손 등의 손상이 발생한 것으로 조사되었다.

- 교대에 신축이음을 통한 우수유입으로 인한 누수흔적, 체수가 확인되었고, 손상부는 신축이음과 연계한 보수가 필요한 상태이다.
- 발생한 균열은 초기 건조수축에 의한 균열로 표면처리 등의 조치가 필요하며, 발생한 파손은 외부 충격에 의한 손상으로 단면보수 등의 조치가 요구된다.

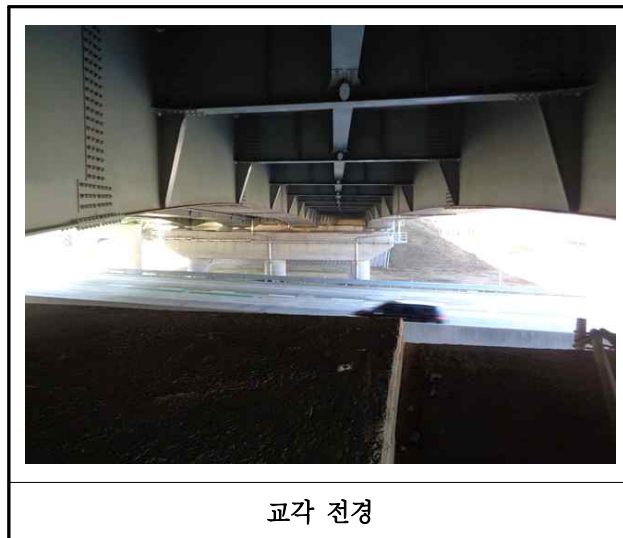
【사진 1.3.10】 교각 전경

교각 전경

- 교각에 대한 현장조사 결과, 폭 0.3mm미만 균열, 콘크리트 박리 등의 손상이 조사되었다.

- 교각 코핑부에 발생한 균열은 건조수축, 온도변화, 거푸집 조기탈형 등의 복합적인 원인에 의한 비구조적 소수의 미세균열로서 표면보수를 실시하여 내구성 확보가 바람직할 것으로 판단된다.
- 교각에 발생한 박리는 시공미흡에 의한 손상으로 판단되며, 단면보수를 실시하는 유지관리가 필요하다.

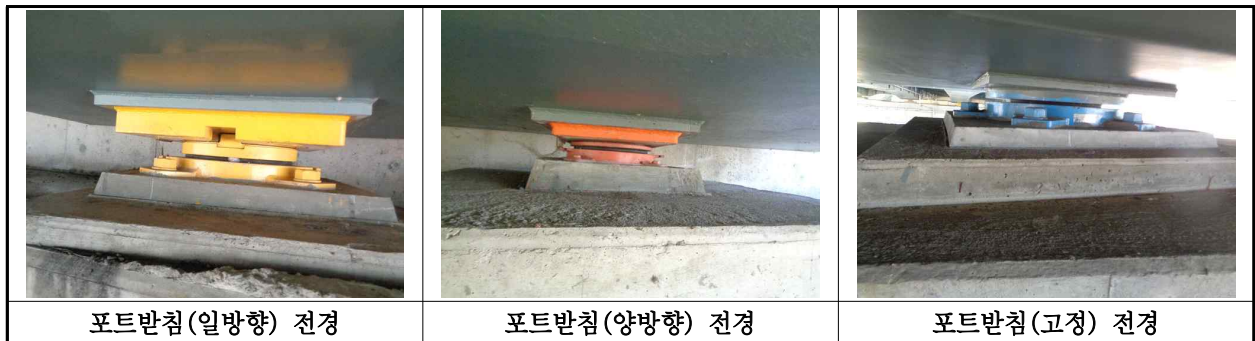
【사진 1.3.12】 교량받침 전경

- 현장조사 결과 일부 구간에서 무수축물탈 균열이 조사되었다.

- 받침본체에서 발생한 균열은 건조수축, 온도변화, 거푸집 조기탈형 등의 복합적인 원인에 의한 비구조적 소수의 미세균열로서 표면보수를 실시하여 내구성을 확보가 바람직할 것으로 판단된다.

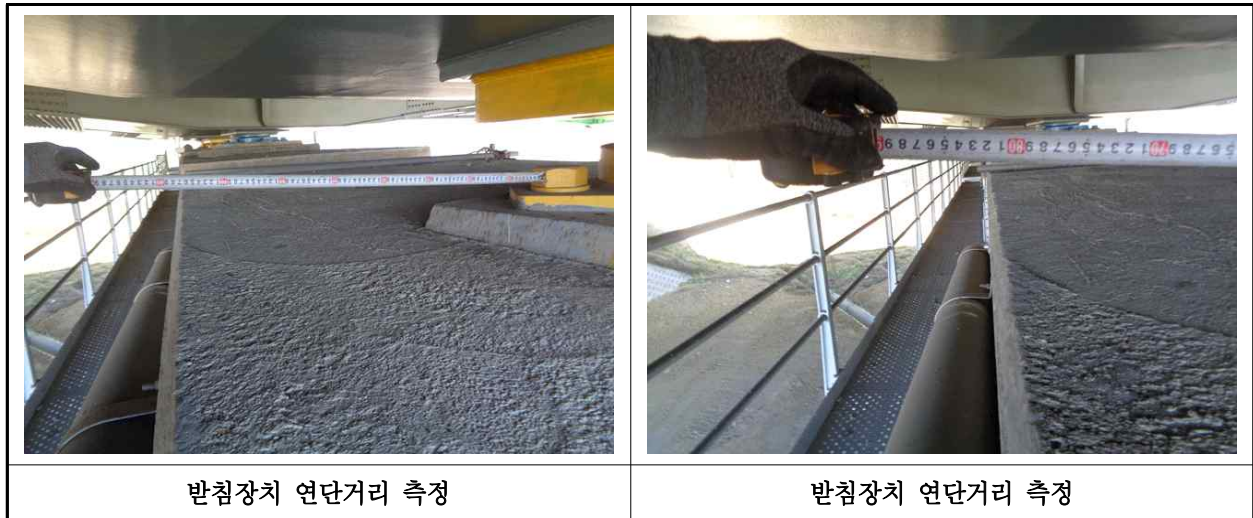
【사진 1.3.14】 교량받침장치 연단거리측정

- 교대 및 교각의 교좌면은 상부구조로부터 집중하중을 받는 부위이고, 지진시에는 큰 수평력이 작용하는 곳이다. 연단거리가 짧으면 고정단에서는 콘크리트 구체 또는 교량받침이 파손될 수 있고, 가동단에서는 최악의 경우 받침이 벗어나 거더가 낙하할 수도 있다.
- 상부구조의 길이에 따라 ‘도로교설계기준(2009, 국토교통부)’에서는 최소값을 규정하고 있다.

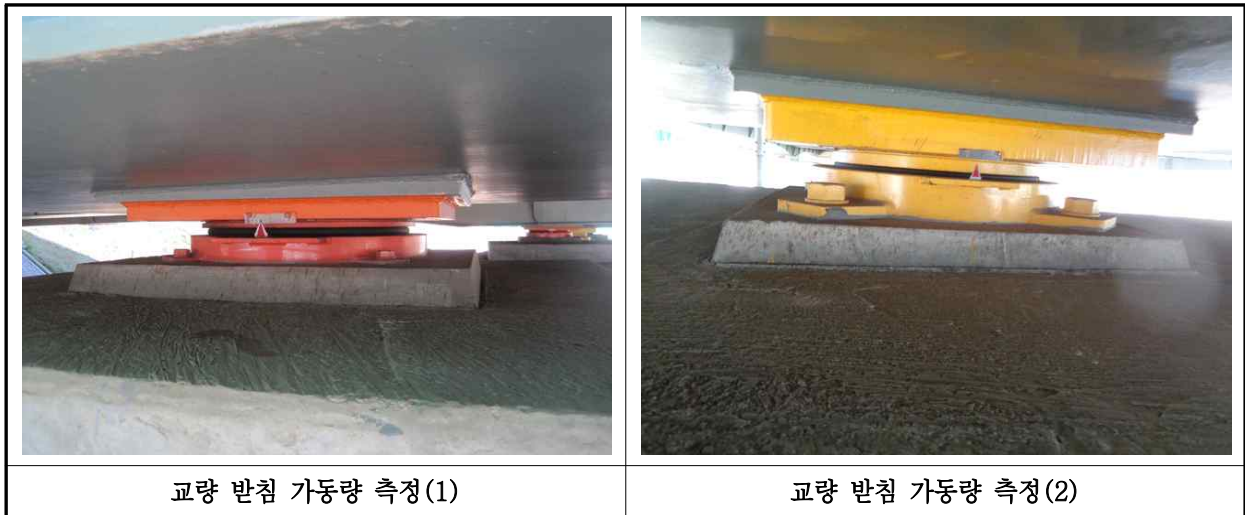
【사진 1.3.15】 교량받침 이동량 측정

가동받침은 상부구조의 온도변화, 처짐 콘크리트의 크리프 및 건조수축 등에 의해 생기는 이동량에 대해서 여유를 가져야 한다.

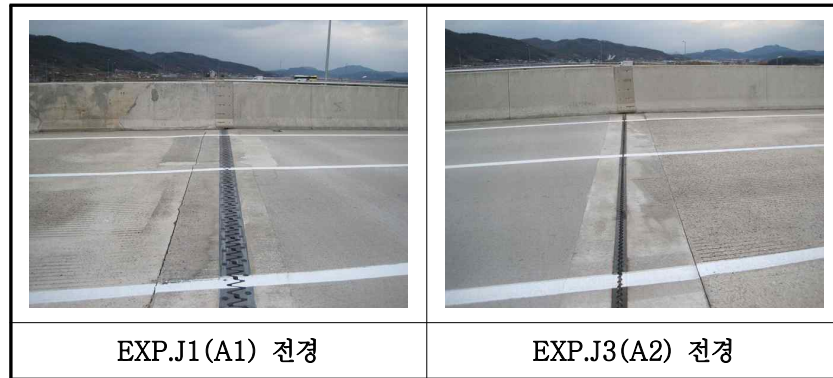
【사진 1.3.16】 신축이음장치 전경

- 신축이음 현장조사 결과 후타재 균열(0.3mm미만), 후타재 박리, 본체 부식, 유간 토사퇴적 등이 조사되었다.

- 신축이음에 발생한 후타재 균열 및 박리는 차량 통행하중 및 충격 등으로 인한 손상으로 판단되며, 손상의 진전시 일괄보수를 실시하는 유지관리가 필요하다. 본체에서는 차량통행으로 인한 분산먼지, 우수에 의한 갯길측 채수 등에 의한 본체 부식 등의 손상이 발생하였고, 주기적인 정비를 통한 유지관리가 필요하다.

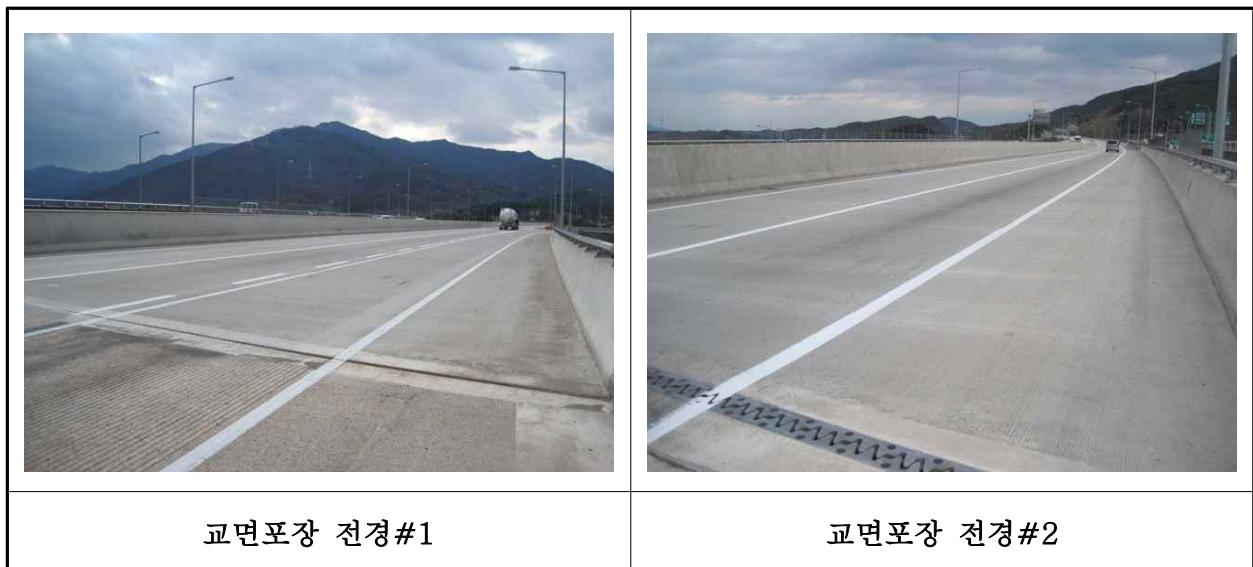
【사진 1.3.19】 교면포장 전경

- 현장조사 결과 포장부 망상균열이 조사되었다.

- 교면포장은 신규 손상인 포장부 망상균열이 확인되었고, 차량의 반복하중, 우수, 공용에 의해 열화가 발생한 것으로 판단된다. 손상부에 대한 즉시보수보다는 주기적인 유지관리로 손상의 정도를 판단하는 것이 바람직하다.

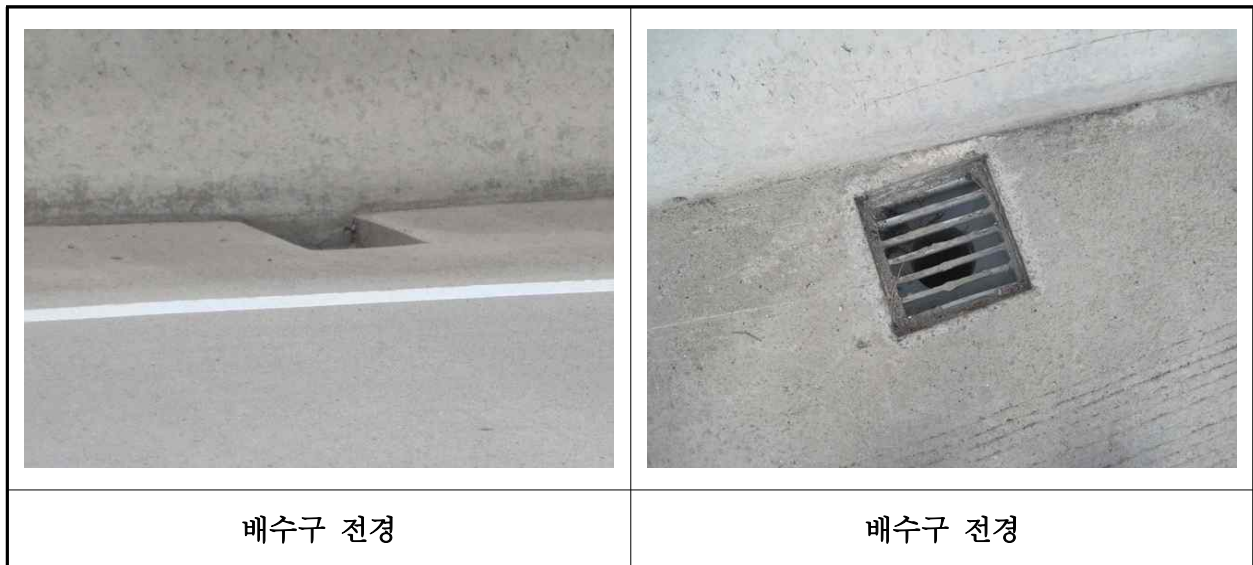
【사진 1.3.21】 배수시설 전경

- 배수시설에 대한 현장조사 결과, 손상이 없는 양호한 상태이다.

- 배수구는 현재 양호한 상태이나, 공용기간 경과 및 추량통행에 의한 비산물퇴적 등의 원인으로 이물질퇴적, 그로인한 체수, 배수관 부식 등의 손상이 발생할 수 있으므로, 주기적인 정비를 통한 유지관리가 필요하다.

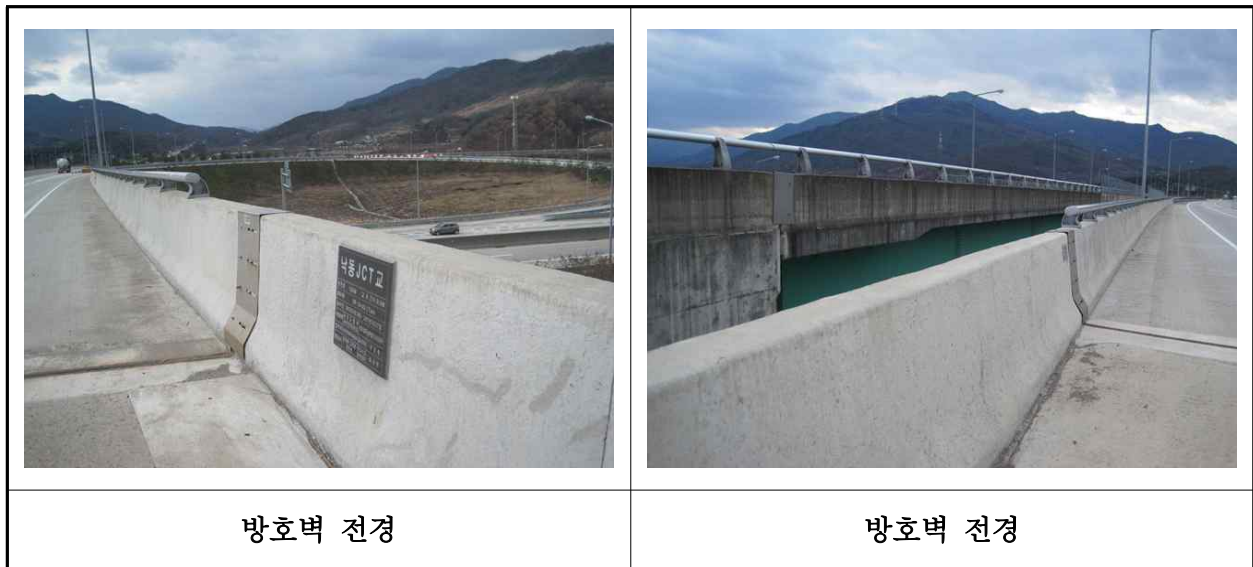
【사진 1.3.23】 방호벽 및 중앙분리대 전경

- 방호벽에 대한 현장조사 결과, 균열부 백태가 확인되었다.

- 방호벽에 발생한 균열부 백태는 건조수축, 공용기간 증가, 우수유입 등에 의한 손상으로 내구성확보를 위한 표면보수를 실시하여야 할 것으로 판단된다.

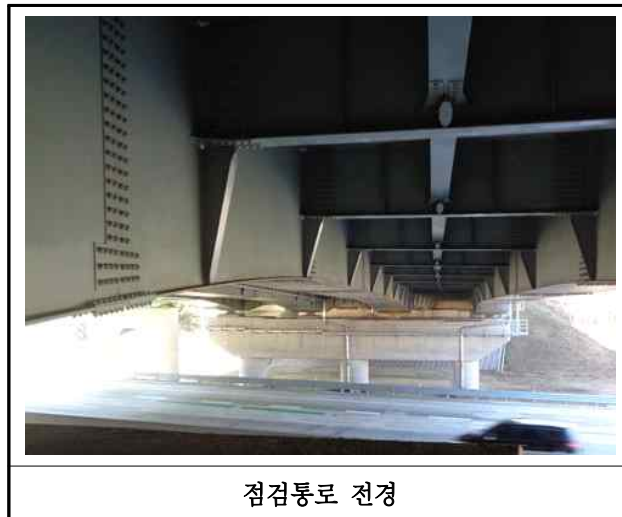
【사진 1.3.25】 교량 점검시설 전경

점검통로 전경

- 점검시설은 현재 양호한 상태로 확인되었으며, 주기적인 점검을 통한 손상의 발생여부 확인 등의 유지관리가 요구된다.

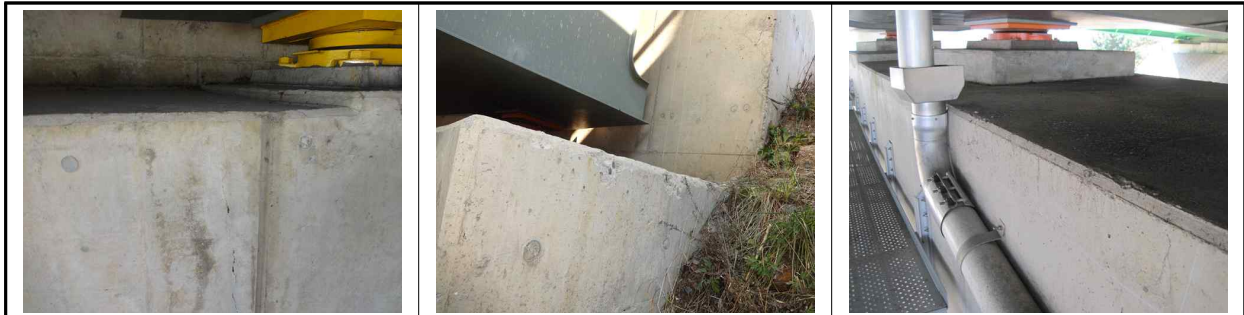
① 하부구조 균열 및 박리 파손 등 - 진전 여부확인
