## 3. 양지교

#### 3.1 시설물의 개요

본 시설물은 경상북도 상주시 낙동면 구잠리(상주영천고속도로 4.013~4.238km)에 위치한 교량으로서 총 연장 225.0m, 폭 24.6m, 왕복 4차로로 시공되어 있다.

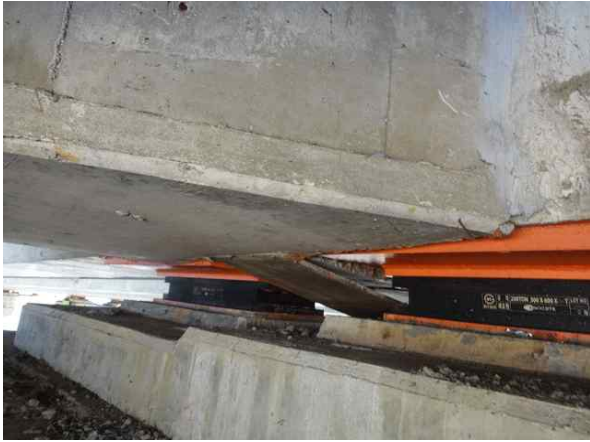
- 교각에 대한 현장조사 결과 폭 0.3mm미만 균열, 누수흔적, 폐콘크리트 퇴적, 거푸집 미제거 등의 손상이 조사되었다.

| P1 거푸집 미제거 | P1 폐콘크리트 퇴적 |

- 교각 코핑 및 기둥부에 발생한 균열은 건조수축, 온도변화, 거푸집 조기탈형 등의 복합적인 원인에 의한 비구조적 소수의 미세균열로서 표면보수를 실시하여 내구성을 확보가 바람직할 것으로 판단된다.
- 교각에 발생한 누수흔적은 외부 우수유입에 의한 손상으로 표면처리 등의 조치가 요구된다.
- 발생한 폐 콘크리트 퇴적, 거푸집 미제거는 시공 미흡에 의한 손상으로 청소, 거푸집 제거 등의 유지관리가 요구된다.

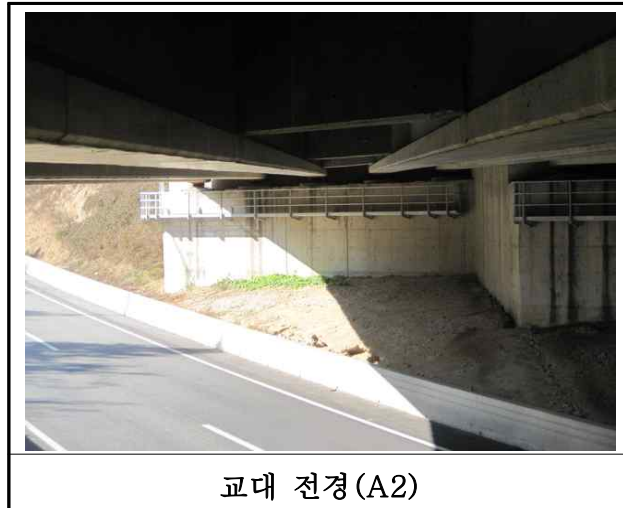
교대 전경 (A2)

- 교대 A1, A2에 대한 외관조사 결과 A1에 백태, 폐콘크리트 퇴적 등의 손상이 발생한 것으로 조사되었다.

- 교대에 신축이음을 통한 우수유입으로 인한 백태가 확인되었고, 손상부는 진전시 신축이음과 연계한 보수가 요구된다.
- 폐 콘크리트 퇴적 구간은 시공 후 청소 미흡으로 인한 손상으로 청소 등의 정비가 요구된다.

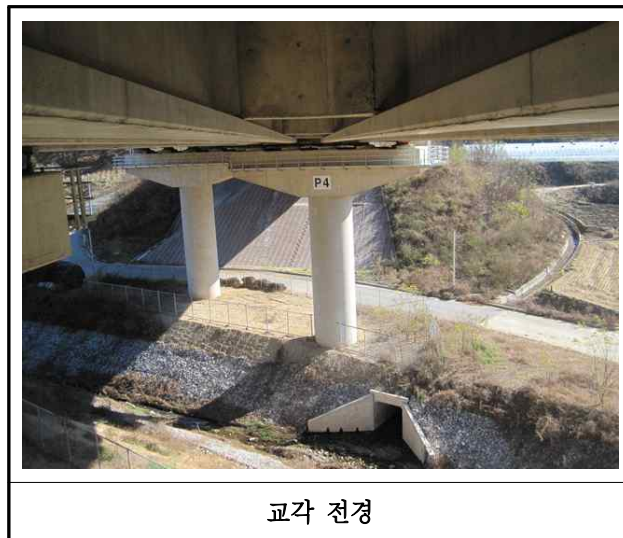
교각 전경  
【사진 3.3.35】 교각 전경

- 교각에 대한 현장조사 결과, 폭 0.3mm미만 균열이 조사되었다.

- 교각 코핑에 발생한 균열은 건조수축, 온도변화, 거푸집 조기탈형 등의 복합적인 원인에 의한 비구조적 소수의 미세균열로서 표면보수를 실시하여 내구성을 확보가 바람직할 것으로 판단된다.

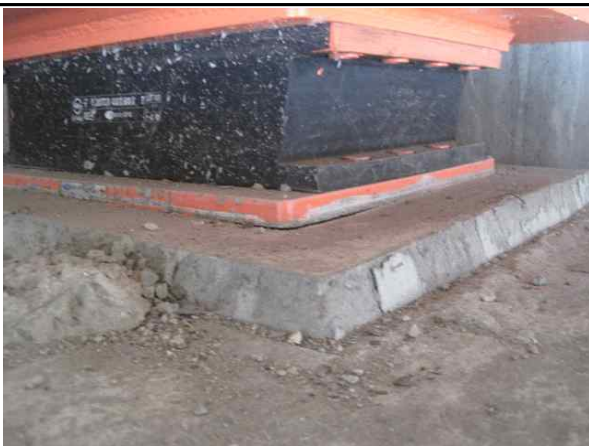
A1-Sh1 하부 플레이트 들뜸(0.3m)

- 받침본체에서 조사된 본체 부식은 신축이음 외측 단부 누수 및 외부 우수유입에 의한 2차 손상으로 판단되며, 신축이음으로 유입되는 우수차단(하부 물받이설치, 외측 차수덮개 또는 조인트설치)이 선행되어야 하고, 손상부는 유지관리를 위하여 재도장이 필요하다.
- 받침콘크리트 및 무수축물탈에서 조사된 균열은 국부적으로 발생한 폭 0.1~0.2mm의 미세균열로 현 상태에서 별도의 조치보다는 유지관리 후 손상진전 및 추가 손상 발생 시 일괄 보수하는 것이 바람직 할 것으로 판단된다.
- 받침콘크리트에서 조사된 박리, 박락은 국부적으로 발생되었으나, 파손부로 우수유입, 동절기 급격한 온도차에 의한 철근부식에 의해 손상이 진전이 우려되므로, 단면보수가 요망된다.

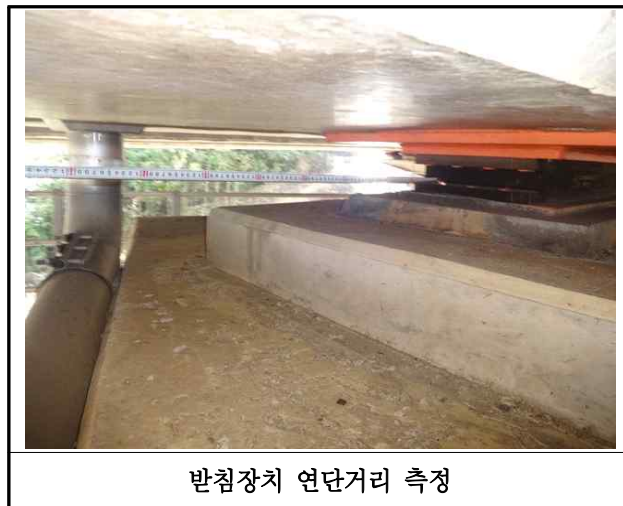
【사진 3.3.40】 교량받침장치 연단거리측정

- 연단거리 측정 결과, 전 개소 모두 실측 연단거리가 계산 연단거리를 상회하고 있는 것으로 측정되어 설계기준을 만족하고 있는 것으로 검토되었다.

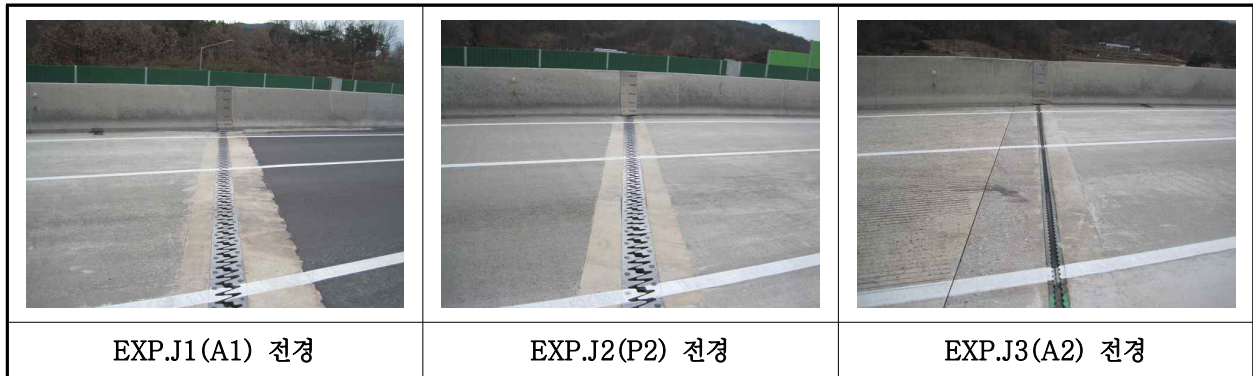
【사진 3.3.42】 신축이음장치 전경

- 신축이음 현장조사 결과 후타재 균열(0.3mm미만) 및 망상균열, 후타재 파손, 본체부식, 차수판 볼트 파손이 조사되었다.

- 신축이음에 발생한 후타재 균열, 후타재 박리는 차량 통행하중 및 충격, 콘크리트 열화 등으로 인한 손상으로 판단되며, 표면처리를 실시하는 유지관리가 필요하다. 공용시 본체에서는 차량통행으로 인한 분산먼지, 우수에 의한 갓길측 체수 등에 의한 이물질퇴적, 본체 부식 등의 손상이 추가 발생할 가능성이 있으므로, 주기적인 정비를 통한 유지관리가 필요하다.
- 차수판 볼트탈락, 부식 등은 공용중 열화로 인한 손상으로 정비 등의 유지관리가 요구된다.

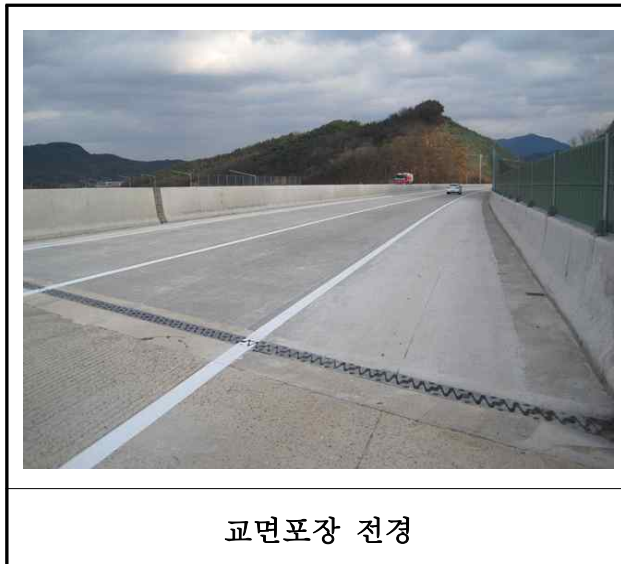
【사진 3.3.45】 교면포장 전경

- 교면포장의 본선은 양호한 상태이며, 주기적인 점검을 통한 손상의 발생여부 확인 등의 유지 관리가 요구된다.

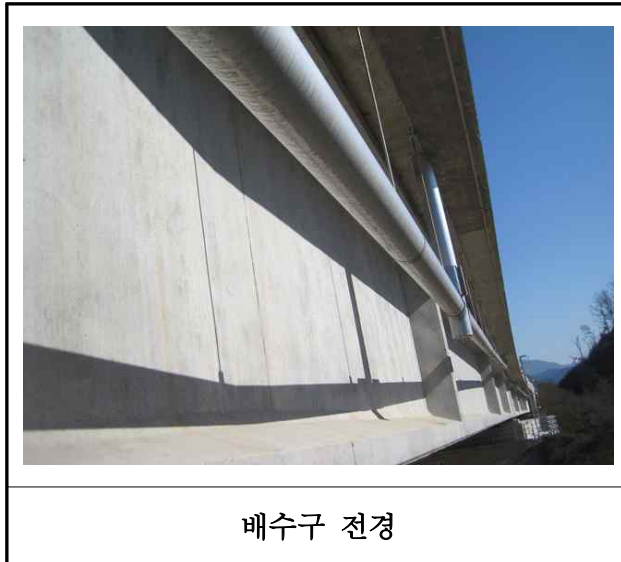
【사진 3.3.47】 배수시설 전경

- 배수시설에 대한 현장조사 결과, 손상이 없는 양호한 상태이다.

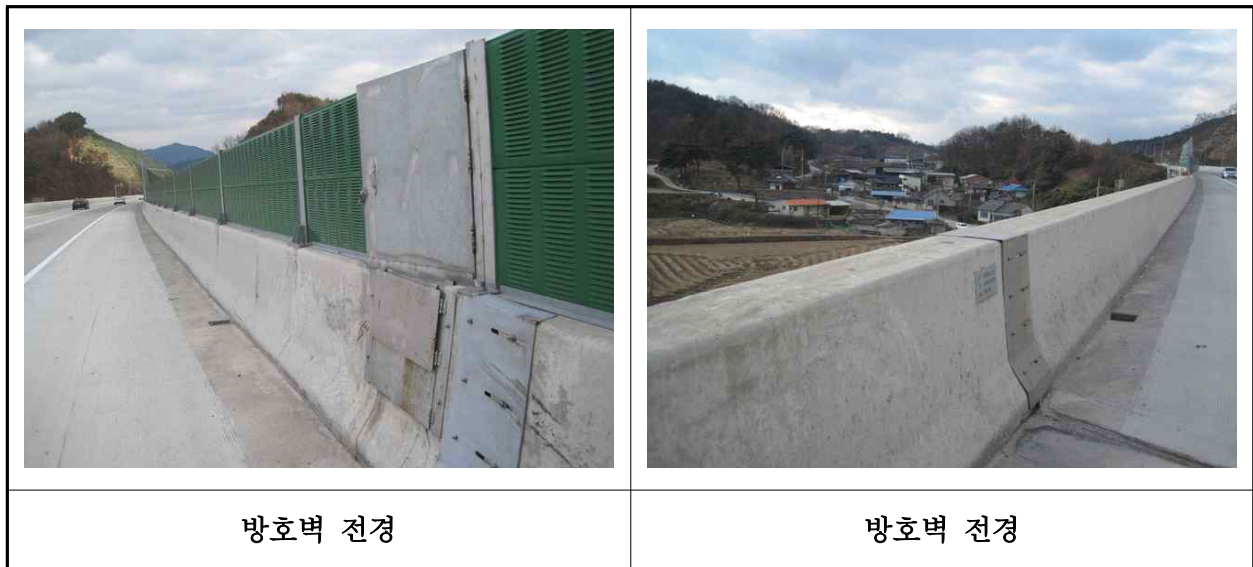
【사진 3.3.49】 방호벽 및 중앙분리대 전경

- 방호벽에 대한 현장조사 결과, 균열부 백태 및 백태, 파손이 확인되었다.

- 방호벽에 발생한 균열부 백태, 백태는 초기 건조수축, 공용기간 증가, 우수유입 등에 의한 손상으로 내구성확보를 위한 표면보수를 실시하여야 할 것으로 판단된다.
- 또한, 발생한 접속부 단차, 파손의 경우 접속부 침하 등의 원인으로 추정되며 주기적인 점검을 통한 손상의 진전여부 확인 후 적절한 조치가 필요할 것으로 판단된다.

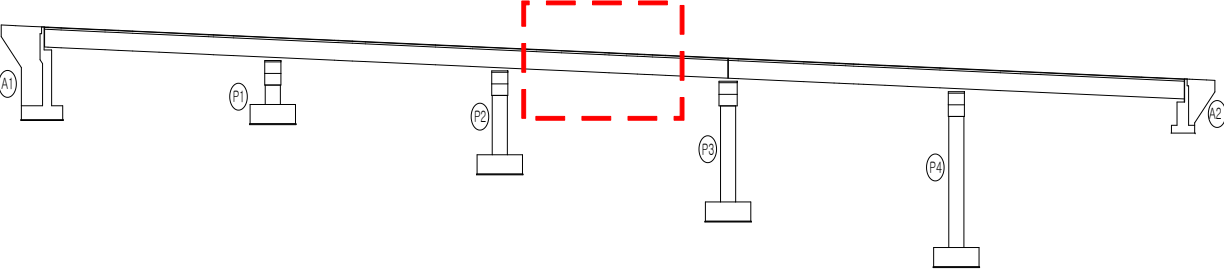
| <p>① 바닥판하면 철근노출 - 진전 여부확인</p> | | |
