## 4. 장곡교

### 4.1 시설물의 개요

본 시설물은 경상북도 상주시 낙동면 장곡리(상주영천고속도로 5.578~5.850km)에 위치한 교량으로서 총 연장 270.0m, 폭 24.5m, 왕복 4차로로 시공되어 있다.

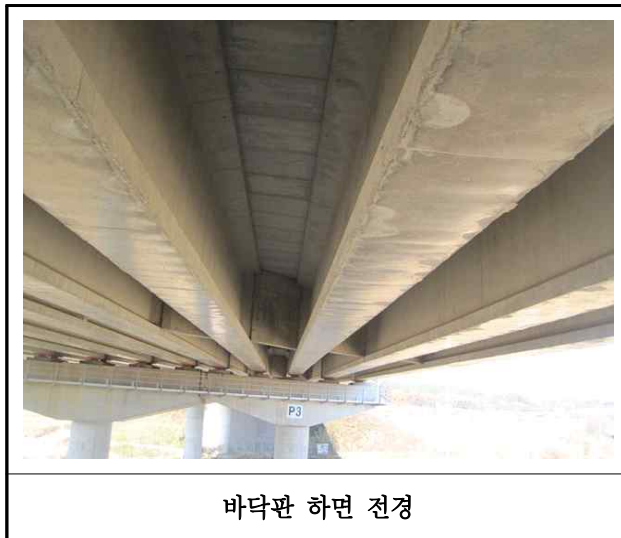
【사진 4.3.2】 바닥판하면 전경

- 바닥판 하면의 외관조사 결과, 재료분리, 폭 0.1mm 균열, 들뜸이 발생하였다.

- 바닥판하면의 발생한 재료분리는 워커빌리티 효율성 감소, 관리미흡에 의한 타설불량에 의해 발생한 손상으로, 내구성 증진을 위해 단면보수를 실시하는 것이 향후 추가손상 방지 등 유지관리에 효율적일 것으로 판단된다.
- 바닥판에 발생한 균열은 건조수축, 온도변화, 거푸집 조기탈형 등의 복합적인 원인에 의한 비구조적 소수의 미세균열로서 표면보수를 실시하여 내구성을 확보가 바람직할 것으로 판단된다.

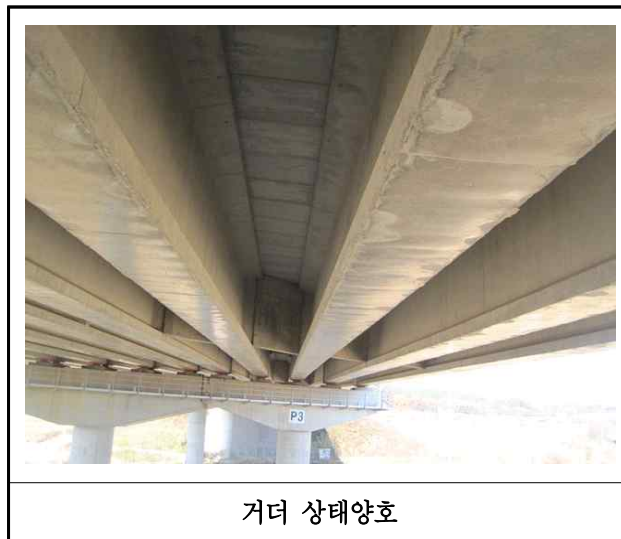
【사진 4.3.5】 거더 손상현황

- 거더에 대한 현장조사 결과 안전성에 영향을 미칠만한 손상이 없는 양호한 상태로 확인되었다.

- 거더의 외관조사 결과, 현재 손상이 없는 양호한 상태이며, 주기적인 점검을 통한 손상의 발생 여부 확인 등의 유지관리가 요구된다.

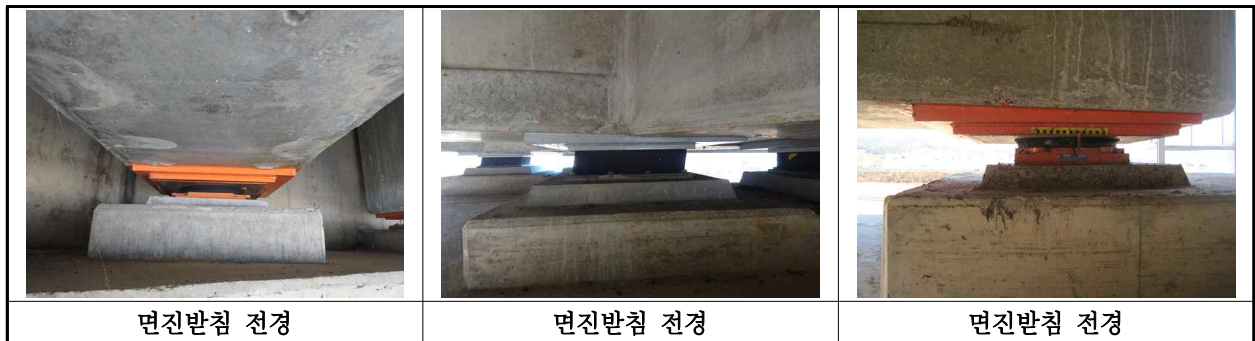
【사진 4.3.12】 교량받침 전경

- 현장조사 결과 경미한 본체 부식이 조사되었으며, 교량받침 콘크리트 폭 0.3mm미만 균열이 국부적으로 조사되었다. 일부 받침에서 무수축물탈 파손이 조사되었다.

- 받침본체에서 조사된 본체 부식은 신축이음 외측 단부 누수 및 외부 우수유입에 의한 2차 손상으로 판단되며, 신축이음으로 유입되는 우수차단(하부 물받이설치, 외측 차수덮개 또는 조인트설치)이 선행되어야 하고, 손상부는 유지관리를 위하여 재도장이 필요하다.
- 받침콘크리트 및 무수축물탈에서 조사된 균열은 국부적으로 발생된 폭 0.1~0.2mm의 미세균열로 현 상태에서 별도의 조치보다는 유지관리 후 손상진전 및 추가 손상 발생 시 일괄 보수하는 것이 바람직 할 것으로 판단된다.

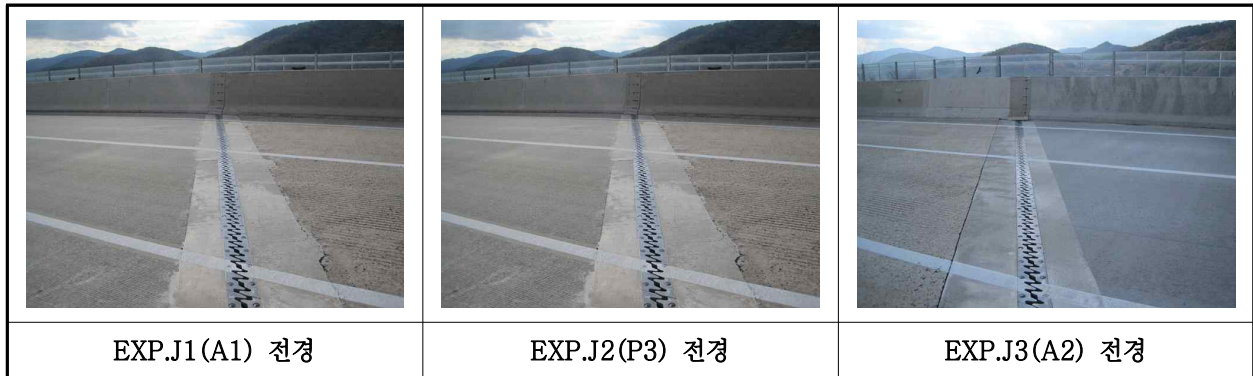
【사진 4.3.16】 신축이음장치 전경

- 신축이음 현장조사 결과 후타재 균열(0.3mm미만), 접속부 이격 등이 조사되었다.

- 신축이음에 발생한 후타재 균열은 차량 통행하중 및 충격, 콘크리트 열화 등으로 인한 손상으로 판단되며, 표면처리를 실시하는 유지관리가 필요하다. 공용시 본체에서는 차량통행으로 인한 분산먼지, 우수에 의한 갓길측 체수 등에 의한 이물질퇴적, 본체 부식 등의 손상이 추가 발생할 가능성이 있으므로, 주기적인 정비를 통한 유지관리가 필요하다.

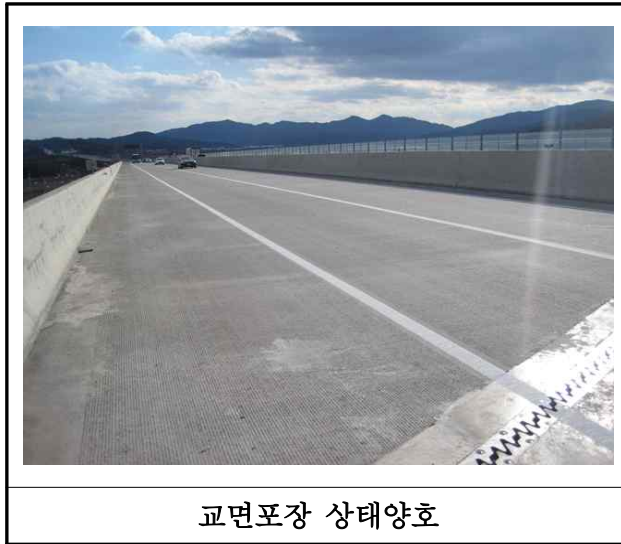
【사진 4.3.20】 교면포장 손상현황

- 현장조사 결과 포장은 손상이 없는 양호한 상태로 확인되었다.

교면포장 상태양호

- 교면포장은 현재 손상이 없는 양호한 상태이며, 주기적인 점검을 통한 신규 손상 발생 등의 유지관리가 요구된다.

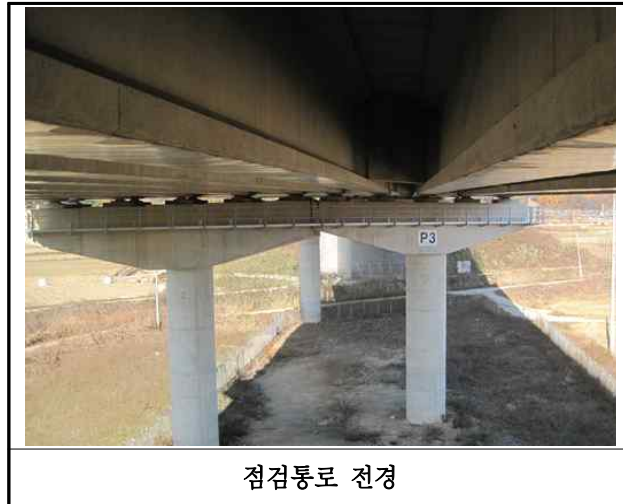
【사진 4.3.25】 교량 점검시설 전경

- 교각에 설치된 점검통로 조사 시 점검발판, 볼트 체결상태, 점검난간, 사다리 등을 중점적으로 조사하였으며, 전반적인 상태는 양호한 상태로 국부적인 부식이 확인되었다.

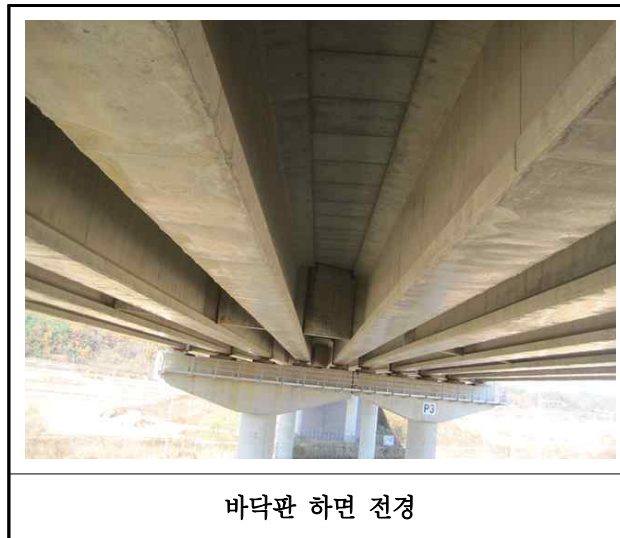
【사진 4.3.27】 바닥판하면 전경

바닥판 하면 전경

- 바닥판하면의 발생된 파손은 시공초기 외부충격 및 시공미흡에 의한 손상으로 내구성 증진을 위해 단면보수를 실시하는 것이 향후 추가손상 방지 등 유지관리에 효율적일 것으로 판단된다.

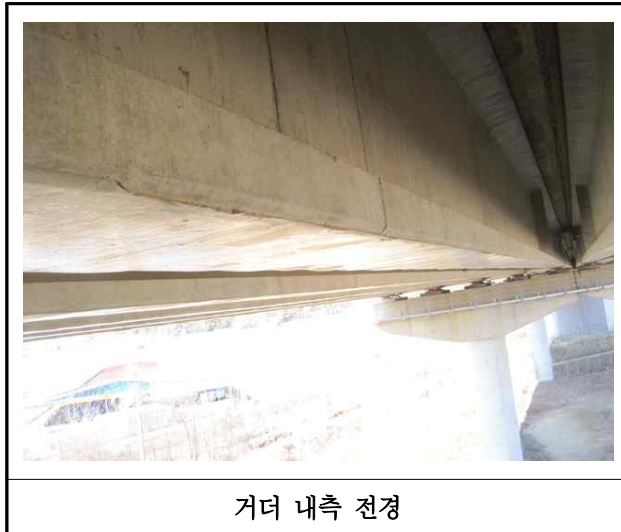
【사진 4.3.29】 거더 전경

거더 내측 전경

- 거더에 대한 현장조사 결과 안전성에 영향을 미칠만한 손상은 조사되지 않았으나, 일부 구간에 들뜸이 발생하였다.

- 거더의 들뜸은 다짐불량에 의한 손상으로 추정되며, 손상부는 내구성 확보차원의 단면보수가 요구된다.

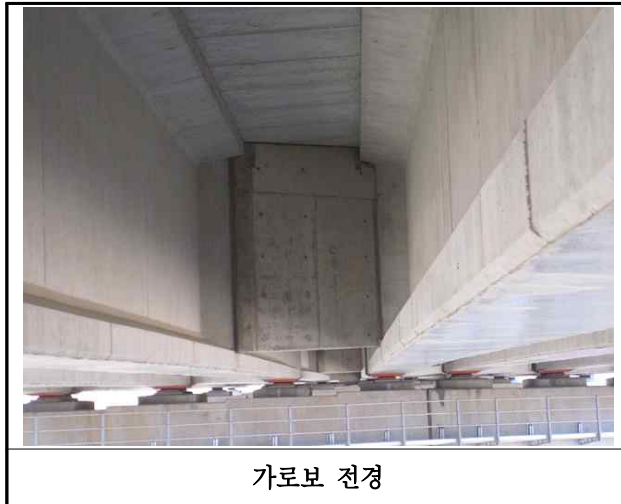
【사진 4.3.31】 가로보 전경

가로보 전경

- 가로보에 대한 현장조사 결과 손상이 없는 양호한 상태로 확인되었다.

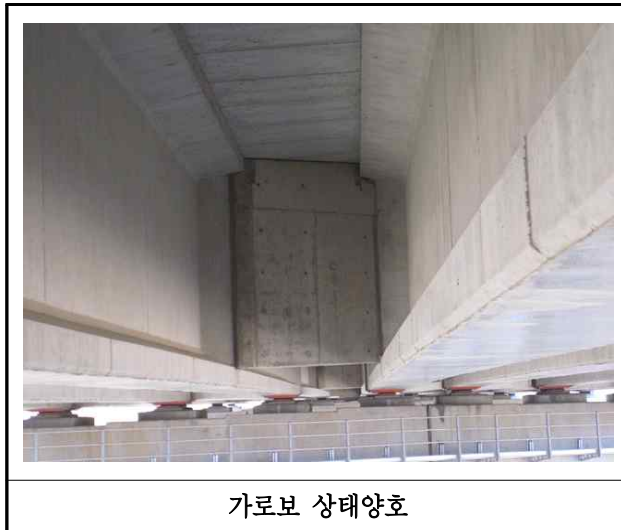
【사진 4.3.32】 가로보 손상현황

가로보 상태양호

- 가로보는 현재 손상이 없는 양호한 상태이며, 주기적인 점검을 통한 손상의 신규 발생 여부 확인 등의 유지관리가 요구된다.

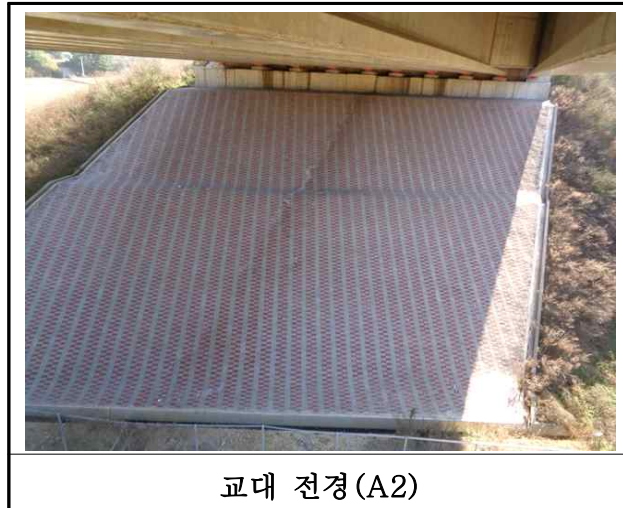
【사진 4.3.33】 교대 전경

교대 전경 (A2)

- 교대 A1, A2에 대한 외관조사 결과 A1에 파손, 누수흔적, 백태 등의 손상이 발생한 것으로 조사되었다.

- 교대에 신축이음을 통한 우수유입으로 인한 누수흔적, 백태가 확인되었고, 손상부는 진전시 신축이음과 연계한 보수가 요구된다.
- 파손은 시공초기 외부충격, 시공미흡에 의한 손상으로 부재의 내구성 확보 차원의 단면보수 등의 유지관리가 요구된다.

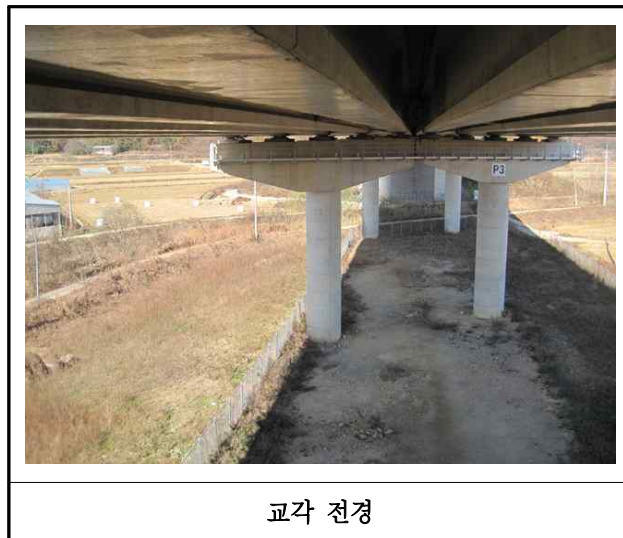
【사진 4.3.35】 교각 전경

교각 전경

- 교각에 대한 현장조사 결과, 폭 0.3mm미만 균열이 조사되었다.

- 교각 코핑 및 기둥부에 발생한 균열은 건조수축, 온도변화, 거푸집 조기탈형 등의 복합적인 원인에 의한 비구조적 소수의 미세균열로서 표면보수를 실시하여 내구성을 확보가 바람직할 것으로 판단된다.

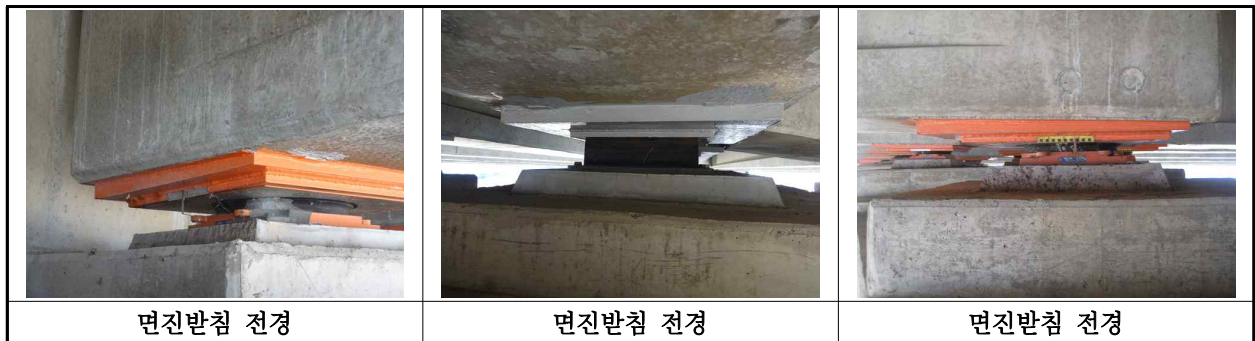
【사진 4.3.37】 교량받침 전경

- 현장조사 결과 경미한 본체 부식이 조사되었으며, 교량받침 콘크리트 폭 0.3mm미만 균열이 국부적으로 조사되었다. 일부 받침에서 조사된 콘크리트 박락, 박리는 현재 손상의 진전은 미미하나 내구성 확보를 위해 보수가 필요한 상태이다.

- 받침본체에서 조사된 본체 부식은 신축이음 외측 단부 누수 및 외부 우수유입에 의한 2차 손상으로 판단되며, 신축이음으로 유입되는 우수차단(하부 물받이설치, 외측 차수덮개 또는 조인트설치)이 선행되어야 하고, 손상부는 유지관리를 위하여 재도장이 필요하다.
- 받침콘크리트 및 무수축물탈에서 조사된 균열은 국부적으로 발생한 폭 0.1~0.2mm의 미세균열로 현 상태에서 별도의 조치보다는 유지관리 후 손상진전 및 추가 손상 발생 시 일괄 보수하는 것이 바람직 할 것으로 판단된다.
- 받침콘크리트에서 조사된 파손, 들뜸은 국부적으로 발생되었으나, 파손부로 우수유입, 동절기 급격한 온도차에 의한 철근부식에 의해 손상이 진전이 우려되므로, 단면보수가 요망된다.

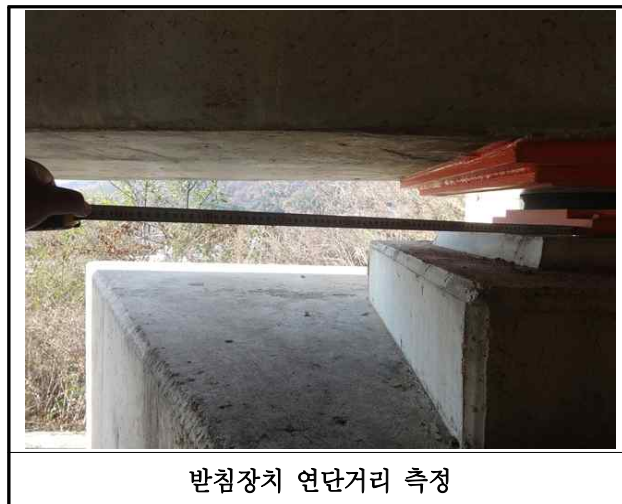
【사진 4.3.40】 교량받침장치 연단거리측정

- 연단거리 측정 결과, 전 개소 모두 실측 연단거리가 계산 연단거리를 상회하고 있는 것으로 측정되어 설계기준을 만족하고 있는 것으로 검토되었다.

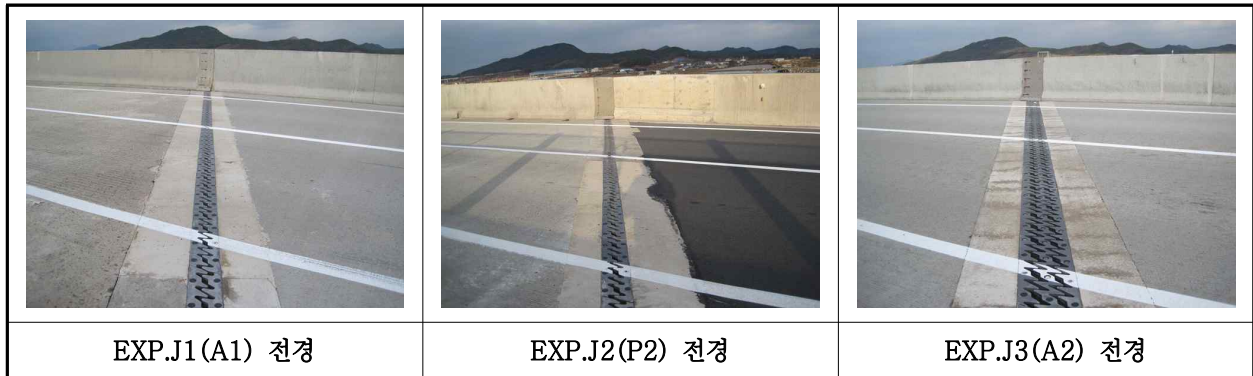
【사진 4.3.42】 신축이음장치 전경

- 신축이음 현장조사 결과 후타재 균열(0.3mm미만), 차수판 볼트 탈락이 조사되었다.

- 신축이음에 발생한 후타재 균열은 차량 통행하중 및 충격, 콘크리트 열화 등으로 인한 손상으로 판단되며, 표면처리를 실시하는 유지관리가 필요하다. 공용시 본체에서는 차량통행으로 인한 분산먼지, 우수에 의한 갓길측 체수 등에 의한 이물질퇴적, 본체 부식 등의 손상이 추가 발생할 가능성이 있으므로, 주기적인 정비를 통한 유지관리가 필요하다.
- 차수판 볼트탈락, 파손은 공용중 열화로 인한 손상으로 정비 등의 유지관리가 요구된다.

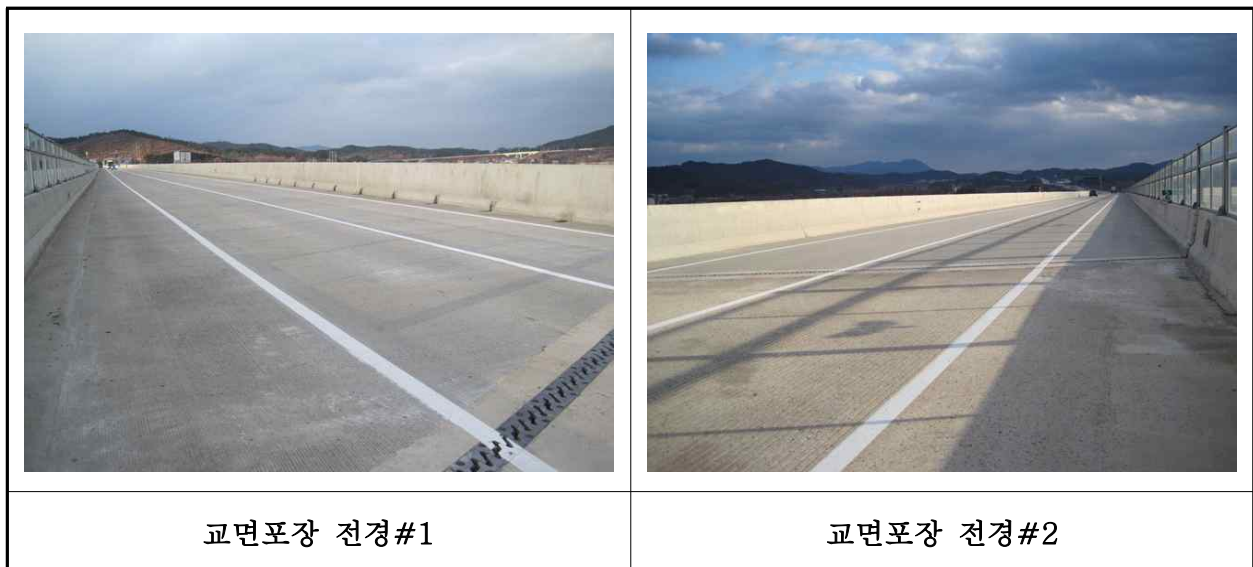
【사진 4.3.45】 교면포장 전경

- 교면포장의 본선은 양호한 상태이나, 접속부 갓길측에 접속도로 박리가 조사되었고 손상부는 접속부 침하 등의 원인으로 추정되며 주기적인 점검을 통한 손상의 진전여후 확인 후 적절한 조치가 필요할 것으로 판단된다.

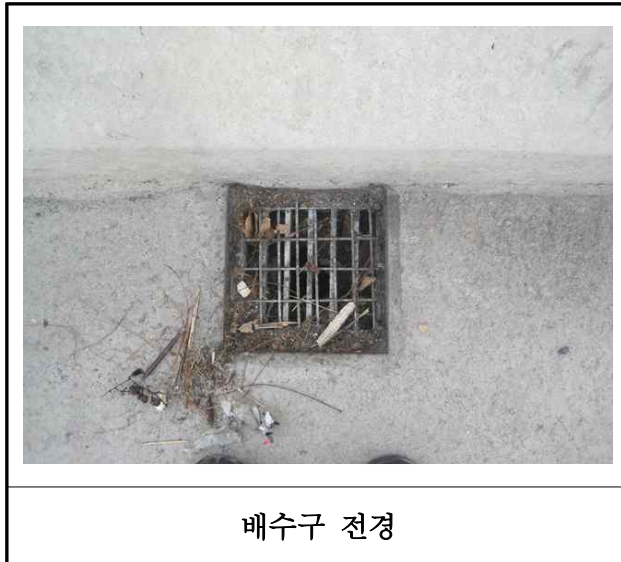
【사진 4.3.47】 배수시설 전경

배수구 전경

- 배수시설에 대한 현장조사 결과, 손상이 없는 양호한 상태이다.

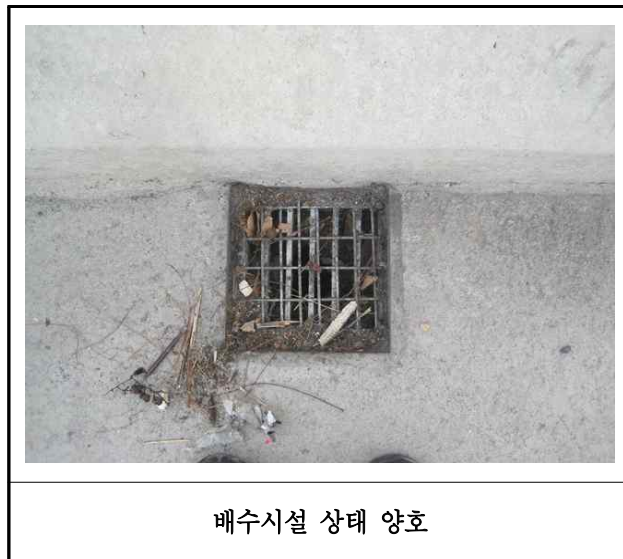
【사진 4.3.48】 배수시설 손상현황

배수시설 상태 양호

- 배수구는 현재 양호한 상태이며, 공용기간 경과 및 추량통행에 의한 비산물퇴적 등의 원인으로 이물질퇴적, 그로인한 체수, 배수관 부식 등의 손상이 발생할 수 있으므로, 주기적인 정비를 통한 유지관리가 필요하다.

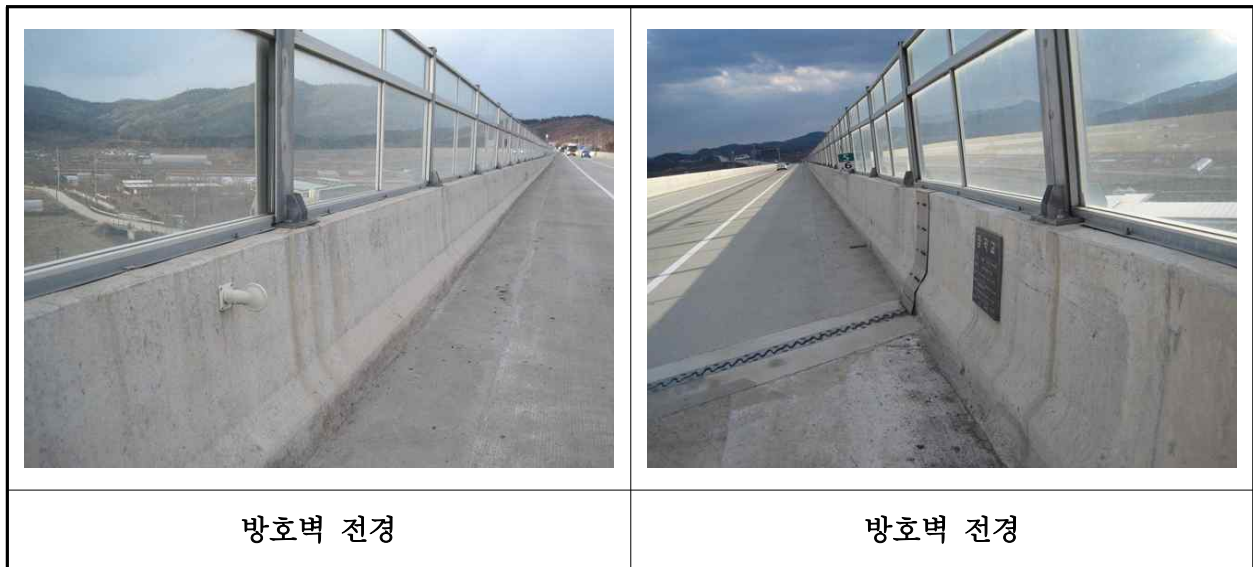
【사진 4.3.49】 방호벽 및 중앙분리대 전경

- 방호벽에 대한 현장조사 결과, 균열부백태, 백태, 접속부 단차, 파손 등의 손상이 조사되었다.

- 방호벽에 발생한 균열부 백태, 백태는 초기 건조수축, 공용기간 증가, 우수유입 등에 의한 손상으로 내구성확보를 위한 표면보수를 실시하여야 할 것으로 판단된다.
- 또한, 발생한 접속부 단차, 파손의 경우 접속부 침하 등의 원인으로 추정되며 주기적인 점검을 통한 손상의 진전여부 확인 후 적절한 조치가 필요할 것으로 판단된다.

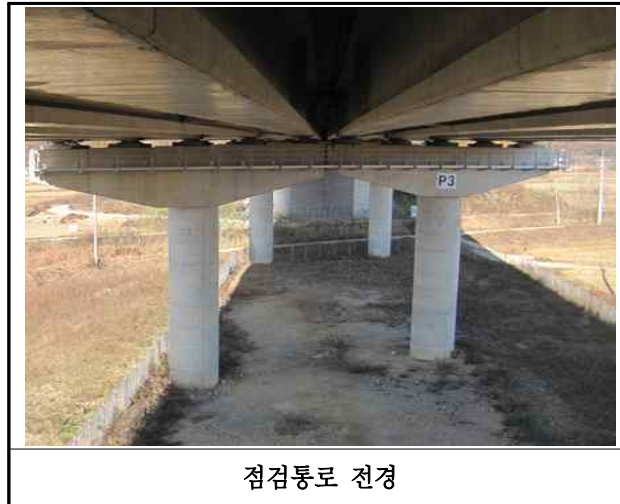
【사진 4.3.51】 교량 점검시설 전경

점검통로 전경

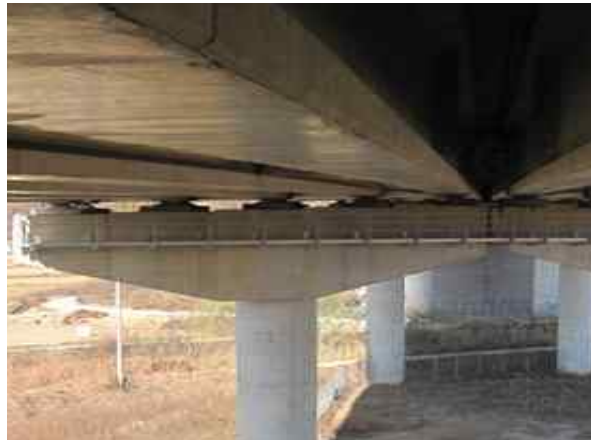
【사진 4.3.52】 교량 점검시설 손상현황

점검로 상태양호

- 점검시설은 현재 양호한 상태로 확인되었으며, 주기적인 점검을 통한 손상의 발생여부 확인 등의 유지관리가 요구된다.
