## 5. 낙동강대교

### 5.1 시설물의 개요

본 시설물은 경상북도 상주시 낙동면 낙동리(상주영천고속도로 6.471~7.241km)에 위치한 교량으로 총 연장 770.0m, 폭 24.3m로 시공되어 있다.

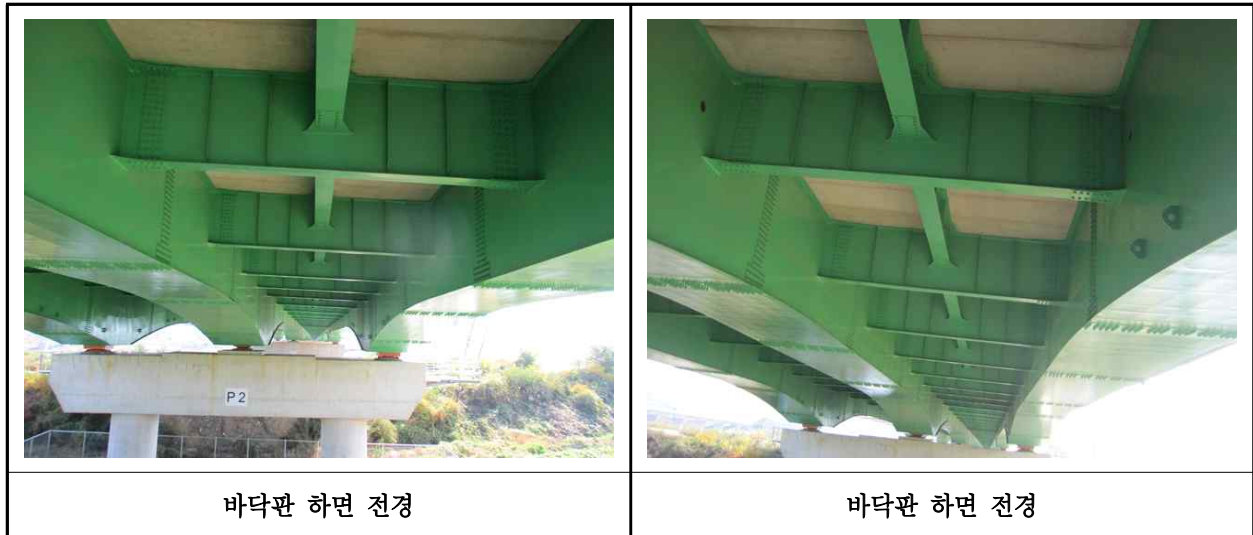
【사진 5.3.2】 바닥판하면 전경

- 바닥판 하면은 전구간에 콘크리트 데크플레이트가 설치 되어있고, 외관조사 결과, 폭 0.3mm 이상 균열, 백태 등의 손상이 조사되었다.

- 바닥판에 발생한 균열, 백태는 건조수축, 온도변화, 거푸집 조기탈형, 우수유입 등의 복합적인 원인에 의한 비구조적 소수의 균열로서 표면보수, 주입보수를 실시하여 내구성을 확보가 바람직할 것으로 판단된다.

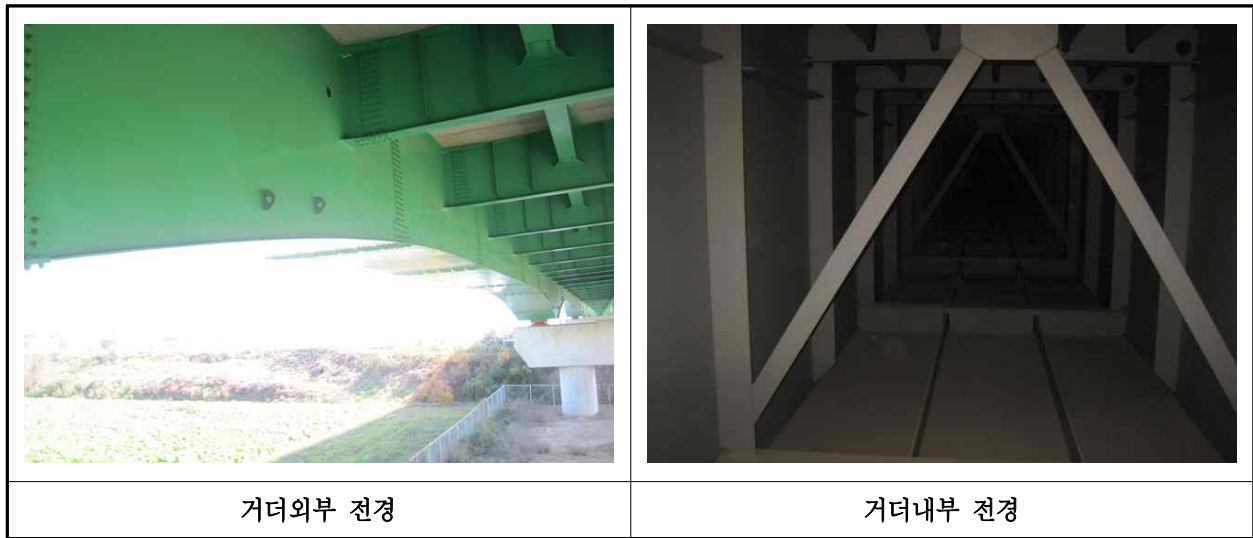
【사진 5.3.4】 거더 전경

- 거더 내, 외부에 대한 현장조사 결과, 안전성에 영향을 미칠만한 손상은 조사되지 않은 양호한 상태로 확인되었다.

- 거더 내,외부의 외관조사 결과, 손상이 없는 양호한 상태로 확인되었으며, 주기적인 점검을 통한 손상의 발생여부 확인 등의 유지관리가 필요하다.

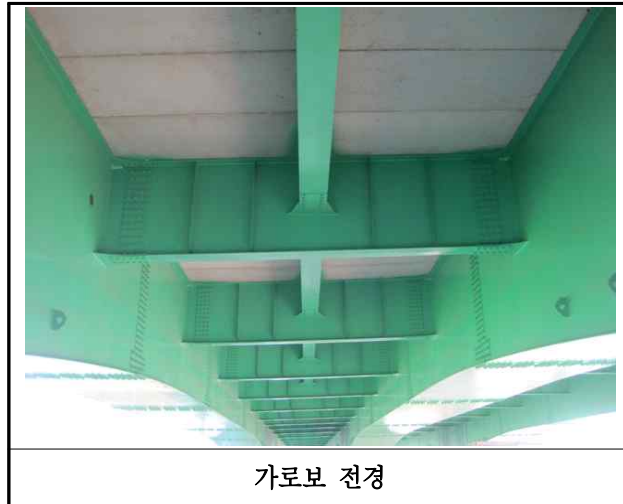
【사진 5.3.6】 가로보 전경

- 가로보에 대한 현장조사 결과, 손상이 없는 양호한 상태로 확인되었다.

- 가로보는 현재 손상이 없는 양호한 상태이며, 주기적인 점검을 통한 손상의 발생여부 확인 등의 유지관리가 요구된다.

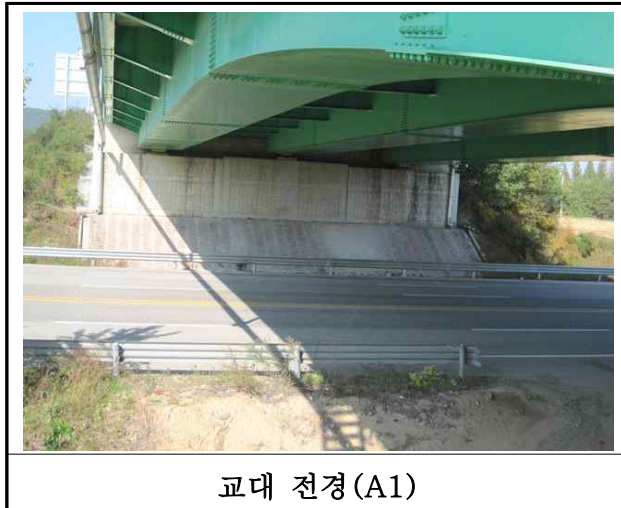
【사진 5.3.8】 교대 전경

- 교대 A1, A2에 대한 외관조사 결과, 폭 0.3mm 미만 균열, 누수흔적 등의 손상이 발생한 것으로 조사되었다.

- 교대에 신축이음을 통한 우수유입으로 인한 누수흔적이 확인되었고, 손상부는 신축이음과 연계한 보수가 필요한 상태이다.
- 발생한 균열은 건조수축, 온도변화, 거푸집 조기탈형 등의 복합적인 원인에 의한 비구조적 소수의 미세균열로서 표면보수를 실시하여 내구성을 확보가 바람직할 것으로 판단된다.

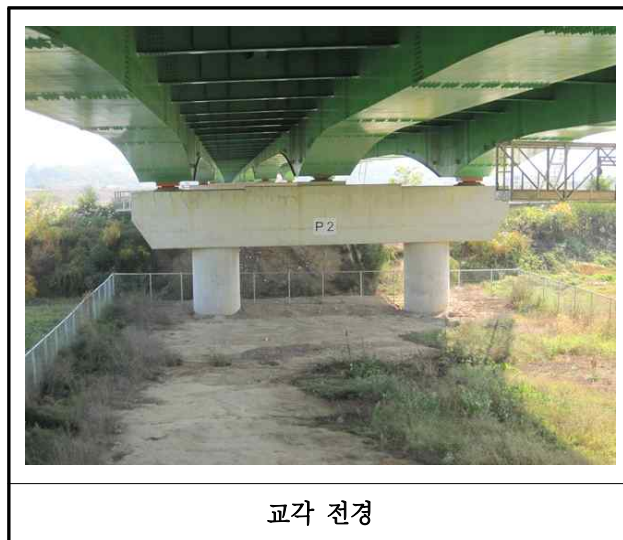
【사진 5.3.10】 교각 전경

- 교각에 대한 현장조사 결과, 폭 0.3mm미만 균열이 조사되었다.

- 교각 코핑부에 발생한 균열은 건조수축, 온도변화, 거푸집 조기탈형 등의 복합적인 원인에 의한 비구조적 소수의 미세균열로서 표면보수를 실시하여 내구성을 확보가 바람직할 것으로 판단된다.

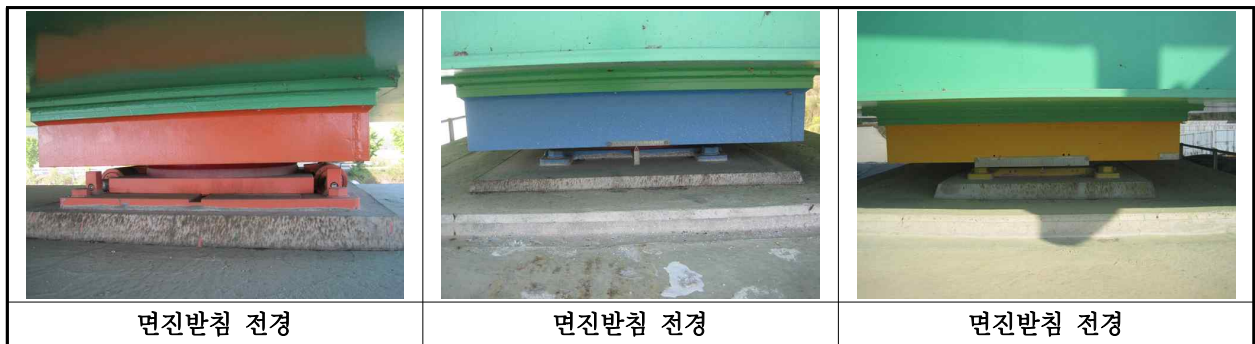
【사진 5.3.12】 교량받침 전경

- 현장조사 결과, 폭 0.3mm 미만의 무수축물탈, 받침콘크리트균열, 무수축물탈 박리, 박락, 재료 분리, 이동량 눈금자 탈락, 파손 등의 손상이 조사되었다.

- 받침콘크리트 및 무수축물탈에서 발생한 균열은 건조수축, 온도변화, 거푸집 조기탈형 등의 복합적인 원인에 의한 비구조적 소수의 미세균열로서 표면보수를 실시하여 내구성을 확보가 바람직할 것으로 판단된다.
- 발생한 받침콘크리트 및 무수축물탈의 재료분리, 박리, 박락 등의 단면손상은 시공시 외부 충격, 시공미흡, 다짐불량 등에 의한 손상으로 부재의 내구성 확보차원의 단면보수 등의 조치가 요구된다.

- 이동량 눈금자 손상(탈락, 파손, 도색)은 사용성 확보차원의 정비(교체)가 필요할 것으로 사료된다.

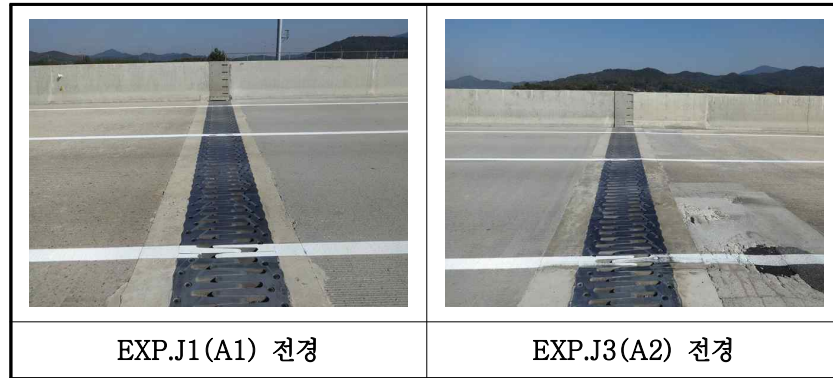
【사진 5.3.16】 신축이음장치 전경

- 신축이음 현장조사 결과 후타재 균열, 후타재 망상균열, 재료분리, 접속부 이격, 차수판 볼트 체결불량 등의 손상이 발생되었다.

- 신축이음에 발생한 후타재 균열 및 망상균열은 차량 통행하중 및 충격 등으로 인한 손상으로 판단되며, 손상의 진전시 일괄보수를 실시하는 유지관리가 필요하다. 본체에서는 차량통행으로 인한 분산먼지, 우수에 의한 갓길측 체수 등에 의한 본체 부식 등의 손상이 발생하였고, 주기적인 정비를 통한 유지관리가 필요하다.
- 후타재 재료분리의 경우 시공시 다짐불량에 의한 손상으로 단면보수 등의 조치가 요구되며, 발생한 차수판 볼트 손상은 정비, 접속부 이격은 주기적인 점검을 통한 진전여부 확인 등의 유지관리가 요구된다.

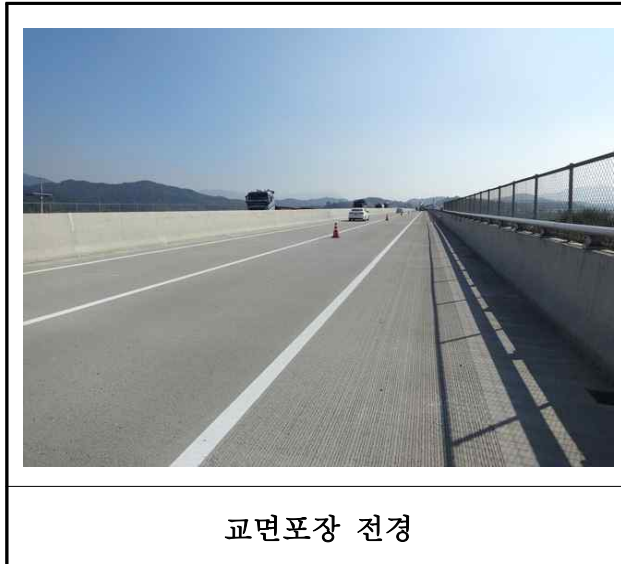
【사진 5.3.19】 교면포장 전경

- 현장조사 결과, 포장 본선은 손상이 없는 양호한 상태이며, 접속부 포장 파손이 조사되었다.

- 교면포장의 외관조사 결과, 본선은 손상이 없는 양호한 상태이나, 접속부에 포장 파손이 조사되었고, 손상부는 보수 미흡으로 단면보수 등의 조치가 요구된다.

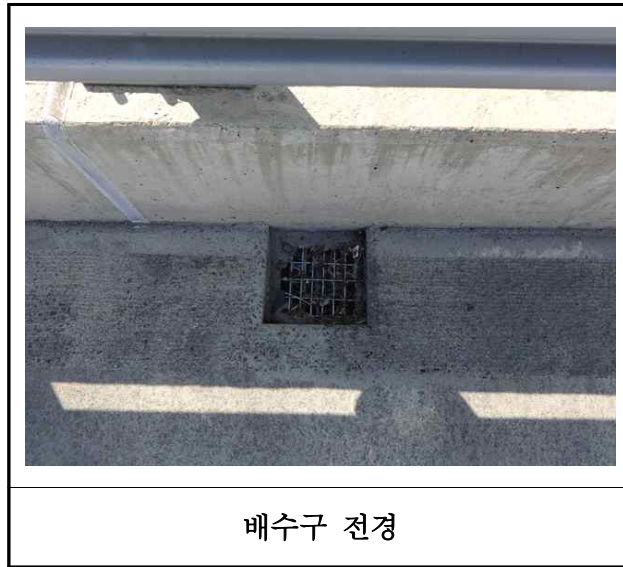
【사진 5.3.21】 배수시설 전경

- 배수시설에 대한 현장조사 결과, 배수구 막힘, 배수관 탈락, 지지대, 연결고리 탈락 등의 손상이 조사되었다.

- 배수구는 현재 양호한 상태이나, 시공 미흡에 의한 배수관 탈락, 지지대, 연결고리 탈락이 조사되었고, 손상부는 교체 등의 정비가 요구된다.
- 공용기간 경과 및 추방통행에 의한 비산물퇴적 등의 원인으로 이물질퇴적이 조사되었고, 주기적인 정비를 통한 유지관리가 필요하다.

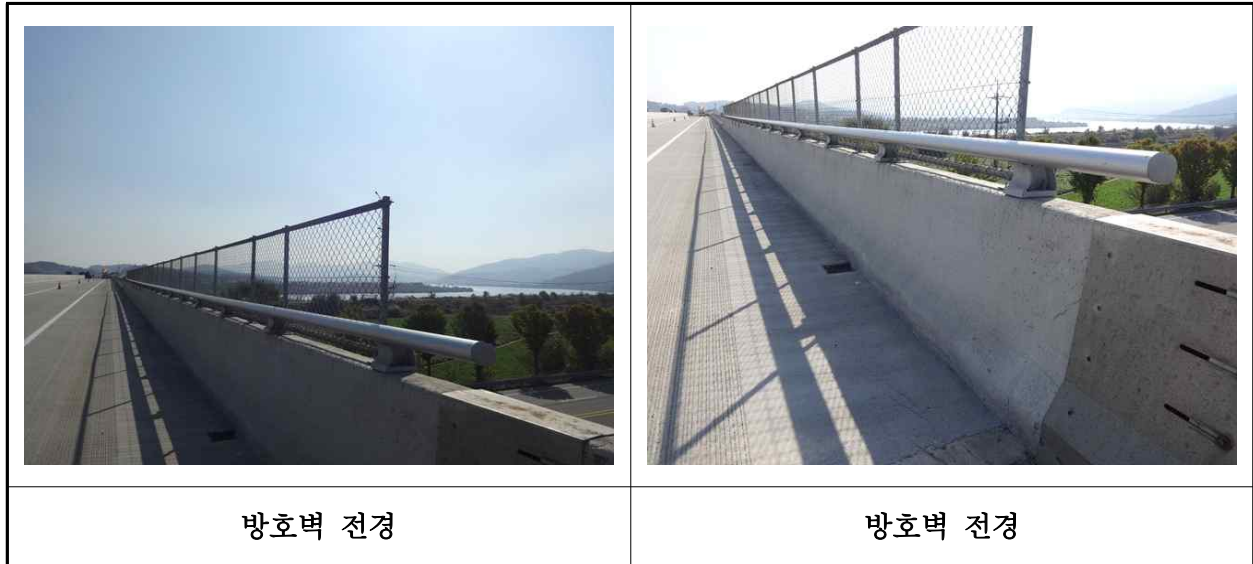
【사진 5.3.23】 방호벽 및 중앙분리대 전경

- 방호벽에 대한 현장조사 결과, 균열부 백태가 확인되었다.

- 방호벽에 발생한 균열 및 재균열은 건조수축, 공용기간 증가, 우수유입 등에 의한 손상으로 내구성확보를 위한 표면보수를 실시하여야 할 것으로 판단된다.
- 방호벽에 발생한 난간 파손의 경우, 외부 충격에 의한 손상으로 주의관찰을 요하며, 중분대 파손의 경우 단면보수 등의 조치가 요구된다.

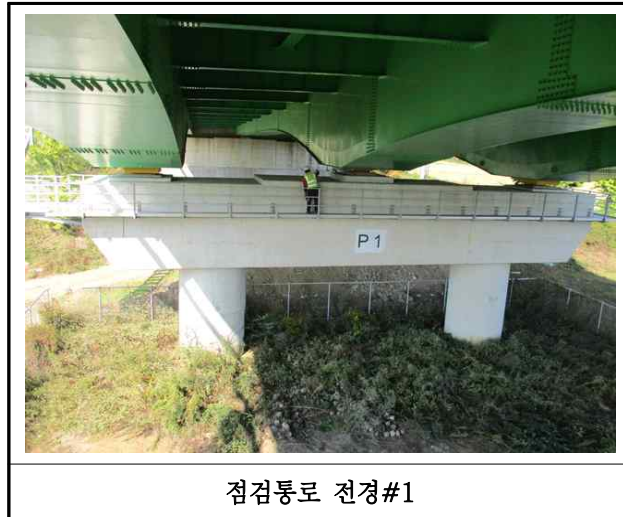
【사진 5.3.25】 교량 점검시설 전경

- 점검시설은 현재 양호한 상태로 확인되었으며, 주기적인 점검을 통한 손상의 발생여부 확인 등의 유지관리가 요구된다.
