# 7. 월가교

### 7.1 시설물의 개요

본 시설물은 경상북도 구미시 도개면 동산리(상주영천고속도로 3.538~3.644km)에 위치한 교량으로서 총 연장 105.0m, 폭 24.3m, 왕복 4차로로 시공되어 있다.

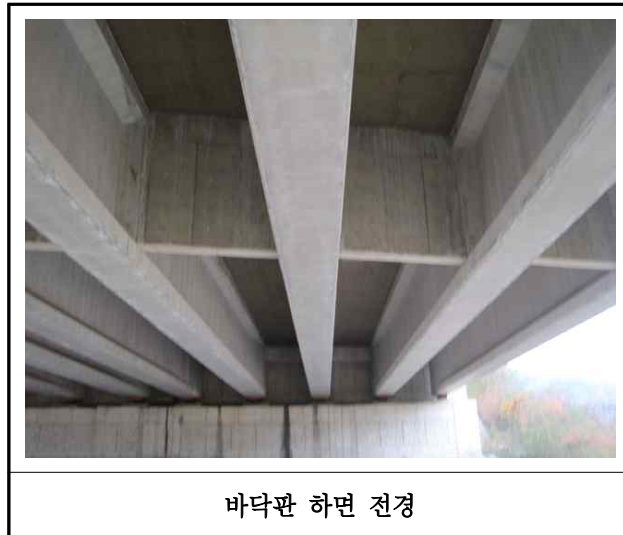
【사진 7.3.2】 바닥판하면 전경

- 바닥판 하면의 외관조사 결과, 손상이 없는 양호한 상태로 조사되었다.

- 바닥판에 현장조사결과, 손상이 없는 양호한 상태로 조사되었으나, 주기적인 점검을 통한 신규손상의 발생 등에 대한 유지관리가 필요하다고 판단된다.

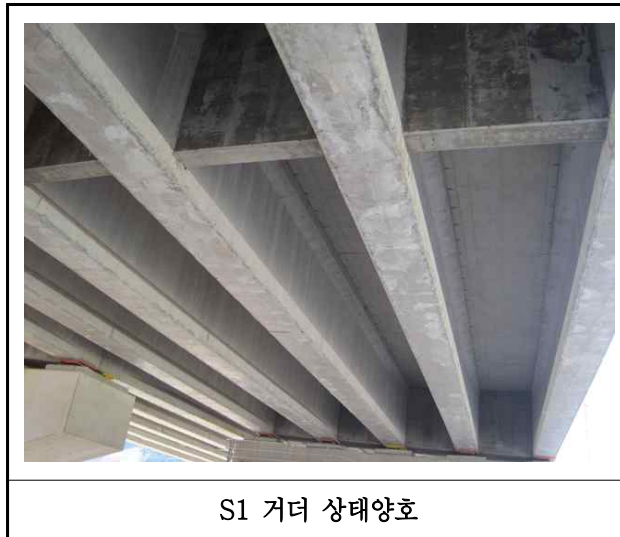
【사진 7.3.5】 거더 손상현황

- 거더의 외관조사 결과, 현재 손상이 없는 양호한 상태이며, 주기적인 점검을 통한 손상의 발생 여부 확인 등의 유지관리가 요구된다.

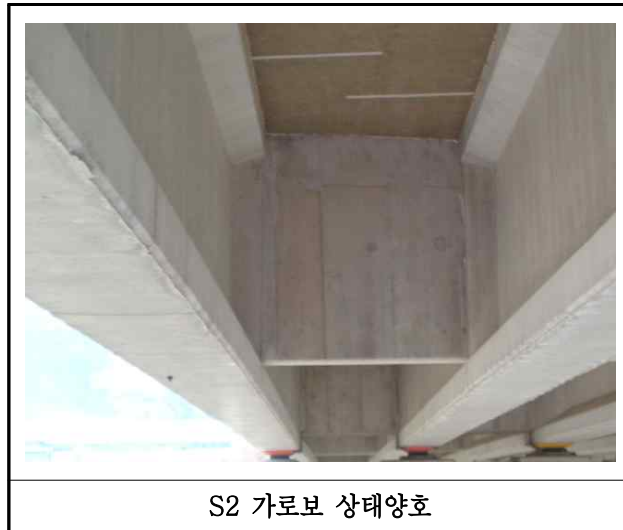
【사진 7.3.7】 가로보 손상현황

- 가로보의 외관조사 결과, 현재 손상이 없는 양호한 상태이며, 주기적인 점검을 통한 손상의 발생여부 확인 등의 유지관리가 요구된다.

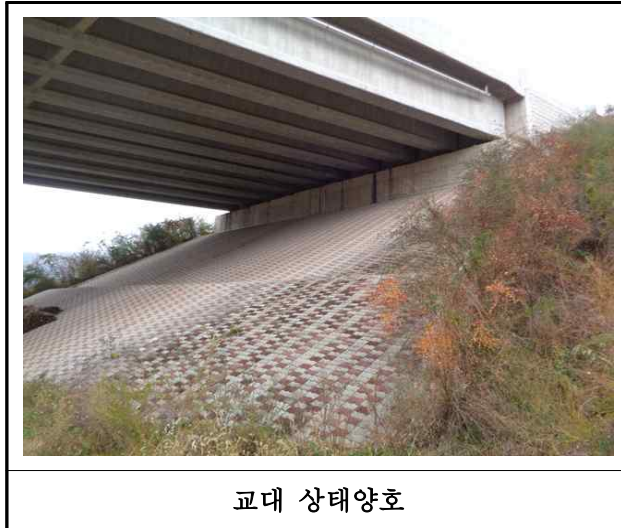
【사진 7.3.9】 교대 손상현황

- 교대의 외관조사 결과, 손상이 없는 양호한 상태로 확인되었고, 교대는 주기적인 점검을 통한 신규 손상의 발생여부 확인 등의 유지관리가 필요할 것으로 사료된다.

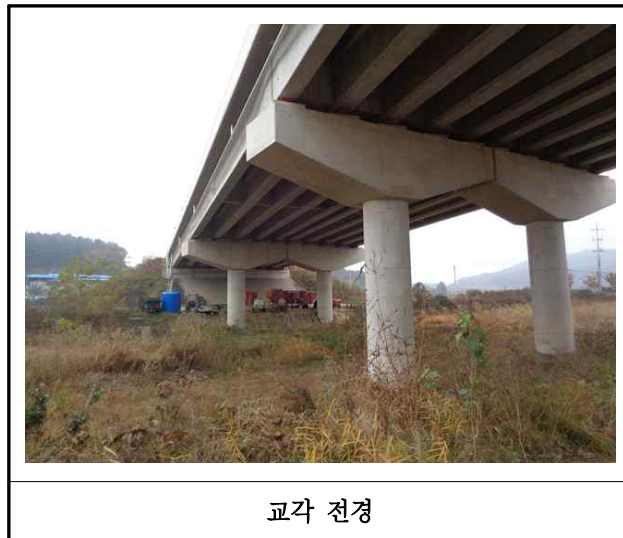
교각 전경  
【사진 7.3.10】 교각 전경

- 교각에 대한 현장조사 결과 손상이 없는 양호한 상태로 조사되었다.

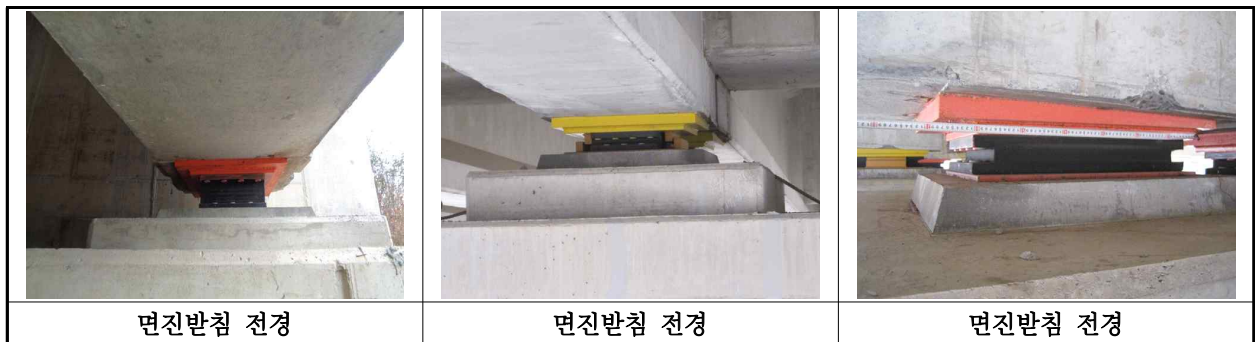
【사진 7.3.12】 교량받침 전경

- 현장조사 결과, 손상이 없는 양호한 상태로 조사되었다.

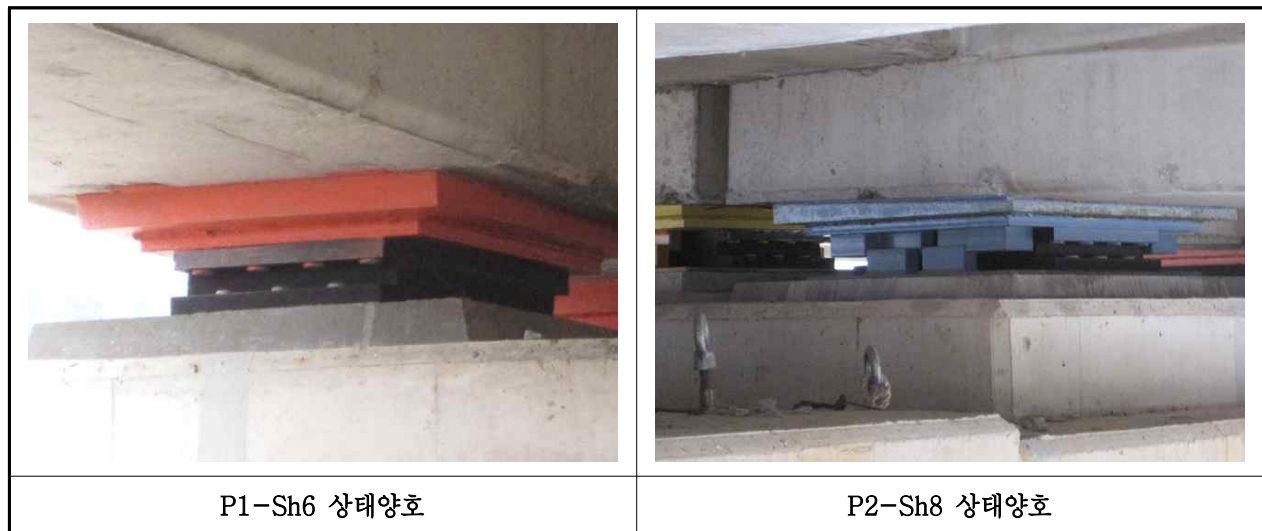
**【사진 7.3.13】 교량받침 손상현황**

- 받침 본체와 받침콘크리트, 무수축 몰탈의 외관조사 결과, 현재 손상이 없는 양호한 상태이며, 주기적인 점검을 통한 손상의 발생여부 확인 등의 유지관리가 요구된다.

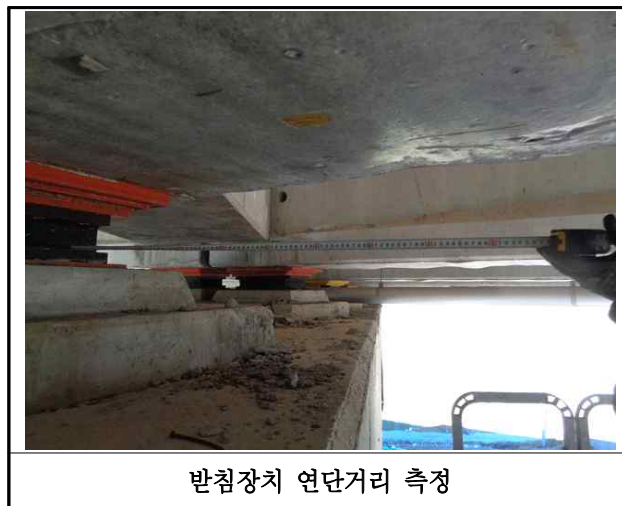
【사진 7.3.14】 교량받침장치 연단거리측정

- 연단거리 측정 결과, 전 개소 모두 실측 연단거리가 계산 연단거리를 상회하고 있는 것으로 측정되어 설계기준을 만족하고 있는 것으로 검토되었다.

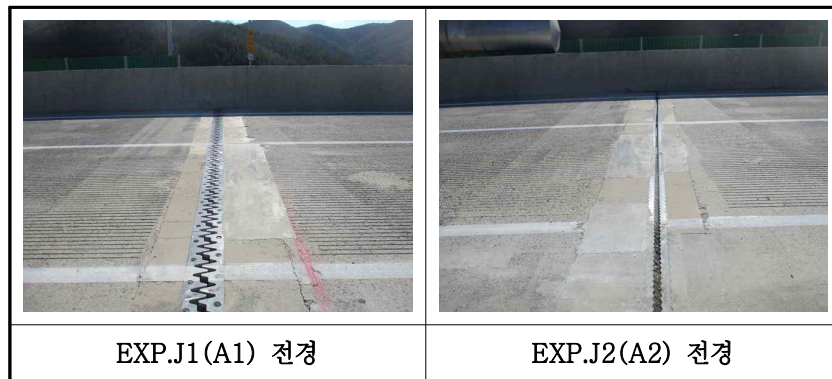
【사진 7.3.16】 신축이음장치 전경

- 신축이음 현장조사 결과 후타재 균열, 후타재 열화, 차수관 볼트체결 불량, 탈락이 조사되었다.

- 신축이음에 발생한 후타재 균열, 후타재 열화, 차수판 볼트체결 불량, 탈락은 차량 통행하중 및 충격, 콘크리트 열화 등으로 인한 손상으로 판단되며, 표면처리, 차수판 볼트 재체결등의 조치를 실시하는 유지관리가 필요하다. 공용시 본체에서는 차량통행으로 인한 분산먼지, 우수에 의한 갓길측 채수 등에 의한 이물질퇴적, 본체 부식 등의 손상이 추가 발생할 가능성이 있으므로, 주기적인 정비를 통한 유지관리가 필요하다.

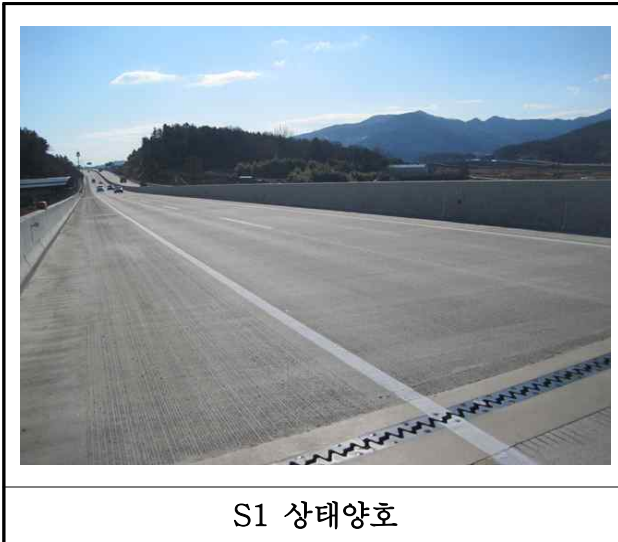
【사진 7.3.20】 교면포장 손상현황

- 교면포장은 현재 손상이 없는 양호한 상태이며, 주기적인 점검을 통한 신규 손상 발생 등의 유지관리가 요구된다.

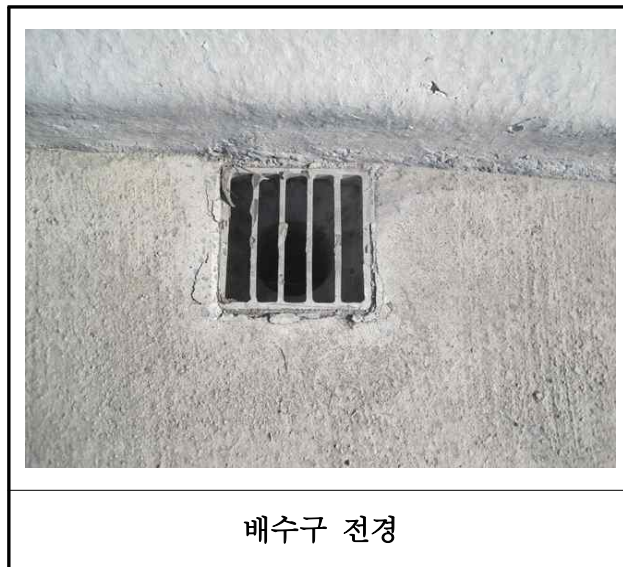
【사진 7.3.21】 배수시설 전경

- 배수시설에 대한 현장조사 결과, 손상이 없는 양호한 상태로 조사되었다.

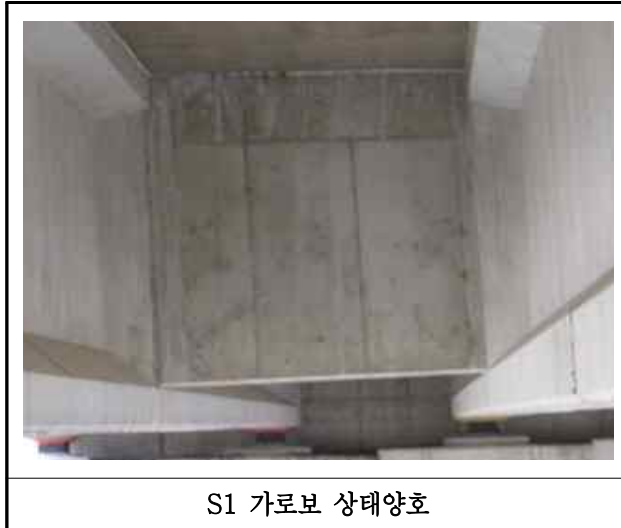
- 가로보에 대한 현장조사 결과 손상이 없는 양호한 상태로 조사되었다.

S1 가로보 상태양호  
【사진 7.3.7】 가로보 손상현황

- 가로보는 현재 손상이 없는 양호한 상태이며, 주기적인 점검을 통한 손상의 신규 발생 여부 확인 등의 유지관리가 요구된다.

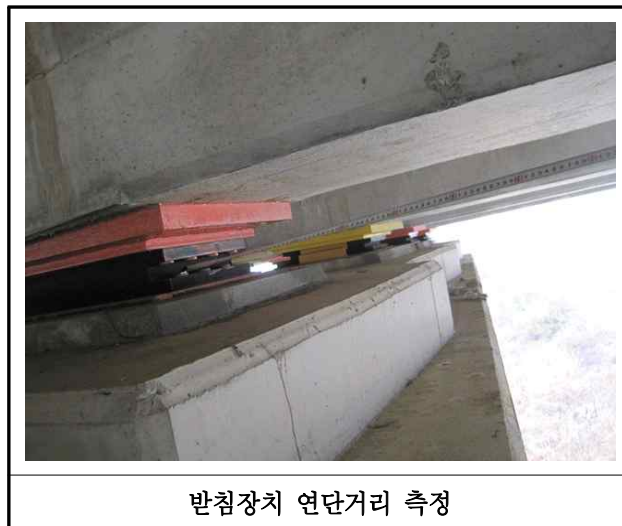
【사진 7.3.14】 교량받침장치 연단거리측정

- 연단거리 측정 결과, 전 개소 모두 실측 연단거리가 계산 연단거리를 상회하고 있는 것으로 측정되어 설계기준을 만족하고 있는 것으로 검토되었다.

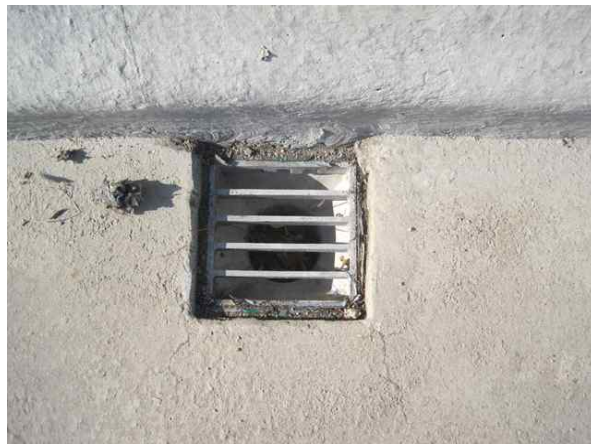
- 배수시설에 대한 현장조사 결과, 손상이 없는 양호한 상태이다.

배수시설 상태 양호

【사진 7.3.22】 배수시설 손상현황

- 배수구는 현재 양호한 상태이며, 공용기간 경과 및 추량통행에 의한 비산물퇴적 등의 원인으로 이물질퇴적, 그로인한 체수, 배수관 부식 등의 손상이 발생할 수 있으므로, 주기적인 정비를 통한 유지관리가 필요하다.
