## 8. 도개교

### 8.1 시설물의 개요

본 시설물은 경상북도 구미시 도개면 도개리(상주영천고속도로 16.357~16.757km)에 위치한 교량으로 총 연장 400.0m, 폭 24.6m로 시공되어 있다.

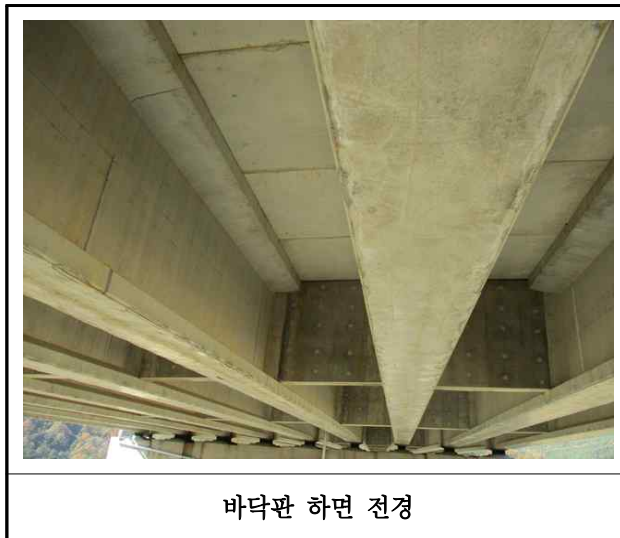
【사진 8.3.2】 바닥판하면 전경

- 바닥판하면은 현재 P3 신축이음 하부 바닥판하면에 파손이 발생하였고, 손상부는 시공시 외부 충격에 의한 손상으로 추정되며, 부재의 내구성 확보 차원의 단면보수 등의 유지관리가 요구된다.

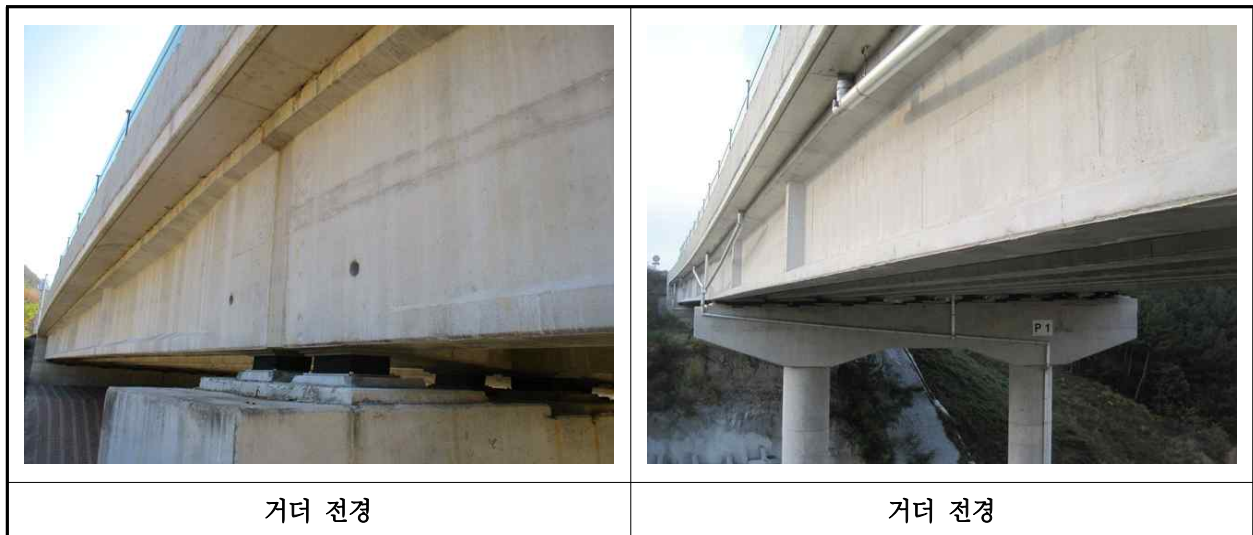
【사진 8.3.4】 거더 전경

- 거더에 대한 현장조사 결과 안전성에 영향을 미칠만한 손상은 조사되지 않았으며, 국부적인 망상균열, 백태, 인양홀 파손, 박리, 박락이 확인되었다.

- 거더에 발생한 망상균열은 건조수축, 온도변화, 거푸집 조기탈형 등의 복합적인 원인에 의한 비구조적 소수의 미세균열로서 표면보수를 실시하여 내구성을 확보가 바람직할 것으로 판단된다.
- 거더에 발생한 인양홀 파손, 박락 등은 시공미흡 및 외부 충격에 의한 손상으로 판단되며, 단면보수를 실시하는 유지관리가 필요하다.

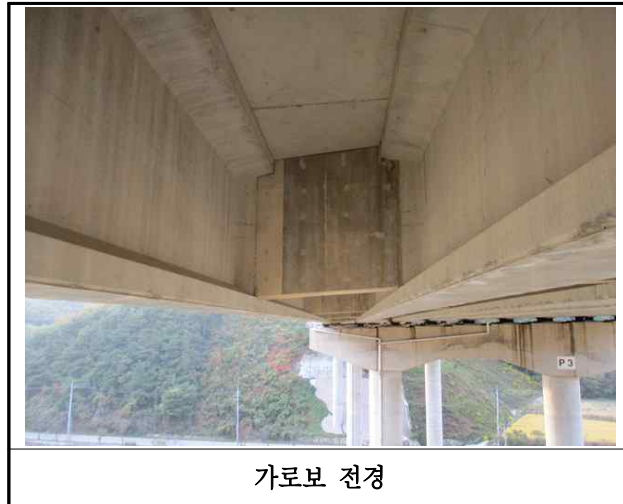
【사진 8.3.6】 가로보 전경

- 가로보에 대한 현장조사 결과 기존 손상인 균열 외에 박리, 재료분리 등의 손상이 확인되었다.

- 가로보는 현재 손상이 없는 양호한 상태이며, 주기적인 점검을 통한 손상의 발생여부 확인 등의 유지관리가 요구된다.

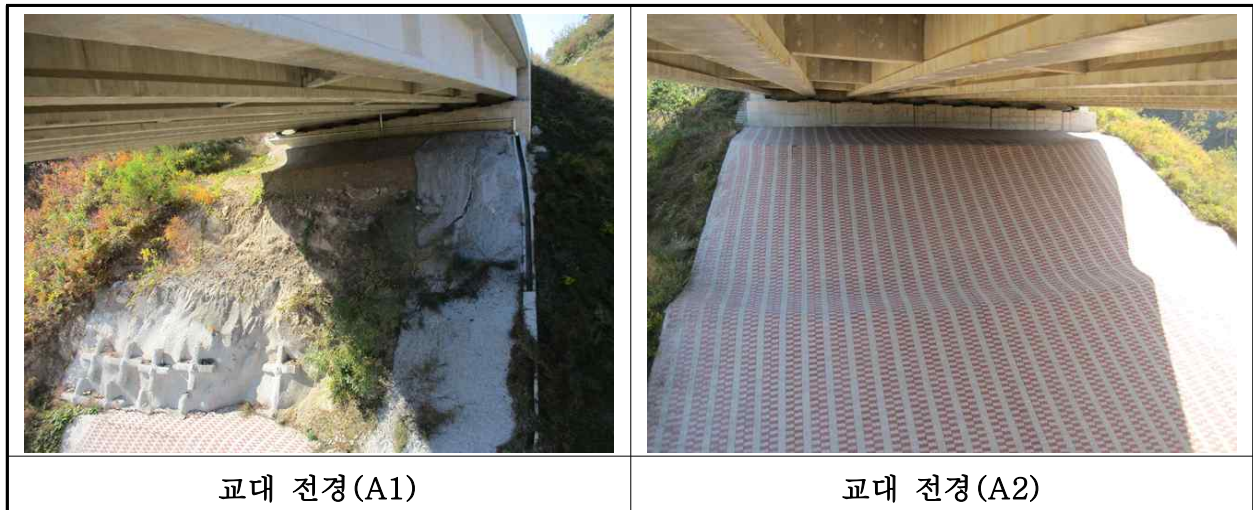
【사진 8.3.8】 교대 전경

- 교대 A1, A2에 대한 외관조사 결과 폭 0.3mm 내·외 균열, 백태, 법면 밀림 등의 손상이 발생한 것으로 조사되었다.

- 교대에 신축이음을 통한 우수유입으로 인한 백태가 확인되었고, 손상부는 신축이음과 연계한 보수가 필요한 상태이다.
- 발생한 균열은 초기 건조수축에 의한 균열로 표면처리, 주입보수 등의 조치가 필요하며, 발생한 법면밀림은 시공후 교대 안정에 의해 일부 침하가 발생한 것으로 추정되며, 주기적인 점검을 통한 진전여부 확인 등의 조치가 요구된다.

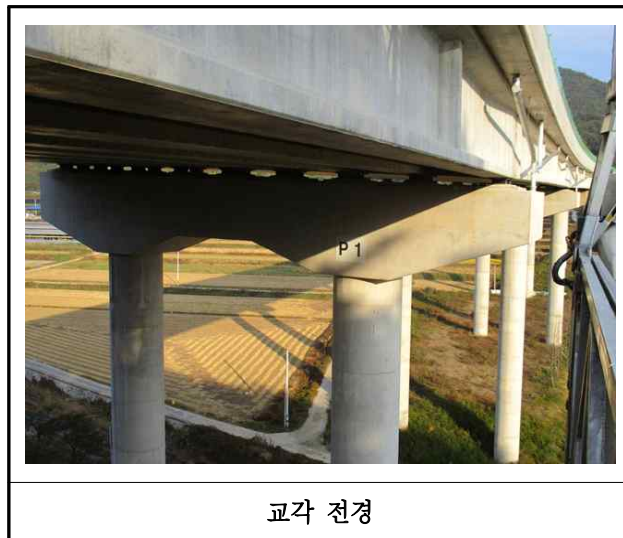
【사진 8.3.10】 교각 전경

- 교각에 대한 현장조사 결과 기존 손상인 폭 0.3mm미만 균열, 망상균열, 재료분리 등의 손상이 조사되었다.

- 교각 코핑부에 발생한 균열 및 망상균열은 건조수축, 온도변화, 거푸집 조기탈형 등의 복합적인 원인에 의한 비구조적 소수의 미세균열로서 표면보수를 실시하여 내구성을 확보가 바람직할 것으로 판단된다.
- 교각에 발생한 재료분리는 시공미흡에 의한 손상으로 판단되며, 단면보수를 실시하는 유지관리가 필요하다.

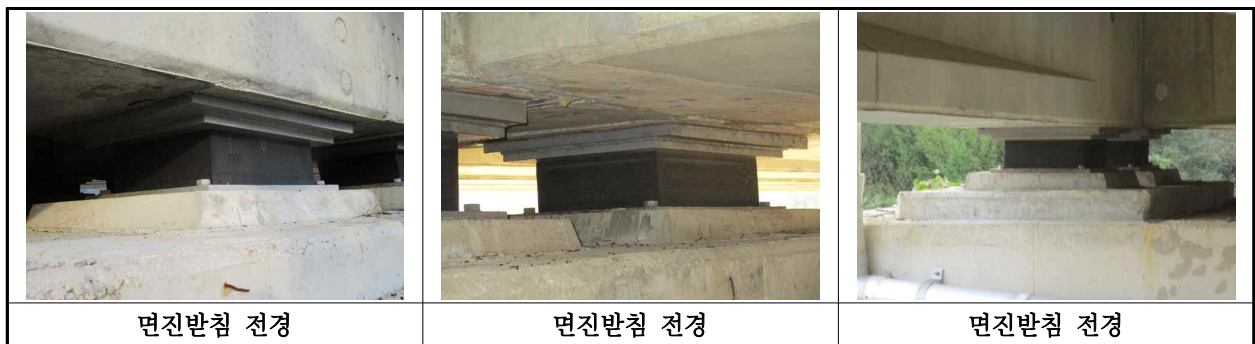
면진받침 전경

- 현장조사 결과 무수축물탈, 반침콘크리트 균열, 플레이트 부식, 들뜸, 반치콘크리트 박락, 재료 분리, 재료분리 및 철근노출 등이 조사되었다.

- 받침본체에서 발생한 균열은 건조수축, 온도변화, 거푸집 조기탈형 등의 복합적인 원인에 의한 비구조적 소수의 미세균열로서 표면보수를 실시하여 내구성을 확보가 바람직할 것으로 판단된다.
- 받침본체 플레이트 부식의 경우 외부 유입된 우수의 영향으로 부식이 발생하였고, 플레이트 들뜸구간은 정밀 시공이 시행되지 않아 생긴 손상으로 추정되며, 손상부는 재도장, 단면보수 등의 조치가 요구된다.
- 재료분리 및 철근노출의 경우 시공미흡 및 피복부족에 의한 손상으로 단면보수, 방청 등의 조치가 요구된다.

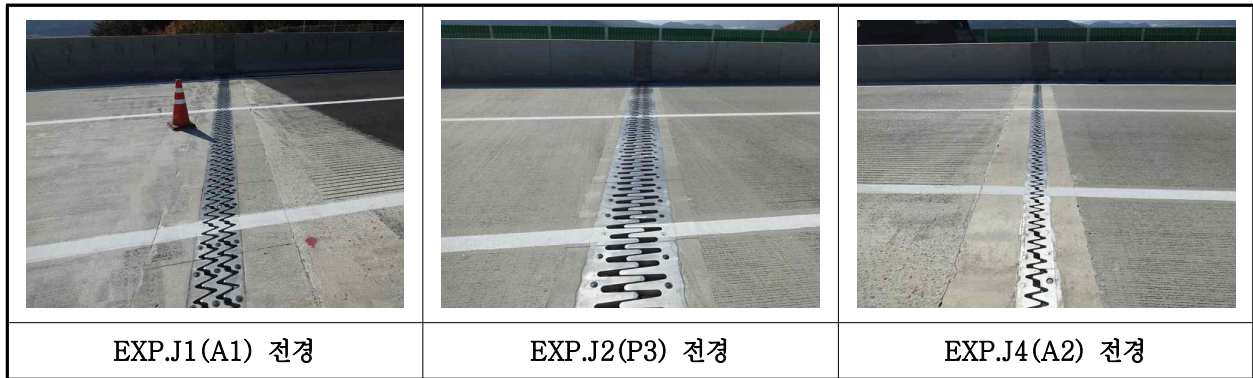
【사진 8.3.16】 신축이음장치 전경

- 신축이음 현장조사 결과 후타재 균열(0.3mm미만), 후타재 망상균열, 접속부 이격, 이물질퇴적 등이 조사되었다.

- 신축이음에 발생한 후타재 균열 및 망상균열은 차량 통행하중 및 충격 등으로 인한 손상으로 판단되며, 손상의 진전시 일괄보수를 실시하는 유지관리가 필요하다.
- 본체에서는 차량통행으로 인한 분산먼지, 우수에 의한 갓길측 이물질퇴적이 발생하였고, 주기적인 정비가 요망된다.
- 후타재에 발생한 접속부 이격의 경우 현재 경미한 상태로 주기적인 점검을 통한 손상의 진전여부 확인 후 조치가 요구된다.

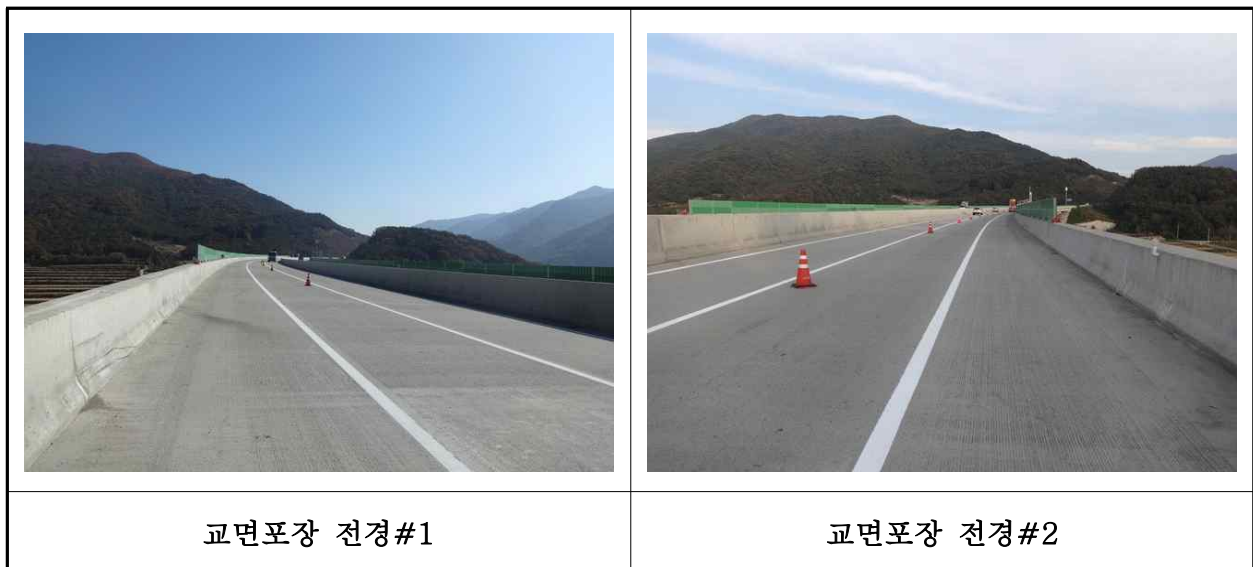
【사진 8.3.19】 교면포장 전경

- 현장조사 결과 포장부 망상균열이이 조사되었다.

- 교면포장은 신규 손상인 포장부 망상균열이 확인되었고, 차량의 반복하중, 우수, 공용에 의해 열화가 발생한 것으로 판단된다. 손상부에 대한 즉시보수보다는 주기적인 유지관리로 손상의 정도를 판단하는 것이 바람직하다.

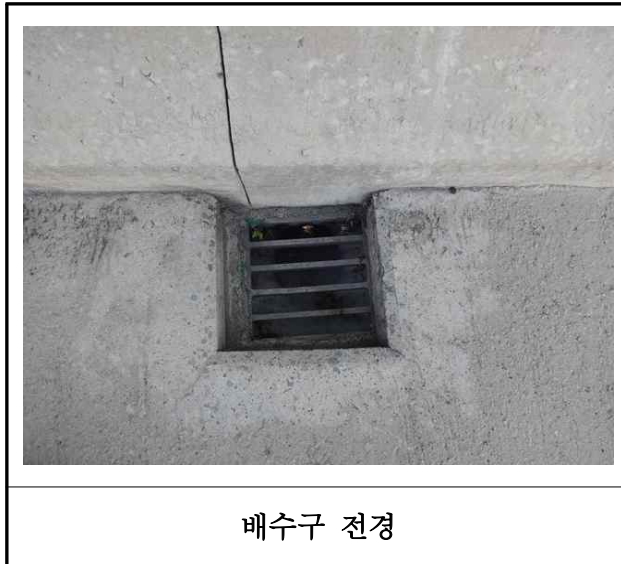
【사진 8.3.21】 배수시설 전경

- 배수시설에 대한 현장조사 결과, 손상이 없는 양호한 상태이다.

- 배수구는 현재 양호한 상태이나, 공용기간 경과 및 추량통행에 의한 비산물퇴적 등의 원인으로 이물질퇴적, 그로인한 체수, 배수관 부식 등의 손상이 발생할 수 있으므로, 주기적인 정비를 통한 유지관리가 필요하다.

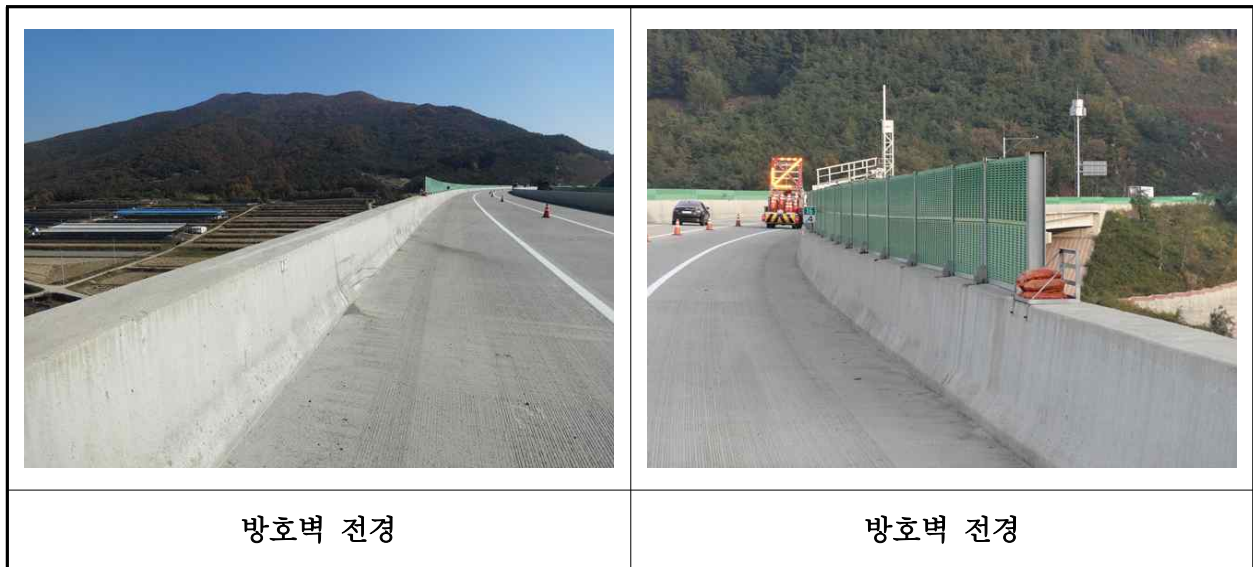
【사진 8.3.23】 방호벽 및 중앙분리대 전경

- 방호벽에 대한 현장조사 결과, 균열, 균열부 백태 및 백태가 확인되었다.

- 방호벽에 발생한 균열 및 균열부 백태, 백태는 건조수축, 공용기간 증가, 우수유입 등에 의한 손상으로 내구성확보를 위한 표면보수를 실시하여야 할 것으로 판단된다.

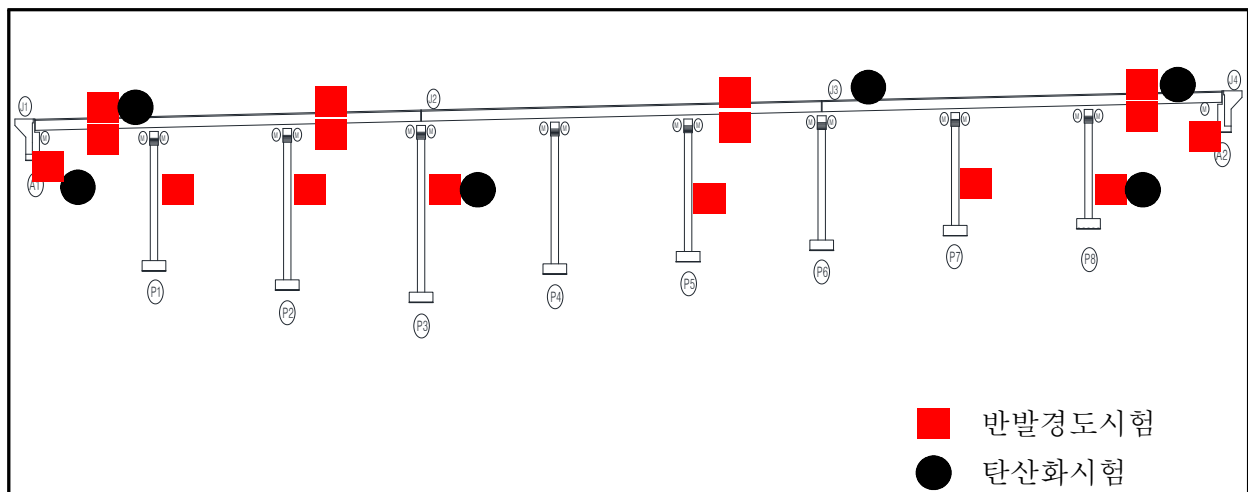
【그림 8.4.1】 콘크리트 내구성조사 위치도

측정결과, 상부구조 탄산화깊이는 2.0~3.0mm, 하부구조 탄산화깊이는 7.0~8.0mm로 측정되었으며, 잔여깊이가 30mm이상을 확보하고, 세부지침 지침기준 "a"로 평가 되어 탄산화에 따른 철근의 부식발생 영향은 없는 것으로 판단된다.
