## 9. 신계교

### 9.1 시설물의 개요

본 시설물은 경상북도 군위군 소보면 신계리(상주영천고속도로 28.734~28.909km)에 위치한 교량으로 총 연장 175.0m, 폭 24.5m로 시공되어 있다.

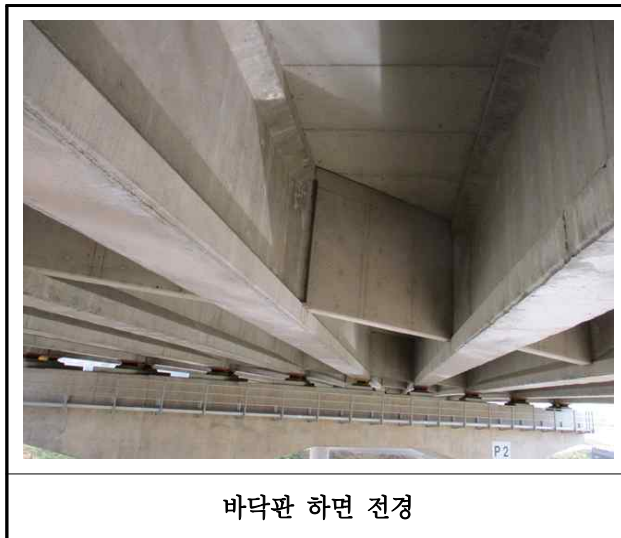
【사진 9.3.2】 바닥판하면 전경

- 바닥판하면은 발생한 측면 캔틸레버 박리는 시공미흡, 마감처리 불량으로 인한 손상으로 추정되며, 부재의 내구성 및 사용성 확보 차원의 단면보수 등의 유지관리가 요구된다.

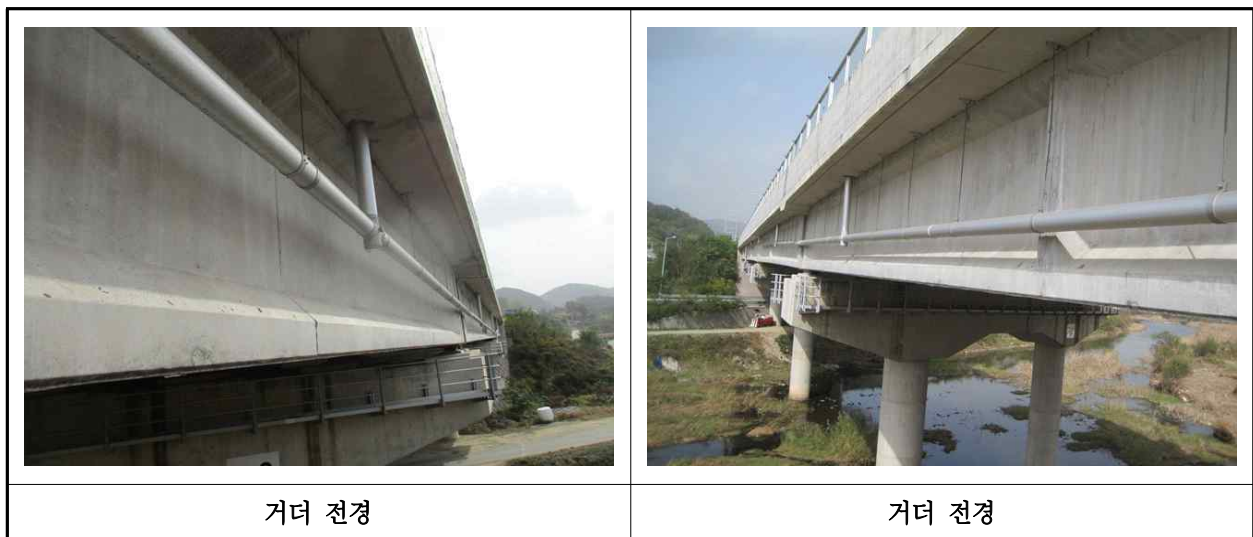
【사진 9.3.4】 거더 전경

- 거더에 대한 현장조사 결과 안전성에 영향을 미칠만한 손상은 조사되지 않았으며, 국부적인 인양홀 박락이 확인되었다.

- 거더에 발생한 인양홀 박락은 시공시 발생한 손상으로 단면보수 등의 조치가 필요하다.

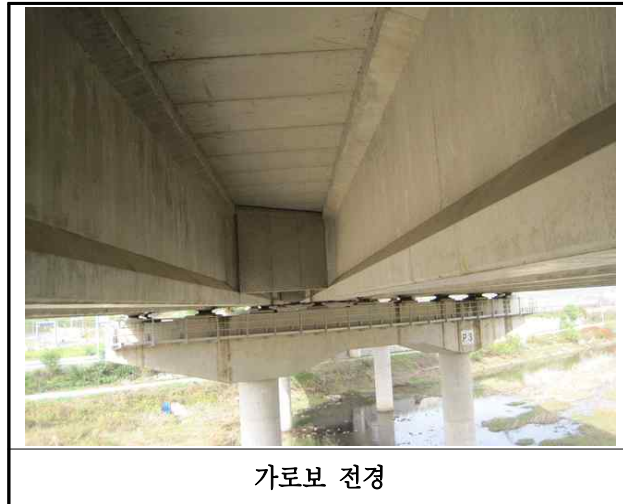
【사진 9.3.6】 가로보 전경

- 가로보에 대한 현장조사 결과 손상이 없는 양호한 상태로 확인되었다.

- 가로보는 현재 손상이 없는 양호한 상태이며, 주기적인 점검을 통한 손상의 발생여부 확인 등의 유지관리가 요구된다.

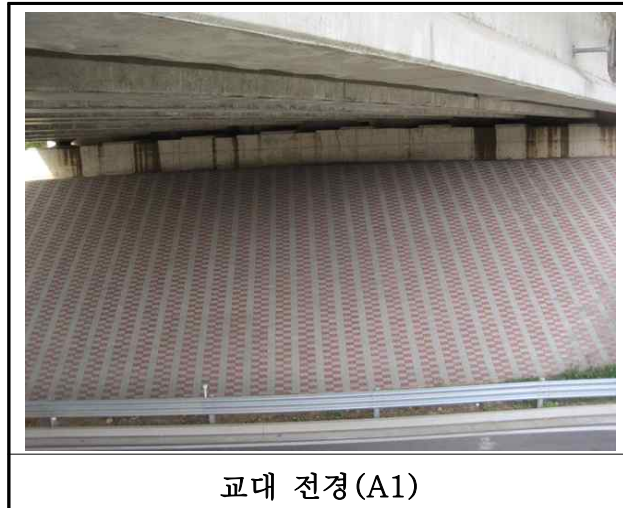
【사진 9.3.8】 교대 전경

- 교대 A1, A2에 대한 외관조사 결과 폭 0.3mm 미만 균열, 누수흔적 등의 손상이 발생한 것으로 조사되었다.

- 교대에 신축이음을 통한 우수유입으로 인한 누수흔적이 확인되었고, 손상부는 신축이음과 연계한 보수가 필요한 상태이다.
- 발생한 균열은 건조수축, 온도변화, 거푸집 조기탈형 등의 복합적인 원인에 의한 비구조적 소수의 미세균열로서 표면보수를 실시하여 내구성을 확보가 바람직할 것으로 판단된다.

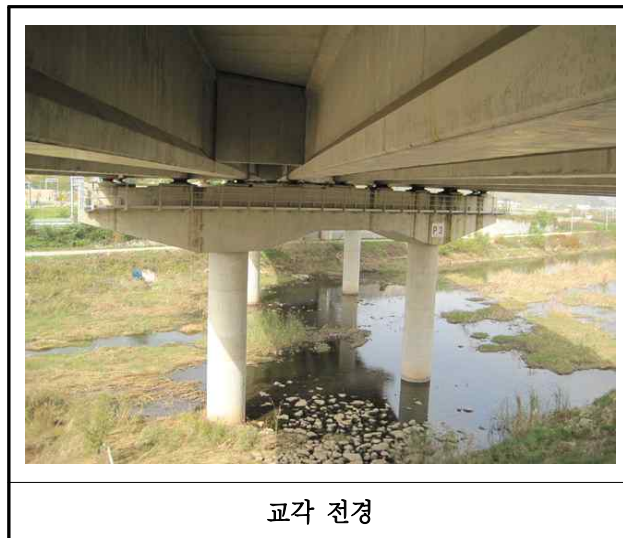
【사진 9.3.10】 교각 전경

- 교각에 대한 현장조사 결과 기존 손상인 폭 0.3mm미만 균열, 망상균열, 콘크리트 박리, 누수흔적 등의 손상이 조사되었다.

- 교각 코핑부에 발생한 균열 및 망상균열은 건조수축, 온도변화, 거푸집 조기탈형 등의 복합적인 원인에 의한 비구조적 소수의 미세균열로서 표면보수를 실시하여 내구성을 확보가 바람직할 것으로 판단된다.
- 발생한 누수흔적 및 박리는 외부 우수유입에 의한 손상으로 부재의 내구성 확보 차원의 표면처리, 단면보수 등의 유지관리가 요구된다.

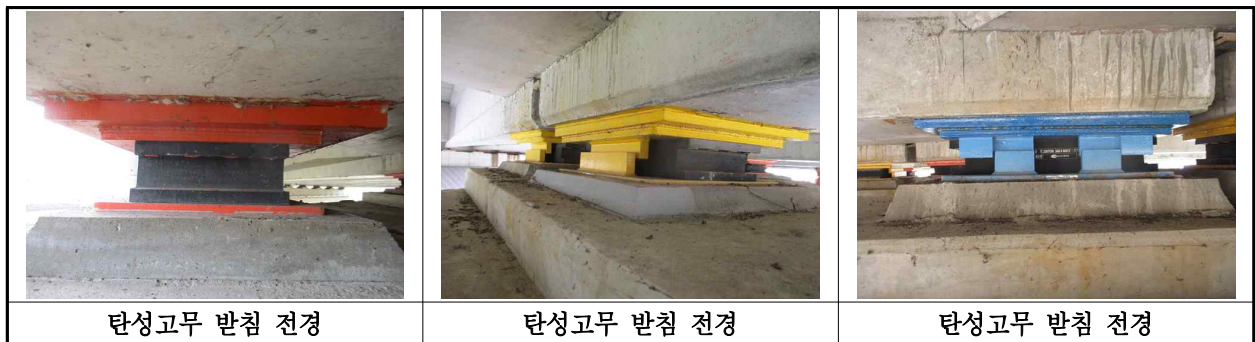
【사진 9.3.12】 교량받침 전경

- 현장조사 결과 일부 구간에서 무수축물탈 균열, 들뜸, 박락, 스톱퍼 간섭, 플레이트 부식 등의 손상이 조사되었다.

- 받침에서 발생된 무수축물탈 균열은 건조수축, 온도변화, 거푸집 조기탈형 등의 복합적인 원인에 의한 비구조적 소수의 미세균열로서 표면보수를 실시하여 내구성을 확보가 바람직할 것으로 판단된다.
- 무수축물탈 박리, 박락, 들뜸의 경우 시공 미흡 및 외부 충격에 의한 손상으로 단면보수가 필요할 것으로 판단되며, 스토퍼 간섭은 스토퍼 간섭으로 인한 무수축물탈 파손 등의 징후가 없으므로, 주기적인 점검을 통한 손상의 진전여부 확인 등의 조치가 요구된다.

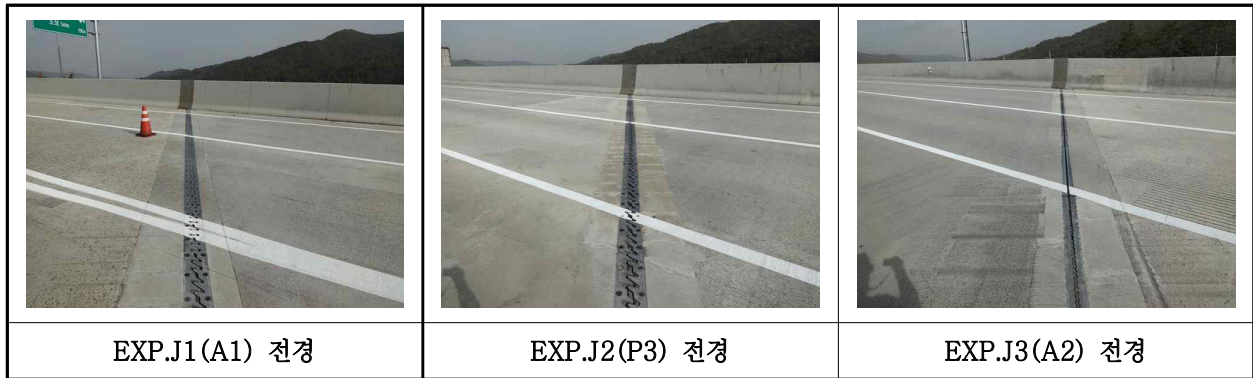
【사진 9.3.16】 신축이음장치 전경

- 신축이음 현장조사 결과 후타재 균열, 후타재 열화, 파손, 들뜸, 차수판 파손 등이 조사되었다.

- 신축이음에 발생한 후타재 균열 및 박리는 차량 통행하중 및 충격 등으로 인한 손상으로 판단되며, 손상의 진전시 일괄보수를 실시하는 유지관리가 필요하다. 본체에서는 차량통행으로 인한 분산먼지, 우수에 의한 갯길측 채수 등에 의한 본체 부식 등의 손상이 발생하였고, 주기적인 정비를 통한 유지관리가 필요하다.
- 후타재에 발생한 열화, 박리, 들뜸은 차량 통행하중 및 시공시 마감처리 불량으로 인한 손상으로 단면보수 등의 유지관리가 요구된다.

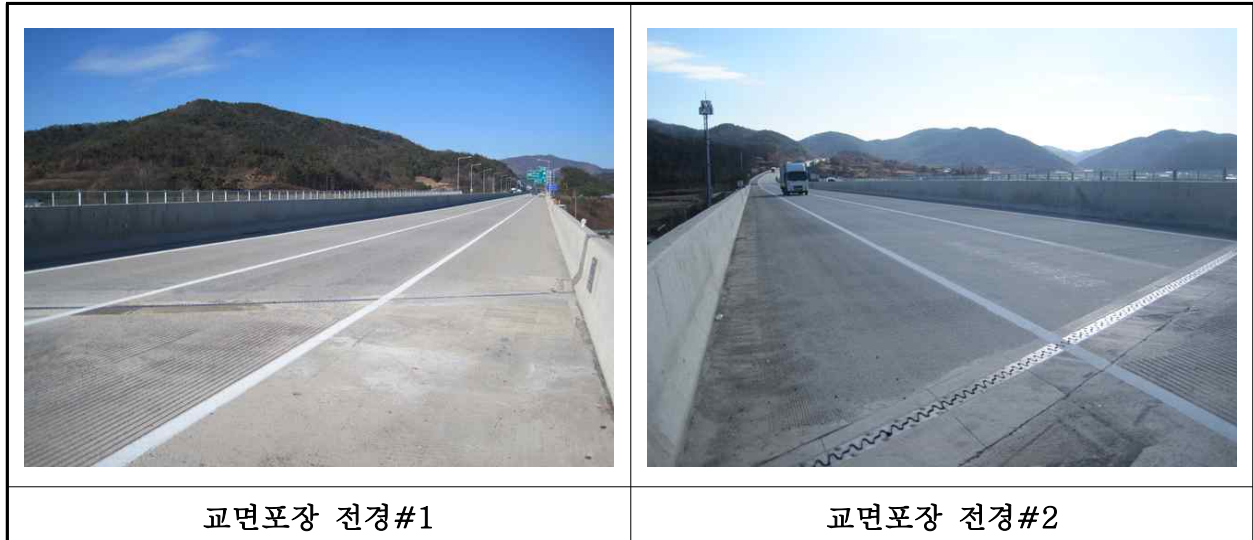
【사진 9.3.19】 교면포장 전경

- 교면포장은 접속부에 파손이 발생하였으나, 본선은 손상이 없는 양호한 상태로 확인되었고, 주기적인 점검을 통한 손상의 발생여부 확인 등의 유지관리가 요구된다.

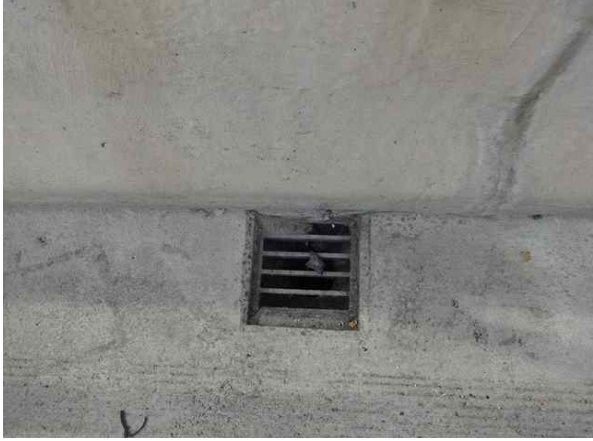
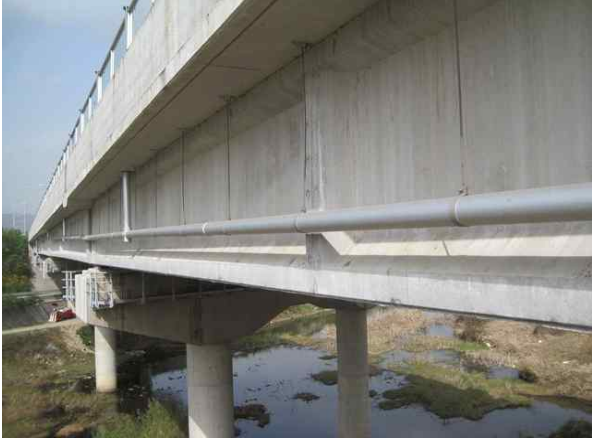
【사진 9.3.20】 배수시설 전경

- 배수구는 일부구간에서 그레이팅 파손이 조사되었으나, 전반적으로 양호한 상태이나, 공용기간 경과 및 추량통행에 의한 비산물퇴적 등의 원인으로 이물질퇴적, 그로인한 체수, 배수관 부식 등의 손상이 발생할 수 있으므로, 주기적인 정비를 통한 유지관리가 필요하며, 그레이팅 파손 구간은 교체 등의유지관리가 필요하다.

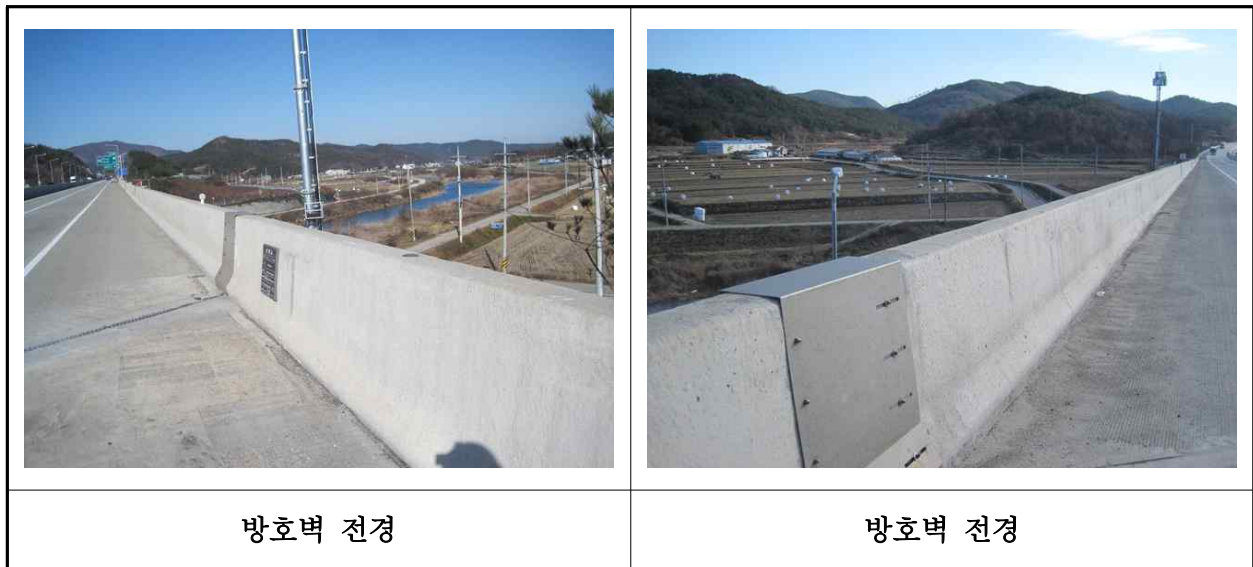
【사진 9.3.22】 방호벽 및 중앙분리대 전경

- 방호벽에 대한 현장조사 결과, 0.3mm 미만 균열, 균열부 백태, 재료분리, 녹물이 확인되었다.

- 방호벽에 발생한 균열 및 균열부 백태는 건조수축, 공용기간 증가, 우수유입 등에 의한 손상으로 내구성확보를 위한 표면보수를 실시하여야 할 것으로 판단된다.
- 발생한 재료분리의 경우 시공미 마감미흡에 의한 손상으로 단면보수 등의 조기차 필요하며, 중분대 녹물의 경우 표면처리 등의 조치가 요구된다.

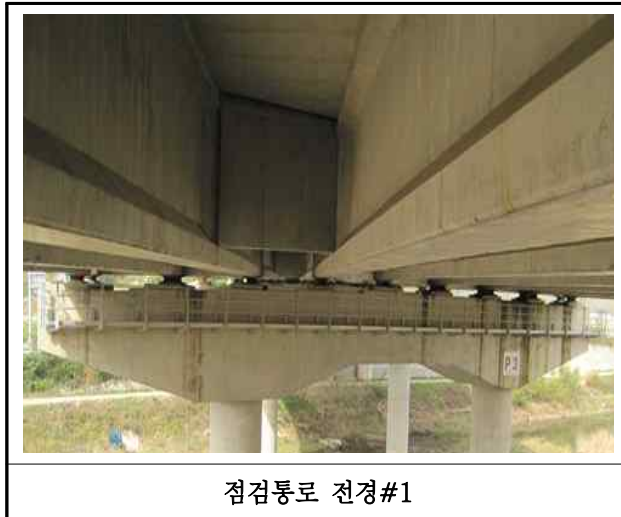
【사진 9.3.24】 교량 점검시설 전경

- 점검시설은 현재 양호한 상태로 확인되었으며, 주기적인 점검을 통한 손상의 발생여부 확인 등의 유지관리가 요구된다.
