# 10. 산호교

## 10. 산호교

본 시설물은 경상북도 군위군 소보면 서경리(상주영천고속도로 30.623~30.983km)에 위치한 교량으로서 총 연장 360.0m, 폭 24.3m, 왕복 4차로로 시공되어 있다.

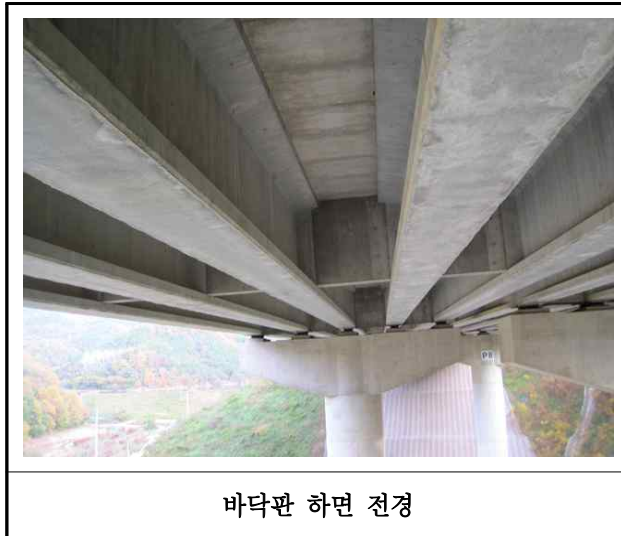
【사진 10.3.2】바닥판하면 전경

- 바닥판 하면의 외관조사 결과, 손상이 없는 양호한 상태로 확인되었다.

- 바닥판하면의 외관조사 결과, 손상이 없는 양호한 상태로 확인되었으며, 바닥판하면은 주기적인 점검을 통한 손상의 발생여부 확인 등의 유지관리가 요구된다.

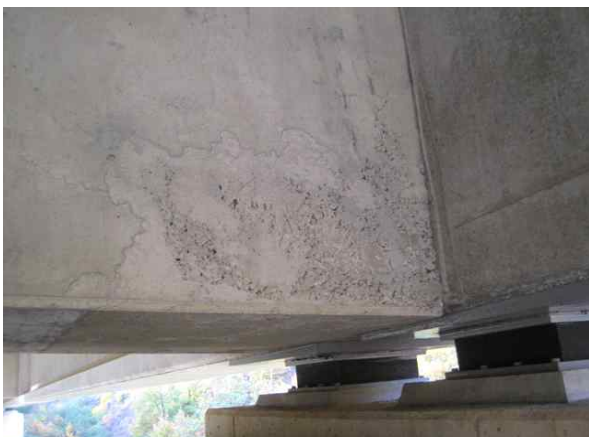
- 가로보에 대한 현장조사 결과, 재료분리, 철근노출 등의 손상이 발생하였다.

| S3 재료분리 (0.5m×0.5m) | S9 재료분리 (0.5m×0.5m) |

- 가로보의 외관조사 결과, 일부 구간에서 재료분리 및 철근노출 등의 손상이 조사되었고, 손상 부는 시공시 마감불량 및 다짐불량, 피복부족에 의한 손상으로 부재의 내구성 확보 차원의 단면 보수, 단면보수+방청 등의 보수가 필요한 상태이다.

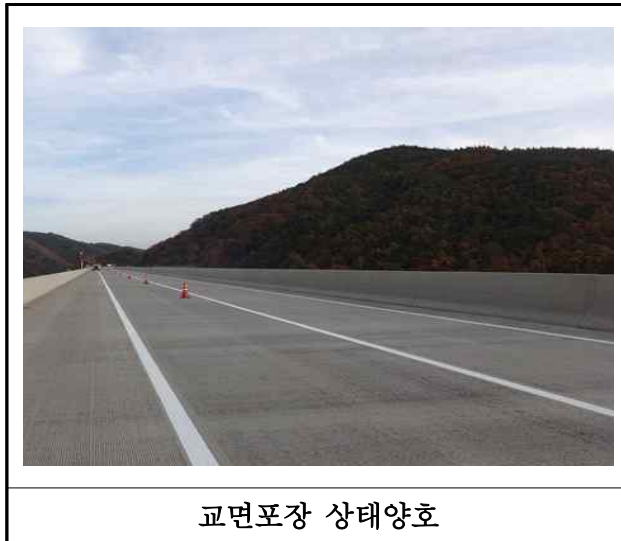
【사진 10.3.20】 교면포장 손상현황

- 현장조사 결과 포장은 손상이 없는 양호한 상태로 확인되었다.

- 교면포장은 현재 손상이 없는 양호한 상태이며, 주기적인 점검을 통한 신규 손상 발생 등의 유지관리가 요구된다.

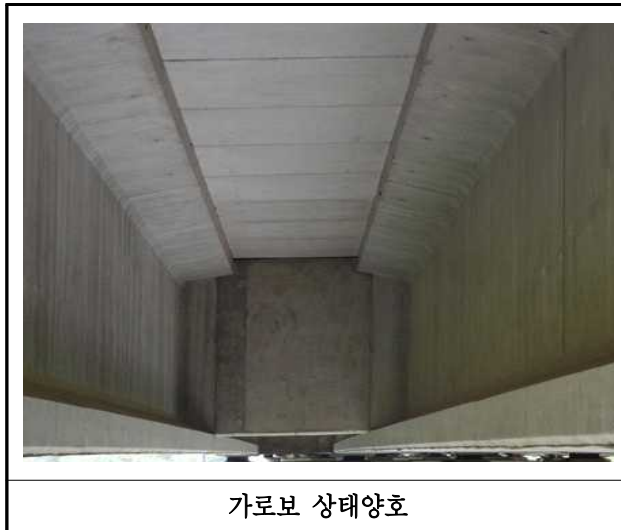
【사진 10.3.30】 가로보 손상현황

- 가로보에 대한 현장조사 결과 손상이 없는 양호한 상태로 확인되었다.

가로보 상태양호

- 가로보는 현재 손상이 없는 양호한 상태이며, 주기적인 점검을 통한 손상의 신규 발생 여부 확인 등의 유지관리가 요구된다.

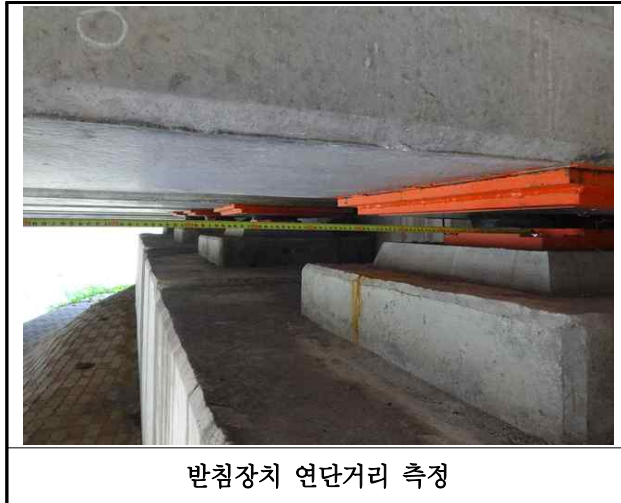
【사진 10.3.37】교량받침장치 연단거리측정

- 연단거리 측정 결과, 전 개소 모두 실측 연단거리가 계산 연단거리를 상회하고 있는 것으로 측정되어 설계기준을 만족하고 있는 것으로 검토되었다.

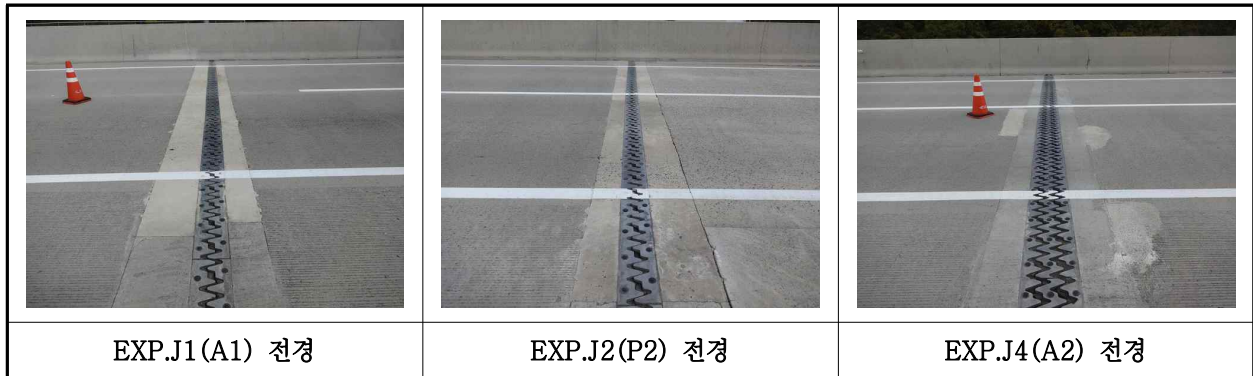
【사진 10.3.39】 신축이음장치 전경

- 신축이음 현장조사 결과 후타재 균열 및 망상균열, 후타재 파손, 본체 이물질퇴적, 차수판 볼트 탈락이 조사되었다.

- 신축이음에 발생한 후타재 균열 및 후타재 파손은 차량 통행하중 및 충격, 콘크리트 열화 등으로 인한 손상으로 판단되며, 표면처리, 단면보수를 실시하는 유지관리가 필요하다.
- 공용시 본체에서는 차량통행으로 인한 분산먼지, 우수에 의한 갓길측 체수 등에 의한 이물질퇴적이 조사되었고, 손상의 진전시 본체 부식 등의 손상이 추가 발생할 가능성이 있으므로, 주기적인 정비를 통한 유지관리가 필요하다.
- 차수판 볼트탈락, 파손은 공용중 열화로 인한 손상으로 정비 등의 유지관리가 요구된다.

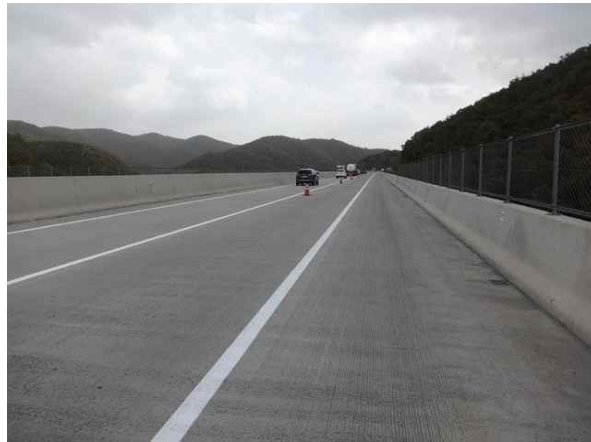
【사진 10.3.43】 교면포장 손상현황

- 현장조사 결과, 교면포장은 손상이 없는 양호한 상태로 확인되었다.

교면포장 상태양호

- 교면포장의 본선은 양호한 상태이며, 주기적인 점검을 통한 손상의 발생여부 확인 등의 유지관리가 요구된다.

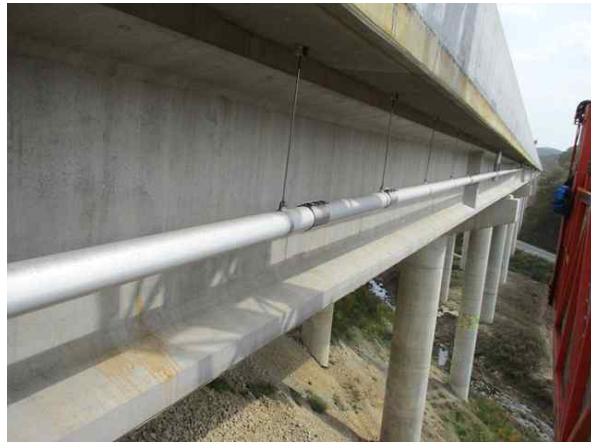
【사진 10.3.45】 배수시설 손상현황

- 배수시설에 대한 현장조사 결과, 손상이 없는 양호한 상태이다.

배수시설 상태 양호

- 배수구는 현재 양호한 상태이며, 공용기간 경과 및 추량통행에 의한 비산물퇴적 등의 원인으로 이물질퇴적, 그로인한 체수, 배수관 부식 등의 손상이 발생할 수 있으므로, 주기적인 정비를 통한 유지관리가 필요하다.

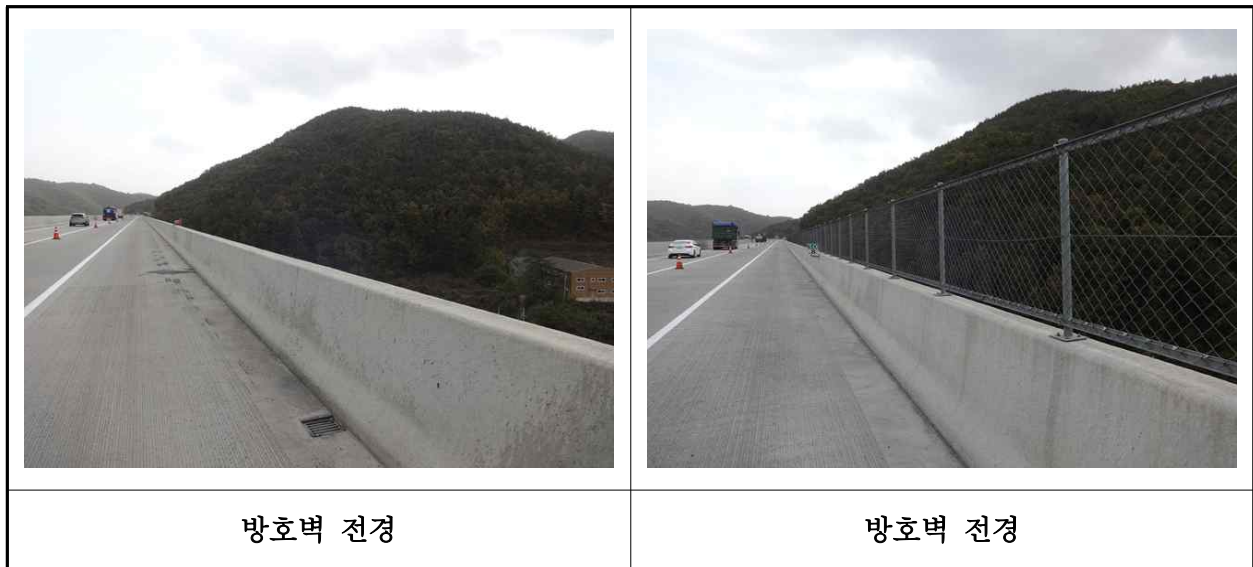
【사진 10.3.46】 방호벽 및 중앙분리대 전경

- 방호벽에 대한 현장조사 결과, 기존 손상인 0.3mm 미만 균열이 확인되었다.

- 방호벽에 발생한 균열은 건조수축, 온도변화, 거푸집 조기탈형 등의 복합적인 원인에 의한 비구조적 소수의 미세균열로서 표면보수를 실시하여 내구성을 확보가 바람직할 것으로 판단된다. 또한 발생한 페 콘크리트 퇴적은 청소 등의 정비가 요구된다.
