# 11. 오로교

### 11.1 시설물의 개요

본 시설물은 경상북도 구미시 장천면 오로리(상주영천고속도로 36.763~37.148km)에 위치한 교량으로서 총 연장 385.0m, 폭 25.4m, 왕복 4차로로 시공되어 있다.

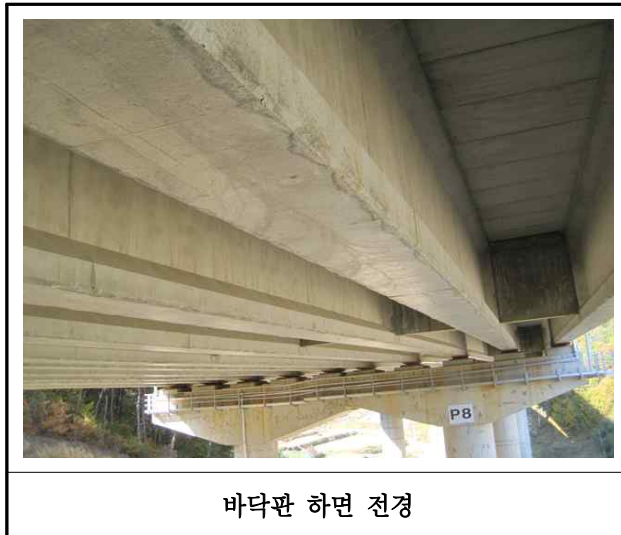
【사진 11.3.2】바닥판하면 전경

바닥판 하면 전경

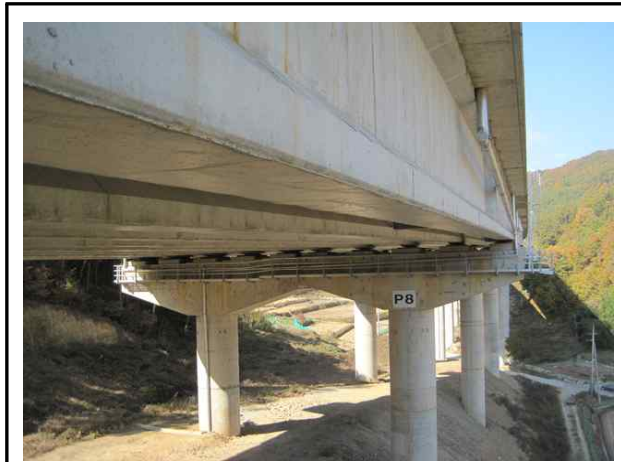
【사진 11.3.4】 거더 전경

거더 전경

- 거더에 대한 현장조사 결과 안전성에 영향을 미칠만한 손상이 없는 상태이나, 일부 구간 국부적인 표면불량(박리)가 확인되었다.

- 거더의 외관조사 결과, 현재 손상이 없는 양호한 상태이며, 일부 구간에 시공 미흡으로 인한 표면불량(박리)이 조사되었으며,, 손상부는 단면보수 등의 유지관리가 필요하다.

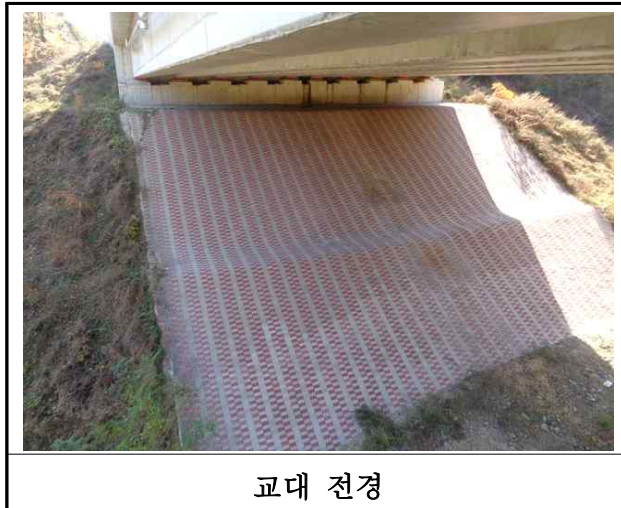
【사진 11.3.8】 교대 전경

- 교대 A1, A2에 대한 외관조사 결과, 백태, 누수흔적, 실란트 파손이 등의 손상이 발생한 것으로 조사되었다.

- 교대에 신축이음을 통한 우수유입으로 인한 누수흔적, 백태가 확인되었고, 손상부는 주기적인 점검을 통한 손상의 진전여부 확인 후 진전시 신축이음과 연계한 보수, 표면처리 등의 유지관리가 요구된다.
- 발생한 실란트 파손은 공용중 열화로 인한 손상으로 실란트 재충진 등의 유지관리가 요구된다.

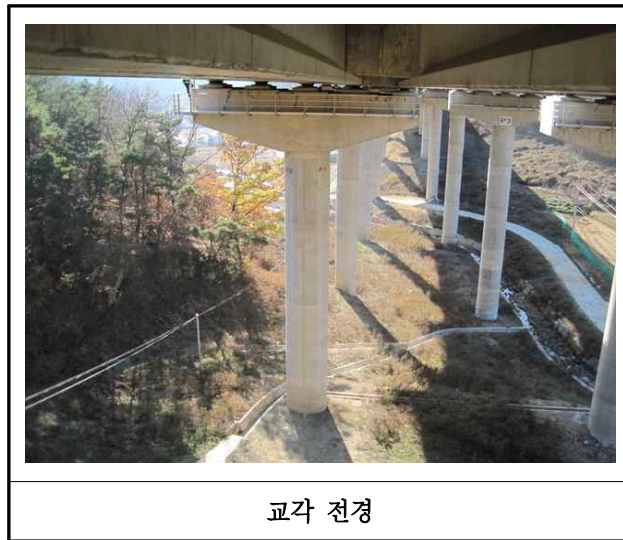
【사진 11.3.10】 교각 전경

교각 전경

- 교각에 대한 현장조사 결과 기존 손상인 폭 0.3mm미만 균열, 박리가 조사되었다.

- 교각 코핑 및 기둥부에 발생한 균열은 건조수축, 온도변화, 거푸집 조기탈형 등의 복합적인 원인에 의한 비구조적 소수의 미세균열로서 표면보수를 실시하여 내구성을 확보가 바람직할 것으로 판단된다.
- 교각에 발생한 박리는 시공 미흡에 의한 손상으로 단면보수 등의 유지관리가 요구된다.

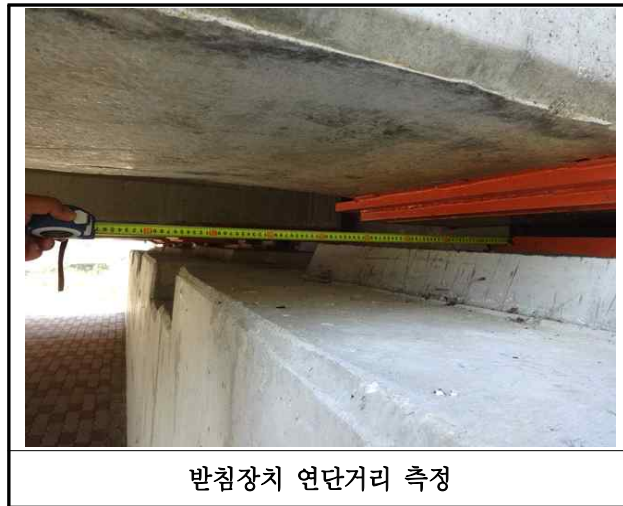
【사진 11.3.14】 교량받침장치 연단거리측정

받침장치 연단거리 측정

- 연단거리 측정 결과, 전 개소 모두 실측 연단거리가 계산 연단거리를 상회하고 있는 것으로 측정되어 설계기준을 만족하고 있는 것으로 검토되었다.

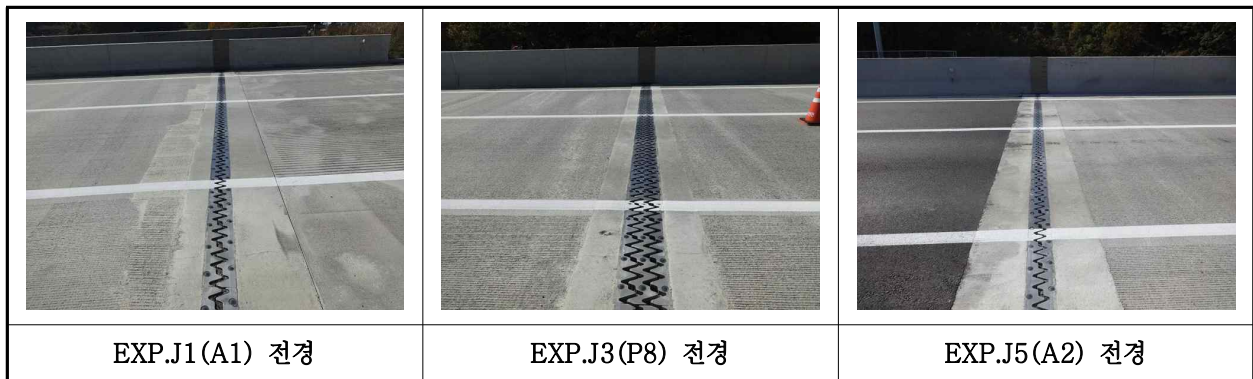
【사진 11.3.16】 신축이음장치 전경

- 신축이음 현장조사 결과 후타재 균열, 이물질퇴적 등이 조사되었다.

- 신축이음에 발생한 후타재 균열은 차량 통행하중 및 충격, 콘크리트 열화 등으로 인한 손상으로 판단되며, 표면처리를 실시하는 유지관리가 필요하다.
- 공용시 본체에서는 차량통행으로 인한 분산먼지, 우수에 의한 갯길측 체수 등에 의한 이물질퇴적이 조사되었고, 손상은 진전시 본체 부식 등의 손상이 추가 발생할 가능성이 있으므로, 주기적인 정비를 통한 유지관리가 필요하다.

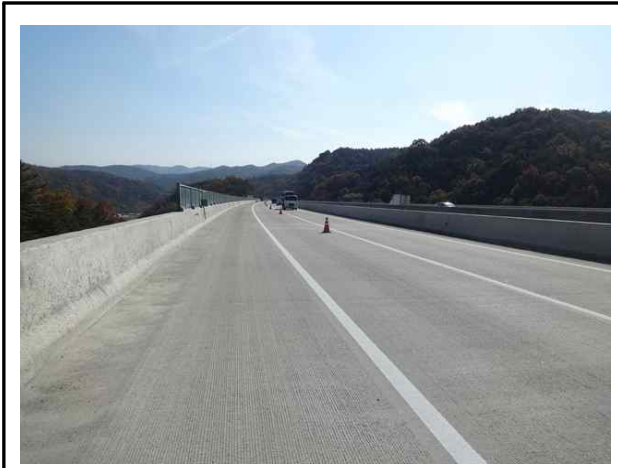
【사진 11.3.20】 교면포장 손상현황

- 현장조사 결과 포장은 손상이 없는 양호한 상태로 확인되었다.

교면포장 상태양호

- 교면포장은 현재 손상이 없는 양호한 상태이며, 주기적인 점검을 통한 신규 손상 발생 등의 유지관리가 요구된다.

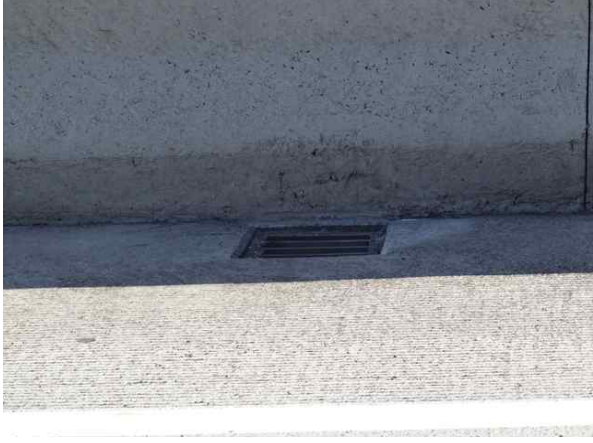
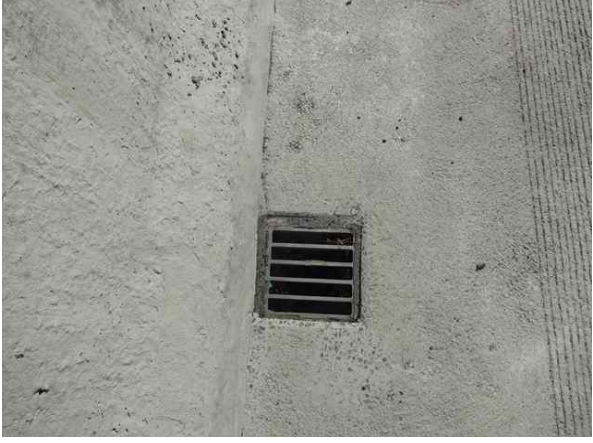
【사진 11.3.22】 배수시설 손상현황

| 배수시설 상태양호 | 배수시설 상태양호 |

- 배수구는 현재 전반적으로 양호한 상태이나, 일부 구간에서 시공 미흡에 의한 배수관 탈락이 발생하였고, 부재의 사용성 확보를 위한 배수구 재설치 등의 유지관리가 요구된다. 또한 주기적인 점검을 통한 손상의 발생 여부 확인 등의 유지관리가 요구된다.

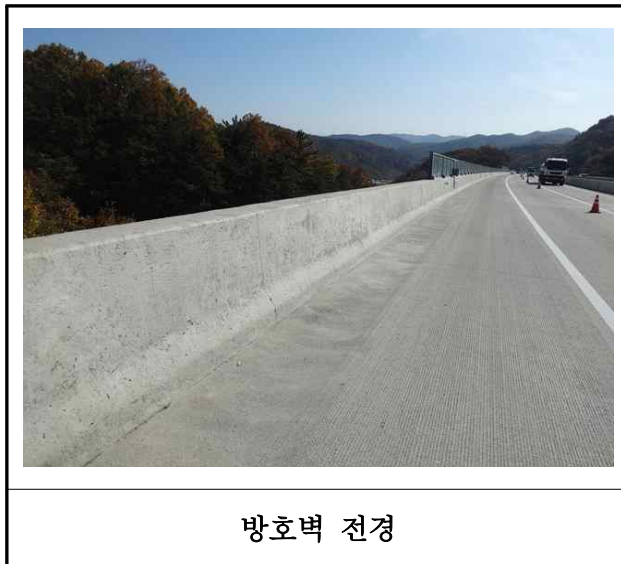
【사진 11.3.23】 방호벽 및 중앙분리대 전경

방호벽 전경

- 방호벽에 대한 현장조사 결과, 기존 손상인 0.3mm이상 균열이 확인되었고, 일부구간 백타가 확인되었다.

- 방호벽에 발생한 균열 및 백태는 초기 건조수축, 공용기간 증가, 우수유입 등에 의한 손상으로 내구성확보를 위한 표면보수, 주입보수를 실시하여야 할 것으로 판단된다.

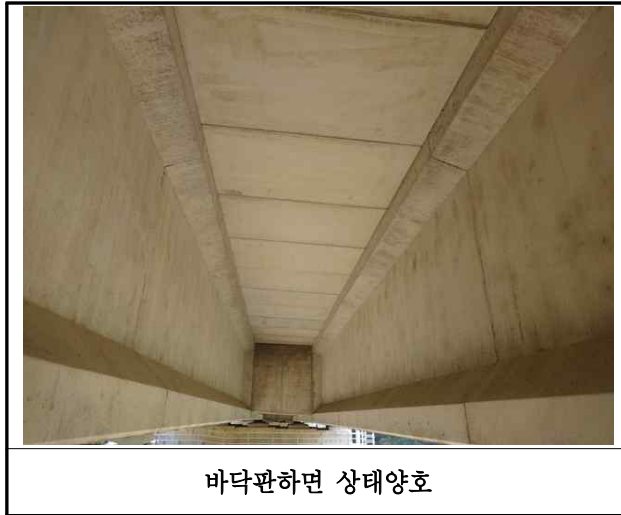
【사진 11.3.28】 바닥판하면 손상현황

- 바닥판 하면의 외관조사 결과, 손상이 없는 양호한 상태로 확인되었다.

- 바닥판하면의 외관조사 결과, 손상이 없는 양호한 상태로 확인되었고, 주기적인 점검을 통한 신규 손상의 발생여부 확인 등의 유지관리가 요구된다.

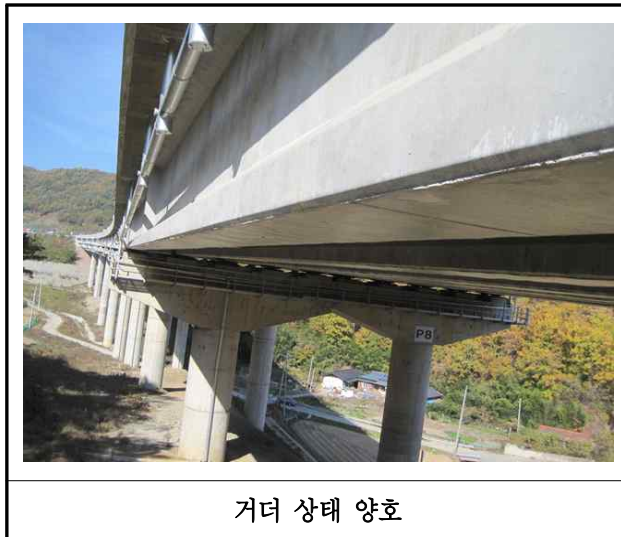
【사진 11.3.30】 거더 손상현황

- 거더에 대한 현장조사 결과 안전성에 영향을 미칠만한 손상은 조사되지 않았다.

거더 상태 양호

- 거더의 외관조사 결과, 손상이 없는 양호한 상태로 조사되었고, 거더는 주기적인 점검을 통한 신규 손상의 발생여부 확인 등의 유지관리가 요구된다.

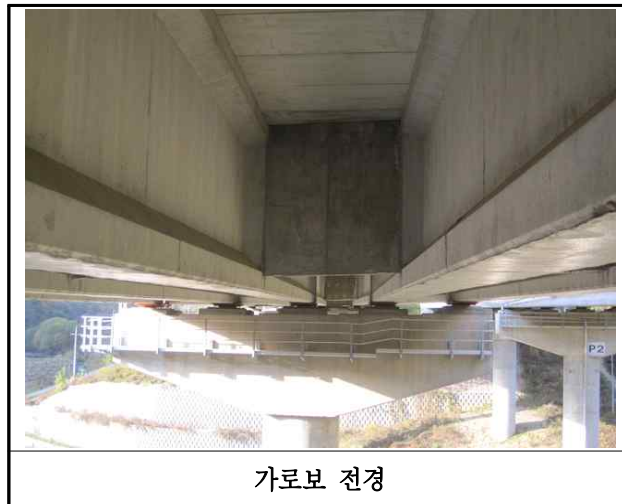
【사진 11.3.31】 가로보 전경

가로보 전경

- 가로보에 대한 현장조사 결과, 백태, 박리 등의 손상이 조사되었다.

- 가로보의 외관조사 결과 시공시 외부 우수유입에 의한 백태, 시공시 마감처리 미흡에 의한 박리가 조사되었고, 손상부는 부재의 내구성 확보 차원의 단면보수 등의 조치가 요구된다.

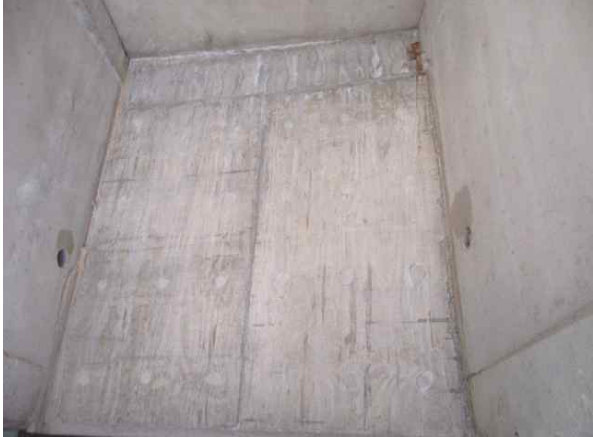
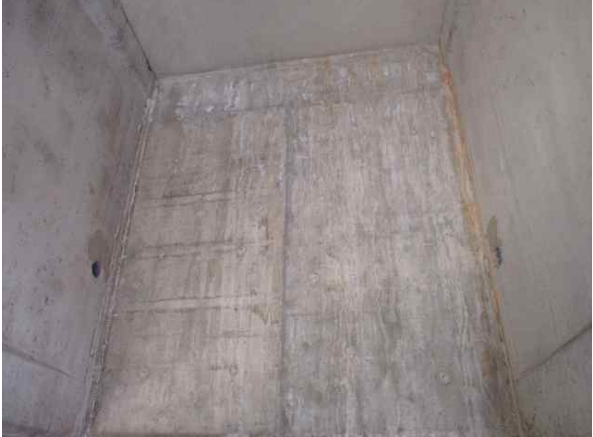
| S2 백태 (0.3m×2.0) | S2 백태 (0.3m×2.0) |

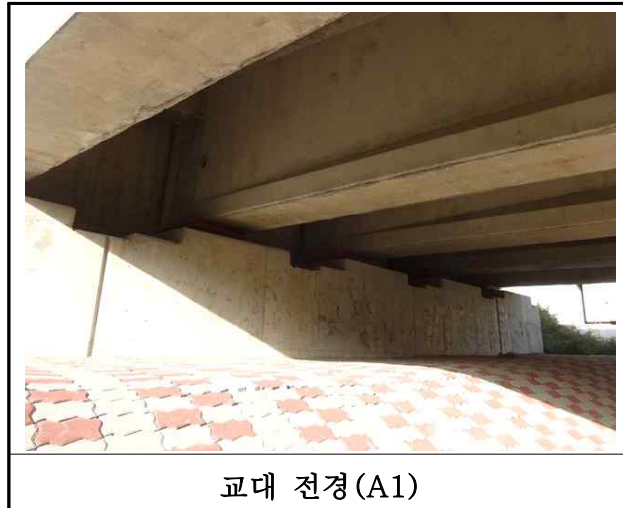
【사진 11.3.33】 교대 전경

교대 전경 (A1)

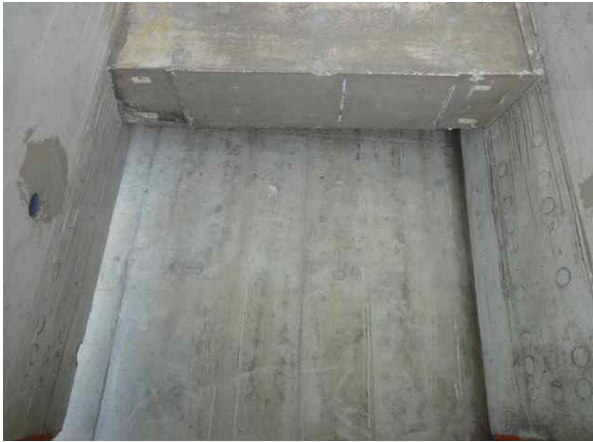
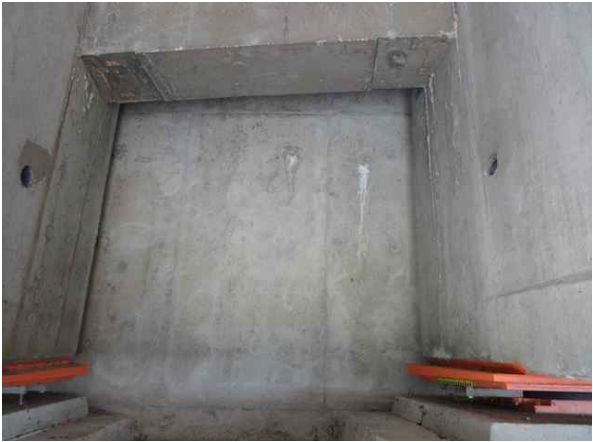
【사진 11.3.34】 교대 손상현황

| A1 백태 (0.2m×0.2m) | A1 백태 (0.2m×0.5m) |

- 교대에 신축이음을 통한 우수유입으로 인한 누수흔적, 백태가 확인되었고, 손상부는 진전시 신축이음과 연계한 보수가 요구된다.

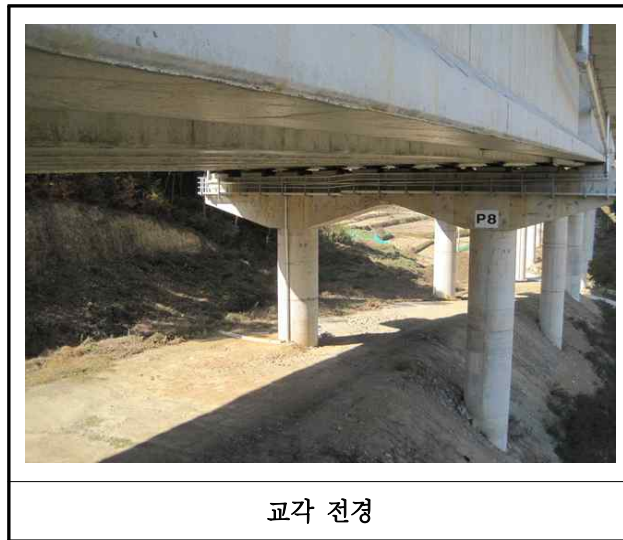
【사진 11.3.35】 교각 전경

교각 전경

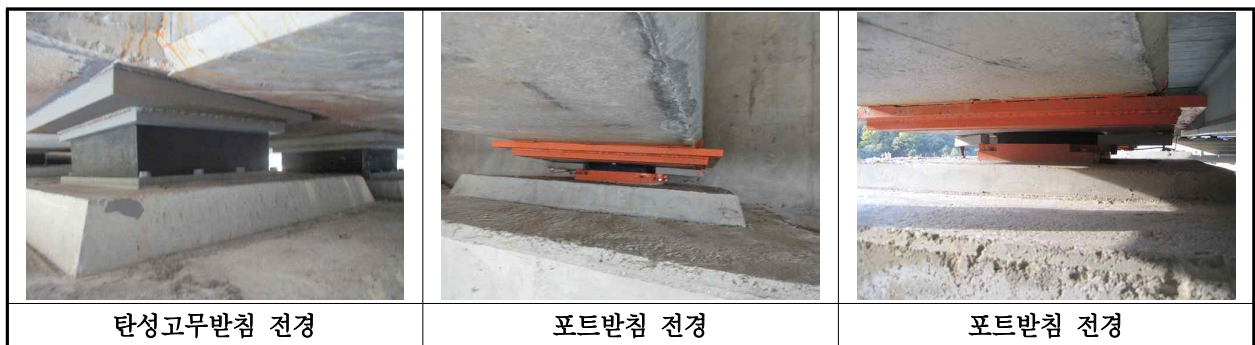
【사진 11.3.37】 교량받침 전경

- 현장조사 결과 경미한 플레이트 부식이 조사되었으며, 무수축물탈, 받침콘크리트 폭 0.3mm미만 균열이 국부적으로 조사되었다. 일부 받침에서 콘크리트 재료분리, 무수축물탈 파손, 박리 등의 손상이 조사되었다.

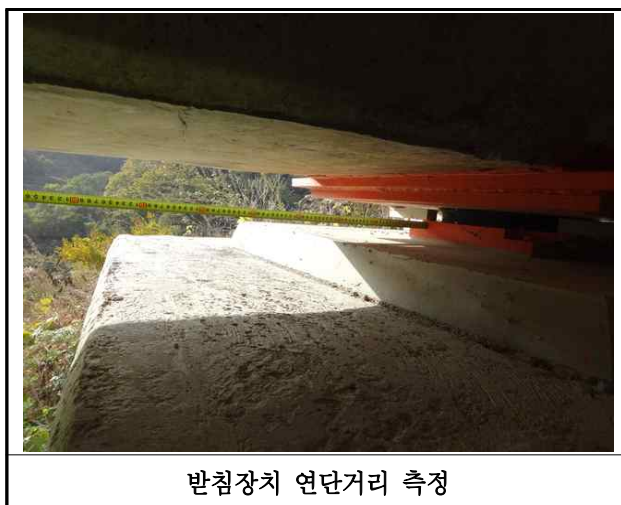
【사진 11.3.39】교량받침장치 연단거리측정

- 연단거리 측정 결과, 전 개소 모두 실측 연단거리가 계산 연단거리를 상회하고 있는 것으로 측정되어 설계기준을 만족하고 있는 것으로 검토되었다.

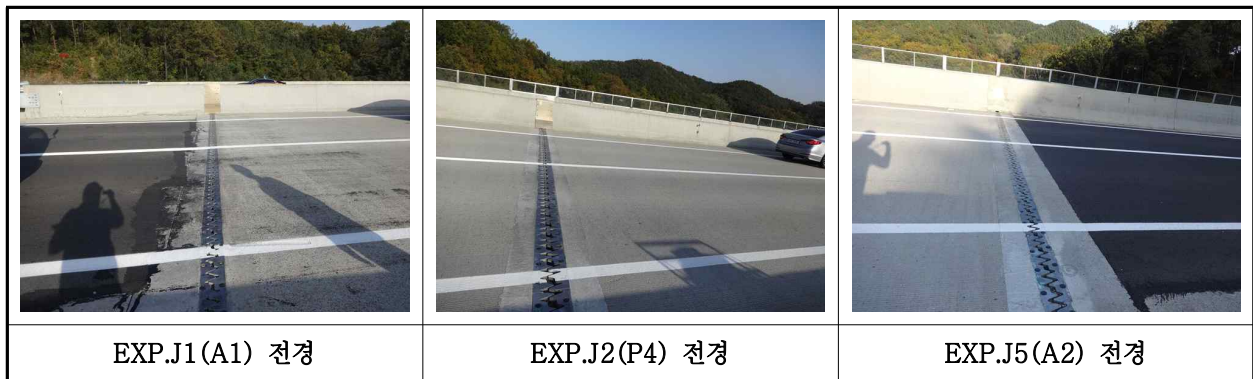
【사진 11.3.41】 신축이음장치 전경

- 신축이음 현장조사 결과 후타재 균열, 이격, 본체 이물질퇴적이 조사되었다.

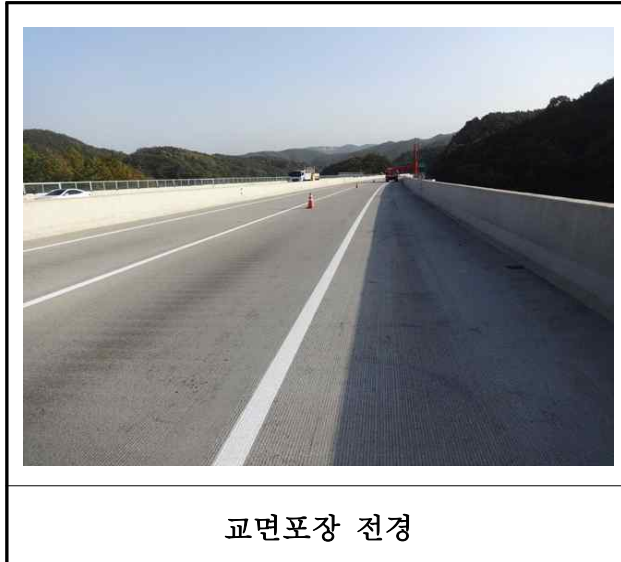
【사진 11.3.44】 교면포장 전경

- 현장조사 결과, 포장은 파손 및 망상균열이 발생하였다.

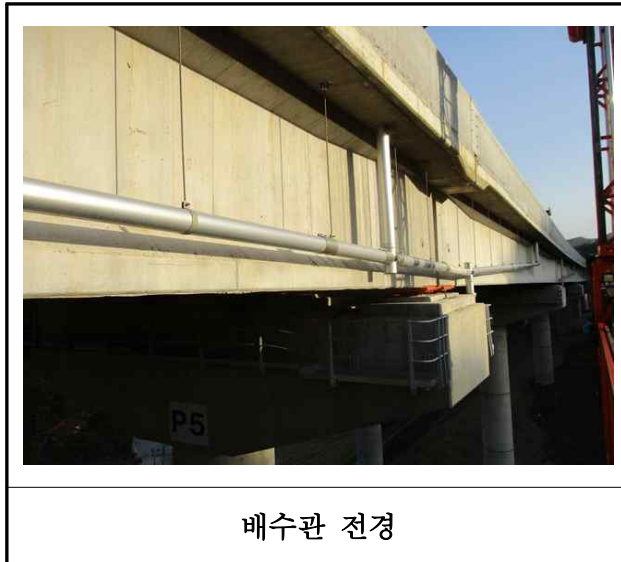
【사진 11.3.46】 배수시설 전경

- 배수시설에 대한 현장조사 결과, 일부 구간에서 그레이팅 파손, 변형 등의 손상이 조사되었다.

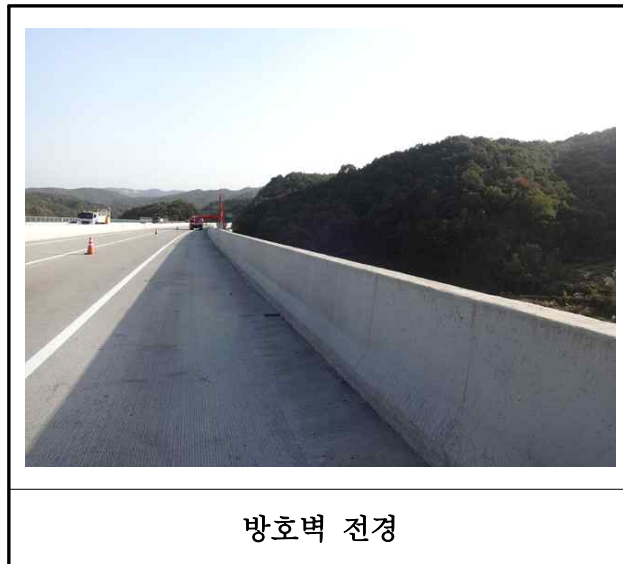
【사진 11.3.48】 방호벽 및 중앙분리대 전경

- 방호벽에 대한 현장조사 결과, 폭 0.3mm 미만 균열, 긁힘 등의 손상이 확인되었다.

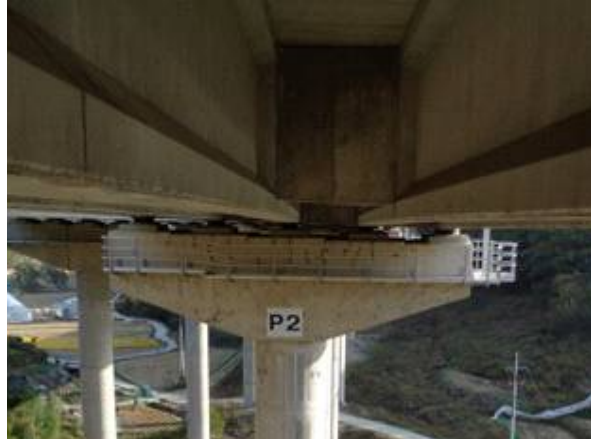
【사진 11.3.51】 교량 점검시설 손상현황

점검로 상태양호

- 점검시설은 현재 양호한 상태로 확인되었으며, 주기적인 점검을 통한 손상의 발생여부 확인 등의 유지관리가 요구된다.
