# 13. 불당교

### 13.1 시설물의 개요

본 시설물은 경상북도 구미시 장천면 오로리(상주영천고속도로 38.817~39.057km)에 위치한 교량으로서 총 연장 240.0m, 폭 25.4m, 왕복 4차로로 시공되어 있다.

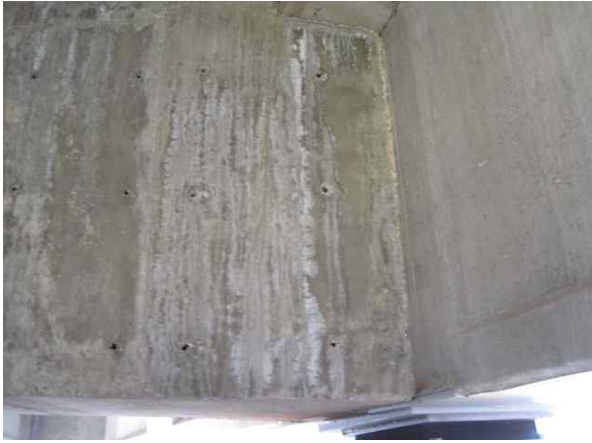
| S1 백태(0.2m×1.5m) | S1 재료분리(2.0m×0.3m) |

- 가로보는 일부 구간에서 시공 미흡에 의한 재료분리, 시공초기 우수유입에 의한 백태 등의 손상이 조사되었고, 손상부는 표면처리, 단면보수를 실시하여, 부재의 내구성을 확보하여야 한다.

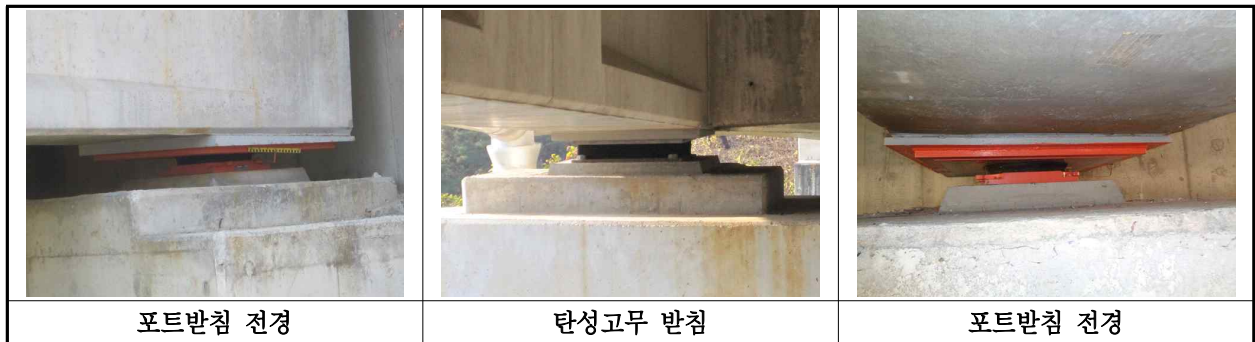
【사진 13.3.35】 교량반침 전경

- 현장조사 결과, 일부 플레이트 부식이 조사되었고, 무수축물탈 폭 0.3mm미만 균열, 반침콘크리트 재료분리가 조사되었다.

- 받침본체에서 조사된 본체 부식은 신축이음 외측 단부 누수 및 외부 우수유입에 의한 2차 손상으로 판단되며, 신축이음으로 유입되는 우수차단(하부 물받이설치, 외측 차수덮개 또는 조인트설치)이 선행되어야 하고, 손상부는 유지관리를 위하여 재도장이 필요하다.
- 무수축물탈에서 조사된 균열은 국부적으로 발생한 폭 0.1~0.2mm의 미세균열로 현 상태에서 별도의 조치보다는 유지관리 후 손상진전 및 추가 손상 발생 시 일괄 보수하는 것이 바람직 할 것으로 판단된다.
- 받침콘크리트에서 조사된 재료분리는 국부적으로 발생되었으며, 단면보수 등의 조기차 요망 된다.

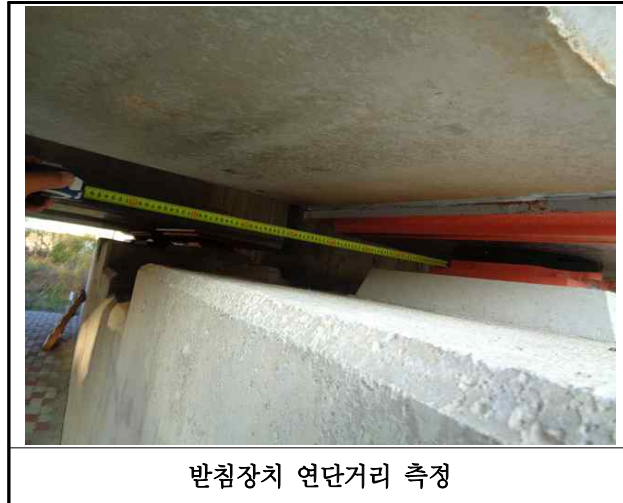
【사진 13.3.37】 교량받침장치 연단거리측정

- 연단거리 측정 결과, 전 개소 모두 실측 연단거리가 계산 연단거리를 상회하고 있는 것으로 측정되어 설계기준을 만족하고 있는 것으로 검토되었다.

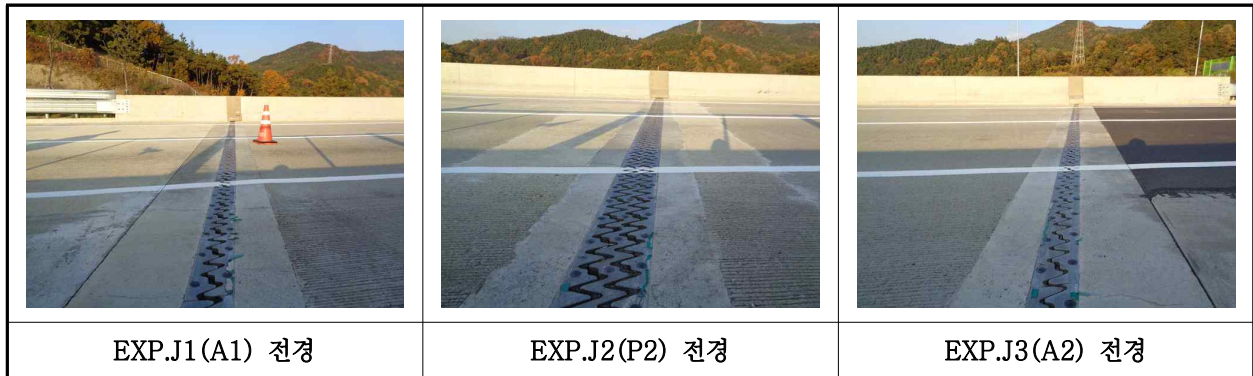
【사진 13.3.39】 신축이음장치 전경

- 신축이음 현장조사 결과 후타재 균열, 본체 이물질퇴적, 차수판 앵커 탈락이 조사되었다.

- 신축이음에 발생한 후타재 균열은 차량 통행하중 및 충격, 콘크리트 열화 등으로 인한 손상으로 판단되며, 표면처리를 실시하는 유지관리가 필요하다.
- 공용시 본체에서는 차량통행으로 인한 분산먼지, 우수에 의한 갓길측 체수 등에 의한 이물질퇴적이 조사되었고, 손상의 진전시 본체 부식 등의 손상이 추가 발생할 가능성이 있으므로, 주기적인 정비를 통한 유지관리가 필요하다.
- 차수판 앵커 탈락은 공용중 열화로 인한 손상으로 정비 등의 유지관리가 요구된다.

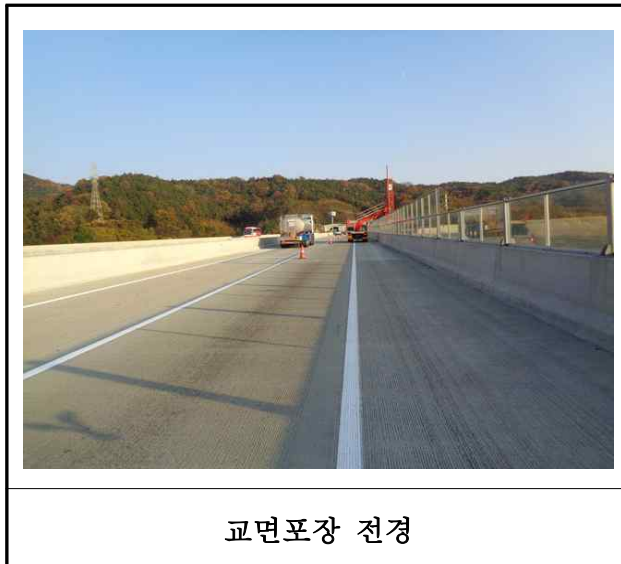
【사진 13.3.42】 교면포장 전경

- 현장조사 결과, 손상이 없는 양호한 상태로 확인되었다.

- 교면포장은 손상이 없는 양호한 상태로 확인되었으며, 교면포장은 주기적인 점검을 통한 손상의 발생여부 확인 등의 유지관리가 요구된다.

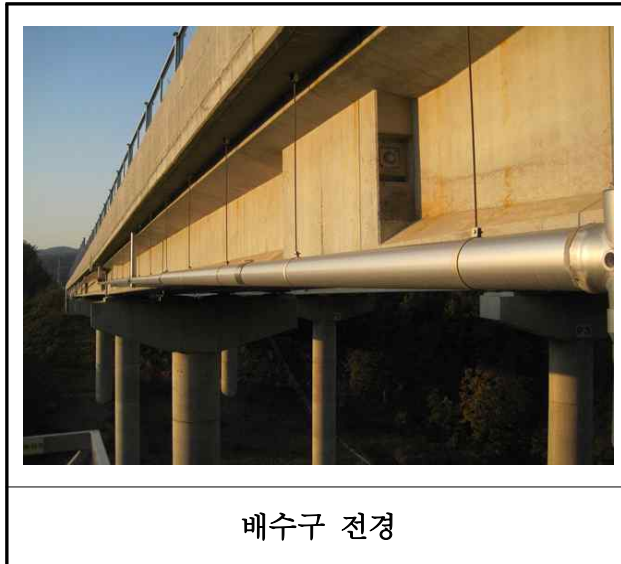
【사진 13.3.44】 배수시설 전경

- 배수시설에 대한 현장조사 결과, 배수관 누수, 탈락, 식생 등의 손상이 조사되었다.

- 배수구는 현재 전반적으로 양호한 상태이나, 일부 구간에 배수관 누수, 백태, 식생 등의 손상이 발생하였고, 손상부는 정비 및 교체 등의 유지관리가 요구된다.

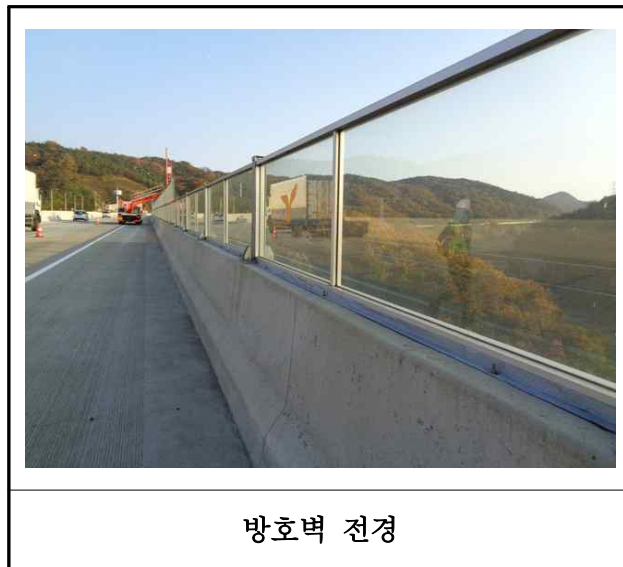
【사진 13.3.46】 방호벽 및 중앙분리대 전경

- 방호벽에 대한 현장조사 결과, 폭 0.3mm 미만 균열이 확인되었다.

- 방호벽에 발생한 균열은 건조수축, 온도변화, 거푸집 조기탈형 등의 복합적인 원인에 의한 비구조적 소수의 미세균열로서 주입보수를 실시하여 내구성을 확보가 바람직할 것으로 판단된다.
