# 15. 군위JCT R-A4교

## 15. 군위JCT R-A4교

본 시설물은 경상북도 군위군 효령면 내리리(상주영천고속도로 군위JCT)에 위치한 교량으로 총 연장 50.0m, 폭 15.6m로 시공되어 있다.

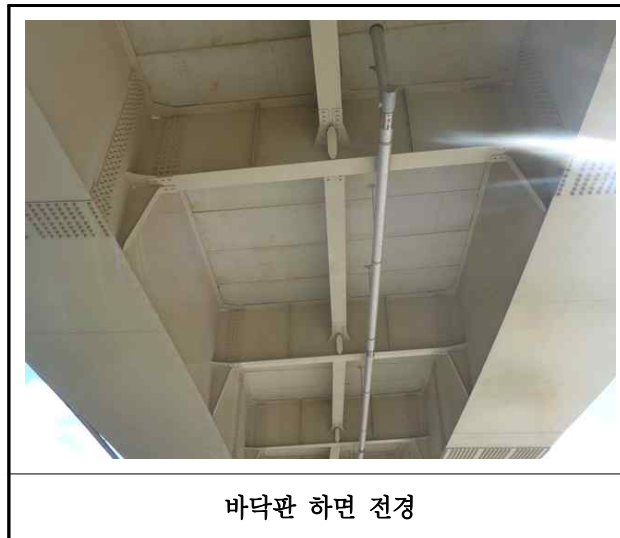
【사진 15.3.2】바닥판하면 전경

- 바닥판 하면 전구간에 콘크리트 데크플레이트가 설치 되어있고, 외관조사 결과, 들뜸, 재료분리 및 철근노출 등의 손상이 조사되었다.

- 바닥판하면의 외관조사 결과, 시공 미흡에 의한 콘크리트 들뜸, 시공시 다짐불량 및 피복부족에 의한 재료분리 및 철근노출이 조사되었고, 손상부는 단면보수, 단면보수+방청 등의 유지관리가 필요하다.

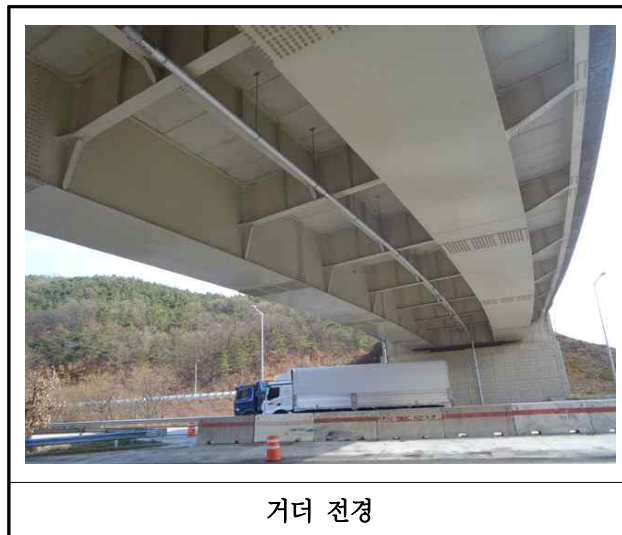
【사진 15.3.4】 거더 전경

- 거더에 대한 현장조사 결과 안전성에 영향을 미칠만한 손상은 조사되지 않았으며, 국부적인 도장긋힘이 확인되었다.

- 거더외부에 발생한 도장손상은 시공 초기 외부 충격에 의한 긫힘으로 부재의 안전성에 문제가 없는 경미한 손상으로 재도장 등의 유지관리가 요구된다.
- 거더내부는 손상이 없는 양호한 상태이며, 주기적인 점검을 통한 손상의 발생여부 확인 등의 유지관리가 요구된다.

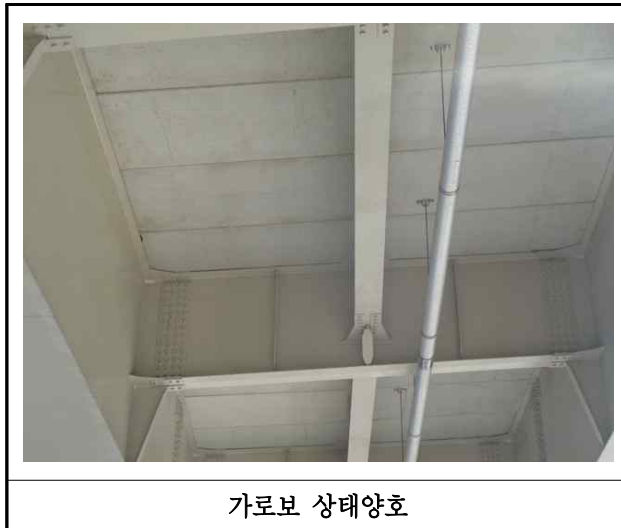
【사진 15.3.7】 가로보 손상현황

- 가로보에 대한 현장조사 결과 기존 손상인 균열 외에 박리, 재료분리 등의 손상이 확인되었다.

- 가로보는 현재 손상이 없는 양호한 상태이며, 주기적인 점검을 통한 손상의 발생여부 확인 등의 유지관리가 요구된다.

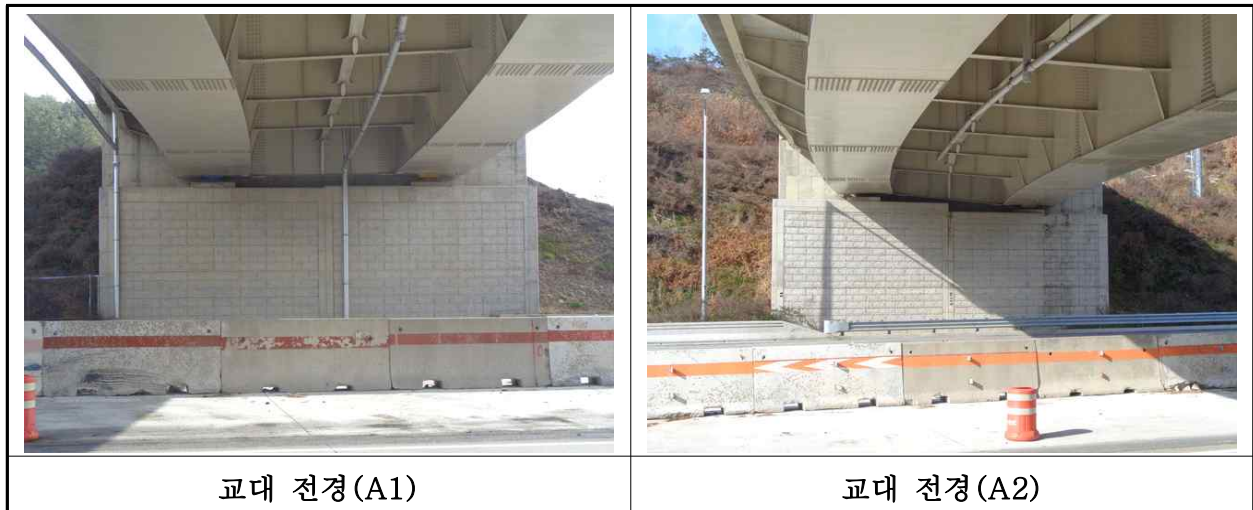
【사진 15.3.8】 교대 전경

- 교대 A1, A2에 대한 외관조사 결과 폭 0.3mm 내,외 균열, 누수흔적, 날개벽 블럭이격 등의 손상이 발생한 것으로 조사되었다.

- 교대에 신축이음을 통한 우수유입으로 인한 누수흔적이 확인되었고, 손상부는 신축이음과 연계한 보수가 필요한 상태이다.
- 발생한 균열은 초기 건조수축에 의한 균열로 표면처리, 주입보수 등의 조치가 필요하며, 날개벽 블록 이격 구간은 주기적인 점검을 통한 손상의 진전여부 확인 등의 유지관리가 필요하다.

| 구분 | 손상 내용 | 단위 | 물량 | 개소 | 보수방안 | 우선순위 |
|---|---|---|---|---|---|---|
| 교대 | 균열(0.3mm미만) | m | 6.0 | 3 | 표면처리 | 하자 |
| | 균열(0.3mm이상) | m | 4.0 | 1 | 주입보수 | 하자 |
| | 누수흔적 | m <sup>2</sup> | 4.1 | 2 | 표면처리 | 하자 |

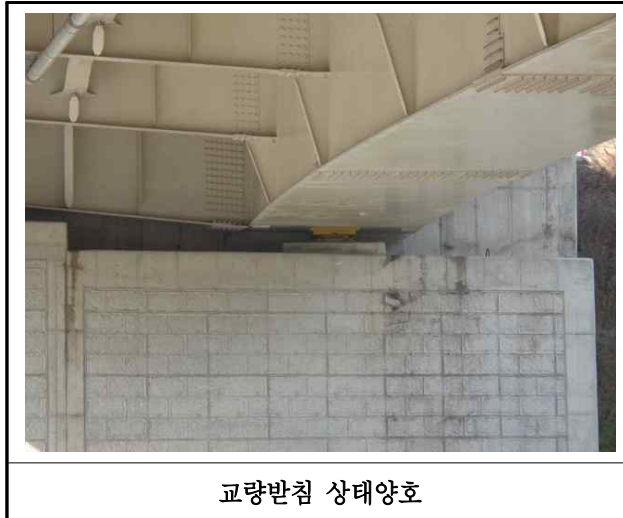
【사진 15.3.11】 교량받침 손상현황

- 현장조사 결과, 손상이 없는 양호한 상태로 확인되었다.

- 교량받침은 손상이 없는 양호한 상태로 확인되었고, 주기적인 점검을 통한 손상의 발생여부의 유지관리가 필요하다.

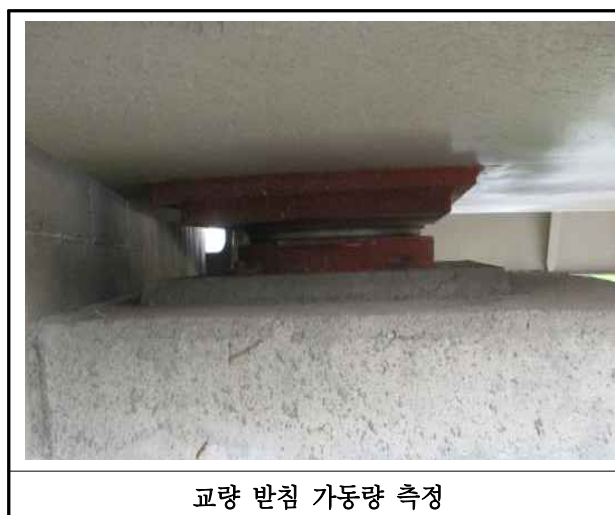
【사진 15.3.12】 교량받침 이동량 측정

가동받침은 상부구조의 온도변화, 처짐 콘크리트의 크리프 및 건조수축 등에 의해 생기는 이동량에 대해서 여유를 가져야 한다.

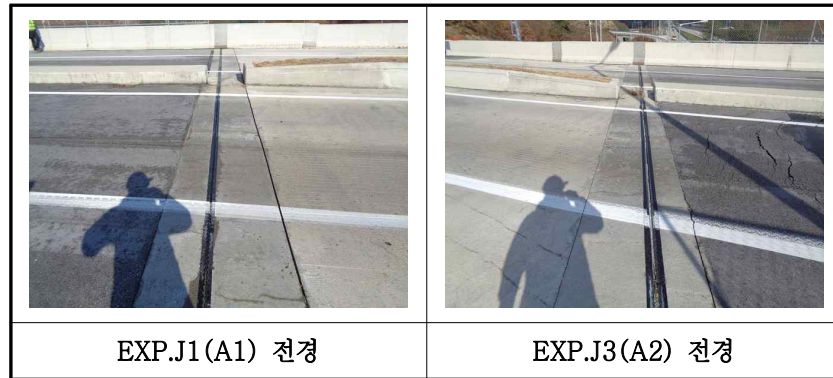
【사진 15.3.13】 신축이음장치 전경

- 신축이음 현장조사 결과 후타재 균열, 이격, 본체 이물질퇴적 등이 조사되었다.

- 신축이음에 발생한 후타재 균열은 차량 통행하중 및 충격 등으로 인한 손상으로 판단되며, 손상의 진전시 일괄보수를 실시하는 유지관리가 필요하다. 이격 구간은 주기적인 점검을 통한 손상의 진전여부 확인 등의 유지관리가 필요하다.
- 본체에서는 차량통행으로 인한 분산먼지, 우수에 의한 갓길측 체수 등에 의한 이물질퇴적이 발생하였고, 주기적인 정비를 통한 유지관리가 필요하다.

| 구분 | 손상 내용 | 단위 | 물량 | 개소 | 보수방안 | 우선순위 |
|---|---|---|---|---|---|---|
| 신축이음 | 후타재 균열 | m | 24.4 | 60 | 표면처리 | 3순위 |

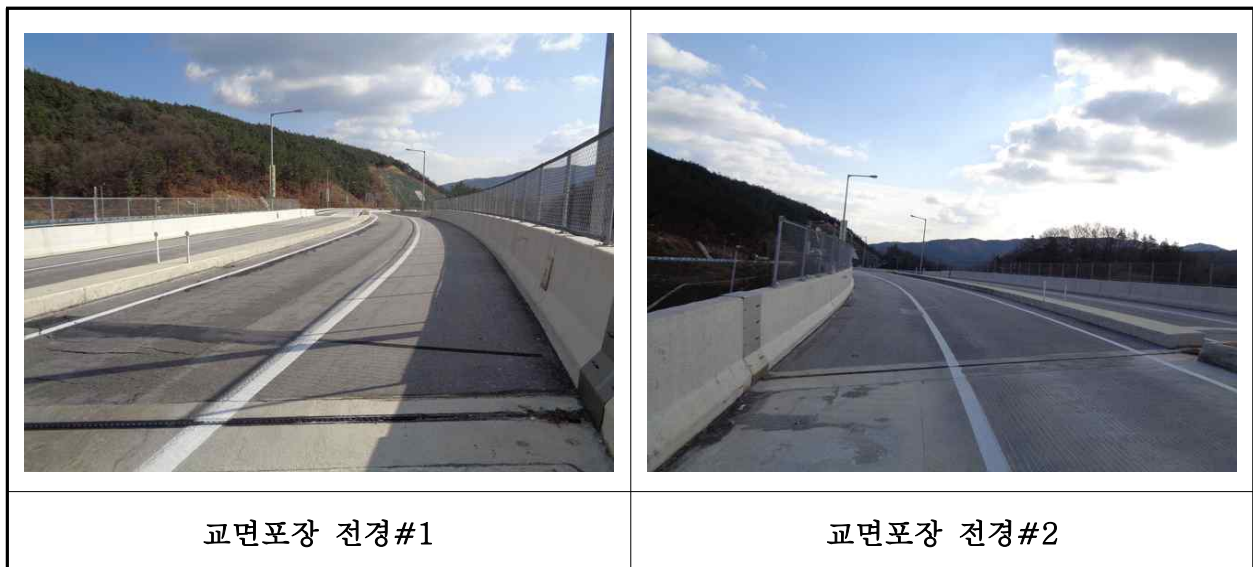
【사진 15.3.16】 교면포장 전경

- 현장조사 결과, 포장부 균열, 접속부 박리, 체수 등의 손상이 조사되었다.

- 교면포장은 아스콘 균열, 체수, 접속포장 파손이 확인되었고, 손상은 차량의 반복하중, 우수, 공용에 의해 열화가 발생한 것으로 판단된다. 손상부는 아스콘 팻칭, 배수구 정비 등의 유지 관리가 요구된다.

| 구분 | 손상 내용 | 단위 | 물량 | 개소 | 보수방안 | 우선순위 |
|---|---|---|---|---|---|---|
| 교면포장 | 균열 | m | 34.0 | 5 | 표면처리 | 하자 |

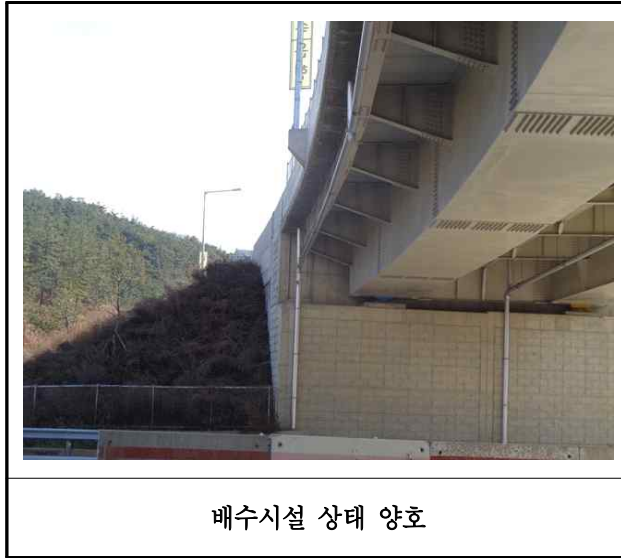
【사진 15.3.19】 배수시설 손상현황

- 배수시설에 대한 현장조사 결과, 손상이 없는 양호한 상태이다.

- 배수구는 현재 양호한 상태이나, 공용기간 경과 및 추량통행에 의한 비산물퇴적 등의 원인으로 이물질퇴적, 그로인한 체수, 배수관 부식 등의 손상이 발생할 수 있으므로, 주기적인 정비를 통한 유지관리가 필요하다.

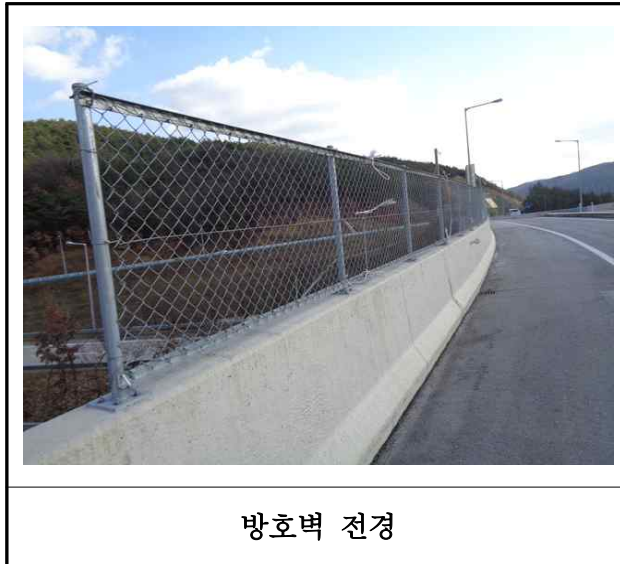
【사진 15.3.20】 방호벽 및 중앙분리대 전경

- 방호벽에 대한 현장조사 결과, 균열부 백태가 확인되었다.

- 방호벽에 발생한 균열부 백태는 건조수축, 공용기간 증가, 우수유입 등에 의한 손상으로 내구성확보를 위한 표면보수를 실시하여야 할 것으로 판단된다.

| 구분 | 손상 내용 | 단위 | 물량 | 개소 | 보수방안 | 우선순위 |
|---|---|---|---|---|---|---|
| 방호벽 | 균열부 백태 | m <sup>2</sup> | 0.1 | 1 | 표면처리 | 3순위 |
