## **16. 군위JCT R-C교**

## 16. 군위JCT R-C교

본 시설물은 경상북도 군위군 효령면 내리리(상주영천고속도로 군위JCT)에 위치한 교량으로 총 연장 240.0m, 폭 8.5m로 시공되어 있다.

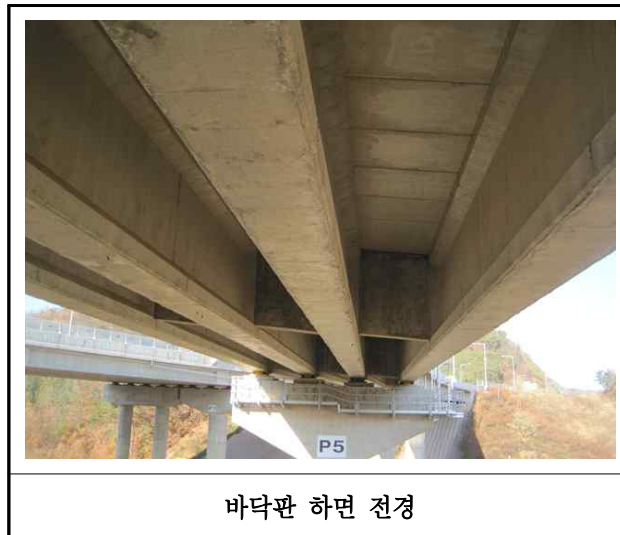
【사진 16.3.2】 바닥판하면 전경

- 바닥판하면은 시공시 외부 충격에 의한 파손이 발생하였고, 손상부는 부재의 내구성 확보 차원의 단면보수 등weit 조치가 필요하다.

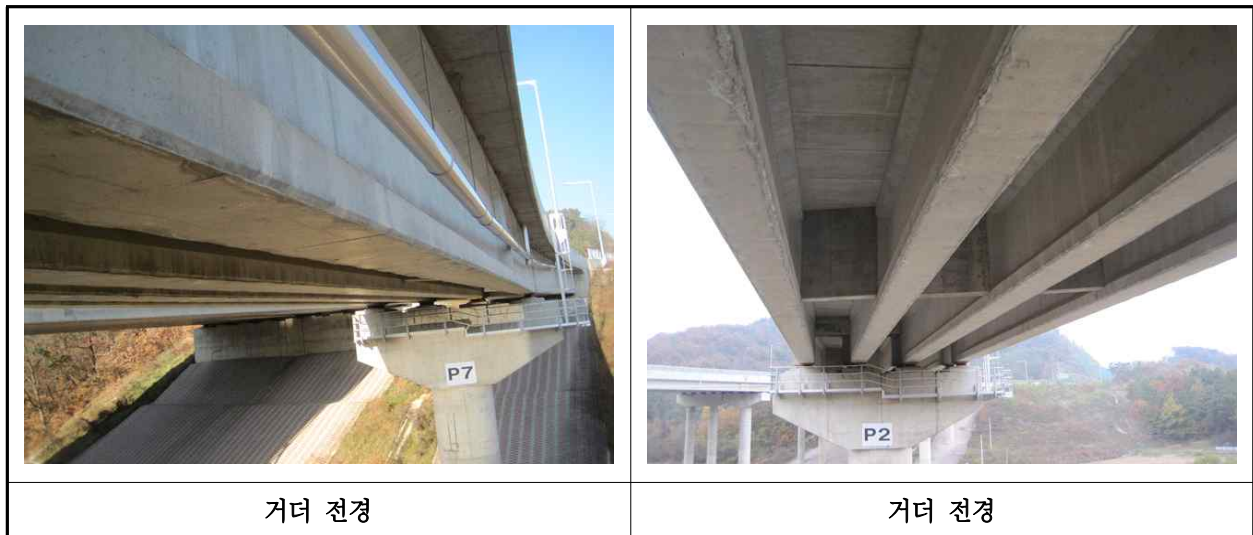
【사진 16.3.4】 거더 전경

- 거더에 대한 현장조사 결과 안전성에 영향을 미칠만한 손상은 조사되지 않았다.

- 거더는 손상이 없는 양호한 상태이며, 주기적인 점검을 통한 손상의 발생여부 확인 등의 유지관리가 요구된다.

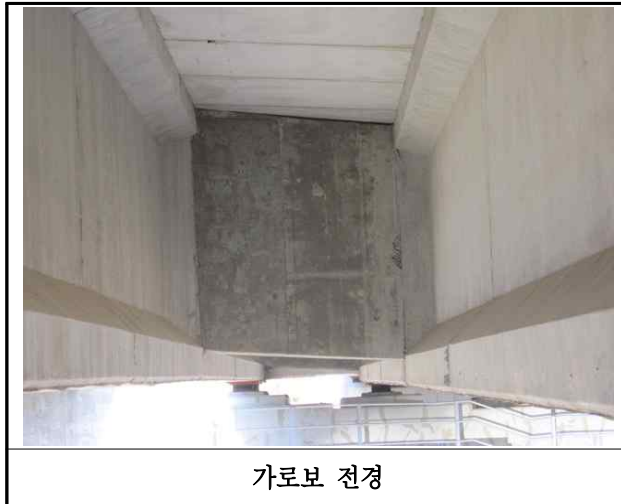
【사진 16.3.6】 가로보 전경

- 가로보에 대한 현장조사 결과 기존 손상인 균열 외에 박리, 재료분리 등의 손상이 확인되었다.

- 가로보는 현재 손상이 없는 양호한 상태이며, 주기적인 점검을 통한 손상의 발생여부 확인 등의 유지관리가 요구된다.

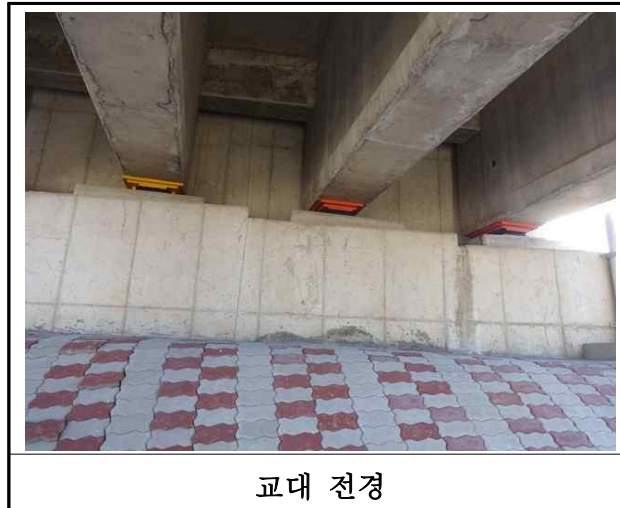
【사진 16.3.8】 교대 전경

- 교대 A1, A2에 대한 외관조사 결과 폭 0.3mm 미만 균열 및 망상균열 등의 손상이 발생한 것으로 조사되었다.

- 교대에 발생된 균열 및 망상균열은 건조수축, 온도변화, 거푸집 조기탈형 등의 복합적인 원인에 의한 비구조적 소수의 미세균열로서 표면보수를 실시하여 내구성을 확보가 바람직할 것으로 판단된다.

| 구분 | 손상 내용 | 단위 | 물량 | 개소 | 보수방안 | 우선순위 |
|---|---|---|---|---|---|---|
| 교대 | 균열 (0.3mm미만) | m | 1.0 | 1 | 표면처리 | 하자 |
| | 망상균열 | m <sup>2</sup> | 1.0 | 1 | 표면처리 | 하자 |

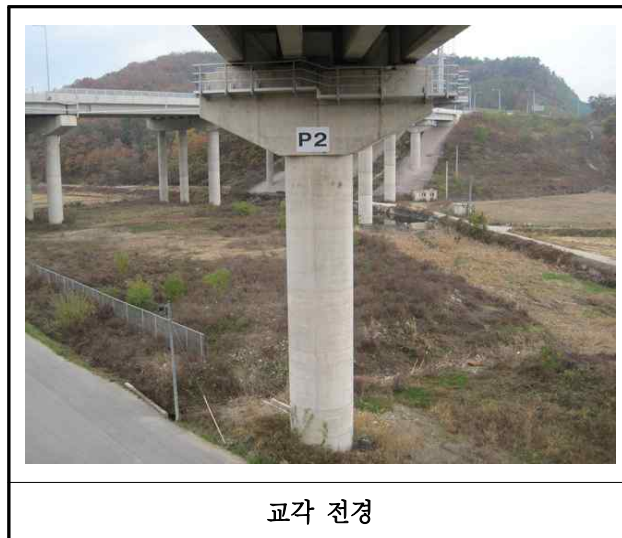
【사진 16.3.10】 교각 전경

- 교각에 대한 현장조사 결과, 폭 0.3mm미만 망상균열, 콘크리트 파손, 표면열화, 재료분리 등의 손상이 조사되었다.

- 교각 코핑부에 발생한 망상균열은 건조수축, 온도변화, 거푸집 조기탈형 등의 복합적인 원인에 의한 비구조적 소수의 미세균열로서 표면보수를 실시하여 내구성을 확보가 바람직할 것으로 판단된다.
- 교각에 발생한 파손, 열화, 재료분리는 시공미흡 및 공용중 열화에 의한 손상으로 판단되며, 단면보수를 실시하는 유지관리가 필요하다.

| 구분 | 손상 내용 | 단위 | 물량 | 개소 | 보수방안 | 우선순위 |
|---|---|---|---|---|---|---|
| 교각 | 망상균열 | m | 12.0 | 1 | 표면처리 | 하자 |

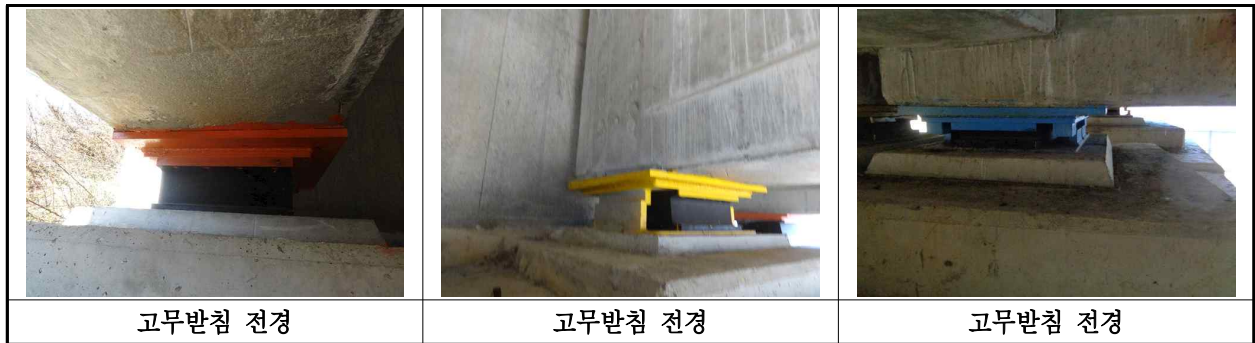
【사진 16.3.12】 교량반침 전경

- 현장조사 결과 일부 구간에서 무수축물탈 및 반침콘크리트 0.3mm 미만 균열, 무수축물탈 박락, 파손, 반침콘크리트 재료분리, 플레이트 부식이 조사되었다.

- 받침본체에서 발생한 균열은 건조수축, 온도변화, 거푸집 조기탈형 등의 복합적인 원인에 의한 비구조적 소수의 미세균열로서 표면보수를 실시하여 내구성을 확보가 바람직할 것으로 판단된다.
- 발생한 무수축몰탈 박락, 파손, 재료분리의 경우, 시공시 외부충격, 다짐불량에 의한 손상으로 단면보수 등의 조치가 요구되며, 플레이트 부식은 외부 우수유입에 의한 손상으로 부재의 내구성 확보 차원의 단면보수 등의 유지관리가 필요할 것으로 사료된다.

| 구분 | 손상 내용 | 단위 | 물량 | 개소 | 보수방안 | 우선순위 |
|---|---|---|---|---|---|---|
| 교량받침 | 무수축물탈 균열 | m | 5.2 | 34 | 표면처리 | 3순위 |
| | 받침콘크리트 균열 | m | 0.8 | 3 | 표면처리 | 3순위 |
| | 플레이트 부식 | EA | 6.0 | 6 | 재도장 | 2순위 |

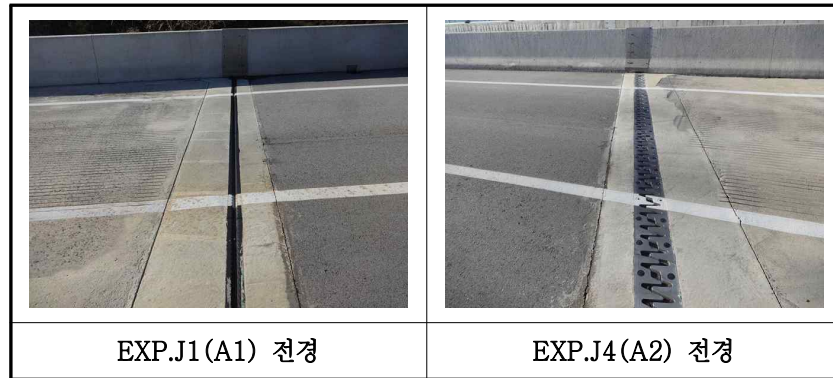
【사진 16.3.16】 신축이음장치 전경

- 신축이음 현장조사 결과 후타재 균열이 조사되었다.

- 신축이음에 발생한 후타재 균열은 차량 통행하중 및 충격 등으로 인한 손상으로 판단되며, 손상의 진전시 일괄보수를 실시하는 유지관리가 필요하다. 본체에서는 차량통행으로 인한 분산먼지, 우수에 의한 갓길측 채수 등에 의한 본체 부식 등의 손상이 발생하였고, 주기적인 정비를 통한 유지관리가 필요하다.

| 구분 | 손상 내용 | 단위 | 물량 | 개소 | 보수방안 | 우선순위 |
|---|---|---|---|---|---|---|
| 신축이음 | 후타재 균열 | m | 11.6 | 32 | 표면처리 | 3순위 |

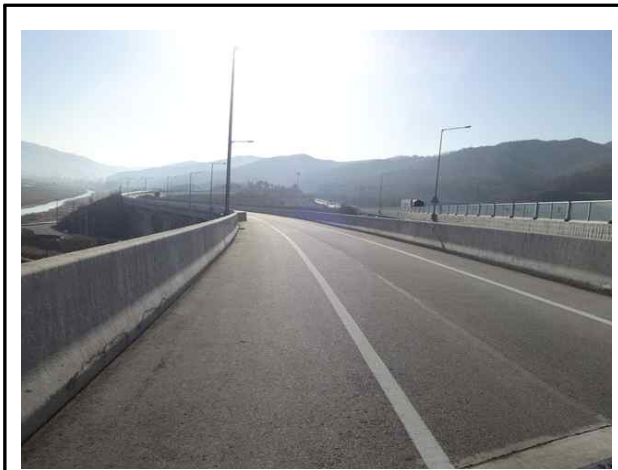
【사진 16.3.19】 교면포장 전경

- 교면포장은 신규 손상인 포장부 라벨링이 확인되었고, 차량의 반복하중, 우수, 공용에 의해 열화가 발생한 것으로 판단된다. 손상부에 대한 즉시보수보다는 주기적인 유지관리로 손상의 정도를 판단하는 것이 바람직하다.

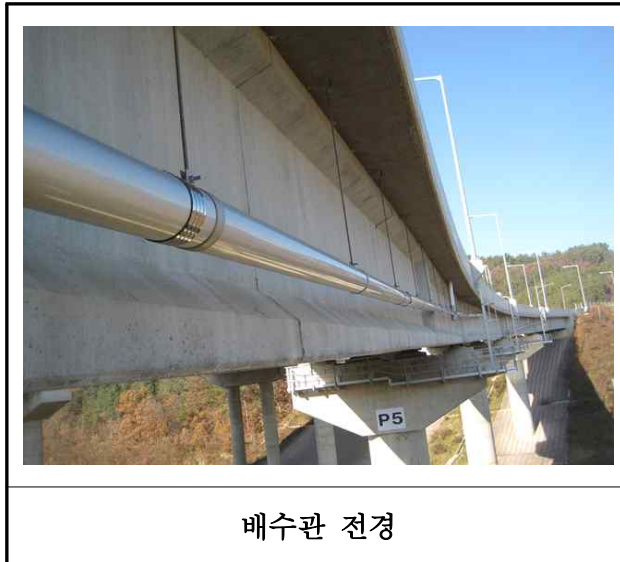
【사진 16.3.21】 배수시설 전경

- 배수시설에 대한 현장조사 결과, 손상이 없는 양호한 상태이다.

- 배수구는 현재 양호한 상태이나, 공용기간 경과 및 추량통행에 의한 비산물퇴적 등의 원인으로 이물질퇴적, 그로인한 체수, 배수관 부식 등의 손상이 발생할 수 있으므로, 주기적인 정비를 통한 유지관리가 필요하다.

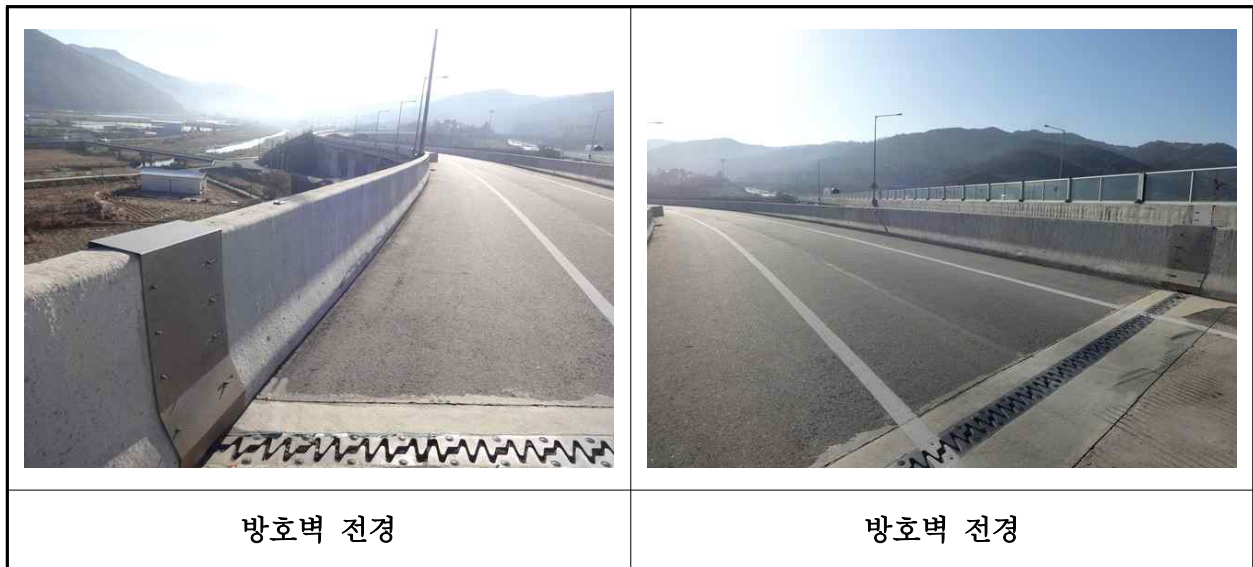
【사진 16.3.23】 방호벽 및 중앙분리대 전경

- 방호벽에 대한 현장조사 결과, 폭 0.3mm 미만 균열, 백태, 파손 등의 손상이 확인되었다.

- 방호벽에 발생한 균열 및 백태는 건조수축, 공용기간 증가, 우수유입 등에 의한 손상으로 내구성확보를 위한 표면보수를 실시하여야 할 것으로 판단된다.
- 발생한 파손은 외부 충격에 의한 손상으로 단면보수 등의 조치가 필요하다.

| 구분 | 손상 내용 | 단위 | 물량 | 개소 | 보수방안 | 우선순위 |
|---|---|---|---|---|---|---|
| 방호벽 | 균열 | m | 6.0 | 3 | 표면처리 | 3순위 |

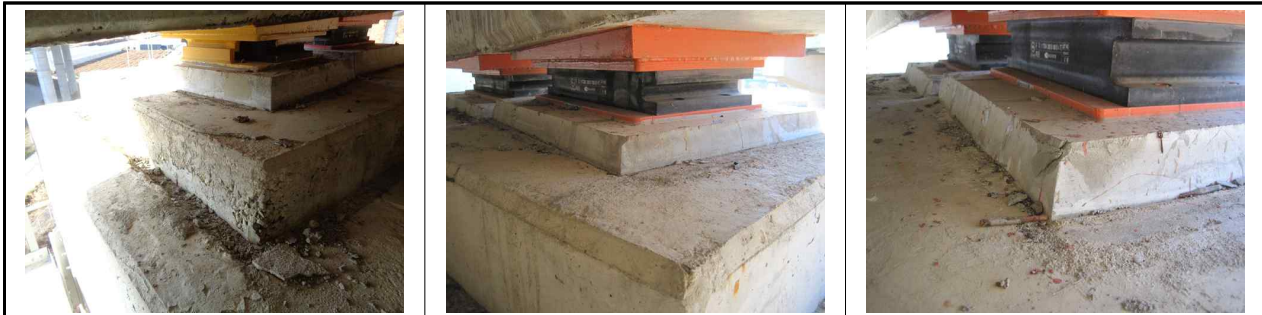
① 교량받침 무수축물탈 박락, 파손, 재료분리 - 진전 여부확인
